Asbestinventarisatetest

Geistingen 27, 3640 Kinrooi

Attestnummer : 20240126-000266.000

Uitgegeven op : 26.01.2024

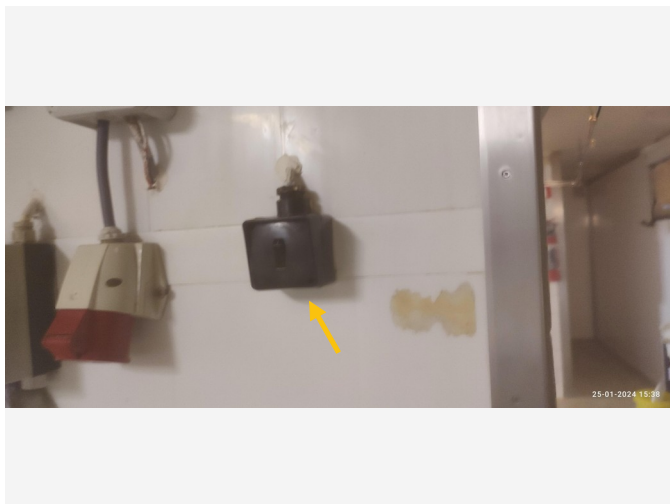
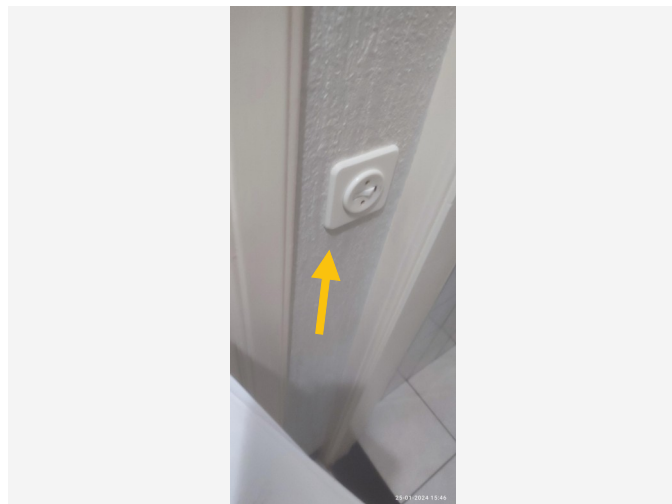
Het asbestmateriaal valt onder de mijlpaal van 2040.

Eindbeoordeling materiaalrisico	Verhoogd materiaalrisico en/of verhoogde kans op vezelvrijgave
---------------------------------	--

Gebondenheid	Categorie 1: hechtgebonden in oorsprong
Asbestsoort (vezeltype)	Crocidoliet aanwezig
Asbestconcentratie	Laag (< 50%)
Afschermingsgraad van het gehele materiaal	Geheel of deels (ook) vrij aan de binnenlucht
Toestand van het materiaal	Licht beschadigd, licht verweerd. Intact materiaal type Pical – asbestboard of categorie III 'gebondenheid'

Beschrijving	bakeliet schakelaars en stopcontacten
Omgeving	Binnen
Primaire drager	Communicatie en elektrische infrastructuur en uitrusting
Asbestmateriaal	Plaat, paneel, tablet - Type Bakeliet
Bindmiddel van asbestmateriaal	Kunststof of -hars
Gebondenheid op basis van bindmiddel	Hecht
Hoeveelheid (oppervlakte - dikte - aantal)	• 0,40 m ² - 1,00 cm - 1 stuk
Totaal volume	0,004 m ³
Eenvoudig bereikbaar	Ja
Bevestigingswijze	• Geschroefd
Identificatiemethode	Vaststelling zonder monsternamen

- Zorg voor een veilig beheer. Vermijd het beschadigen van het asbestmateriaal. Controleer de toestand jaarlijks op wijzigingen.

- Eenvoudige handelingen: mag via doe-het-zelf of door werknemer(s) met opleidingsattest eenvoudige handelingen omdat het hechtgebonden is

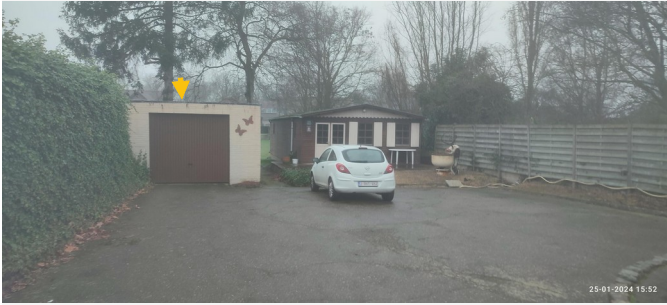
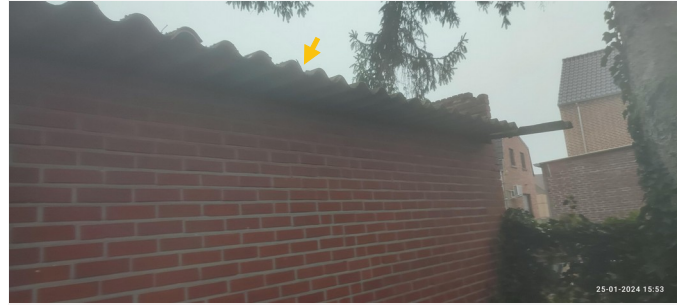
Het asbestmateriaal valt onder de mijlpaal van 2034.

Eindbeoordeling materiaalrisico	Verhoogd materiaalrisico en/of verhoogde kans op vezelvrijgave
---------------------------------	--

Gebondenheid	Categorie 1: hechtgebonden in oorsprong
Asbestsoort (vezeltype)	Crocidoliet aanwezig
Asbestconcentratie	Laag (< 50%)
Afschermingsgraad van het gehele materiaal	Geheel of deels (ook) vrij aan de binnenlucht
Toestand van het materiaal	Licht beschadigd, licht verweerd. Intact materiaal type Pical – asbestboard of categorie III 'gebondenheid'

Beschrijving	golfplaten garage
Omgeving	Buiten
Primaire drager	Plat dak
Asbestmateriaal	Dak- en gevelbekleding - Golfplaat
Bindmiddel van asbestmateriaal	Cement
Gebondenheid op basis van bindmiddel	Hecht
Hoeveelheid (oppervlakte - aantal)	<ul style="list-style-type: none">• 24,00 m² - 1 stuk
Totale oppervlakte	24,00 m ²
Eenvoudig bereikbaar	Ja
Bevestigingswijze	<ul style="list-style-type: none">• Geschroefd
Identificatiemethode	Vaststelling zonder monsternamen

- Zorg voor een veilig beheer. Vermijd het beschadigen van het asbestmateriaal. Controleer de toestand jaarlijks op wijzigingen.

- Eenvoudige handelingen: mag via doe-het-zelf of door werknemer(s) met opleidingsattest eenvoudige handelingen omdat het hechtgebonden is en in vaste toestand verkeerd

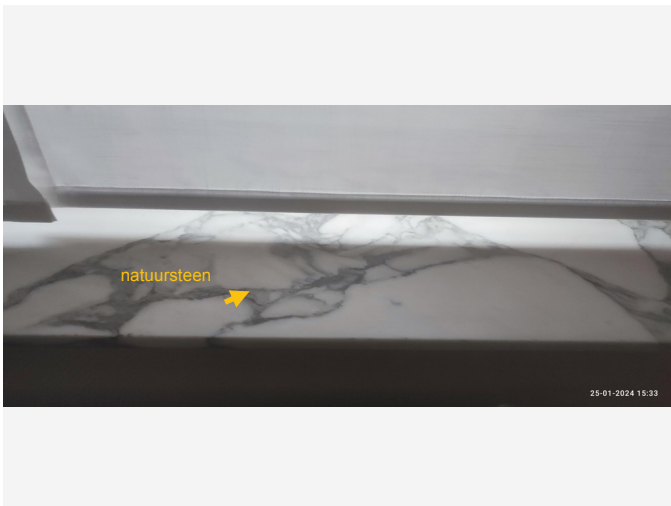
de vloeren zijn linoleum en keramische tegels en zijn niet asbestverdacht
op zolder is het onderdak volledig bedekt met houten platen en dus niet vast te stellen
ook langs buiten is het hoger dan 3,5 m
er ligt wel een nieuw dak lop van 2017 dus een asbesthoudend onderdak is vermoedelijk uit te sluiten
de raamtabletten en deurdorpels zijn van natuursteen en niet van asbesthoudend imitatiemarmer
de ketel bevat geen asbesthoudende pakking

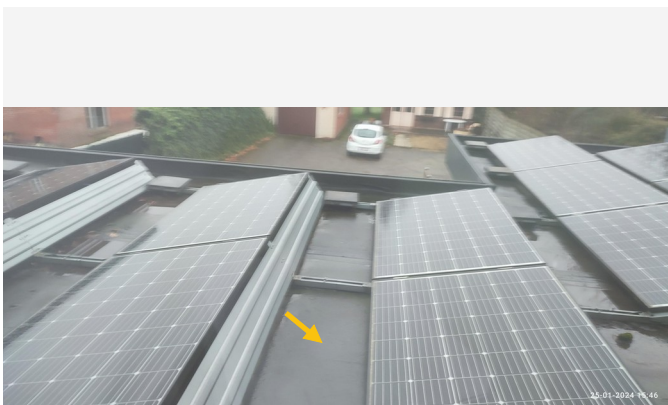
te zien is dat het dak van epdm rubber is en niet van asbesthoudende bitumen

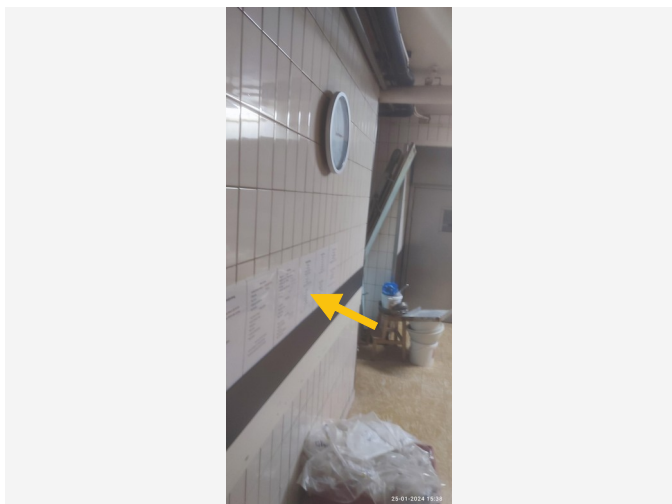
vast te stellen dat de tegels niet in asbesthoudende tegellijm geplaatst zijn maar in de mortel te zien in de kelder

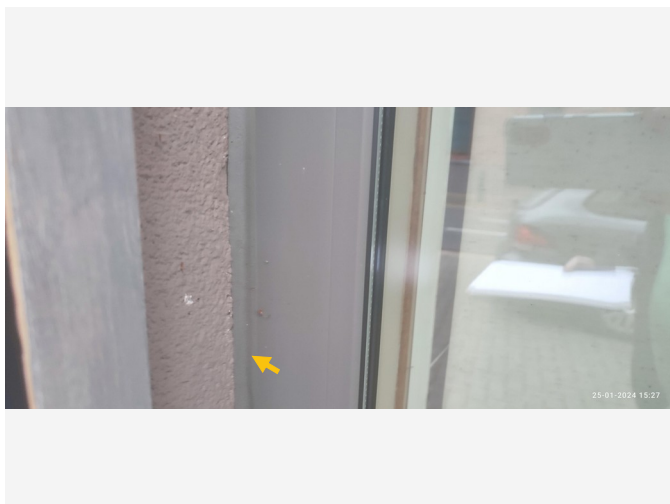
de kit is elastisch en indrukbaar wat aangeeft dat er weekmakers inzitten en geen asbestvezels anders was deze keihard geweest

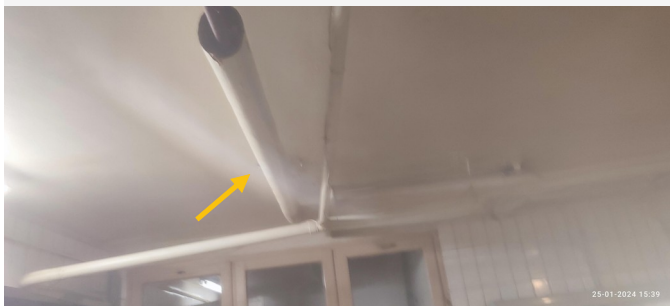
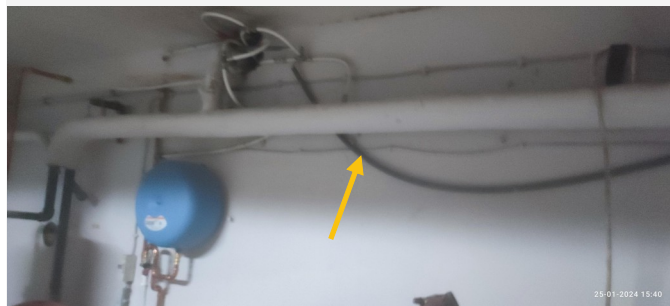
Geen asbest

#	Type	Referentie	Resultaat
7.1	Mengmonster	r002440777 bochten	Geen asbest
7.2	Mengmonster	r002440784 rechte stukken	Geen asbest

Beschrijving	leidingisolatie kelder
Omgeving	Binnen
Primaire drager	HVAC infrastructuur en uitrusting

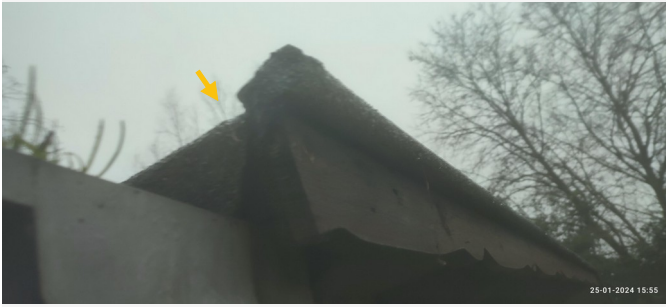
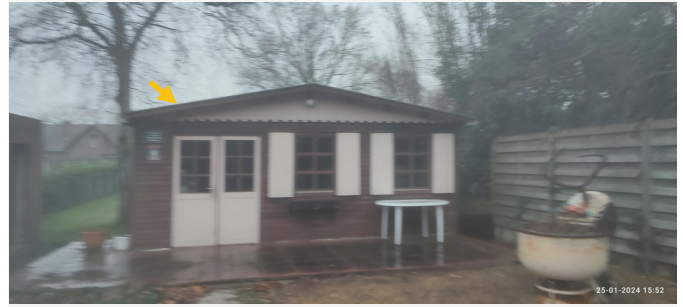
Fiche 8: roofing tuinhuis

Geen asbest

#	Type	Referentie	Resultaat
8.1	Puntmonster	r002440975	Geen asbest

Beschrijving	roofing tuinhuis
Omgeving	Buiten
Primaire drager	Plat dak
Bindmiddel van materiaal	Bitumen (roofing, teer, asfalt)

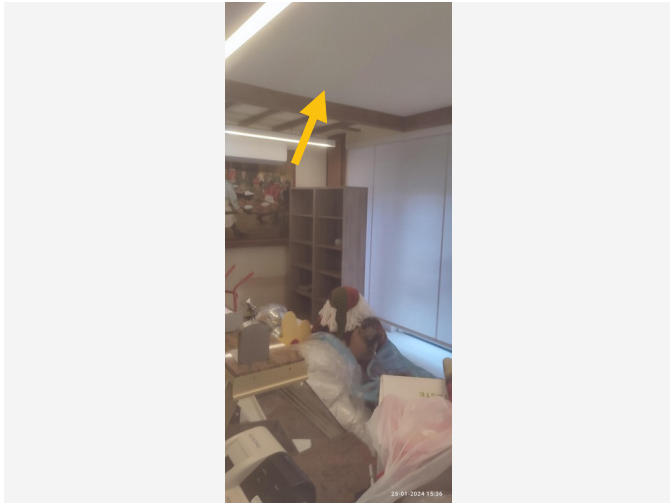
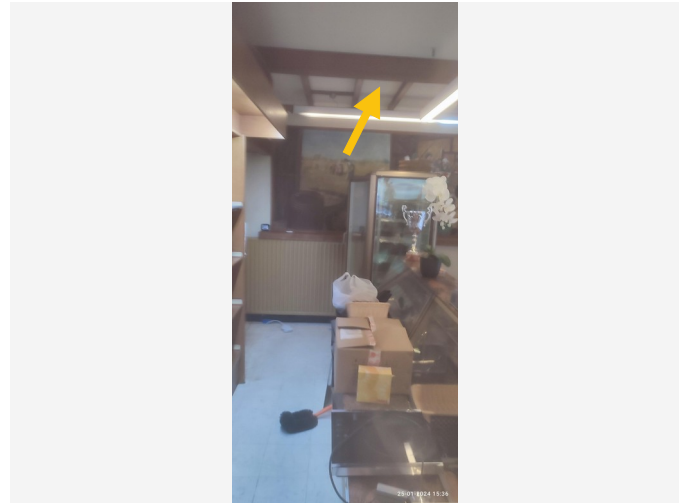
Fiche 9: pleister plafonds

Geen asbest

#	Type	Referentie	Resultaat
9.1	Mengmonster	r002440981	Geen asbest

Beschrijving	pleister plafonds
Omgeving	Binnen
Primaire drager	Plafond
Bindmiddel van materiaal	Gips - kalk

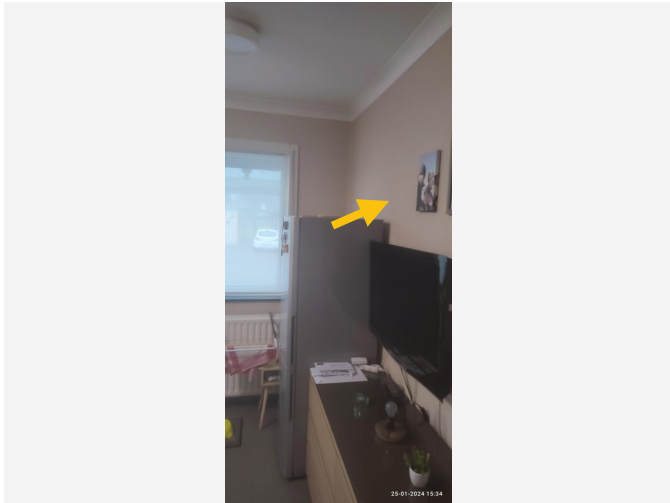
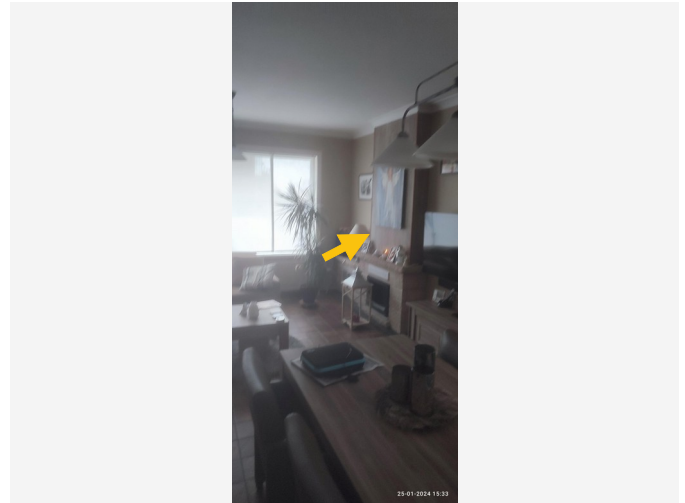
Geen asbest

#	Type	Referentie	Resultaat
10.1	Mengmonster	r002440782	Geen asbest

Beschrijving	pleister wanden
Omgeving	Binnen
Primaire drager	Binnenwand
Bindmiddel van materiaal	Gips - kalk
