Asbestinventarisatetest

Rechtestraat 35, 3650 Dilsen-Stokkem

Attestnummer : 20230713-000046.000

Uitgegeven op : 13.07.2023

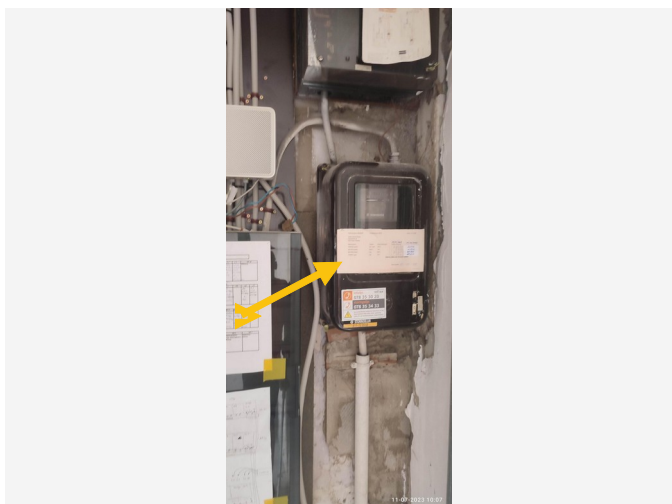
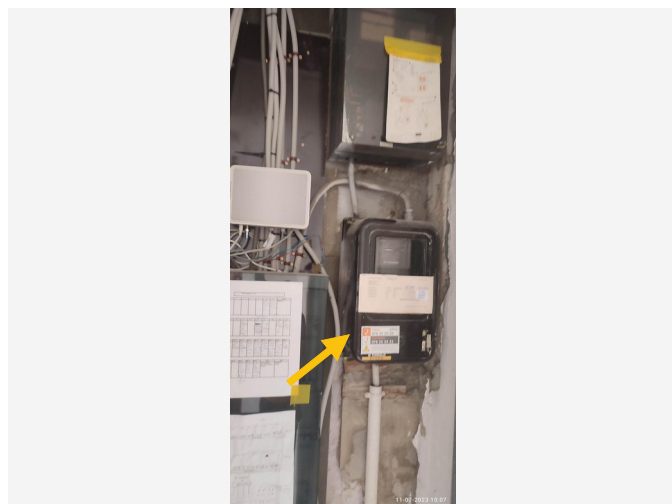
Eindbeoordeling materiaalrisico	Verhoogd materiaalrisico en/of verhoogde kans op vezelvrijgave
---------------------------------	--

Gebondenheid	Categorie 1: hechtgebonden in oorsprong
Asbestsoort (vezeltype)	Crocidoliet aanwezig
Asbestconcentratie	Laag (< 50%)
Afschermingsgraad van het gehele materiaal	Geheel of deels (ook) vrij aan de binnenlucht
Toestand van het materiaal	Licht beschadigd, licht verweerd. Intact materiaal type Pical – asbestboard of categorie III 'gebondenheid'

Beschrijving	bakeliet meterkast
Omgeving	Binnen
Primaire drager	Communicatie en elektrische infrastructuur en uitrusting
Asbestmateriaal	Plaat, paneel, tablet - Type Bakeliet
Bindmiddel van asbestmateriaal	Kunststof of -hars
Gebondenheid op basis van bindmiddel	Hecht
Hoeveelheid (oppervlakte - dikte - aantal)	• 0,60 m ² - 10,00 cm - 1 stuk
Totaal volume	0,06 m ³
Eenvoudig bereikbaar	Ja
Bevestigingswijze	• Geschroefd
Identificatiemethode	Vaststelling zonder monsternamen

Verwijderen

- Zorg voor een veilig beheer. Vermijd het beschadigen van het asbestmateriaal. Controleer de toestand jaarlijks op wijzigingen.

- Eenvoudige handelingen: mag via doe-het-zelf of door werknemer(s) met opleidingsattest eenvoudige handelingen omdat het hechtgebonden is
enkel te verwijderen door desbetreffend netwerkbeheerder

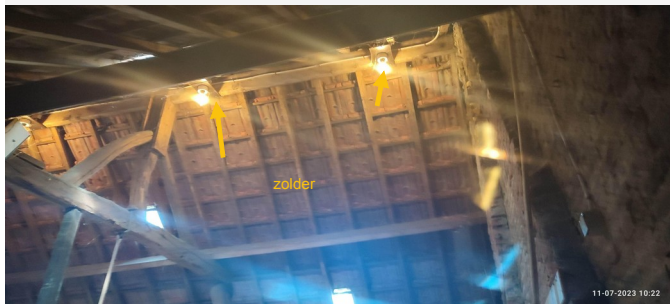
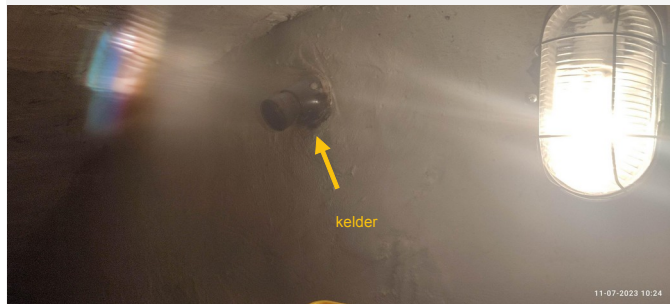
Eindbeoordeling materiaalrisico	Verhoogd materiaalrisico en/of verhoogde kans op vezelvrijgave
---------------------------------	--

Gebondenheid	Categorie 1: hechtgebonden in oorsprong
Asbestsoort (vezeltype)	Crocidoliet aanwezig
Asbestconcentratie	Laag (< 50%)
Afschermingsgraad van het gehele materiaal	Geheel of deels (ook) vrij aan de binnenlucht
Toestand van het materiaal	Licht beschadigd, licht verweerd. Intact materiaal type Pical – asbestboard of categorie III 'gebondenheid'

Beschrijving	3 bakeliet lampenfitting
Omgeving	Binnen
Primaire drager	Communicatie en elektrische infrastructuur en uitrusting
Asbestmateriaal	Plaat, paneel, tablet - Type Bakeliet
Bindmiddel van asbestmateriaal	Kunststof of -hars
Gebondenheid op basis van bindmiddel	Hecht
Hoeveelheid (oppervlakte - dikte - aantal)	• 0,20 m ² - 5,00 cm - 1 stuk
Totaal volume	0,01 m ³
Eenvoudig bereikbaar	Ja
Bevestigingswijze	• Geschroefd
Identificatiemethode	Vaststelling zonder monsternamen

Destructieve handeling voor identificatie	Nee
Opmerking	2 op zolder en 1 id kelder

Verwijderen

- Zorg voor een veilig beheer. Vermijd het beschadigen van het asbestmateriaal. Controleer de toestand jaarlijks op wijzigingen.

- Eenvoudige handelingen: mag via doe-het-zelf of door werknemer(s) met opleidingsattest eenvoudige handelingen omdat het hechtgebonden is

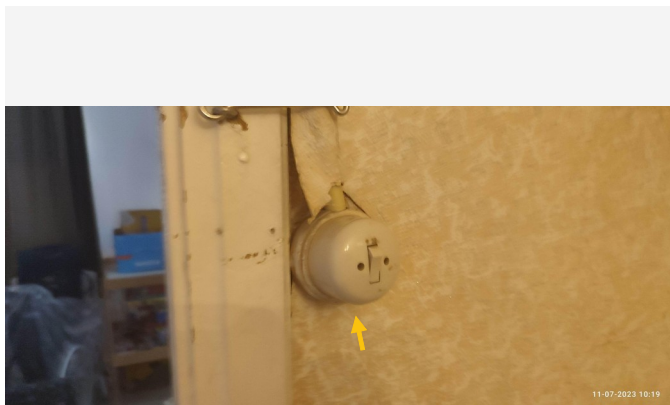
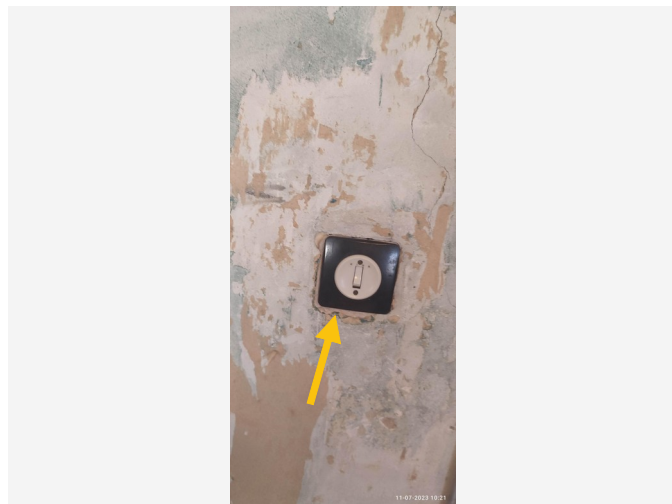
Eindbeoordeling materiaalrisico	Verhoogd materiaalrisico en/of verhoogde kans op vezelvrijgave
---------------------------------	--

Gebondenheid	Categorie 1: hechtgebonden in oorsprong
Asbestsoort (vezeltype)	Crocidoliet aanwezig
Asbestconcentratie	Laag (< 50%)
Afschermingsgraad van het gehele materiaal	Geheel of deels (ook) vrij aan de binnenlucht
Toestand van het materiaal	Licht beschadigd, licht verweerd. Intact materiaal type Pical – asbestboard of categorie III 'gebondenheid'

Beschrijving	bakeliet schakelaars nv+1
Omgeving	Binnen
Primaire drager	Communicatie en elektrische infrastructuur en uitrusting
Asbestmateriaal	Plaat, paneel, tablet - Type Bakeliet
Bindmiddel van asbestmateriaal	Kunststof of -hars
Gebondenheid op basis van bindmiddel	Hecht
Hoeveelheid (oppervlakte - dikte - aantal)	• 0,60 m ² - 2,00 cm - 1 stuk
Totaal volume	0,012 m ³
Eenvoudig bereikbaar	Ja
Bevestigingswijze	• Geschroefd
Identificatiemethode	Vaststelling zonder monsternamen

Verwijderen

- Zorg voor een veilig beheer. Vermijd het beschadigen van het asbestmateriaal. Controleer de toestand jaarlijks op wijzigingen.

- Eenvoudige handelingen: mag via doe-het-zelf of door werknemer(s) met opleidingsattest eenvoudige handelingen omdat het hechtgebonden is

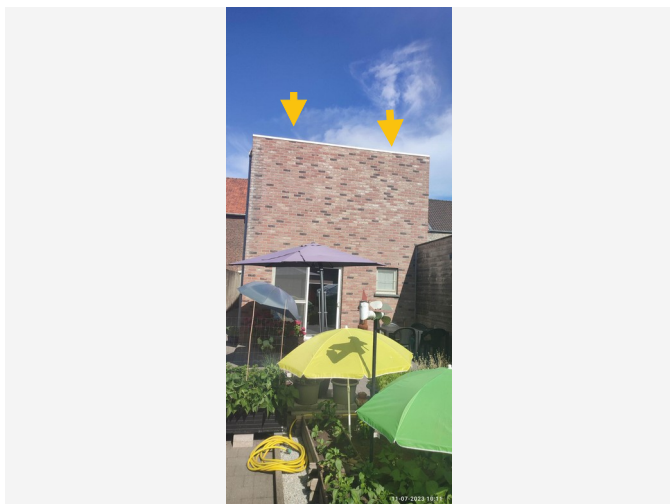
Permanente beperking

Reden: Het te onderzoeken materiaal situeert zich hoger dan 3,50 m te rekenen vanaf een veilige ondergrond

Uitleg van de asbestdeskundige: het plat dak was niet inspecteerbaar door de hoogte doch is dit vervangen in 2006

zie factuur in bijlage van de dakwerker dus niet asbestverdacht

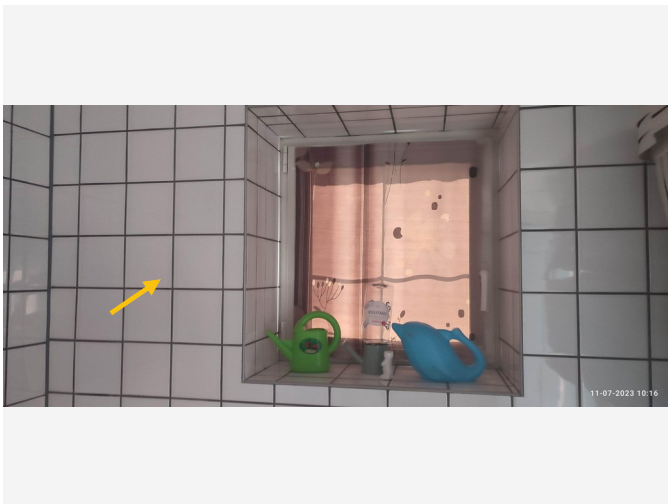
er zijn 2 badkamers in de badkamer op het gelijkvloers en eerste verdiep zijn de tegels van in 2006 dus hier is de tegellijm niet asbestverdacht

enkel achter de wandtegels van de wasplaats (de oude witte tegels) hierachter zou asbesthoudende tegellijm kunnen zitten, doch echter niet vast te stellen tijdens de inspectie

bij eventuele verwijdering later als blijkt dat ze niet in de mortel geplaatst zijn maar in tegellijm adviseren we een staalname te laten afnemen van de tegellijm

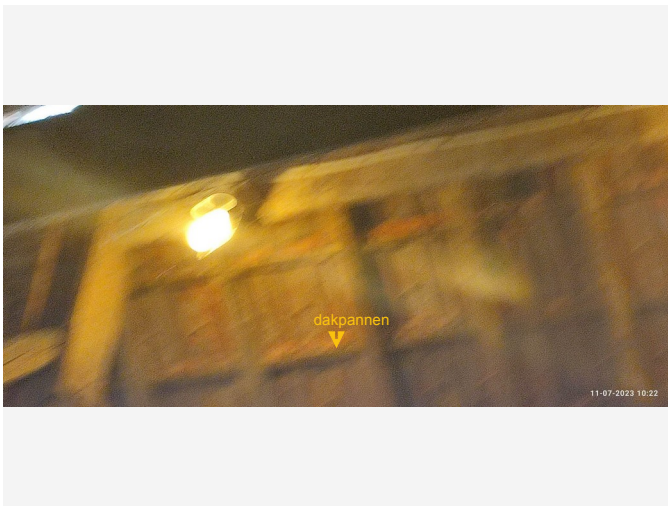
de vloeren zijn keramisch etegels en parket en laminaat en linoleum en deze zijn niet asbestverdacht

er is geen onderdak vast te stellen op zolder en in de garage , je kijkt zo tegen de onderzijde van de dakpannen aan

de raamtabletten zijn van natuursteen en niet van asbesthoudend imitatiemarmer

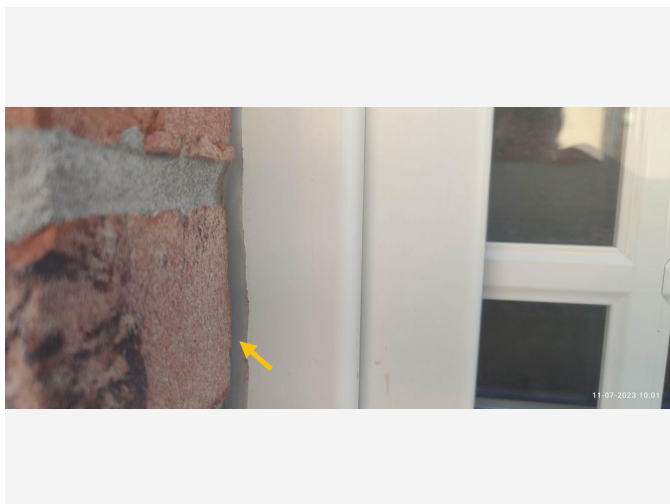
de siliconen is elastisch en indrukbaar wat aangeeft dat ze niet asbesthoudend is anders was ze keihard geweest door de asbestvezels

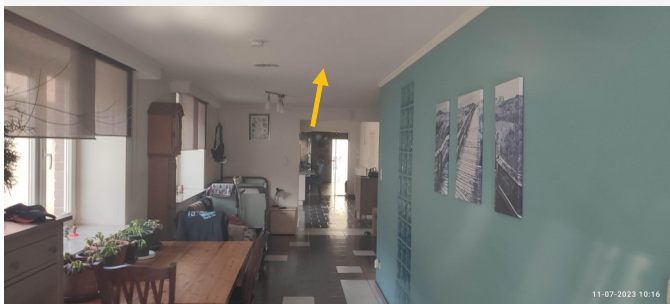
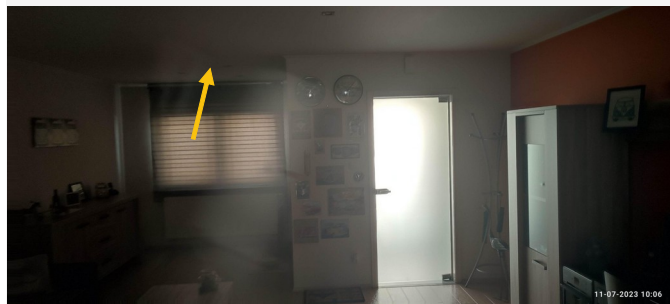
Fiche 8: pleister plafonds

Geen asbest

#	Type	Referentie	Resultaat
8.1	Mengmonster	r002408703	Geen asbest

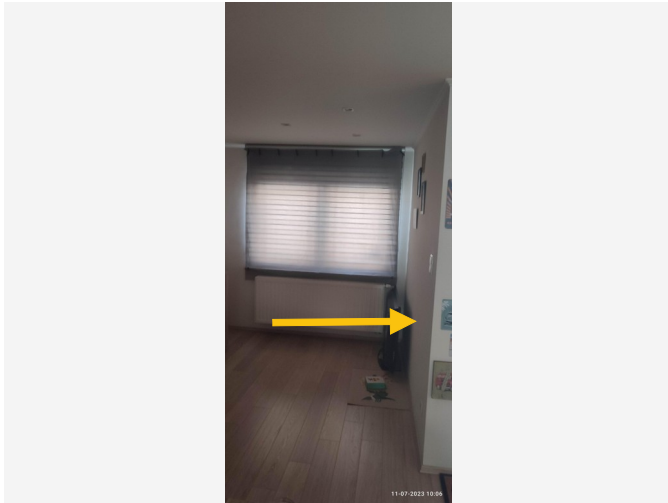
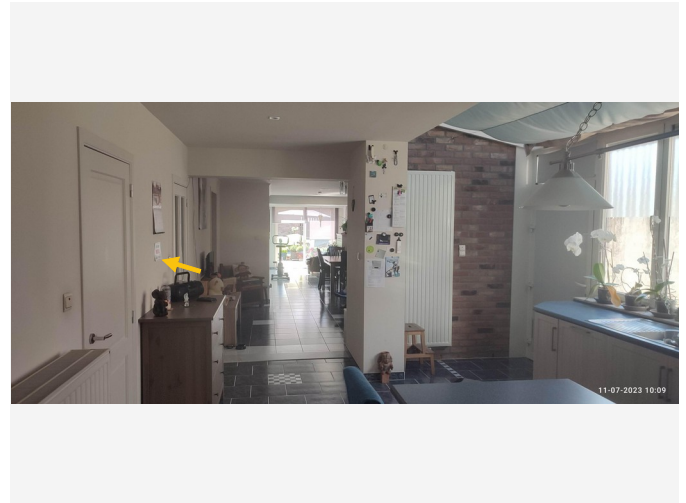
Geen asbest

#	Type	Referentie	Resultaat
9.1	Mengmonster	r002408702	Geen asbest

Beschrijving	pleister wanden
Omgeving	Binnen
Primaire drager	Binnenwand
Bindmiddel van materiaal	Gips - kalk

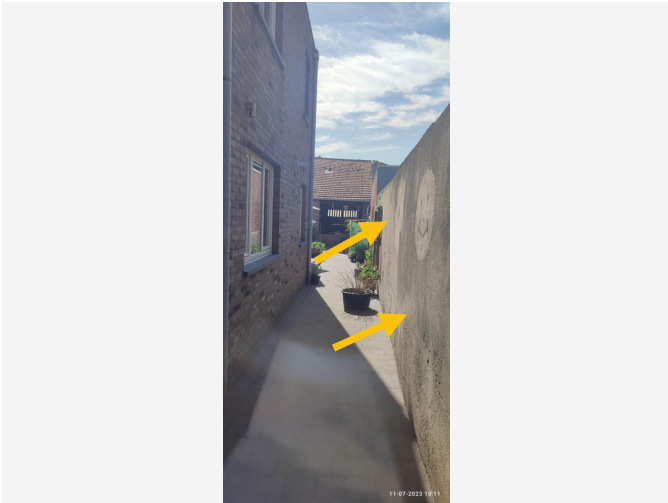
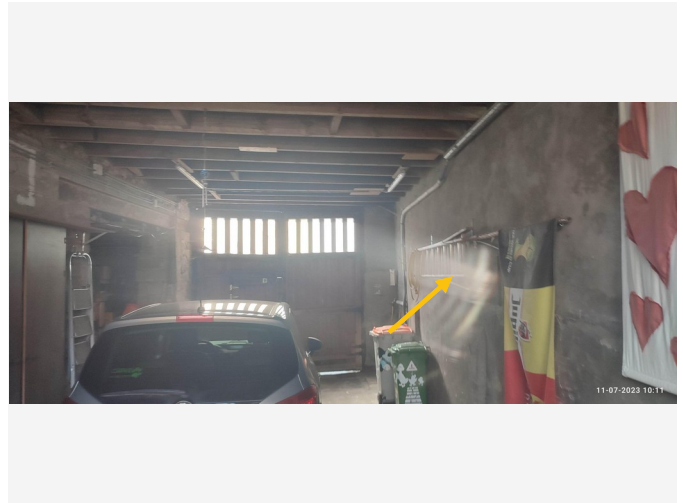
Fiche 10: gevelcementering

Geen asbest

#	Type	Referentie	Resultaat
10.1	Puntmonster	r002408701	Geen asbest
