Asbestinventarisatetest

Kinrooiersteenweg 67, 3680 Maaseik

Attestnummer : 20240321-000429.000

Uitgegeven op : 21.03.2024

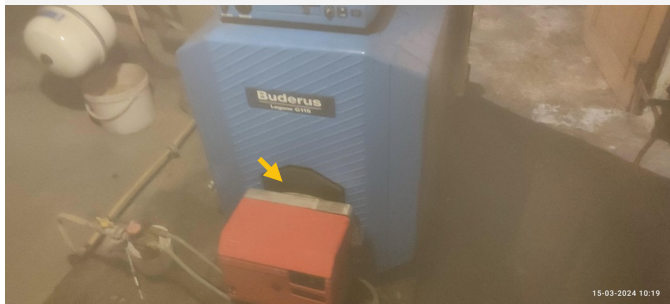
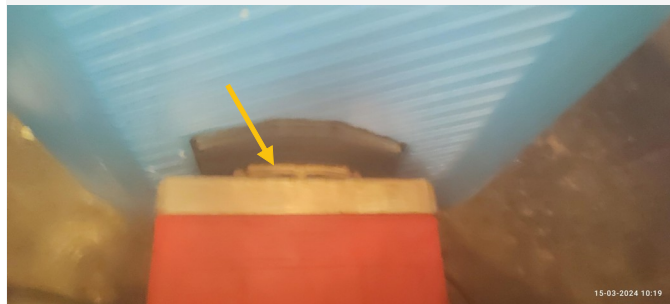
Het asbestmateriaal valt onder de mijlpaal van 2034.

Eindbeoordeling materiaalrisico	Laag materiaalrisico en/of verlaagde kans op vezelvrijgave
---------------------------------	--

Gebondenheid	Categorie 2: niet-hechtgebonden met matrix
Asbestsoort (vezeltype)	Alleen chrysotiel
Asbestconcentratie	Hoog ($\geq 50\%$)
Afschermingsgraad van het gehele materiaal	Enkel randen niet afgeschermd maar geen contact met binnenluchtstromen
Toestand van het materiaal	Licht beschadigd, licht verweerd. Intact materiaal type Pical – asbestboard of categorie III 'gebondenheid'

Beschrijving	pakking ketel kelder
Omgeving	Binnen
Primaire drager	HVAC infrastructuur en uitrusting
Asbestmateriaal	Pakking, dichting
Bindmiddel van asbestmateriaal	Karton - papier - viltachtig
Gebondenheid op basis van bindmiddel	Niet-hechtgebonden
Hoeveelheid (gewicht - aantal)	<ul style="list-style-type: none">• 0,10 kg - 1 stuk
Totaal gewicht	0,10 kg
Eenvoudig bereikbaar	Ja
Bevestigingswijze	<ul style="list-style-type: none">• Geklemd

Verwijderen

- Zorg voor een veilig beheer. Vermijd het beschadigen van het asbestmateriaal. Controleer de toestand jaarlijks op wijzigingen.

- Eenvoudige handelingen: mag via doe-het-zelf of door werknemer(s) met opleidingsattest eenvoudige handelingen
pakkingen en dichtingen mogen via deze methode verwijderd worden

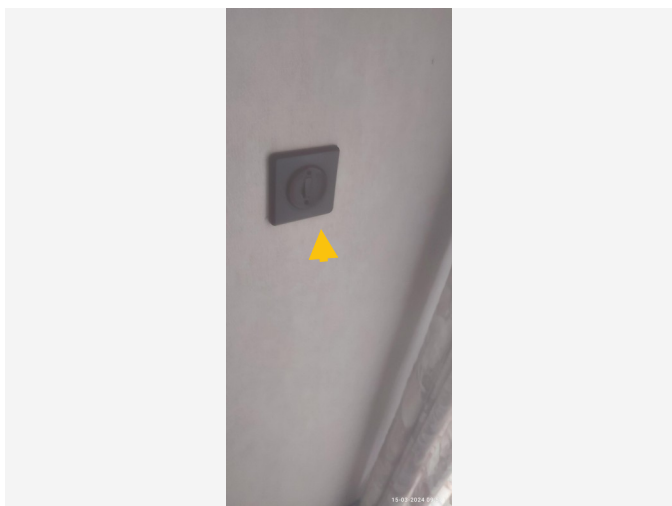
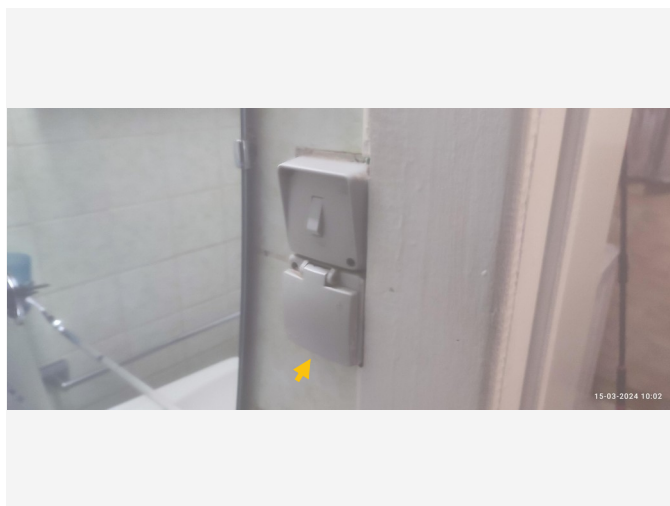
Het asbestmateriaal valt onder de mijlpaal van 2040.

Eindbeoordeling materiaalrisico	Verhoogd materiaalrisico en/of verhoogde kans op vezelvrijgave
---------------------------------	--

Gebondenheid	Categorie 1: hechtgebonden in oorsprong
Asbestsoort (vezeltype)	Crocidoliet aanwezig
Asbestconcentratie	Laag (< 50%)
Afschermingsgraad van het gehele materiaal	Geheel of deels (ook) vrij aan de binnenlucht
Toestand van het materiaal	Licht beschadigd, licht verweerd. Intact materiaal type Pical – asbestboard of categorie III 'gebondenheid'

Beschrijving	bakeliet stopcontacten en schakelaars
Omgeving	Binnen
Primaire drager	Communicatie en elektrische infrastructuur en uitrusting
Asbestmateriaal	Plaat, paneel, tablet - Type Bakeliet
Bindmiddel van asbestmateriaal	Kunststof of -hars
Gebondenheid op basis van bindmiddel	Hecht
Hoeveelheid (oppervlakte - dikte - aantal)	• 0,40 m ² - 1,00 cm - 1 stuk
Totaal volume	0,004 m ³
Eenvoudig bereikbaar	Ja
Bevestigingswijze	• Geschroefd
Identificatiemethode	Vaststelling zonder monsternamen

Verwijderen

- Zorg voor een veilig beheer. Vermijd het beschadigen van het asbestmateriaal. Controleer de toestand jaarlijks op wijzigingen.

- Eenvoudige handelingen: mag via doe-het-zelf of door werknemer(s) met opleidingsattest eenvoudige handelingen omdat het hechtgebonden is

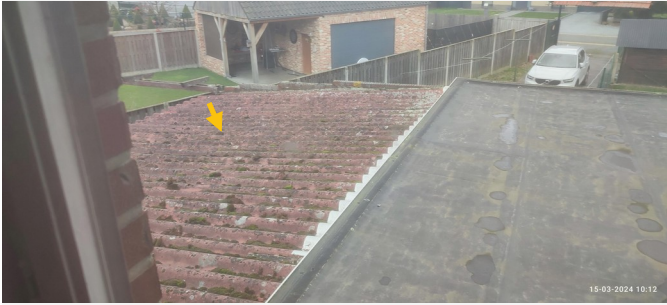
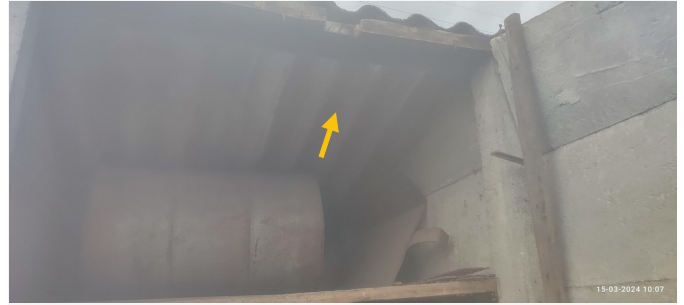
Het asbestmateriaal valt onder de mijlpaal van 2034.

Eindbeoordeling materiaalrisico	Laag materiaalrisico en/of verlaagde kans op vezelvrijgave
---------------------------------	--

Gebondenheid	Categorie 1: hechtgebonden in oorsprong
Asbestsoort (vezeltype)	Crocidoliet aanwezig
Asbestconcentratie	Laag (< 50%)
Afschermingsgraad van het gehele materiaal	Geheel of deels vrij aan de buitenlucht
Toestand van het materiaal	Licht beschadigd, licht verweerd. Intact materiaal type Pical – asbestboard of categorie III 'gebondenheid'

Beschrijving	golfplaten achterbouw
Omgeving	Buiten
Primaire drager	Plat dak
Asbestmateriaal	Dak- en gevelbekleding - Golfplaat
Bindmiddel van asbestmateriaal	Cement
Gebondenheid op basis van bindmiddel	Hecht
Hoeveelheid (oppervlakte - aantal)	• 40,00 m ² - 1 stuk
Totale oppervlakte	40,00 m ²
Eenvoudig bereikbaar	Ja

Verwijderen

- Zorg voor een veilig beheer. Vermijd het beschadigen van het asbestmateriaal. Controleer de toestand jaarlijks op wijzigingen.
- Hemelwater dat afspoelt van asbestcement daken of gevels kan asbestdeeltjes bevatten. Gebruik het enkel voor gesloten circuits (bv. spoelen toiletten). Reinig na het vervangen van het dak of de gevel de dakgoten en regenwaterput of -ton om asbesthoudend sediment of slib te verwijderen

- Eenvoudige handelingen: mag via doe-het-zelf of door werknemer(s) met opleidingsattest eenvoudige handelingen omdat het hechtgebonden is

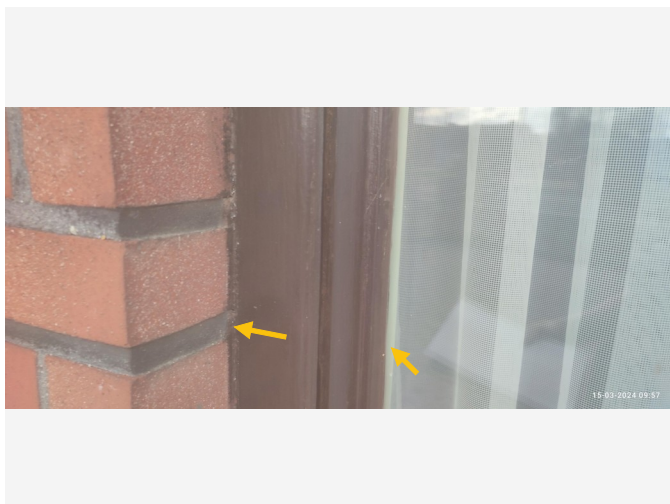
de kit is elastisch en indrukbaar en bevat dus weekmakers en geen asbestvezels anders was deze keihard geweest

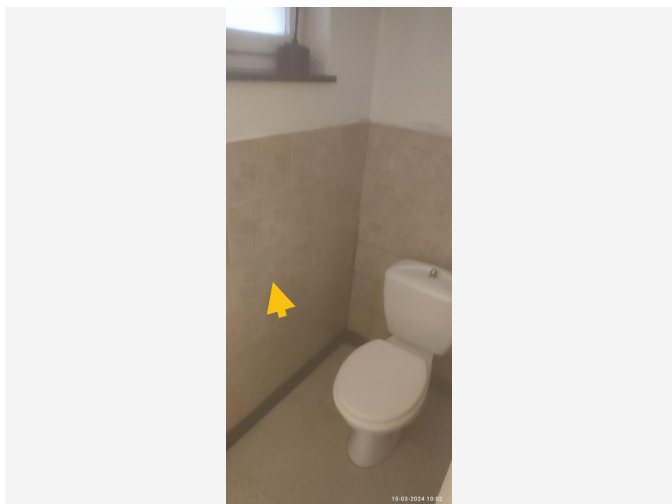
het zou kunnen dat er achter de wandtegels asbesthoudende tegellijm zit

dit echter niet vast te stellen tijdens de inspectie staalname was niet mogelijk

als later bij verwijdering blijkt dat ze niet in de mortel geplaatst zijn maar in tegellijm adviseren we om eerst een staalname te laten afnemen

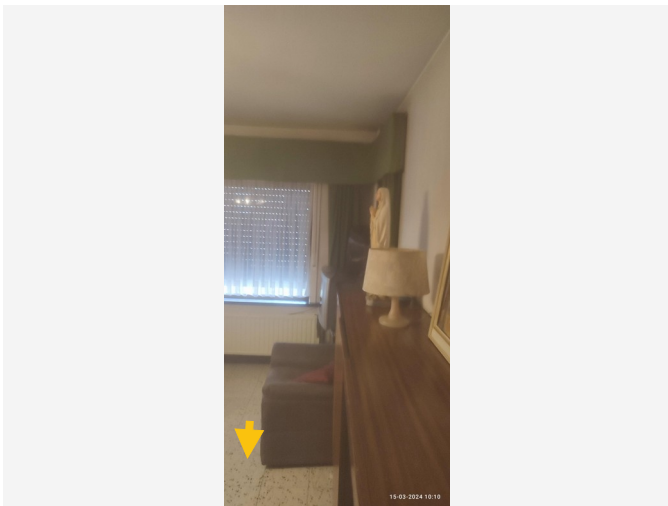
de vloeren zijn keramische tegels en tapijt en linoleum en niet asbesthoudend

het onderdak heb ik niet kunnen inspecteren langs binnen , nergens geen toegangsluik en langs buiten hoger dan 3,5 m

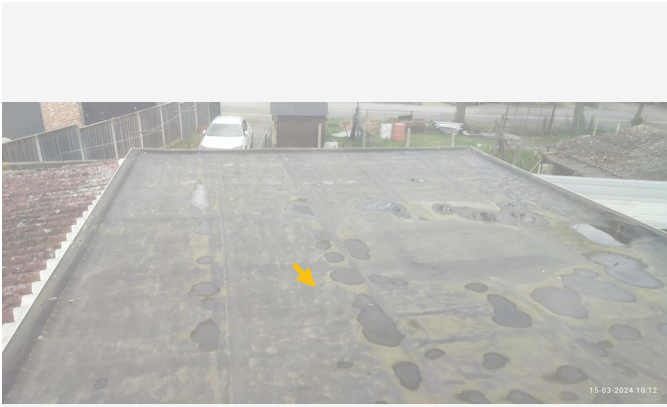
er ligt geen asbesthoudend bitumen dak maar een rubberen epdm dakbedekking

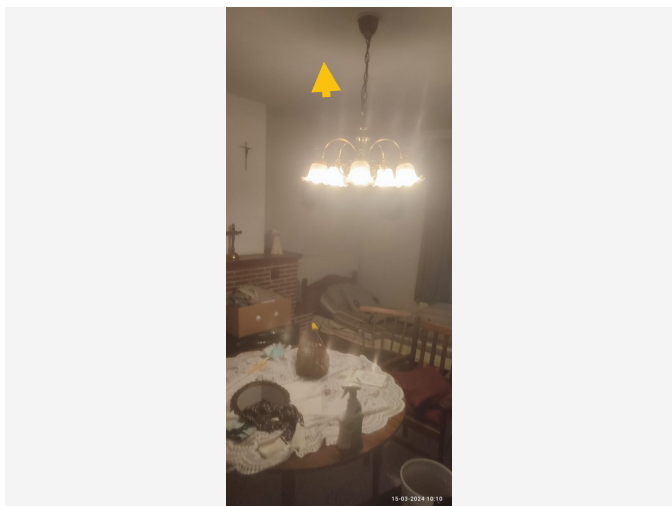
de plafonds zijn houten klikplankjes of gipskartonplaten en zijn niet asbestverdacht

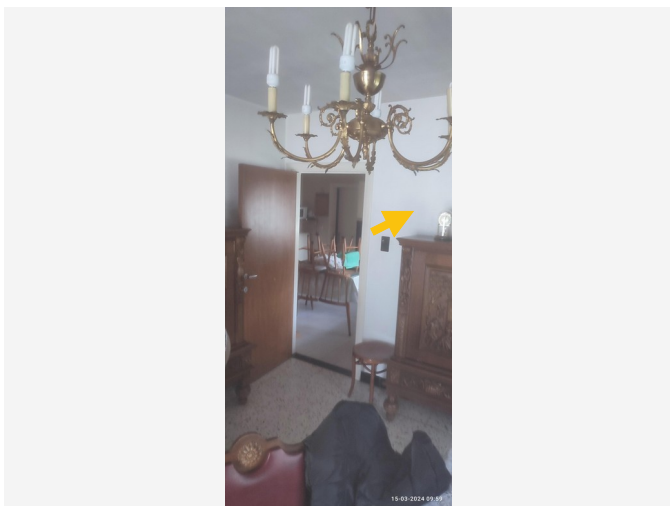
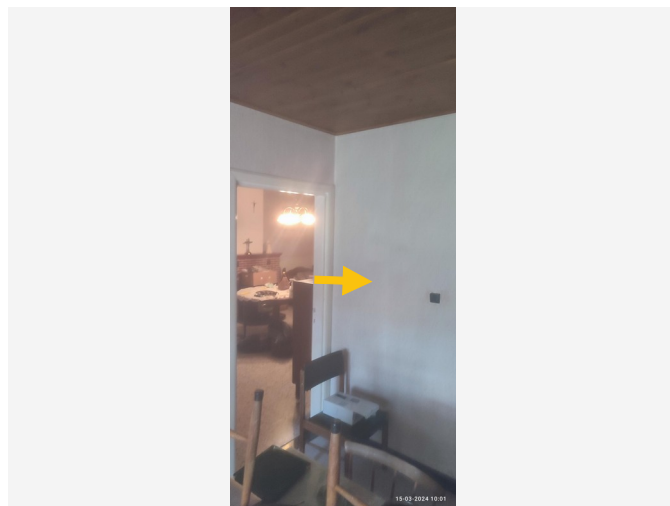
Fiche 9: pleister wand

Geen asbest

#	Type	Referentie	Resultaat
9.1	Mengmonster	r002392328	Geen asbest

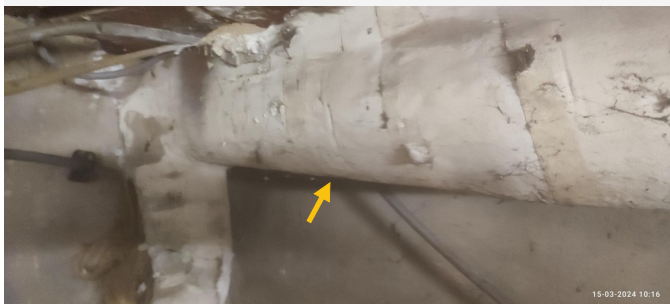
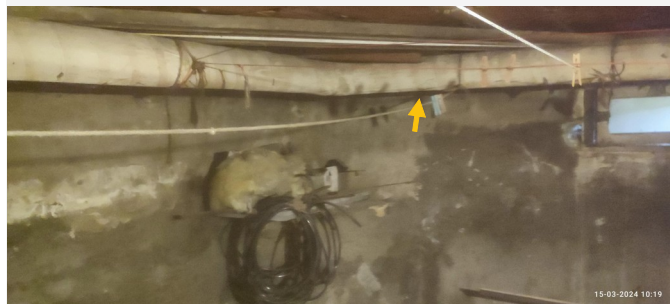
Geen asbest

#	Type	Referentie	Resultaat
10.1	Mengmonster	r002392439 bocht	Geen asbest
10.2	Mengmonster	r002392440 rechte stukken	Geen asbest
