Asbestinventarisatetest

Dorperberg 26, 3680 Maaseik

Attestnummer : 20230712-000060.000

Niet-asbestveilig

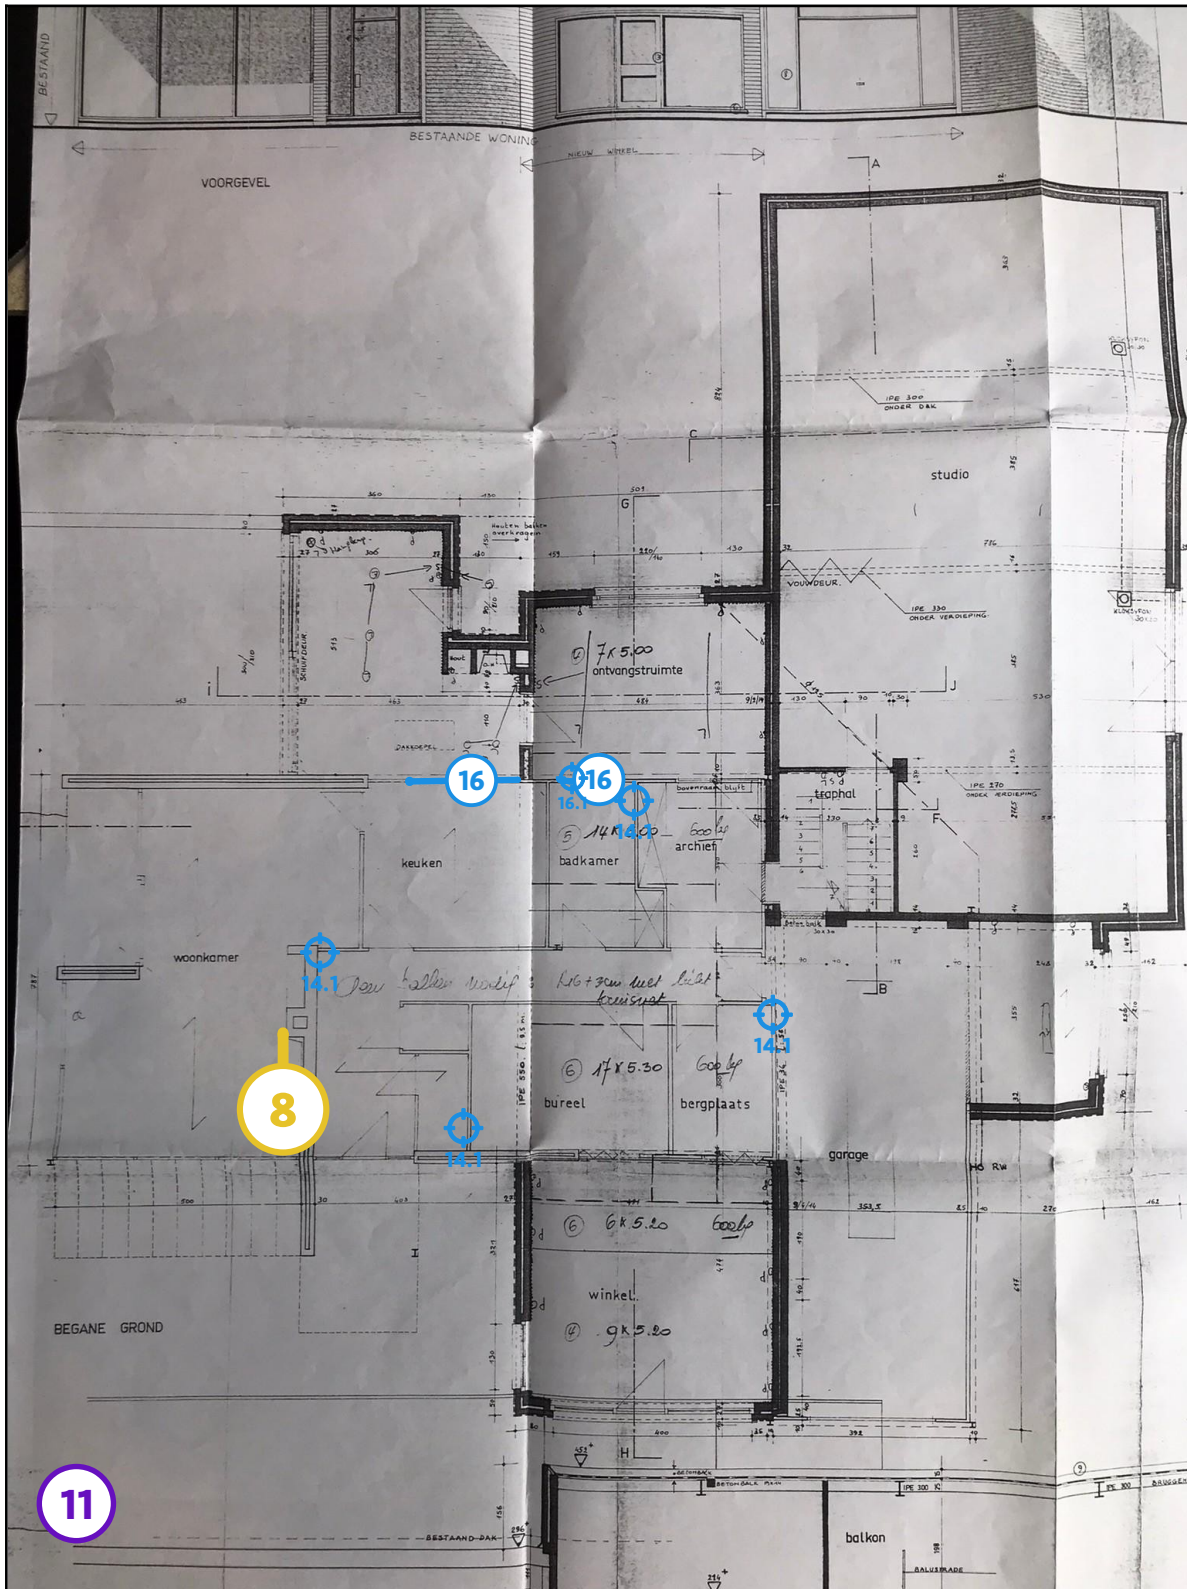
Plan 1.1: GVL deel 1

8. Cement plaat woonkamer	Asbestmateriaal	Zorgvuldig beheren
11. Algemeen advies	Advies	-
14. Pleisterwerk muur	Geen asbest	-
14.1 Code: m1	Mengmonster	-
16. Kit tussen glas en profiel (enkel glas binnen)	Geen asbest	-
16.1 Code: M6	Puntmonster	-

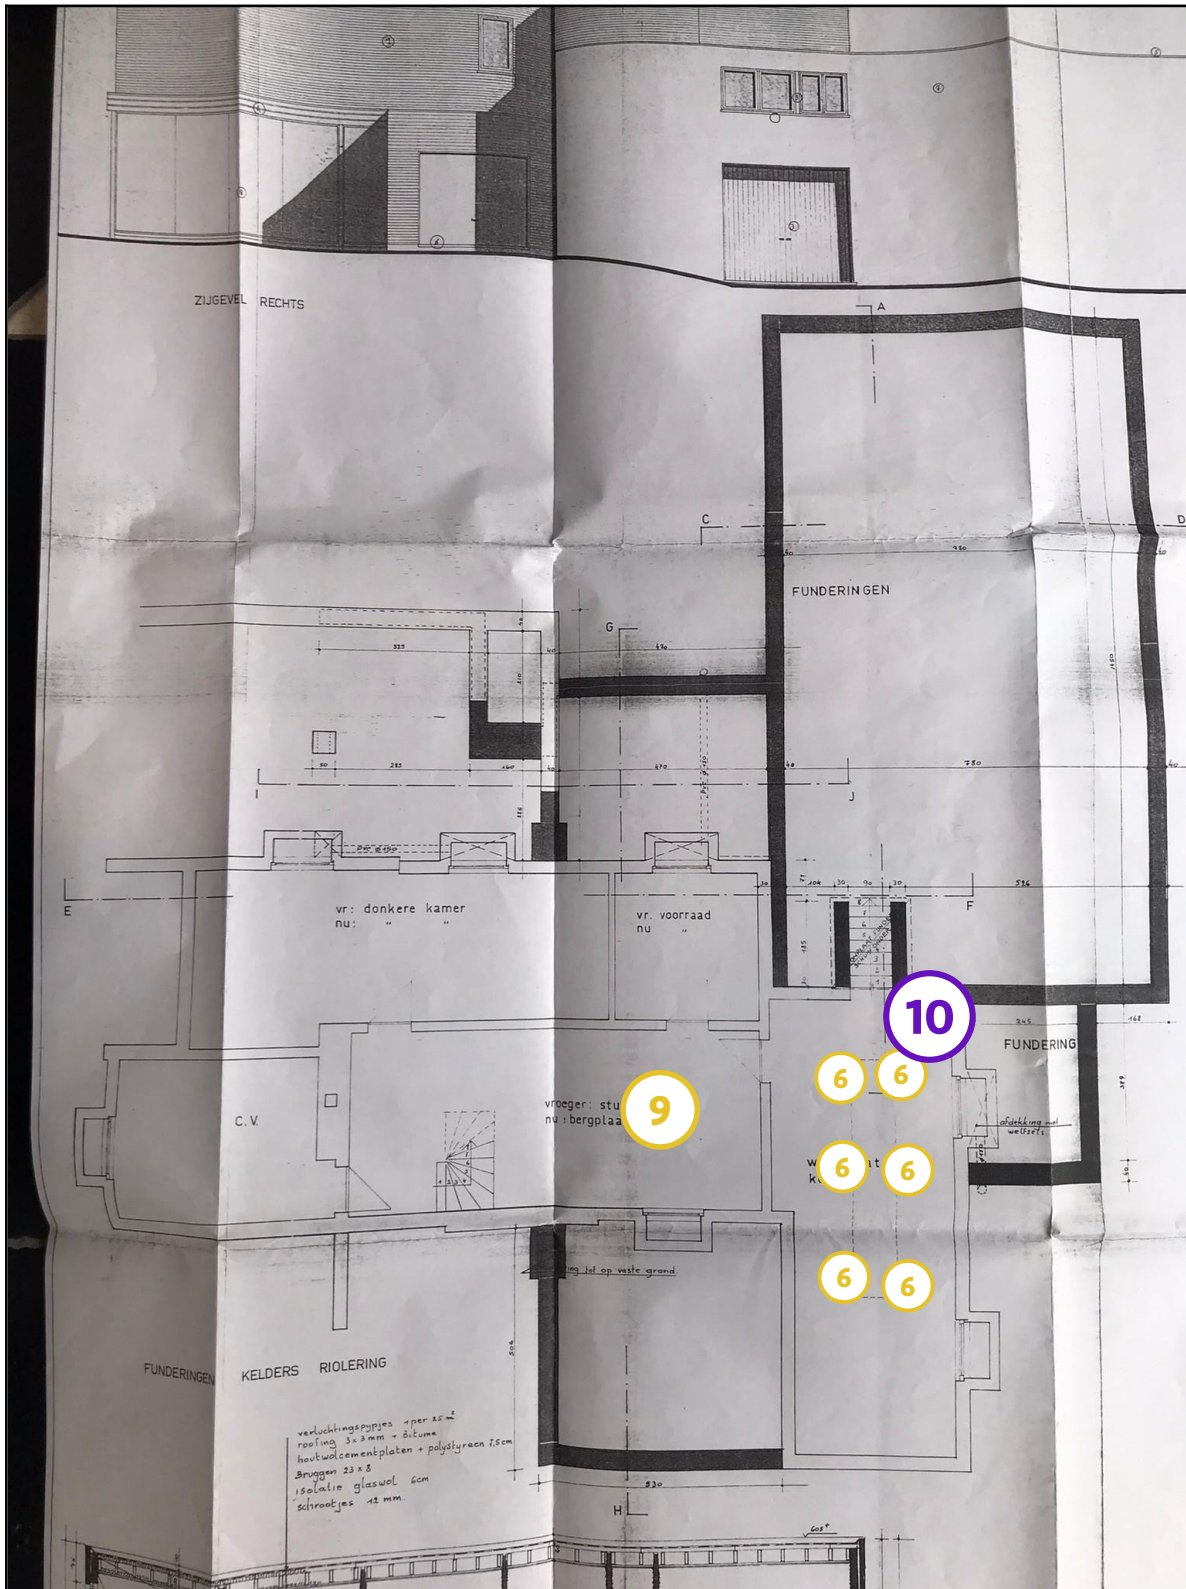
Plan 1.2: kelderplan

6. cement buizen kelder	Asbestmateriaal	Zorgvuldig beheren
9. Bakeliet	Asbestmateriaal	Zorgvuldig beheren
10. Stookolie ketel	Beperking	-

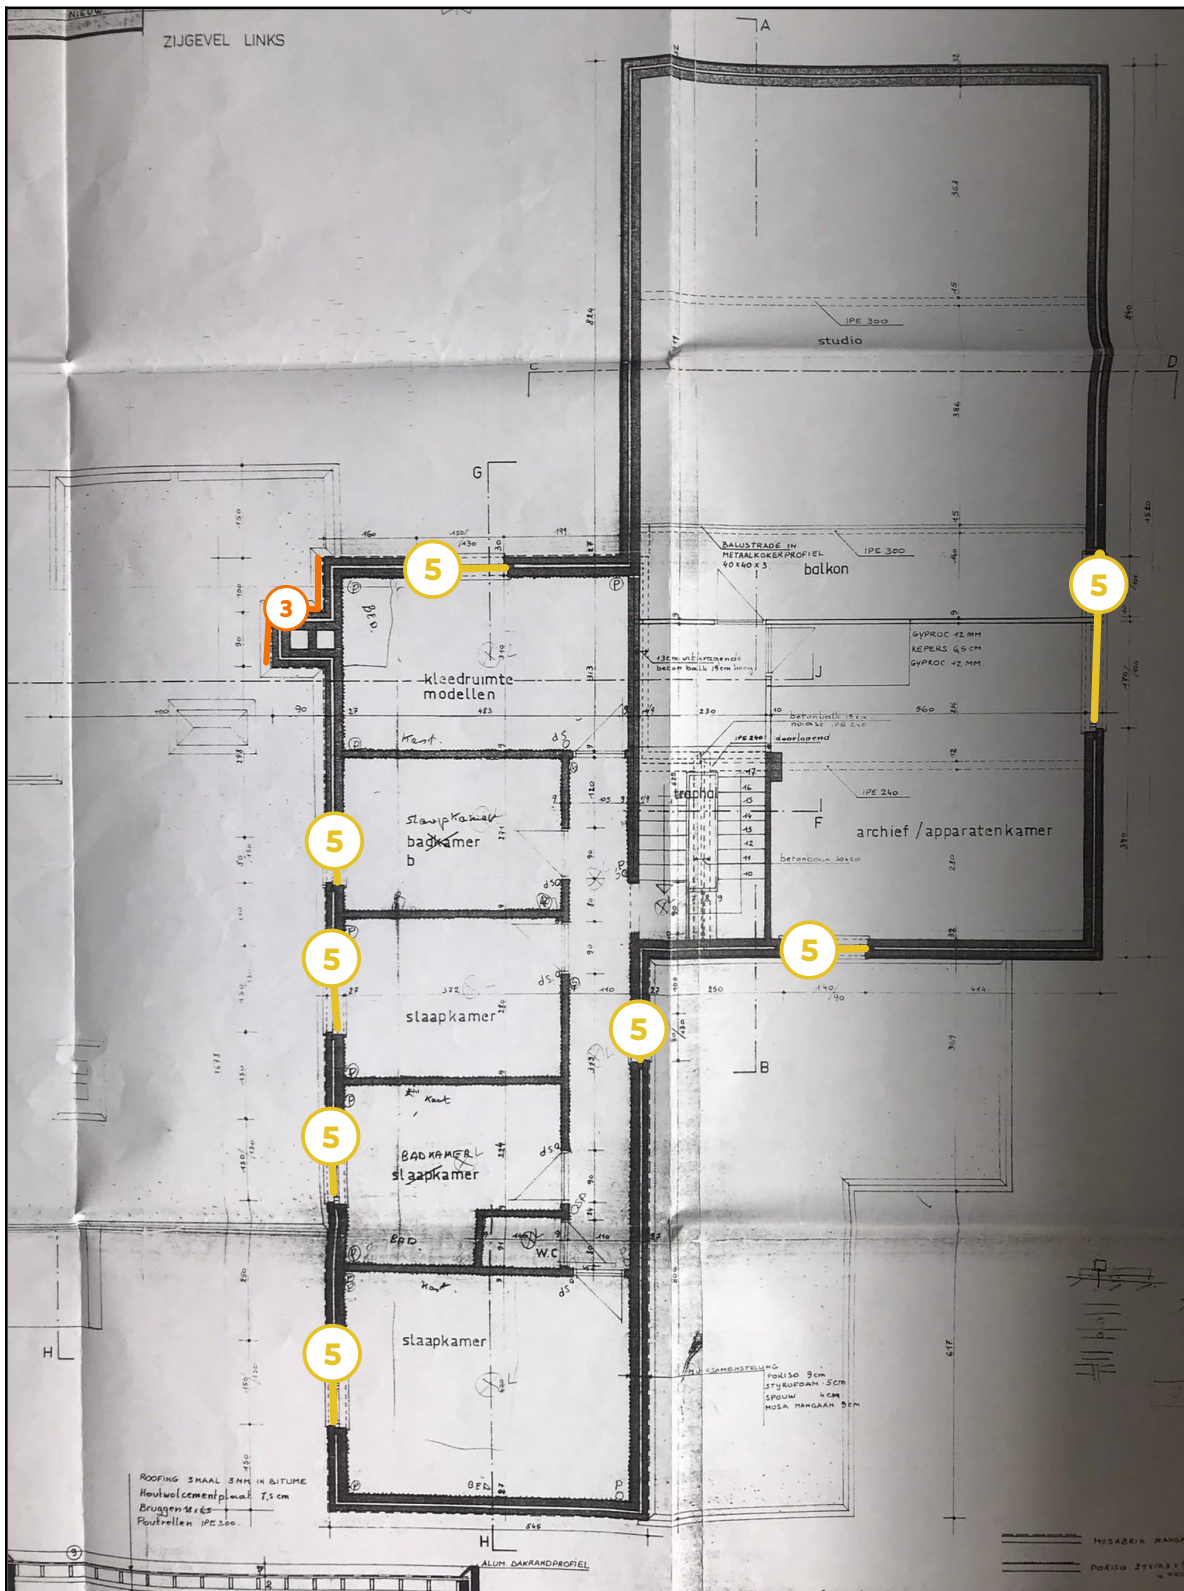
Plan 1.3: Verdiep 1 deel 1

3. Gevel leien	Asbestmateriaal	Verwijderen
5. Kit venster	Asbestmateriaal	Zorgvuldig beheren

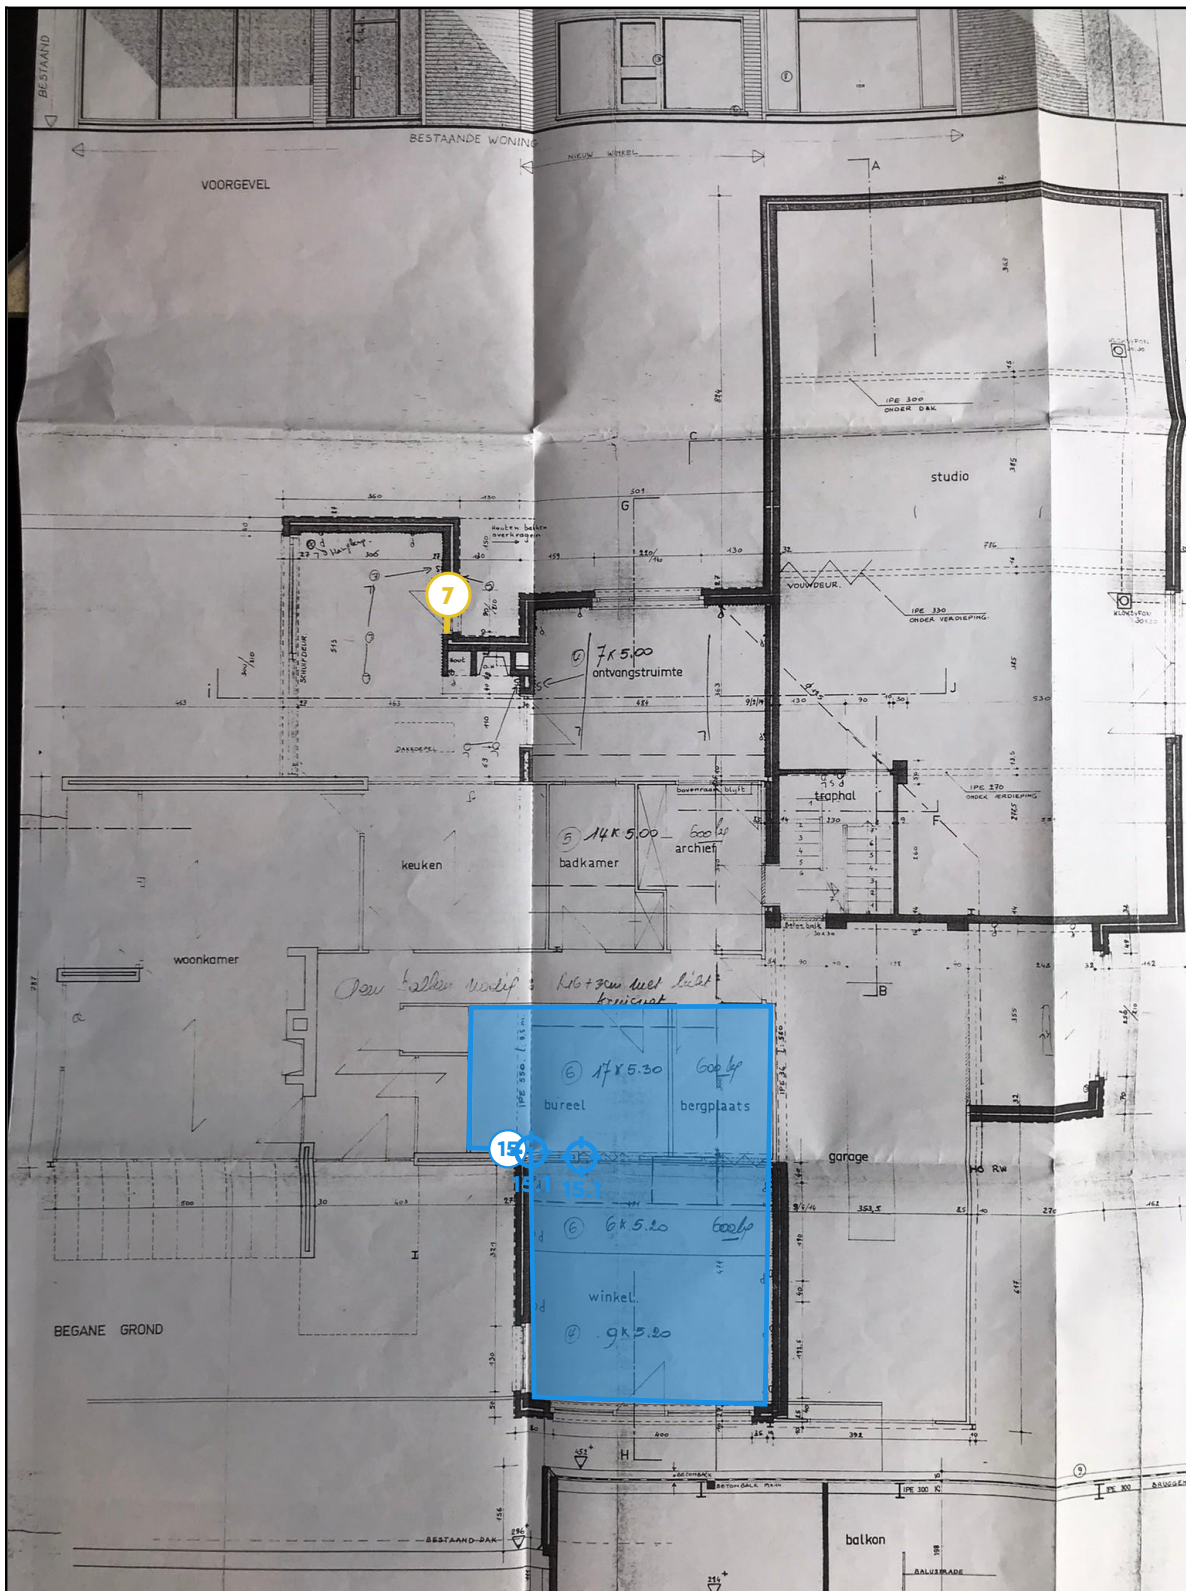
Plan 1.4: GVL deel 2

7. Glassal deur	Asbestmateriaal	Zorgvuldig beheren
15. Vloerzeil GVL	Geen asbest	-
15.1 Code: M5	Mengmonster	-

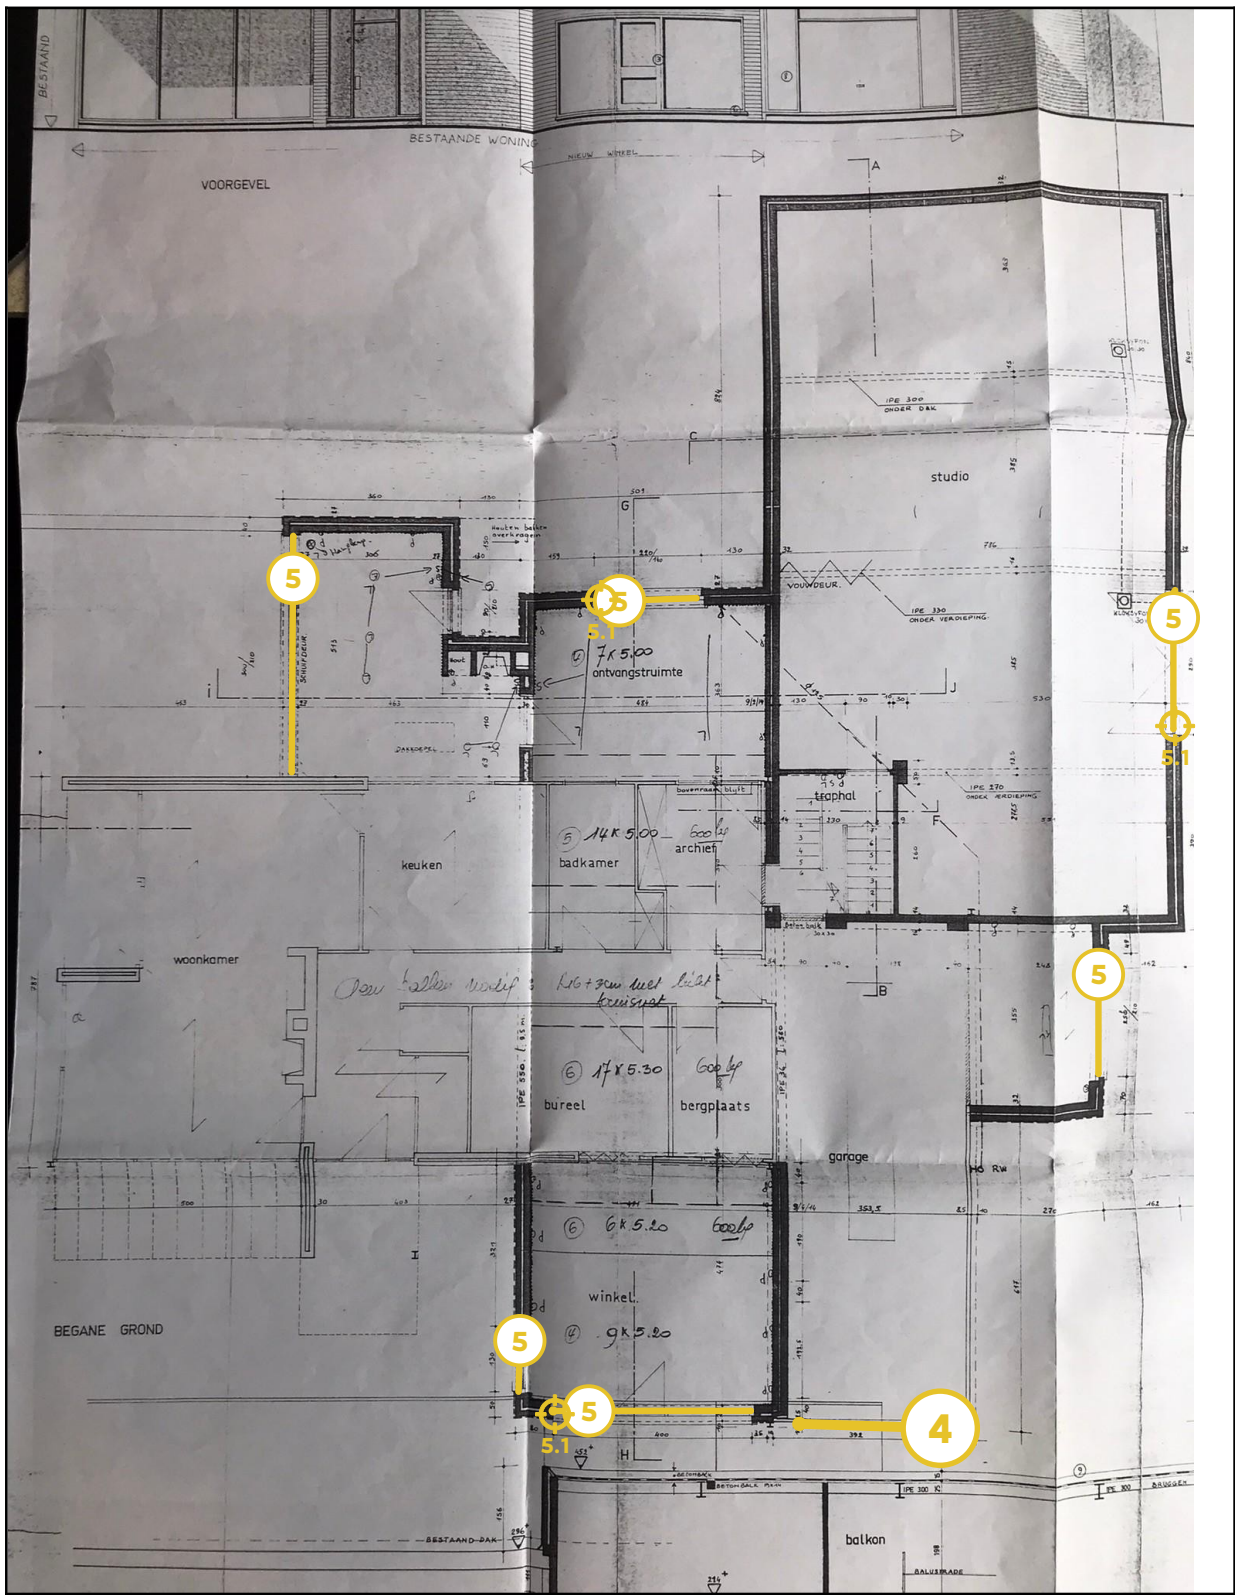
Plan 1.5: GVL deel 3

4. Kit tussen glas en profiel (enkel glas garage)	Asbestmateriaal	Zorgvuldig beheren
5. Kit venster	Asbestmateriaal	Zorgvuldig beheren
5.1 Code: M2	Mengmonster	-

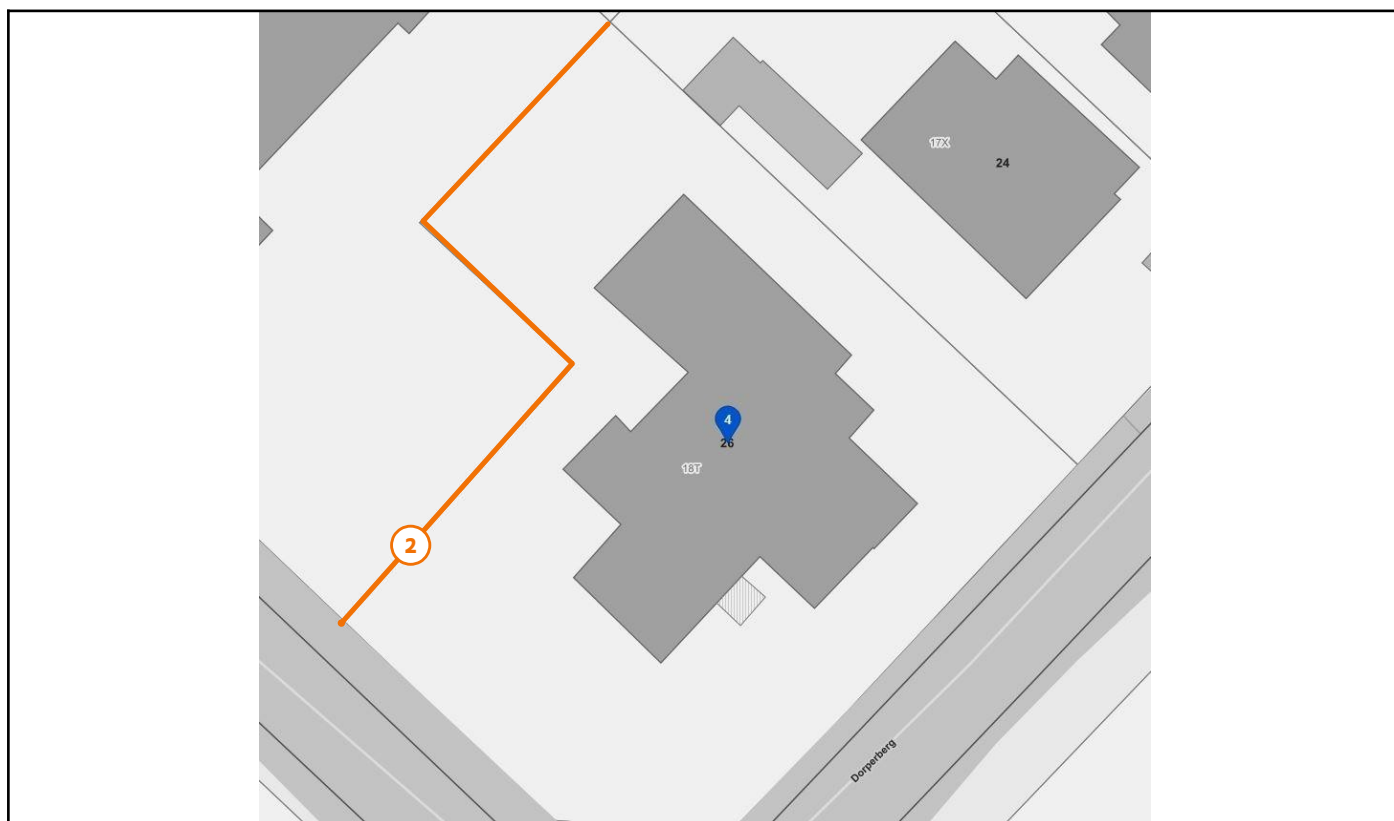
Plan 1.8: 2

Beschrijving	Type	Actie
2. Schutting (gedeeld met de burens)	Asbestmateriaal	Verwijderen

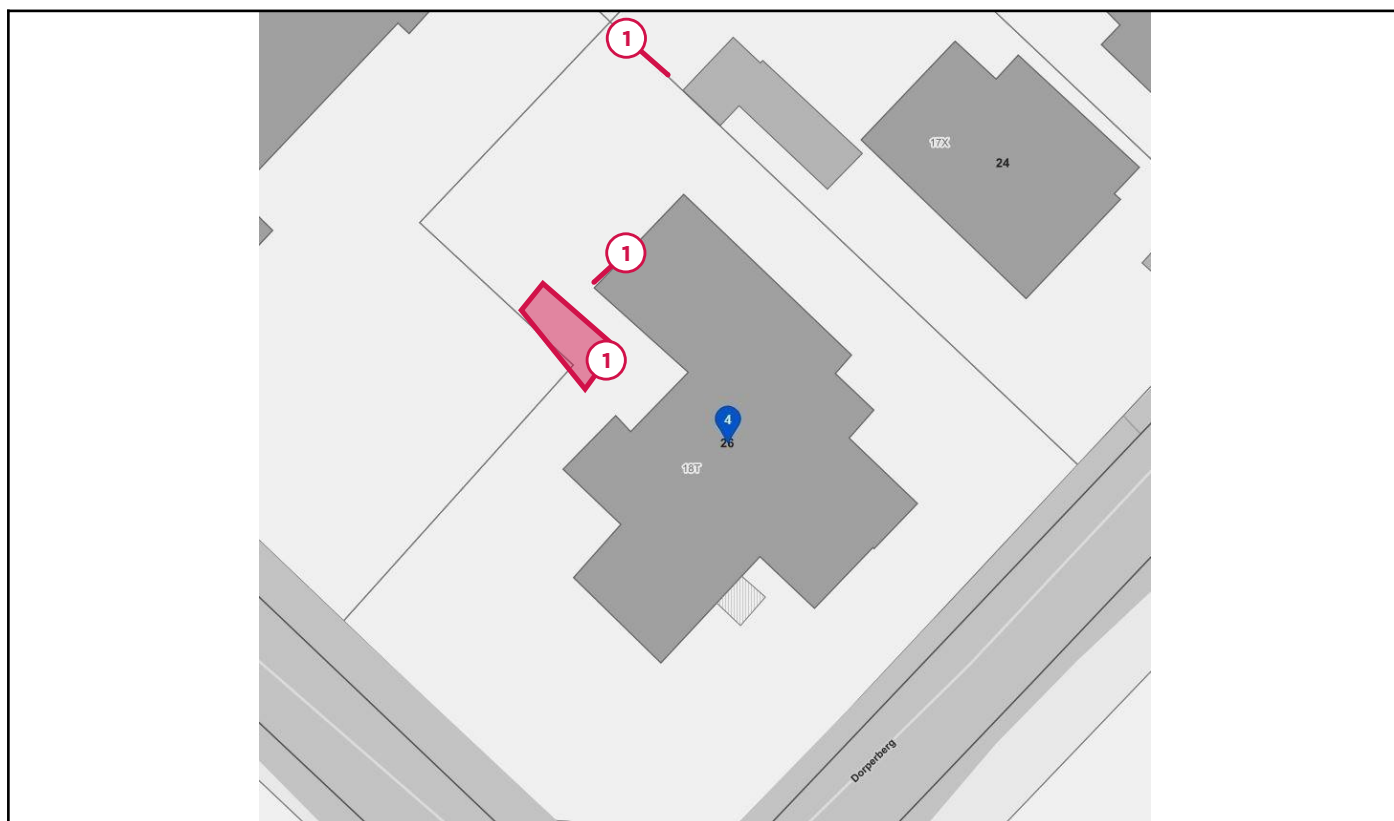
Plan 1.9: 2

Beschrijving	Type	Actie
1. Asbest afval buiten	Asbestmateriaal	Dringend verwijderen

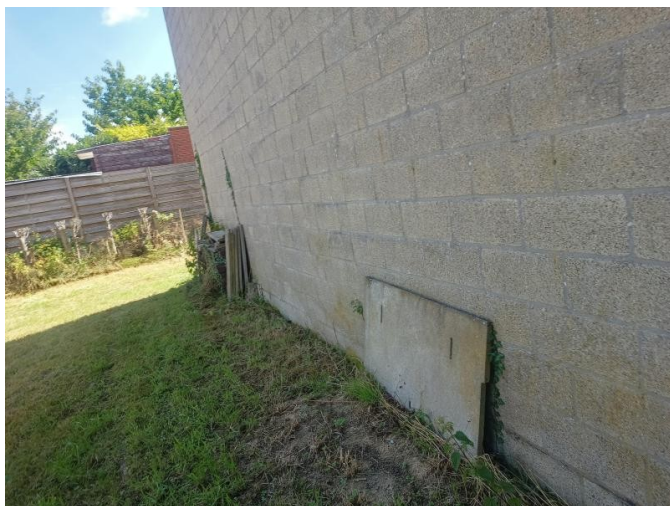
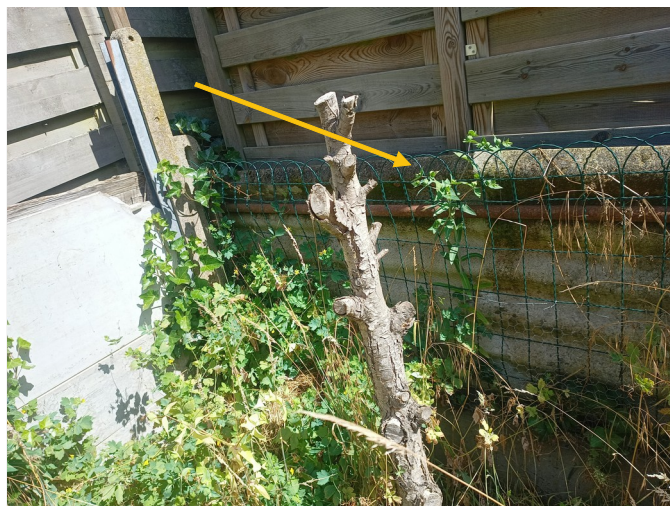
Beschrijving	Asbest afval buiten
Type afvalstof	Betreft stock-voorraad of gedemonteerde asbestmaterialen
Aanwezige resten	Geen resten aanwezig
Omgeving	Buiten
Primaire drager	Vloer
Asbestmaterialen	<ul style="list-style-type: none">Dak- en gevelbekleding - GolfplaatDak- en gevelbekleding - PlaatPlaat, paneel, tablet - Hol
Bindmiddel van asbestmateriaal	Cement
Gebondenheid op basis van bindmiddel	Hecht
Hoeveelheid (gewicht - aantal)	<ul style="list-style-type: none">100,00 kg - 1 stuk
Totaal gewicht	100,00 kg
Eenvoudig bereikbaar	Ja
Identificatiemethode	Vaststelling zonder monsternamen
Opmerking	Hoeveelheid onbekend

Dringend verwijderen

- Scherm in afwachting van verwijdering het asbestafval af van luchtstromingen en verstoring: bijvoorbeeld door het te verpakken, te fixeren, af te dekken, signalisatie - afbakening aan te brengen,
- Verwijder het asbestafval.

- Eenvoudige handelingen: mag via doe-het-zelf of door werknemer(s) met opleidingsattest eenvoudige handelingen
"Laat u bijstaan door een erkend asbestverwijderaar vooraleer u aan de werken begint. Volg de nodige richtlijnen en gebruik de nodige PBM's

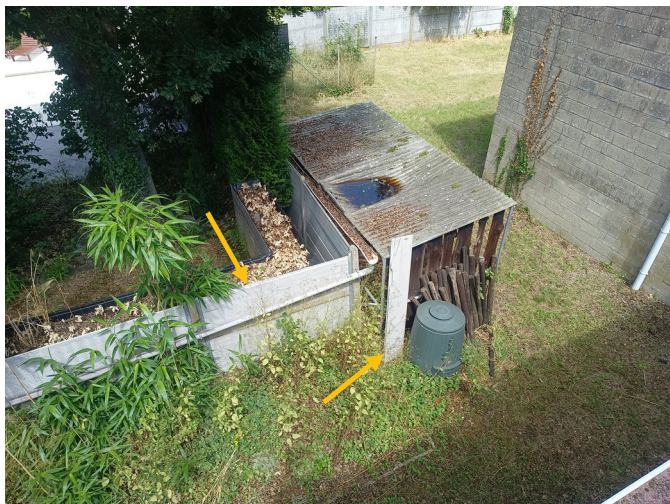
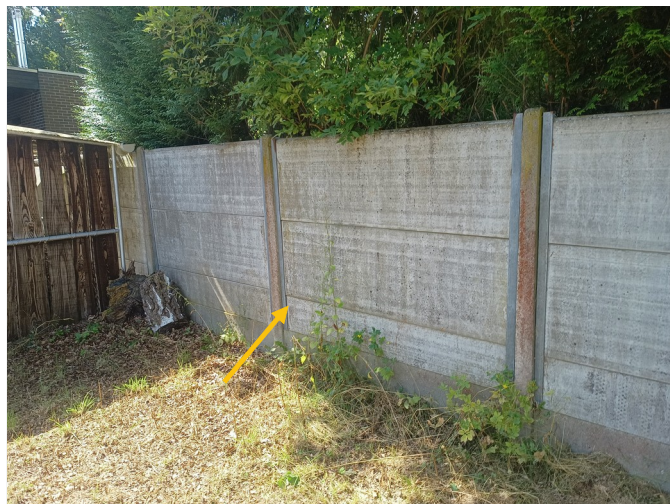
Eindbeoordeling materiaalrisico	Verhoogd materiaalrisico en/of verhoogde kans op vezelvrijgave
---------------------------------	--

Gebondenheid	Categorie 1: hechtgebonden in oorsprong
Asbestsoort (vezeltype)	Alleen chrysotiel
Asbestconcentratie	Laag (< 50%)
Afschermingsgraad van het gehele materiaal	Geheel of deels vrij aan de buitenlucht
Toestand van het materiaal	Matig beschadigd, matig verweerd

Beschrijving	Schutting (gedeeld met de burens)
Omgeving	Buiten
Primaire drager	Afboording, omheining...
Asbestmateriaal	Plaat, paneel, tablet - Hol
Bindmiddel van asbestmateriaal	Cement
Gebondenheid op basis van bindmiddel	Hecht

Hoeveelheid (oppervlakte - dikte - aantal)	<ul style="list-style-type: none"> • 100,00 m² - 4,00 cm - 1 stuk
Totaal volume	4,00 m ³
Eenvoudig bereikbaar	Ja
Bevestigingswijze	<ul style="list-style-type: none"> • Geklemd
Identificatiemethode	Vaststelling zonder monstername
Destructieve handeling voor identificatie	Nee
Opmerking	<p>hoeveelheid is een ruwe berekening,</p> <p>Deze schutting is gedeeld met de burens,</p>

Verwijderen

- Scherm in afwachting van verwijdering het asbestmateriaal af van luchtstromingen en verstoring: bijvoorbeeld door het te verpakken, te fixeren, af te dekken, signalisatie - afbakening aan te brengen, ...
- Verwijder dit asbestmateriaal zo snel mogelijk. Volg de toestand goed op.
- Voer bijkomende staalname(s) uit.

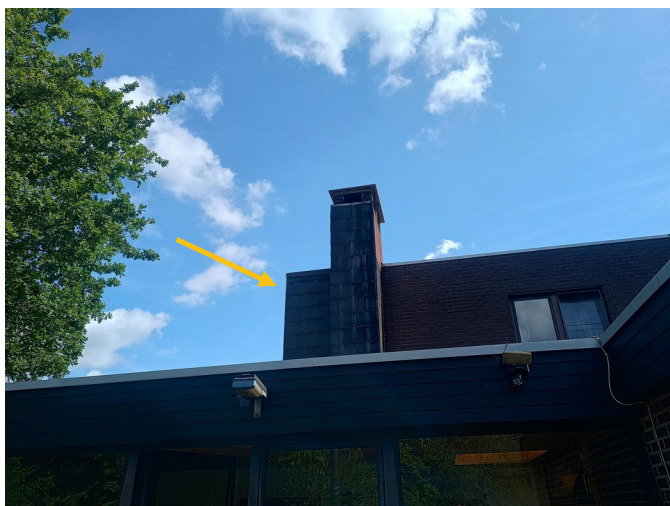
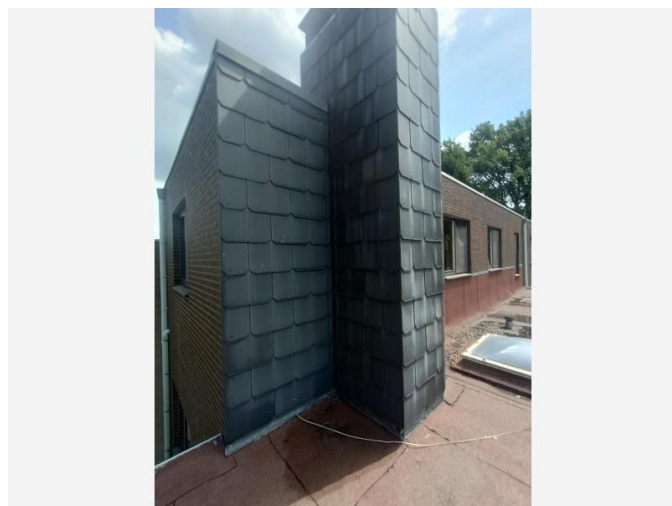
Eindbeoordeling materiaalrisico	Laag materiaalrisico en/of verlaagde kans op vezelvrijgave
---------------------------------	--

Gebondenheid	Categorie 1: hechtgebonden in oorsprong
Asbestsoort (vezeltype)	Alleen chrysotiel
Asbestconcentratie	Laag (< 50%)
Afschermingsgraad van het gehele materiaal	Geheel of deels vrij aan de buitenlucht
Toestand van het materiaal	Licht beschadigd, licht verweerd. Intact materiaal type Pical – asbestboard of categorie III 'gebondenheid'

Beschrijving	Gevel leien
Omgeving	Buiten
Primaire drager	Wand buitenschil
Asbestmateriaal	Dak- en gevelbekleding - Lei, shingle
Bindmiddel van asbestmateriaal	Cement
Gebondenheid op basis van bindmiddel	Hecht

Hoeveelheid (oppervlakte - aantal)	• 10,00 m ² - 1 stuk
Totale oppervlakte	10,00 m ²
Eenvoudig bereikbaar	Ja
Bevestigingswijze	• Genageld, geniet
Identificatiemethode	Vaststelling zonder monstername
Destructieve handeling voor identificatie	Nee

Verwijderen

- Scherm in afwachting van verwijdering het asbestmateriaal af van luchtstromingen en verstoring: bijvoorbeeld door het te verpakken, te fixeren, af te dekken, signalisatie - afbakening aan te brengen, ...
- Verwijder dit asbestmateriaal zo snel mogelijk. Volg de toestand goed op.
- Hemelwater dat afspoelt van asbestcement daken of gevels kan asbestdeeltjes bevatten. Gebruik het enkel voor gesloten circuits (bv. spoelen toiletten). Reinig na het vervangen van het dak of de gevel de dakgoten en regenwaterput of -ton om asbesthoudend sediment of slib te verwijderen

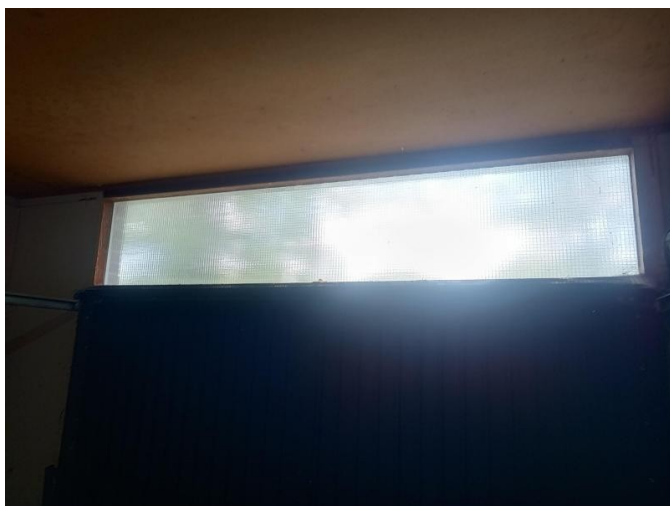
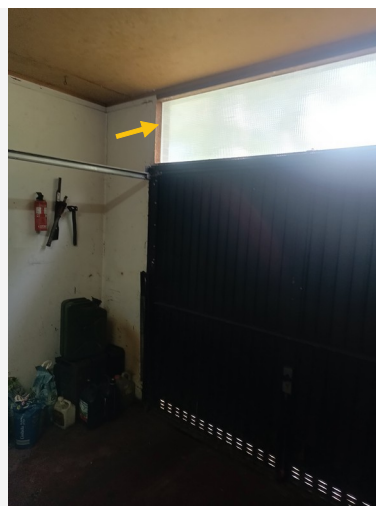
Eindbeoordeling materiaalrisico	Laag materiaalrisico en/of verlaagde kans op vezelvrijgave
---------------------------------	--

Gebondenheid	Categorie 1: hechtgebonden in oorsprong
Asbestsoort (vezeltype)	Amfibool aanwezig, uitgezonderd crocidoliet
Asbestconcentratie	Laag (< 50%)
Afschermingsgraad van het gehele materiaal	Geheel of deels (ook) vrij aan de binnenlucht
Toestand van het materiaal	Licht beschadigd, licht verweerd. Intact materiaal type Pical – asbestboard of categorie III 'gebondenheid'

Beschrijving	Kit tussen glas en profiel (enkel glas garage)
--------------	--

Omgeving	Grenst aan binnen- en buitenlucht
Primaire drager	Wandopening verticaal (raam, deur, ...)
Asbestmateriaal	In-situ afwerkingslagen - Pasta, stopverf, voegsel, stopsel, vulsel, mastiek, kitten, ...
Bindmiddel van asbestmateriaal	Kitten, mastiek, pasta
Gebondenheid op basis van bindmiddel	Hecht
Hoeveelheid (gewicht - aantal)	<ul style="list-style-type: none"> • 0,25 kg - 1 stuk
Totaal gewicht	0,25 kg
Eenvoudig bereikbaar	Ja
Bevestigingswijze	<ul style="list-style-type: none"> • Verlijmd, ingegoten, versmeerd
Identificatiemethode	Vaststelling zonder monsternamen
Destructieve handeling voor identificatie	Nee

Zorgvuldig beheren

- Zorg voor een veilig beheer. Vermijd het beschadigen van het asbestmateriaal. Controleer de toestand jaarlijks op wijzigingen.
- Scherm in afwachting van verwijdering het asbestmateriaal af van luchtstromingen en verstoring: bijvoorbeeld door het te verpakken, te fixeren, af te dekken, signalisatie - afbakening aan te brengen, ...

- Eenvoudige handelingen: mag via doe-het-zelf of door werknemer(s) met opleidingsattest eenvoudige handelingen
Verwijder het venster in zijn geheel:

- Eenvoudige handelingen: enkel door erkend asbestverwijderaar
Verwijder enkel de kit:

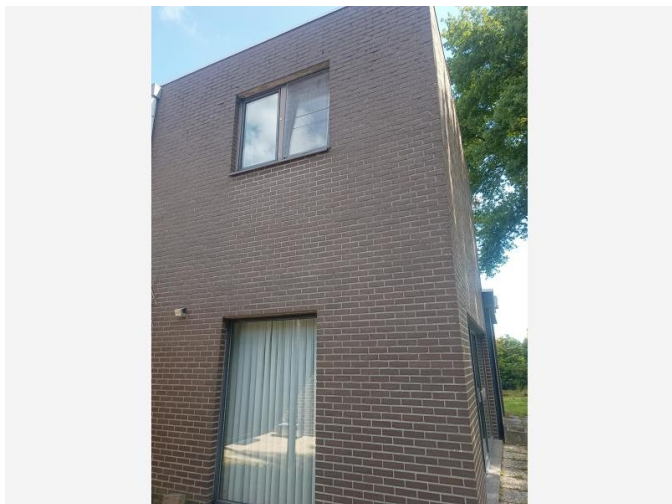
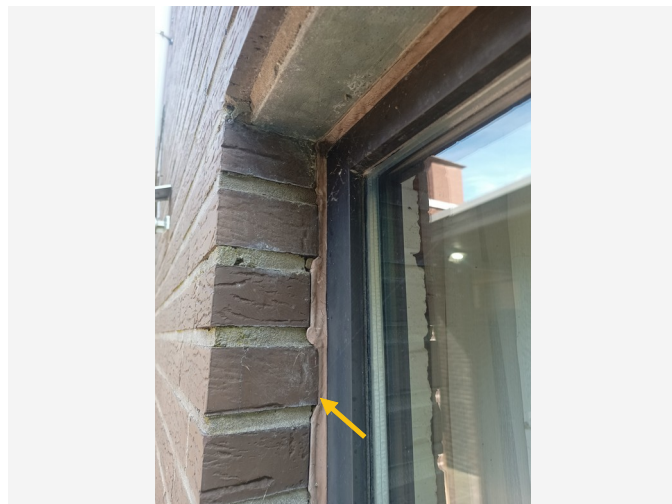
Eindbeoordeling materiaalrisico	Laag materiaalrisico en/of verlaagde kans op vezelvrijgave
---------------------------------	--

Gebondenheid	Categorie 1: hechtgebonden in oorsprong
Asbestsoort (vezeltype)	Alleen chrysotiel
Asbestconcentratie	Laag (< 50%)
Afschermingsgraad van het gehele materiaal	Geheel of deels vrij aan de buitenlucht
Toestand van het materiaal	Licht beschadigd, licht verweerd. Intact materiaal type Pical – asbestboard of categorie III 'gebondenheid'

#	Type	Referentie	Resultaat
5.1	Mengmonster	M2	Chrysotiel

Beschrijving	Kit venster
Omgeving	Buiten
Primaire drager	Wandopening verticaal (raam, deur, ...)

Asbestmateriaal	In-situ afwerkingslagen - Pasta, stopverf, voegsel, stopsel, vulsel, mastiek, kitten, ...
Bindmiddel van asbestmateriaal	Kitten, mastiek, pasta
Gebondenheid op basis van bindmiddel	Hecht
Hoeveelheid (gewicht - aantal)	<ul style="list-style-type: none"> • 3,00 kg - 1 stuk
Totaal gewicht	3,00 kg
Eenvoudig bereikbaar	Ja
Bevestigingswijze	<ul style="list-style-type: none"> • Verlijmd, ingegoten, versmeerd
Identificatiemethode	Vaststelling met monsternamen
Destructieve handeling voor identificatie	Nee
Opmerking	Hoeveelheid onbekend

Zorgvuldig beheren

- Zorg voor een veilig beheer. Vermijd het beschadigen van het asbestmateriaal. Controleer de toestand jaarlijks op wijzigingen.
- Scherm in afwachting van verwijdering het asbestmateriaal af van luchtstromingen en verstoring: bijvoorbeeld door het te verpakken, te fixeren, af te dekken, signalisatie - afbakening aan te brengen, ...

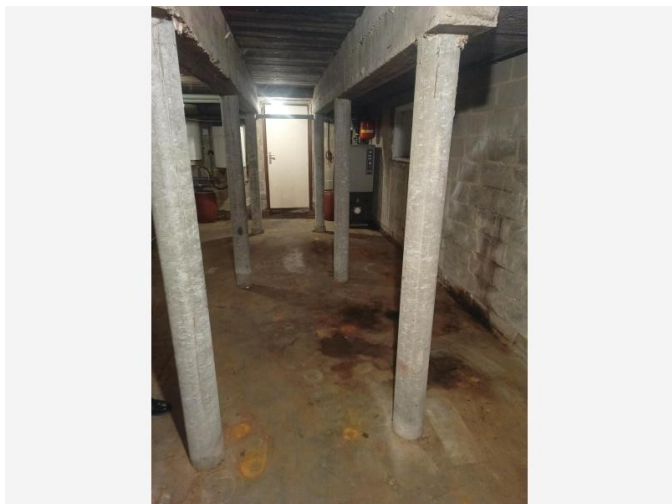
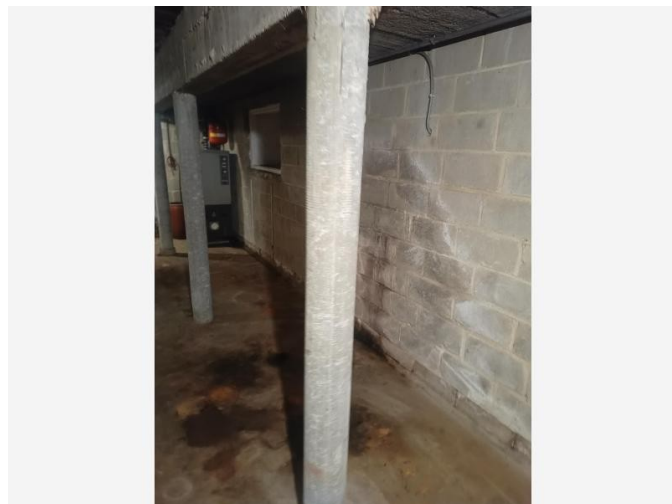
Eindbeoordeling materiaalrisico	Laag materiaalrisico en/of verlaagde kans op vezelvrijgave
---------------------------------	--

Gebondenheid	Categorie 1: hechtgebonden in oorsprong
Asbestsoort (vezeltype)	Alleen chrysotiel
Asbestconcentratie	Laag (< 50%)
Afschermingsgraad van het gehele materiaal	Geheel of deels (ook) vrij aan de binnenlucht
Toestand van het materiaal	Licht beschadigd, licht verweerd. Intact materiaal type Pical – asbestboard of categorie III 'gebondenheid'

Beschrijving	cement buizen kelder
Omgeving	Binnen
Primaire drager	Fundering-draagstructuur (horizontaal, verticaal)
Asbestmateriaal	Buis, koker, leiding, pijp, doorvoer
Bindmiddel van asbestmateriaal	Cement
Gebondenheid op basis van bindmiddel	Hecht
Hoeveelheid (lengte - omtrek - dikte - aantal)	• 2,30 m - 40,00 cm - 2,00 cm - 6 stuks

Totaal volume	0,11 m ³
Eenvoudig bereikbaar	Nee <ul style="list-style-type: none">• Verwijdering tast de bouwkundige integriteit aan.
Bevestigingswijze	<ul style="list-style-type: none">• Onbekend
Identificatiemethode	Vaststelling zonder monstername
Destructieve handeling voor identificatie	Nee

Zorgvuldig beheren

- Scherm in afwachting van verwijdering het asbestmateriaal af van luchtstromingen en verstoring: bijvoorbeeld door het te verpakken, te fixeren, af te dekken, signalisatie - afbakening aan te brengen, ...
- Zorg voor een veilig beheer en verwijder dit asbestmateriaal wanneer het bij werken eenvoudig bereikbaar wordt. Controleer de toestand jaarlijks op wijzigingen.

- Eenvoudige handelingen: enkel door erkend asbestverwijderaar
Laat deze werken uitvoeren door een erkend asbestverwijderaar.
Zij kunnen de gepaste verwijderings methode bepalen voor deze situatie.
Informeel u voldoende en wees op de hoogte van de risico's bij verwijdering.
Zorg er voor dat ALLE resten mee worden verwijderd en dat de bodem/vloer/ruimte volledig proper wordt achtergelaten

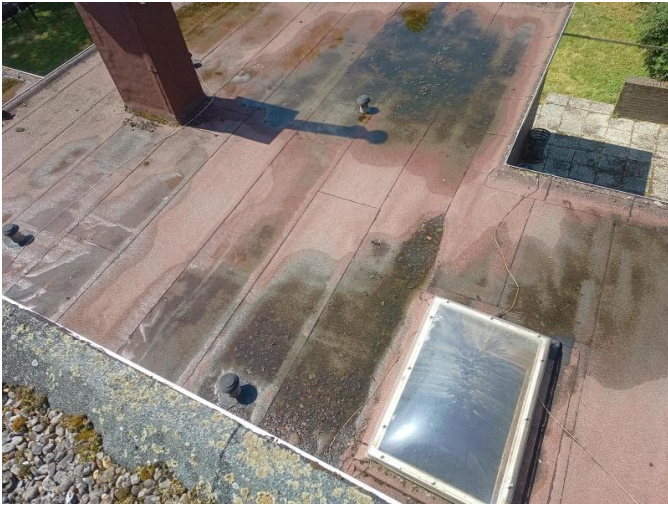
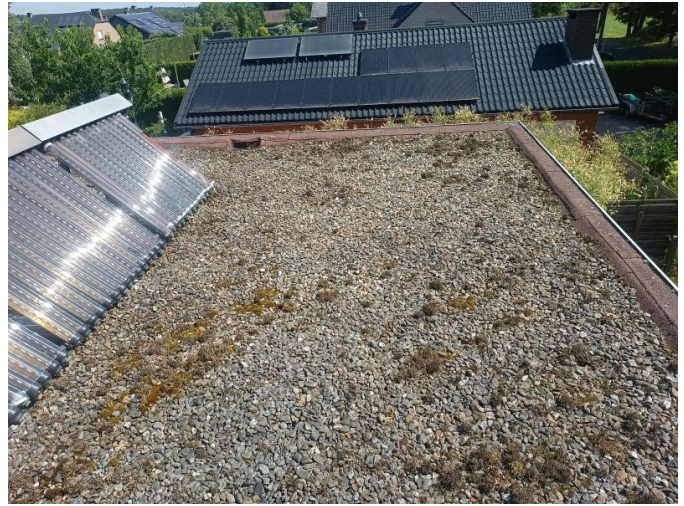
Fiche 12: Roofing rood

Geen asbest

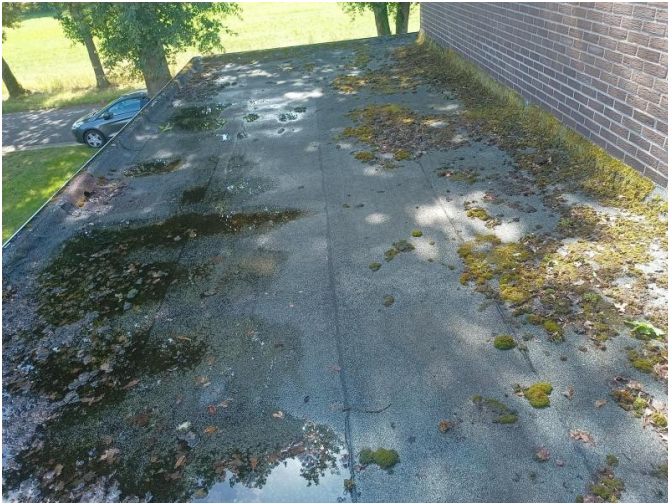
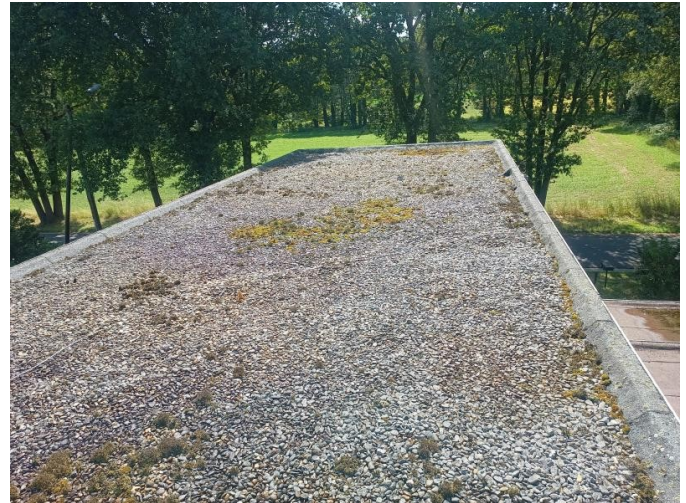
Fiche 13: Roofing grijs

Geen asbest
