Asbestinventarisatetest

Spilstraat 46A, 3680 Maaseik

Attestnummer : 20240318-000029.000

Niet-asbestveilig

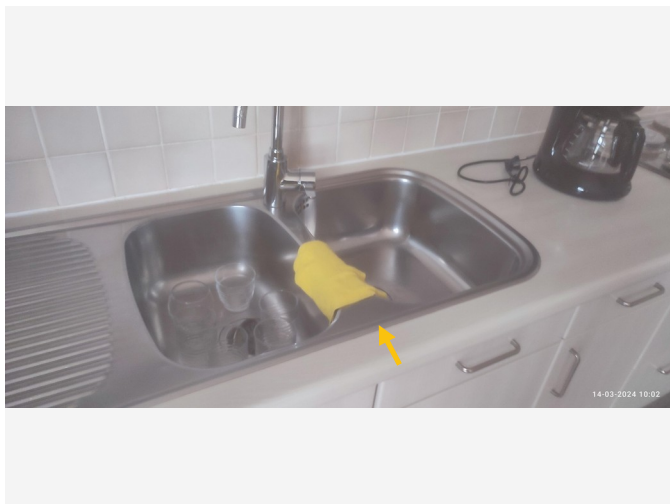
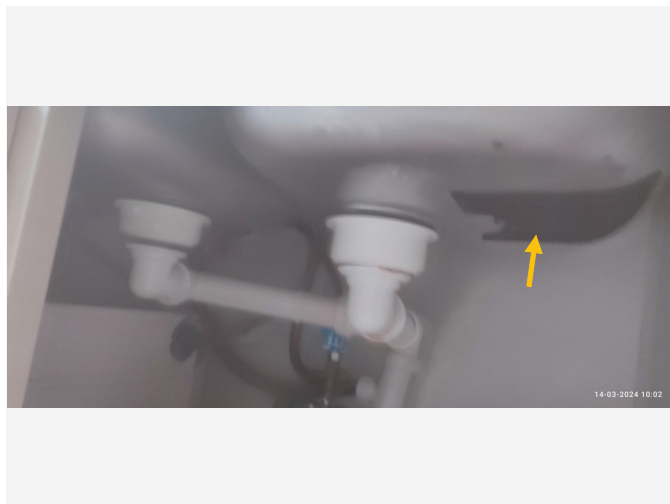
Het asbestmateriaal valt onder de mijlpaal van 2040.

Eindbeoordeling materiaalrisico	Verhoogd materiaalrisico en/of verhoogde kans op vezelvrijgave
---------------------------------	----------------------------------------------------------------

Gebondenheid	Categorie 1: hechtgebonden in oorsprong
Asbestsoort (vezeltype)	Crocidoliet aanwezig
Asbestconcentratie	Laag (< 50%)
Afschermingsgraad van het gehele materiaal	Geheel of deels (ook) vrij aan de binnenlucht
Toestand van het materiaal	Licht beschadigd, licht verweerd. Intact materiaal type Pical – asbestboard of categorie III 'gebondenheid'

Beschrijving	zwart antidreunplaatje onder lavabo keuken
Omgeving	Binnen
Primaire drager	Sanitaire infrastructuur en uitrusting (toe- en afvoer)
Asbestmateriaal	Pakking, dichting
Bindmiddel van asbestmateriaal	Bitumen (roofing, teer, asfalt)
Gebondenheid op basis van bindmiddel	Hecht
Hoeveelheid (gewicht - aantal)	<ul style="list-style-type: none">• 0,10 kg - 1 stuk
Totaal gewicht	0,10 kg
Eenvoudig bereikbaar	Ja
Bevestigingswijze	<ul style="list-style-type: none">• Verlijmd, ingegoten, versmeerd
Identificatiemethode	Vaststelling zonder monsternamen

Verwijderen

- Zorg voor een veilig beheer. Vermijd het beschadigen van het asbestmateriaal. Controleer de toestand jaarlijks op wijzigingen.

- Eenvoudige handelingen: mag via doe-het-zelf of door werknemer(s) met opleidingsattest eenvoudige handelingen omdat het hechtgebonden is

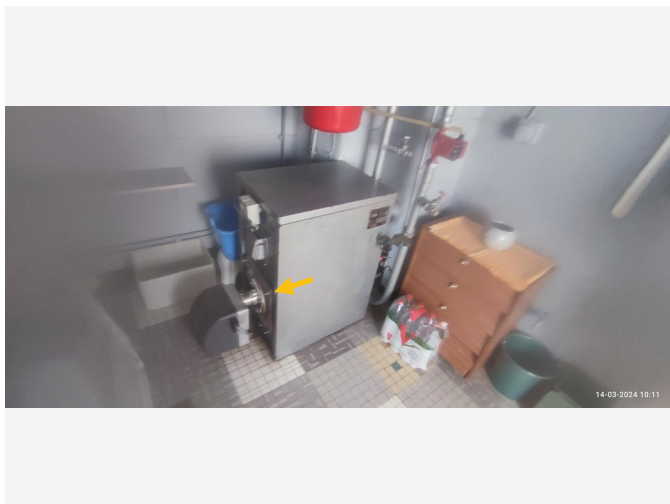
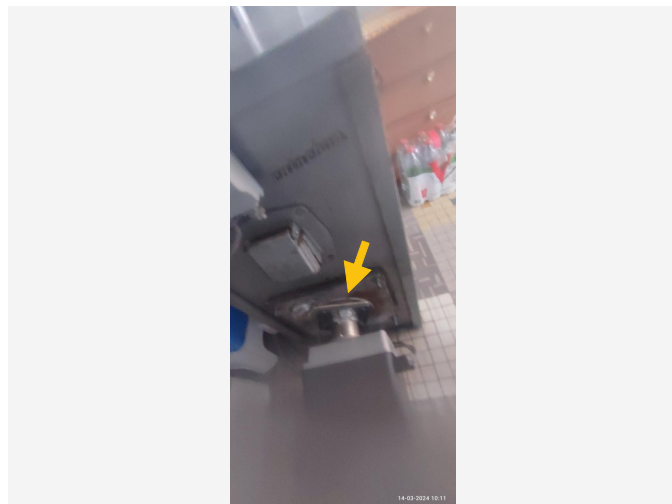
Het asbestmateriaal valt onder de mijlpaal van 2034.

Eindbeoordeling materiaalrisico	Laag materiaalrisico en/of verlaagde kans op vezelvrijgave
---------------------------------	------------------------------------------------------------

Gebondenheid	Categorie 2: niet-hechtgebonden met matrix
Asbestsoort (vezeltype)	Alleen chrysotiel
Asbestconcentratie	Hoog ($\geq 50\%$)
Afschermingsgraad van het gehele materiaal	Enkel randen niet afgeschermd maar geen contact met binnenluchtstromen
Toestand van het materiaal	Licht beschadigd, licht verweerd. Intact materiaal type Pical – asbestboard of categorie III 'gebondenheid'

Beschrijving	pakking ketel
Omgeving	Binnen
Primaire drager	HVAC infrastructuur en uitrusting
Asbestmateriaal	Pakking, dichting
Bindmiddel van asbestmateriaal	Karton - papier - viltachtig
Gebondenheid op basis van bindmiddel	Niet-hechtgebonden
Hoeveelheid (gewicht - aantal)	<ul style="list-style-type: none">• 0,10 kg - 1 stuk
Totaal gewicht	0,10 kg
Eenvoudig bereikbaar	Ja
Bevestigingswijze	<ul style="list-style-type: none">• Geklemd

Verwijderen

- Zorg voor een veilig beheer. Vermijd het beschadigen van het asbestmateriaal. Controleer de toestand jaarlijks op wijzigingen.

- Eenvoudige handelingen: mag via doe-het-zelf of door werknemer(s) met opleidingsattest eenvoudige handelingen
pakkingen en dichtingen mogen via deze methode verwijderd worden

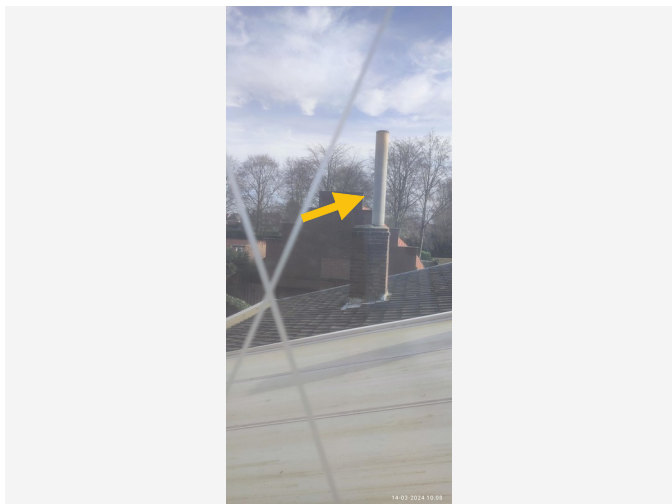
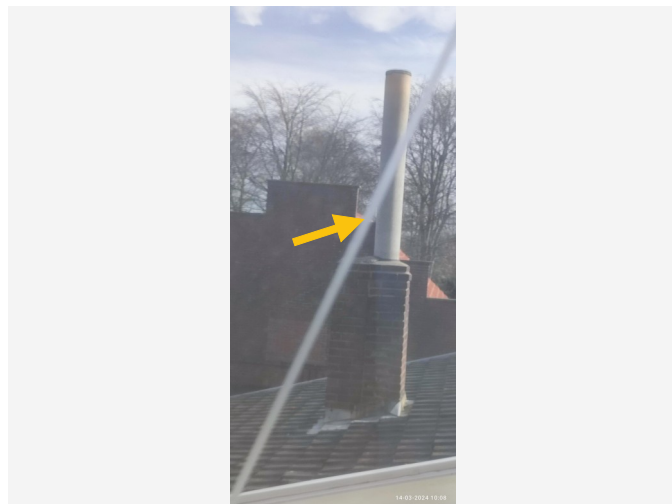
Het asbestmateriaal valt onder de mijlpaal van 2034.

Eindbeoordeling materiaalrisico	Laag materiaalrisico en/of verlaagde kans op vezelvrijgave
---------------------------------	------------------------------------------------------------

Gebondenheid	Categorie 1: hechtgebonden in oorsprong
Asbestsoort (vezeltype)	Crocidoliet aanwezig
Asbestconcentratie	Laag (< 50%)
Afschermingsgraad van het gehele materiaal	Geheel of deels vrij aan de buitenlucht
Toestand van het materiaal	Licht beschadigd, licht verweerd. Intact materiaal type Pical – asbestboard of categorie III 'gebondenheid'

Beschrijving	vezelcement schoorsteenbuis
Omgeving	Buiten
Primaire drager	Sanitaire infrastructuur en uitrusting (toe- en afvoer)
Asbestmateriaal	Rookgaskanaal
Bindmiddel van asbestmateriaal	Cement
Gebondenheid op basis van bindmiddel	Hecht
Hoeveelheid (lengte - omtrek - dikte - aantal)	<ul style="list-style-type: none">• 1,50 m - 10,00 cm - 0,40 cm - 1 stuk
Totaal volume	< 0,001 m ³
Eenvoudig bereikbaar	Ja
Bevestigingswijze	<ul style="list-style-type: none">• Geklemd• Verlijmd, ingegoten, versmeerd

Verwijderen

- Zorg voor een veilig beheer. Vermijd het beschadigen van het asbestmateriaal. Controleer de toestand jaarlijks op wijzigingen.

- Eenvoudige handelingen: mag via doe-het-zelf of door werknemer(s) met opleidingsattest eenvoudige handelingen omdat het hechtgebonden is

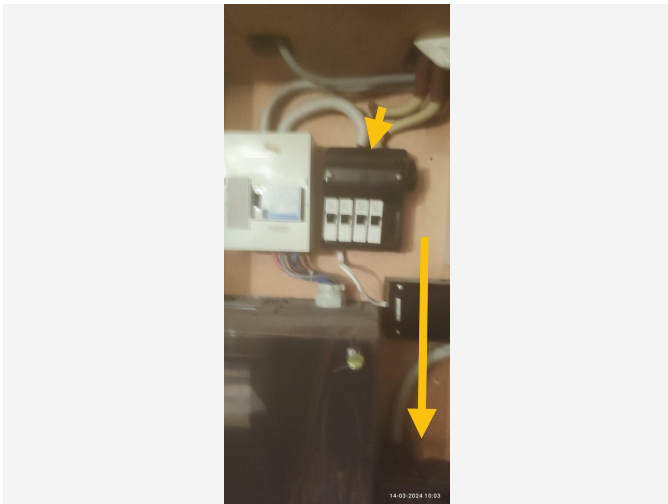
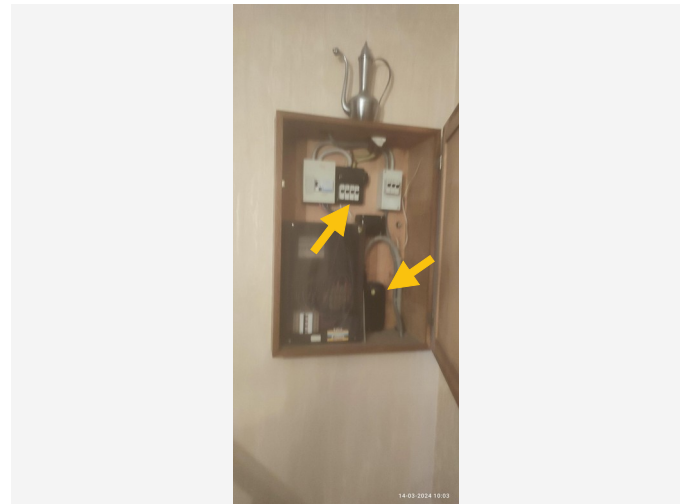
Het asbestmateriaal valt onder de mijlpaal van 2040.

Eindbeoordeling materiaalrisico	Verhoogd materiaalrisico en/of verhoogde kans op vezelvrijgave
---------------------------------	----------------------------------------------------------------

Gebondenheid	Categorie 1: hechtgebonden in oorsprong
Asbestsoort (vezeltype)	Crocidoliet aanwezig
Asbestconcentratie	Laag (< 50%)
Afschermingsgraad van het gehele materiaal	Geheel of deels (ook) vrij aan de binnenlucht
Toestand van het materiaal	Licht beschadigd, licht verweerd. Intact materiaal type Pical – asbestboard of categorie III 'gebondenheid'

Beschrijving	bakeliet zekeringskast 2 st
Omgeving	Binnen
Primaire drager	Communicatie en elektrische infrastructuur en uitrusting
Asbestmateriaal	Plaat, paneel, tablet - Type Bakeliet
Bindmiddel van asbestmateriaal	Kunststof of -hars
Gebondenheid op basis van bindmiddel	Hecht
Hoeveelheid (oppervlakte - dikte - aantal)	• 0,40 m ² - 10,00 cm - 1 stuk
Totaal volume	0,04 m ³
Eenvoudig bereikbaar	Ja
Bevestigingswijze	• Geschroefd
Identificatiemethode	Vaststelling zonder monsternamen

Verwijderen

- Zorg voor een veilig beheer. Vermijd het beschadigen van het asbestmateriaal. Controleer de toestand jaarlijks op wijzigingen.

- Eenvoudige handelingen: mag via doe-het-zelf of door werknemer(s) met opleidingsattest eenvoudige handelingen omdat het hechtgebonden is

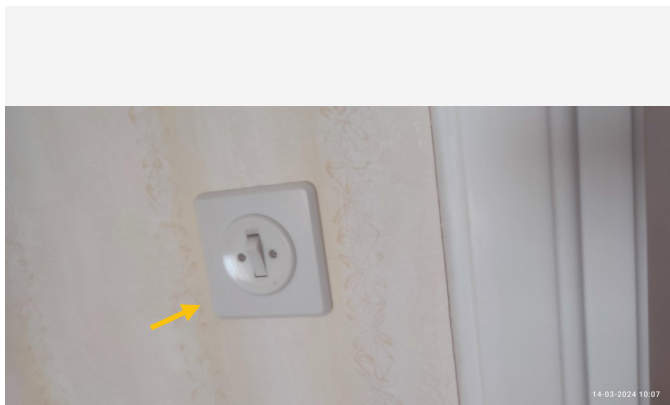
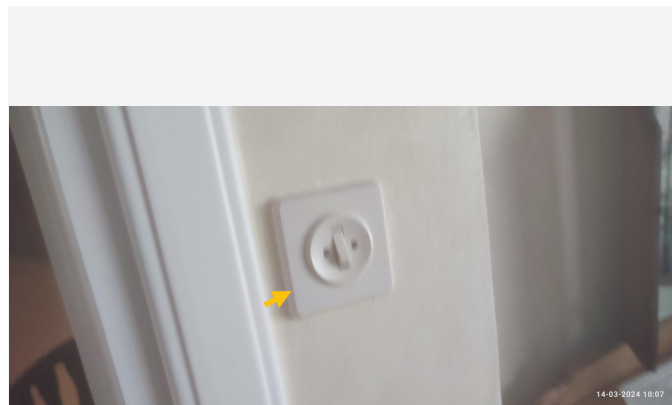
Het asbestmateriaal valt onder de mijlpaal van 2040.

Eindbeoordeling materiaalrisico	Verhoogd materiaalrisico en/of verhoogde kans op vezelvrijgave
---------------------------------	----------------------------------------------------------------

Gebondenheid	Categorie 1: hechtgebonden in oorsprong
Asbestsoort (vezeltype)	Crocidoliet aanwezig
Asbestconcentratie	Laag (< 50%)
Afschermingsgraad van het gehele materiaal	Geheel of deels (ook) vrij aan de binnenlucht
Toestand van het materiaal	Licht beschadigd, licht verweerd. Intact materiaal type Pical – asbestboard of categorie III 'gebondenheid'

Beschrijving	bakeliet schakelaars en stopcontacten
Omgeving	Binnen
Primaire drager	Communicatie en elektrische infrastructuur en uitrusting
Asbestmateriaal	Plaat, paneel, tablet - Type Bakeliet
Bindmiddel van asbestmateriaal	Kunststof of -hars
Gebondenheid op basis van bindmiddel	Hecht
Hoeveelheid (oppervlakte - dikte - aantal)	• 0,40 m ² - 1,00 cm - 1 stuk
Totaal volume	0,004 m ³
Eenvoudig bereikbaar	Ja

Verwijderen

- Zorg voor een veilig beheer. Vermijd het beschadigen van het asbestmateriaal. Controleer de toestand jaarlijks op wijzigingen.

- Eenvoudige handelingen: mag via doe-het-zelf of door werknemer(s) met opleidingsattest eenvoudige handelingen omdat het hechtgebonden is

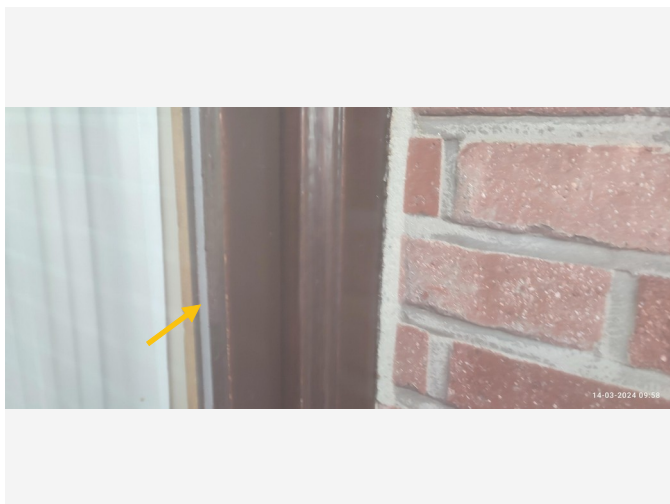
de kit is elastisch en indrukbaar wat aangeeft dat er weekmakers inzitten en geen asbestvezels anders was deze keihard geweest

Identificatiemethode	Vaststelling & expertise (niet-asbestverdacht)
Primaire drager	Wandopening verticaal (raam, deur, ...)
(Asbest)materiaal	In-situ afwerkingslagen - Pasta, stopverf, voegsel, stopsel, vulsel, mastiek, katten, ...
Bindmiddel	Kitten, mastiek, pasta
Gebondenheid bindmiddel	Hecht

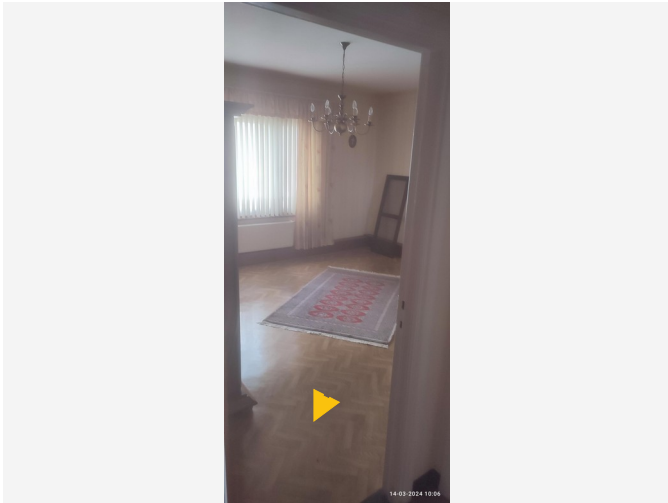
de vloeren zijn keramische tegels en tapijt en linoleum en zijn niet asbestverdacht
op zolder is er geen onderdak vast te stellen

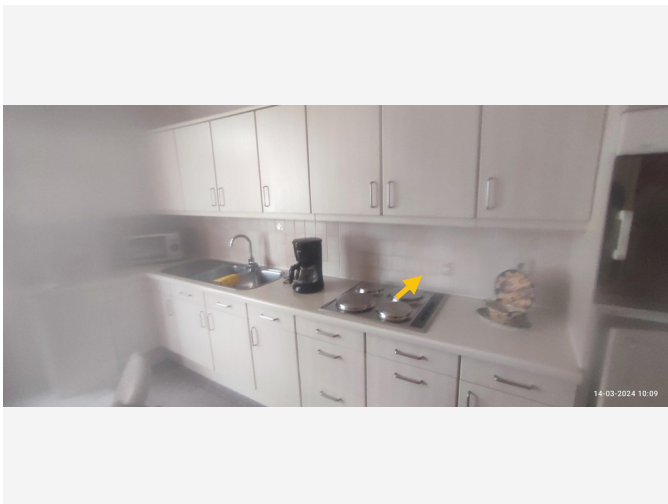
het zou kunnen dat er achter de wandtegels asbesthoudende tegellijm zit

dit echter niet visueel vast te stellen tijdens de inspectie

staalname was niet mogelijk

als later bij verwijdering blijkt dat ze niet in de mortel geplaatst zijn maar in tegellijm adviseren we eerst om een staalname te laten afnemen

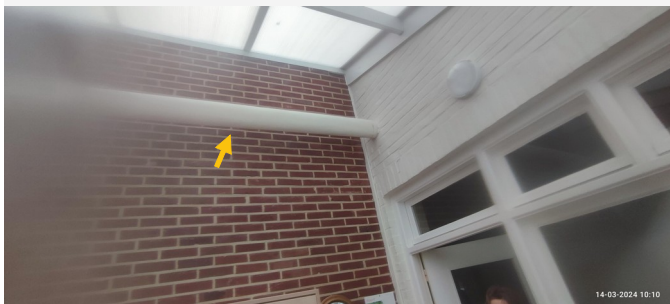
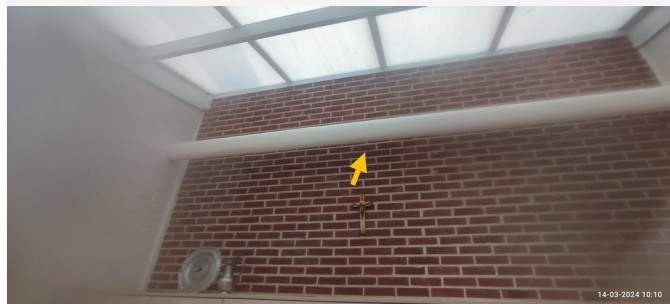
Fiche 9: leidingisolatie veranda

Geen asbest

#	Type	Referentie	Resultaat
9.1	Mengmonster	r002448370 recht	Geen asbest

Beschrijving	leidingisolatie veranda
Omgeving	Binnen
Primaire drager	HVAC infrastructuur en uitrusting
Bindmiddel van materiaal	Gips - kalk

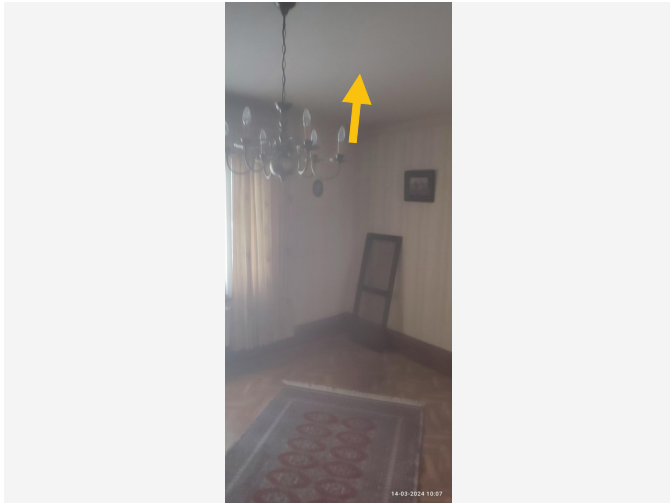
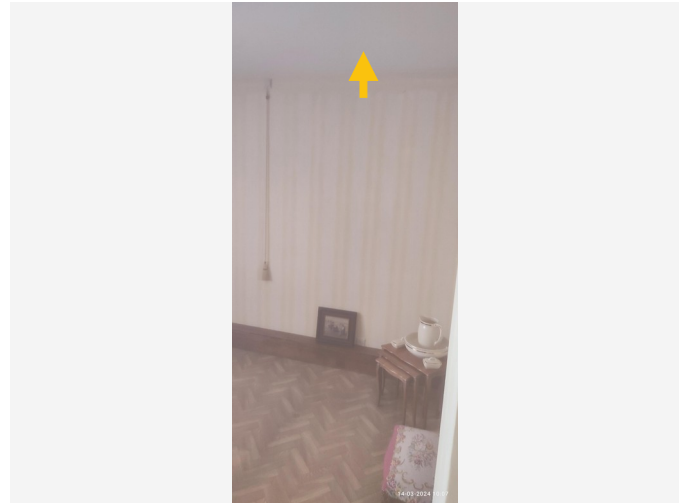
Fiche 10: pleister plafonds

Geen asbest

#	Type	Referentie	Resultaat
10.1	Mengmonster	r002448778	Geen asbest

Beschrijving	pleister plafonds
Omgeving	Binnen
Primaire drager	Plafond

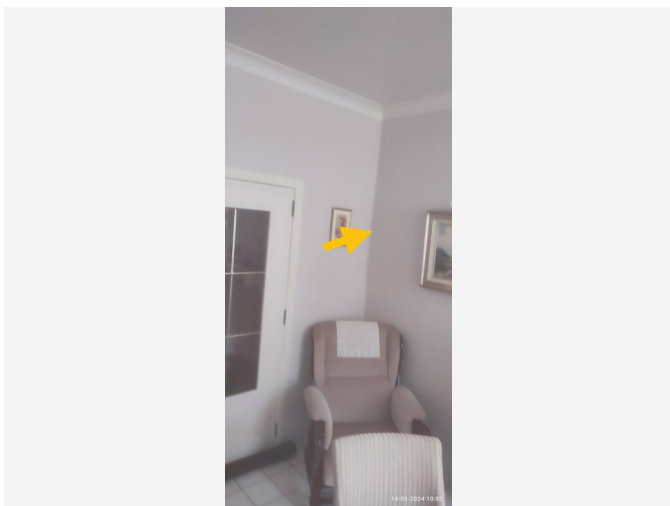
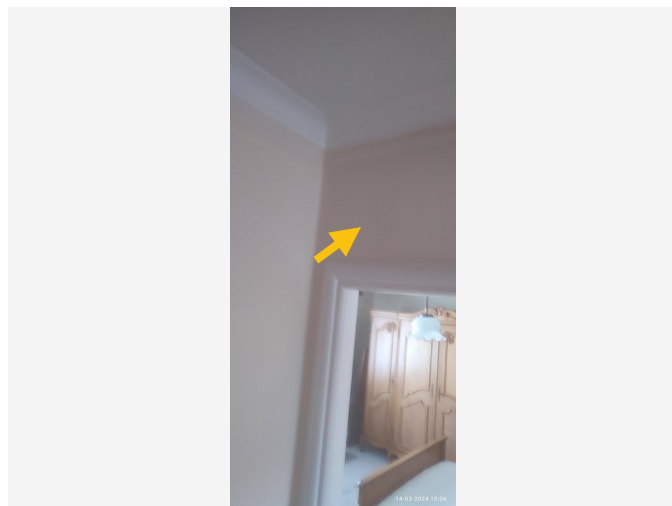
Geen asbest

#	Type	Referentie	Resultaat
11.1	Mengmonster	r002448779	Geen asbest

Beschrijving	pleister wanden
Omgeving	Binnen
Primaire drager	Binnenwand
Bindmiddel van materiaal	Gips - kalk

Gebondenheid op basis van bindmiddel	Niet-hechtgebonden
Hoeveelheid (oppervlakte - dikte - aantal)	• 160,00 m ² - 1,00 cm - 1 stuk
Totaal volume	1,60 m ³
Identificatiemethode	Vaststelling met monsternamen
Destructieve handeling voor identificatie	Nee
Opmerking	alle wanden nv 0 en nv 1 zijn gepleisterd
