Asbestinventarisatetest

Diestersteenweg 40, 3680 Maaseik

Attestnummer : 20240326-000446.000

Uitgegeven op : 26.03.2024

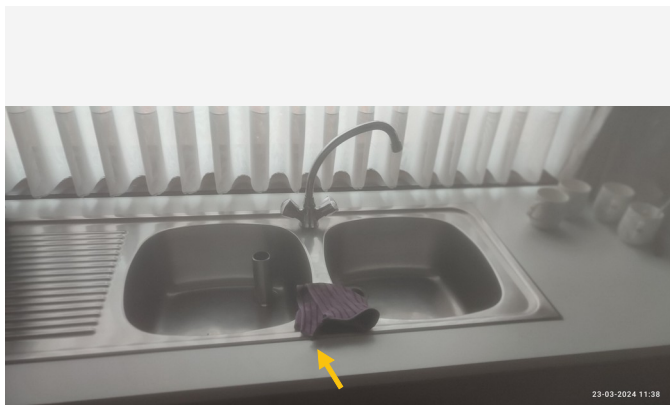
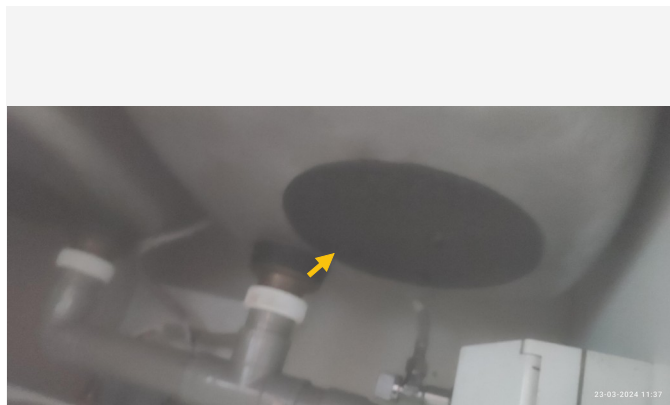
Het asbestmateriaal valt onder de mijlpaal van 2040.

Eindbeoordeling materiaalrisico	Verhoogd materiaalrisico en/of verhoogde kans op vezelvrijgave
---------------------------------	--

Gebondenheid	Categorie 1: hechtgebonden in oorsprong
Asbestsoort (vezeltype)	Crocidoliet aanwezig
Asbestconcentratie	Laag (< 50%)
Afschermingsgraad van het gehele materiaal	Geheel of deels (ook) vrij aan de binnenlucht
Toestand van het materiaal	Licht beschadigd, licht verweerd. Intact materiaal type Pical – asbestboard of categorie III 'gebondenheid'

Beschrijving	zwart antidreunplaatje lavabo keuken
Omgeving	Binnen
Primaire drager	Sanitaire infrastructuur en uitrusting (toe- en afvoer)
Asbestmateriaal	Pakking, dichting
Bindmiddel van asbestmateriaal	Bitumen (roofing, teer, asfalt)
Gebondenheid op basis van bindmiddel	Hecht
Hoeveelheid (gewicht - aantal)	<ul style="list-style-type: none">• 0,10 kg - 1 stuk
Totaal gewicht	0,10 kg
Eenvoudig bereikbaar	Ja
Bevestigingswijze	<ul style="list-style-type: none">• Verlijmd, ingegoten, versmeerd
Identificatiemethode	Vaststelling zonder monsternamen

Verwijderen

- Zorg voor een veilig beheer. Vermijd het beschadigen van het asbestmateriaal. Controleer de toestand jaarlijks op wijzigingen.

- Eenvoudige handelingen: mag via doe-het-zelf of door werknemer(s) met opleidingsattest eenvoudige handelingen omdat het hechtgebonden is

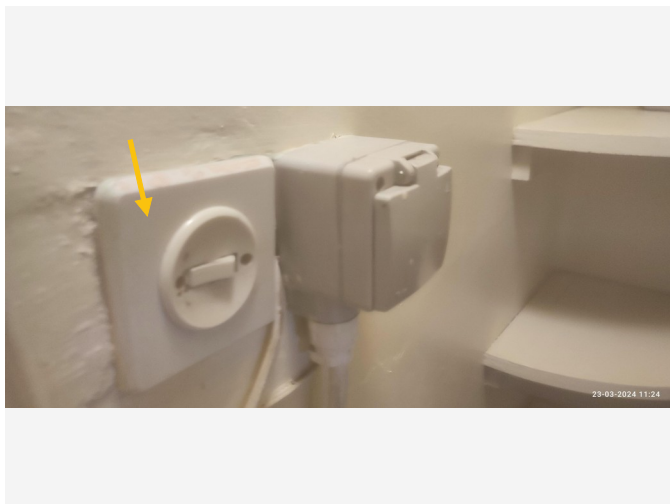
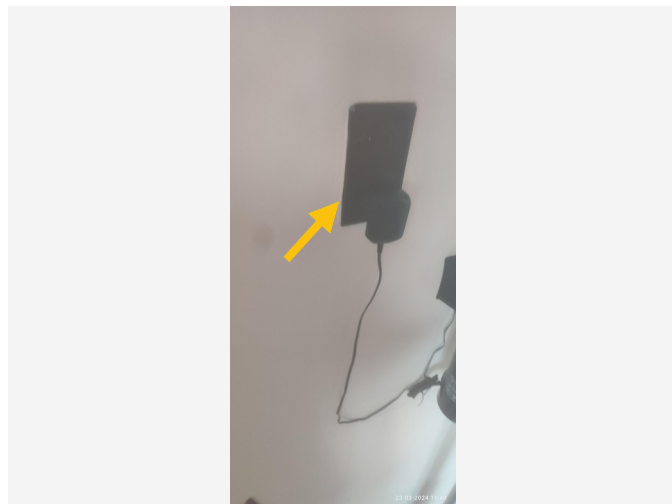
Het asbestmateriaal valt onder de mijlpaal van 2040.

Eindbeoordeling materiaalrisico	Verhoogd materiaalrisico en/of verhoogde kans op vezelvrijgave
---------------------------------	--

Gebondenheid	Categorie 1: hechtgebonden in oorsprong
Asbestsoort (vezeltype)	Crocidoliet aanwezig
Asbestconcentratie	Laag (< 50%)
Afschermingsgraad van het gehele materiaal	Geheel of deels (ook) vrij aan de binnenlucht
Toestand van het materiaal	Licht beschadigd, licht verweerd. Intact materiaal type Pical – asbestboard of categorie III 'gebondenheid'

Beschrijving	bakeliet schakelaars en stopcontacten
Omgeving	Binnen
Primaire drager	Communicatie en elektrische infrastructuur en uitrusting
Asbestmateriaal	Plaat, paneel, tablet - Type Bakeliet
Bindmiddel van asbestmateriaal	Kunststof of -hars
Gebondenheid op basis van bindmiddel	Hecht
Hoeveelheid (oppervlakte - dikte - aantal)	• 1,00 m ² - 3,00 cm - 1 stuk
Totaal volume	0,03 m ³
Eenvoudig bereikbaar	Ja
Bevestigingswijze	• Geschroefd

Verwijderen

- Zorg voor een veilig beheer. Vermijd het beschadigen van het asbestmateriaal. Controleer de toestand jaarlijks op wijzigingen.

- Eenvoudige handelingen: mag via doe-het-zelf of door werknemer(s) met opleidingsattest eenvoudige handelingen omdat het hechtgebonden is

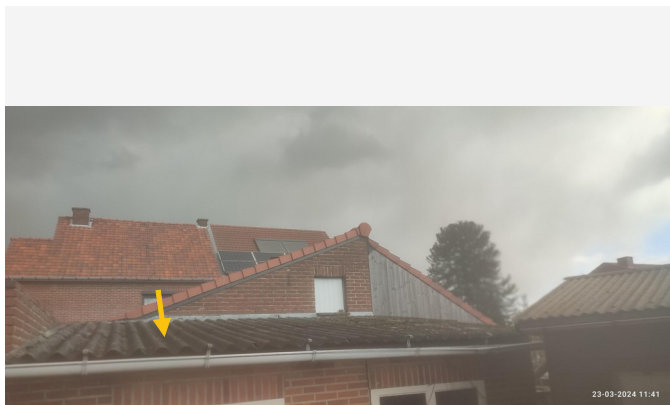
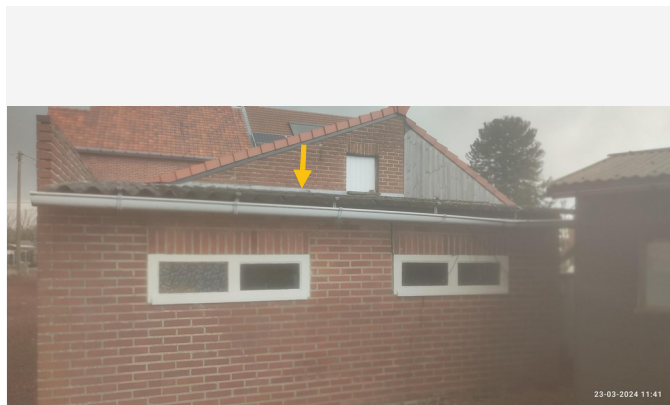
Het asbestmateriaal valt onder de mijlpaal van 2034.

Eindbeoordeling materiaalrisico	Laag materiaalrisico en/of verlaagde kans op vezelvrijgave
---------------------------------	--

Gebondenheid	Categorie 1: hechtgebonden in oorsprong
Asbestsoort (vezeltype)	Crocidoliet aanwezig
Asbestconcentratie	Laag (< 50%)
Afschermingsgraad van het gehele materiaal	Geheel of deels vrij aan de buitenlucht
Toestand van het materiaal	Licht beschadigd, licht verweerd. Intact materiaal type Pical – asbestboard of categorie III 'gebondenheid'

Beschrijving	golfplaten garage
Omgeving	Buiten
Primaire drager	Plat dak
Asbestmateriaal	Dak- en gevelbekleding - Golfplaat
Bindmiddel van asbestmateriaal	Cement
Gebondenheid op basis van bindmiddel	Hecht
Hoeveelheid (oppervlakte - aantal)	• 22,00 m ² - 1 stuk
Totale oppervlakte	22,00 m ²
Eenvoudig bereikbaar	Ja
Bevestigingswijze	• Geschroefd

Verwijderen

- Zorg voor een veilig beheer. Vermijd het beschadigen van het asbestmateriaal. Controleer de toestand jaarlijks op wijzigingen.
- Hemelwater dat afspoelt van asbestcement daken of gevels kan asbestdeeltjes bevatten. Gebruik het enkel voor gesloten circuits (bv. spoelen toiletten). Reinig na het vervangen van het dak of de gevel de dakgoten en regenwaterput of -ton om asbesthoudend sediment of slib te verwijderen

- Eenvoudige handelingen: mag via doe-het-zelf of door werknemer(s) met opleidingsattest eenvoudige handelingen omdat het hechtgebonden is en in vaste toestand verkeerd

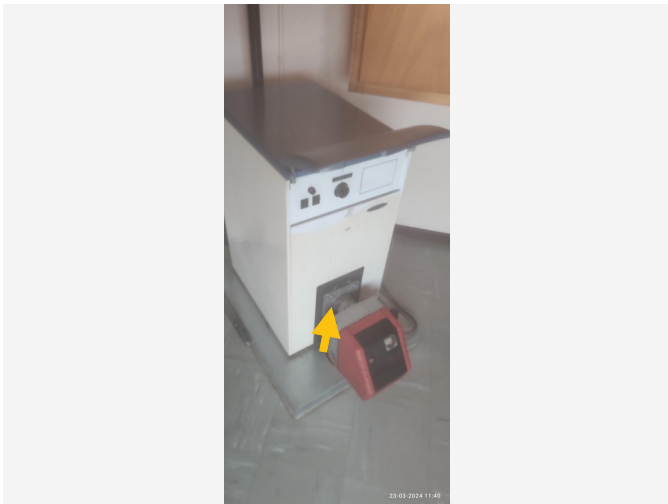
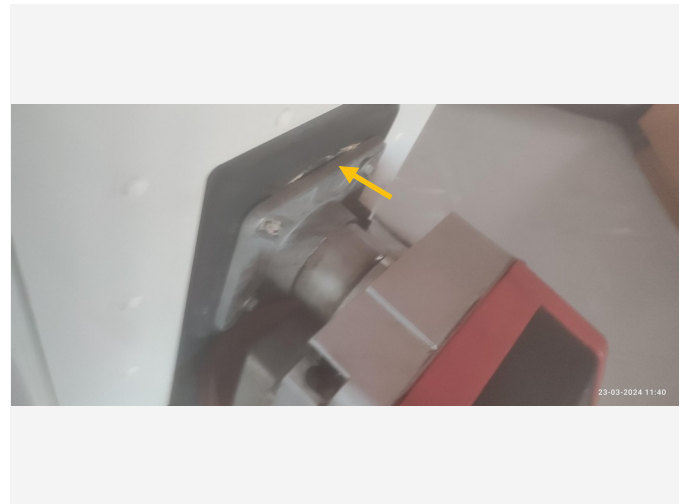
Het asbestmateriaal valt onder de mijlpaal van 2034.

Eindbeoordeling materiaalrisico	Laag materiaalrisico en/of verlaagde kans op vezelvrijgave
---------------------------------	--

Gebondenheid	Categorie 2: niet-hechtgebonden met matrix
Asbestsoort (vezeltype)	Alleen chrysotiel
Asbestconcentratie	Hoog ($\geq 50\%$)
Afschermingsgraad van het gehele materiaal	Enkel randen niet afgeschermd maar geen contact met binnenluchtstromen
Toestand van het materiaal	Licht beschadigd, licht verweerd. Intact materiaal type Pical – asbestboard of categorie III 'gebondenheid'

Beschrijving	pakking ketel
Omgeving	Binnen
Primaire drager	HVAC infrastructuur en uitrusting
Asbestmateriaal	Pakking, dichting
Bindmiddel van asbestmateriaal	Karton - papier - viltachtig
Gebondenheid op basis van bindmiddel	Niet-hechtgebonden
Hoeveelheid (gewicht - aantal)	<ul style="list-style-type: none">• 0,10 kg - 1 stuk
Totaal gewicht	0,10 kg
Eenvoudig bereikbaar	Ja
Bevestigingswijze	<ul style="list-style-type: none">• Geklemd

Verwijderen

- Zorg voor een veilig beheer. Vermijd het beschadigen van het asbestmateriaal. Controleer de toestand jaarlijks op wijzigingen.

- Eenvoudige handelingen: mag via doe-het-zelf of door werknemer(s) met opleidingsattest eenvoudige handelingen
pakkingen en dichtingen mogen via deze mweg verwijderd worden

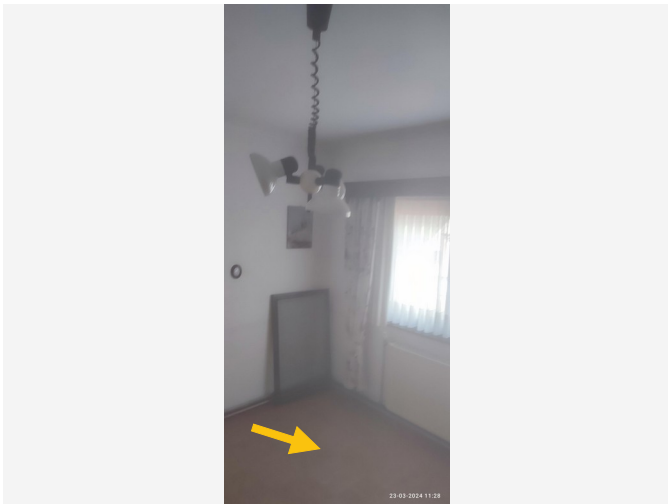
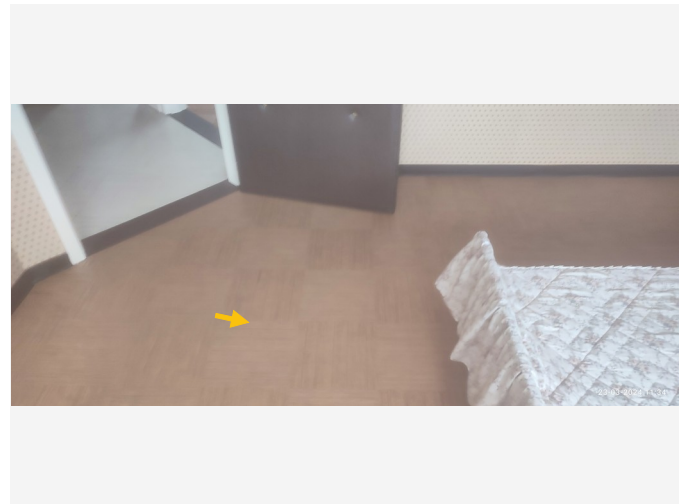
Het asbestmateriaal valt onder de mijlpaal van 2040.

Eindbeoordeling materiaalrisico	Laag materiaalrisico en/of verlaagde kans op vezelvrijgave
---------------------------------	--

Gebondenheid	Categorie 1: hechtgebonden in oorsprong
Asbestsoort (vezeltype)	Alleen chrysotiel
Asbestconcentratie	Laag (< 50%)
Afschermingsgraad van het gehele materiaal	Geheel of deels (ook) vrij aan de binnenlucht
Toestand van het materiaal	Licht beschadigd, licht verweerd. Intact materiaal type Pical – asbestboard of categorie III 'gebondenheid'

#	Type	Referentie	Resultaat
5.1	Puntmonster	r002391726	Chrysotiel

Beschrijving	vloertegel bruin nv 1 incl lijm
Omgeving	Binnen
Primaire drager	Vloer
Asbestmateriaal	Prefab - afwerking - Tegel
Bindmiddel van asbestmateriaal	Kunststof of -hars
Gebondenheid op basis van bindmiddel	Hecht
Hoeveelheid (oppervlakte - dikte - aantal)	• 28,00 m ² - 0,40 cm - 1 stuk

Zorgvuldig beheren

- Zorg voor een veilig beheer. Vermijd het beschadigen van het asbestmateriaal. Controleer de toestand jaarlijks op wijzigingen.

- Hermetische zone (erkend asbestverwijderaar) omdat het niet hechtgebonden is en niet te verwijderen zonder vezelvrijgave
ook de lijm is asbesthoudend

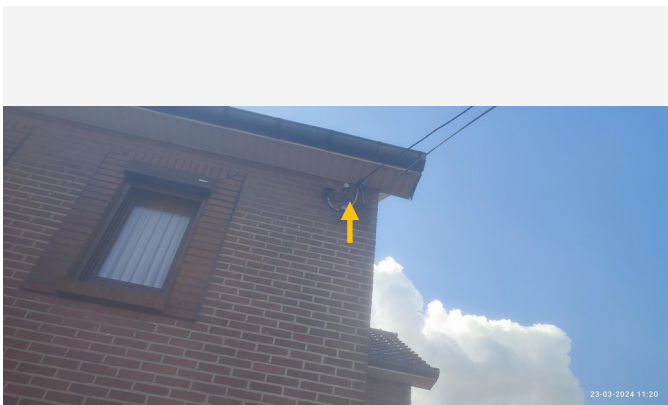
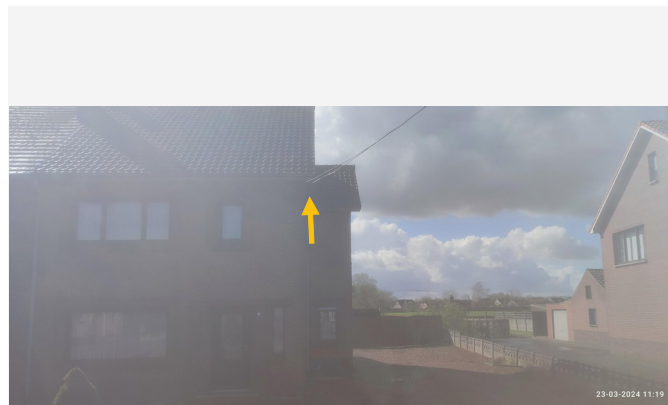
Het asbestmateriaal valt onder de mijlpaal van 2040.

Eindbeoordeling materiaalrisico	Laag materiaalrisico en/of verlaagde kans op vezelvrijgave
---------------------------------	--

Gebondenheid	Categorie 1: hechtgebonden in oorsprong
Asbestsoort (vezeltype)	Crocidoliet aanwezig
Asbestconcentratie	Laag (< 50%)
Afschermingsgraad van het gehele materiaal	Geheel of deels vrij aan de buitenlucht
Toestand van het materiaal	Licht beschadigd, licht verweerd. Intact materiaal type Pical – asbestboard of categorie III 'gebondenheid'

Beschrijving	3 bakeliet stoppen electriciteitsdraad
Omgeving	Buiten
Primaire drager	Communicatie en elektrische infrastructuur en uitrusting
Asbestmateriaal	Plaat, paneel, tablet - Type Bakeliet
Bindmiddel van asbestmateriaal	Kunststof of -hars
Gebondenheid op basis van bindmiddel	Hecht
Hoeveelheid (oppervlakte - dikte - aantal)	• 0,30 m ² - 5,00 cm - 1 stuk
Totaal volume	0,015 m ³
Eenvoudig bereikbaar	Ja
Bevestigingswijze	• Geschroefd

Zorgvuldig beheren

- Zorg voor een veilig beheer. Vermijd het beschadigen van het asbestmateriaal. Controleer de toestand jaarlijks op wijzigingen.

- Eenvoudige handelingen: mag via doe-het-zelf of door werknemer(s) met opleidingsattest eenvoudige handelingen omdat het hechtgebonden is en in vaste toestand verkeerd

enkel te verwijderen door de netwerkbeheerder

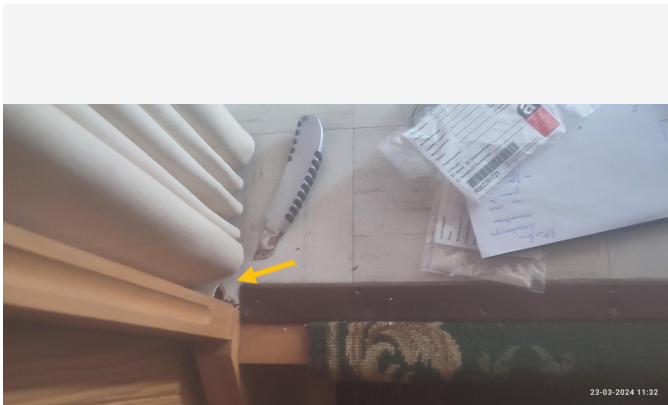
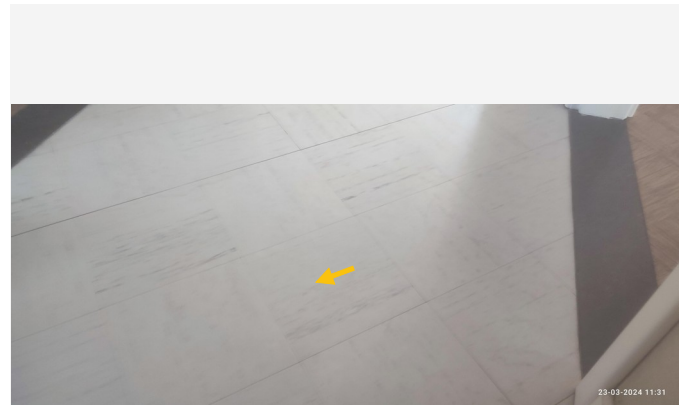
Het asbestmateriaal valt onder de mijlpaal van 2040.

Eindbeoordeling materiaalrisico	Laag materiaalrisico en/of verlaagde kans op vezelvrijgave
---------------------------------	--

Gebondenheid	Categorie 1: hechtgebonden in oorsprong
Asbestsoort (vezeltype)	Alleen chrysotiel
Asbestconcentratie	Laag (< 50%)
Afschermingsgraad van het gehele materiaal	Geheel of deels (ook) vrij aan de binnenlucht
Toestand van het materiaal	Licht beschadigd, licht verweerd. Intact materiaal type Pical – asbestboard of categorie III 'gebondenheid'

#	Type	Referentie	Resultaat
7.1	Puntmonster	r002391721	Chrysotiel

Beschrijving	vloertegel nv 1 badkamer en gang incl lijm
Omgeving	Binnen
Primaire drager	Vloer
Asbestmateriaal	Prefab - afwerking - Tegel
Bindmiddel van asbestmateriaal	Kunststof of -hars
Gebondenheid op basis van bindmiddel	Hecht
Hoeveelheid (oppervlakte - dikte - aantal)	• 15,00 m ² - 0,40 cm - 1 stuk

Totaal volume	0,06 m ³
Eenvoudig bereikbaar	Ja
Bevestigingswijze	<ul style="list-style-type: none">• Verlijmd, ingegoten, versmeerd
Identificatiemethode	Vaststelling met monstername
Destructieve handeling voor identificatie	Nee
Opmerking	ook de lijm is asbesthoudend

Zorgvuldig beheren

- Zorg voor een veilig beheer. Vermijd het beschadigen van het asbestmateriaal. Controleer de toestand jaarlijks op wijzigingen.

- Hermetische zone (erkend asbestverwijderaar) omdat het niet hechtgebonden is en niet te verwijderen zonder vezelvrijgave
ook de lijm is asbesthoudend

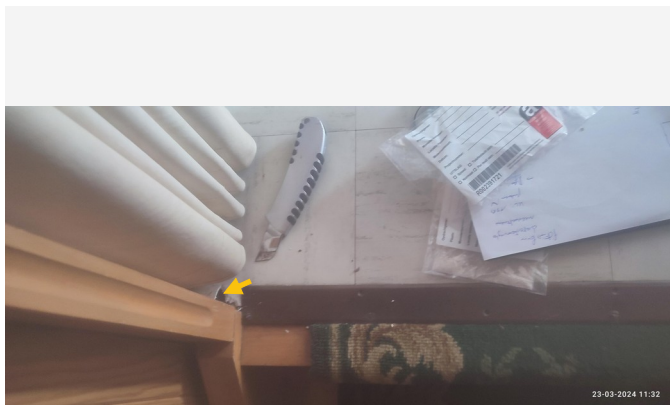
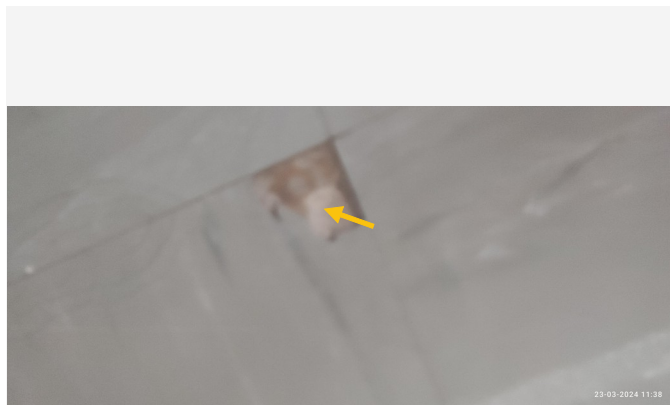
Het asbestmateriaal valt onder de mijlpaal van 2040.

Eindbeoordeling materiaalrisico	Zeer laag materiaalrisico en/of zeer lage kans op vezelvrijgave
---------------------------------	---

Gebondenheid	Categorie 1: hechtgebonden in oorsprong
Asbestsoort (vezeltype)	Alleen chrysotiel
Asbestconcentratie	Laag (< 50%)
Afschermingsgraad van het gehele materiaal	Niet stootvaste afscherming
Toestand van het materiaal	Licht beschadigd, licht verweerd. Intact materiaal type Pical – asbestboard of categorie III 'gebondenheid'

Beschrijving	tegellijm vloertegels nv 1
Omgeving	Binnen
Primaire drager	Vloer
Asbestmateriaal	In-situ afwerkingslagen - Lijmlaag
Bindmiddel van asbestmateriaal	Lijm
Gebondenheid op basis van bindmiddel	Hecht
Hoeveelheid (oppervlakte - dikte - aantal)	• 40,00 m ² - 0,40 mm - 1 stuk
Totaal volume	0,016 m ³
Eenvoudig bereikbaar	Ja
Bevestigingswijze	• Verlijmd, ingegoten, versmeerd

Identificatiemethode	Vaststelling zonder monstername Motivatie: Groot risico op structurele gevolgschade (lekschade, werking installatie,...)
Destructieve handeling voor identificatie	Nee
Opmerking	de lijm is volgens analyse van het staal van de vloertegels nv 1 ook asbesthoudend bevonden

Zorgvuldig beheren

- Zorg voor een veilig beheer. Vermijd het beschadigen van het asbestmateriaal. Controleer de toestand jaarlijks op wijzigingen.

- Hermetische zone (erkend asbestverwijderaars) omdat het niet hechtgebonden is en niet te verwijderen zonder vezelvrijgave

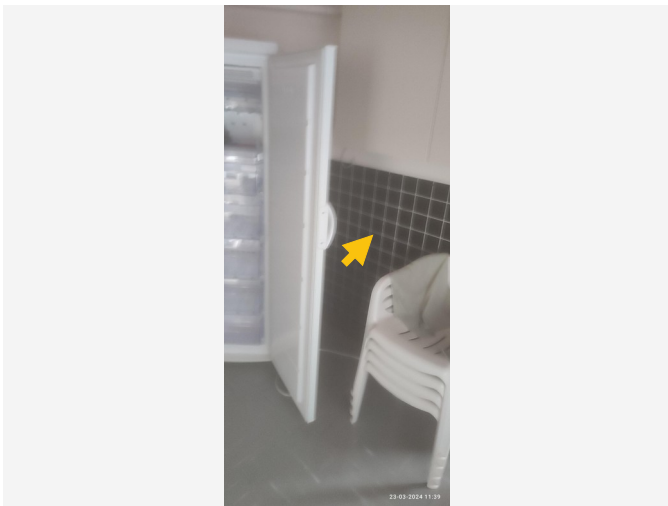
het zou kunnen dat er achter de wandtegels asbesthoudende tegellijm zit

dit echter niet vast te stellen tijdens de inspectie

staalname was niet mogelijk

Identificatiemethode	Redelijk vermoeden
Primaire drager	Binnenwand
(Asbest)materiaal	In-situ afwerkingslagen - Lijm laag
Bindmiddel	Lijm
Gebondenheid bindmiddel	Hecht

als later bij verwijdering blijkt dat ze niet in de mortel geplaatst zijn maar in tegellijm adviseren we om eerst een staalname te laten afnemen

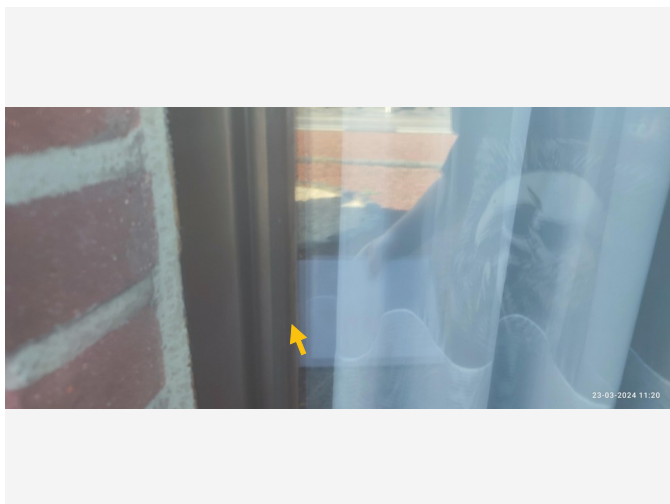
de kit is elastisch en indrukbaar wat aangeeft dat er weekmakers inzitten en geen asbestvezels anders was deze keihard geweest

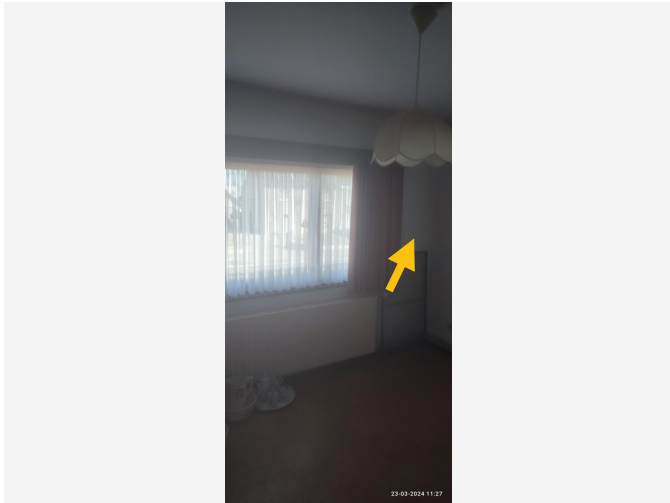
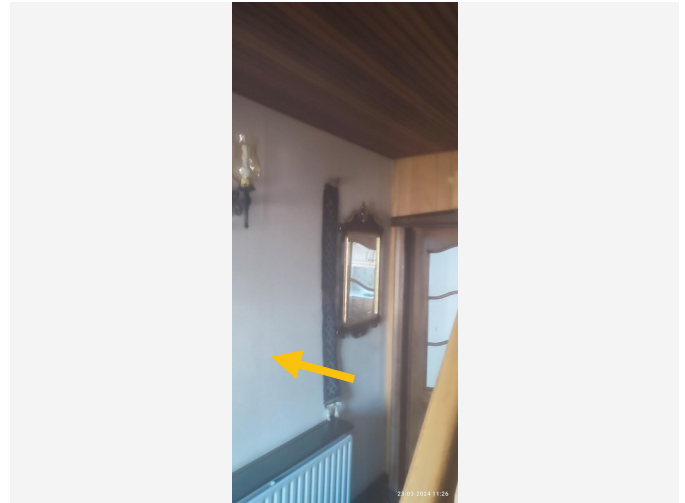
Geen asbest

#	Type	Referentie	Resultaat
11.1	Mengmonster	r002391728	Geen asbest

Beschrijving	pleister wanden
Omgeving	Binnen
Primaire drager	Binnenwand
Bindmiddel van materiaal	Gips - kalk

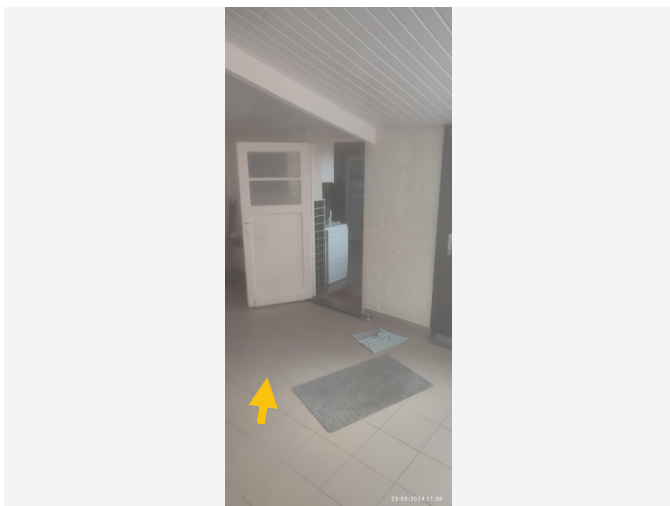
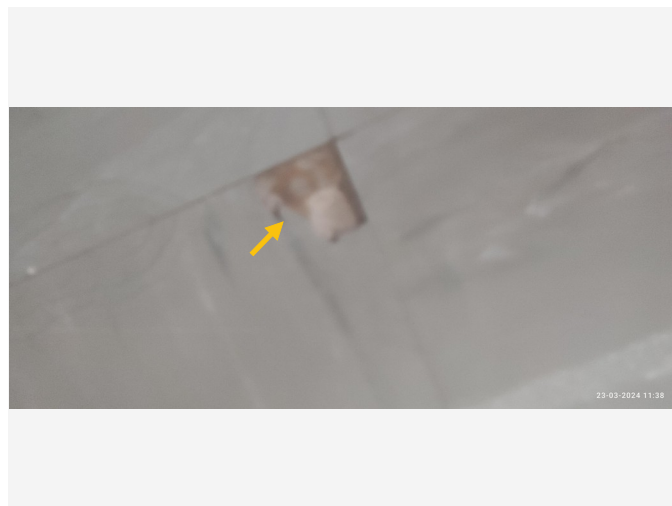
Geen asbest

#	Type	Referentie	Resultaat
12.1	Puntmonster	r002391841	Geen asbest

Beschrijving	grijze vloertegel nv0 incl lijm
Omgeving	Binnen
Primaire drager	Vloer
Bindmiddel van materiaal	Kunststof of -hars

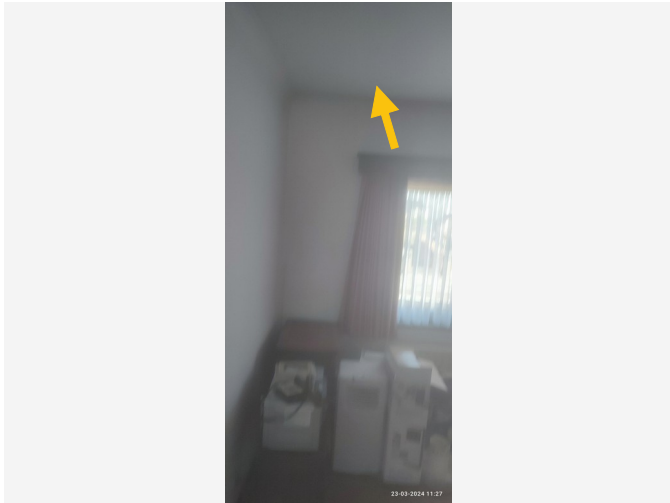
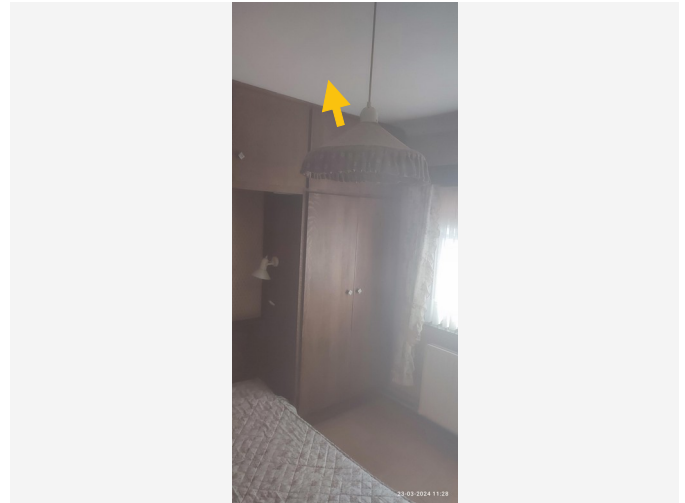
Fiche 13: plafonds pleisterwerk

Geen asbest

#	Type	Referentie	Resultaat
13.1	Mengmonster	r002393029	Geen asbest

Beschrijving	plafonds pleisterwerk
Omgeving	Binnen
Primaire drager	Plafond
