Asbestinventarisatetest

Dreesstraat 71, 3660 Oudsbergen

Attestnummer : 20240330-000139.000

Uitgegeven op : 30.03.2024

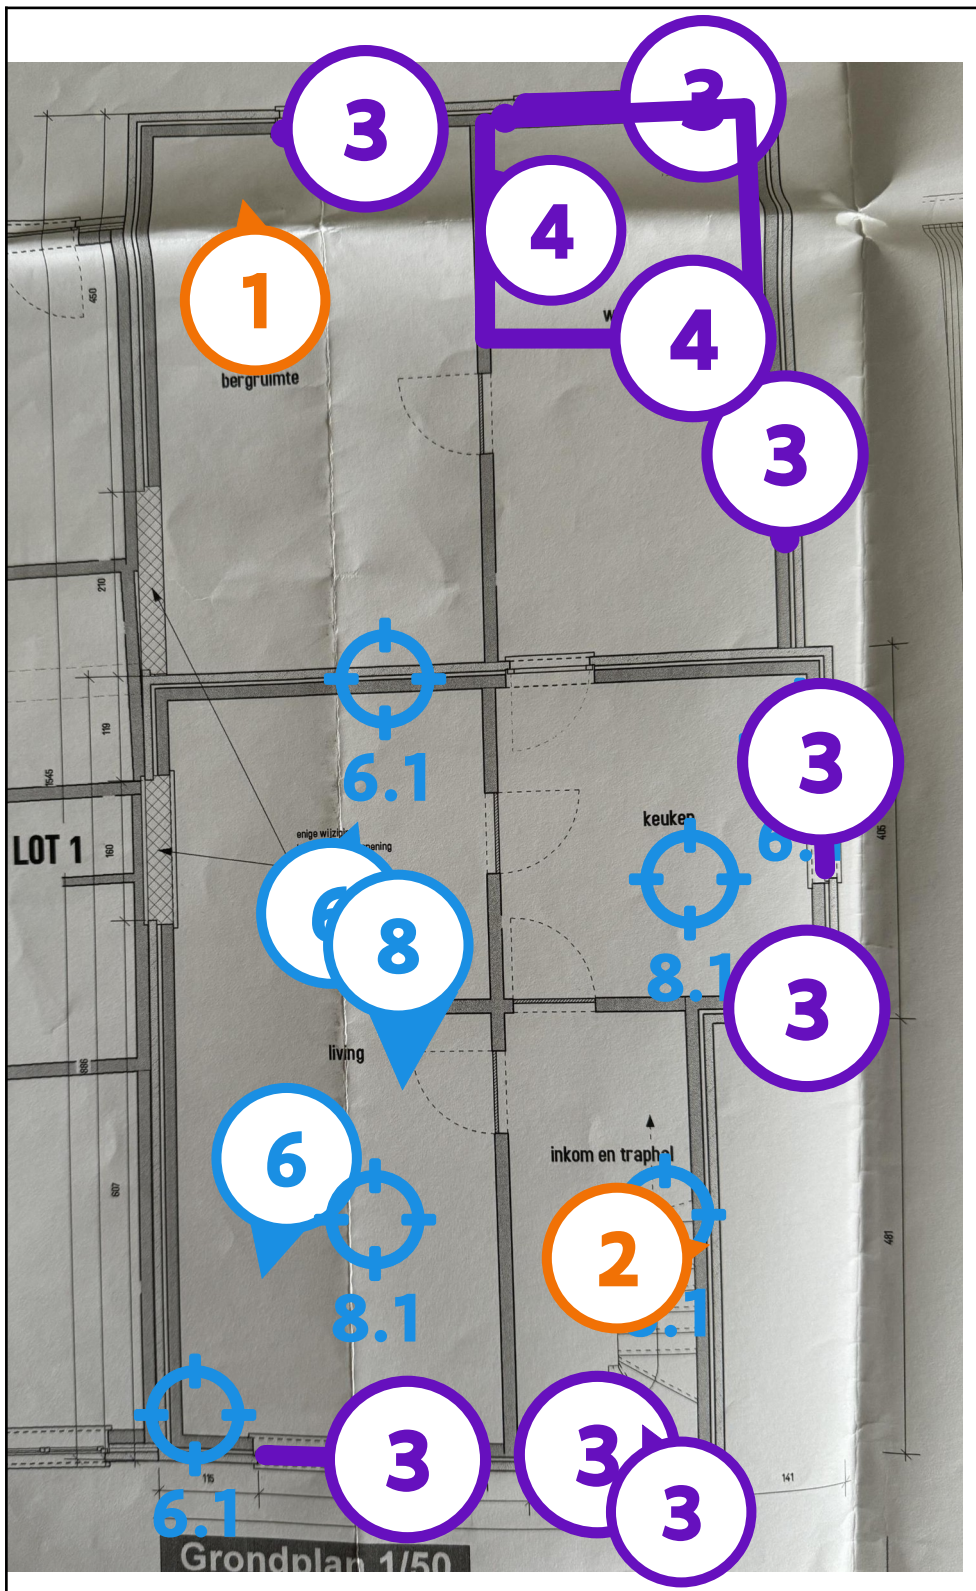
Plan 1.1: nv0

1. pakking ketel	Asbestmateriaal	Verwijderen
2. bakeliet schakelaars	Asbestmateriaal	Verwijderen
3. siliconen ramen	Advies	-
4. tegellijm wandtegels badkamer	Advies	-
6. pleister wanden	Geen asbest	-
6.1 Code: r002391725	Mengmonster	-
8. pleister plafonds	Geen asbest	-
8.1 Code: r002393034	Mengmonster	-

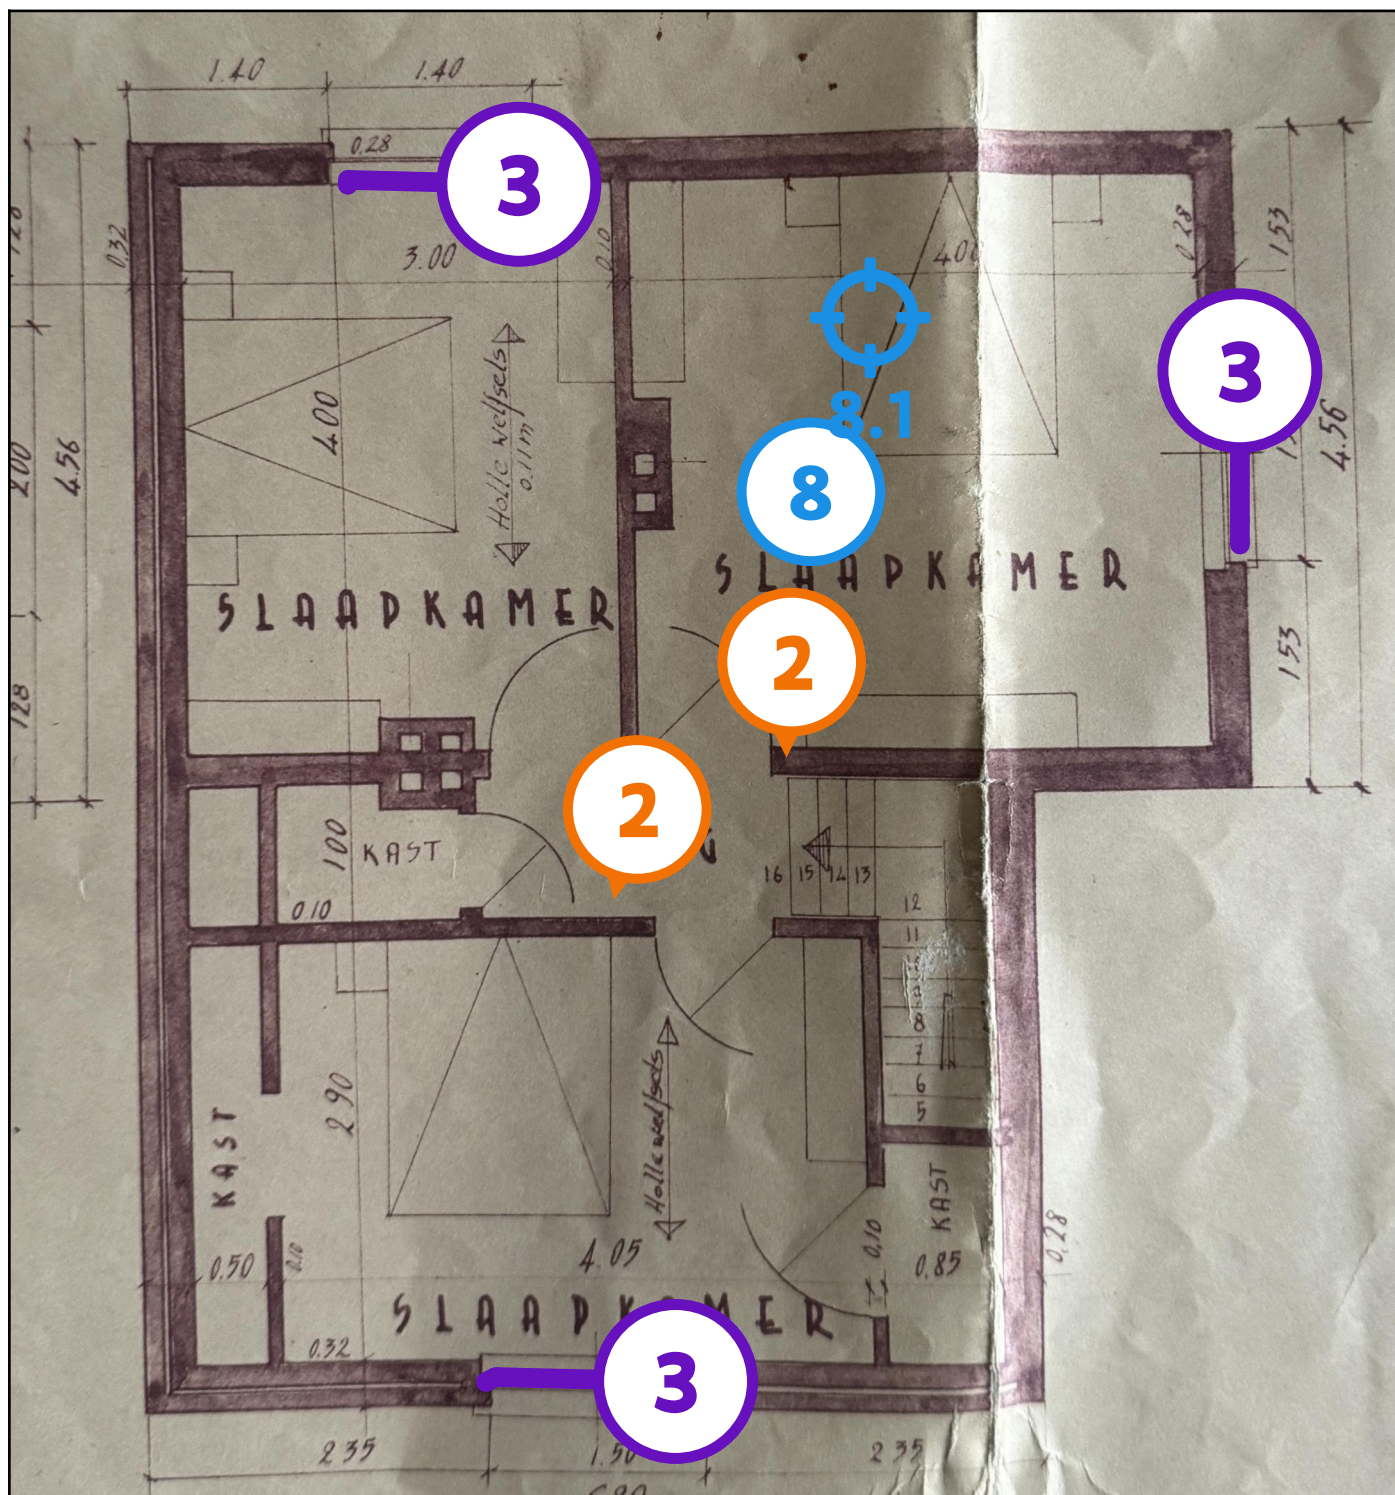
Plan 1.3: nv1

Beschrijving	Type	Actie
2. bakeliet schakelaars	Asbestmateriaal	Verwijderen

3. siliconen ramen	Advies	-
8. pleister plafonds	Geen asbest	-
8.1 Code: r002393034	Mengmonster	-

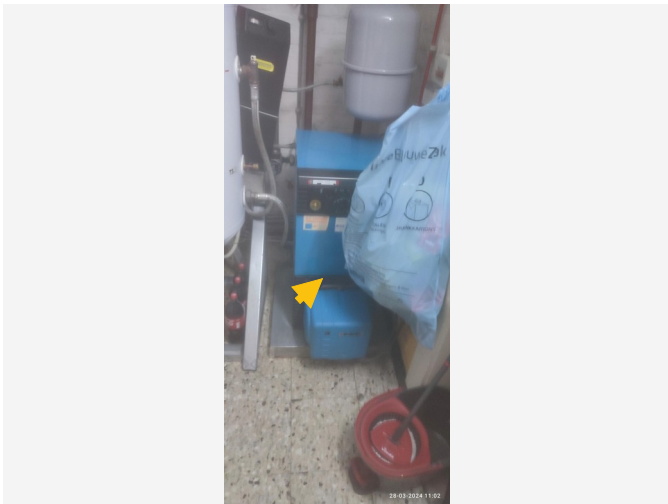
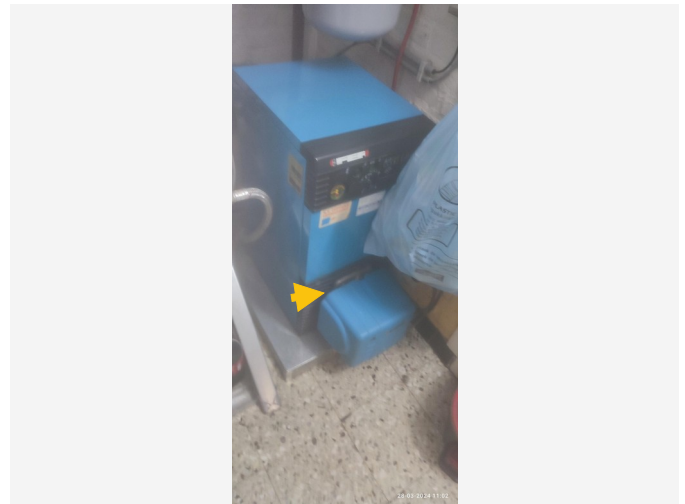
Het asbestmateriaal valt onder de mijlpaal van 2034.

Eindbeoordeling materiaalrisico	Laag materiaalrisico en/of verlaagde kans op vezelvrijgave
---------------------------------	--

Gebondenheid	Categorie 2: niet-hechtgebonden met matrix
Asbestsoort (vezeltype)	Alleen chrysotiel
Asbestconcentratie	Hoog ($\geq 50\%$)
Afschermingsgraad van het gehele materiaal	Enkel randen niet afgeschermd maar geen contact met binnenluchtstromen
Toestand van het materiaal	Licht beschadigd, licht verweerd. Intact materiaal type Pical – asbestboard of categorie III 'gebondenheid'

Beschrijving	pakking ketel
Omgeving	Binnen
Primaire drager	HVAC infrastructuur en uitrusting
Asbestmateriaal	Pakking, dichting
Bindmiddel van asbestmateriaal	Karton - papier - viltachtig
Gebondenheid op basis van bindmiddel	Niet-hechtgebonden
Hoeveelheid (gewicht - aantal)	<ul style="list-style-type: none">• 0,10 kg - 1 stuk
Totaal gewicht	0,10 kg
Eenvoudig bereikbaar	Ja
Bevestigingswijze	<ul style="list-style-type: none">• Geklemd

Verwijderen

- Zorg voor een veilig beheer. Vermijd het beschadigen van het asbestmateriaal. Controleer de toestand jaarlijks op wijzigingen.

- Eenvoudige handelingen: mag via doe-het-zelf of door werknemer(s) met opleidingsattest eenvoudige handelingen
pakkingen of dichtingen mogen via deze methode verwijderd worden

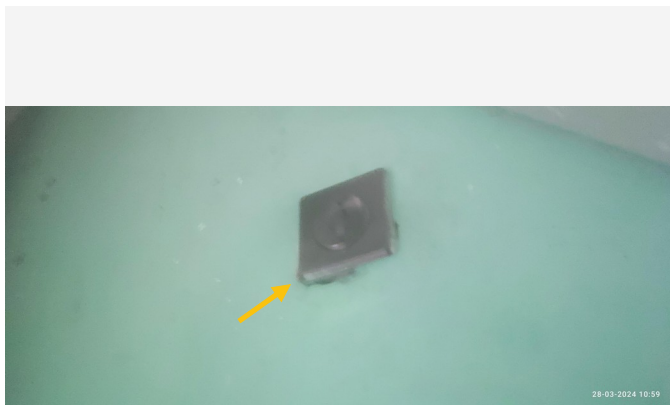
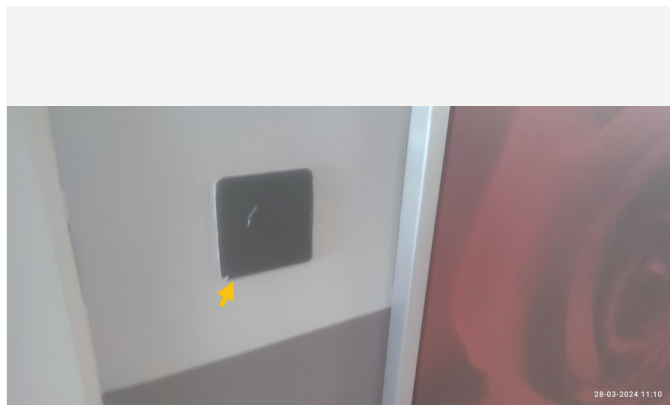
Het asbestmateriaal valt onder de mijlpaal van 2040.

Eindbeoordeling materiaalrisico	Verhoogd materiaalrisico en/of verhoogde kans op vezelvrijgave
---------------------------------	--

Gebondenheid	Categorie 1: hechtgebonden in oorsprong
Asbestsoort (vezeltype)	Crocidoliet aanwezig
Asbestconcentratie	Laag (< 50%)
Afschermingsgraad van het gehele materiaal	Geheel of deels (ook) vrij aan de binnenlucht
Toestand van het materiaal	Licht beschadigd, licht verweerd. Intact materiaal type Pical – asbestboard of categorie III 'gebondenheid'

Beschrijving	bakeliet schakelaars
Omgeving	Binnen
Primaire drager	Communicatie en elektrische infrastructuur en uitrusting
Asbestmateriaal	Plaat, paneel, tablet - Type Bakeliet
Bindmiddel van asbestmateriaal	Kunststof of -hars
Gebondenheid op basis van bindmiddel	Hecht
Hoeveelheid (oppervlakte - dikte - aantal)	• 0,30 m ² - 2,00 cm - 1 stuk
Totaal volume	0,006 m ³
Eenvoudig bereikbaar	Ja
Bevestigingswijze	• Geschroefd
Identificatiemethode	Vaststelling zonder monsternamen

Verwijderen

- Zorg voor een veilig beheer. Vermijd het beschadigen van het asbestmateriaal. Controleer de toestand jaarlijks op wijzigingen.

- Eenvoudige handelingen: mag via doe-het-zelf of door werknemer(s) met opleidingsattest eenvoudige handelingen omdat het hechtgebonden is en in vaste toestand verkeerd

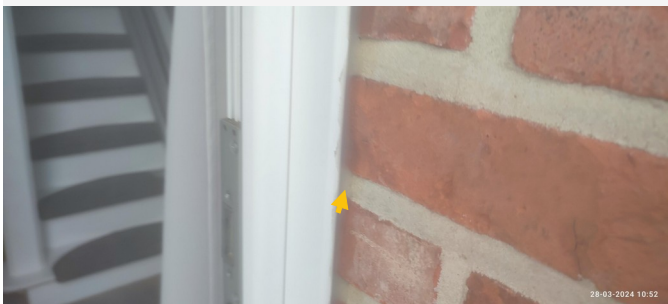
de kit is elastisch en indrukbaar wat aangeeft dat er weekmakers inzitten en geen asbestvezels anders was deze keihard geweest

Identificatiemethode	Vaststelling & expertise (niet-asbestverdacht)
Primaire drager	Wandopening verticaal (raam, deur, ...)
(Asbest)materiaal	In-situ afwerkingslagen - Pasta, stopverf, voegsel, stopsel, vulsel, mastiek, kitten, ...
Bindmiddel	Kitten, mastiek, pasta
Gebondenheid bindmiddel	Hecht

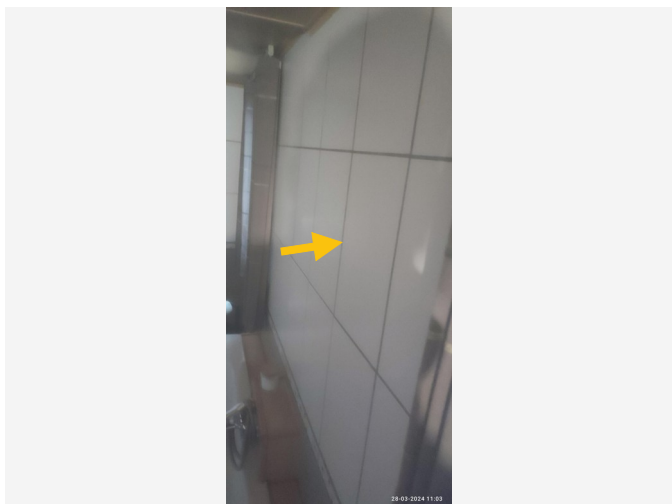
het zou kunnen dat er achter de wandtegels asbesthoudende tegellijm zit

dit echter niet visueel vast te stellen tijdens de inspectie

staalname was niet mogelijk

als later bij verwijdering blijkt dat ze niet in de mortel geplaatst zijn maar in tegellijm adviseren we om staalname te laten afnemen

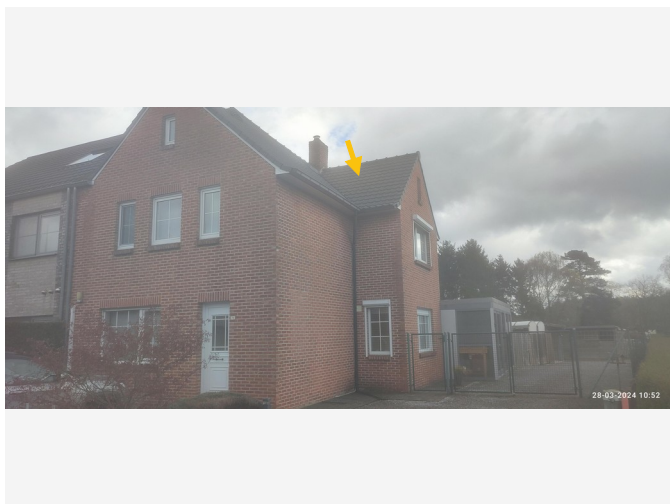
er,igt een plastieken delt folie welke niet asbestverdacht is

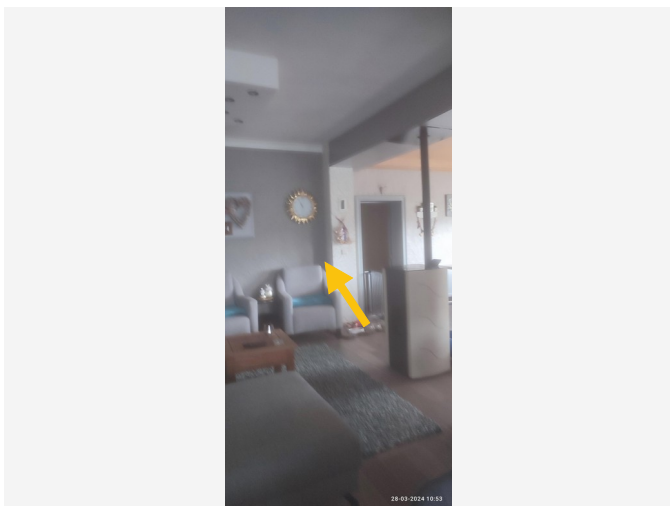
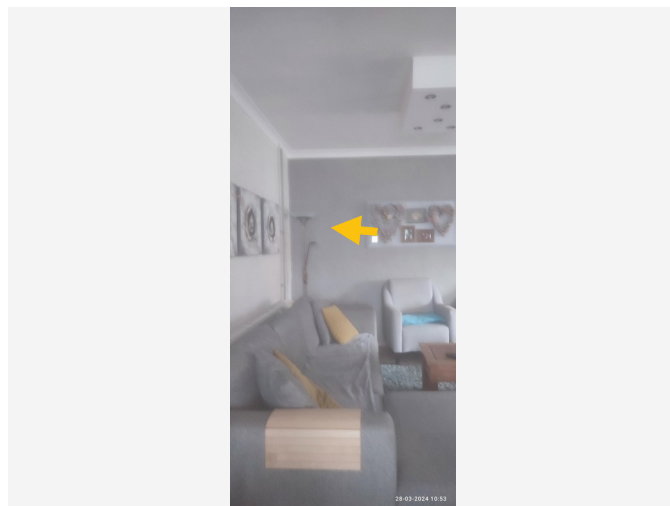
Geen asbest

#	Type	Referentie	Resultaat
6.1	Mengmonster	r002391725	Geen asbest

Beschrijving	pleister wanden
Omgeving	Binnen
Primaire drager	Binnenwand
Bindmiddel van materiaal	Gips - kalk

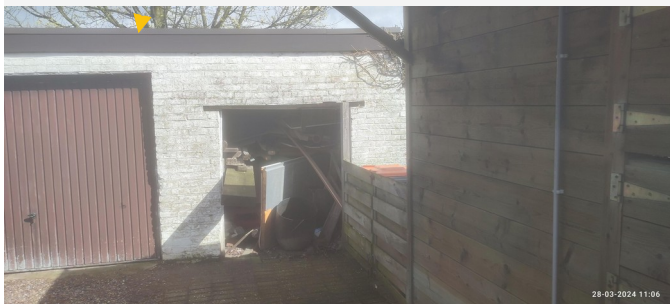
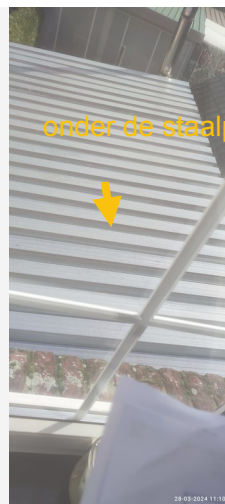
Fiche 7: roofing plat dak

Geen asbest

#	Type	Referentie	Resultaat
7.1	Mengmonster	r002391833	Geen asbest

Beschrijving	roofing plat dak
Omgeving	Buiten

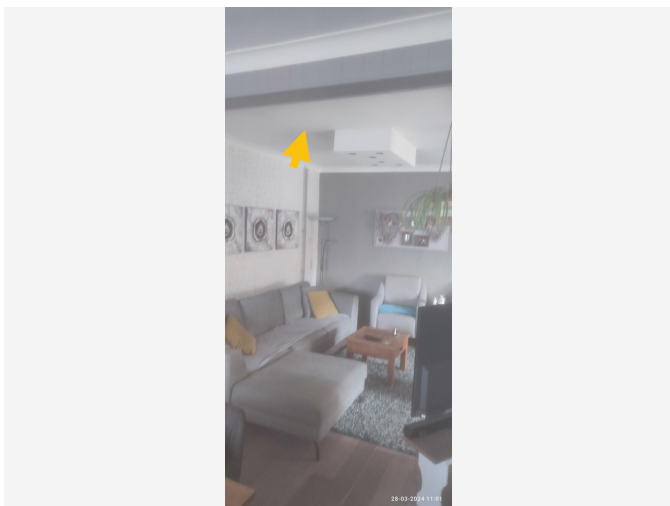
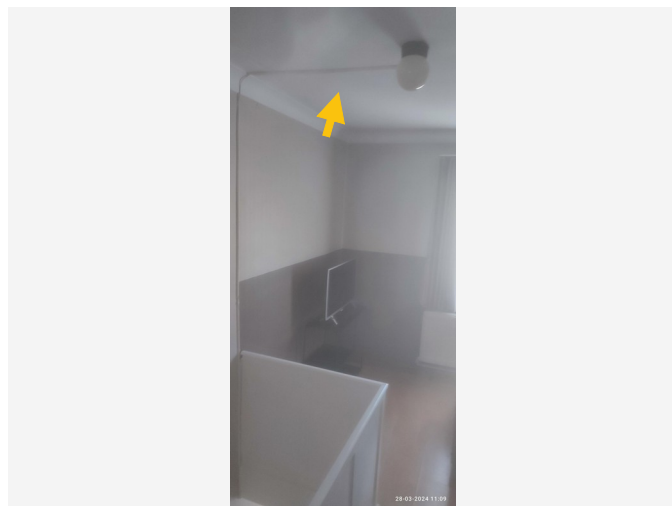
Fiche 8: pleister plafonds

Geen asbest

#	Type	Referentie	Resultaat
8.1	Mengmonster	r002393034	Geen asbest

Beschrijving	pleister plafonds
Omgeving	Binnen
Primaire drager	Plafond
