Asbestinventarisatetest

Spilstraat 70, 3680 Maaseik

Attestnummer : 20240322-000418.000

Niet-asbestveilig

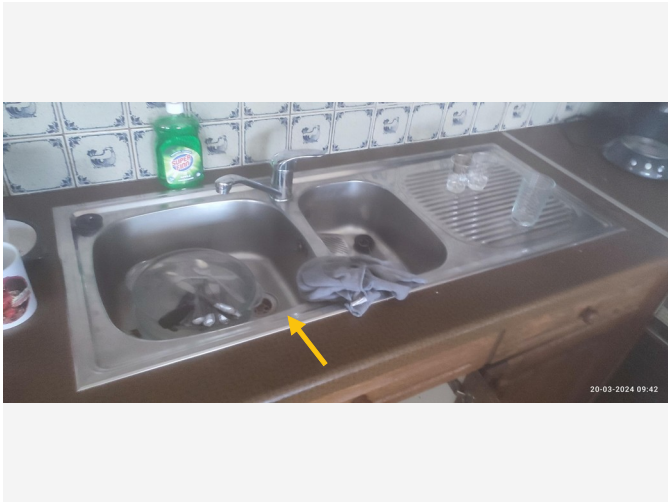
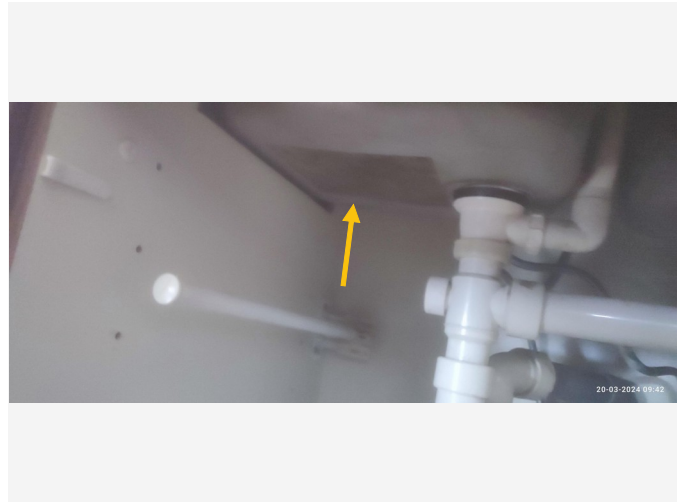
Fiche 1: 2 warte antidreunplaatjes onder de lavabos keuken

Eindbeoordeling materiaalrisico	Verhoogd materiaalrisico en/of verhoogde kans op vezelvrijgave
---------------------------------	--

Gebondenheid	Categorie 1: hechtgebonden in oorsprong
Asbestsoort (vezeltype)	Crocidoliet aanwezig
Asbestconcentratie	Laag (< 50%)
Afschermingsgraad van het gehele materiaal	Geheel of deels (ook) vrij aan de binnenlucht
Toestand van het materiaal	Licht beschadigd, licht verweerd. Intact materiaal type Pical – asbestboard of categorie III 'gebondenheid'

Beschrijving	2 warte antidreunplaatjes onder de lavabos keuken
Omgeving	Binnen
Primaire drager	Sanitaire infrastructuur en uitrusting (toe- en afvoer)
Asbestmateriaal	Pakking, dichting
Bindmiddel van asbestmateriaal	Bitumen (roofing, teer, asfalt)
Gebondenheid op basis van bindmiddel	Hecht
Hoeveelheid (gewicht - aantal)	<ul style="list-style-type: none">• 0,20 kg - 1 stuk
Totaal gewicht	0,20 kg
Eenvoudig bereikbaar	Ja
Bevestigingswijze	<ul style="list-style-type: none">• Verlijmd, ingegoten, versmeerd
Identificatiemethode	Vaststelling zonder monsternamen

Verwijderen

- Zorg voor een veilig beheer. Vermijd het beschadigen van het asbestmateriaal. Controleer de toestand jaarlijks op wijzigingen.

- Eenvoudige handelingen: mag via doe-het-zelf of door werknemer(s) met opleidingsattest eenvoudige handelingen omdat het hechtgebonden is

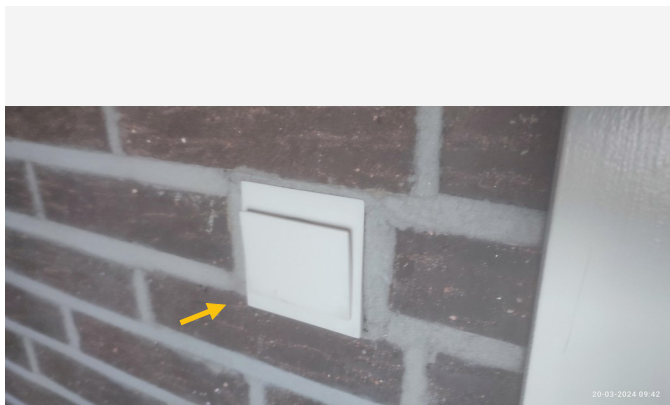
Eindbeoordeling materiaalrisico	Verhoogd materiaalrisico en/of verhoogde kans op vezelvrijgave
---------------------------------	--

Gebondenheid	Categorie 1: hechtgebonden in oorsprong
Asbestsoort (vezeltype)	Crocidoliet aanwezig
Asbestconcentratie	Laag (< 50%)
Afschermingsgraad van het gehele materiaal	Geheel of deels (ook) vrij aan de binnenlucht
Toestand van het materiaal	Licht beschadigd, licht verweerd. Intact materiaal type Pical – asbestboard of categorie III 'gebondenheid'

Beschrijving	bakeliet schakelaars en stopcontacten
Omgeving	Binnen
Primaire drager	Communicatie en elektrische infrastructuur en uitrusting
Asbestmateriaal	Plaat, paneel, tablet - Type Bakeliet
Bindmiddel van asbestmateriaal	Kunststof of -hars
Gebondenheid op basis van bindmiddel	Hecht
Hoeveelheid (oppervlakte - dikte - aantal)	• 1,00 m ² - 2,00 cm - 1 stuk
Totaal volume	0,02 m ³
Eenvoudig bereikbaar	Ja
Bevestigingswijze	• Geschroefd
Identificatiemethode	Vaststelling zonder monsternamen

Verwijderen

- Zorg voor een veilig beheer. Vermijd het beschadigen van het asbestmateriaal. Controleer de toestand jaarlijks op wijzigingen.

- Eenvoudige handelingen: mag via doe-het-zelf of door werknemer(s) met opleidingsattest eenvoudige handelingen omdat het hechtgebonden is

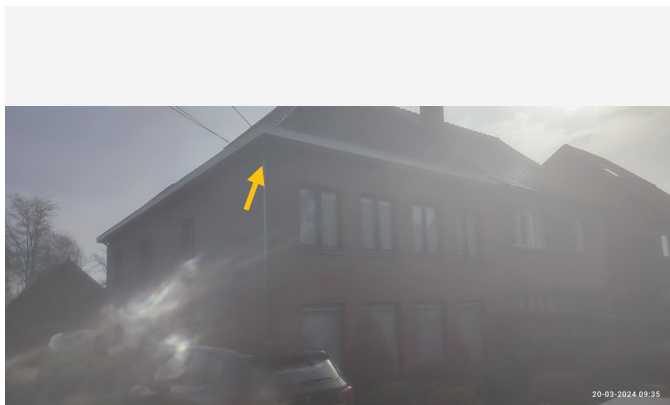
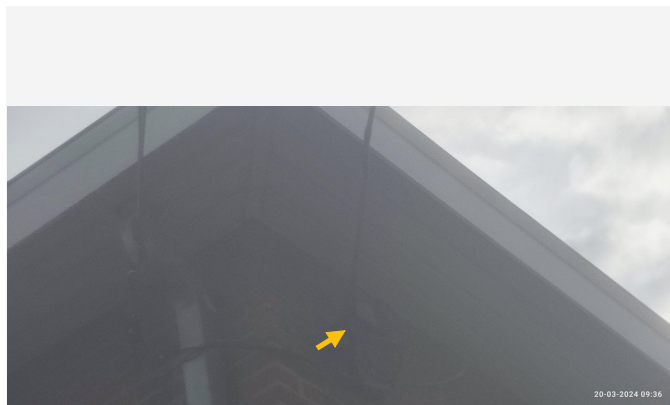
Eindbeoordeling materiaalrisico	Laag materiaalrisico en/of verlaagde kans op vezelvrijgave
---------------------------------	--

Gebondenheid	Categorie 1: hechtgebonden in oorsprong
Asbestsoort (vezeltype)	Crocidoliet aanwezig
Asbestconcentratie	Laag (< 50%)
Afschermingsgraad van het gehele materiaal	Geheel of deels vrij aan de buitenlucht
Toestand van het materiaal	Licht beschadigd, licht verweerd. Intact materiaal type Pical – asbestboard of categorie III 'gebondenheid'

Beschrijving	bakeliet stop elektriciteitsdraad straat
Omgeving	Buiten
Primaire drager	Communicatie en elektrische infrastructuur en uitrusting
Asbestmateriaal	Plaat, paneel, tablet - Type Bakeliet
Bindmiddel van asbestmateriaal	Kunststof of -hars
Gebondenheid op basis van bindmiddel	Hecht
Hoeveelheid (oppervlakte - dikte - aantal)	• 0,09 m ² - 5,00 cm - 1 stuk
Totaal volume	0,005 m ³
Eenvoudig bereikbaar	Ja
Bevestigingswijze	• Geschroefd
Identificatiemethode	Vaststelling zonder monsternamen

Zorgvuldig beheren

- Zorg voor een veilig beheer. Vermijd het beschadigen van het asbestmateriaal. Controleer de toestand jaarlijks op wijzigingen.

- Eenvoudige handelingen: mag via doe-het-zelf of door werknemer(s) met opleidingsattest eenvoudige handelingen omdat het hechtgebonden is enkel te verwijderen door de netwerkbeheerder

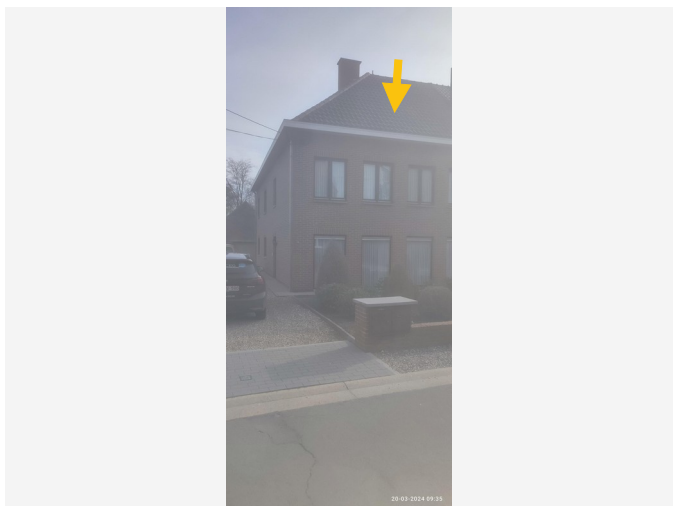
Situeringfoto

Tijdelijke beperking

Reden: Het te onderzoeken materiaal situeert zich hoger dan 3,50 m te rekenen vanaf een veilige ondergrond

Uitleg van de asbestdeskundige: en langs binnen is de zolder niet toegankelijk

mogelijks een asbesthoudend menuiserie onderdak aanwezig?

de garage heeft geen onderdak , je kijkt zo tegen de pannen op

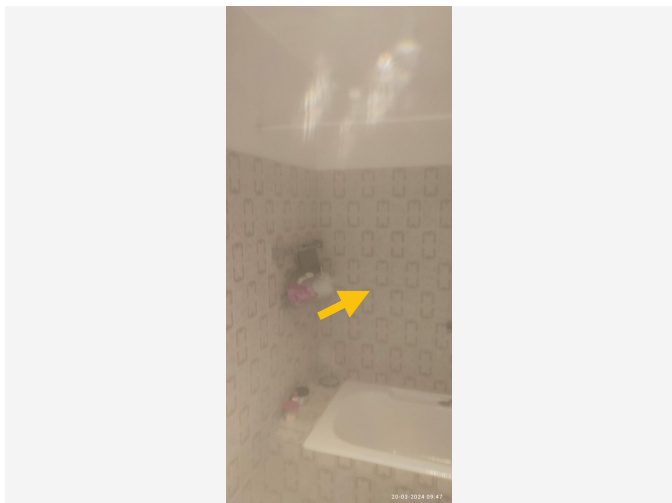
Fiche 5: tegellijm wandtegels badkamer en wc en keuken

het zou kunnen dat er achter de wandtegels een asbesthoudende tegellijm zit

dit echter niet visueel vast te stellen tijdens de inspectie

staalname was niet mogelijk

als later bij verwijdering blijkt dat ze niet in de mortel geplaatst zijn maar in tegellijm advisefren we om eerst een staalname te laten afnemen

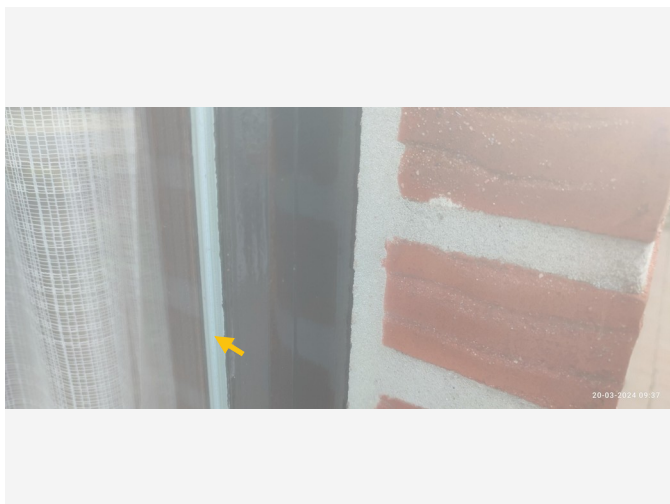
de kit is elastisch en indrukbaar wat aangeeft dat er weekmakers inzitten en geen asbestvezels anders was deze keihard geweest

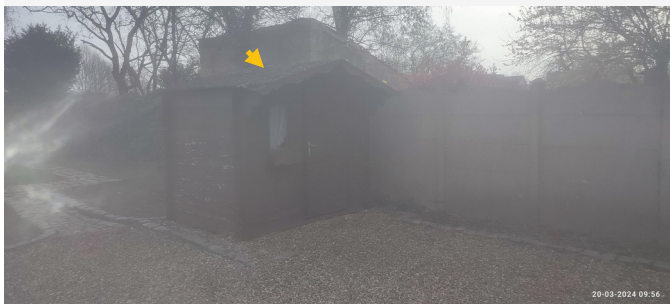
Geen asbest

#	Type	Referentie	Resultaat
7.1	Puntmonster	r002392434	Geen asbest

Beschrijving	shingles dak tuinhuis
Omgeving	Buiten
Primaire drager	Schuin dak
Bindmiddel van materiaal	Bitumen (roofing, teer, asfalt)

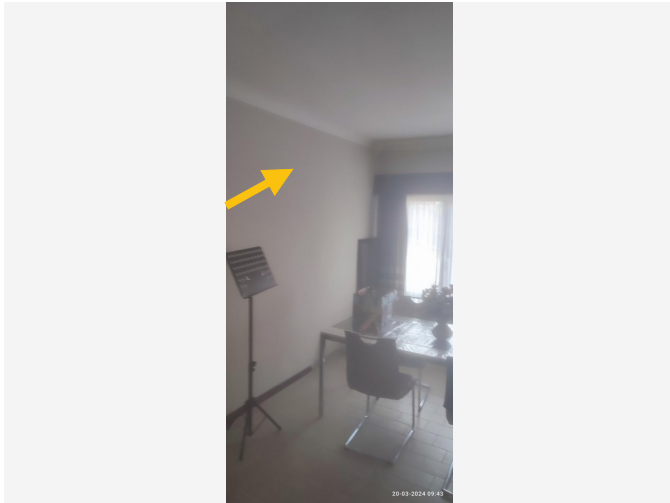
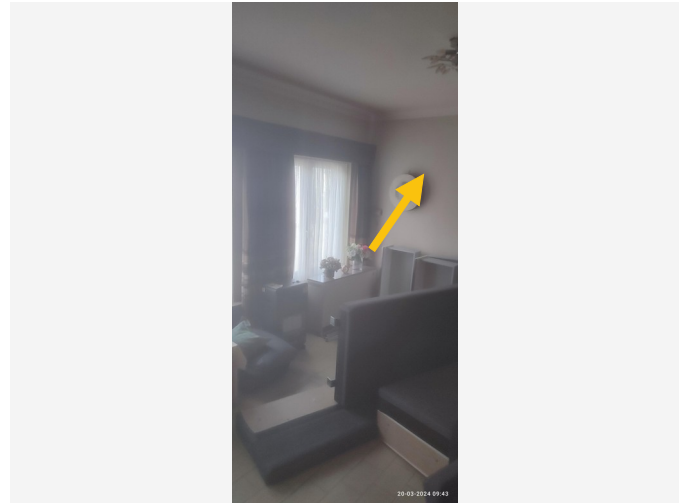
Fiche 8: pleister wanden

Geen asbest

#	Type	Referentie	Resultaat
8.1	Mengmonster	r002392428	Geen asbest

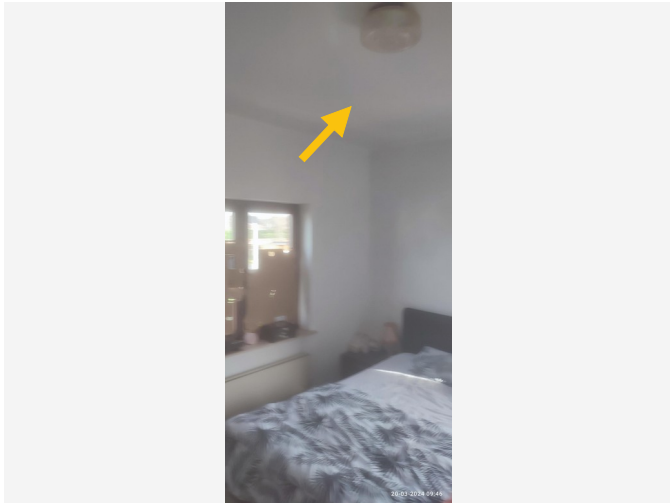
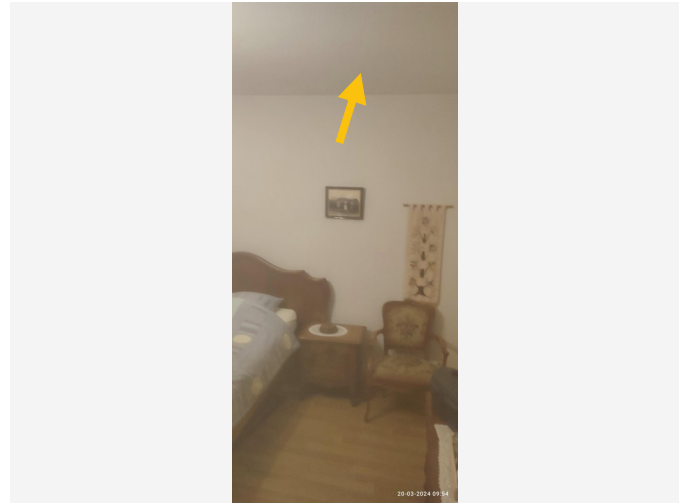
Fiche 9: pleister plafonds

Geen asbest

#	Type	Referentie	Resultaat
9.1	Mengmonster	r002392425	Geen asbest
