Asbestinventarisatetest

Dikke Linde 3, 3640 Kinrooi

Attestnummer : 20230910-000035.000

Uitgegeven op : 10.09.2023

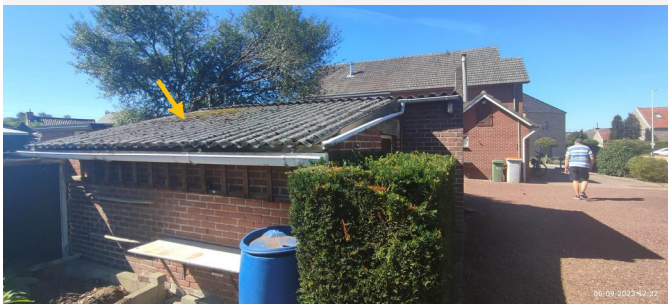
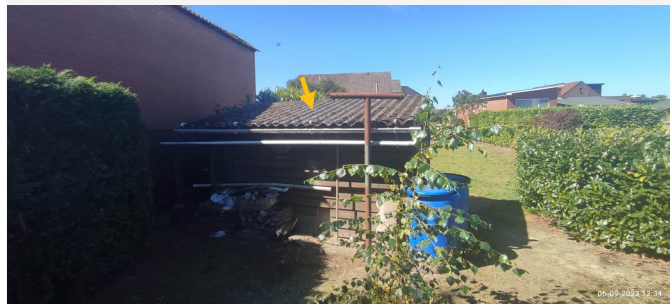
Het asbestmateriaal valt onder de mijlpaal van 2034.

Eindbeoordeling materiaalrisico	Laag materiaalrisico en/of verlaagde kans op vezelvrijgave
---------------------------------	--

Gebondenheid	Categorie 1: hechtgebonden in oorsprong
Asbestsoort (vezeltype)	Crocidoliet aanwezig
Asbestconcentratie	Laag (< 50%)
Afschermingsgraad van het gehele materiaal	Geheel of deels vrij aan de buitenlucht
Toestand van het materiaal	Licht beschadigd, licht verweerd. Intact materiaal type Pical – asbestboard of categorie III 'gebondenheid'

Beschrijving	golfplaten garage en tuinhuis
Omgeving	Buiten
Primaire drager	Schuin dak
Asbestmateriaal	Dak- en gevelbekleding - Golfplaat
Bindmiddel van asbestmateriaal	Cement
Gebondenheid op basis van bindmiddel	Hecht
Hoeveelheid (oppervlakte - aantal)	<ul style="list-style-type: none"> • 24,00 m² - 1 stuk • 15,00 m² - 1 stuk
Totale oppervlakte	39,00 m ²

Verwijderen

- Zorg voor een veilig beheer. Vermijd het beschadigen van het asbestmateriaal. Controleer de toestand jaarlijks op wijzigingen.
- Hemelwater dat afspoelt van asbestcement daken of gevels kan asbestdeeltjes bevatten. Gebruik het enkel voor gesloten circuits (bv. spoelen toiletten). Reinig na het vervangen van het dak of de gevel de dakgoten en regenwaterput of -ton om asbesthoudend sediment of slib te verwijderen

- Eenvoudige handelingen: mag via doe-het-zelf of door werknemer(s) met opleidingsattest eenvoudige handelingen omdat het hechtgebonden is

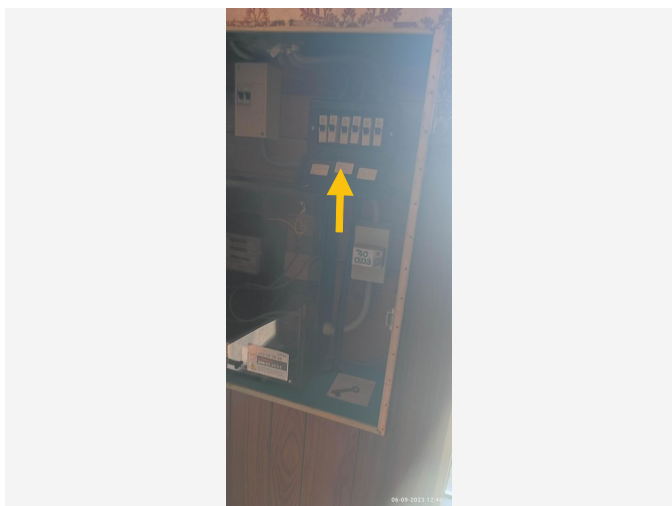
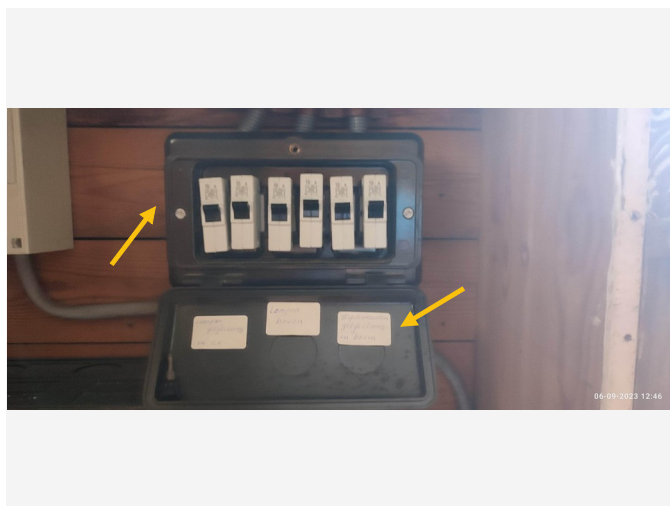
Het asbestmateriaal valt onder de mijlpaal van 2040.

Eindbeoordeling materiaalrisico	Verhoogd materiaalrisico en/of verhoogde kans op vezelvrijgave
---------------------------------	--

Beschrijving	bakeliet zekeringskast in meterkast
Omgeving	Binnen
Primaire drager	Communicatie en elektrische infrastructuur en uitrusting
Asbestmateriaal	Plaat, paneel, tablet - Type Bakeliet
Bindmiddel van asbestmateriaal	Kunststof of -hars
Gebondenheid op basis van bindmiddel	Hecht
Hoeveelheid (oppervlakte - dikte - aantal)	• 0,35 m ² - 5,00 cm - 1 stuk
Totaal volume	0,018 m ³
Eenvoudig bereikbaar	Ja
Bevestigingswijze	• Geschroefd
Identificatiemethode	Vaststelling zonder monsternamen

Verwijderen

- Zorg voor een veilig beheer. Vermijd het beschadigen van het asbestmateriaal. Controleer de toestand jaarlijks op wijzigingen.

- Eenvoudige handelingen: mag via doe-het-zelf of door werknemer(s) met opleidingsattest eenvoudige handelingen omdat het hechtgebonden is

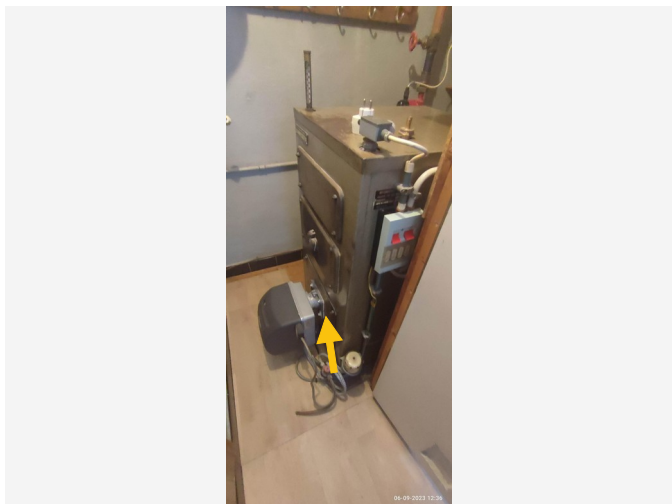
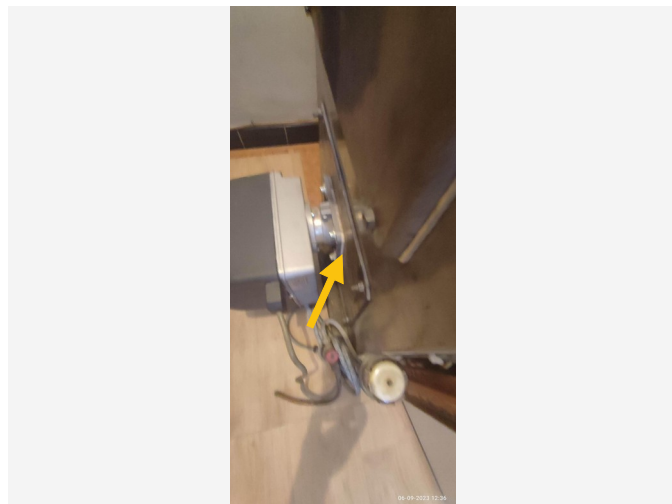
Het asbestmateriaal valt onder de mijlpaal van 2034.

Eindbeoordeling materiaalrisico	Laag materiaalrisico en/of verlaagde kans op vezelvrijgave
---------------------------------	--

Gebondenheid	Categorie 2: niet-hechtgebonden met matrix
Asbestsoort (vezeltype)	Alleen chrysotiel
Asbestconcentratie	Hoog ($\geq 50\%$)
Afschermingsgraad van het gehele materiaal	Enkel randen niet afgeschermd maar geen contact met binnenluchtstromen
Toestand van het materiaal	Licht beschadigd, licht verweerd. Intact materiaal type Pical – asbestboard of categorie III 'gebondenheid'

Beschrijving	pakking verwarmingsketel
Omgeving	Binnen
Primaire drager	HVAC infrastructuur en uitrusting
Asbestmateriaal	Pakking, dichting
Bindmiddel van asbestmateriaal	Karton - papier - viltachtig
Gebondenheid op basis van bindmiddel	Niet-hechtgebonden
Hoeveelheid (gewicht - aantal)	<ul style="list-style-type: none">• 0,10 kg - 1 stuk
Totaal gewicht	0,10 kg
Eenvoudig bereikbaar	Ja
Bevestigingswijze	<ul style="list-style-type: none">• Los (al dan niet bedekt)• Geklemd

Verwijderen

- Zorg voor een veilig beheer. Vermijd het beschadigen van het asbestmateriaal. Controleer de toestand jaarlijks op wijzigingen.

- Eenvoudige handelingen: mag via doe-het-zelf of door werknemer(s) met opleidingsattest eenvoudige handelingen
pakkingen en dichtingen mogen via deze methode verwijderd worden

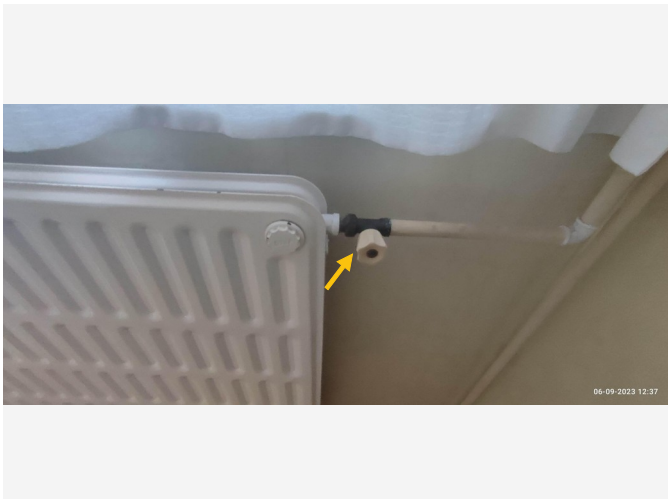
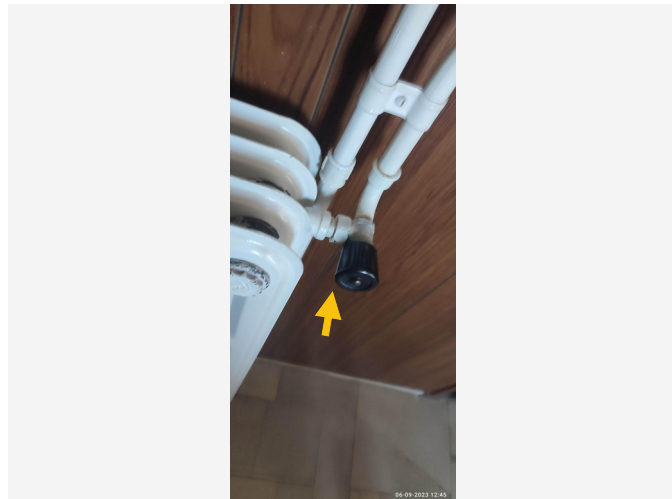
Fiche 4: bakeliet draaiknoppen verwarmingselementen

Het asbestmateriaal valt onder de mijlpaal van 2040.

Eindbeoordeling materiaalrisico	Verhoogd materiaalrisico en/of verhoogde kans op vezelvrijgave
---------------------------------	--

Beschrijving	bakeliet draaiknoppen verwarmingselementen
Omgeving	Binnen
Primaire drager	Ruimteverwarming
Asbestmateriaal	Plaat, paneel, tablet - Type Bakeliet
Bindmiddel van asbestmateriaal	Kunststof of -hars
Gebondenheid op basis van bindmiddel	Hecht
Hoeveelheid (oppervlakte - dikte - aantal)	• 0,30 m ² - 6,00 cm - 1 stuk
Totaal volume	0,018 m ³
Eenvoudig bereikbaar	Ja
Bevestigingswijze	• Geschroefd
Identificatiemethode	Vaststelling zonder monsternamen

Verwijderen

- Zorg voor een veilig beheer. Vermijd het beschadigen van het asbestmateriaal. Controleer de toestand jaarlijks op wijzigingen.

- Eenvoudige handelingen: mag via doe-het-zelf of door werknemer(s) met opleidingsattest eenvoudige handelingen omdat het hechtgebonden is

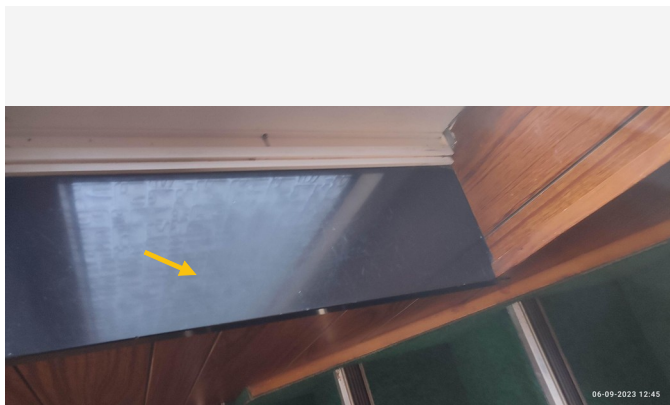
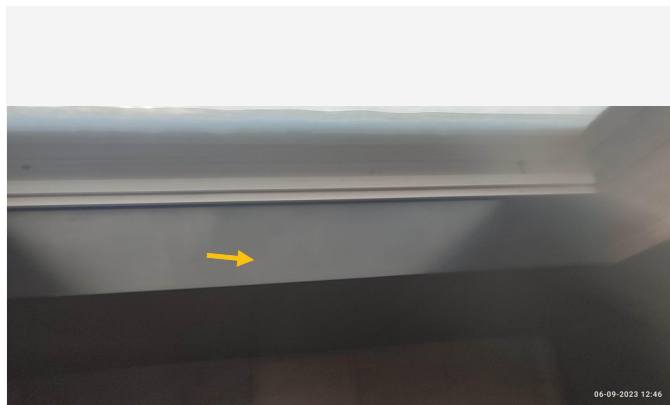
Het asbestmateriaal valt onder de mijlpaal van 2040.

Eindbeoordeling materiaalrisico	Verhoogd materiaalrisico en/of verhoogde kans op vezelvrijgave
---------------------------------	--

Beschrijving	zwarte raamtabletten binnen
Omgeving	Binnen
Primaire drager	Wandopening verticaal (raam, deur, ...)
Asbestmateriaal	Plaat, paneel, tablet - Generiek
Bindmiddel van asbestmateriaal	Cement
Gebondenheid op basis van bindmiddel	Hecht
Hoeveelheid (oppervlakte - dikte - aantal)	• 1,00 m ² - 2,00 cm - 1 stuk
Totaal volume	0,02 m ³
Eenvoudig bereikbaar	Ja
Bevestigingswijze	<ul style="list-style-type: none">• Geklemd• Verlijmd, ingegoten, versmeerd

Verwijderen

- Zorg voor een veilig beheer. Vermijd het beschadigen van het asbestmateriaal. Controleer de toestand jaarlijks op wijzigingen.

- Eenvoudige handelingen: mag via doe-het-zelf of door werknemer(s) met opleidingsattest eenvoudige handelingen omdat het hechtgebonden is

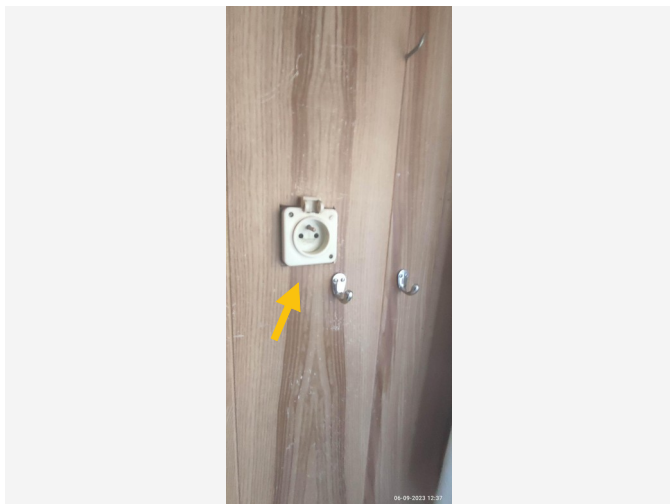
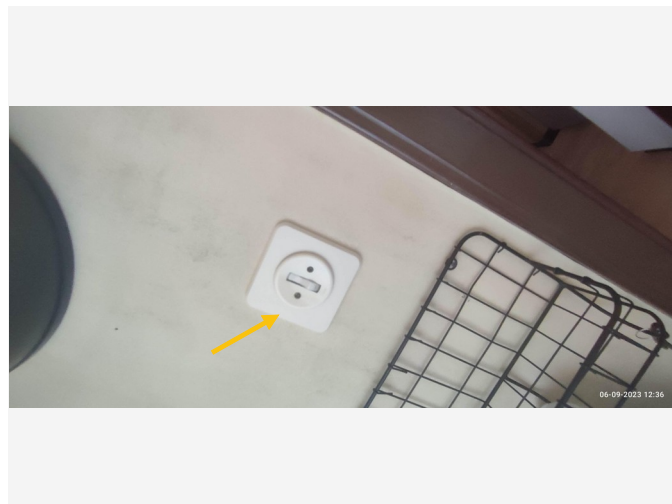
Het asbestmateriaal valt onder de mijlpaal van 2040.

Eindbeoordeling materiaalrisico	Verhoogd materiaalrisico en/of verhoogde kans op vezelvrijgave
---------------------------------	--

Beschrijving	bakeliet schakelaars en stopcontacten
Omgeving	Binnen
Primaire drager	Communicatie en elektrische infrastructuur en uitrusting
Asbestmateriaal	Plaat, paneel, tablet - Type Bakeliet
Bindmiddel van asbestmateriaal	Kunststof of -hars
Gebondenheid op basis van bindmiddel	Hecht
Hoeveelheid (oppervlakte - dikte - aantal)	• 1,00 m ² - 5,00 cm - 1 stuk
Totaal volume	0,05 m ³
Eenvoudig bereikbaar	Ja

Verwijderen

- Zorg voor een veilig beheer. Vermijd het beschadigen van het asbestmateriaal. Controleer de toestand jaarlijks op wijzigingen.

- Eenvoudige handelingen: mag via doe-het-zelf of door werknemer(s) met opleidingsattest eenvoudige handelingen omdat het hechtgebonden is

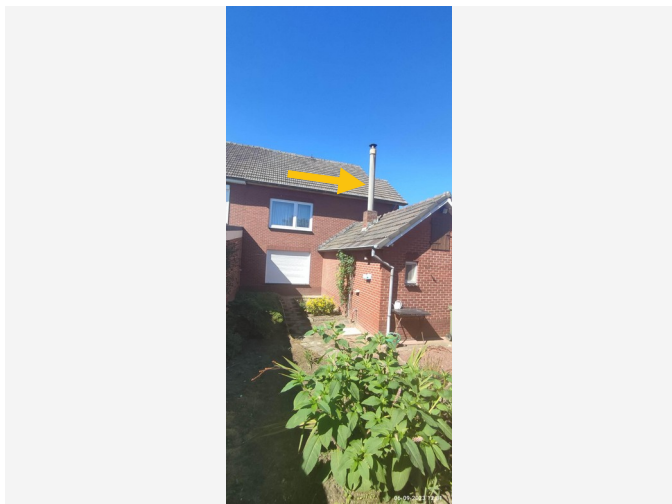
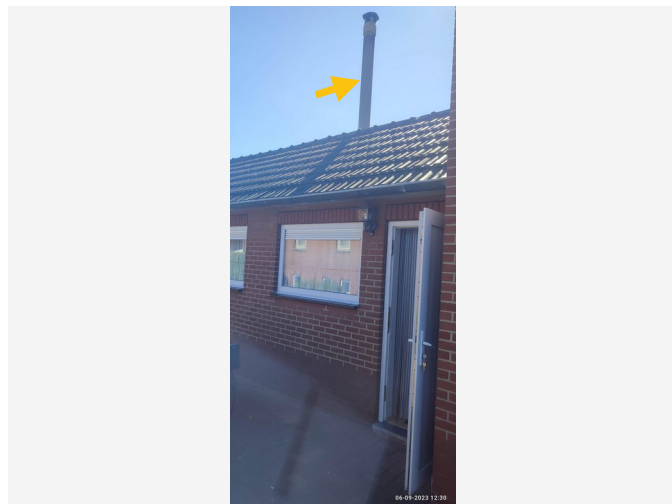
Het asbestmateriaal valt onder de mijlpaal van 2040.

Eindbeoordeling materiaalrisico	Laag materiaalrisico en/of verlaagde kans op vezelvrijgave
---------------------------------	--

Beschrijving	vezelcement schoorsteen achterbouw
Omgeving	Buiten
Primaire drager	Sanitaire infrastructuur en uitrusting (toe- en afvoer)
Asbestmateriaal	Buis, koker, leiding, pijp, doorvoer
Bindmiddel van asbestmateriaal	Cement
Gebondenheid op basis van bindmiddel	Hecht
Hoeveelheid (lengte - omtrek - dikte - aantal)	<ul style="list-style-type: none">• 2,00 m - 10,00 cm - 0,60 cm - 1 stuk
Totaal volume	0,001 m ³
Eenvoudig bereikbaar	Ja
Bevestigingswijze	<ul style="list-style-type: none">• Geklemd• Verlijmd, ingegoten, versmeerd

Zorgvuldig beheren

- Zorg voor een veilig beheer. Vermijd het beschadigen van het asbestmateriaal. Controleer de toestand jaarlijks op wijzigingen.

- Eenvoudige handelingen: mag via doe-het-zelf of door werknemer(s) met opleidingsattest eenvoudige handelingen omdat het hechtgebonden is

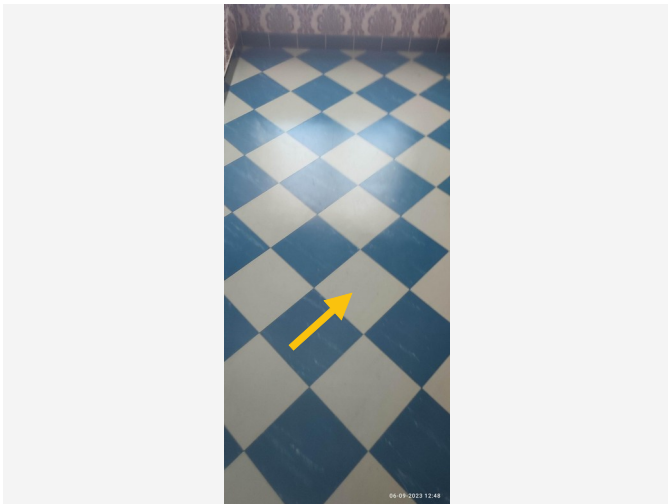
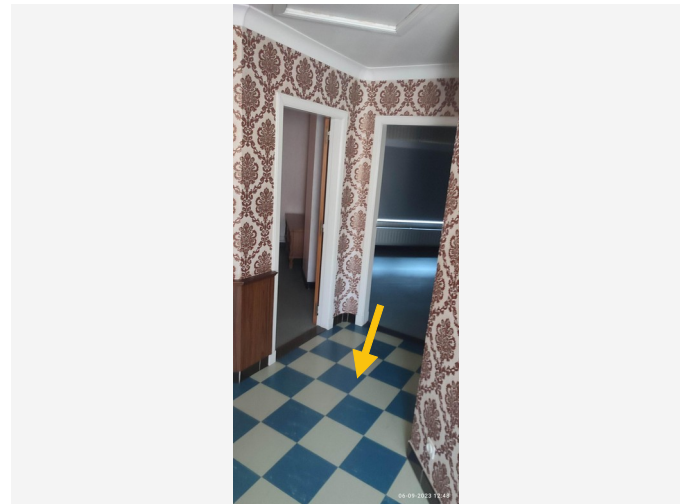
Het asbestmateriaal valt onder de mijlpaal van 2040.

Eindbeoordeling materiaalrisico	Laag materiaalrisico en/of verlaagde kans op vezelvrijgave
---------------------------------	--

#	Type	Referentie	Resultaat
8.1	Puntmonster	r002408935	Chrysotiel

Beschrijving	vloertegels gang nv+1
Omgeving	Binnen
Primaire drager	Vloer
Asbestmateriaal	Prefab - afwerking - Tegel
Bindmiddel van asbestmateriaal	Kunststof of -hars
Gebondenheid op basis van bindmiddel	Hecht
Hoeveelheid (oppervlakte - dikte - aantal)	• 9,00 m ² - 0,30 cm - 1 stuk

Totaal volume	0,027 m ³
Eenvoudig bereikbaar	Ja
Bevestigingswijze	<ul style="list-style-type: none">• Verlijmd, ingegoten, versmeerd
Identificatiemethode	Vaststelling met monstername
Destructieve handeling voor identificatie	Nee
Opmerking	de lijm is ook asbesthoudend

Zorgvuldig beheren

- Zorg voor een veilig beheer. Vermijd het beschadigen van het asbestmateriaal. Controleer de toestand jaarlijks op wijzigingen.

- Eenvoudige handelingen: mag via doe-het-zelf of door werknemer(s) met opleidingsattest eenvoudige handelingen omdat het hechtgebonden is

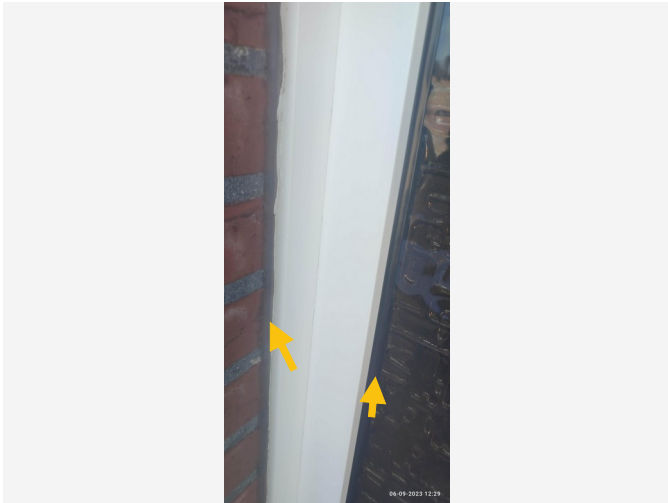
de kit is elastisch en indrukbaar wat aangeeft dat deze geen asbestvezels bevat maar pcb's en weekmakers er zitten nieuwe pvc ramen in

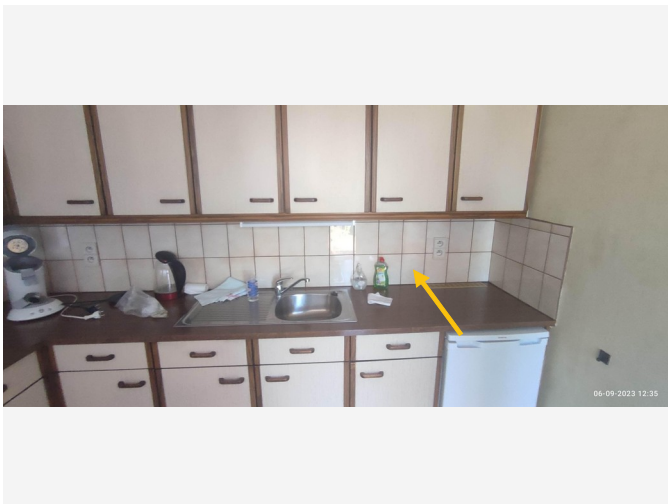
het zou kunnen dat achter de wandtegels asbesthoudende tegellijm zit ofwel niet asbestverdachte mortel
visueel niet vast te stellen tijdens de inspectie

als later bij verwijdering blijkt dat het om oude tegellijm gaat adviseren we een staalname te laten nemen ter uitsluiting

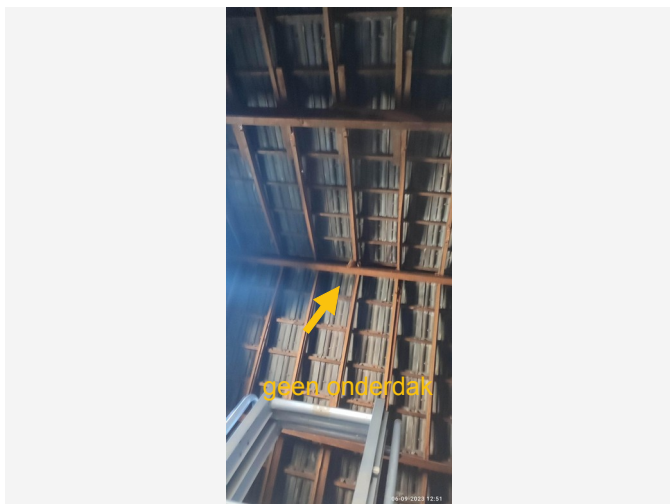
door het zolderluik zie je dat er geen menuiserie onderdak is je kijkt tegen de onderzijde van de pannen aan de vloerbekledingen zijn niet asbestverdacht (de vloertegel gang nv1 buiten beschouwing gelaten zie fiche verderop)

beneden ligt laminaat en keramische vloertegels de trap is van tapijt en de slaapkamers boven zijn van een type linoleum

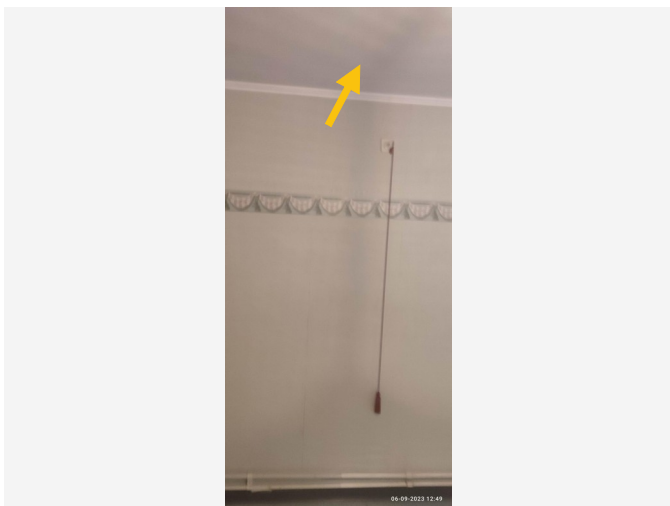
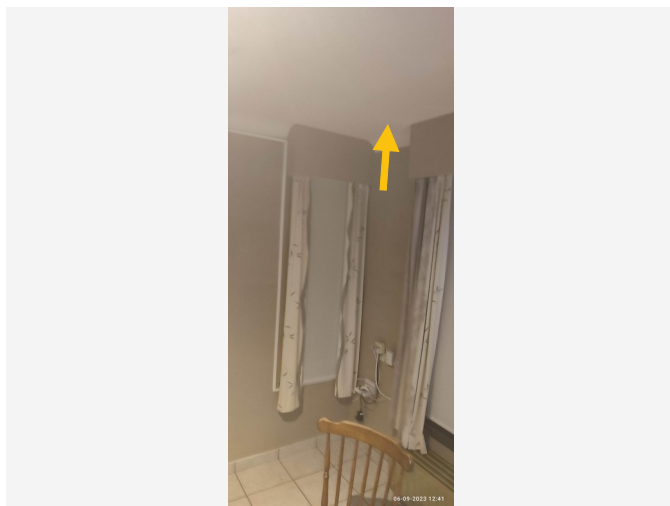
Fiche 12: pleister plafonds

Geen asbest

#	Type	Referentie	Resultaat
12.1	Mengmonster	r002409149	Geen asbest

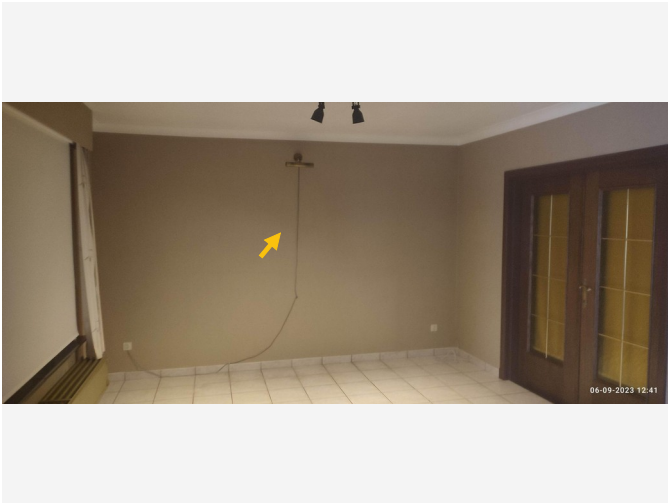
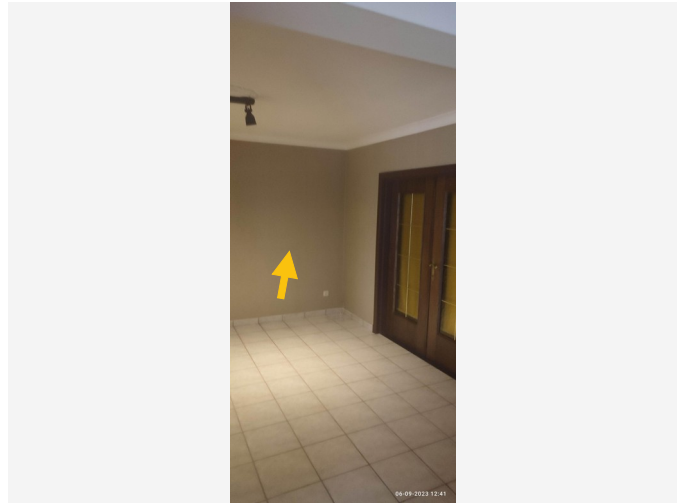
Fiche 13: pleister wanden

Geen asbest

#	Type	Referentie	Resultaat
13.1	Mengmonster	r002409150	Geen asbest
