# Asbestinventarisatetest

Rorenweg 37, 3960 Bree

Attestnummer : 20250905-000108.000

Uitgegeven op : 05.09.2025

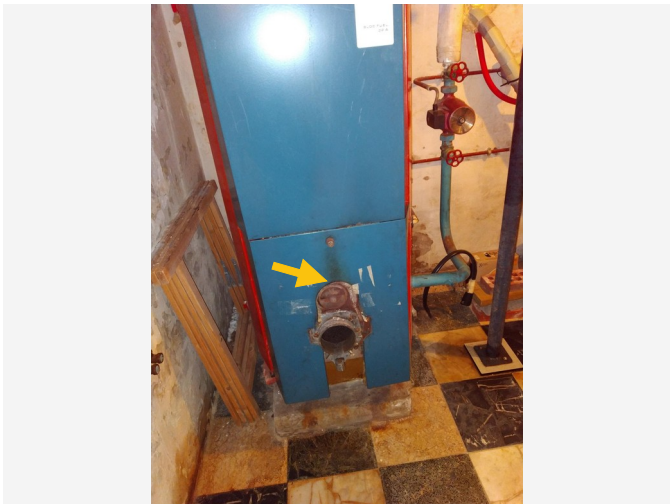
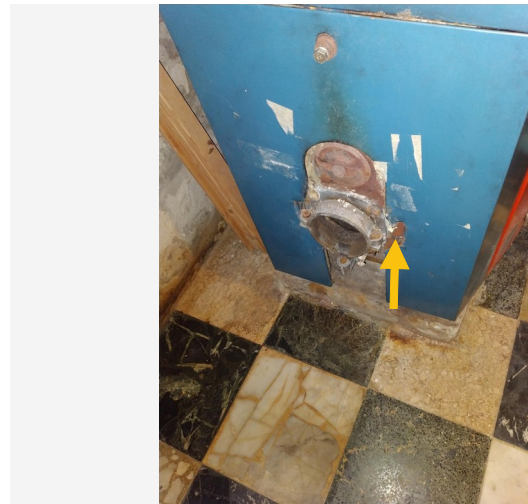
Het asbestmateriaal valt onder de mijlpaal van 2034.

Verwijderen

| Eindbeoordeling materiaalisico | Laag materiaalisico en/of verlaagde kans op vezelvrijgave |

| Asbestconcentratie | Hoog ( $\geq 50\%$ ) |

| # | Type | Referentie | Resultaat |
|---|---|---|---|
| 1.1 | Puntmonster | c764 | Chrysotiel |

| Beschrijving | pakking verwarmingsketel |

- Zorg voor een veilig beheer. Vermijd het beschadigen van het asbestmateriaal. Controleer de toestand jaarlijks op wijzigingen.

- Eenvoudige handelingen: mag via doe-het-zelf of door werknemer(s) met opleidingsattest eenvoudige handelingen  
pakkingen en dichtingen mogen via deze methode verwijderd worden

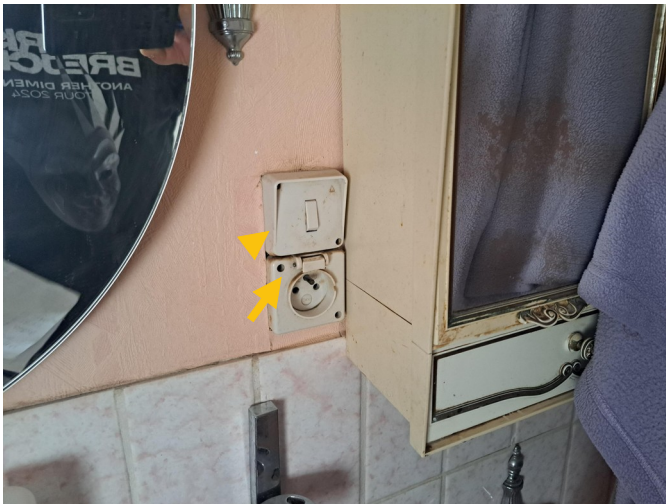
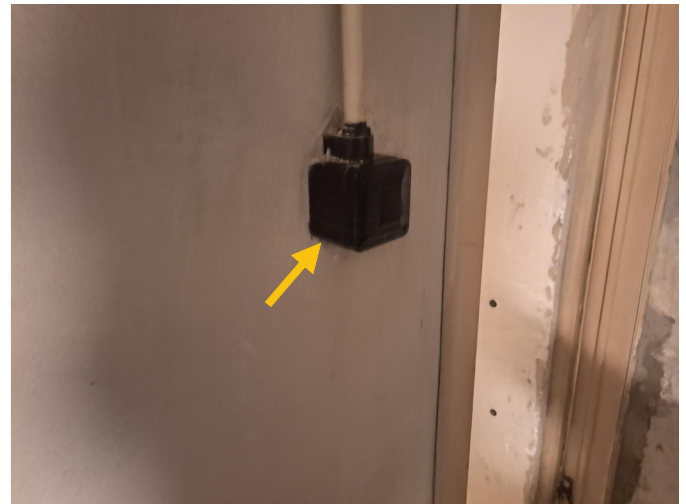
Het asbestmateriaal valt onder de mijlpaal van 2040.

Zorgvuldig beheren

| Eindbeoordeling materiaalrisico | Laag materiaalrisico en/of verlaagde kans op vezelvrijgave |

| Asbestsoort (vezeltype) | Crocidoliet aanwezig |

| Beschrijving | bakeliet schakelaars |

- Zorg voor een veilig beheer. Vermijd het beschadigen van het asbestmateriaal. Controleer de toestand jaarlijks op wijzigingen.

- Eenvoudige handelingen: mag via doe-het-zelf of door werknemer(s) met opleidingsattest eenvoudige handelingen omdat het hechtgebonden is en in vaste toestand verkeerd

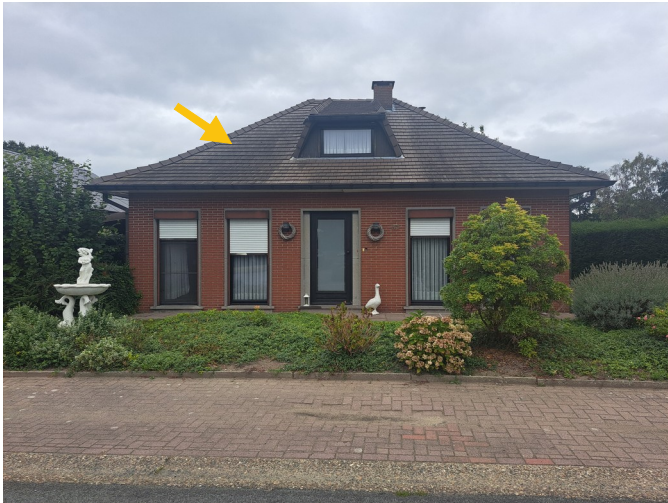
Tijdens het onderzoek en de controle van het onderdak hebben we vastgesteld dat het uit een niet-asbestverdacht doek/zeil bestaat.

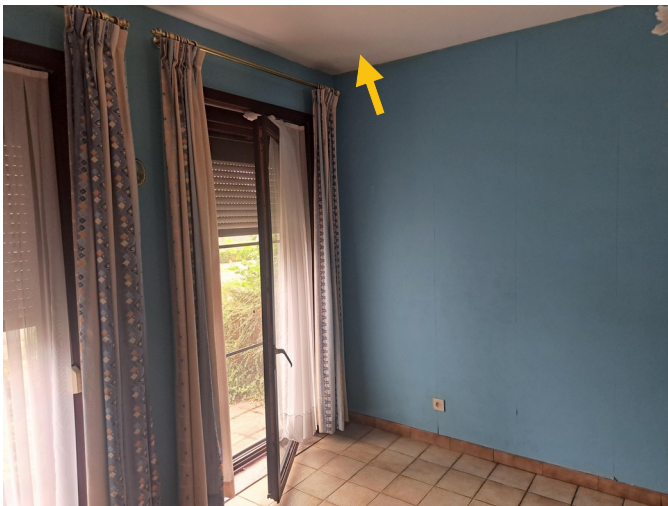
de plafonds zijn van gipskartonplaten en zijn niet asbestverdacht

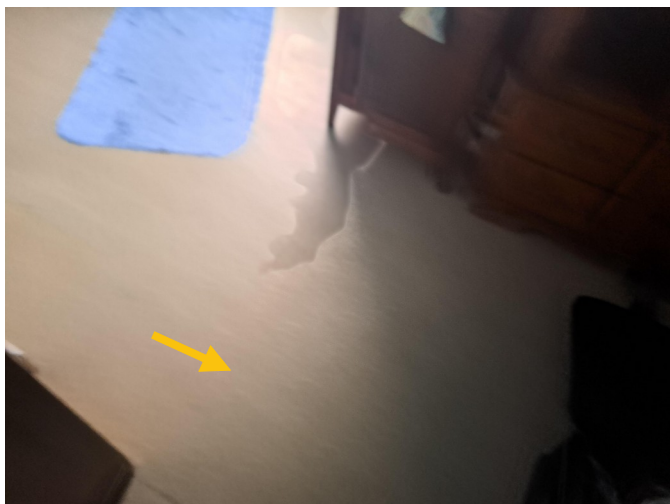
Tijdens de inspectie van het vloerzeil heb ik, op basis van mijn ervaring, kunnen vaststellen dat het vloerzeil niet asbesthoudend of asbestverdacht is.

het gaat om soepele lino met jutte eronder

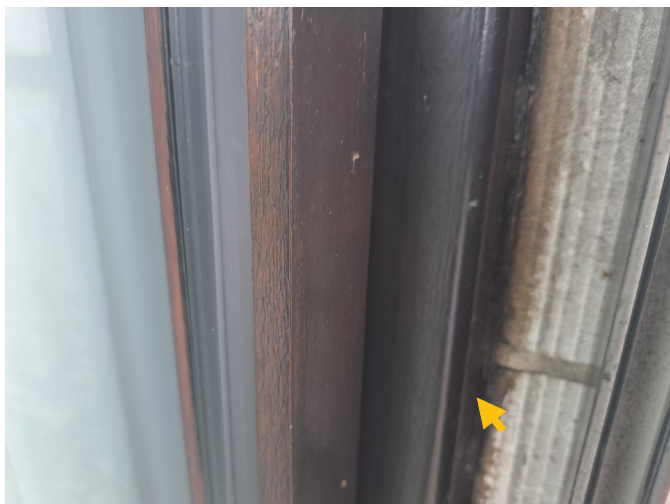
de kit is elastisch en indrukbaar wat aangeeft dat er weekmakers inzitten en geen asbestvezels anders was deze keihard geweest

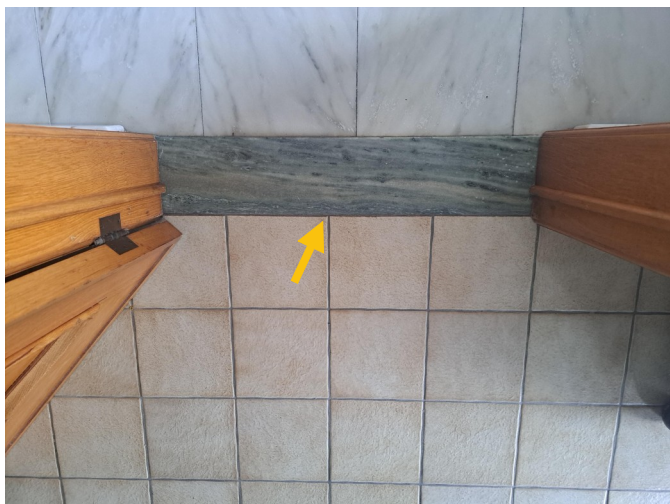
de raamtabletten en deurdorpels zijn hier niet van asbestverdacht imitatiemarmer of massal maar van natuursteen

dit te zien aan de blinkende structuur op het breukvlak

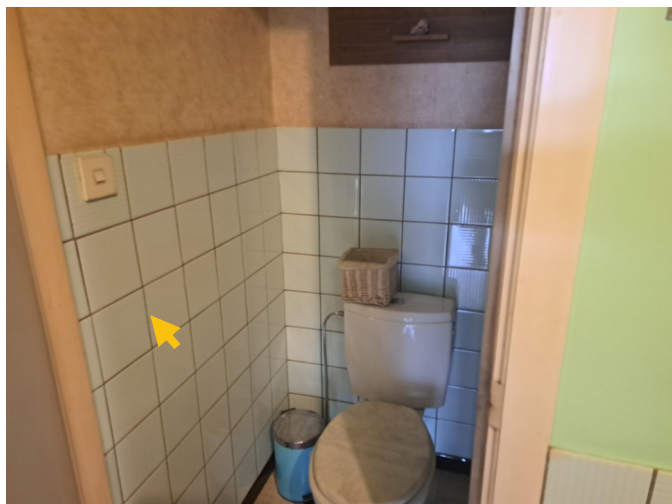
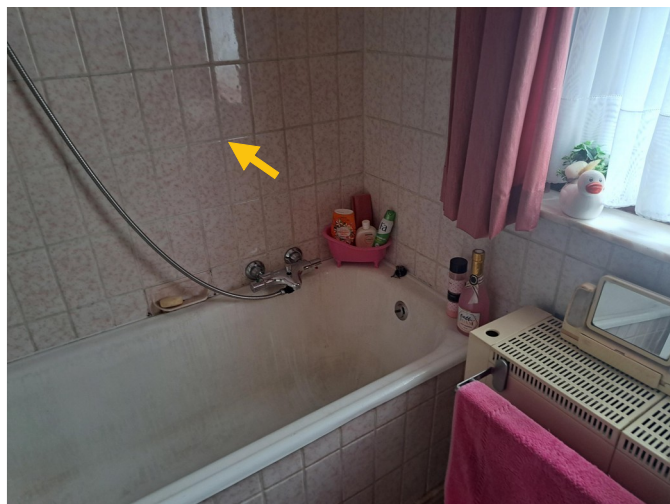
## Fiche 9: lijm achter wandtegels

Geen asbest

| # | Type | Referentie | Resultaat |
|---|---|---|---|
| 9.1 | Puntmonster | c767 | Geen asbest |

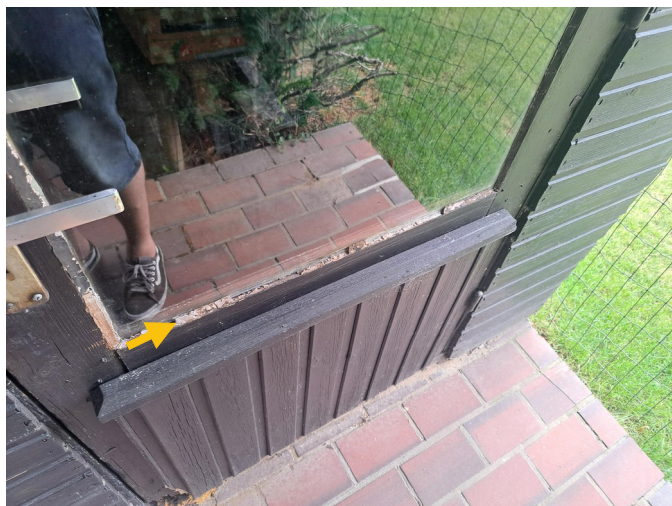
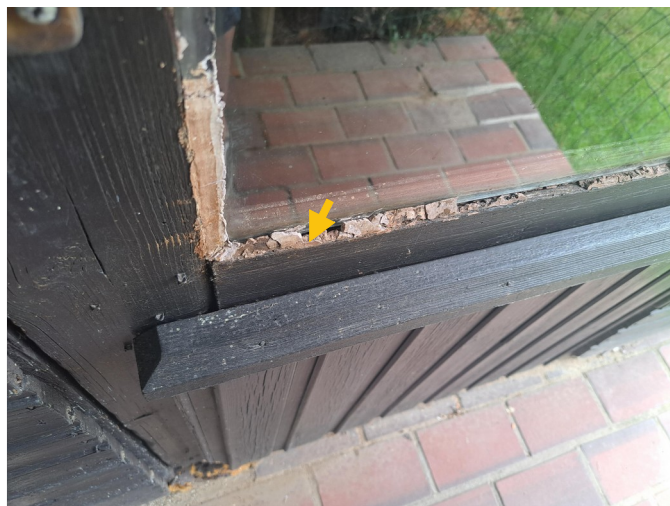
Geen asbest

| # | Type | Referentie | Resultaat |
|---|---|---|---|
| 10.1 | Puntmonster | c762 | Geen asbest |

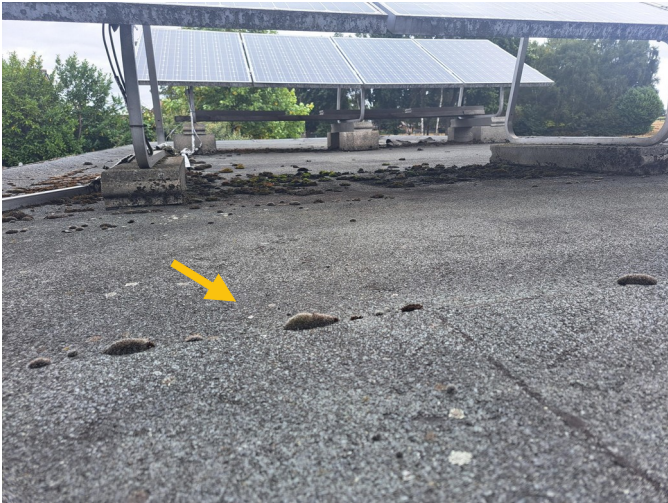
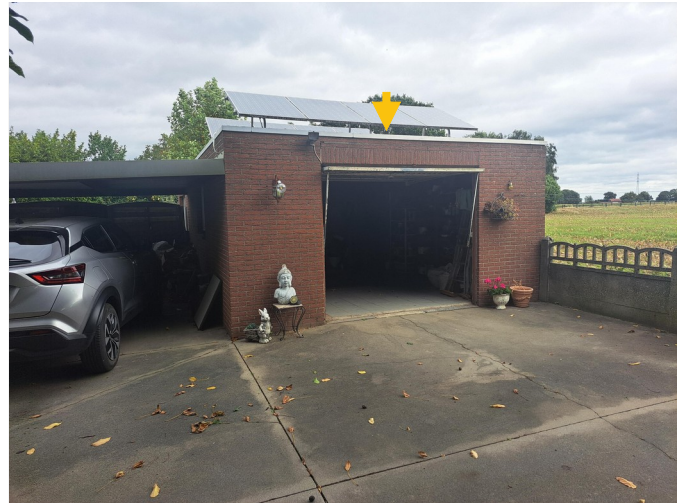
## Fiche 11: Roofing plat dak garage

Geen asbest

| # | Type | Referentie | Resultaat |
|---|---|---|---|
| 11.1 | Puntmonster | c763 | Geen asbest |

| Opmerking | Deze oppervlakte, volumes en gewichten zijn niet gemeten, maar geschat op basis van een benadering van de aanwezige roofing (de opgegeven hoeveelheden mogen niet gebruikt worden als maatstaf voor heffingen). Om gevolgschade en lekkages te voorkomen en niet destructief te werk te gaan, is alleen de toplaag bemonsterd. We kunnen geen uitspraak doen over de onderliggende lagen. Bij renovatie of sloop dient er een destructief onderzoek uitgevoerd te worden van de roofing. |

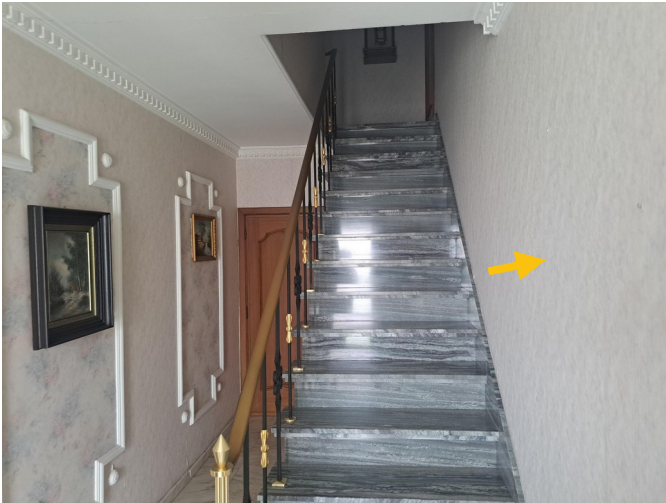
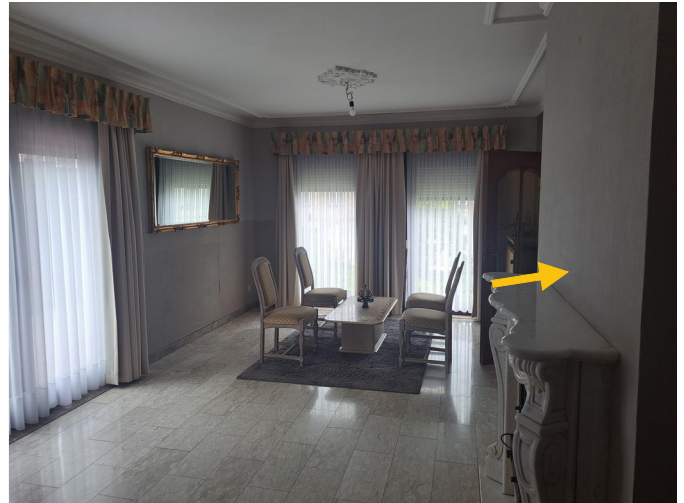
## Fiche 12: pleister wanden

Geen asbest

| # | Type | Referentie | Resultaat |
|---|---|---|---|
| 12.1 | Mengmonster | c761 | Geen asbest |

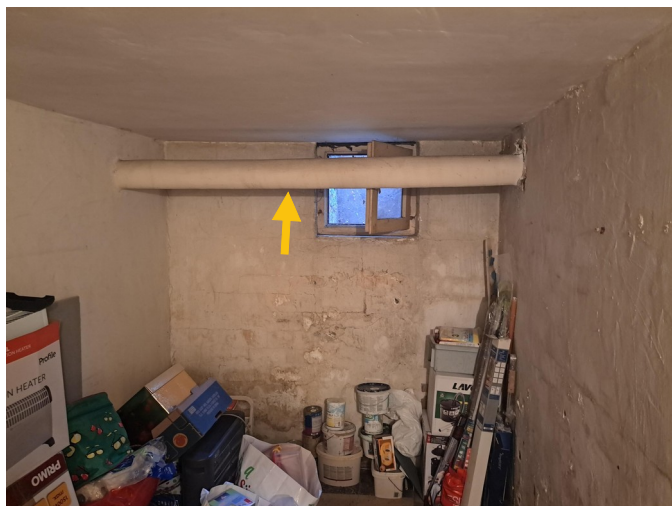
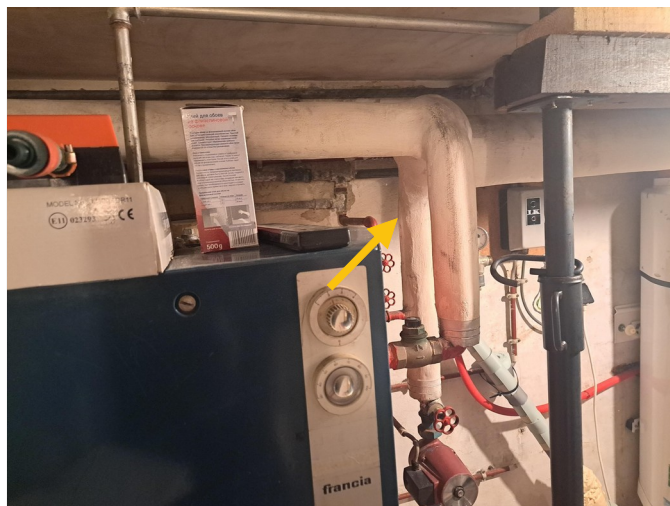
## Fiche 13: gipskalkleiding kelder

Geen asbest

| # | Type | Referentie | Resultaat |
|---|---|---|---|
| 13.1 | Mengmonster | c765 recht | Geen asbest |
| 13.2 | Mengmonster | c766 bocht | Geen asbest |
