# Asbestinventarisatetest

Verbindingsstraat 18, 3680 Maaseik

Attestnummer : 20250912-000381.000

Uitgegeven op : 12.09.2025

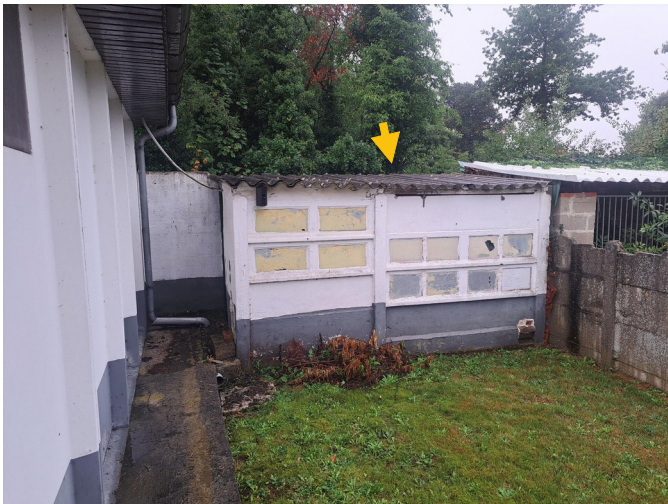
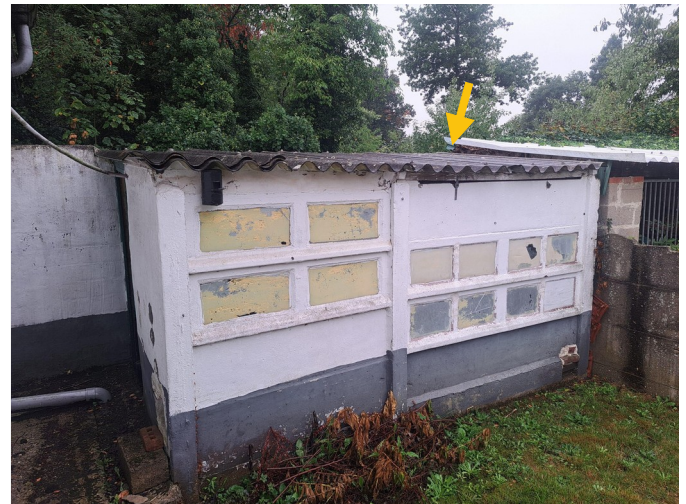
Het asbestmateriaal valt onder de mijlpaal van 2034.

| Eindbeoordeling materiaalrisico | Laag materiaalrisico en/of verlaagde kans op vezelvrijgave |

| Asbestsoort (vezeltype) | Crocidoliet aanwezig |
| Toestand van het materiaal | Licht beschadigd, licht verweerd. Intact calciumsilicaatmateriaal of categorie III 'gebondenheid' |

| Beschrijving | golfplaten dakbedekking |

Verwijderen

- Zorg voor een veilig beheer. Vermijd het beschadigen van het asbestmateriaal. Controleer de toestand jaarlijks op wijzigingen.
- Voer bijkomende staalname(s) uit.

- Eenvoudige handelingen: mag via doe-het-zelf of door werknemer(s) met opleidingsattest eenvoudige handelingen omdat het hechtgebonden is en in vaste toestand verkeerd

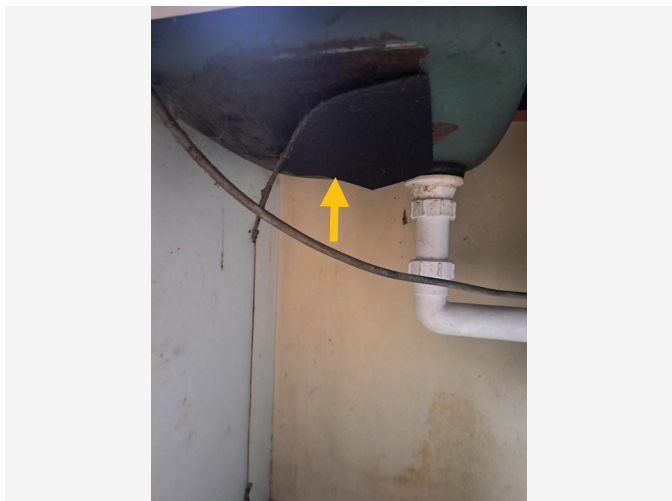
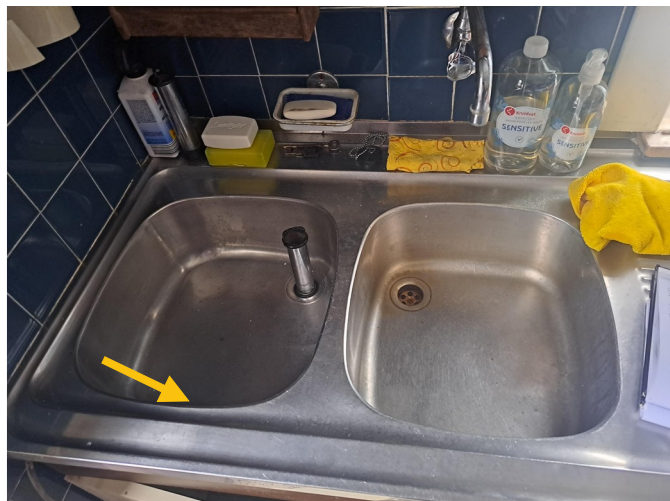
## Fiche 2: zwarte antidreunplaatje onder lavabo keuken

Het asbestmateriaal valt onder de mijlpaal van 2040.

| Eindbeoordeling materiaalrisico | Zeer laag materiaalrisico en/of zeer lage kans op vezelvrijgave |

| Asbestsoort (vezeltype) | Alleen chrysotiel |
| Toestand van het materiaal | Onbeschadigd, niet verweerd |

Zorgvuldig beheren

- Zorg voor een veilig beheer. Vermijd het beschadigen van het asbestmateriaal. Controleer de toestand jaarlijks op wijzigingen.
- Voer bijkomende staalname(s) uit.

- Eenvoudige handelingen: mag via doe-het-zelf of door werknemer(s) met opleidingsattest eenvoudige handelingen omdat het hechtgebonden is

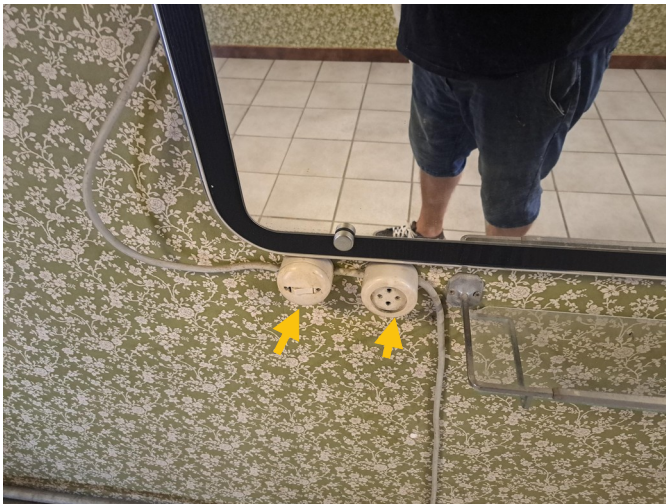
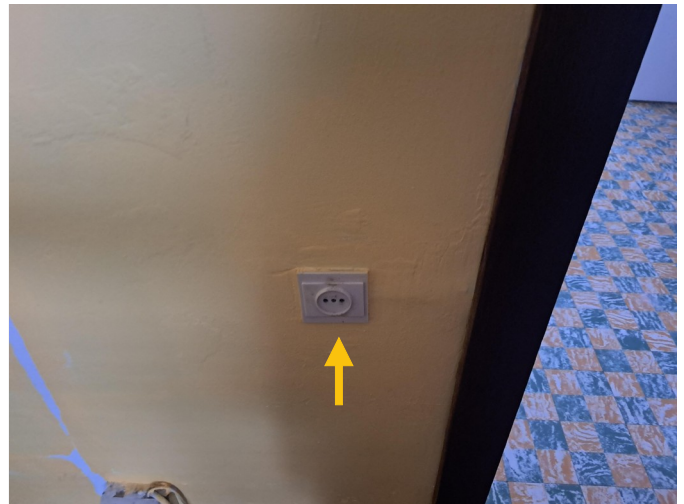
Het asbestmateriaal valt onder de mijlpaal van 2040.

| Eindbeoordeling materiaalrisico | Laag materiaalrisico en/of verlaagde kans op vezelvrijgave |

| Asbestsoort (vezeltype) | Crocidoliet aanwezig |
| Toestand van het materiaal | Onbeschadigd, niet verweerd |

| Beschrijving | Bakeliet schakelaar |

Zorgvuldig beheren

- Zorg voor een veilig beheer. Vermijd het beschadigen van het asbestmateriaal. Controleer de toestand jaarlijks op wijzigingen.
- Voer bijkomende staalname(s) uit.

- Eenvoudige handelingen: mag via doe-het-zelf of door werknemer(s) met opleidingsattest eenvoudige handelingen  
Raadpleeg de actuele wetgeving op de website van OVAM. Onder strikte voorwaarden kan het eventueel toegestaan zijn om deze toepassing zelf te verwijderen. Bij twijfel wordt echter sterk aangeraden om een erkende asbestverwijderaar te raadplegen. Zorg er bovendien voor dat u zich goed informeert via de websites van OVAM en andere officiële bronnen over de vereiste persoonlijke beschermingsmaatregelen en de richtlijnen voor het veilig verwijderen van asbest.

Houd er rekening mee dat deze toepassingen vaak onder spanning staan. Het is daarom aan te raden om ook een elektricien te raadplegen, aangezien het werken aan of verwijderen van deze toepassingen specifieke technische kennis vereist.

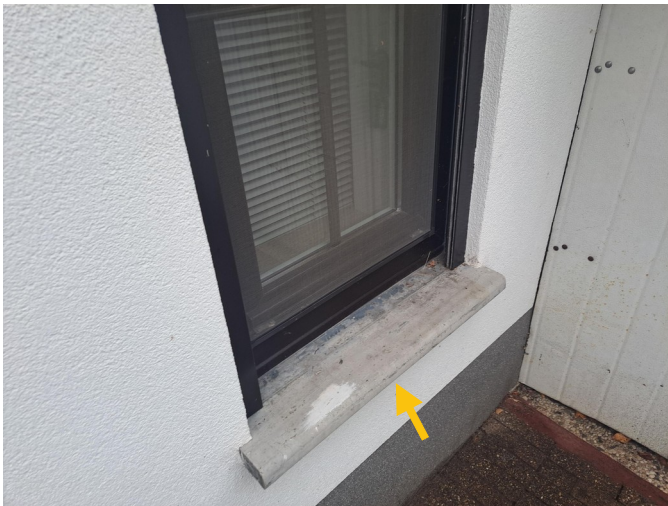
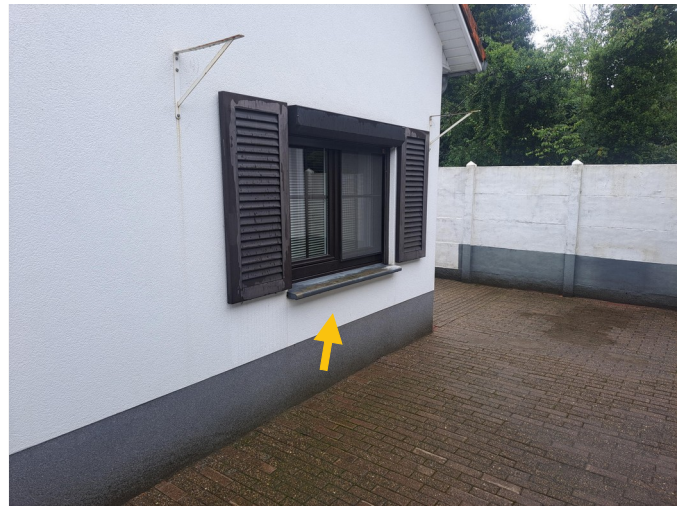
Het asbestmateriaal valt onder de mijlpaal van 2040.

| Eindbeoordeling materiaalrisico | Zeer laag materiaalrisico en/of zeer lage kans op vezelvrijgave |

| Asbestsoort (vezeltype) | Alleen chrysotiel |
| Toestand van het materiaal | Onbeschadigd, niet verweerd |

| Beschrijving | raamtabletten in massal |

Zorgvuldig beheren

- Zorg voor een veilig beheer. Vermijd het beschadigen van het asbestmateriaal. Controleer de toestand jaarlijks op wijzigingen.
- Voer bijkomende staalname(s) uit.

- Eenvoudige handelingen: mag via doe-het-zelf of door werknemer(s) met opleidingsattest eenvoudige handelingen omdat het hechtgebonden is

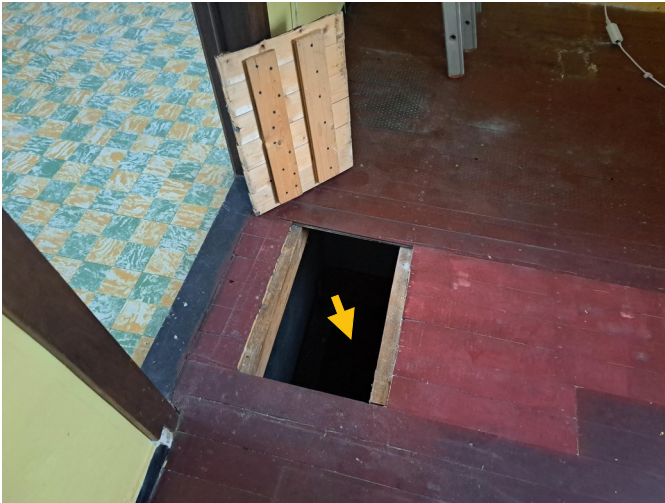
**Reden:** Er is geen volledige risicobeoordeling mogelijk

**Uitleg van de asbestdeskundige:** kruipruimtes te klein om door te kunnen

de zolderruimte was niet toegankelijk

het luik niet opengekregen

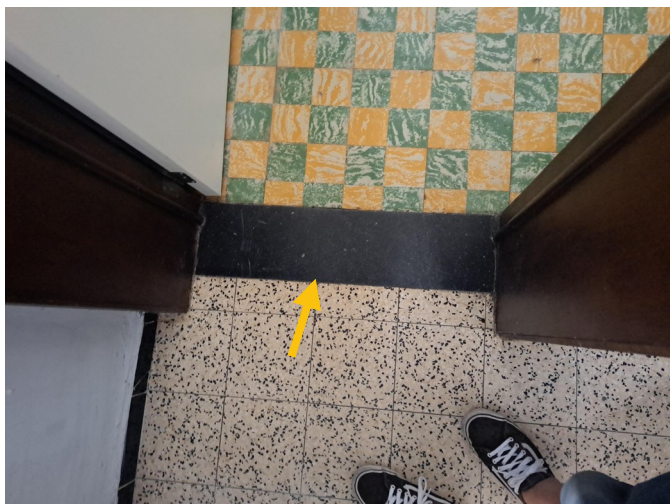
de raamtabletten en deurdorpels zijn hier niet van asbestverdacht imitatiemarmer of massal maar van natuursteen

dit te zien aan de blinkende structuur op het breukvlak

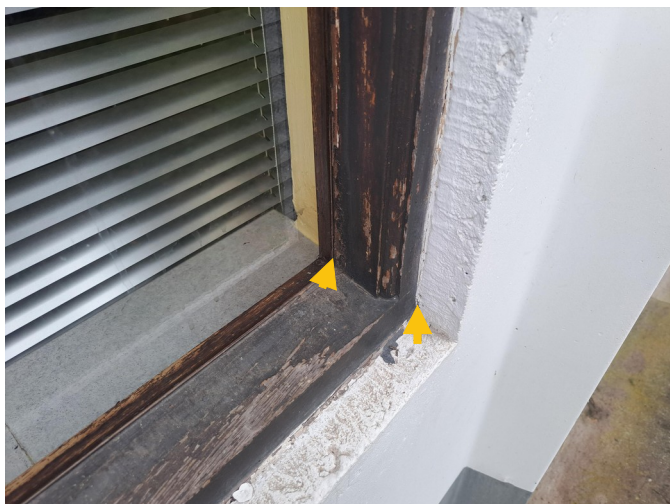
de kit is elastisch en indrukbaar wat aangeeft dat er weekmakers inzitten en geen asbestvezels anders was deze keihard geweest

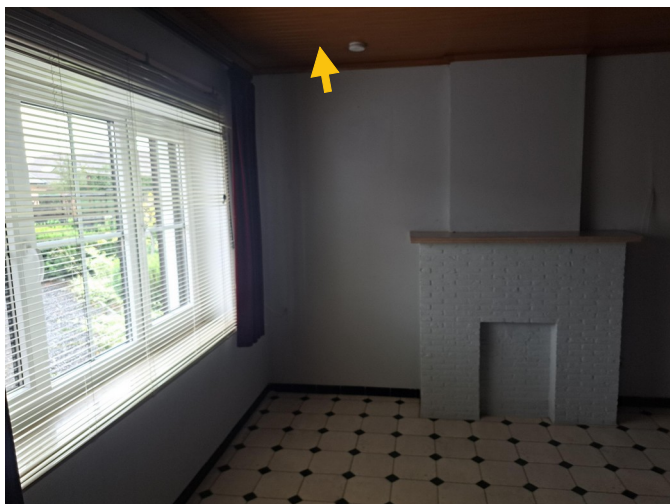
De plafonds zijn gemaakt van niet-asbestverdachte materialen (bijvoorbeeld laminaat, gyproc, ...), deze toepassingen zijn niet asbestverdacht. We hebben echter niet kunnen vaststellen of er mogelijk asbestverdachte of asbesthoudende materialen achter deze toepassingen aanwezig zijn. Bij renovatie of sloop is het aangeraden om een destructief onderzoek te laten uitvoeren van deze toepassingen.

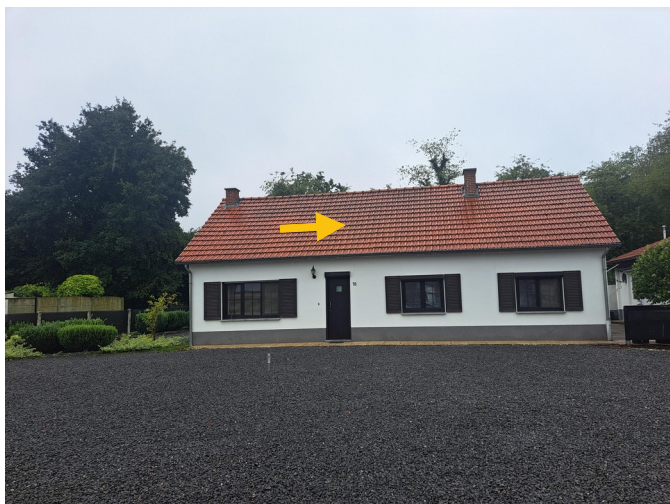
Tijdens de inspectie van dit gebouw hebben we vastgesteld dat er geen onderdak aanwezig is in de dakstructuur.

de ladder bij de beide gebouwen geplaatst en onder de pannen gekeken

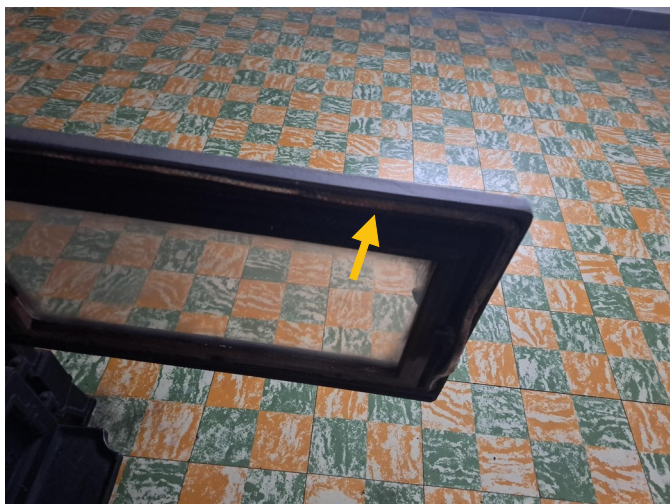
op basis van kennis en ervaring vastgesteld dat dit touw niet asbestverdacht is

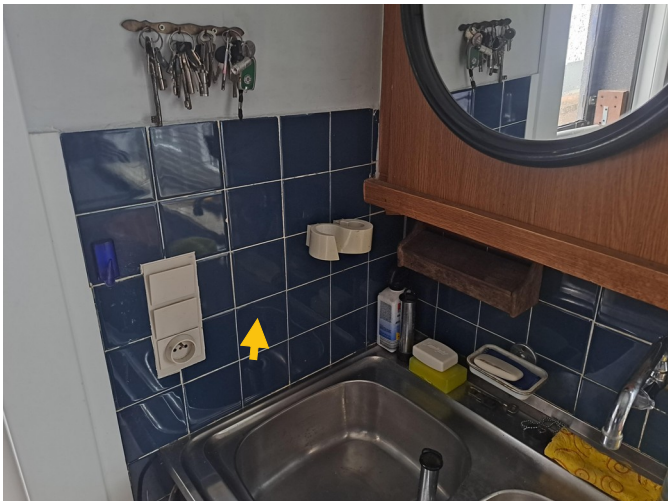
## Fiche 11: eventuele tegellijm achter wandtegels badkamer en keuken

het zou kunnen dat er achter de wandtegels asbesthoudende tegellijm zit

dit echter niet visueel vast te stellen tijdens de inspectie

staalname was niet mogelijk

als later bij verwijdering blijkt dat ze niet in de mortel geplaatst zijn maar in tegellijm adviseren we om eerst een staalname te laten afnemen

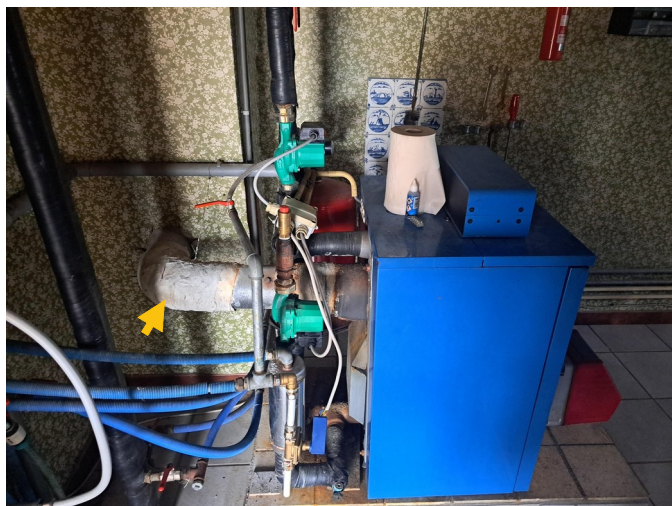
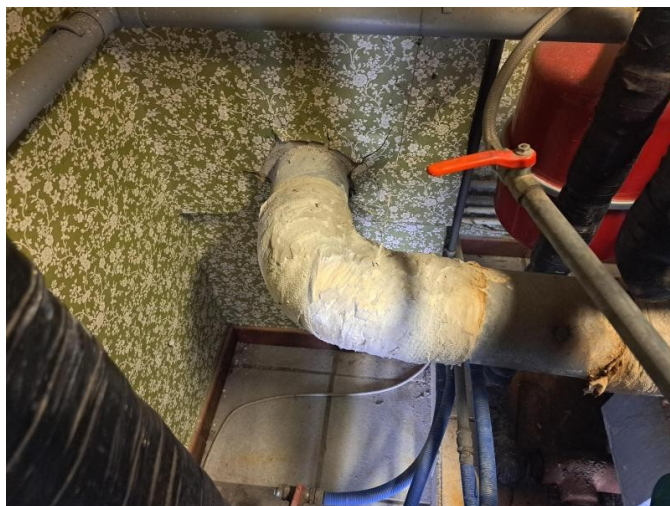
## Fiche 12: gipskalkleiding kelder

Geen asbest

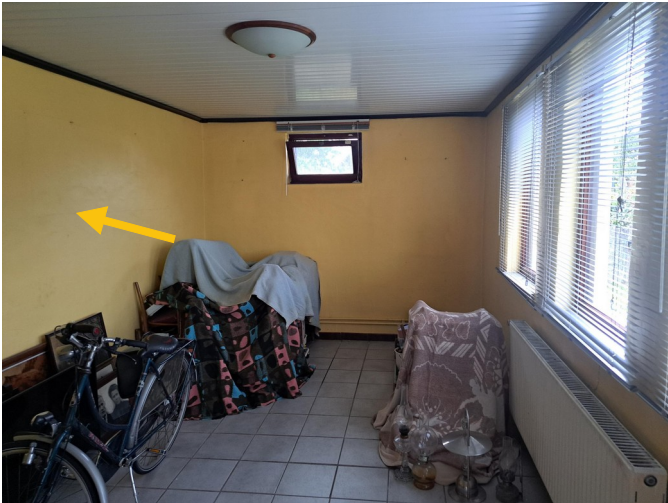
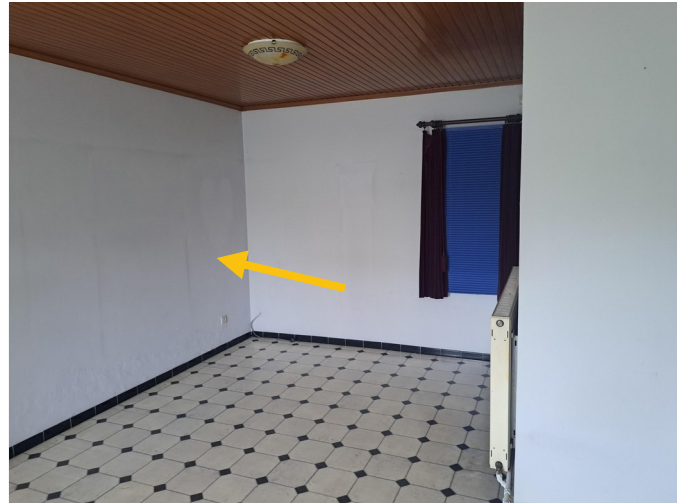
## Fiche 13: Pleisterwerk muren

Geen asbest
