# Asbestinventarisatetest

Langerenstraat 42, 3680 Maaseik

Attestnummer : **20251002-000337.000**

Uitgegeven op : **02.10.2025**

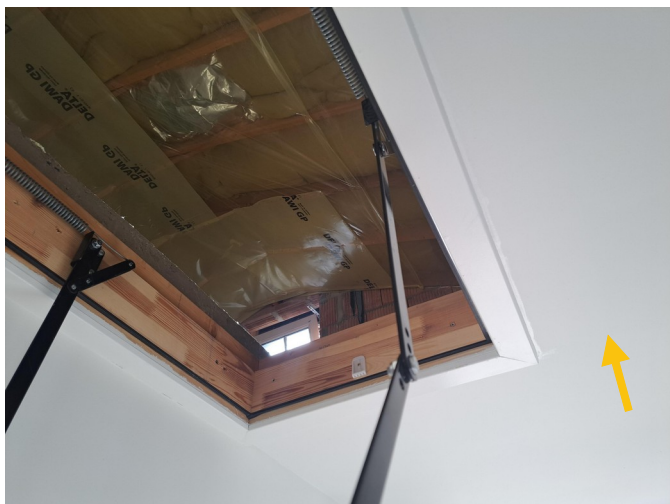
De plafonds zijn gemaakt van niet-asbestverdachte materialen (bijvoorbeeld laminaat, gyproc, ...), deze toepassingen zijn niet asbestverdacht. We hebben echter niet kunnen vaststellen of er mogelijk asbestverdachte of asbesthoudende materialen achter deze toepassingen aanwezig zijn. Bij renovatie of sloop is het aangeraden om een destructief onderzoek te laten uitvoeren van deze toepassingen.

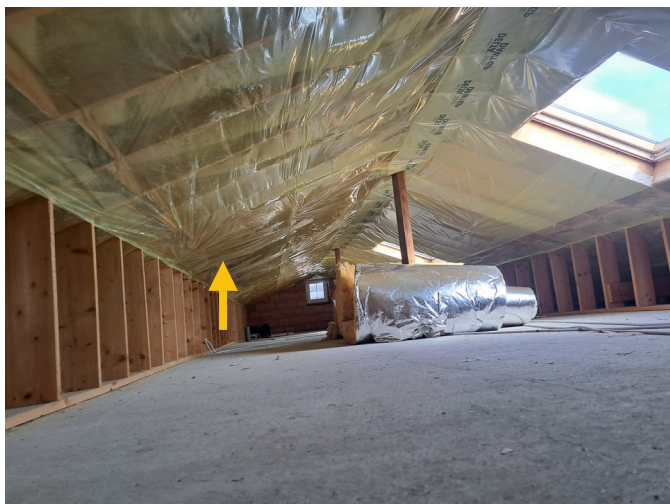
Tijdens het onderzoek en de controle van het onderdak hebben we vastgesteld dat het uit een niet-asbestverdacht doek/zeil bestaat.

achter de isolatie zit een plasticfolie

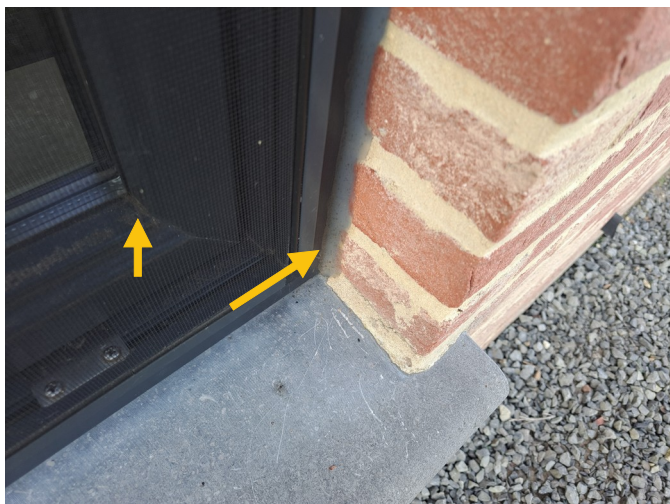
de kit is elastisch en indrukbaar wat aangeeft dat er weekmakers inzitten en geen asbestvezels anders was deze keihard geweest

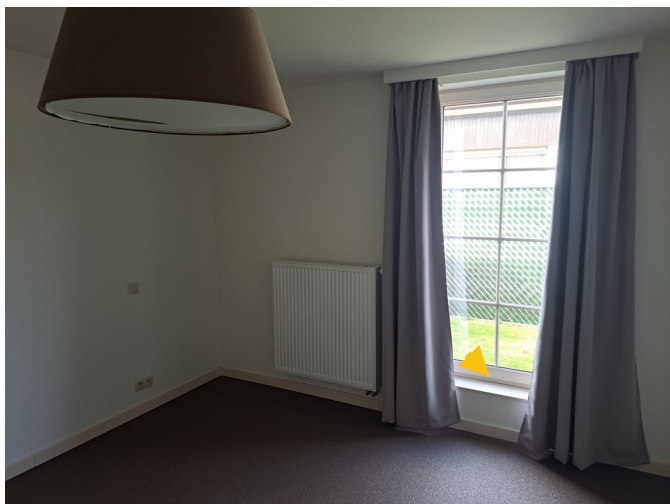
de raamtabletten zijn hier niet van asbestverdacht imitatiemarmer of massal maar van natuursteen  
dit te zien aan de blinkende structuur op het breukvlak

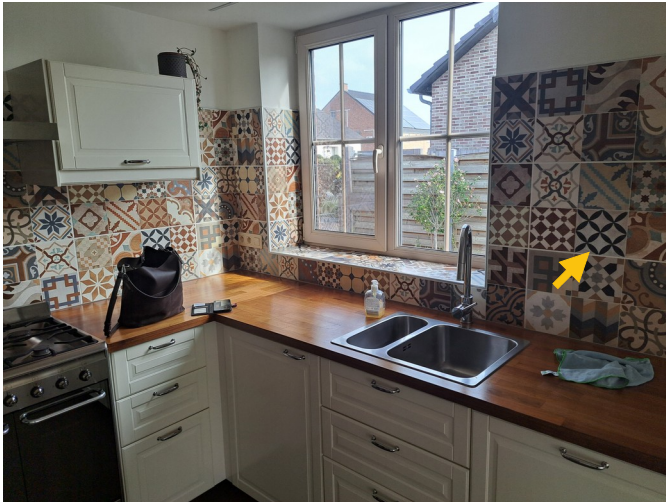
## Fiche 5: eventuele tegellijm achter wandtegels badkamer en keuken

het zou kunnen dat er achter de wandtegels asbesthoudende tegellijm zit

dit echter niet visueel vast te stellen tijdens de inspectie

staalname was niet mogelijk

als later bij verwijdering blijkt dat ze niet in de mortel geplaatst zijn maar in tegellijm adviseren we om eerst een staalname te laten afnemen

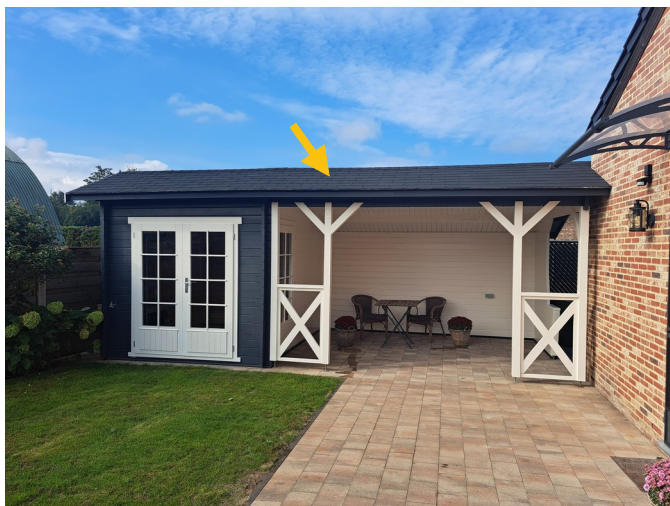
de shingkes zijn van 2019 en dus niet asbestverdacht  
zie factuur in het dossier van de aankoop

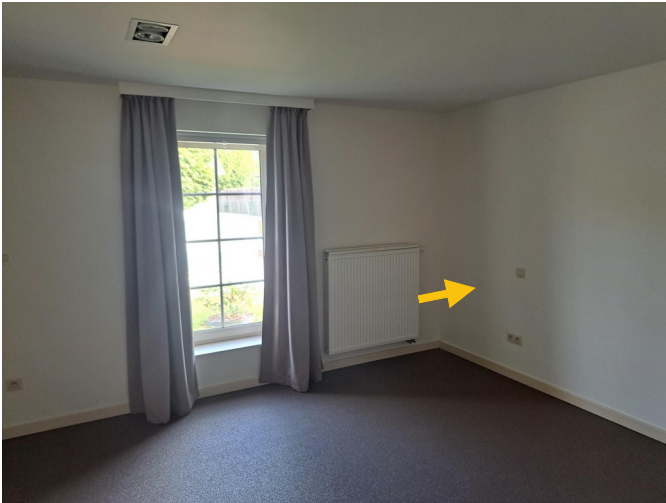
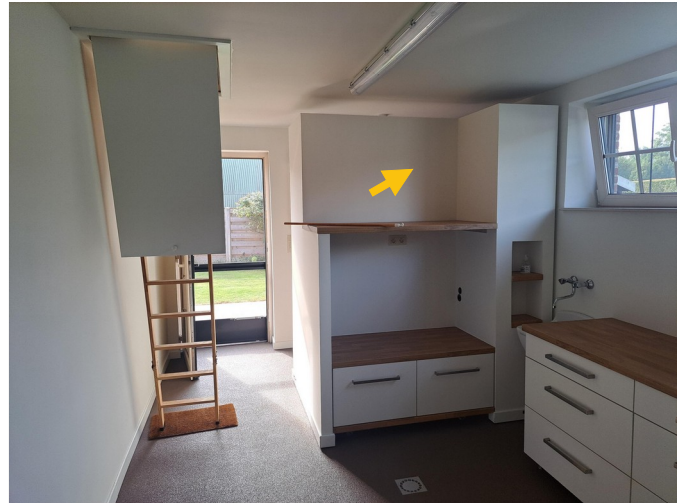
## Fiche 7: Pleisterwerk muren

Geen asbest

| # | Type | Referentie | Resultaat |
|---|---|---|---|
| 7.1 | Mengmonster | d131 | Geen asbest |
