# Asbestinventarisatattest

Molenweg 11A, 3680 Maaseik

Attestnummer : **20251013-000394.000**

Uitgegeven op : **13.10.2025**

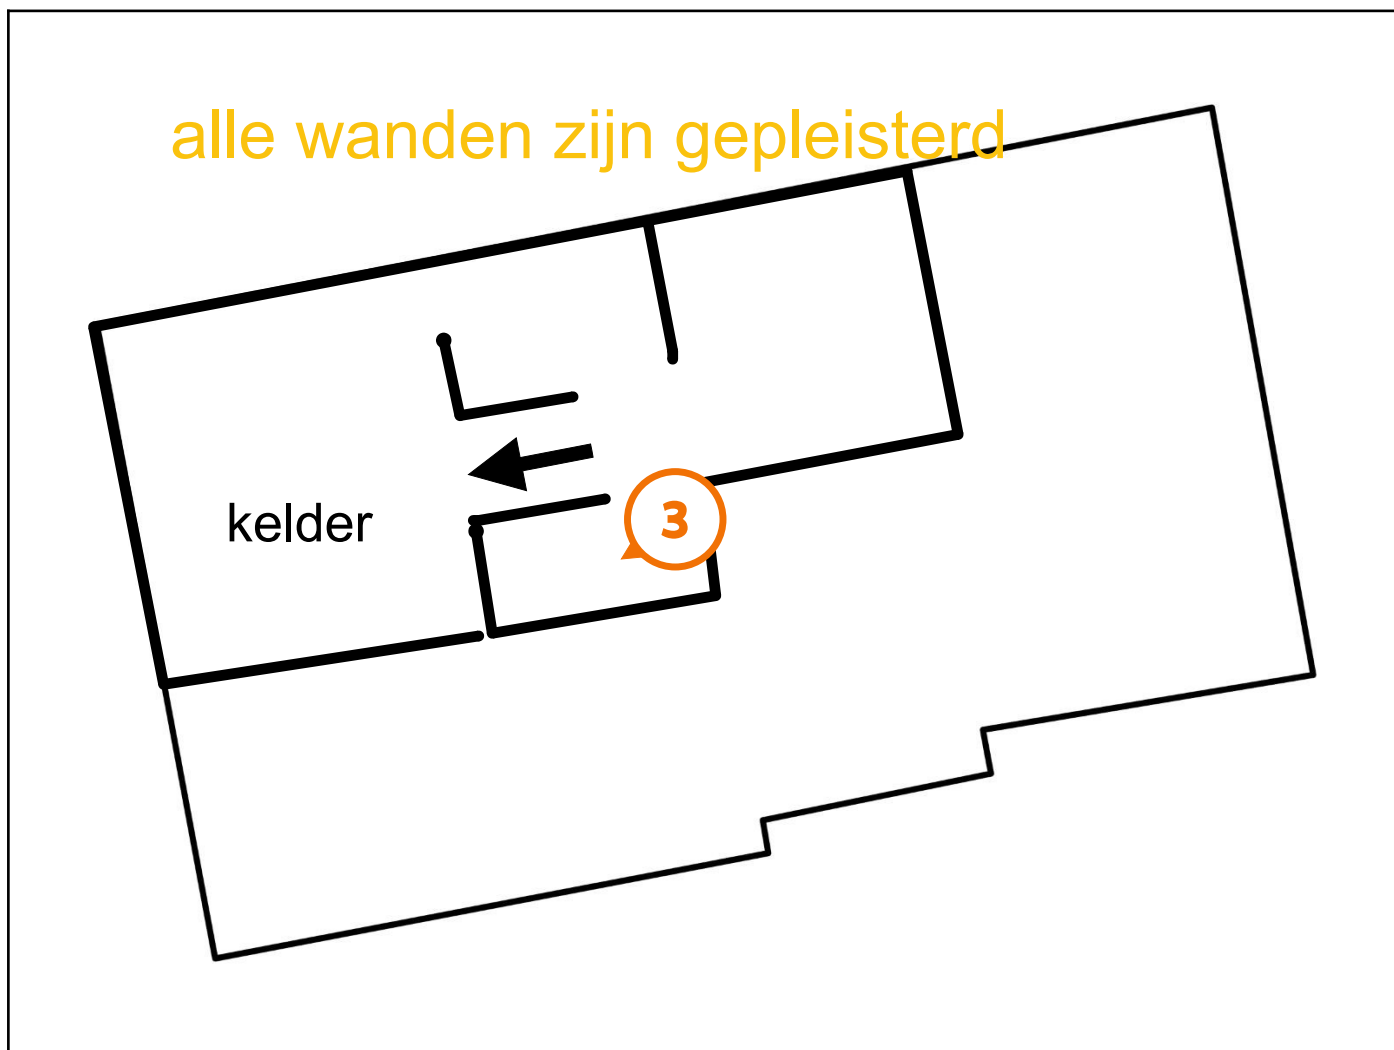
## Plan 1.1: kelder

| Beschrijving | Type | Actie |
|---|---|---|
| 3. pakking verwarmingsketel | Asbestmateriaal | Verwijderen |

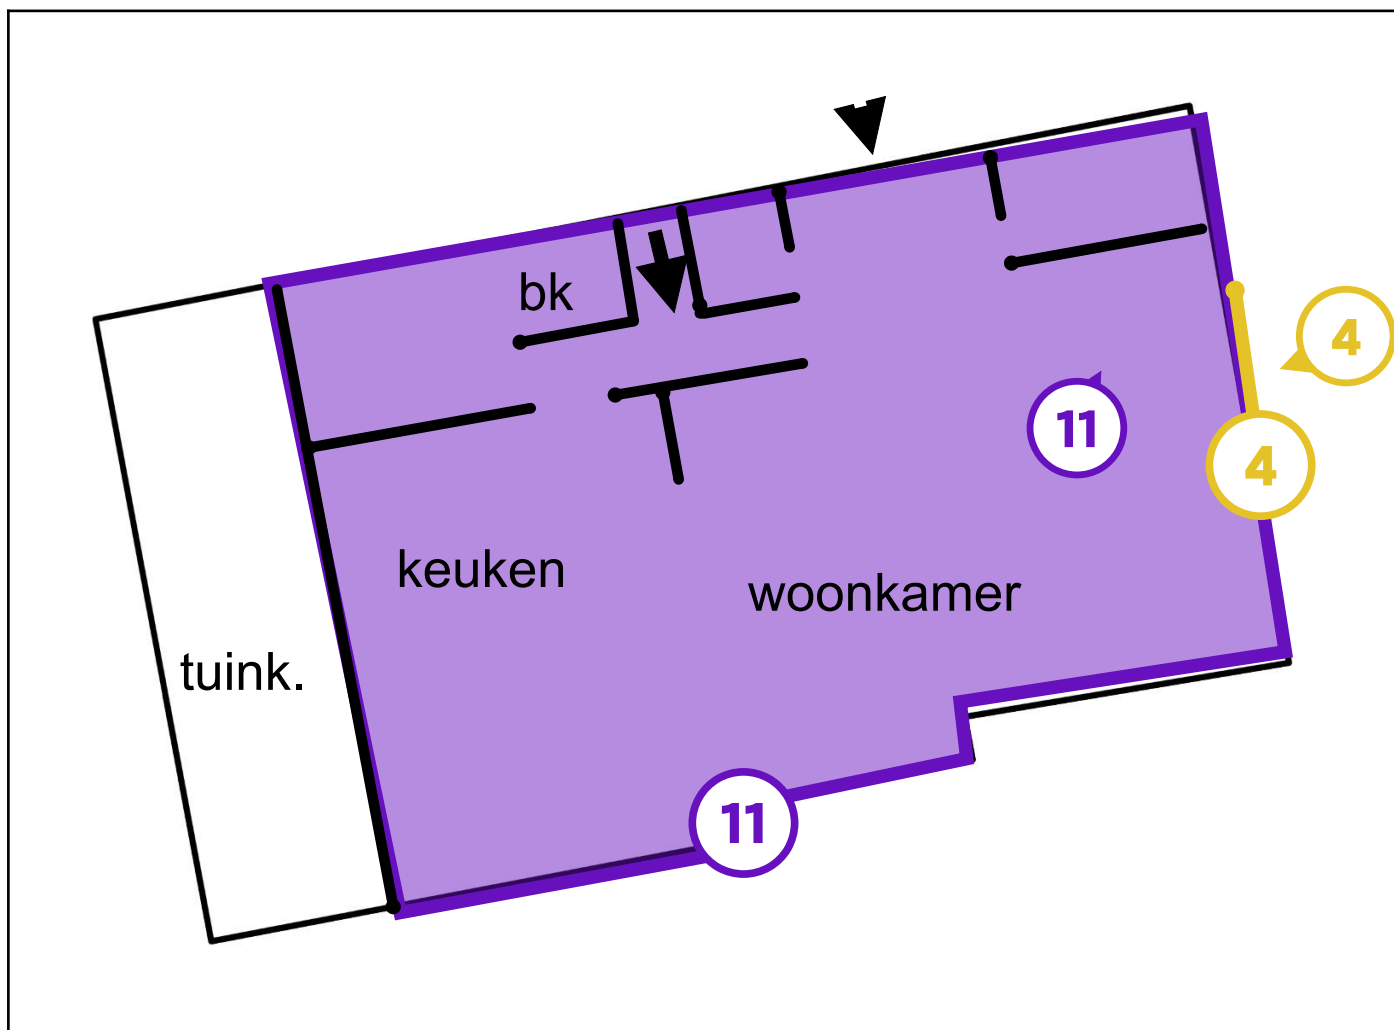
## Plan 1.2: nv0

| Beschrijving | Type | Actie |
|---|---|---|
| 4. bruine glasalplaat | Asbestmateriaal | Zorgvuldig beheren |

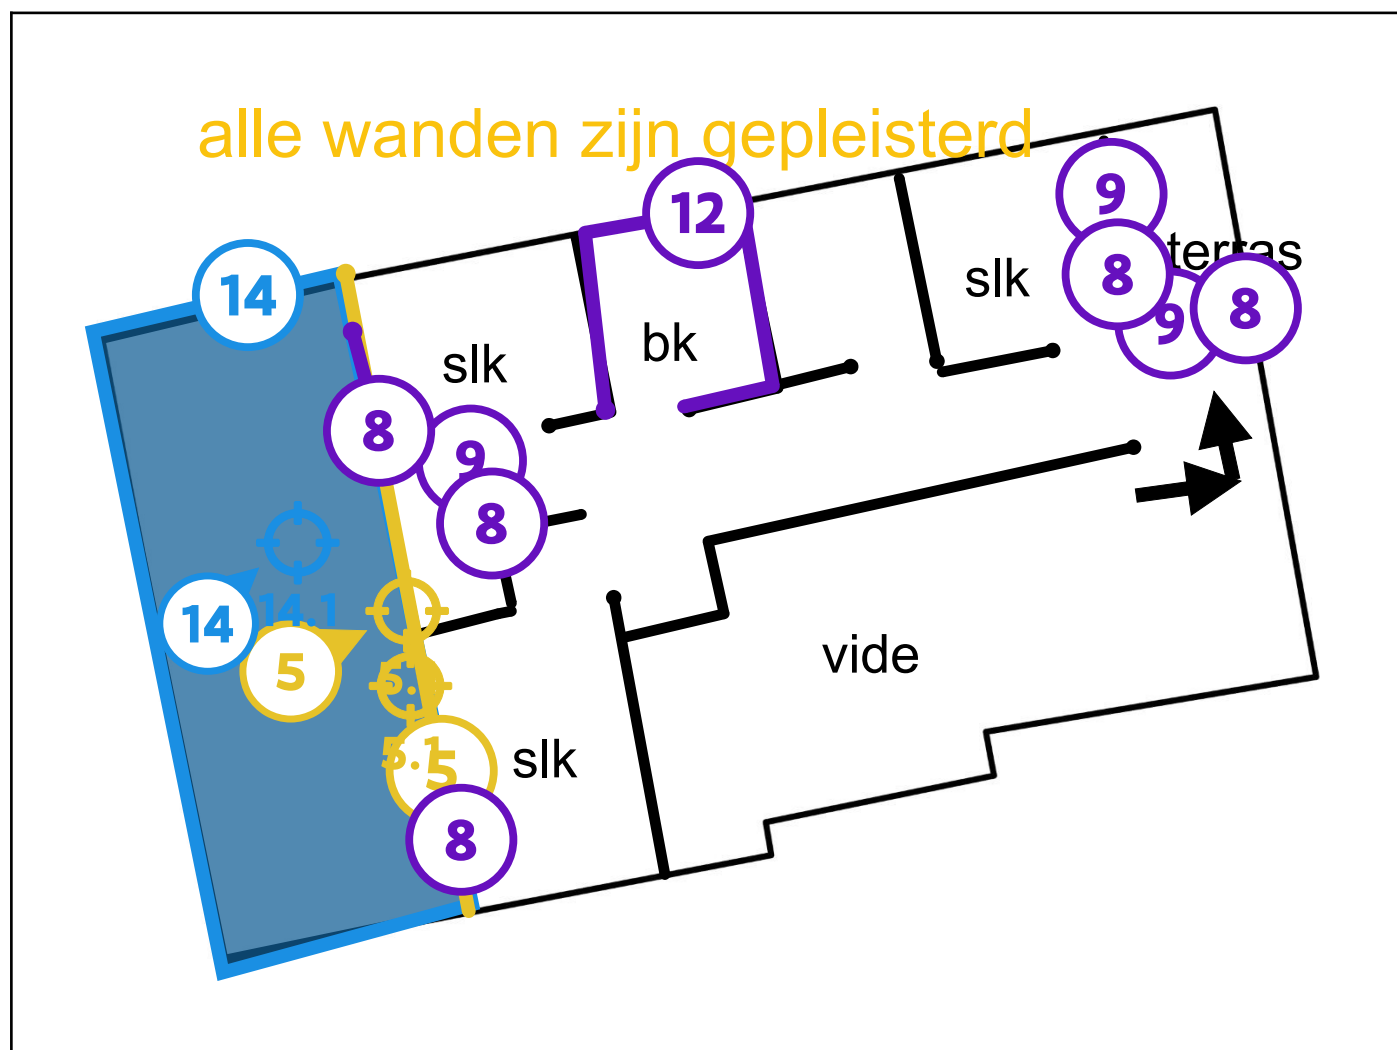
## Plan 1.3: nv1

| Beschrijving | Type | Actie |
|---|---|---|
| 5. Kit tussen dakrandprofiel en gevel | Asbestmateriaal | Zorgvuldig beheren |
| 5.1 Code: d32 | Mengmonster | - |

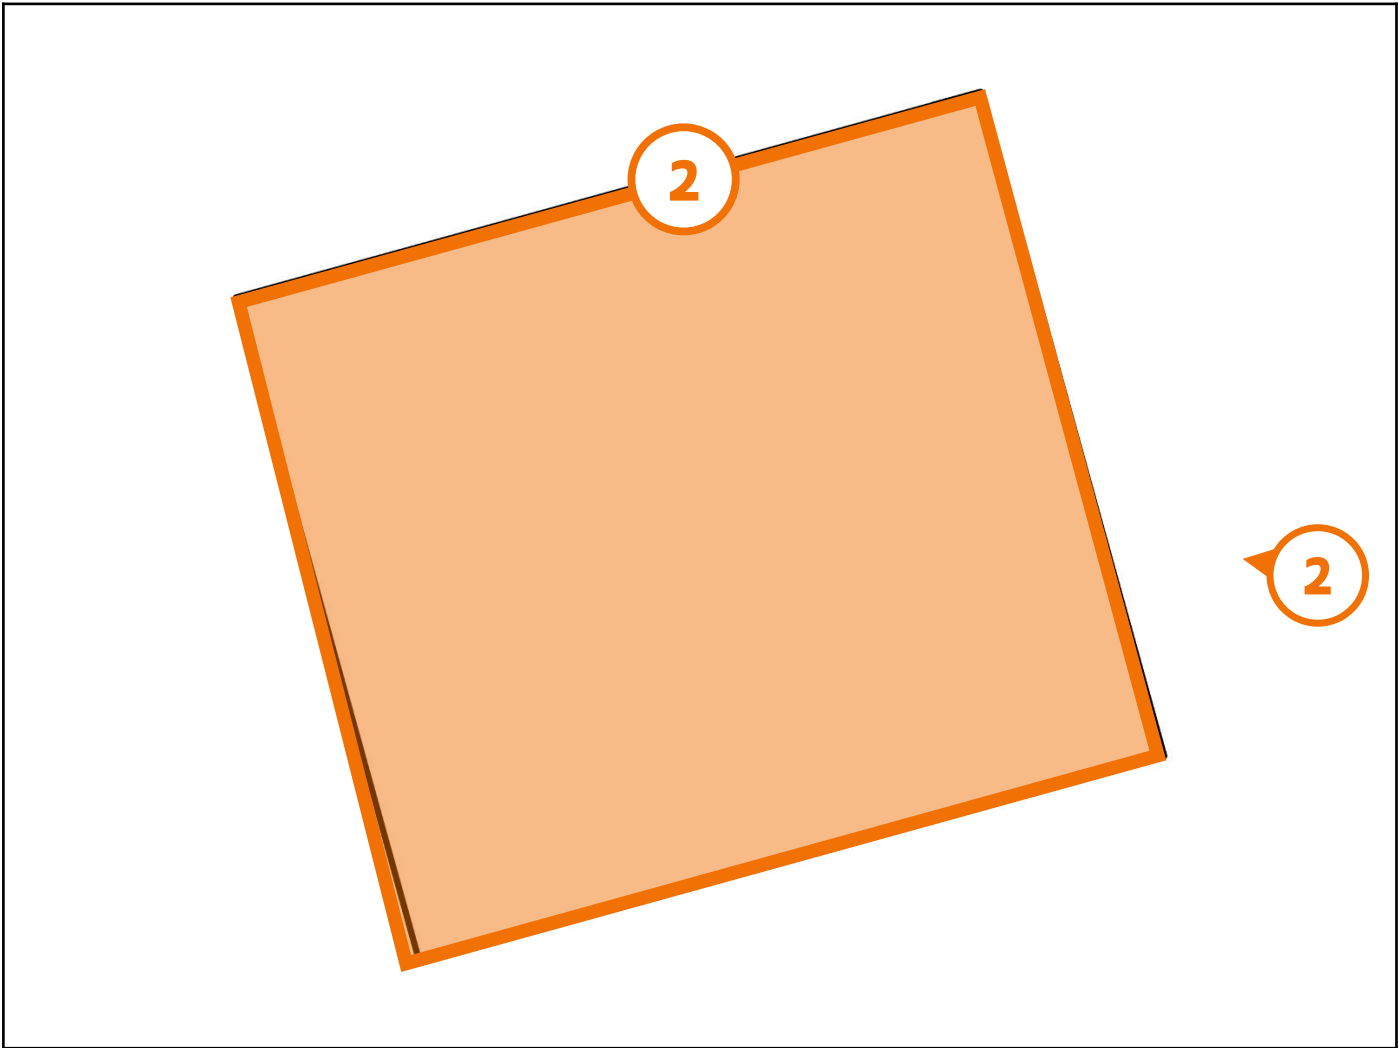
## Plan 2.2: tuinhuis 1 dakenplan

| Beschrijving | Type | Actie |
|---|---|---|
| 2. golfplaten dakbedekking 2 tuinhuisjes en kippenren | Asbestmateriaal | <div>Verwijderen</div> |

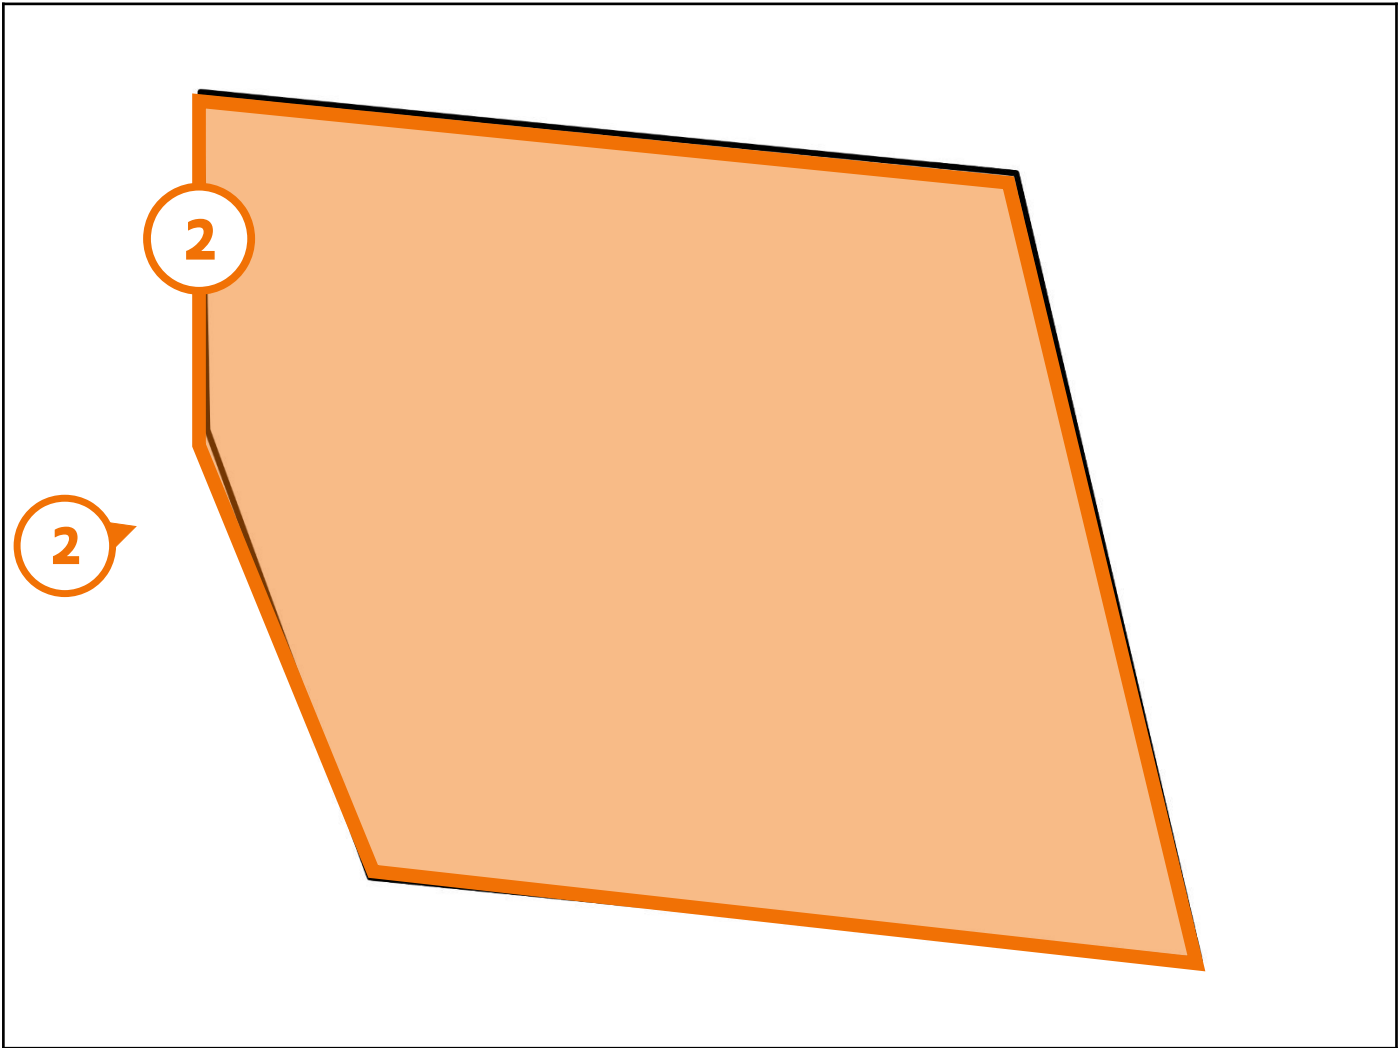
### Plan 3.2: tuinhuis 2 dakenplan

| Beschrijving | Type | Actie |
|---|---|---|
| 2. golfplaten dakbedekking 2 tuinhuisjes en kippenren | Asbestmateriaal | <div>Verwijderen</div> |

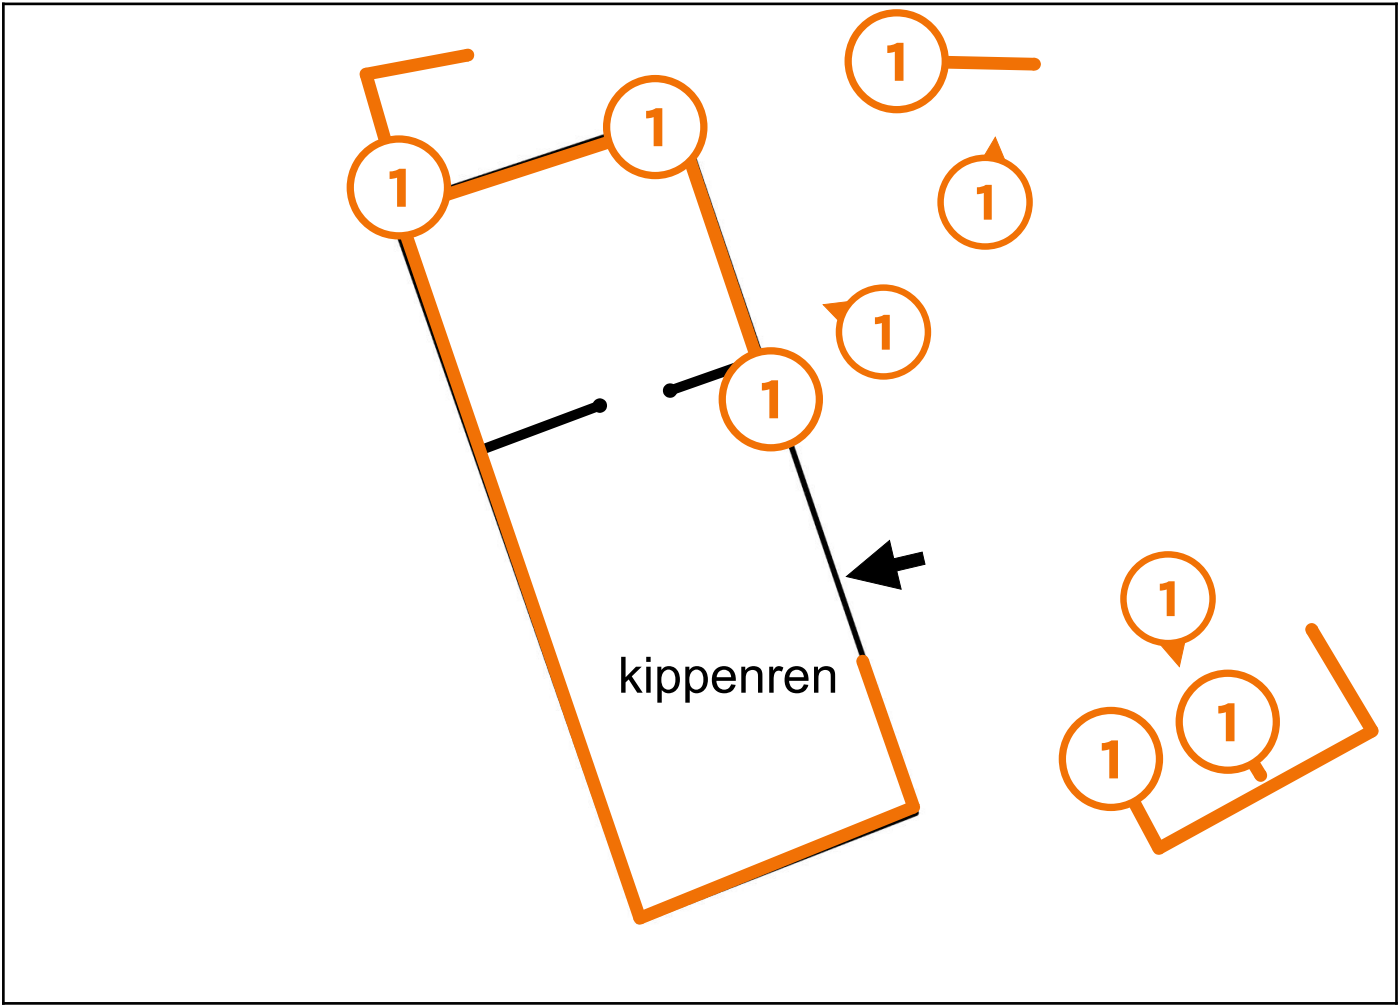
# Plan 4.1: kippenren

| Beschrijving | Type | Actie |
|---|---|---|
| 1. golfplaten wandbekleding buiten aan kippenren | Asbestmateriaal | <div>Verwijderen</div> |

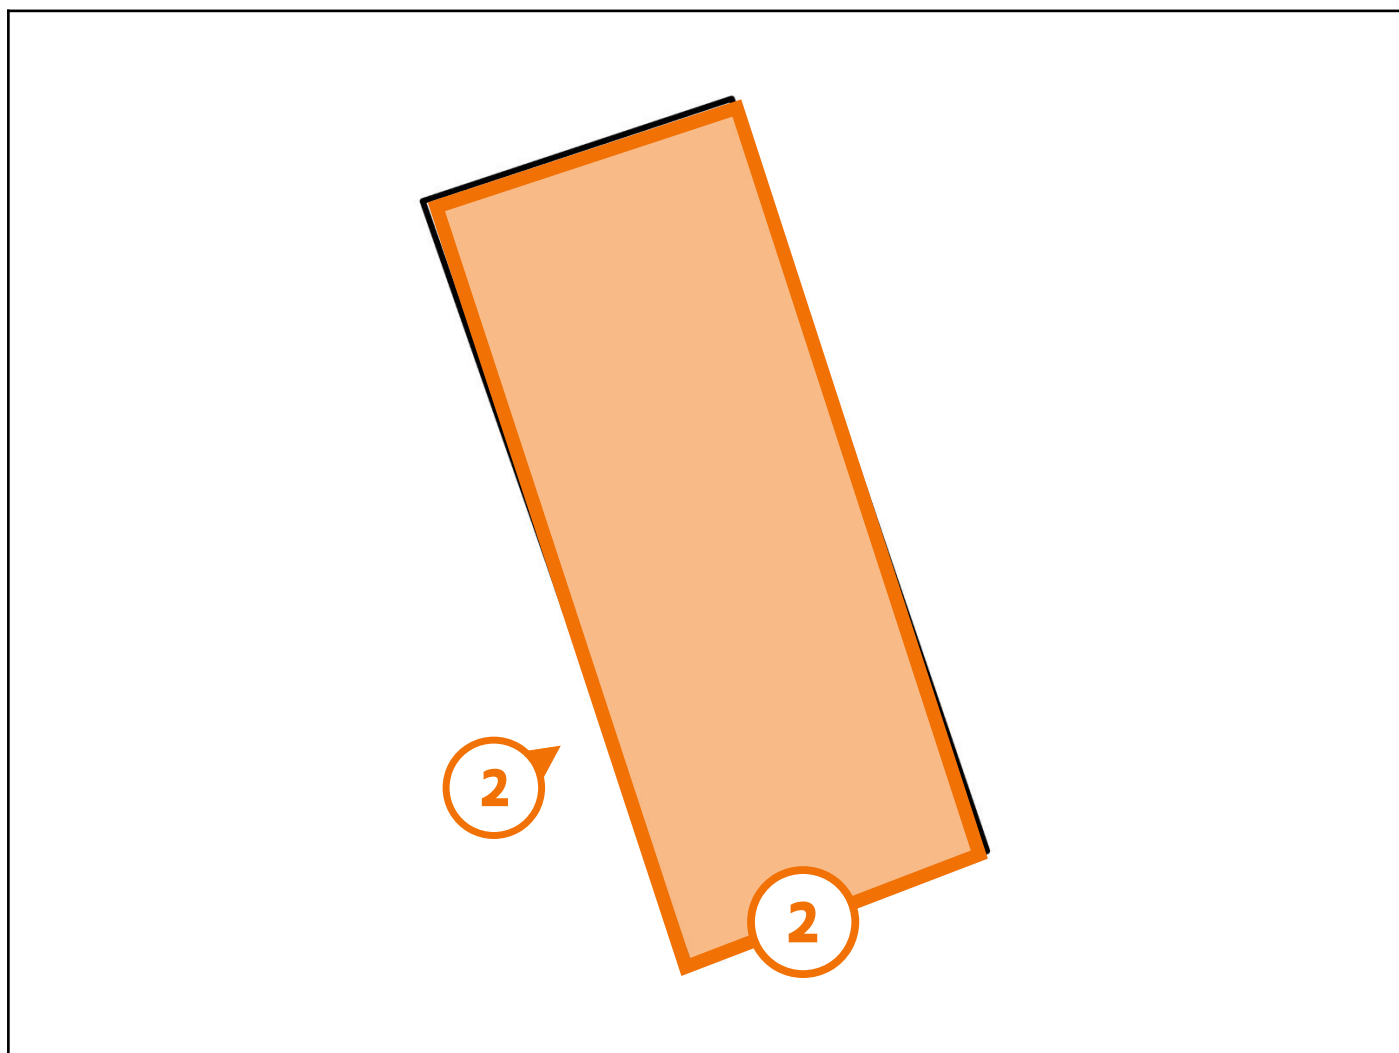
## Plan 4.2: dakenplan

| Beschrijving | Type | Actie |
|---|---|---|
| 2. golfplaten dakbedekking 2 tuinhuisjes en kippenren | Asbestmateriaal | <a href="#">Verwijderen</a> |

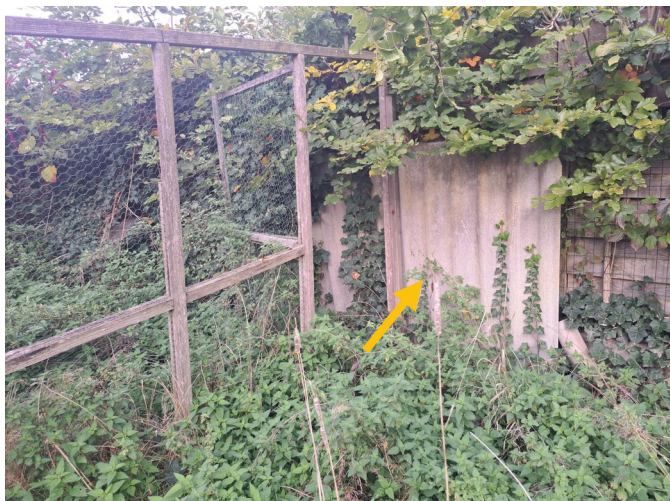
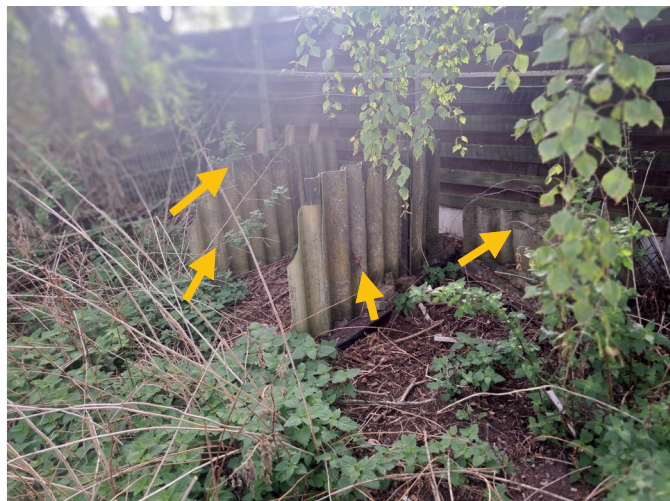
# Fiche 1: golfplaten wandbekleding buiten aan kippenren

Het asbestmateriaal valt onder de mijlpaal van 2034.

| Eindbeoordeling materiaalrisico | Laag materiaalrisico en/of verlaagde kans op vezelvrijgave |

| Gebondenheid | Categorie 1: hechtgebonden in oorsprong |
| Asbestsoort (vezeltype) | Crocidoliet aanwezig |
| Asbestconcentratie | Laag (< 50%) |
| Afschermingsgraad van het gehele materiaal | Geheel of deels vrij aan de buitenlucht |
| Toestand van het materiaal | Licht beschadigd, licht verweerd. Intact calciumsilicaatmateriaal of categorie III 'gebondenheid' |

| Asbestmateriaal | Dak- en gevelbekleding - Golfplaat |
| Hoeveelheid (oppervlakte - aantal) | • 34,00 m <sup>2</sup> - 1 stuk |

Verwijderen

- Zorg voor een veilig beheer. Vermijd het beschadigen van het asbestmateriaal. Controleer de toestand jaarlijks op wijzigingen.
- Voer bijkomende staalname(s) uit.

- Eenvoudige handelingen: mag via doe-het-zelf of door werknemer(s) met opleidingsattest eenvoudige handelingen omdat het hechtgebonden is en in vaste toestand verkeerd

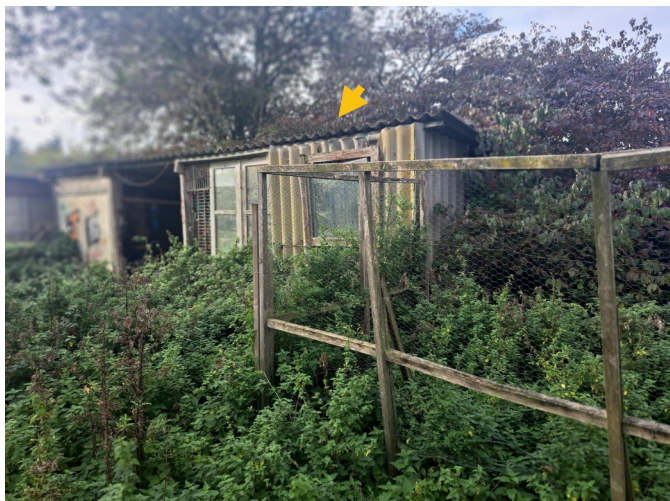
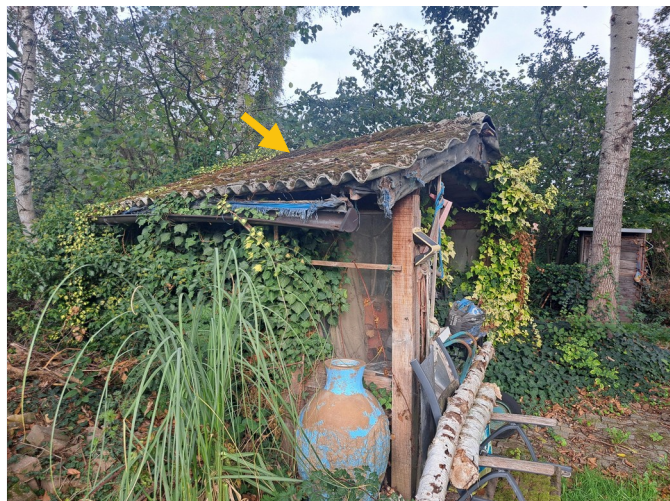
## Fiche 2: golfplaten dakbedekking 2 tuinhuisjes en kippenren

Het asbestmateriaal valt onder de mijlpaal van 2034.

| Eindbeoordeling materiaalrisico | Laag materiaalrisico en/of verlaagde kans op vezelvrijgave |

| Gebondenheid | Categorie 1: hechtgebonden in oorsprong |
| Asbestsoort (vezeltype) | Crocidoliet aanwezig |
| Asbestconcentratie | Laag (< 50%) |
| Afschermingsgraad van het gehele materiaal | Geheel of deels vrij aan de buitenlucht |
| Toestand van het materiaal | Licht beschadigd, licht verweerd. Intact calciumsilicaatmateriaal of categorie III 'gebondenheid' |

| Asbestmateriaal | Dak- en gevelbekleding - Golfplaat |
| Hoeveelheid (oppervlakte - aantal) | • 76,00 m <sup>2</sup> - 1 stuk |

Verwijderen

- Zorg voor een veilig beheer. Vermijd het beschadigen van het asbestmateriaal. Controleer de toestand jaarlijks op wijzigingen.
- Hemelwater dat afspoelt van asbestcement daken of gevels kan asbestdeeltjes bevatten. Gebruik het enkel voor gesloten circuits (bv. spoelen toiletten). Reinig na het vervangen van het dak of de gevel de dakgoten en regenwaterput of -ton om asbesthoudend sediment of slib te verwijderen
- Voer bijkomende staalname(s) uit.

- Eenvoudige handelingen: mag via doe-het-zelf of door werknemer(s) met opleidingsattest eenvoudige handelingen omdat het hechtgebonden is en in vaste toestand verkeerd

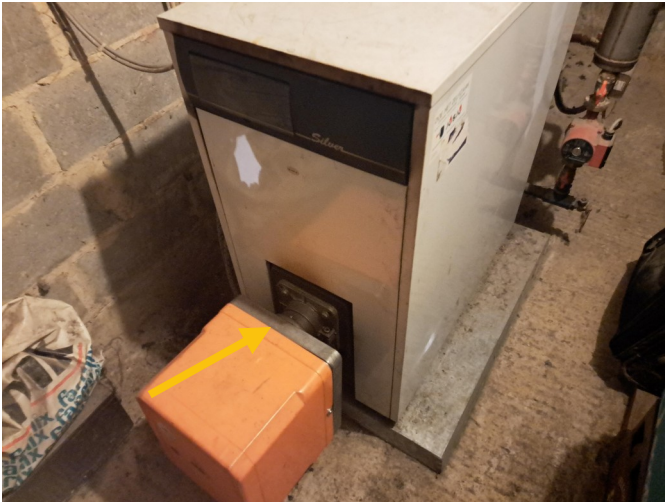
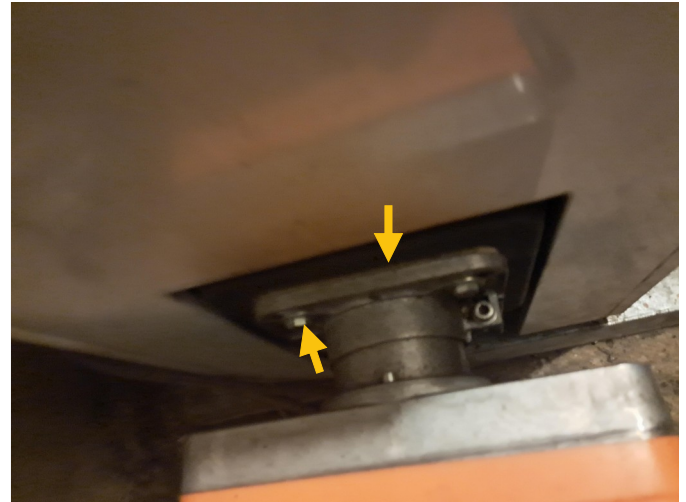
Het asbestmateriaal valt onder de mijlpaal van 2034.

| Eindbeoordeling materiaalrisico | Zeer laag materiaalrisico en/of zeer lage kans op vezelvrijgave |

| Gebondenheid | Categorie 2: niet-hechtgebonden met matrix |
| Asbestsoort (vezeltype) | Alleen chrysotiel |
| Asbestconcentratie | Hoog ( $\geq 50\%$ ) |
| Afschermingsgraad van het gehele materiaal | Enkel randen niet afgeschermd maar geen contact met binnenluchtstromen |
| Toestand van het materiaal | Onbeschadigd, niet verweerd |

| Beschrijving | pakking verwarmingsketel |
| Asbestmateriaal | Pakking, dichting |

Verwijderen

- Zorg voor een veilig beheer. Vermijd het beschadigen van het asbestmateriaal. Controleer de toestand jaarlijks op wijzigingen.
- Voer bijkomende staalname(s) uit.

- Eenvoudige handelingen: mag via doe-het-zelf of door werknemer(s) met opleidingsattest eenvoudige handelingen  
pakkingen en dichtingen mogen via deze methode verwijderd worden

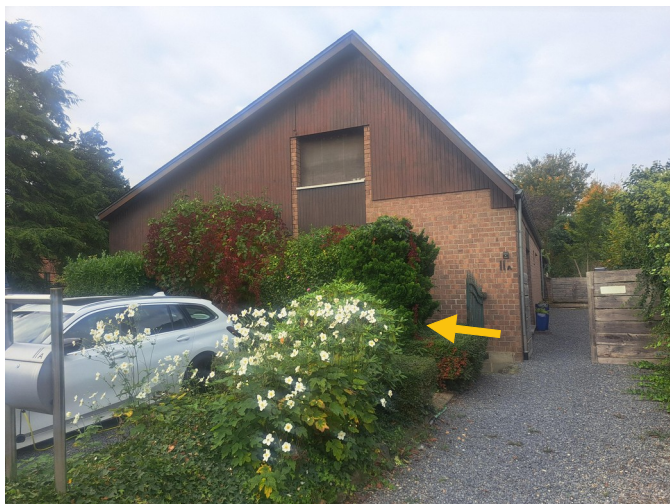
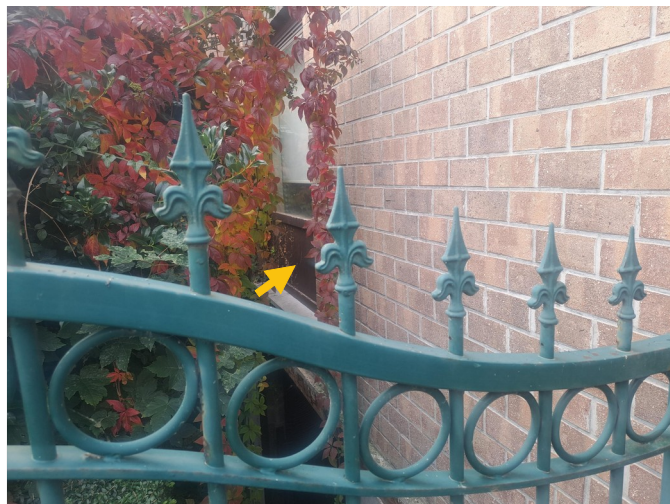
Het asbestmateriaal valt onder de mijlpaal van 2040.

| Eindbeoordeling materiaalrisico | Laag materiaalrisico en/of verlaagde kans op vezelvrijgave |

| Gebondenheid | Categorie 1: hechtgebonden in oorsprong |
| Asbestsoort (vezeltype) | Crocidoliet aanwezig |
| Asbestconcentratie | Laag (< 50%) |
| Afschermingsgraad van het gehele materiaal | Geheel of deels (ook) vrij aan de binnenlucht |
| Toestand van het materiaal | Onbeschadigd, niet verweerd |

| Beschrijving | bruine glasalplaat |
| Asbestmateriaal | Plaat, paneel, tablet - Geëmailleerd, type Glasal |

Zorgvuldig beheren

- Zorg voor een veilig beheer. Vermijd het beschadigen van het asbestmateriaal. Controleer de toestand jaarlijks op wijzigingen.
- Voer bijkomende staalname(s) uit.

- Eenvoudige handelingen: mag via doe-het-zelf of door werknemer(s) met opleidingsattest eenvoudige handelingen omdat het hechtgebonden is en in vaste toestand verkeerd

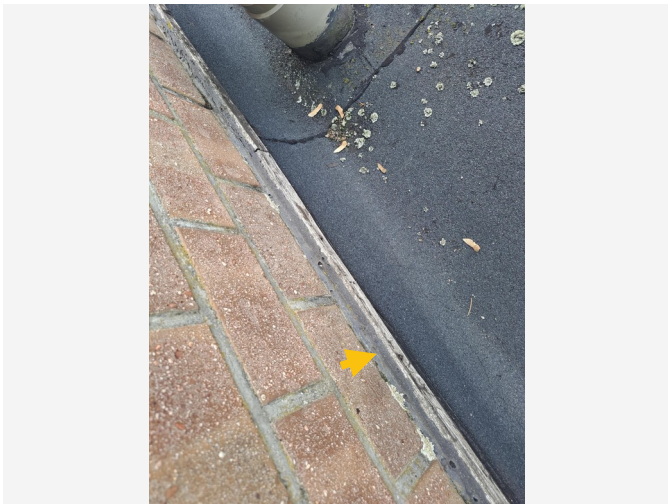
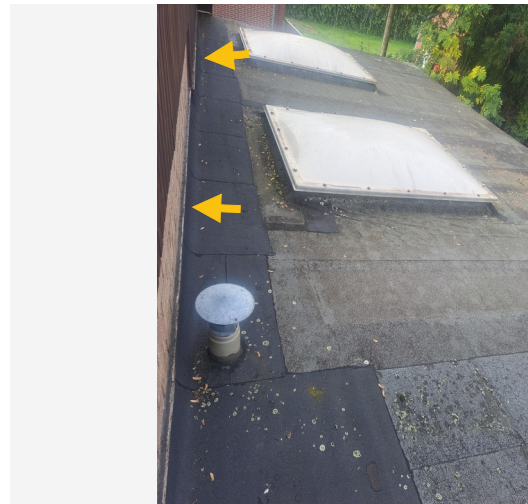
Het asbestmateriaal valt onder de mijlpaal van 2040.

| Eindbeoordeling materiaalrisico | Laag materiaalrisico en/of verlaagde kans op vezelvrijgave |

| Gebondenheid | Categorie 1: hechtgebonden in oorsprong |
| Asbestsoort (vezeltype) | Alleen chrysotiel |
| Asbestconcentratie | Laag (< 50%) |
| Afschermingsgraad van het gehele materiaal | Geheel of deels vrij aan de buitenlucht |
| Toestand van het materiaal | Licht beschadigd, licht verweerd. Intact calciumsilicaatmateriaal of categorie III 'gebondenheid' |

| # | Type | Referentie | Resultaat |
|---|---|---|---|
| 5.1 | Mengmonster | d32 | Chrysotiel |

| Beschrijving | Kit tussen dakrandprofiel en gevel |

Zorgvuldig beheren

- Zorg voor een veilig beheer. Vermijd het beschadigen van het asbestmateriaal. Controleer de toestand jaarlijks op wijzigingen.

- Eenvoudige handelingen: mag via doe-het-zelf of door werknemer(s) met opleidingsattest eenvoudige handelingen omdat het hechtgebonden is en in vaste toestand verkeerd

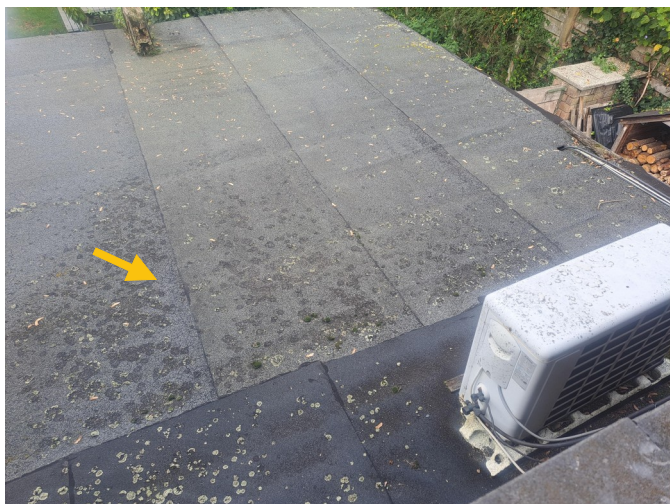
er kunnen nog onderliggende roofinglagen aanwezig zijn  
deze zijn niet nagekeken  
indien dit moest blijken later bij verwijdering adviseren we eerst hier een staal van te laten afnemen

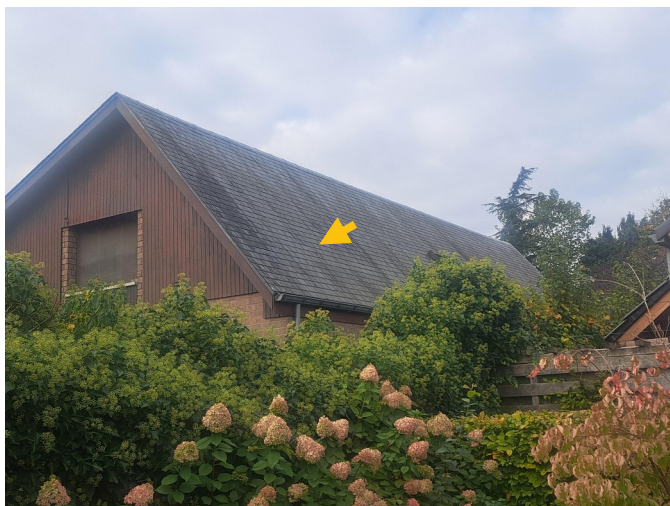
het zijn natuurleien, geen kunstleien  
te zien aan de gekartelde buitenzijde  
niet asbestverdacht
