# Asbestinventarisatetest

Vennendijk 21, 3680 Maaseik

Attestnummer : 20251027-000486.000

Uitgegeven op : 27.10.2025

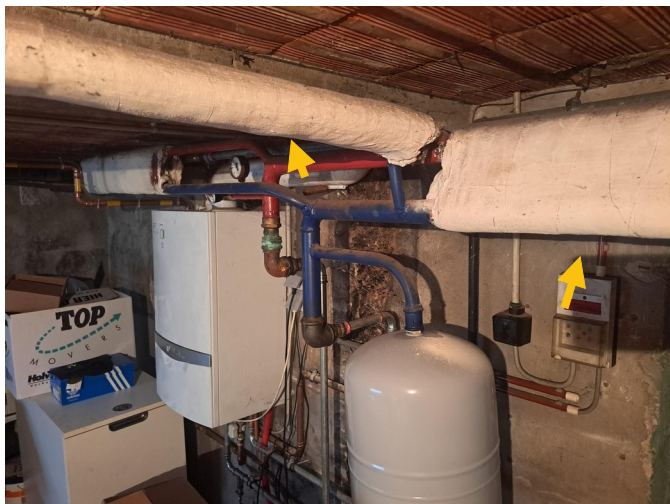
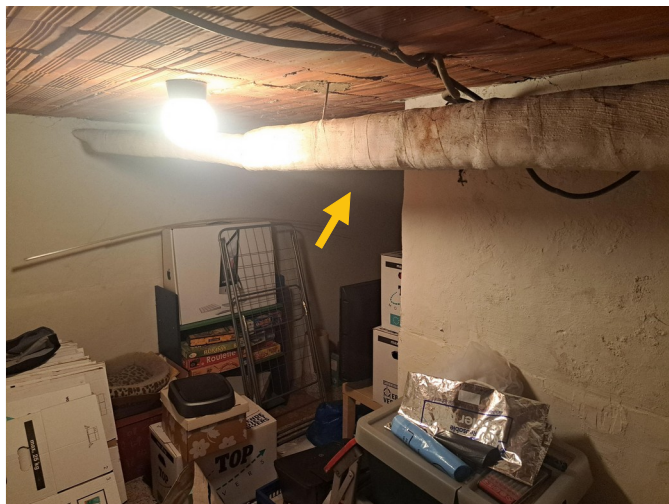
Het asbestmateriaal valt onder de mijlpaal van 2034.

Verwijderen

| Eindbeoordeling materiaalisico | Laag materiaalisico en/of verlaagde kans op vezelvrijgave |

| Gebondenheid | Categorie 2: niet-hechtgebonden met matrix |
| Asbestsoort (vezeltype) | Amfibool aanwezig, uitgezonderd crocidoliet |
| Asbestconcentratie | Laag (< 50%) |
| Afschermingsgraad van het gehele materiaal | Geheel of deels (ook) vrij aan de binnenlucht |
| Toestand van het materiaal | Onbeschadigd, niet verweerd |

| # | Type | Referentie | Resultaat |
|---|---|---|---|
| 1.1 | Mengmonster | d533 bocht | Amosiet |
| 1.2 | Mengmonster | d534 recht | Amosiet |

| Beschrijving | gipskalkleiding kelder |
| Asbestmateriaal | In-situ afwerkingslagen - Thermische isolatie |
| Bindmiddel van asbestmateriaal | Gips - kalk |
| Gebondenheid op basis van bindmiddel | Niet-hechtgebonden |

- Zorg voor een veilig beheer. Vermijd het beschadigen van het asbestmateriaal. Controleer de toestand jaarlijks op wijzigingen.

- Hermetische zone (erkend asbestverwijderaar)  
omdat het niet hechtgebonden is en niet te verwijderen is zonder vezelvrijgave  
ditzeker niet zelf doen , altijd via een erkende firma volgens de regels der kunst

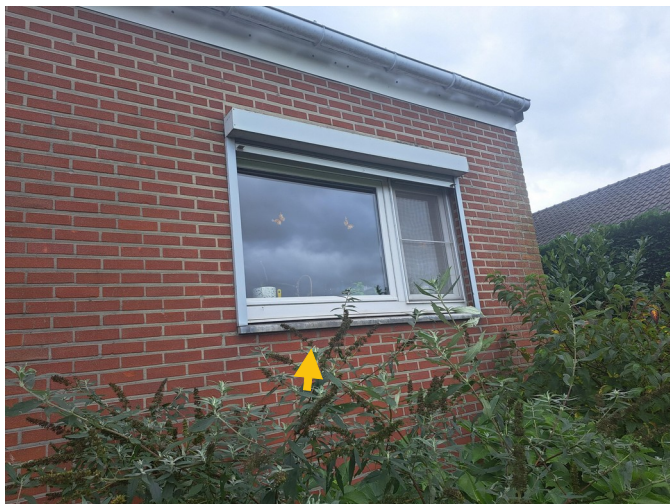
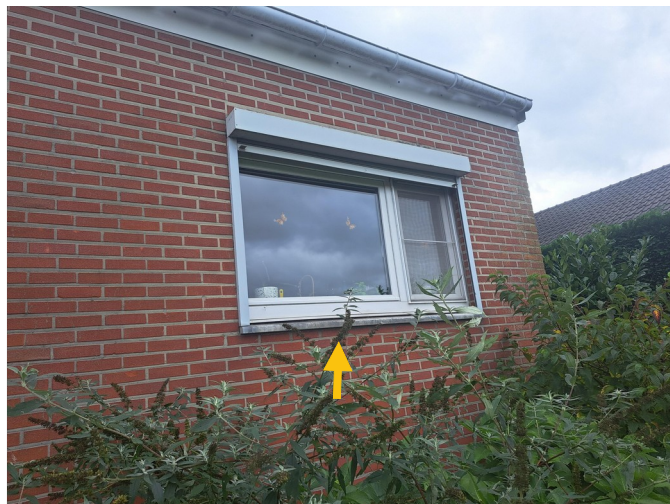
Het asbestmateriaal valt onder de mijlpaal van 2040.

Zorgvuldig beheren

| Eindbeoordeling materiaalrisico | Laag materiaalrisico en/of verlaagde kans op vezelvrijgave |

| Gebondenheid | Categorie 1: hechtgebonden in oorsprong |
| Asbestsoort (vezeltype) | Alleen chrysotiel |
| Toestand van het materiaal | Licht beschadigd, licht verweerd. Intact calciumsilicaatmateriaal of categorie III 'gebondenheid' |

| Beschrijving | 1 raamtablet in massal |
| Asbestmateriaal | Plaat, paneel, tablet - Type Massal |

- Zorg voor een veilig beheer. Vermijd het beschadigen van het asbestmateriaal. Controleer de toestand jaarlijks op wijzigingen.
- Voer bijkomende staalname(s) uit.

- Eenvoudige handelingen: mag via doe-het-zelf of door werknemer(s) met opleidingsattest eenvoudige handelingen omdat het hechtgebonden is en in vaste toestand verkeerd

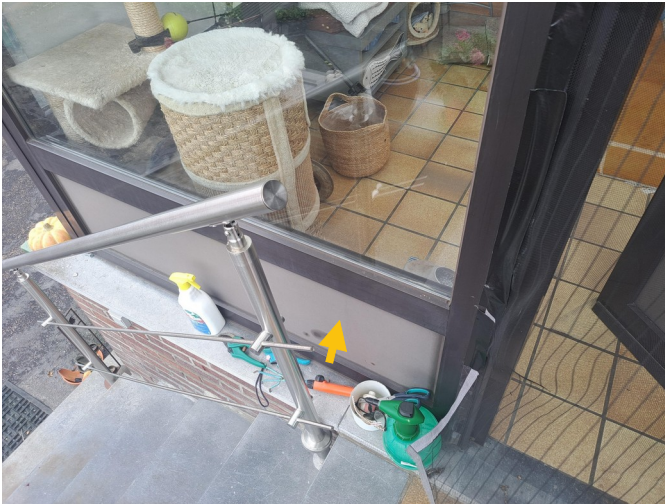
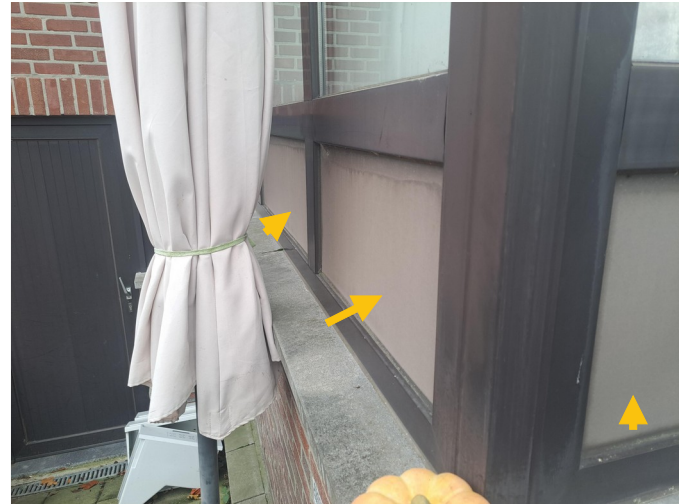
Het asbestmateriaal valt onder de mijlpaal van 2040.

Zorgvuldig beheren

| Eindbeoordeling materiaalrisico | Laag materiaalrisico en/of verlaagde kans op vezelvrijgave |

| Gebondenheid | Categorie 1: hechtgebonden in oorsprong |
| Asbestsoort (vezeltype) | Crocidoliet aanwezig |
| Toestand van het materiaal | Onbeschadigd, niet verweerd |

| Beschrijving | glasalpanelen tuinkamer |
| Asbestmateriaal | Plaat, paneel, tablet - Geëmailleerd, type Glasal |

- Zorg voor een veilig beheer. Vermijd het beschadigen van het asbestmateriaal. Controleer de toestand jaarlijks op wijzigingen.
- Voer bijkomende staalname(s) uit.

- Eenvoudige handelingen: mag via doe-het-zelf of door werknemer(s) met opleidingsattest eenvoudige handelingen omdat het hechtgebonden is en in vaste toestand verkeerd

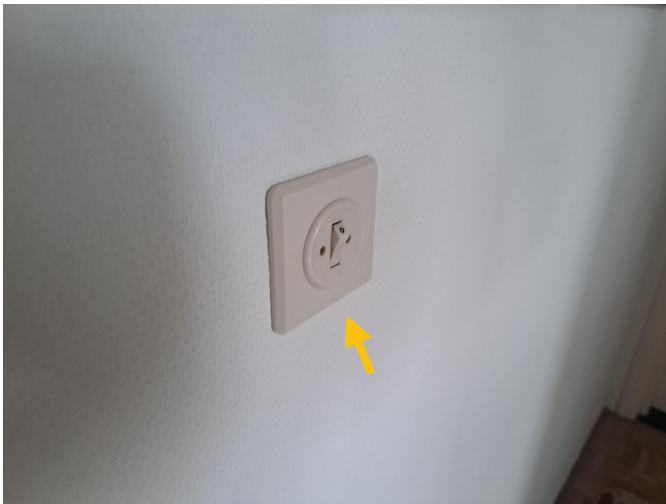
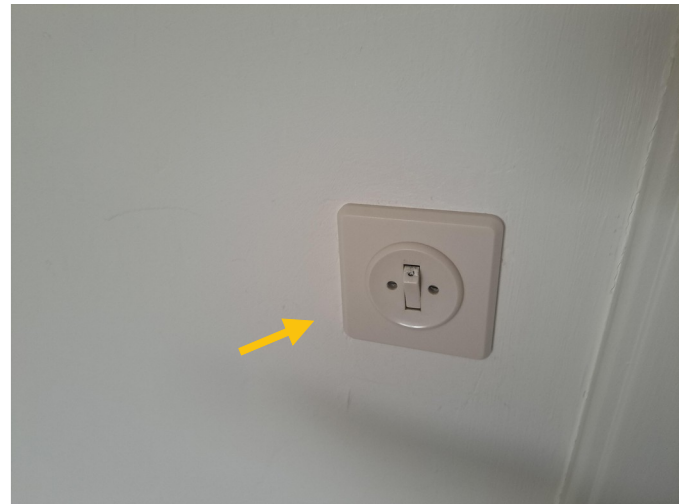
Het asbestmateriaal valt onder de mijlpaal van 2040.

Zorgvuldig beheren

| Eindbeoordeling materiaalrisico | Laag materiaalrisico en/of verlaagde kans op vezelvrijgave |

| Gebondenheid | Categorie 1: hechtgebonden in oorsprong |
| Asbestsoort (vezeltype) | Crocidoliet aanwezig |
| Toestand van het materiaal | Onbeschadigd, niet verweerd |

| Beschrijving | Bakeliet afdekplaatjes electra |
| Asbestmateriaal | Plaat, paneel, tablet - Type Bakeliet |

- Zorg voor een veilig beheer. Vermijd het beschadigen van het asbestmateriaal. Controleer de toestand jaarlijks op wijzigingen.
- Voer bijkomende staalname(s) uit.

- Eenvoudige handelingen: mag via doe-het-zelf of door werknemer(s) met opleidingsattest eenvoudige handelingen  
Raadpleeg de actuele wetgeving op de website van OVAM. Onder strikte voorwaarden kan het eventueel toegestaan zijn om deze toepassing zelf te verwijderen. Bij twijfel wordt echter sterk aangeraden om een erkende asbestverwijderaar te raadplegen. Zorg er bovendien voor dat u zich goed informeert via de websites van OVAM en andere officiële bronnen over de vereiste persoonlijke beschermingsmaatregelen en de richtlijnen voor het veilig verwijderen van asbest.

Houd er rekening mee dat deze toepassingen vaak onder spanning staan. Het is daarom aan te raden om ook een elektricien te raadplegen, aangezien het werken aan of verwijderen van deze toepassingen specifieke technische kennis vereist.

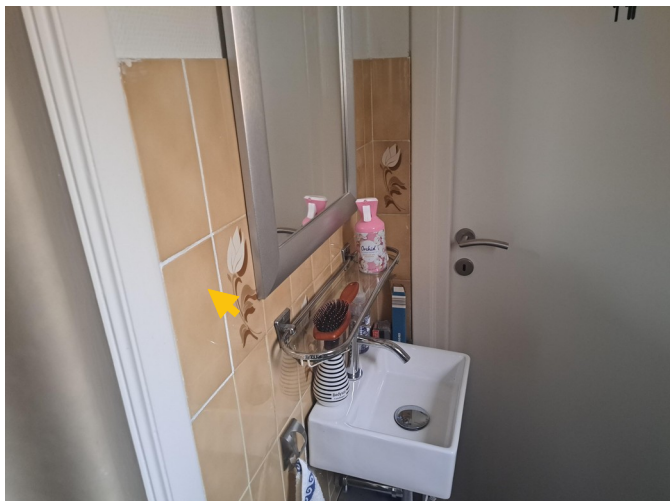
## Fiche 5: eventuele tegellijm achter wandtegels badkamer en wc

het zou kunnen dat er achter de wandtegels asbesthoudende tegellijm zit

dit echter niet visueel vast te stellen tijdens de inspectie

staalname was niet mogelijk

als later bij verwijdering blijkt dat ze niet in de mortel geplaatst zijn maar in tegellijm adviseren we om eerst een staalname te laten afnemen

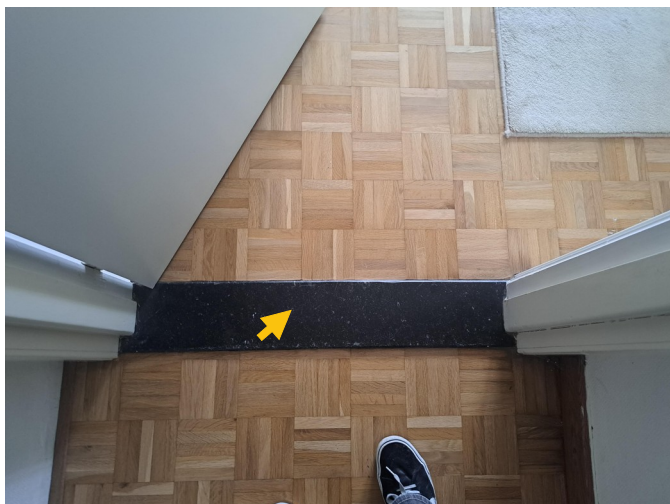
de raamtabletten en deurdorpels zijn hier niet van asbestverdacht imitatiemarmer of massal maar van natuursteen

dit te zien aan de blinkende structuur op het breukvlak

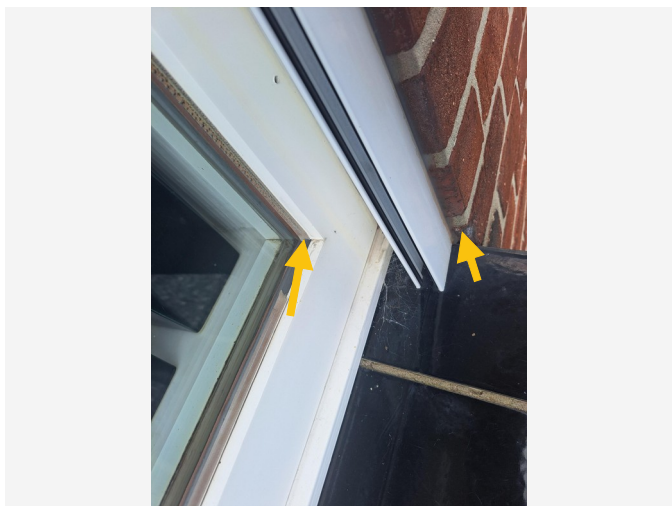
de kit is elastisch en indrukbaar wat aangeeft dat er weekmakers inzitten en geen asbestvezels anders was deze keihard geweest

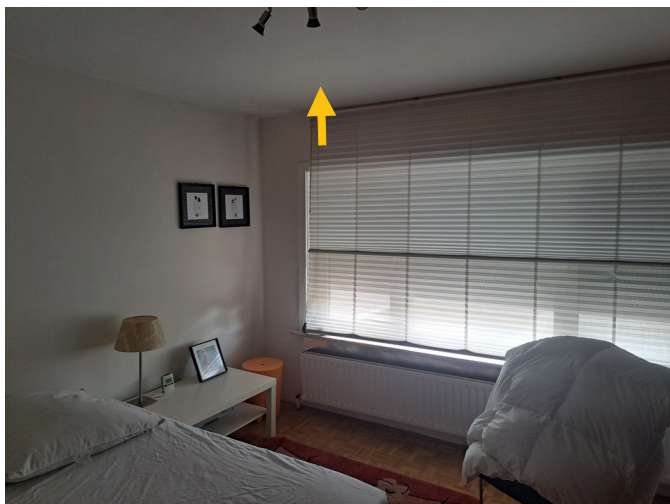
De plafonds zijn gemaakt van niet-asbestverdachte materialen (bijvoorbeeld laminaat, gyproc, ...), deze toepassingen zijn niet asbestverdacht. We hebben echter niet kunnen vaststellen of er mogelijk asbestverdachte of asbesthoudende materialen achter deze toepassingen aanwezig zijn. Bij renovatie of sloop is het aangeraden om een destructief onderzoek te laten uitvoeren van deze toepassingen.

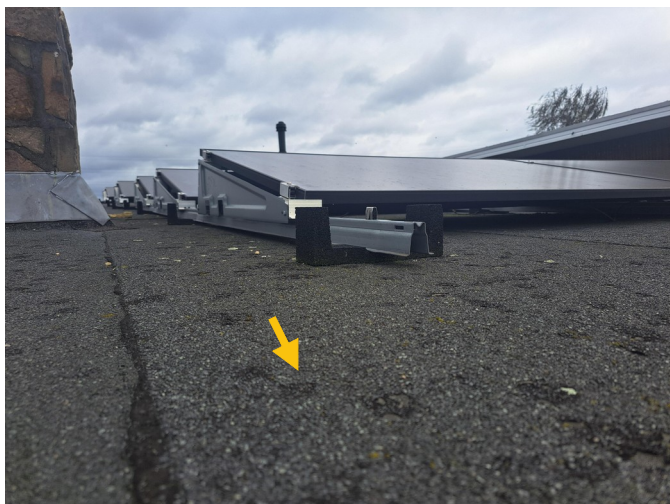
er kunnen nog onderliggende roofinglagen aanwezig zijn  
deze zijn niet nagekeken  
indien dit moest blijken later bij verwijdering adviseren we eerst hier een staal van te laten afnemen

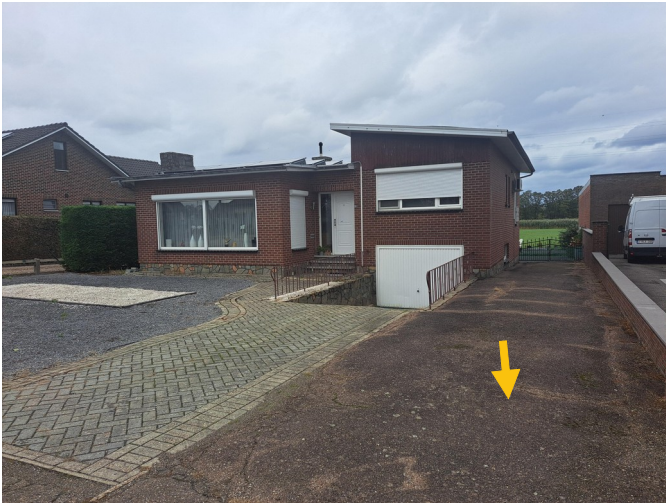
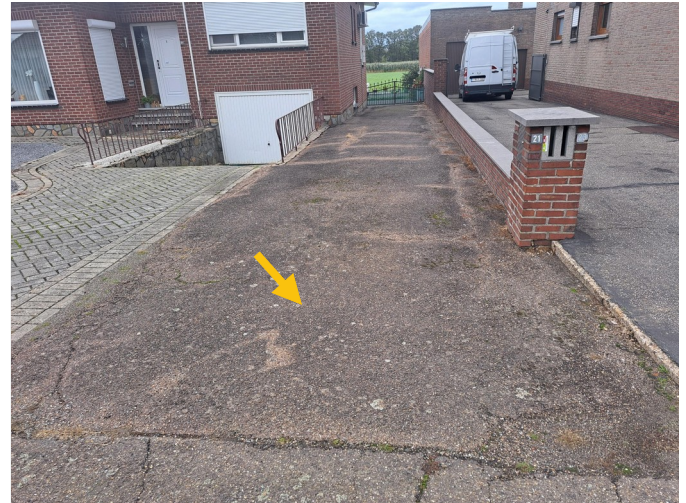
## Fiche 10: asfalt oprit

Geen asbest

| # | Type | Referentie | Resultaat |
|---|---|---|---|
| 10.1 | Mengmonster | d532 | Geen asbest |

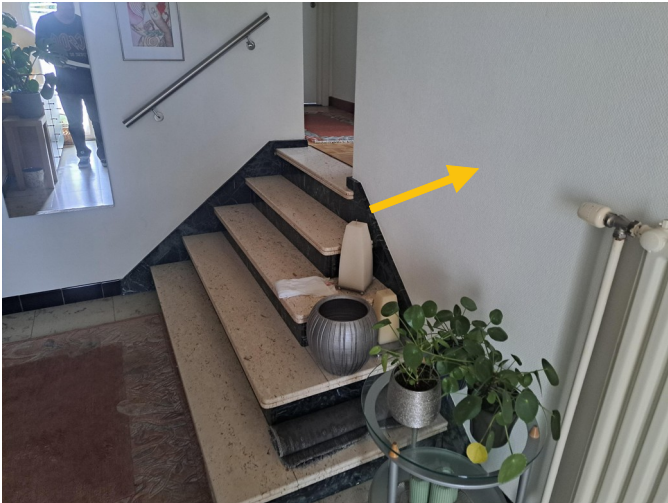
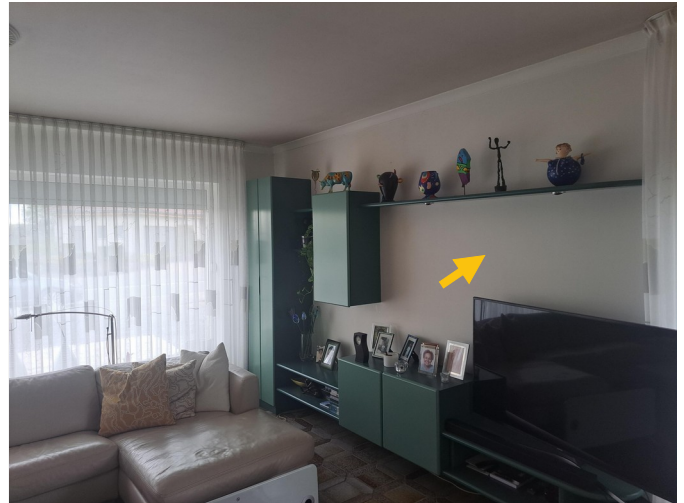
## Fiche 11: Pleisterwerk muren

Geen asbest

| # | Type | Referentie | Resultaat |
|---|---|---|---|
| 11.1 | Mengmonster | d531 | Geen asbest |

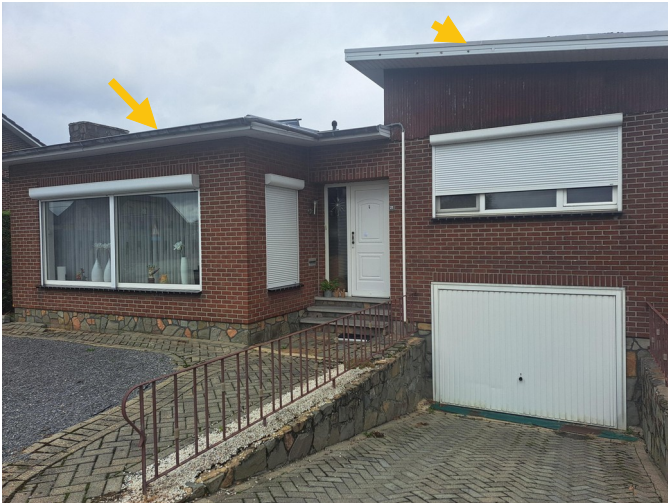
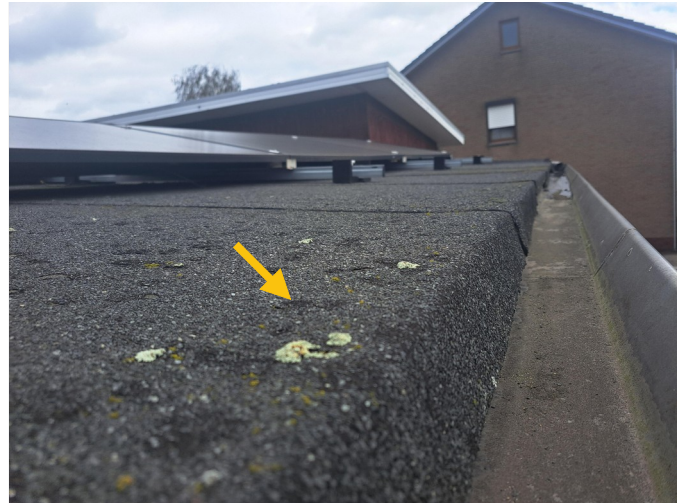
## Fiche 12: Roofing platte daken

Geen asbest
