# Asbestinventarisatetest

Past.J.Hendrikxstraat 6, 3650 Dilsen-Stokkem

Attestnummer : 20251125-000033.000

Uitgegeven op : 25.11.2025

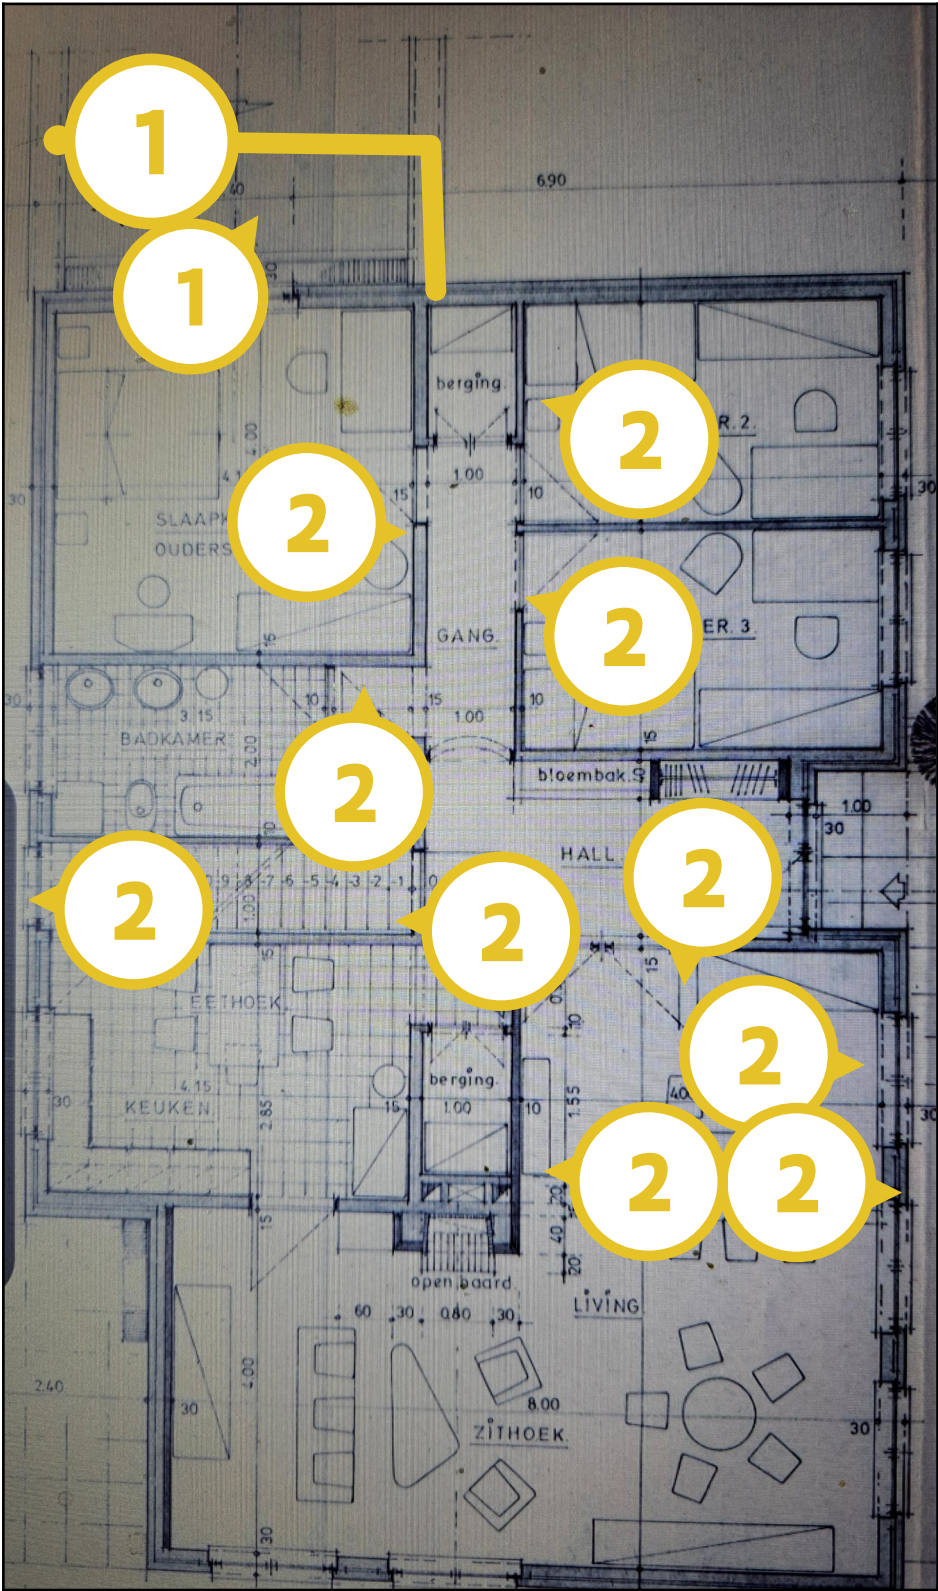
Plan 1.2: nvo

| 1. dekstenen in massal | Asbestmateriaal | Zorgvuldig beheren |
| 2. Bakeliet afdekplaatjes electra | Asbestmateriaal | Zorgvuldig beheren |

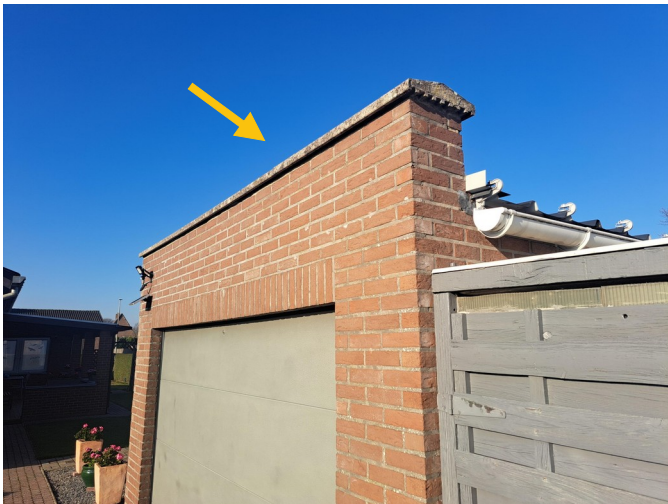
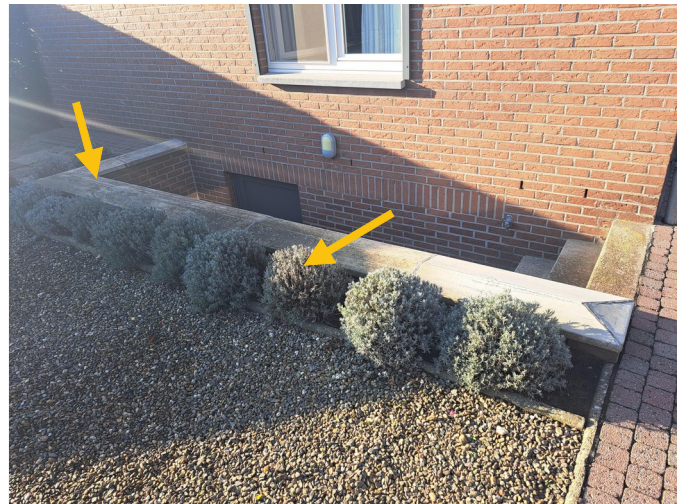
| Fiche 1: dekstenen in massal..... | 28 |

## Conclusie

Het asbestmateriaal valt onder de mijlpaal van 2040.

| Eindbeoordeling materiaalisico | Laag materiaalisico en/of verlaagde kans op vezelvrijgave |

| Gebondenheid | Categorie 1: hechtgebonden in oorsprong |
| Asbestsoort (vezeltype) | Alleen chrysotiel |
| Toestand van het materiaal | Licht beschadigd, licht verweerd. Intact calciumsilicaatmateriaal of categorie III 'gebondenheid' |

| Beschrijving | dekstenen in massal |
| Asbestmateriaal | Plaat, paneel, tablet - Type Massal |

- Zorg voor een veilig beheer. Vermijd het beschadigen van het asbestmateriaal. Controleer de toestand jaarlijks op wijzigingen.
- Voer bijkomende staalname(s) uit.

- Eenvoudige handelingen: mag via doe-het-zelf of door werknemer(s) met opleidingsattest eenvoudige handelingen omdat het hechtgebonden is en in vaste toestand verkeerd

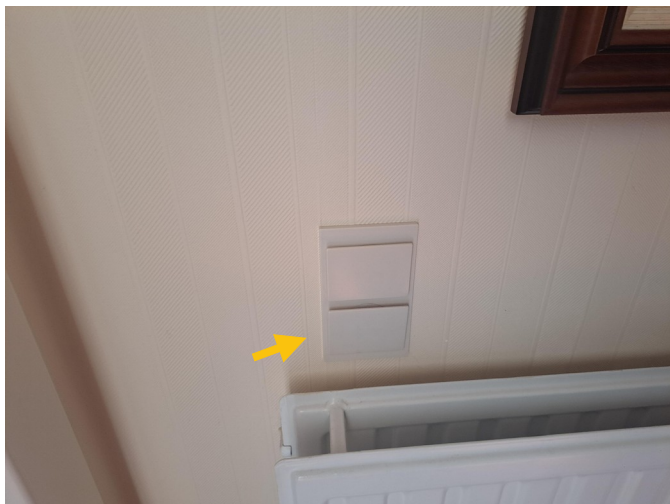
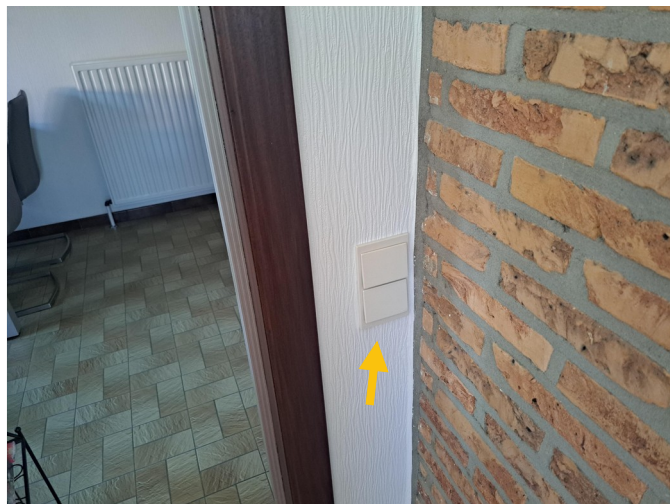
| Fiche 2: Bakeliet afdekplaatjes electra..... | 31 |

Het asbestmateriaal valt onder de mijlpaal van 2040.

| Eindbeoordeling materiaalrisico | Laag materiaalrisico en/of verlaagde kans op vezelvrijgave |

| Asbestsoort (vezeltype) | Crocidoliet aanwezig |
| Toestand van het materiaal | Onbeschadigd, niet verweerd |

| Beschrijving | Bakeliet afdekplaatjes electra |
| Opmerking | <p>Deze oppervlakte werd niet gemeten, maar geschat op basis van een benadering voor alle aanwezige stopcontacten. Deze schatting mag niet worden gebruikt als maatstaf voor heffingen. Als deskundige hebben wij geverifieerd dat het materiaal inderdaad bakeliet betreft en geen harde PVC. Bakeliet wordt door ons beschouwd als een asbestverdachte toepassing, aangezien het in veel gevallen asbesthoudend is. We hebben echter geen staalname uitgevoerd om de functionaliteit van de stopcontacten niet in gevaar te brengen.</p> |

- Zorg voor een veilig beheer. Vermijd het beschadigen van het asbestmateriaal. Controleer de toestand jaarlijks op wijzigingen.
- Voer bijkomende staalname(s) uit.

- Eenvoudige handelingen: mag via doe-het-zelf of door werknemer(s) met opleidingsattest eenvoudige handelingen  
Raadpleeg de actuele wetgeving op de website van OVAM. Onder strikte voorwaarden kan het eventueel toegestaan zijn om deze toepassing zelf te verwijderen. Bij twijfel wordt echter sterk aangeraden om een erkende asbestverwijderaar te raadplegen. Zorg er bovendien voor dat u zich goed informeert via de websites van OVAM en andere officiële bronnen over de vereiste persoonlijke beschermingsmaatregelen en de richtlijnen voor het veilig verwijderen van asbest.

Houd er rekening mee dat deze toepassingen vaak onder spanning staan. Het is daarom aan te raden om ook een elektricien te raadplegen, aangezien het werken aan of verwijderen van deze toepassingen specifieke technische kennis vereist.

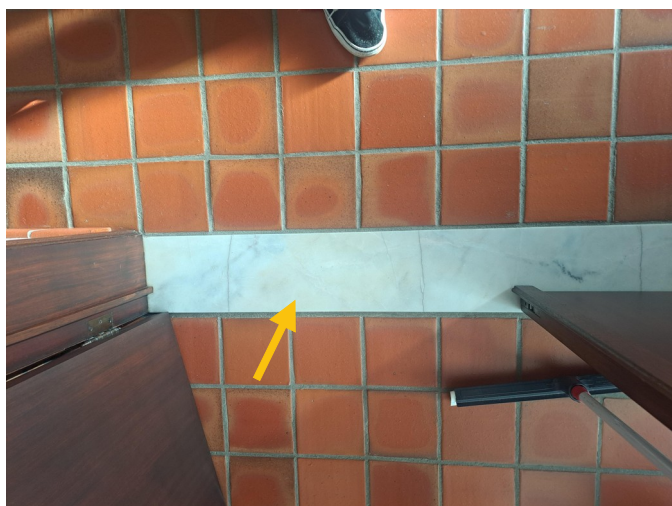
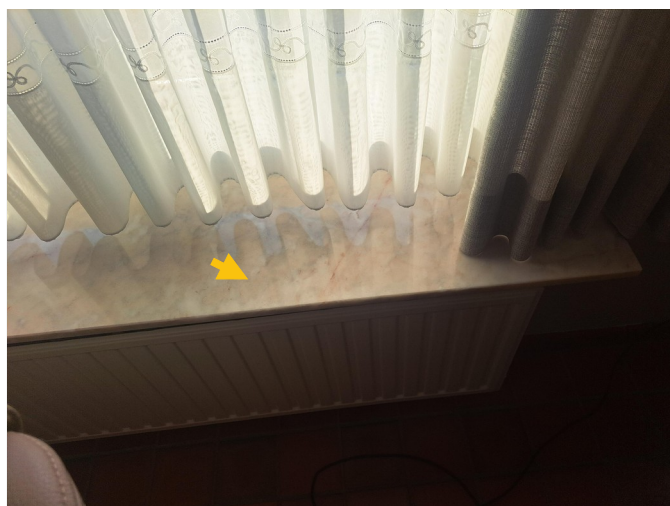
| Fiche 3: raamtabletten en deurdorpels in natuursteen..... | 35 |

de raamtabletten en deurdorpels zijn hier niet van asbestverdacht imitatiemarmer of massal maar van natuursteen

dit te zien aan de blinkende structuur op het breukvlak

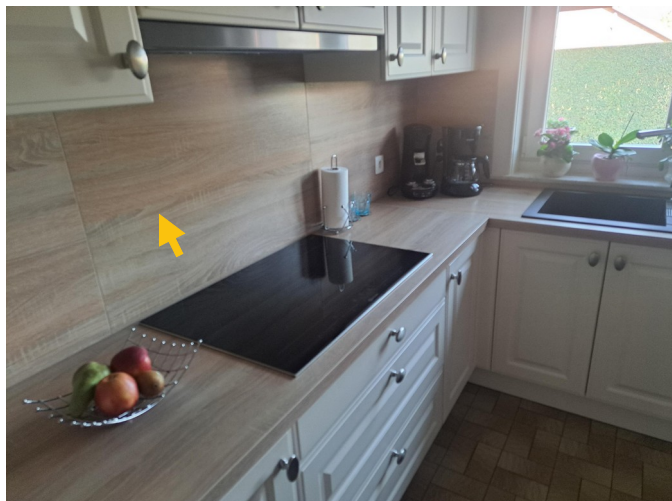
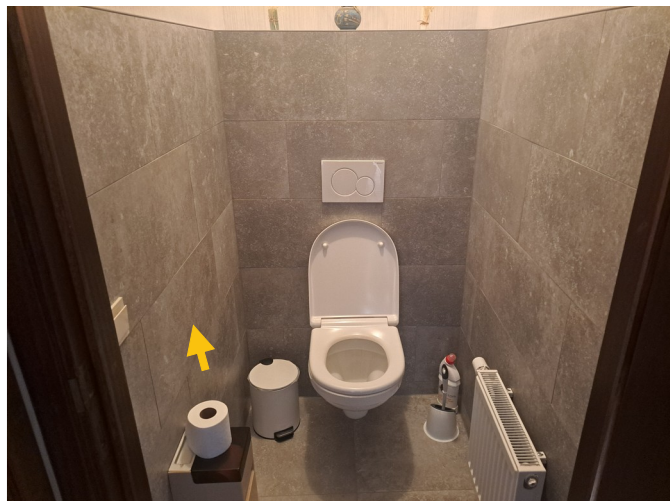
## Fiche 4: eventuele tegellijm achter wandtegels badkamer en wc en keuken

het zou kunnen dat er achter de wandtegels asbesthoudende tegellijm zit

dit echter niet visueel vast te stellen tijdens de inspectie

staalname was niet mogelijk

als later bij verwijdering blijkt dat ze niet in de mortel geplaatst zijn maar in tegellijm adviseren we om eerst een staalname te laten afnemen

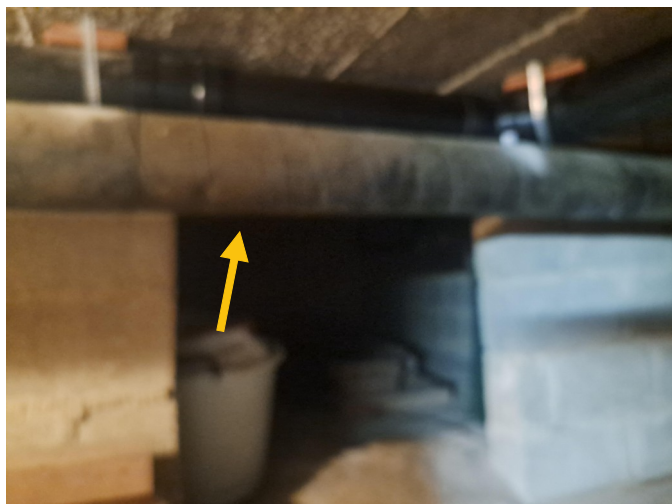
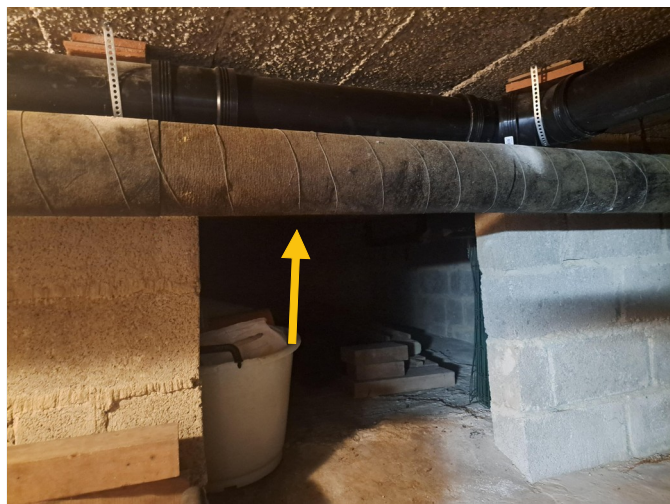
| Fiche 5: Roofing rond leidingisolatie kruipkelder..... | 39 |

Geen asbest

| # | Type | Referentie | Resultaat |
|---|---|---|---|
| 5.1 | Puntmonster | d954 | Geen asbest |

| Opmerking | Deze oppervlakte, volumes en gewichten zijn niet gemeten, maar geschat op basis van een benadering van de aanwezige roofing (de opgegeven hoeveelheden mogen niet gebruikt worden als maatstaf voor heffingen). Om gevolgschade en lekkages te voorkomen en niet destructief te werk te gaan, is alleen de toplaag bemonsterd. We kunnen geen uitspraak doen over de onderliggende lagen. Bij renovatie of sloop dient er een destructief onderzoek uitgevoerd te worden van de roofing. |

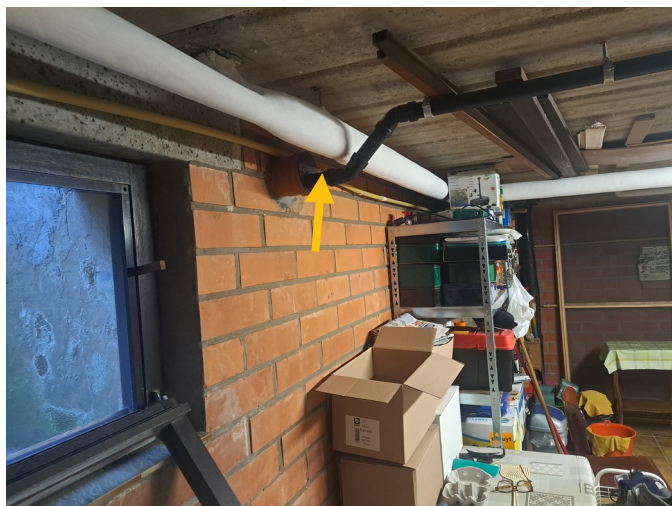
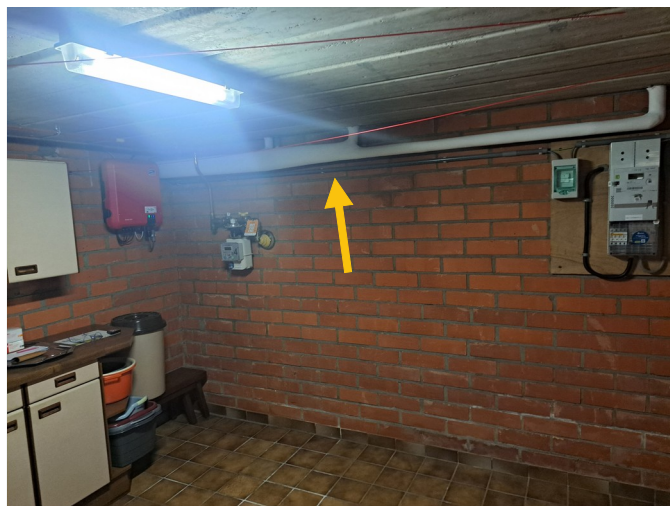
## Fiche 6: gipskalkleiding kelder

Geen asbest

| # | Type | Referentie | Resultaat |
|---|---|---|---|
| 6.1 | Mengmonster | d953 recht | Geen asbest |
| 6.2 | Mengmonster | d954 bocht | Geen asbest |

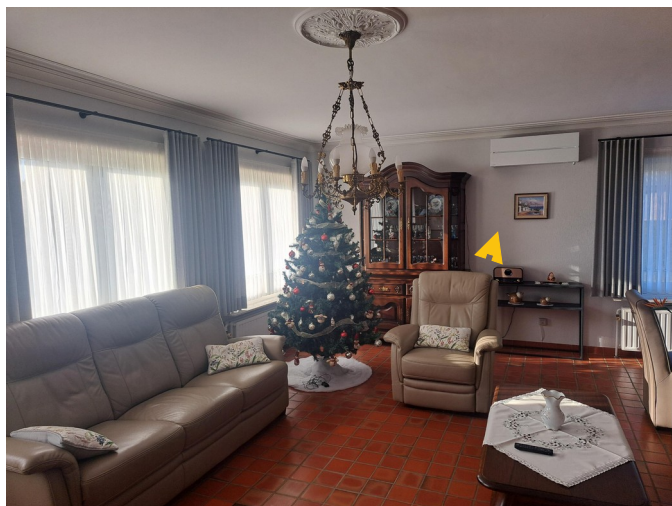
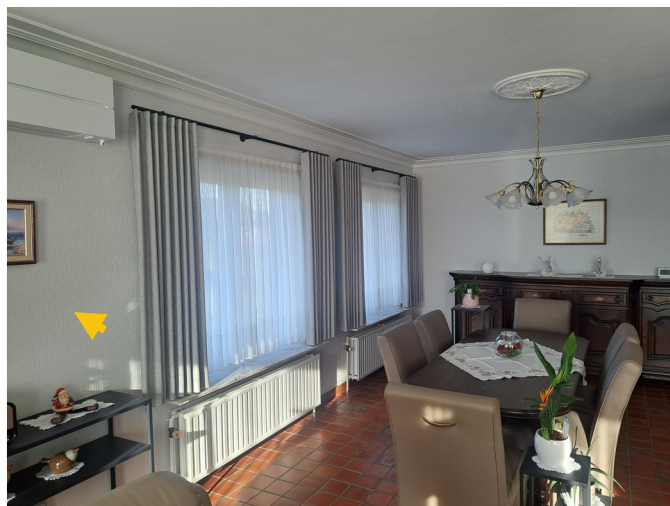
## Fiche 7: Pleisterwerk muren

Geen asbest

| # | Type | Referentie | Resultaat |
|---|---|---|---|
| 7.1 | Mengmonster | d951 | Geen asbest |

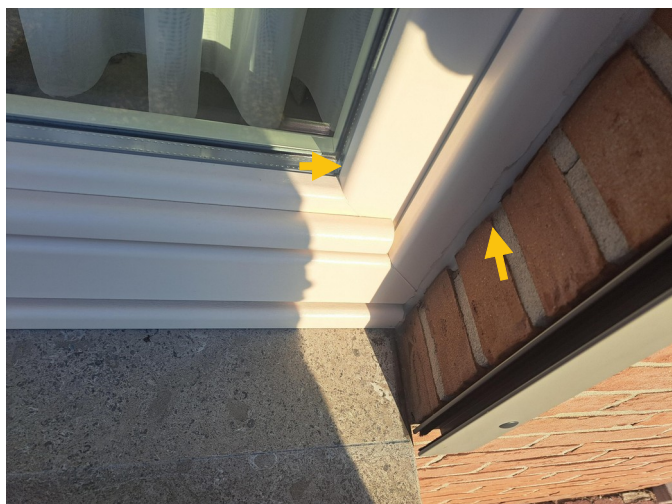
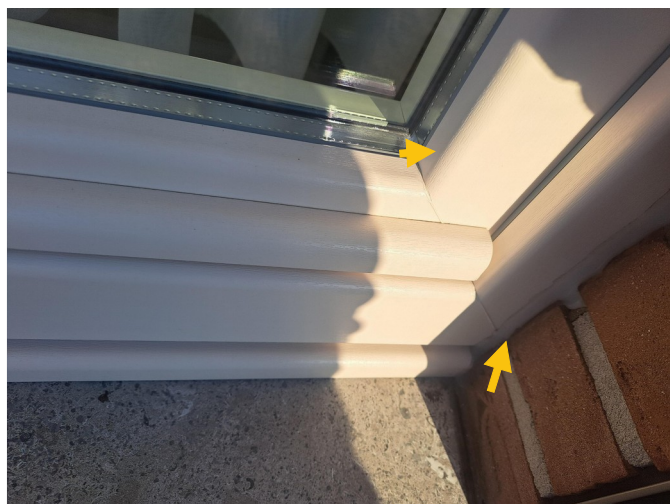
### Fiche 8: siliconen ramen

| Beschrijving | Notitie | Terug te vinden op plannen |
|---|---|---|
| Fiche 8: siliconen ramen | de kit is elastisch en indrukbaar wat aangeeft dat er weekmakers inzitten en geen asbestvezels anders was deze keihard geweest | Plan 1.1: kelder<br>Plan 1.7: nvo |

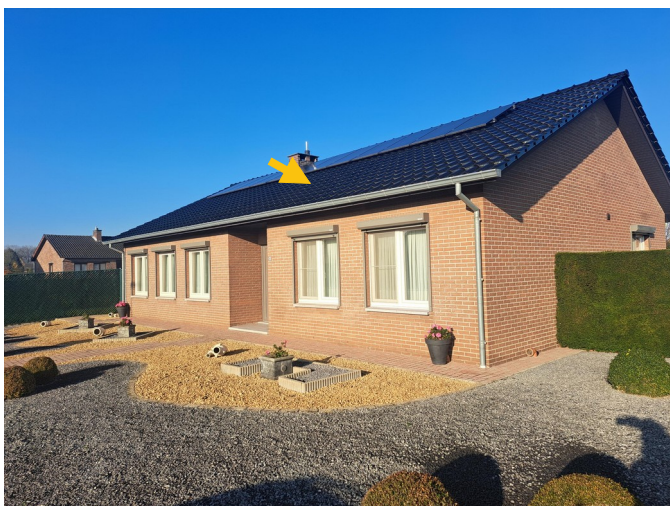
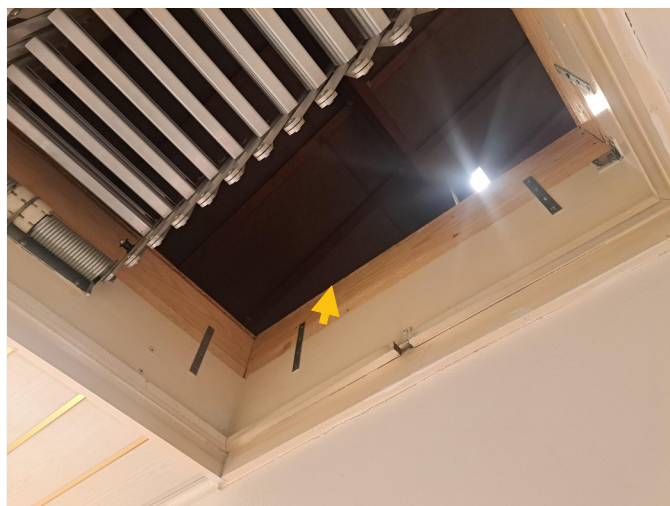
## Fiche 10: Onderdak van de woning is uit doek

| Beschrijving | Notitie | Terug te vinden op plannen |
|---|---|---|
| Fiche 10: Onderdak van de woning is uit doek | Tijdens het onderzoek en de controle van het onderdak hebben we vastgesteld dat het uit een niet-asbestverdacht doek/zeil bestaat. | Plan 1.4: dakenplan |

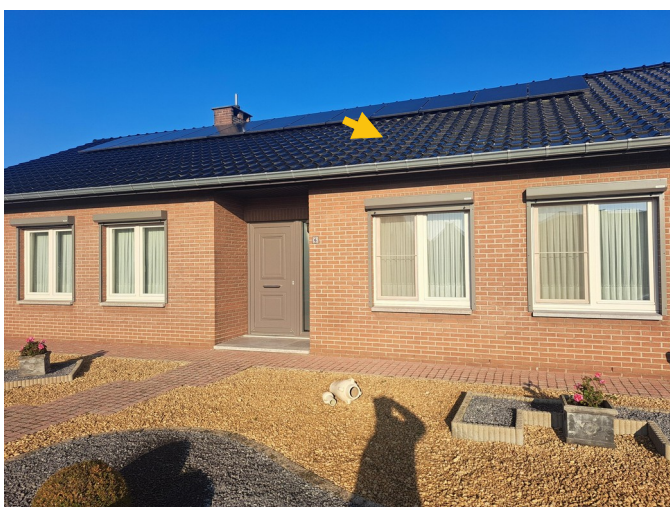
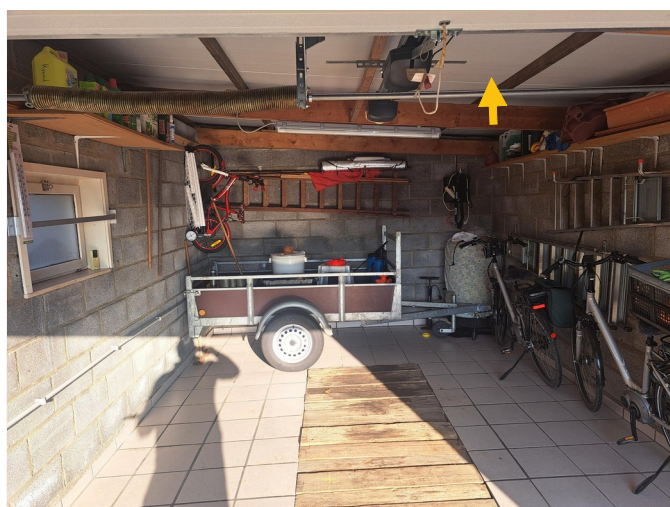
## Fiche 11: dakbedekking

| Beschrijving | Notitie | Terug te vinden op plannen |
|---|---|---|
| Fiche 11: dakbedekking | de pannen van de woning en de staalplaten op het tuinhuis en de garage zijn niet asbestverdacht | Plan 1.8: dakenplan<br>Plan 2.1: tuinhuis<br>Plan 3.3: Bijgebouw |
