# Asbestinventarisatetest

Rietlaan 5, 3650 Dilsen-Stokkem

Attestnummer : **20250627-000448.000**

Uitgegeven op : **27.06.2025**

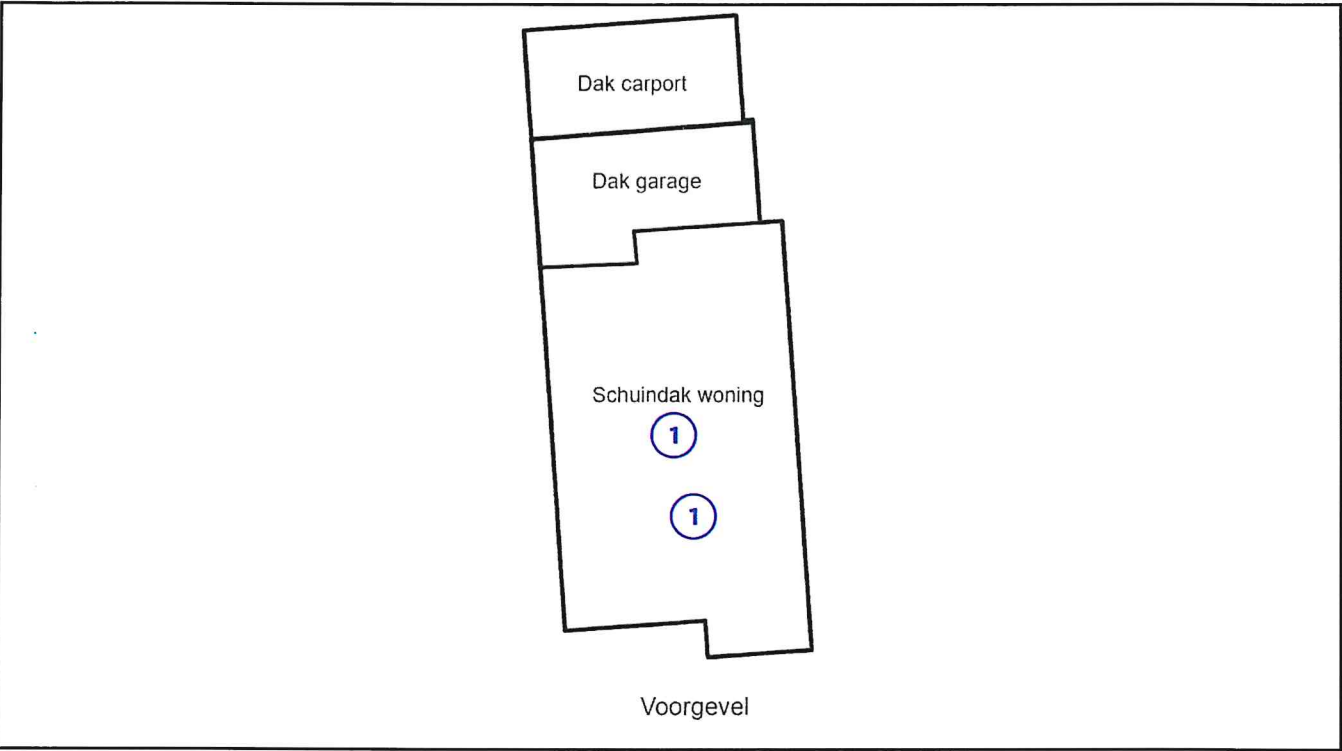
## Plan 1.7: Dak/ buiten

| Beschrijving | Type | Actie |
|---|---|---|
| 1. Schouw: mogelijke asbesttoepassing niet inspecteerbaar | Beperking | - |

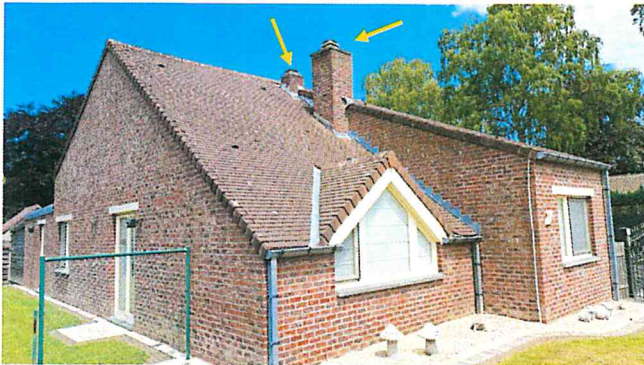
# Fiche 1: Schouw: mogelijke asbesttoepassing niet inspecteerbaar

**Uitleg van de asbestdeskundige:** In de schouw(en) kan mogelijks een asbesttoepassing(en) zijn verwerkt: zoals een asbestcement buis (rookgasafvoer) of ander.

De schouwen zijn waarneembaar maar de binnenkant is niet inspecteerbaar.

Het gaat hier over alle schouwen in het gebouw.

Laat de schouwen verder controleren en verwijder de mogelijke asbesttoepassingen.

Maak duidelijke fotos van de schouwen tijdens verder onderzoek.

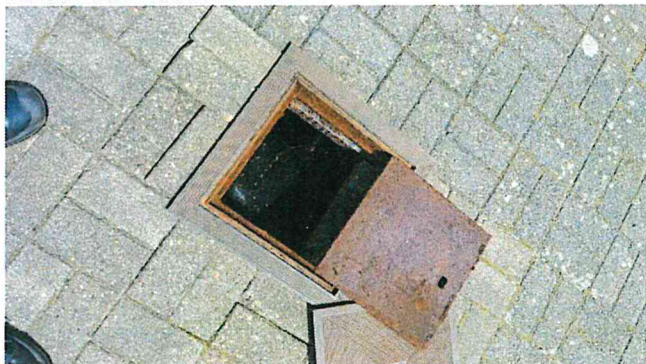
**Uitleg van de asbestdeskundige:** Sommige putdeksels zijn niet eenvoudig op te heffen (zeer zwaar), te openen of zitten compleet vast. (Roest, beton, afvalt, vastgeschroefd). Of er zit aarde, afval, water in de putjes waardoor niet alles zichtbaar is.

Hierdoor kunnen niet alle putjes worden gecontroleerd en kunnen er nog asbest toepassingen aanwezig zijn die niet geïnventariseerd zijn in dit attest.

Deze beperking is van middellange termijn en kan niet op korte termijn worden opgelost. Laat dit verder onderzoeken.

Ondergrondse infrastructuur dat niet eenvoudig bereikbaar/zichtbaar is, behoren niet tot dit onderzoek. (bv: afvoerleidingen, putten, die zich volledig ondergronds bevinden.)

Laat dus voor de start van werken/sloop ook deze zaken controleren op asbest.

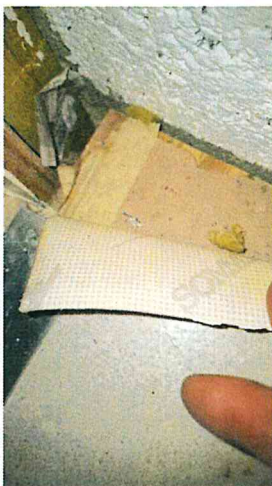
## Fiche 4: Niet verdachte materialen: vloerzeil

Let op we spreken hier enkel over de bovenste laag: onder deze vloerzeilen kunnen mogelijk nog asbesthoudende vloerzeilen of lijmlagen zijn aangebracht. Laat dit verder onderzoeken.

Volgende vloerzeilen zijn niet verdacht:

Soepel vloerzeil in de kast slaapkamer en op de zolder'

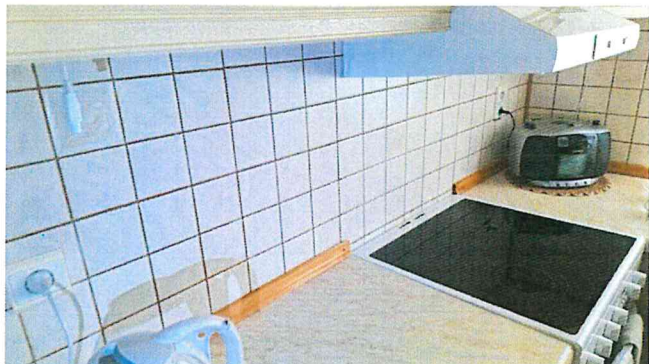
## Fiche 5: Lijm-smeerlagen bij wand en vloertegels

Wand, vloertegels en vloerzeilen, vinyltegels kunnen mogelijks met asbest tegellijm zijn bevestigd...

De asbestverdachte smeerlaag onder vloeren of bij wandtegels kan ook samengesteld zijn uit cement, zavel, gips en andere materialen.

Indien er geen andere lijmlaag-fiches in dit attest zijn opgenomen, betekent het dat deze de lijmlagen niet zijn onderzocht. (Meestal omdat deze niet zichtbaar- eenvoudig bereikbaar zijn)

Als u zwarte tegellijm tegenkomt, laat hier direct een staal nemen vooraleer u verdergaat met de renovatie werken.

Laat een destructief onderzoek uitvoeren om alle verschillende lijmlagen en smeerlagen in deze woning te laten controleren.

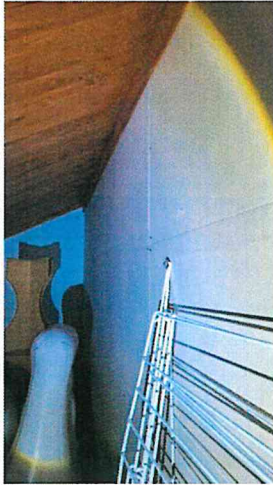
## Fiche 6: Gipskartonplaten muren en/of plafonds

Gipskartonplaten (gyproc) is een niet verdacht materiaal = bevat geen asbest.

Achter deze platen kunnen mogelijks asbesttoepassingen zitten die niet zichtbaar zijn.

De afsmeerlagen (bijvoorbeeld aan de voegen tussen gipskartonplaten) met als bindmiddel gips zijn asbestverdacht.

De afsmeerlagen zijn niet waarneembaar en werden dus niet onderzocht. (Tenzij dat de afsmeerlagen toch in een aparte bronfiche zijn opgenomen)

Laat dit verder onderzoeken en neem bijkomende stalen.

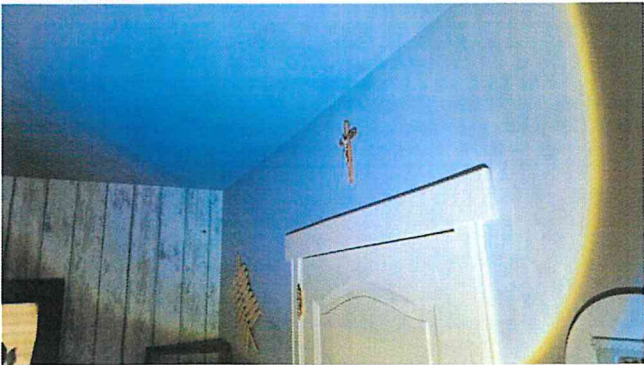
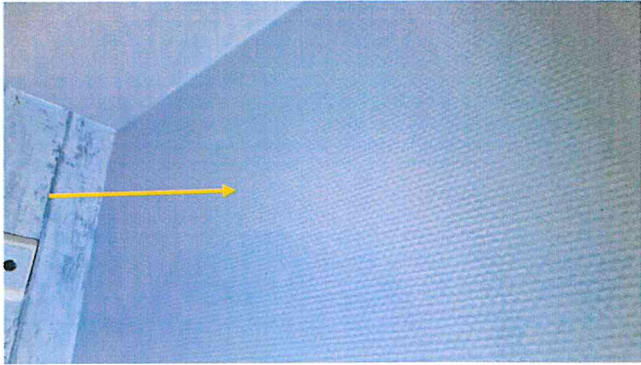
# Fiche 7: Pleisterwerk muur

Geen asbest

| # | Type | Referentie | Resultaat |
|---|---|---|---|
| 7.1 | Mengmonster | m1 | Geen asbest |

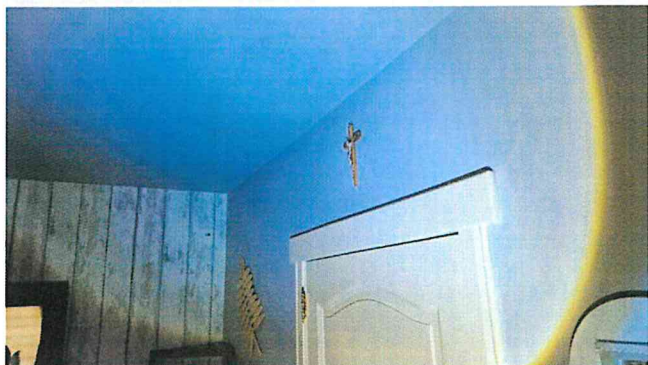
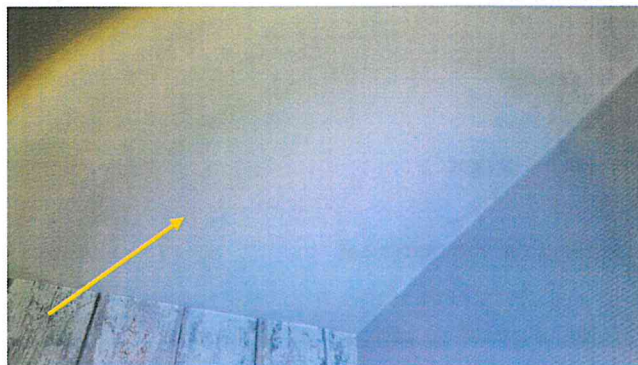
## Fiche 8: Pleisterwerk plafond

Geen asbest

| # | Type | Referentie | Resultaat |
|---|---|---|---|
| 8.1 | Mengmonster | m2 | Geen asbest |
