# Asbestinventarisatetest

De Belder 13, 3640 Kinrooi

Attestnummer : **20251219-000362.000**

Uitgegeven op : **19.12.2025**

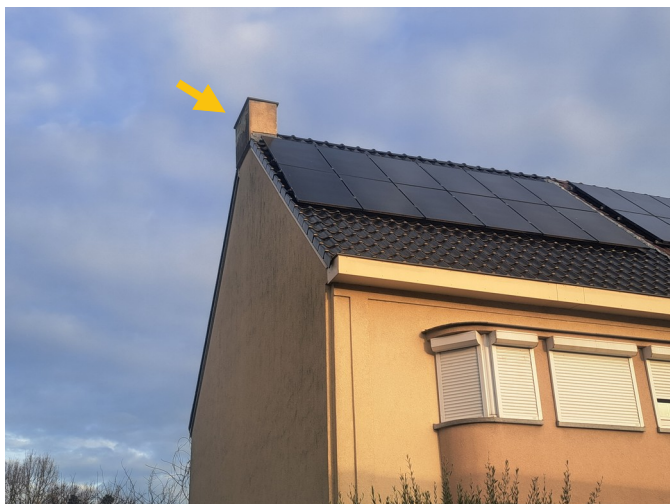
Situeringsfoto

**Reden:** Het te onderzoeken materiaal situeert zich hoger dan 3,50 m te rekenen vanaf een veilige ondergrond

**Uitleg van de asbestdeskundige:** Het rookgaskanaal is niet beoordeeld. Aan de binnenzijde is de kachel aangesloten. Aan de buitenzijde is het hoger dan 3,5 meter om de schoorsteen te inspecteren. Het is niet zichtbaar of er een asbestverdacht rookgaskanaal aanwezig is in de schoorsteen. Conform ons inspectieprotocol mogen wij een beperking inroepen voor hoogtes hoger dan 3,5 m. Indien men dit wil laten onderzoeken, dient er een nieuwe afspraak gemaakt te worden en moet er een hoogtewerker voorzien worden, evenals iemand die bevoegd is om deze te bedienen en eventueel een techniek die de al dan niet aanwezige schouwhoed kan afnemen en weer terugplaatsen.

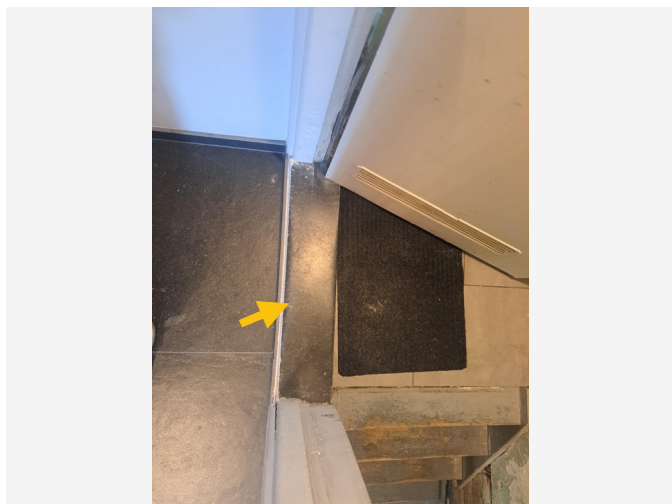
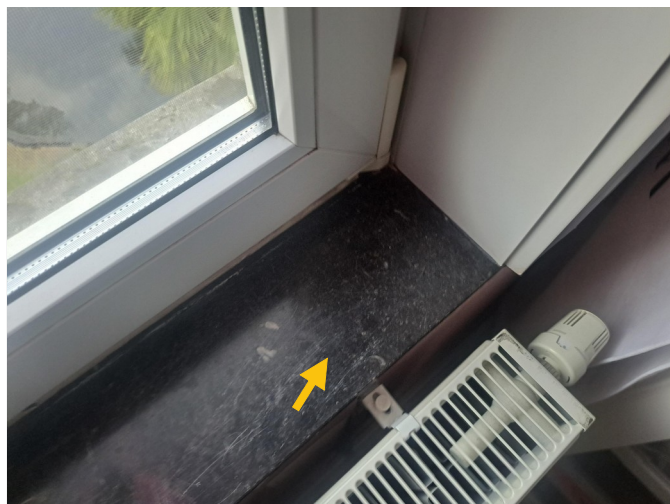
de raamtabletten en deurdorpels zijn hier niet van asbestverdacht imitatiemarmer of massal maar van natuursteen

dit te zien aan de blinkende structuur op het breukvlak

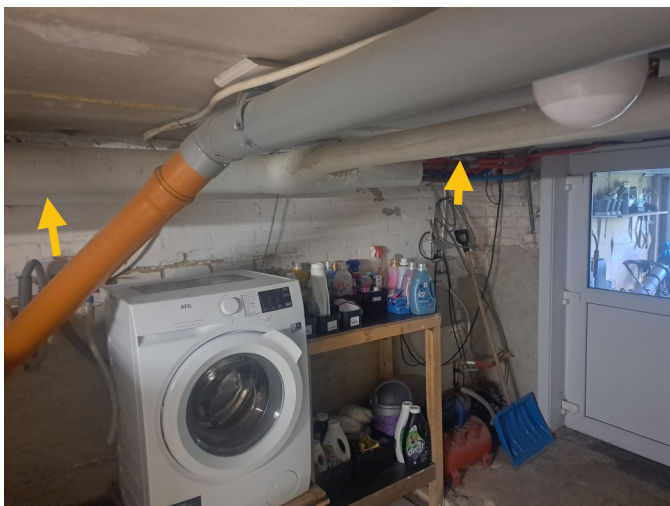
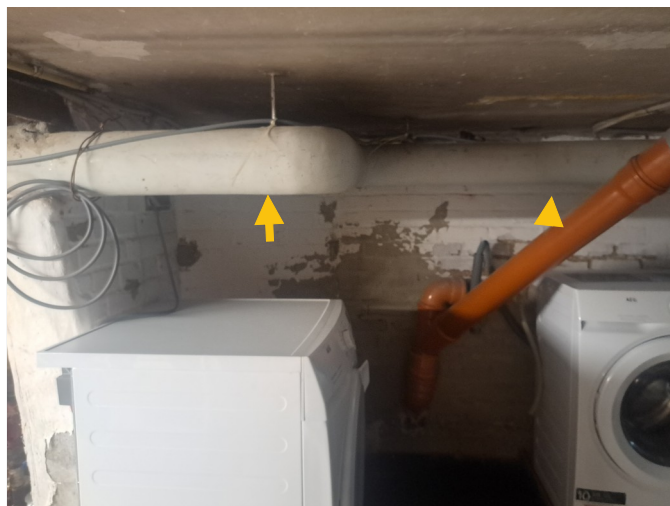
## Fiche 3: gipskalkleiding kelder

Geen asbest

| # | Type | Referentie | Resultaat |
|---|---|---|---|
| 3.1 | Mengmonster | e302 recht | Geen asbest |
| 3.2 | Mengmonster | e303 bocht | Geen asbest |

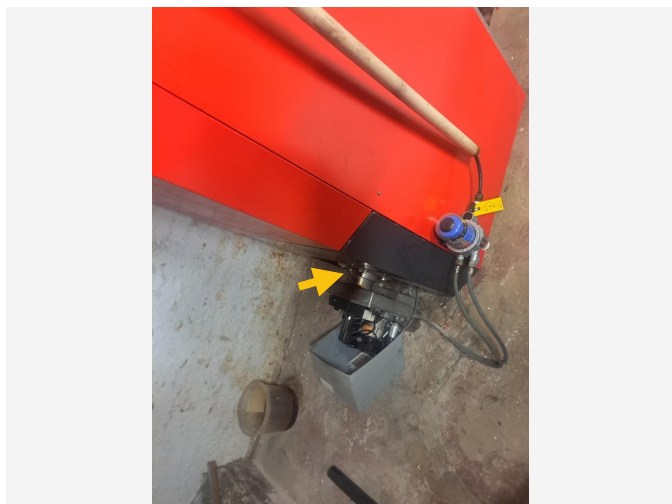
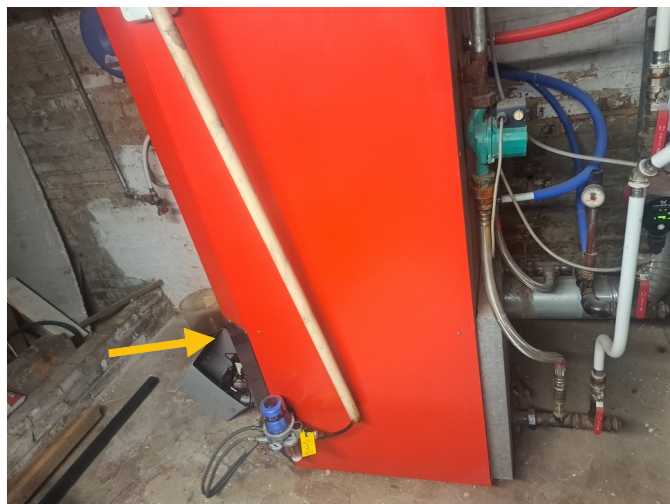
## Fiche 4: pakking verwarmingsketel

Geen asbest

| # | Type | Referentie | Resultaat |
|---|---|---|---|
| 4.1 | Puntmonster | e306 | Geen asbest |

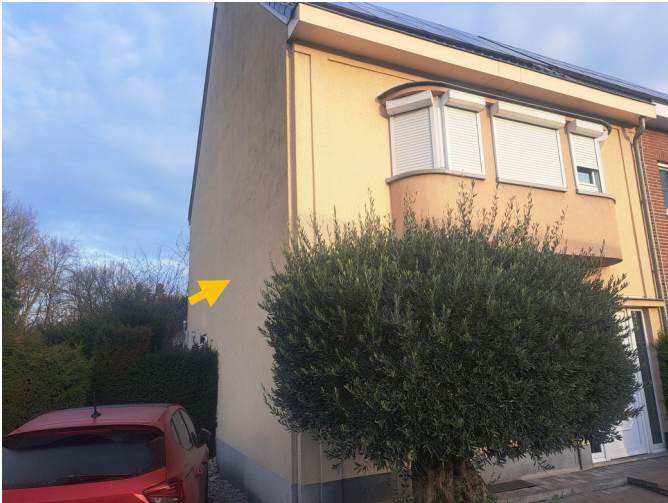
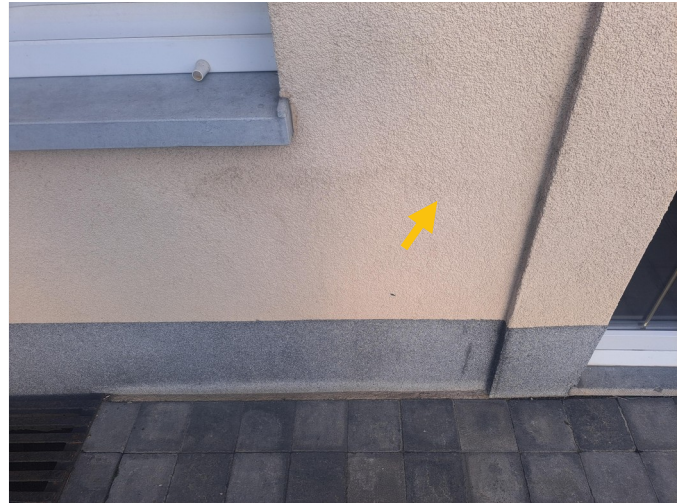
## Fiche 5: Crepi gevel

Geen asbest

| # | Type | Referentie | Resultaat |
|---|---|---|---|
| 5.1 | Mengmonster | e305 | Geen asbest |

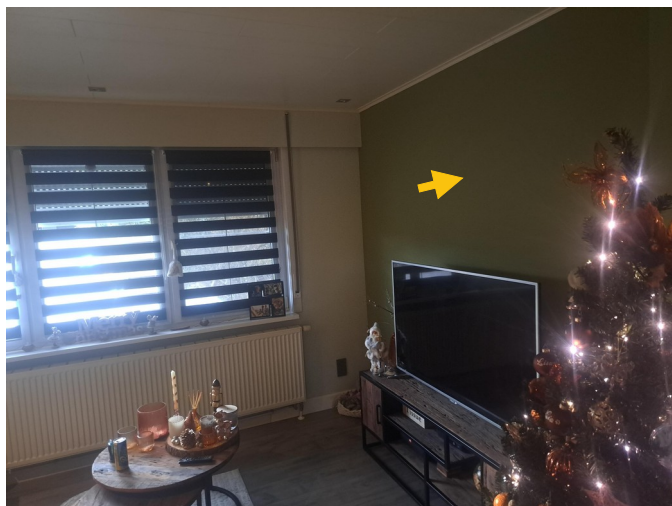
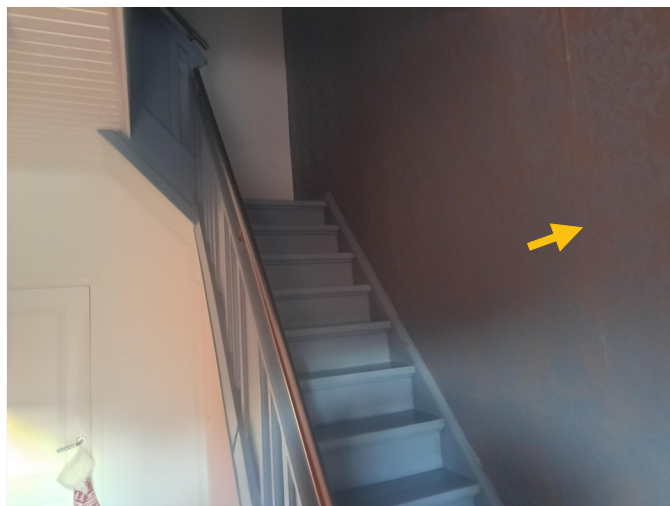
## Fiche 6: Pleisterwerk muren

Geen asbest

| # | Type | Referentie | Resultaat |
|---|---|---|---|
| 6.1 | Mengmonster | e301 | Geen asbest |

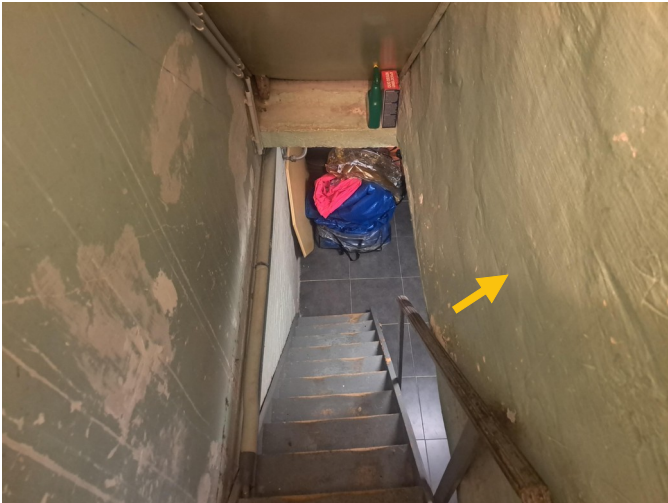
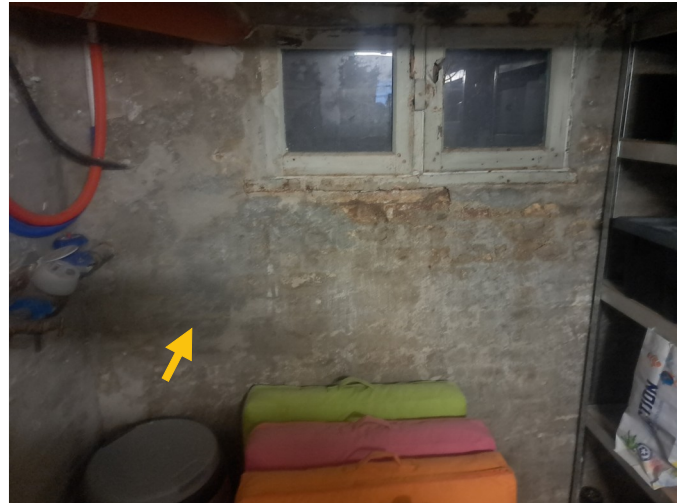
## Fiche 7: cementering kelder

Geen asbest

| # | Type | Referentie | Resultaat |
|---|---|---|---|
| 7.1 | Mengmonster | e304 | Geen asbest |

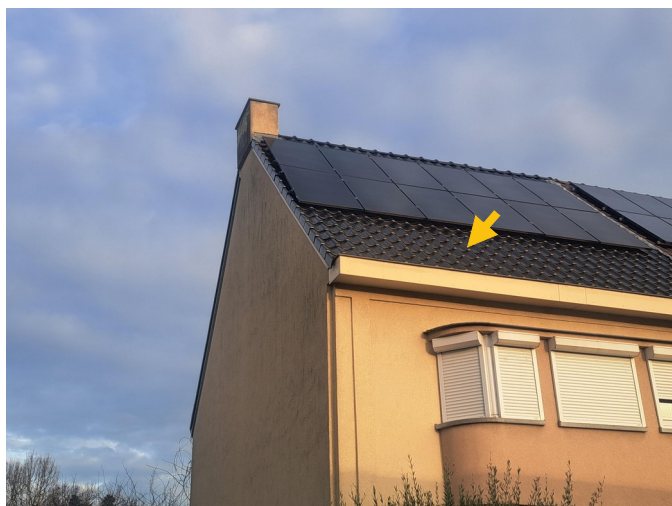
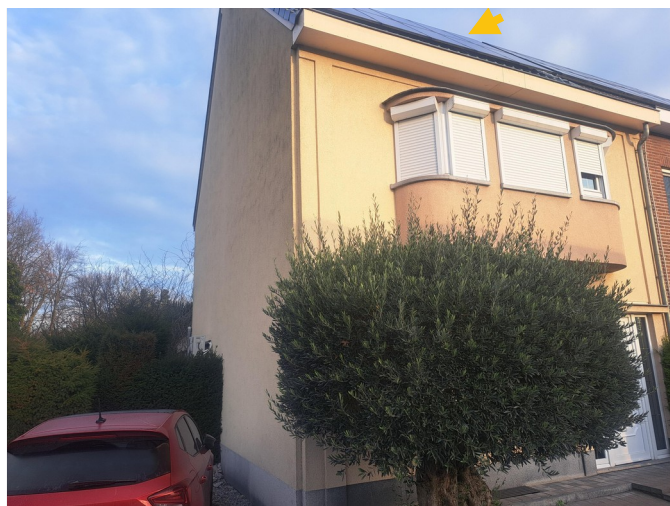
### Fiche 8: dakbedekking

| Beschrijving | Notitie | Terug te vinden op plannen |
|---|---|---|
| Fiche 8: dakbedekking | pannen zijn niet asbestverdacht | Plan 1.4: zolder |

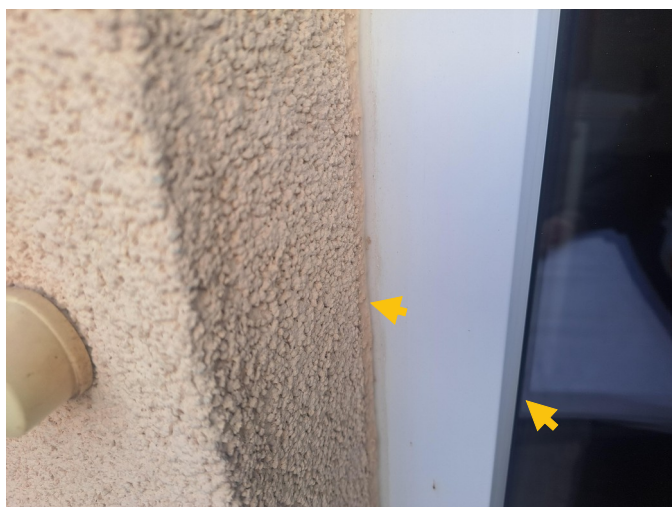
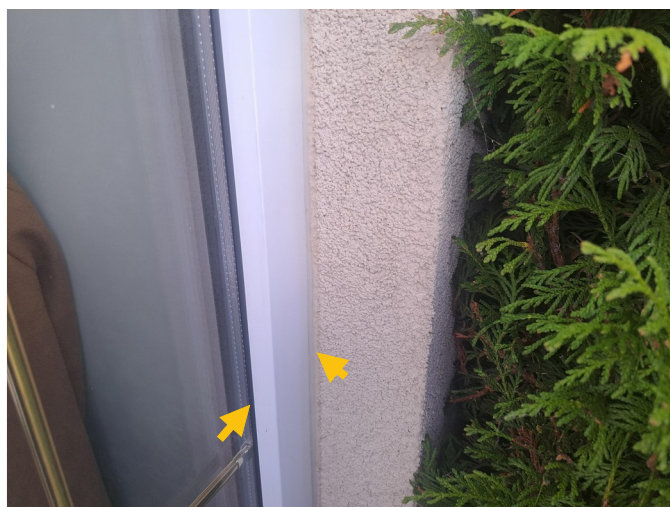
### Fiche 9: siliconen ramen

| Beschrijving | Notitie | Terug te vinden op plannen |
|---|---|---|
| Fiche 9: siliconen ramen | de kit is elastisch en indrukbaar wat aangeeft dat er weekmakers inzitten en geen asbestvezels anders was deze keihard geweest | Plan 1.1: kelder<br>Plan 1.2: nv0<br>Plan 1.3: nv1 |

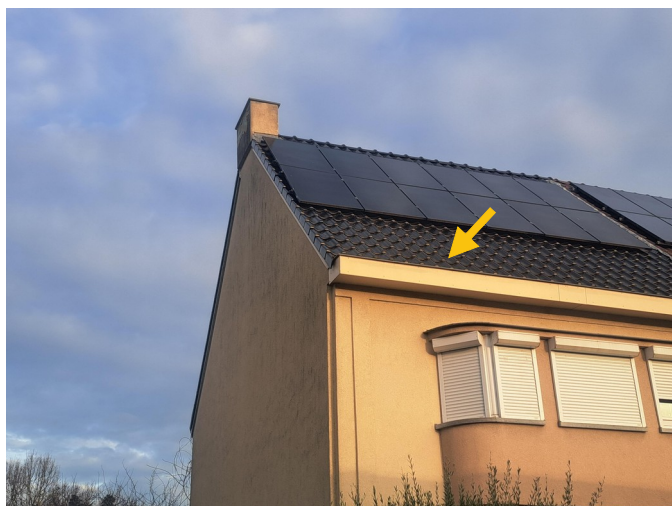
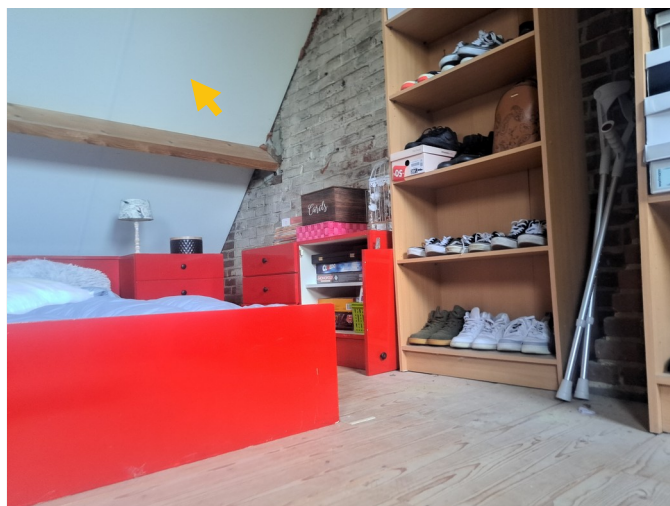
### Fiche 11: Geen onderdak aanwezig

| Beschrijving | Notitie | Terug te vinden op plannen |
|---|---|---|
| Fiche 11: Geen onderdak aanwezig | Tijdens de inspectie van dit gebouw hebben we vastgesteld dat er geen onderdak aanwezig is in de dakstructuur.<br><br>er liggen undidecksandwichpanelen | Plan 1.5: dakenplan |
