# Asbestinventarisatetest

Dijkweg 22, 3650 Dilsen-Stokkem

Attestnummer : 20260214-000140.000

**Niet-asbestveilig**

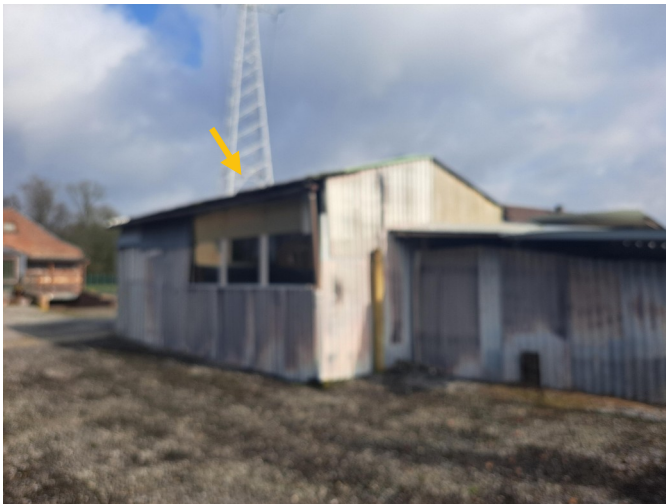
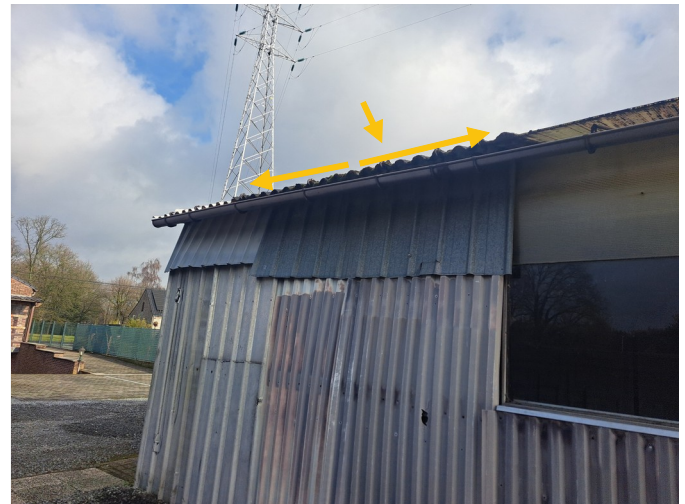
| Beschrijving | Type | Actie |
|---|---|---|
| 1. Dak garage deels in golfplaten (cement) | Asbestmateriaal | <a href="#">Verwijderen</a> |

Het asbestmateriaal valt onder de mijlpaal van 2034.

| Eindbeoordeling materiaalrisico | Laag materiaalrisico en/of verlaagde kans op vezelvrijgave |

| Gebondenheid | Categorie 1: hechtgebonden in oorsprong |
| Asbestsoort (vezeltype) | Crocidoliet aanwezig |
| Asbestconcentratie | Laag (< 50%) |
| Afschermingsgraad van het gehele materiaal | Geheel of deels vrij aan de buitenlucht |
| Toestand van het materiaal | Licht beschadigd, licht verweerd. Intact calciumsilicaatmateriaal of categorie III 'gebondenheid' |

| Beschrijving | Dak garage deels in golfplaten (cement) |
| Asbestmateriaal | Dak- en gevelbekleding - Golfplaat |
| Hoeveelheid (oppervlakte - aantal) | <ul style="list-style-type: none"><li>• 12,00 m<sup>2</sup> - 1 stuk</li></ul> |

Verwijderen

- Verwijder dit asbestmateriaal zo snel mogelijk. Volg de toestand goed op.
- Hemelwater dat afspoelt van asbestcement daken of gevels kan asbestdeeltjes bevatten. Gebruik het enkel voor gesloten circuits (bv. spoelen toiletten). Reinig na het vervangen van het dak of de gevel de dakgoten en regenwaterput of -ton om asbesthoudend sediment of slib te verwijderen
- Voer bijkomende staalname(s) uit.

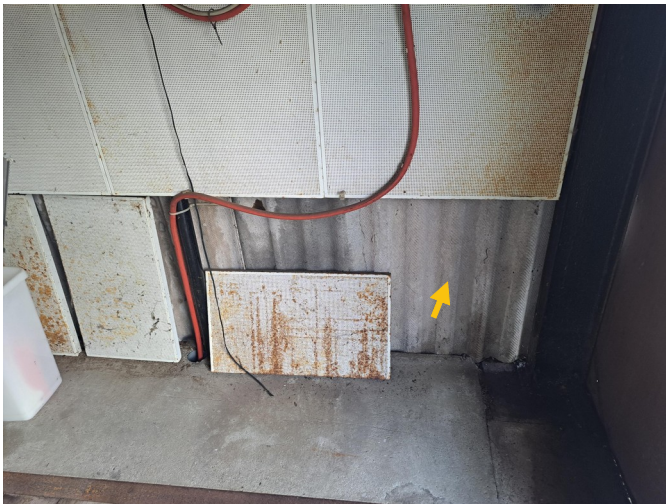
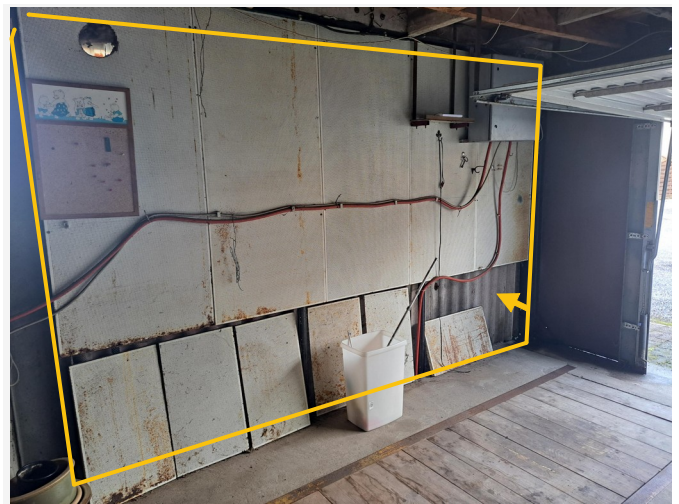
| Beschrijving | Type | Actie |
|---|---|---|
| 2. golfplaten wandpanelen garage | Asbestmateriaal | Verwijderen |

Het asbestmateriaal valt onder de mijlpaal van 2040.

| Eindbeoordeling materiaalrisico | Verhoogd materiaalrisico en/of verhoogde kans op vezelvrijgave |

| Asbestsoort (vezeltype) | Crocidoliet aanwezig |
| Afschermingsgraad van het gehele materiaal | Geheel of deels (ook) vrij aan de binnenlucht |
| Toestand van het materiaal | Licht beschadigd, licht verweerd. Intact calciumsilicaatmateriaal of categorie III 'gebondenheid' |

| Beschrijving | golfplaten wandpanelen garage |
| Asbestmateriaal | Dak- en gevelbekleding - Golfplaat |
| Hoeveelheid (oppervlakte - aantal) | • 12,00 m <sup>2</sup> - 1 stuk |

Verwijderen

- Zorg voor een veilig beheer. Vermijd het beschadigen van het asbestmateriaal. Controleer de toestand jaarlijks op wijzigingen.
- Voer bijkomende staalname(s) uit.

- Eenvoudige handelingen: mag via doe-het-zelf of door werknemer(s) met opleidingsattest eenvoudige handelingen omdat het hechtgebonden is en in vaste toestand verkeerd

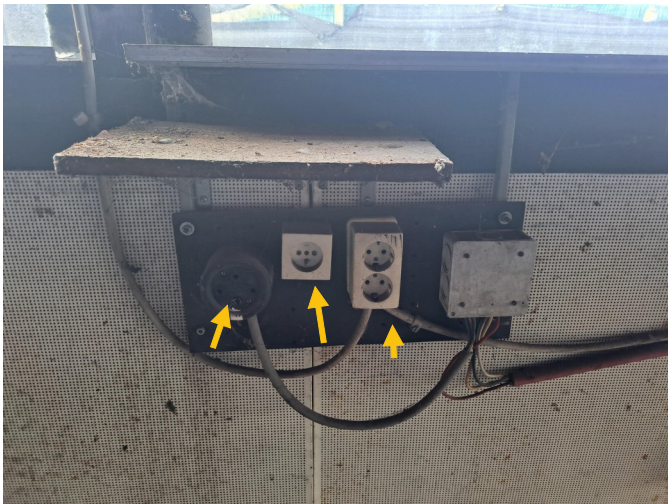
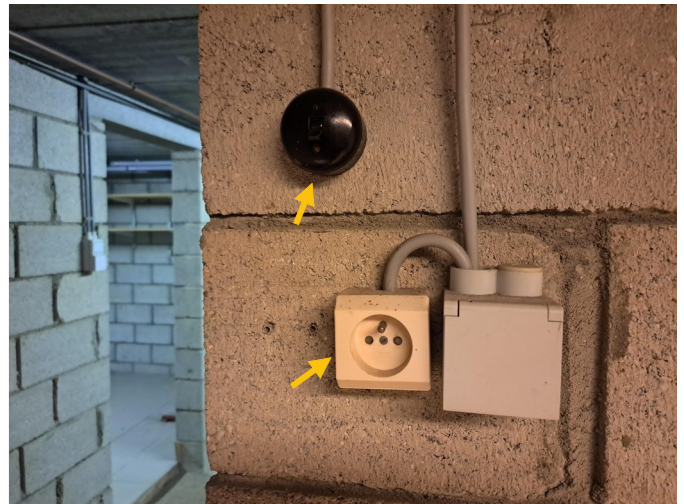
| Beschrijving | Type | Actie |
|---|---|---|
| 3. bakeliet schakelaars | Asbestmateriaal | Zorgvuldig beheren |

Het asbestmateriaal valt onder de mijlpaal van 2040.

| Eindbeoordeling materiaalrisico | Laag materiaalrisico en/of verlaagde kans op vezelvrijgave |

| Asbestsoort (vezeltype) | Crocidoliet aanwezig |
| Toestand van het materiaal | Onbeschadigd, niet verweerd |

| Beschrijving | bakeliet schakelaars |
| Asbestmateriaal | Plaat, paneel, tablet - Type Bakeliet |
| Hoeveelheid (oppervlakte - dikte - aantal) | • 0,40 m <sup>2</sup> - 2,00 cm - 4 stuks |

Zorgvuldig beheren

- Zorg voor een veilig beheer. Vermijd het beschadigen van het asbestmateriaal. Controleer de toestand jaarlijks op wijzigingen.

- Eenvoudige handelingen: mag via doe-het-zelf of door werknemer(s) met opleidingsattest eenvoudige handelingen omdat het hechtgebonden is en in vaste toestand verkeerd

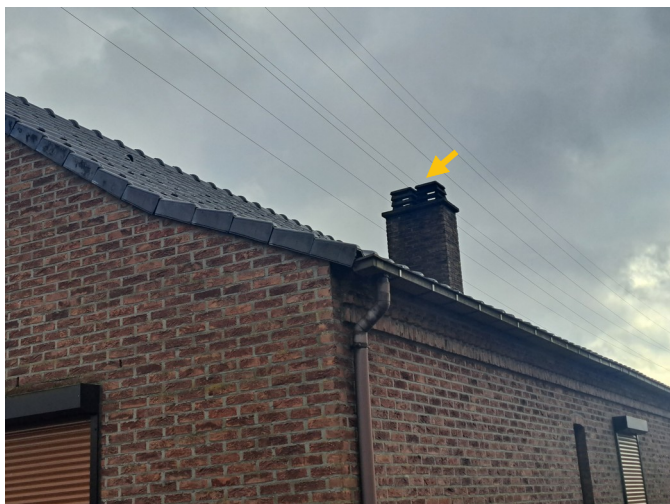
| Beschrijving | Type | Actie |
|---|---|---|
| 4. Schoorsteen rookgaskanaal | Beperking | - |

**Reden:** Het te onderzoeken materiaal situeert zich hoger dan 3,50 m te rekenen vanaf een veilige ondergrond

**Uitleg van de asbestdeskundige:** Het rookgaskanaal is niet beoordeeld. Aan de binnenzijde is de kachel aangesloten. Aan de buitenzijde is het hoger dan 3,5 meter om de schoorsteen te inspecteren. Het is niet zichtbaar of er een asbestverdacht rookgaskanaal aanwezig is in de schoorsteen. Conform ons inspectieprotocol mogen wij een beperking inroepen voor hoogtes hoger dan 3,5 m. Indien men dit wil laten onderzoeken, dient er een nieuwe afspraak gemaakt te worden en moet er een hoogtewerker voorzien worden, evenals iemand die bevoegd is om deze te bedienen en eventueel een techniek die de al dan niet aanwezige schouwwhoed kan afnemen en weer terugplaatsen.

| Karakterisatie | Asbest (verdacht) |

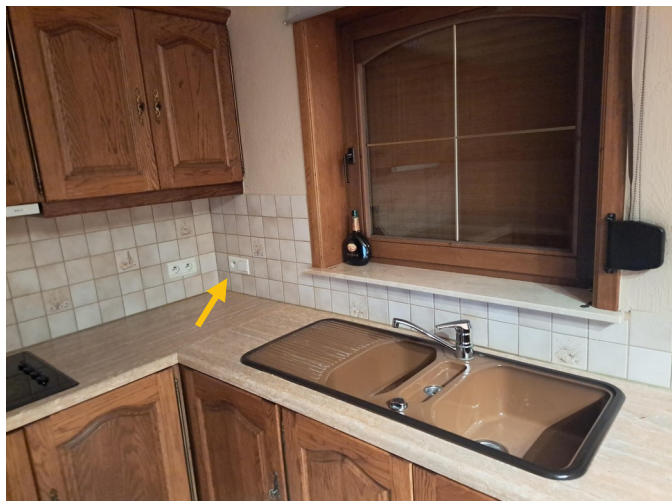
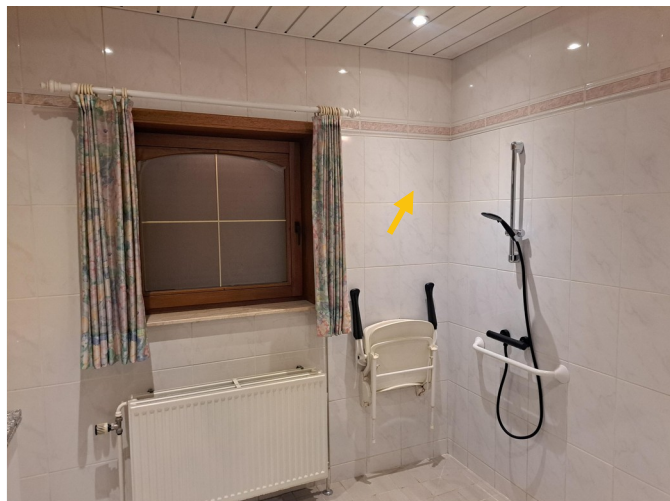
## Fiche 5: eventuele lijm achter wandtegelskeuken , badkamer en wc

Afwerking met een intacte faïencetegels zonder zichtbare beschadigingen. Controle en monsternamen van de lijm laag is enkel mogelijk mits uitbreiding naar een aanvullend destructief onderzoek.

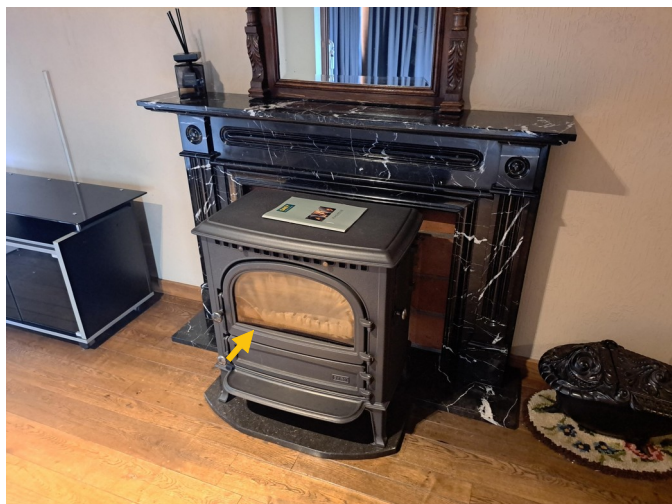
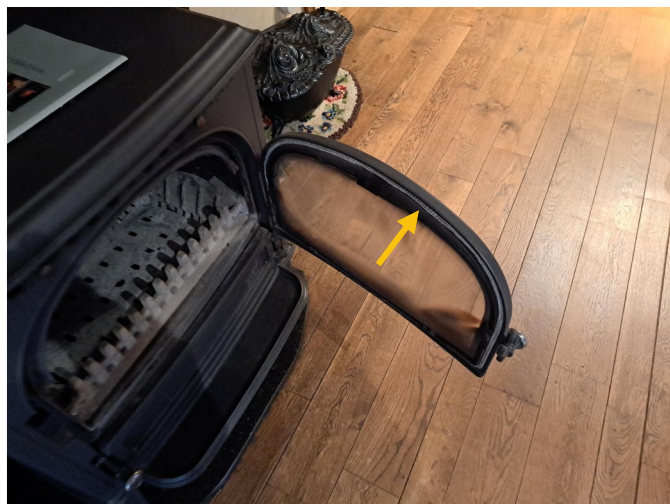
De koord in de kachel/(inbouw)haard is niet asbestverdacht.

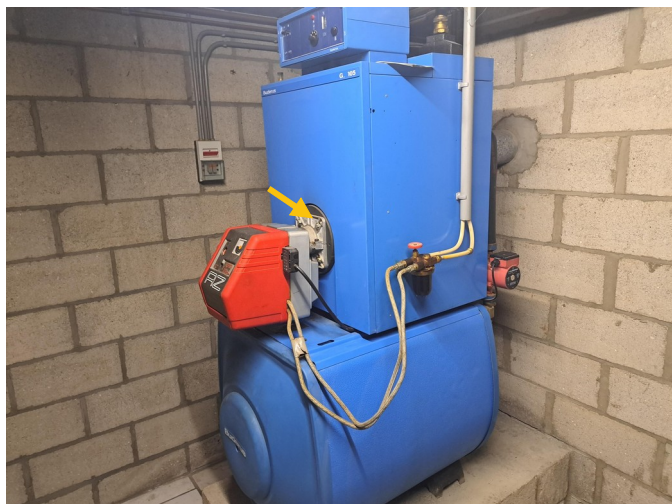
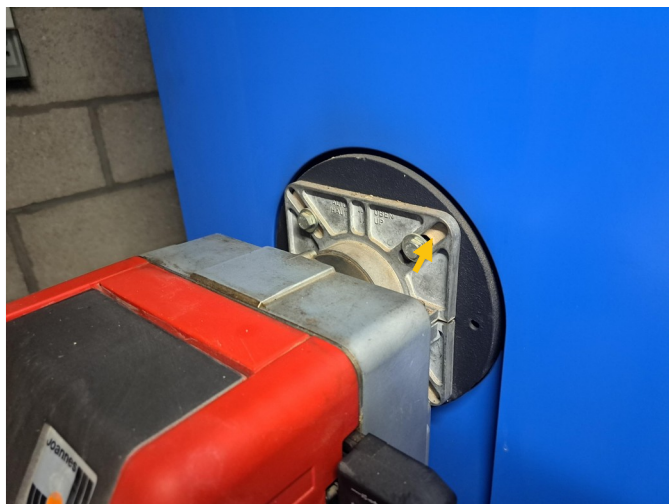
## Fiche 8: pakking verwarmingsketel

Geen asbest

| # | Type | Referentie | Resultaat |
|---|---|---|---|
| 8.1 | Puntmonster | f213 | Geen asbest |

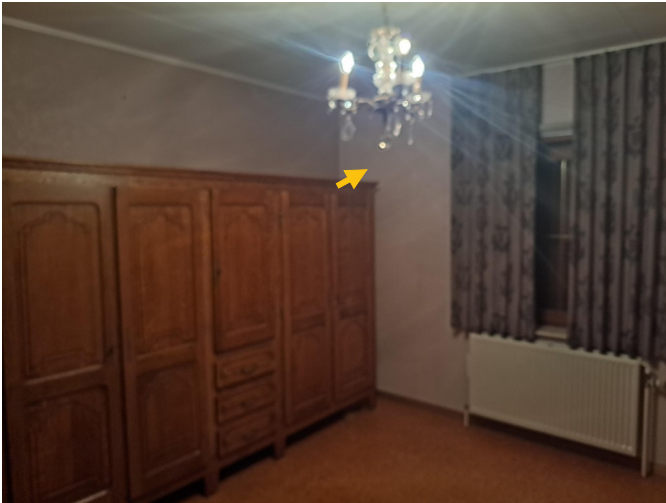
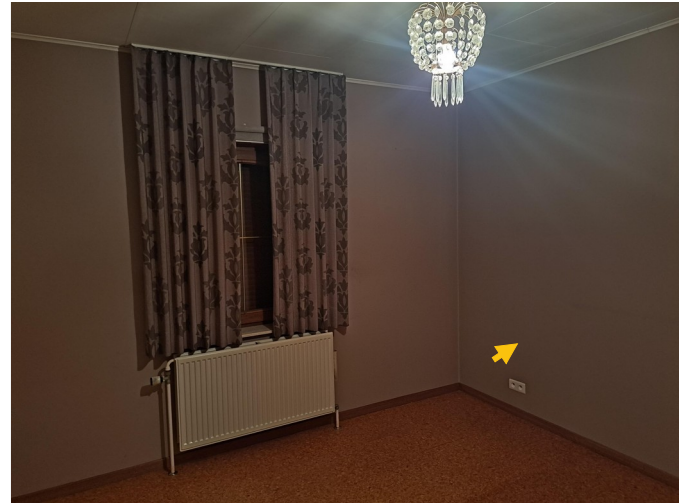
## Fiche 9: pleister wanden

Geen asbest

| # | Type | Referentie | Resultaat |
|---|---|---|---|
| 9.1 | Mengmonster | f211 | Geen asbest |

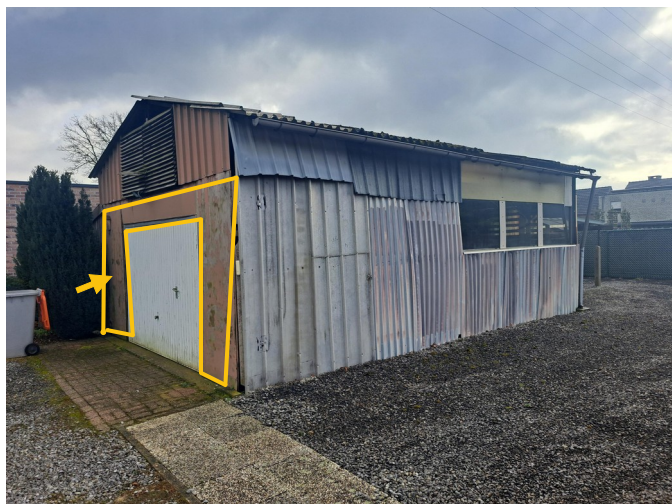
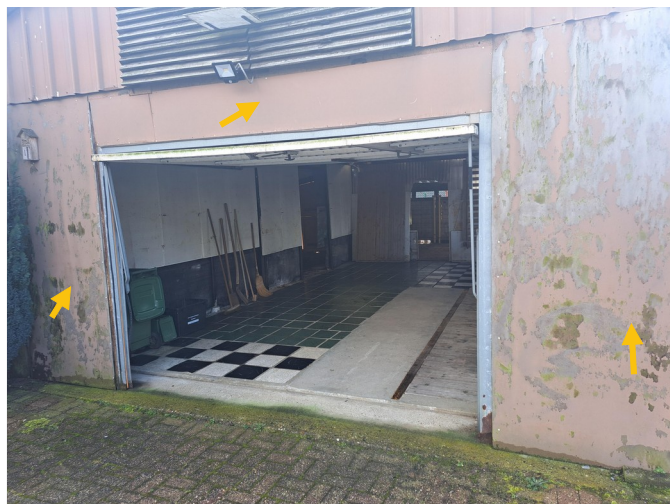
## Fiche 10: platen voorzijde garage

Geen asbest
