# Asbestinventarisatetest

Opitterkiezel 34, 3960 Bree

Attestnummer : **20260325-000392.000**

**Asbestveilig** (maar mogelijk niet asbestvrij)

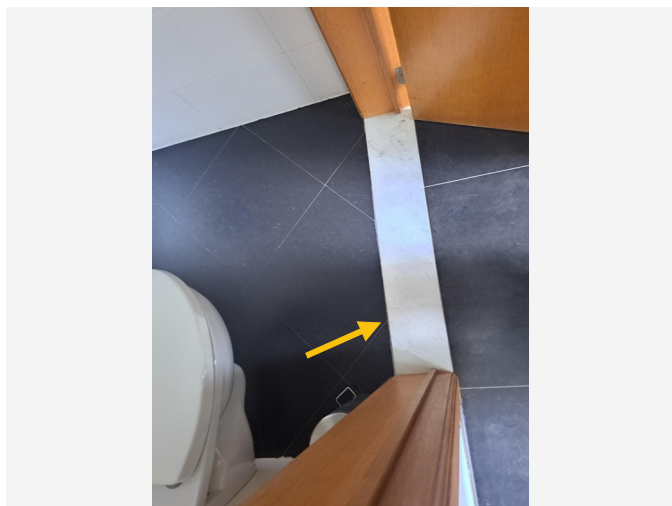
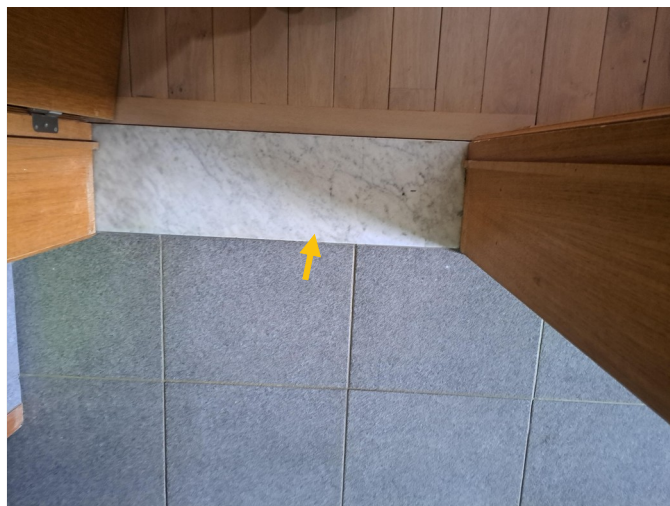
| Fiche 1: raamtabletten en deurdorpels in natuursteen..... | 15 |

natuursteen , geen massal

| Basis voor advies | De asbestdeskundige beoordeelt het materiaal als niet-asbestverdacht. |

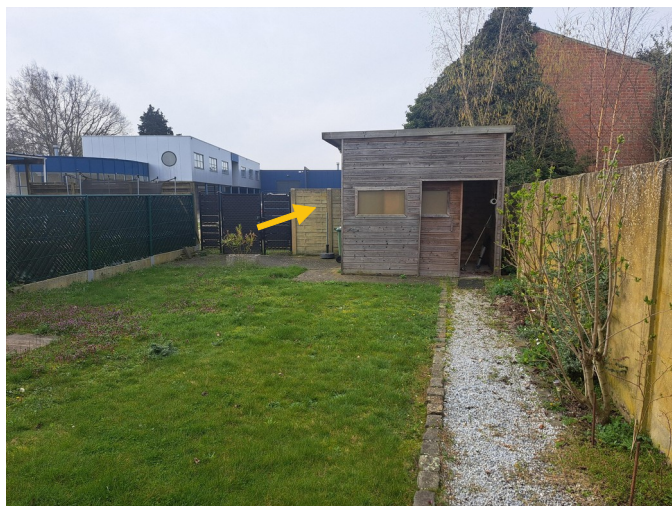
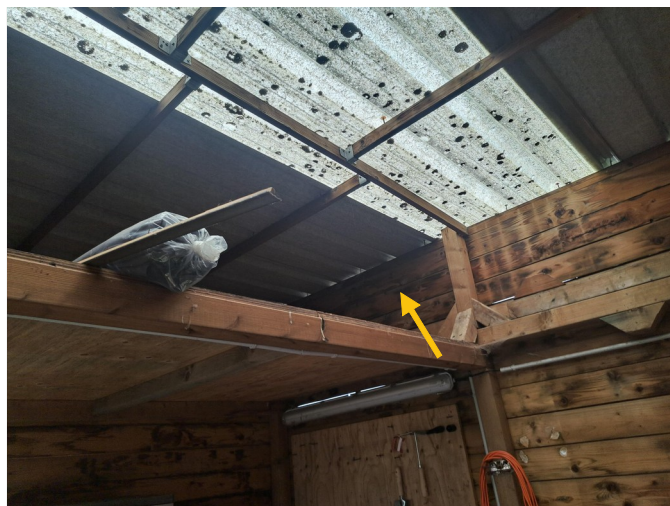
| Fiche 2: tuinhuis..... | 16 |

| Basis voor advies | De asbestdeskundige beoordeelt het materiaal als niet-asbestverdacht. |

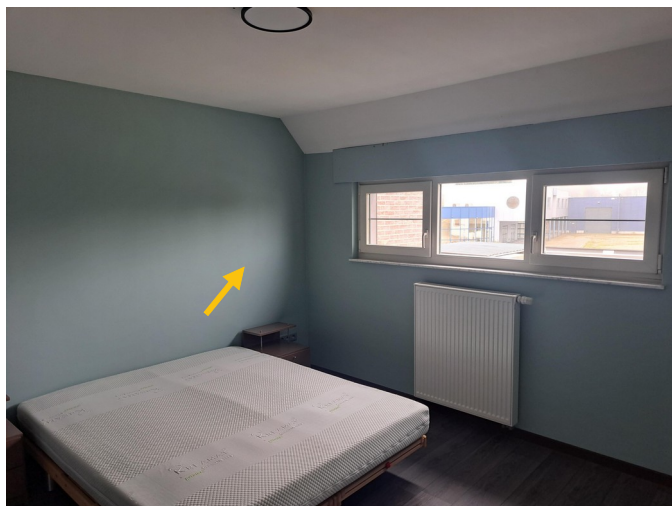
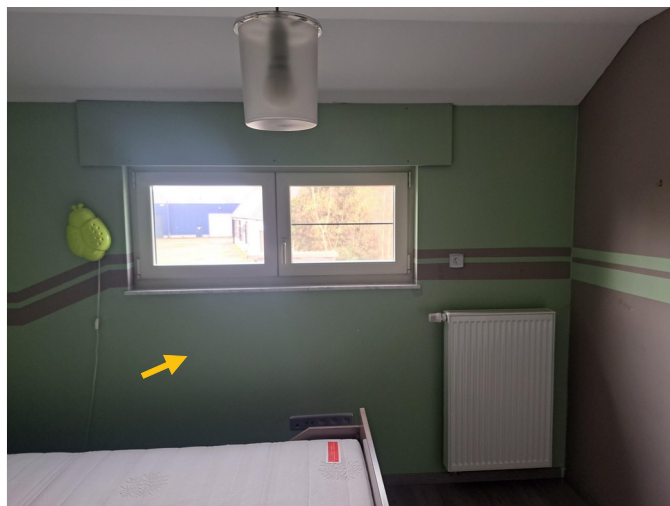
## Fiche 3: Pleisterwerk wanden

Geen asbest

| # | Type | Referentie | Resultaat |
|---|---|---|---|
| 3.1 | Mengmonster | g11 | Geen asbest |

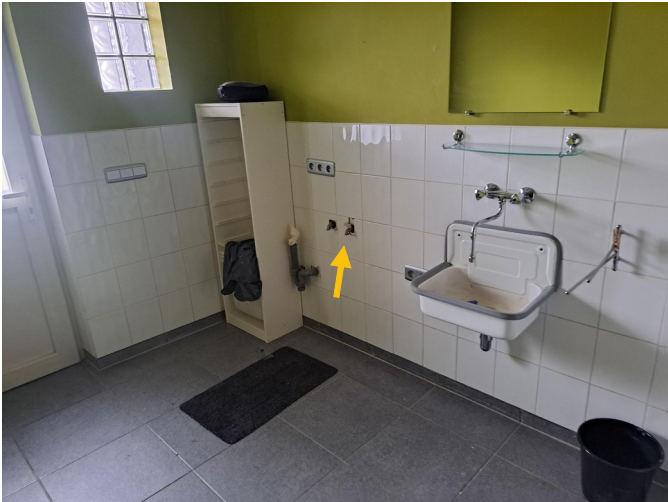
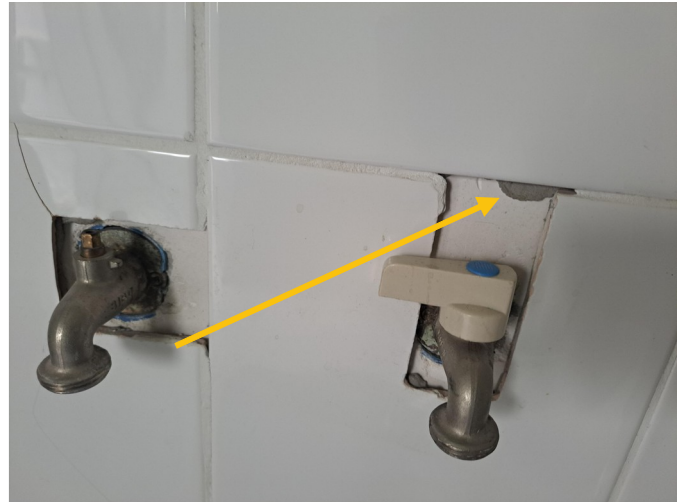
## Fiche 4: Lijm achter wandtegels wasplaats en badkamer

Geen asbest

| # | Type | Referentie | Resultaat |
|---|---|---|---|
| 4.1 | Mengmonster | g12 | Geen asbest |

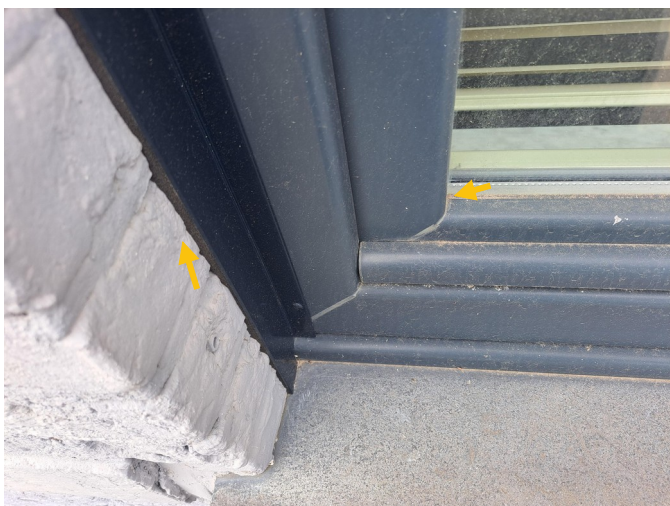
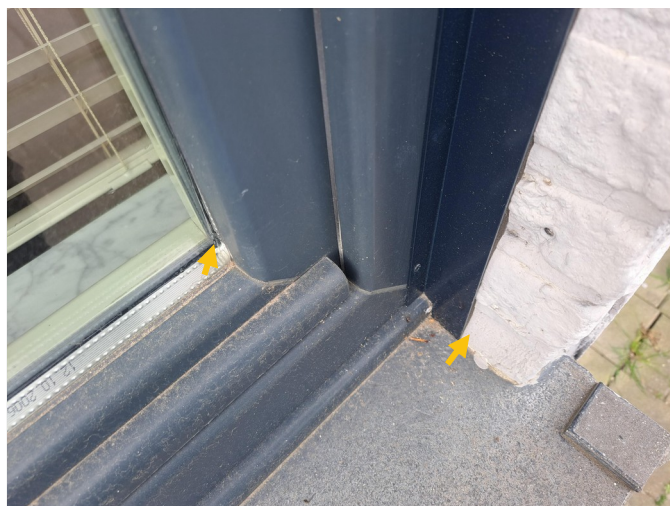
## Fiche 7: Mastiek (niet asbestverdacht)

| Beschrijving | Notitie | Terug te vinden op plannen |
|---|---|---|
| Fiche 7: Mastiek (niet asbestverdacht) | Er is geen asbestverdachte mastiek aanwezig. | Plan 1.1: nv0<br>Plan 1.2: nv1 |

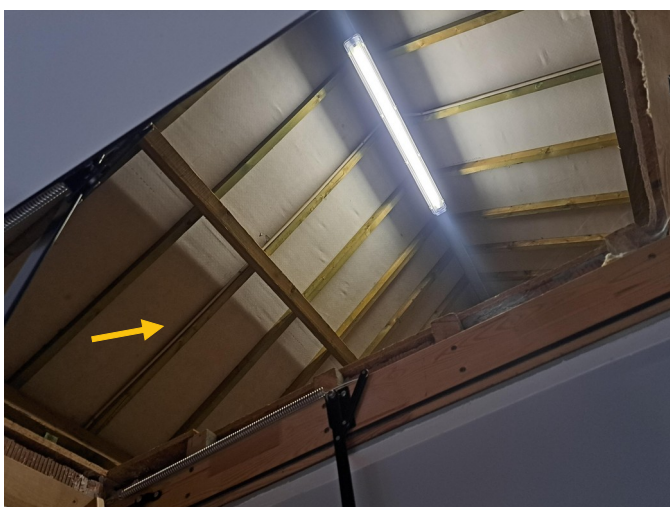
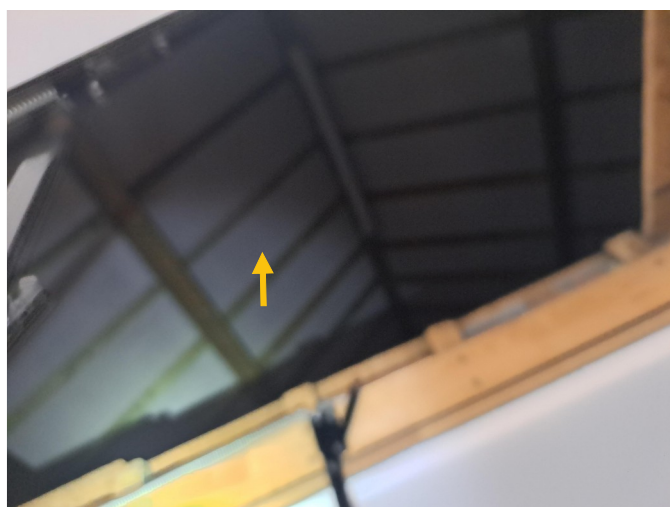
## Fiche 8: Onderdak (niet-asbestverdacht)

| Beschrijving | Notitie | Terug te vinden op plannen |
|---|---|---|
| Fiche 8: Onderdak (niet-asbestverdacht) | witte plastic-doek | Plan 1.3: dakenplan |

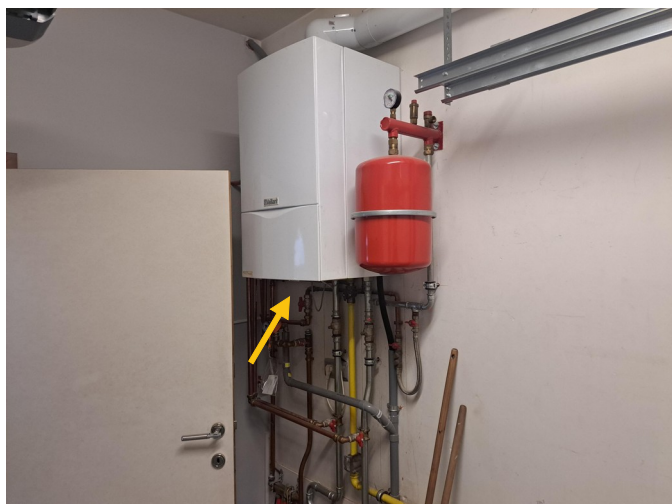
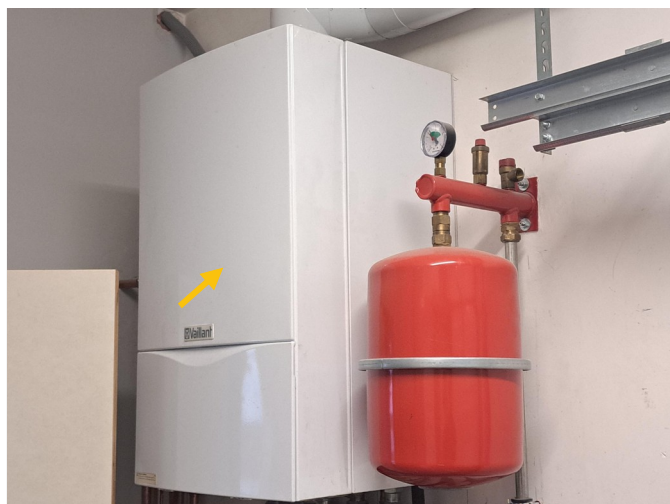
## Fiche 9: CV-brander (niet verdacht)

| Beschrijving | Notitie | Terug te vinden op plannen |
|---|---|---|
| Fiche 9: CV-brander (niet verdacht) | De CV-brander bevat geen asbestverdachte materialen. | Plan 1.1: nv0 |
