# Asbestinventarisatetest

Waterlozeweg 155, 3680 Maaseik

Attestnummer : **20260314-000190.000**

Uitgegeven op : **14.03.2026**

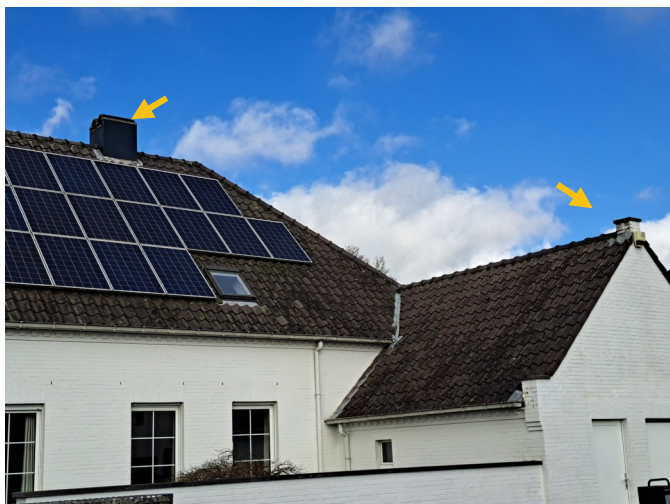
Situeringsfoto

**Reden:** Het te onderzoeken materiaal situeert zich hoger dan 3,50 m te rekenen vanaf een veilige ondergrond

**Uitleg van de asbestdeskundige:** Het rookgaskanaal is niet beoordeeld. Aan de binnenzijde is de kachel aangesloten. Aan de buitenzijde is het hoger dan 3,5 meter om de schoorsteen te inspecteren. Het is niet zichtbaar of er een asbestverdacht rookgaskanaal aanwezig is in de schoorsteen. Conform ons inspectieprotocol mogen wij een beperking inroepen voor hoogtes hoger dan 3,5 m. Indien men dit wil laten onderzoeken, dient er een nieuwe afspraak gemaakt te worden en moet er een hoogtewerker voorzien worden, evenals iemand die bevoegd is om deze te bedienen en eventueel een techniek die de al dan niet aanwezige schouwhoed kan afnemen en weer terugplaatsen.

| (Asbest)materiaal | Rookgaskanaal |
| Karakterisatie | Asbest (verdacht) |

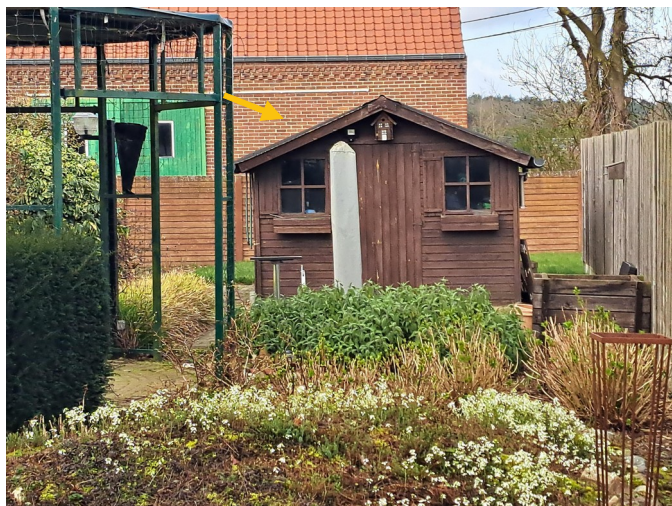
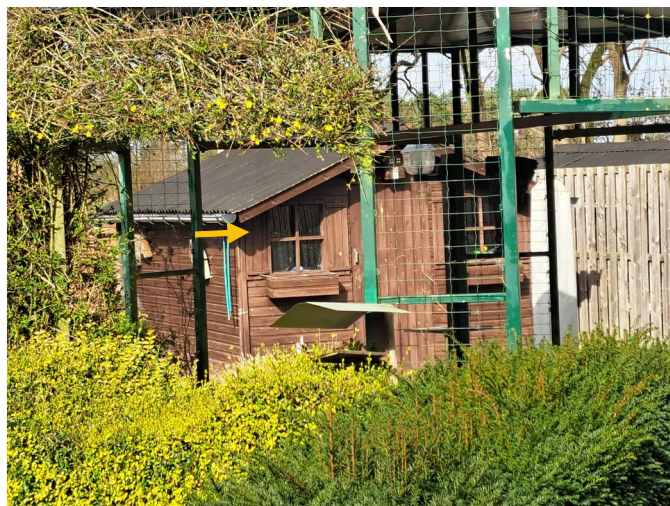
## Informatie over een niet-asbestverdacht materiaal

| Basis voor advies | De asbestdeskundige beoordeelt het materiaal als niet-asbestverdacht. |

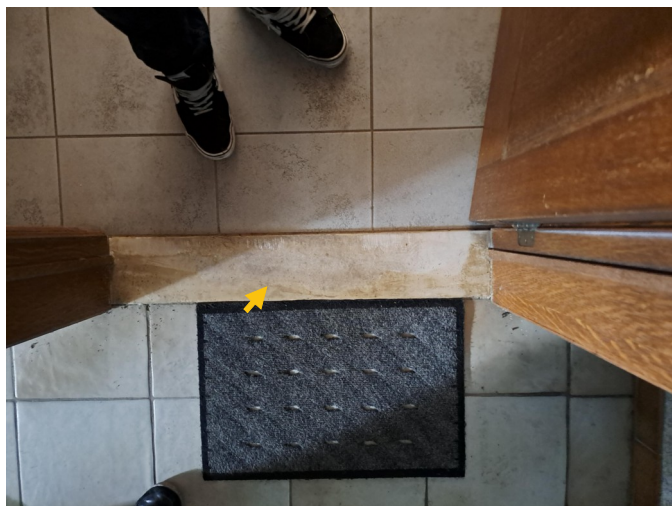
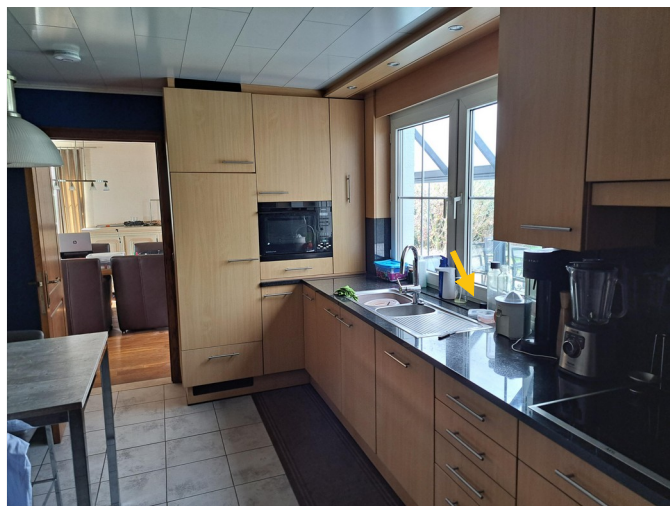
### Informatie over een niet-asbestverdacht materiaal

natuursteen , geen massal

| Basis voor advies | De asbestdeskundige beoordeelt het materiaal als niet-asbestverdacht. |

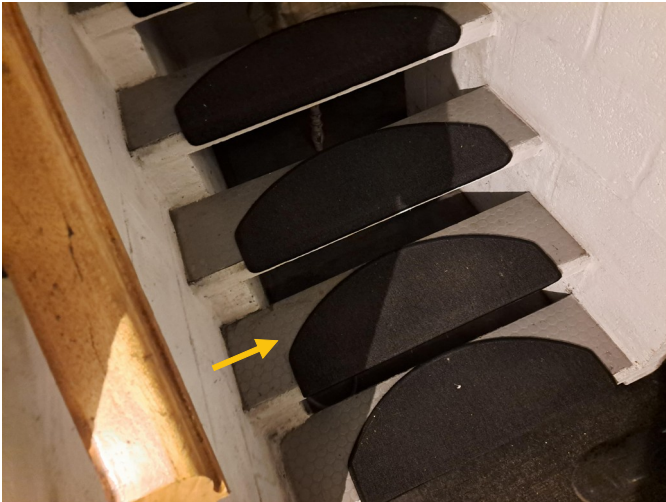
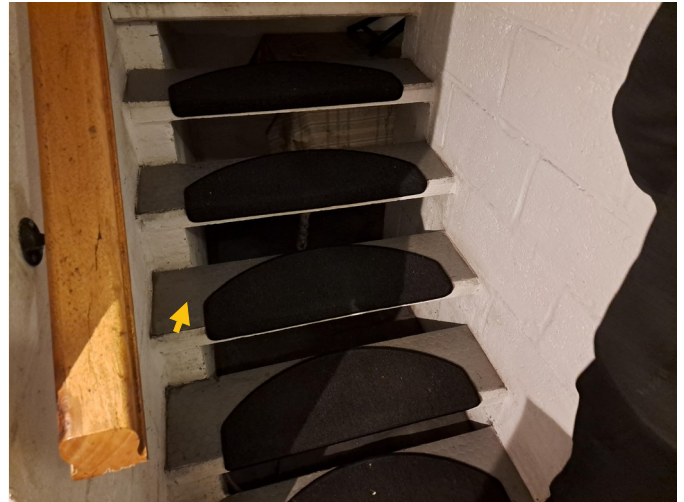
## Fiche 4: Vloerzeil trap naar kelder( niet asbestverdacht)

linoleum , geen novilon

| Basis voor advies | De asbestdeskundige beoordeelt het materiaal als niet-asbestverdacht. |

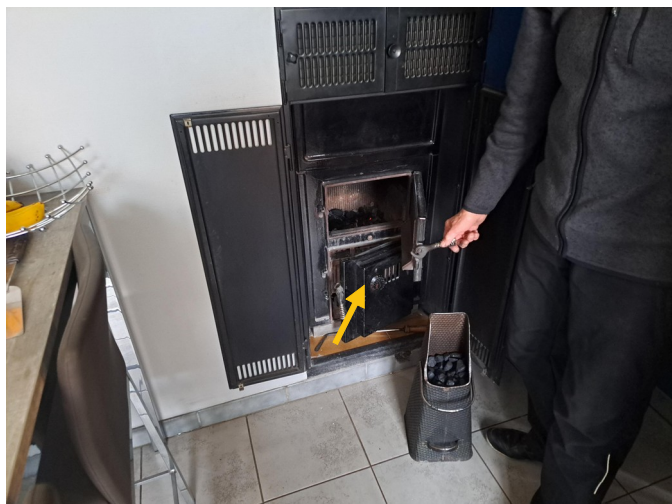
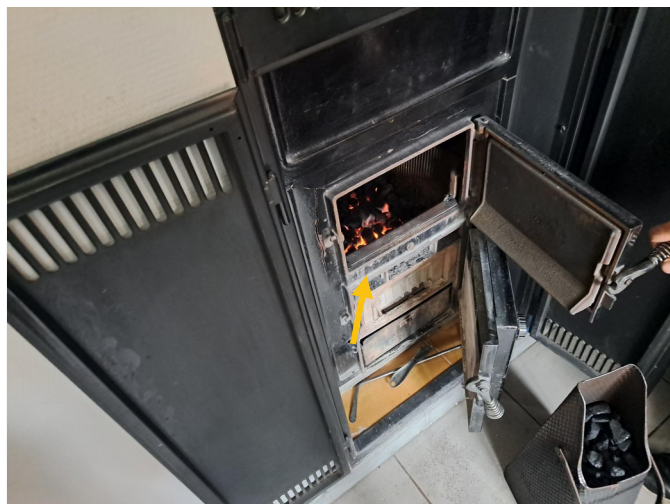
De koord in de kachel/(inbouw)haard is niet aanwezig

| Basis voor advies | De asbestdeskundige beoordeelt het materiaal als niet-asbestverdacht. |

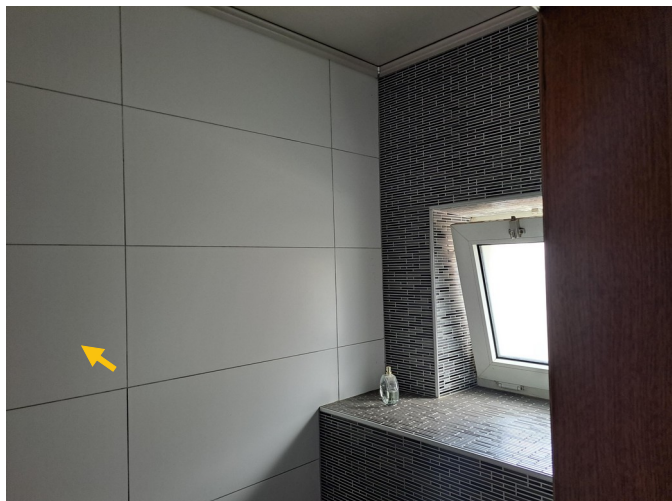
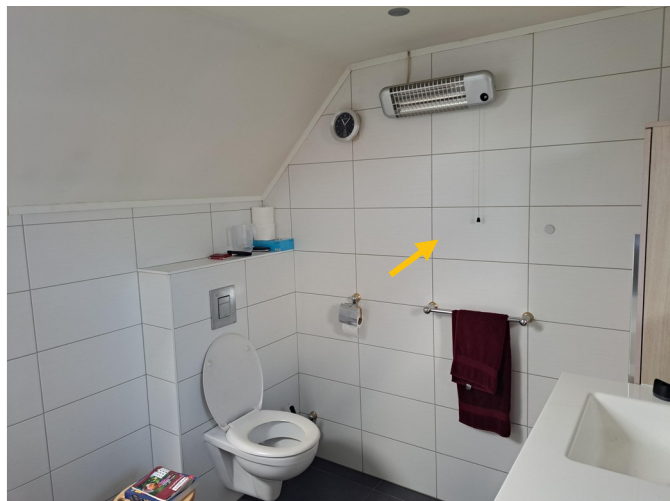
## Fiche 6: eventuele tegellijm achter wandtegels badkamer en wc

Afwerking met een intacte faïencetegels zonder zichtbare beschadigingen. Controle en monsternamen van de lijmlaag is enkel mogelijk mits uitbreiding naar een aanvullend destructief onderzoek.

| Basis voor advies | Beoordeling op basis van expertise, zonder een vaststelling door de asbestdeskundige. |

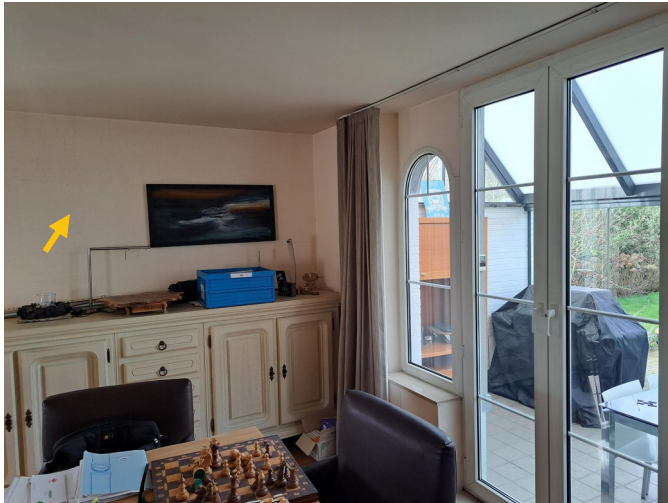
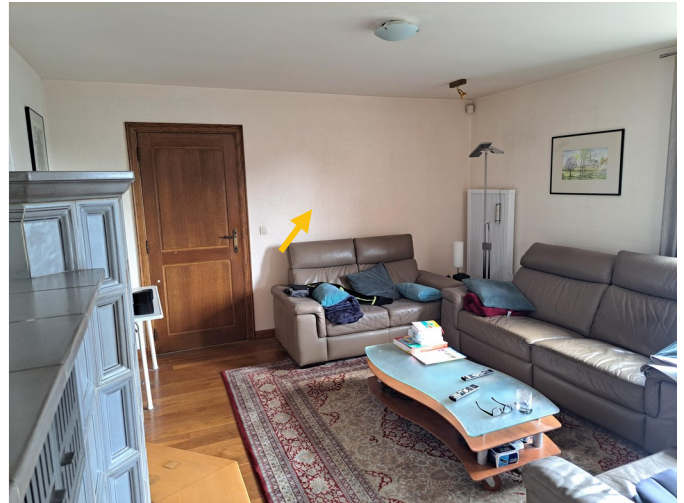
## Fiche 7: Pleisterwerk wanden

Geen asbest

| # | Type | Referentie | Resultaat |
|---|---|---|---|
| 7.1 | Mengmonster | f901 | Geen asbest |

| Beschrijving | Pleisterwerk wanden |
| Bindmiddel van materiaal | Gips - kalk |
| Gebondenheid op basis van bindmiddel | Niet-hechtgebonden |
| Hoeveelheid (oppervlakte - dikte - aantal) | • 222,00 m <sup>2</sup> - 1,00 cm - 1 stuk |

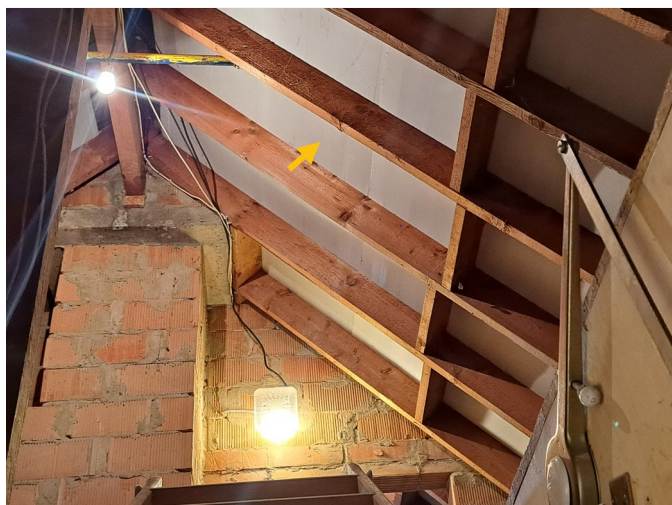
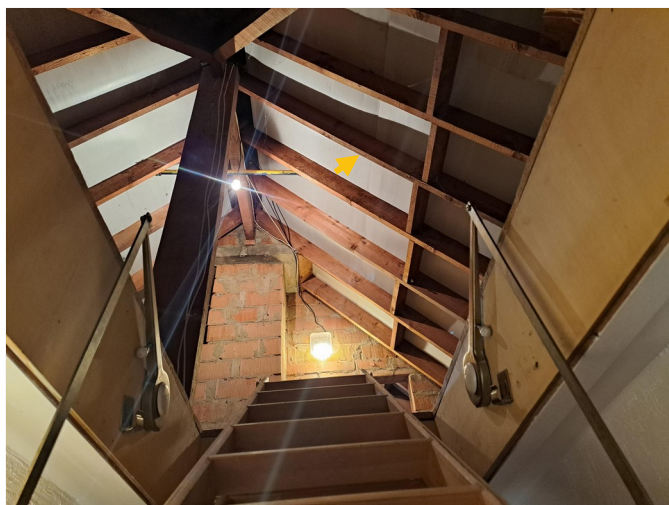
### Fiche 8: Onderdak (niet-asbestverdacht)

| Beschrijving | Notitie | Terug te vinden op plannen |
|---|---|---|
| Fiche 8: Onderdak (niet-asbestverdacht) | witte plastic | Plan 1.5: dakenplan kopie |

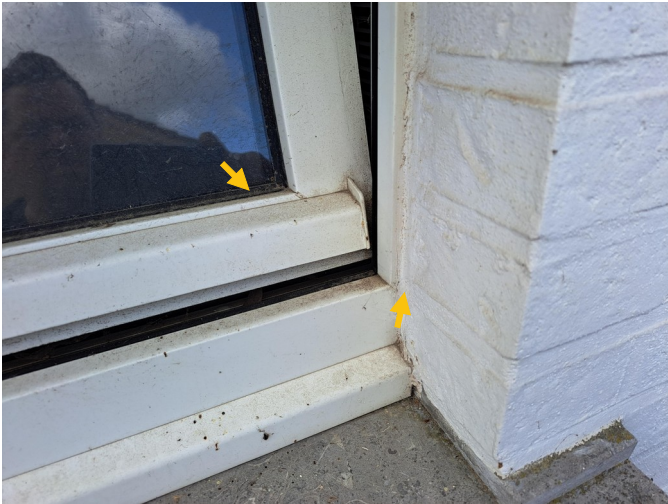
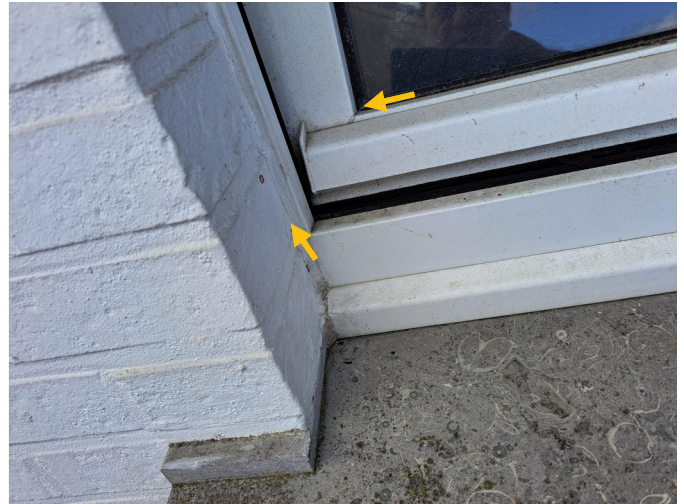
## Fiche 9: siliconen ramen

| Beschrijving | Notitie | Terug te vinden op plannen |
|---|---|---|
| Fiche 9: siliconen ramen | - | Plan 1.1: kelder<br>Plan 1.2: nv0<br>Plan 1.3: nv1<br>Plan 2.1: tuinhuis |

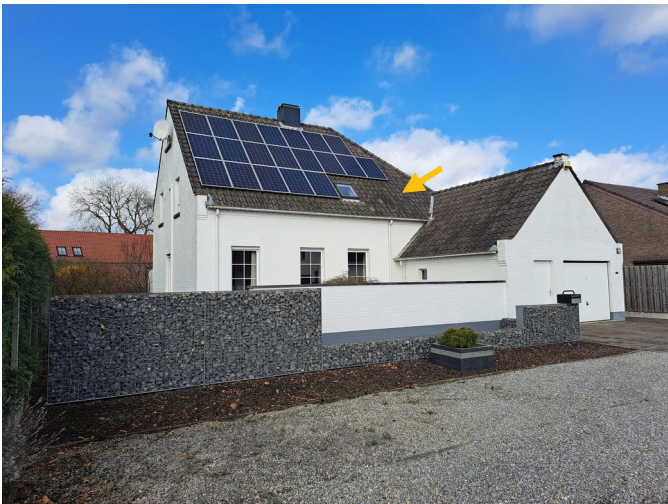
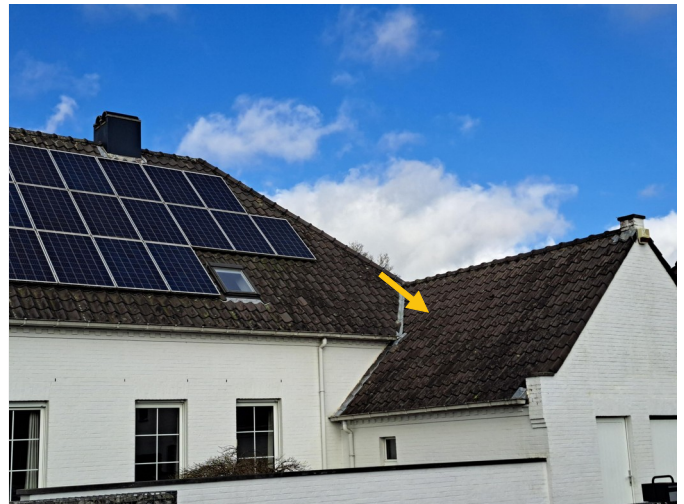
## Fiche 10: Dakbedekking in dakpannen (niet verdacht)

| Beschrijving | Notitie | Terug te vinden op plannen |
|---|---|---|
| Fiche 10: Dakbedekking in dakpannen (niet verdacht) | De dakbedekking is niet-asbestverdacht. | Plan 1.4: dakenplan |
