# Asbestinventarisatetest

Maaseikerlaan 81, 3680 Maaseik

Attestnummer : **20260117-000087.000**

Uitgegeven op : **17.01.2026**

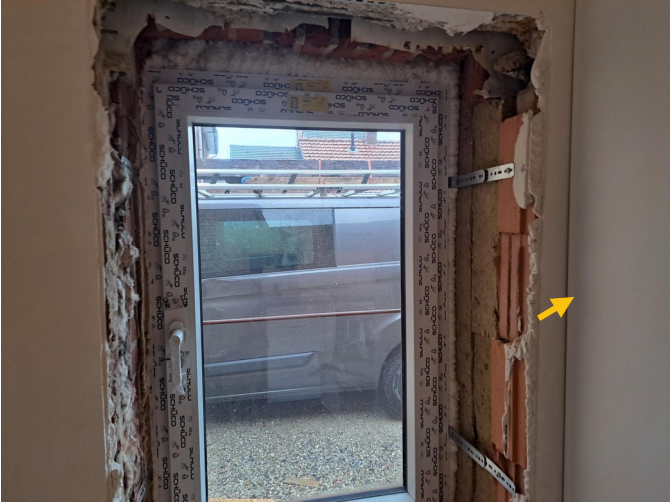
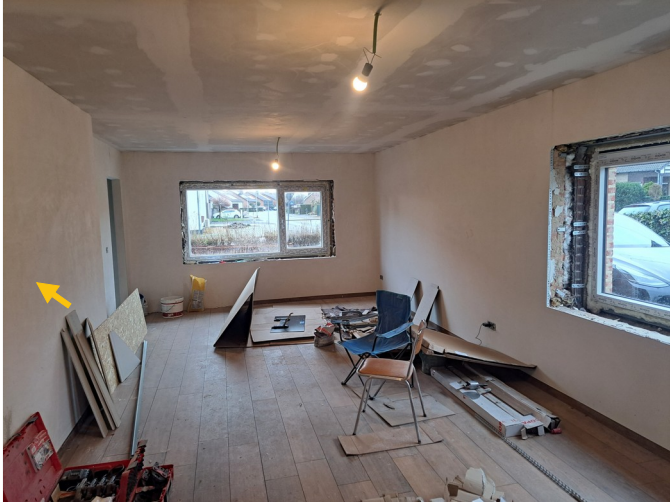
Conclusie

Geen asbest

| # | Type | Referentie | Resultaat |
|---|---|---|---|
| 1.1 | Mengmonster | r002440950 | Geen asbest |

| Opmerking | alle wanden op nvo zijn gepleisterd behalve de veranda<br>de kelderwanden zijn ook gepleisterd<br>op nv 1 zijn de wanden ook gepleisterd<br>op zolder niet |

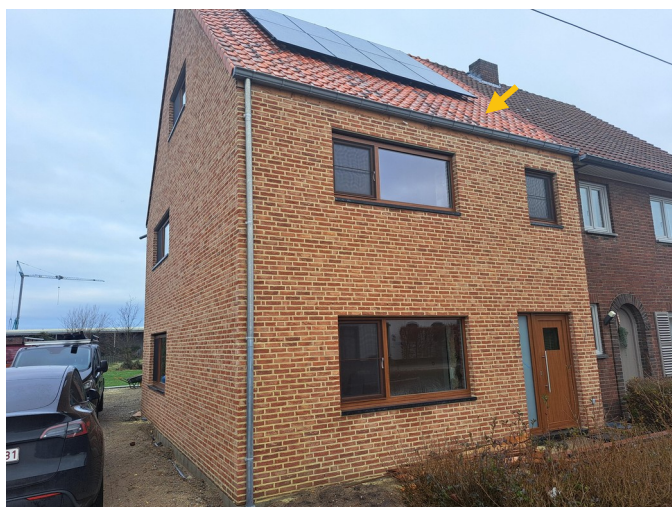
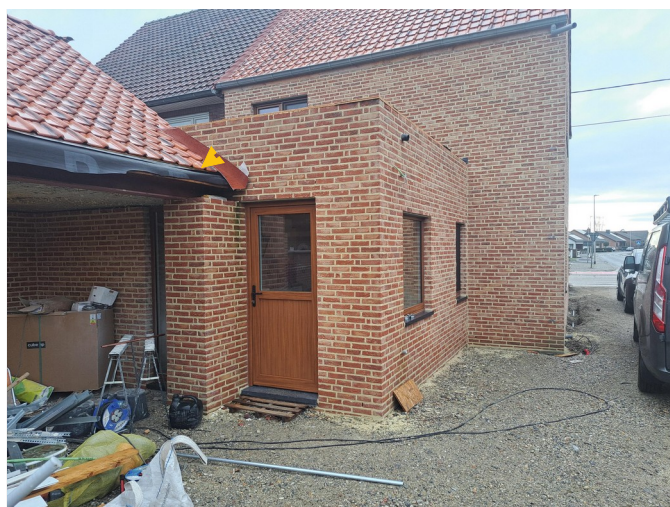
### Fiche 2: Onderdak van de woning is uit doek

| Beschrijving | Notitie | Terug te vinden op plannen |
|---|---|---|
| Fiche 2: Onderdak van de woning is uit doek | er ligt een zwarte bplexfolie als onderdak | Plan 1.4: zolder |

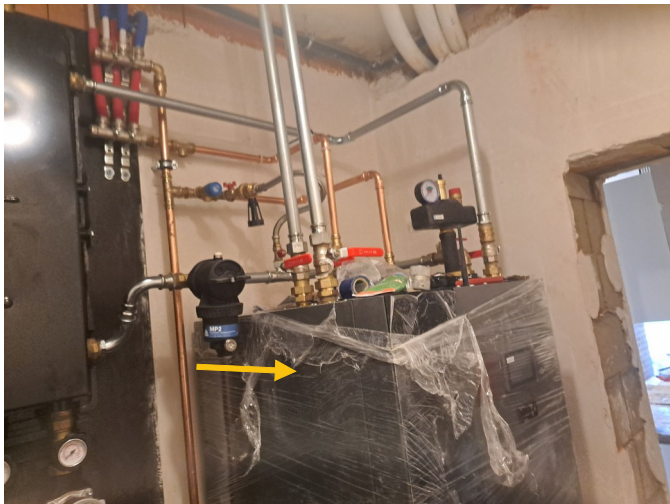
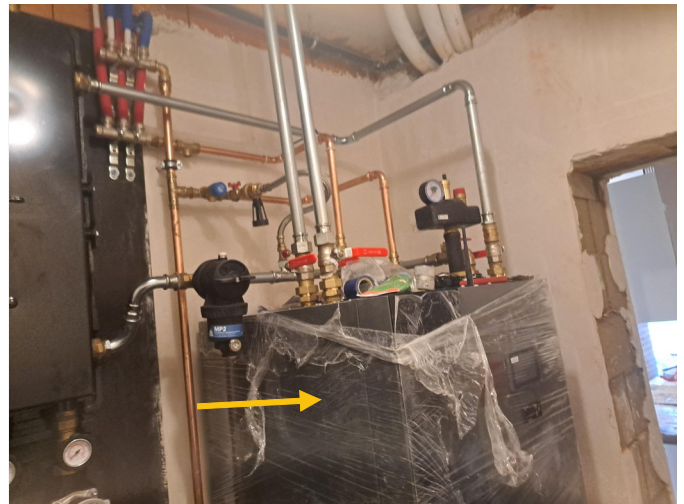
### Fiche 3: Stookketel / Brander

| Beschrijving | Notitie | Terug te vinden op plannen |
|---|---|---|
| Fiche 3: Stookketel / Brander | er staat een volledig nieuwe ketel | Plan 1.1: nv0 |

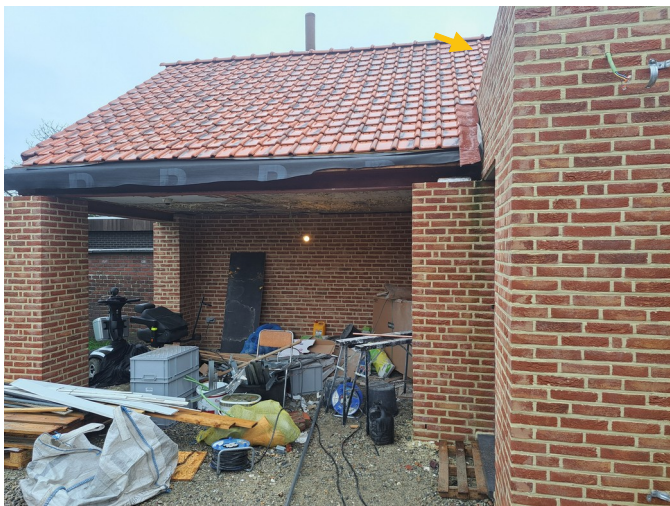
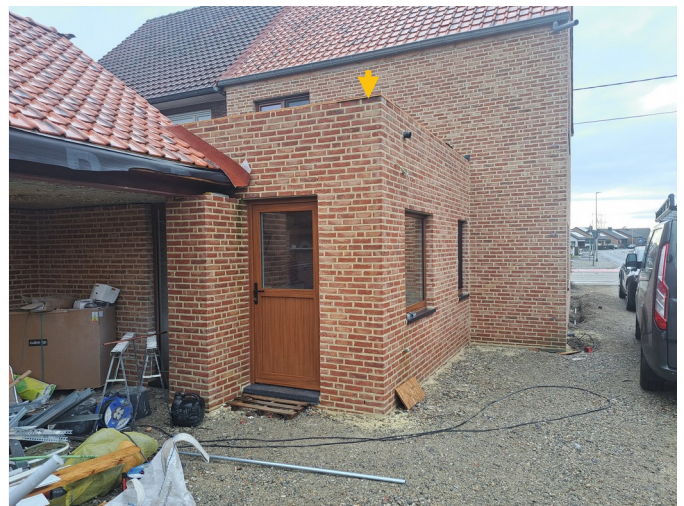
### Fiche 4: EPDM platdak

| Beschrijving | Notitie | Terug te vinden op plannen |
|---|---|---|
| Fiche 4: EPDM platdak | het dak is van epdm en is niet asbestverdacht | Plan 1.2: nv1 |

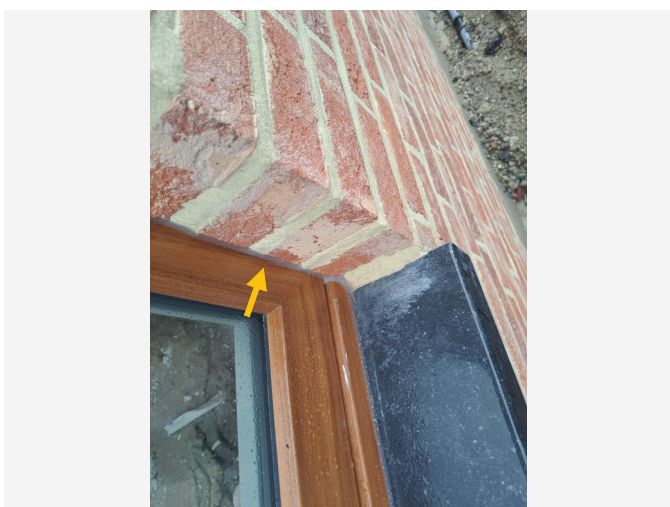
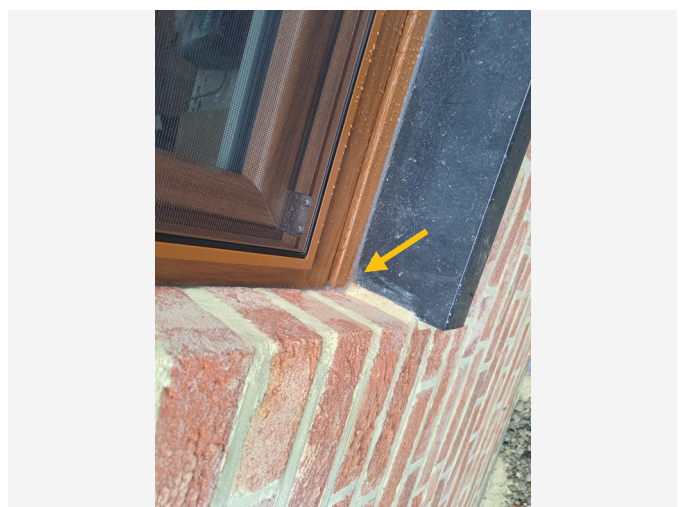
### Fiche 5: siliconen / kit glas -ramen

| Beschrijving | Notitie | Terug te vinden op plannen |
|---|---|---|
| Fiche 5: siliconen / kit glas -ramen | er zijn volledig nieuwe ramen geplaatst<br><br>de kit is elastisch en indrukbaar wat aangeeft datver weekmakers inzitten en geen asbestvezels | Plan 1.1: nv0<br><br>Plan 1.2: nv1 |
