Asbestinventarisatetest

Ketelstraat 26, 3680 Maaseik

Attestnummer : 20260226-000354.000

Uitgegeven op : 26.02.2026

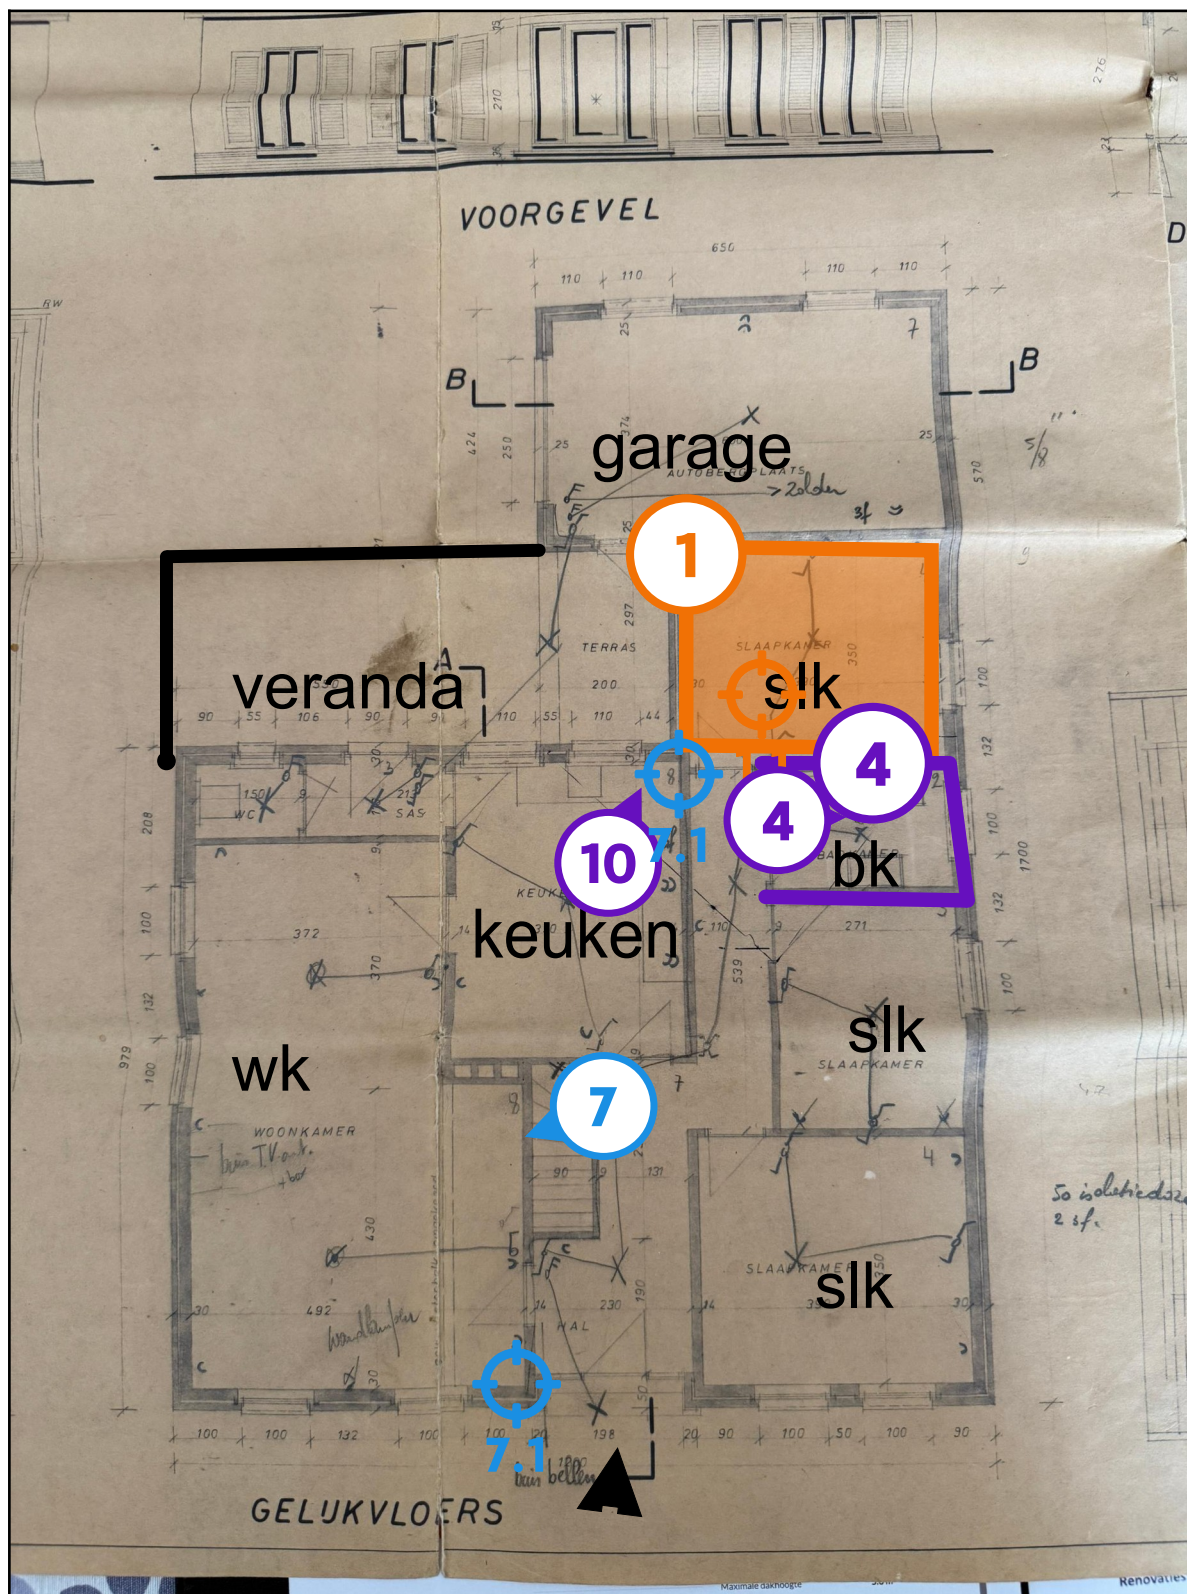
Plan 1.1: nv0

1. vloerzeil 1 slaapkamer	Asbestmateriaal	Verwijderen
1.1 Code: f483	Puntmonster	-
4. eventuele lijm wandtegels badkamer	Advies	-
7. pleister wanden	Geen asbest	-
7.1 Code: f481	Mengmonster	-
10. CV-brander (niet verdacht)	Overige ruimte of materiaal	-

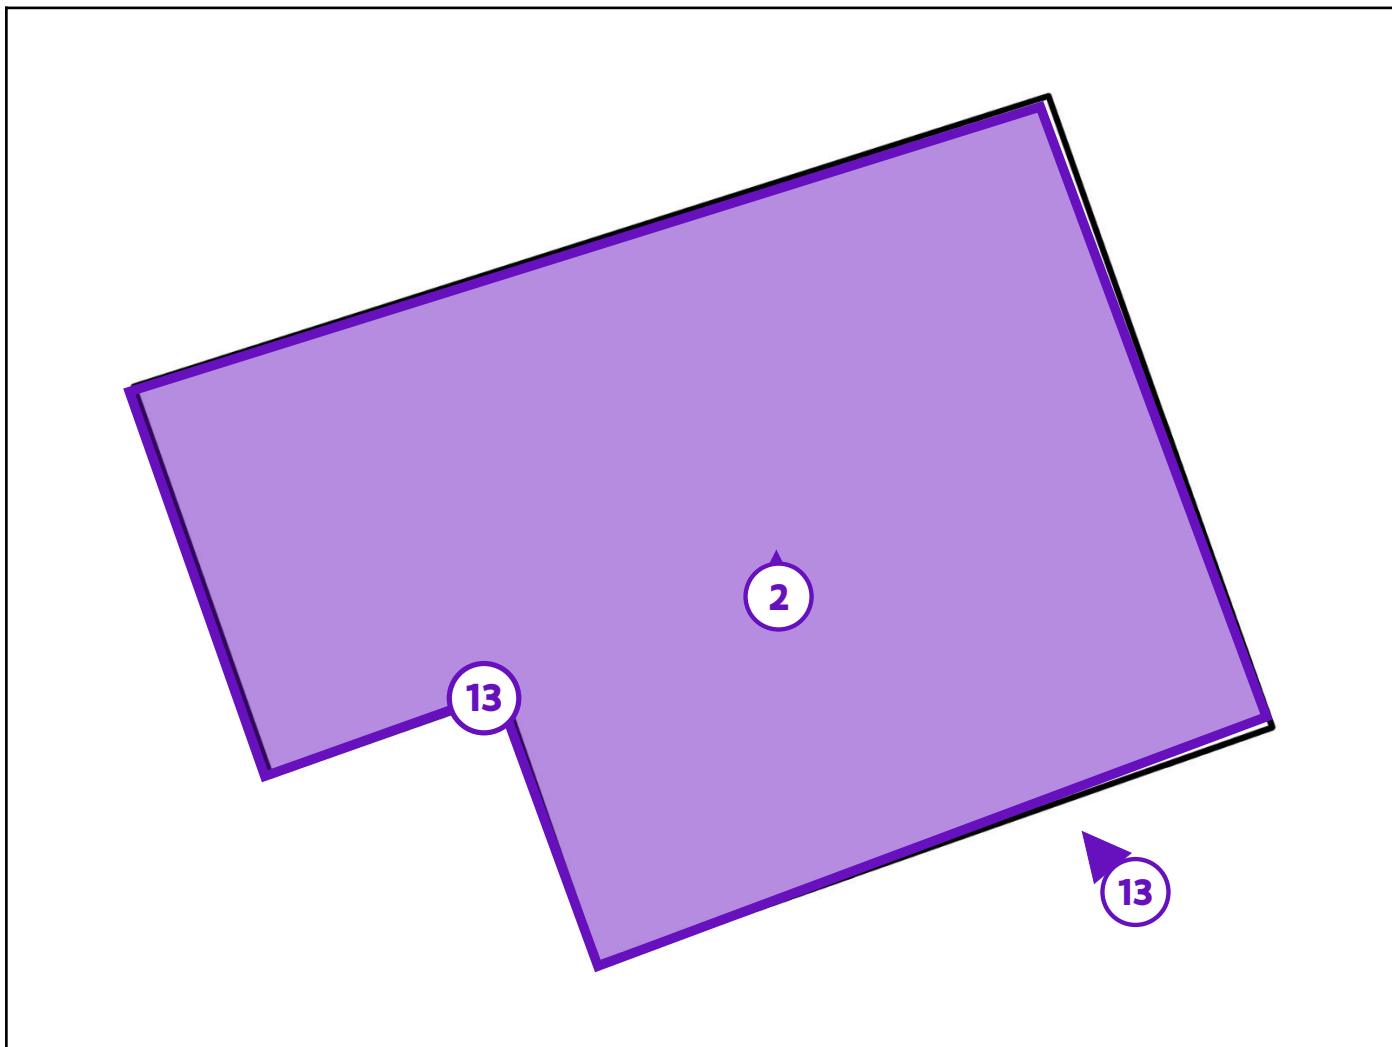
Plan 1.4: dakenplan

Beschrijving	Type	Actie
2. Schoorsteen rookgaskanaal	Beperking	-
13. Onderdak (niet-aanwezig)	Overige ruimte of materiaal	-

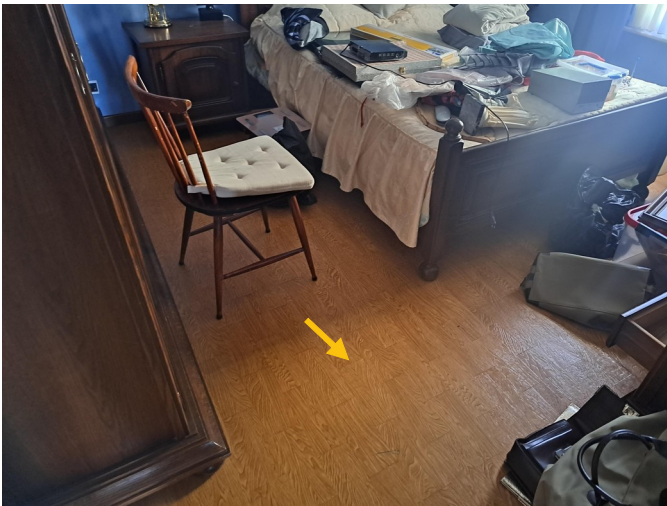
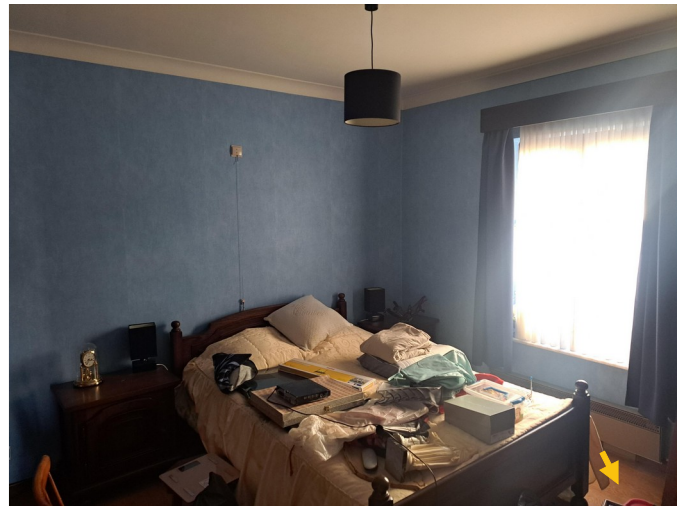
Het asbestmateriaal valt onder de mijlpaal van 2034.

Eindbeoordeling materiaalrisico	Verhoogd materiaalrisico en/of verhoogde kans op vezelvrijgave
---------------------------------	--

Gebondenheid	Categorie 2: niet-hechtgebonden met matrix
Asbestsoort (vezeltype)	Alleen chrysotiel
Asbestconcentratie	Hoog ($\geq 50\%$)
Afschermingsgraad van het gehele materiaal	Geheel of deels (ook) vrij aan de binnenlucht
Toestand van het materiaal	Licht beschadigd, licht verweerd. Intact calciumsilicaatmateriaal of categorie III 'gebondenheid'

#	Type	Referentie	Resultaat
1.1	Puntmonster	f483	Chrysotiel

Beschrijving	vloerzeil 1 slaapkamer
Omgeving	Binnen
Primaire drager	Vloer
Asbestmateriaal	Prefab - afwerking - Vloerzeil
Bindmiddel van asbestmateriaal	Karton - papier - viltachtig
Gebondenheid op basis van bindmiddel	Niet-hechtgebonden
Hoeveelheid (oppervlakte - aantal)	• 16,00 m ² - 1 stuk
Totale oppervlakte	16,00 m ²
Eenvoudig bereikbaar	Ja
Bevestigingswijze	• Verlijmd, ingegoten, versmeerd
Identificatiemethode	Een monstername door de asbestdeskundige met laboanalyse door een asbestlabo.
Destructieve handeling voor identificatie	Nee
Opmerking	De hoeveelheid is een zo nauwkeurig mogelijke opmeting, waar evenwel kleine afwijkingen op mogelijk zijn.

Verwijderen

- Zorg voor een veilig beheer. Vermijd het beschadigen van het asbestmateriaal. Controleer de toestand jaarlijks op wijzigingen.

- Hermetische zone (erkend asbestverwijderaars)
Deze toepassing mag uitsluitend door een erkende asbestverwijderaars via de methodiek van hermetische zone verwijderd worden omdat verwijdering via de methodiek van eenvoudige handelingen en/of couveusezakmethode niet toegelaten is. De verwijdering leidt automatisch tot een verhoogd risico op vrijgave van asbestvezels (maximale concentratie 0,01 vezels/cm - CODEX Art. VI.3-54). (Bron: CODEX - Art. VI.3-61.- par 1.).

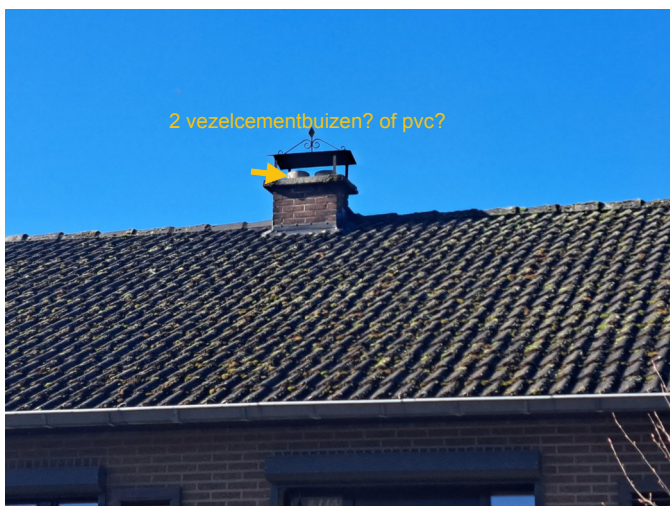
Tijdelijke beperking

Reden: Het te onderzoeken materiaal situeert zich hoger dan 3,50 m te rekenen vanaf een veilige ondergrond

Uitleg van de asbestdeskundige: Het rookgaskanaal is niet beoordeeld. Aan de binnenzijde is de kachel aangesloten. Aan de buitenzijde is het hoger dan 3,5 meter om de schoorsteen te inspecteren. Het is niet zichtbaar of er een asbestverdacht rookgaskanaal aanwezig is in de schoorsteen. Conform ons inspectieprotocol mogen wij een beperking inroepen voor hoogtes hoger dan 3,5 m. Indien men dit wil laten onderzoeken, dient er een nieuwe afspraak gemaakt te worden en moet er een hoogtewerker voorzien worden, evenals iemand die bevoegd is om deze te bedienen en eventueel een techniek die de al dan niet aanwezige schouwhoed kan afnemen en weer terugplaatsen.

(Asbest)materiaal	Rookgaskanaal
Karakterisatie	Asbest (verdacht)
Primaire drager	HVAC infrastructuur en uitrusting

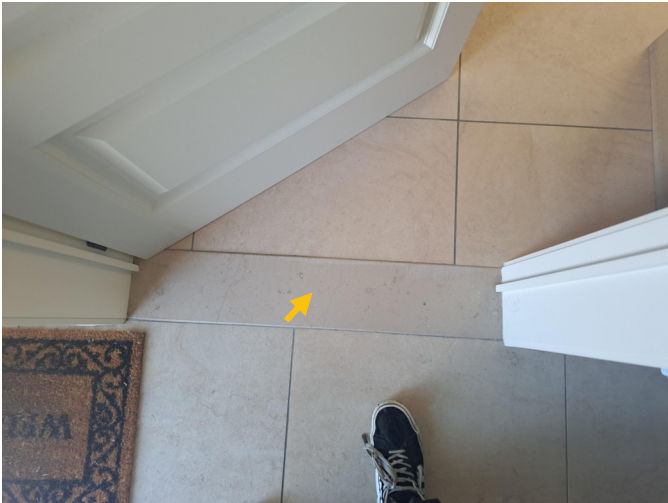
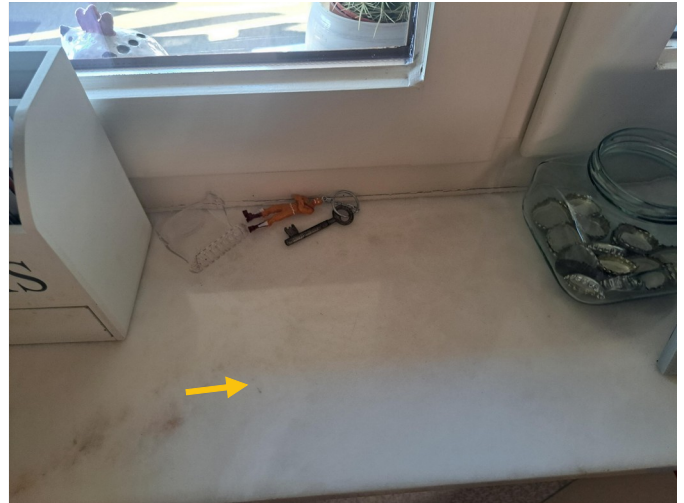
natuursteen , geen massal

Basis voor advies	De asbestdeskundige beoordeelt het materiaal als niet-asbestverdacht.
--------------------------	---

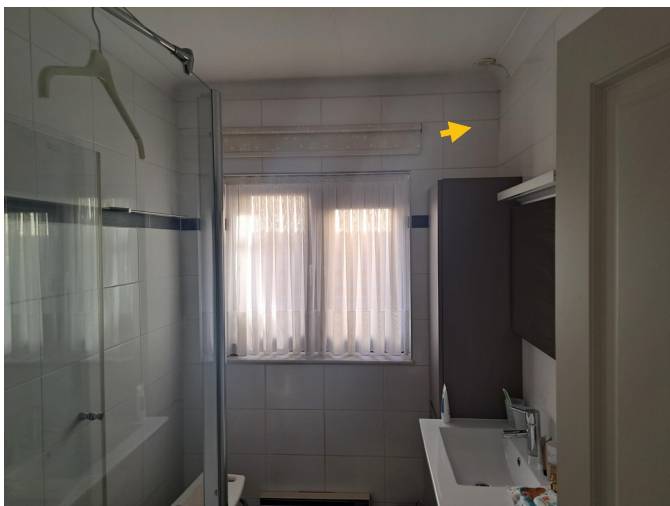
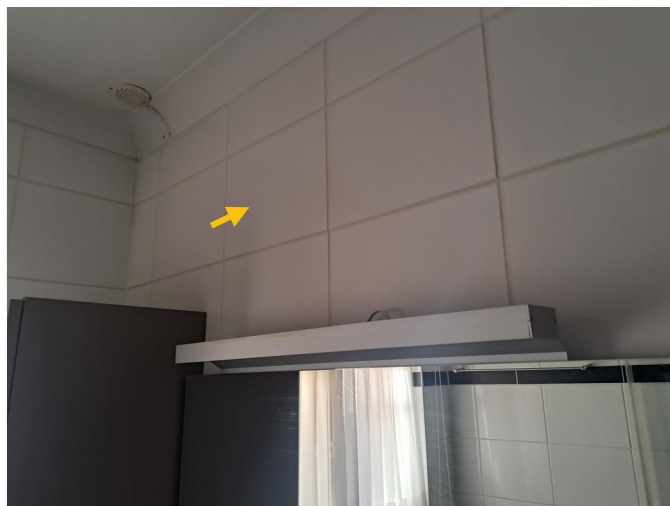
Afwerking met een intacte faÃncetegels zonder zichtbare beschadigingen. Controle en monsternamen van de lijm laag is enkel mogelijk mits uitbreiding naar een aanvullend destructief onderzoek.

Basis voor advies	Beoordeling op basis van expertise, zonder een vaststelling door de asbestdeskundige.
-------------------	---

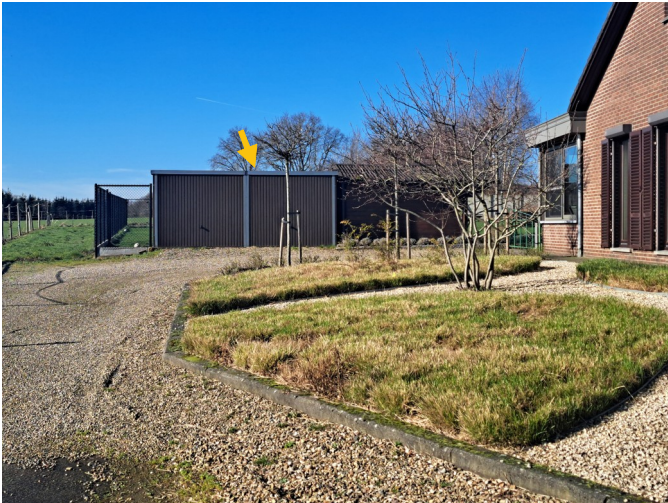
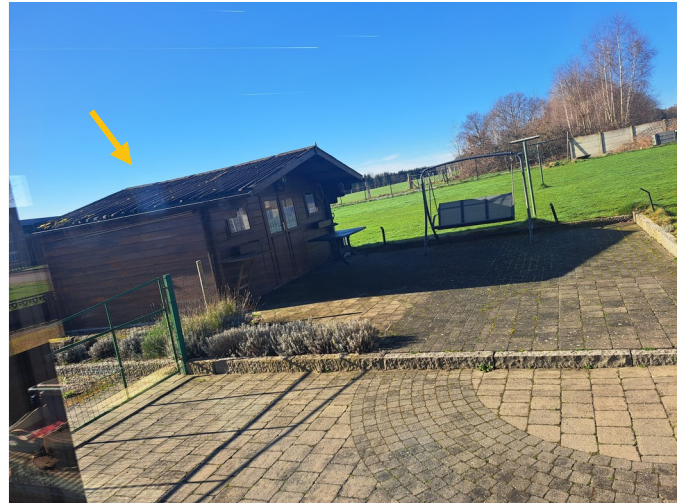
niets asbestverdachts vastgesteld

De asbestdeskundige beoordeelt het materiaal als niet-asbestverdacht.

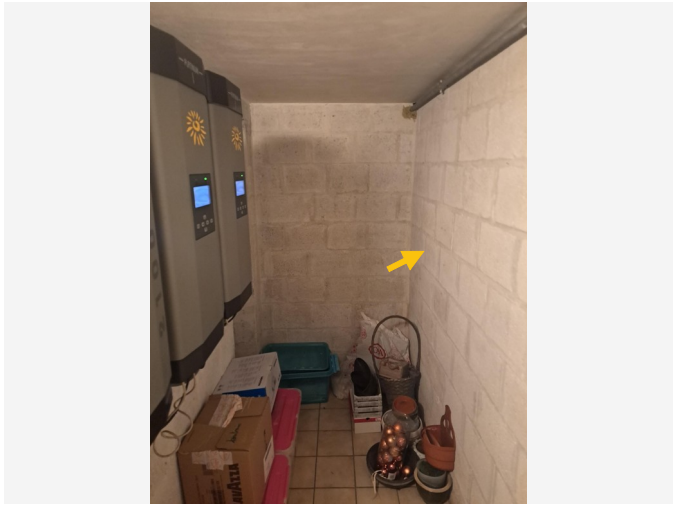
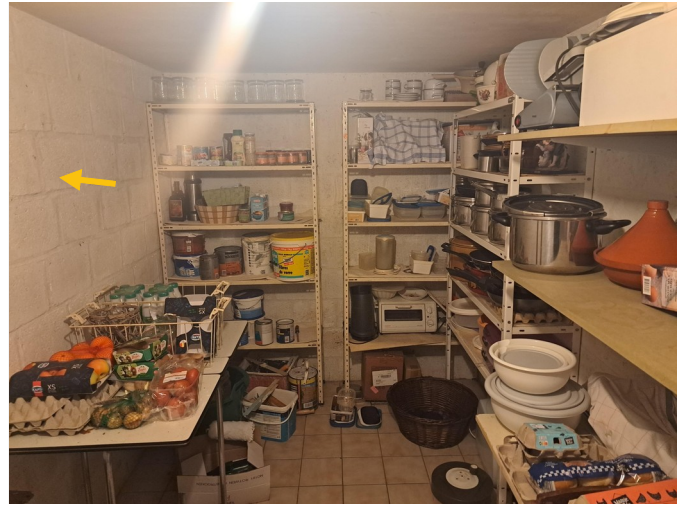
niets asbestverdachts vast gesteld

Basis voor advies	De asbestdeskundige beoordeelt het materiaal als niet-asbestverdacht.
--------------------------	---

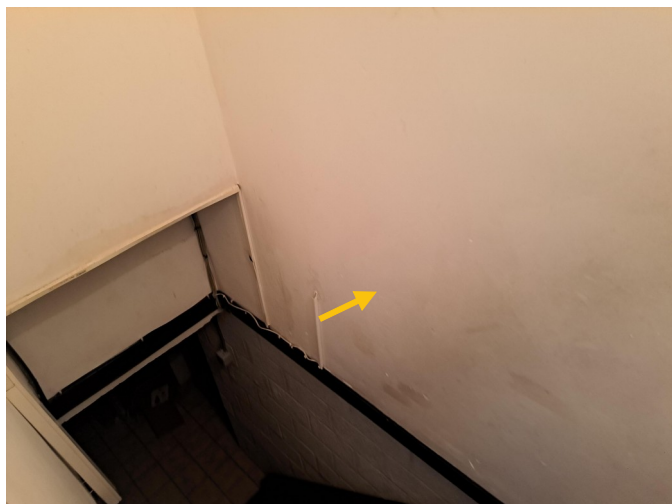
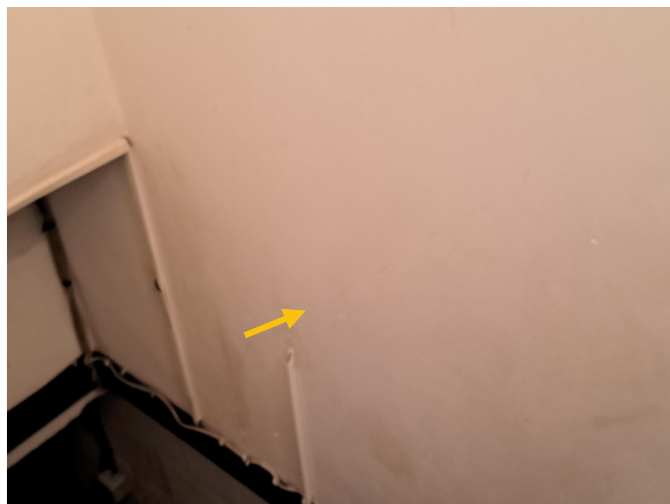
Geen asbest

#	Type	Referentie	Resultaat
7.1	Mengmonster	f481	Geen asbest

Beschrijving	pleister wanden
Omgeving	Binnen
Primaire drager	Binnenwand
Bindmiddel van materiaal	Gips - kalk
Gebondenheid op basis van bindmiddel	Niet-hechtgebonden
Hoeveelheid (oppervlakte - dikte - aantal)	• 223,00 m ² - 1,00 cm - 1 stuk
Totaal volume	2,23 m ³
Identificatiemethode	Een monstername door de asbestdeskundige met laboanalyse door een asbestlabo.
Destructieve handeling voor identificatie	Nee

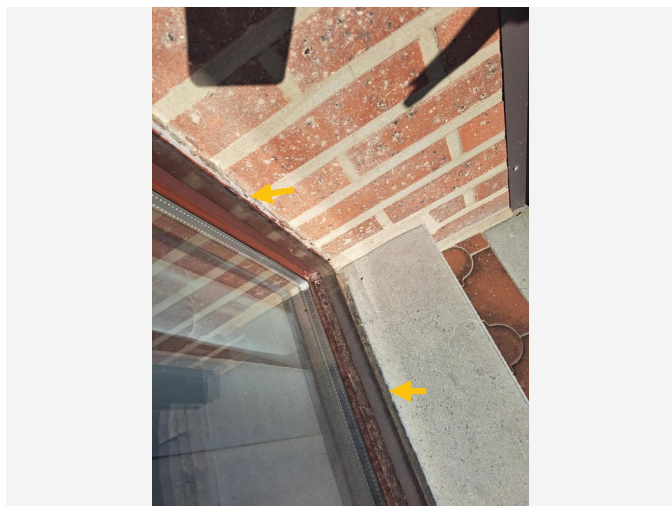
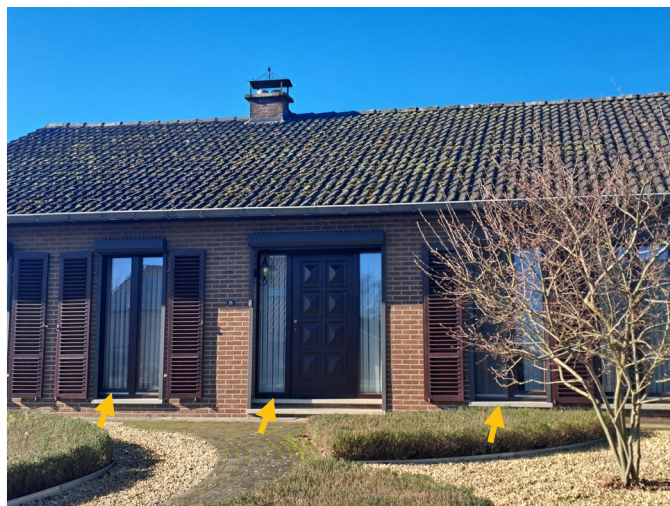
Fiche 8: Kitramen (tussen gevel en profiel)

Geen asbest

#	Type	Referentie	Resultaat
8.1	Mengmonster	f482	Geen asbest

Beschrijving	Kitramen (tussen gevel en profiel)
Omgeving	Buiten
Primaire drager	Wandopening verticaal (raam, deur, ...)
Bindmiddel van materiaal	Kitten, mastiek, pasta
Gebondenheid op basis van bindmiddel	Hecht
Hoeveelheid (gewicht - aantal)	<ul style="list-style-type: none">• 3,00 kg - 1 stuk
Totaal gewicht	3,00 kg
Identificatiemethode	Een monstername door de asbestdeskundige met laboanalyse door een asbestlabo.
Destructieve handeling voor identificatie	Nee
Opmerking	de kit tussen glas en raamkader is niet asbestverdacht , soepel en indrukbaar dwz weekmakers ipv asbest
