Asbestinventarisatetest

Pieter P. Rubensstraat 7/6, 3680 Maaseik

Attestnummer : 20260421-000341.000

Uitgegeven op : 21.04.2026

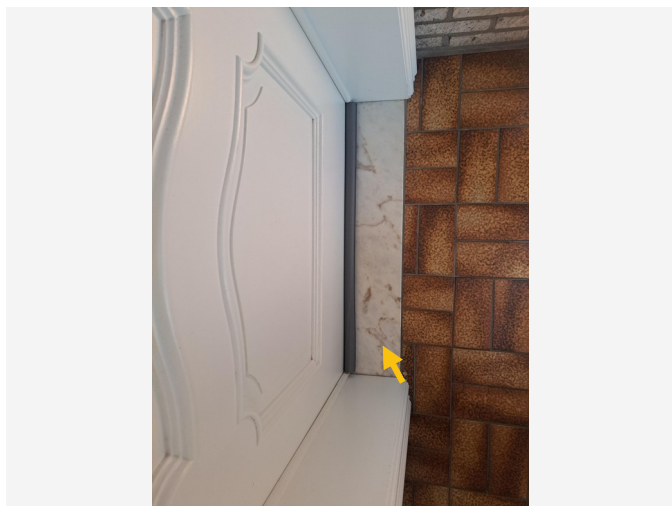
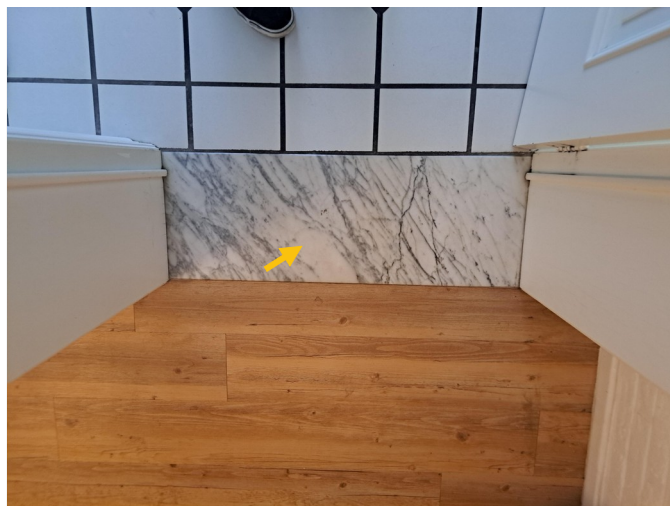
Informatie over een niet-asbestverdacht materiaal

| Basis voor advies | De asbestdeskundige beoordeelt het materiaal als niet-asbestverdacht. |

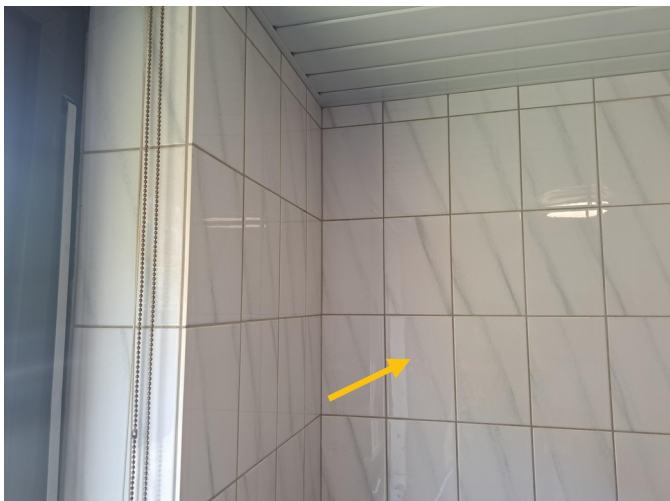
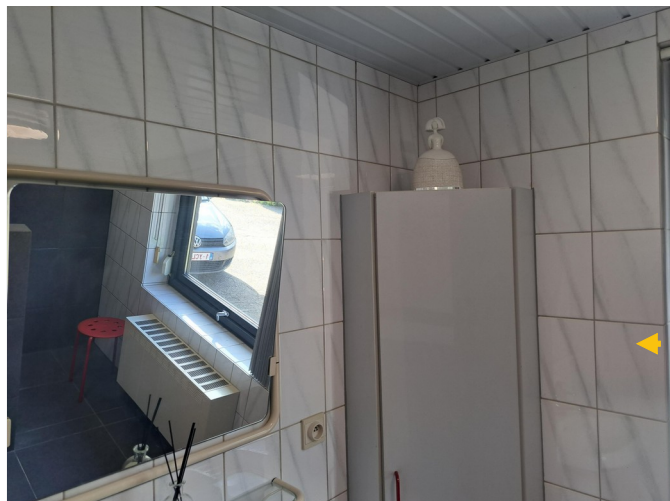
Fiche 2: eventuele tegellijm achter wandtegels badkamer en wc

Informatie over een materiaal dat de asbestdeskundige niet kan waarnemen of vaststellen

het zou kunnen dat er nog asbestverdachte tegellijm zit
als dit zo blijkt later bij verwijdering best eerst laten testen

| Basis voor advies | Beoordeling op basis van expertise, zonder een vaststelling door de asbestdeskundige. |

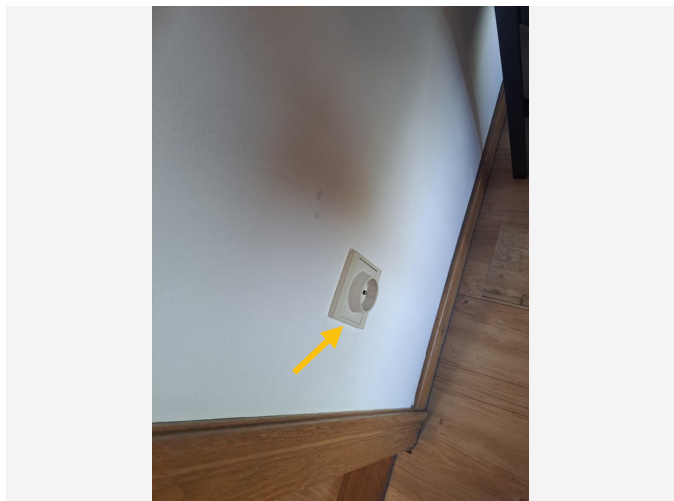
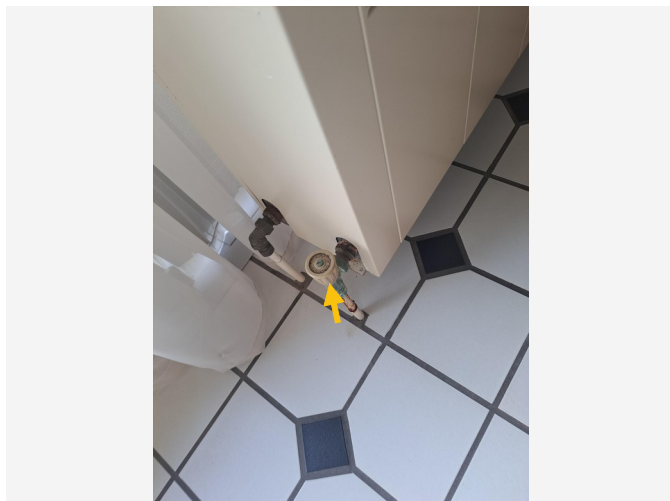
Fiche 3: Bakeliet toepassingen , afdekplaatjes en radiatorknoppen

Geen asbest

| # | Type | Referentie | Resultaat |
|---|---|---|---|
| 3.1 | Mengmonster | g373 | Geen asbest |

| Opmerking | Deze oppervlakte werd niet gemeten, maar geschat op basis van een benadering voor alle aanwezige stopcontacten. Deze schatting mag niet worden gebruikt als maatstaf voor heffingen. Als deskundige hebben wij geverifieerd dat het materiaal inderdaad bakeliet betreft en geen harde PVC. Bakeliet wordt door ons beschouwd als een asbestverdachte toepassing, aangezien het in veel gevallen asbesthoudend is. We hebben echter geen staalname uitgevoerd om de functionaliteit van de stopcontacten niet in gevaar te brengen. |

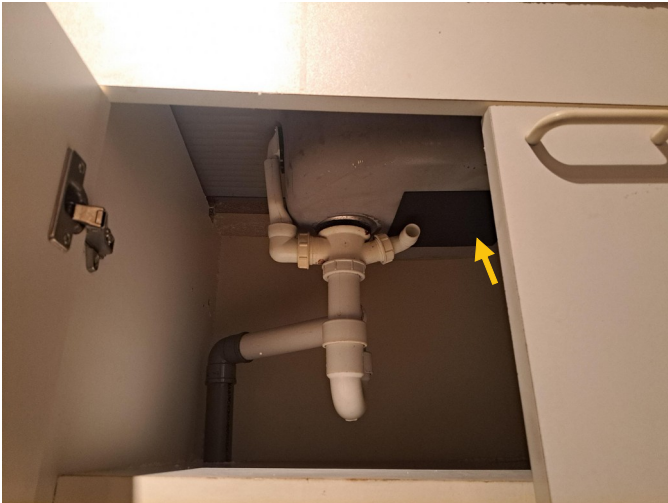
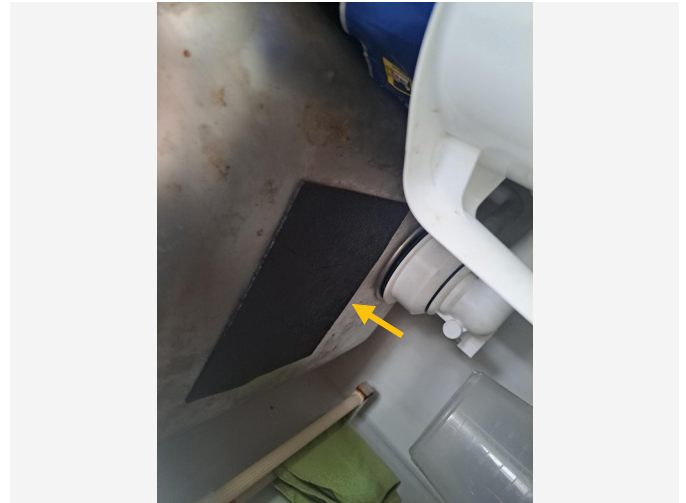
Fiche 4: 2 x Anti-dreunplaatje lavabo keuken

Geen asbest

| # | Type | Referentie | Resultaat |
|---|---|---|---|
| 4.1 | Mengmonster | g372 | Geen asbest |

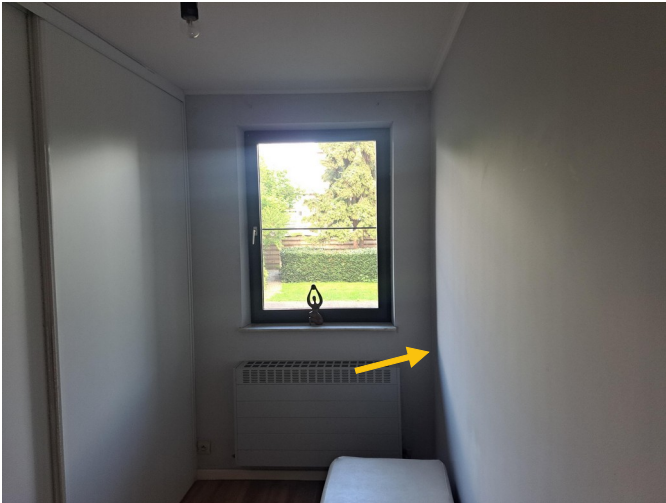
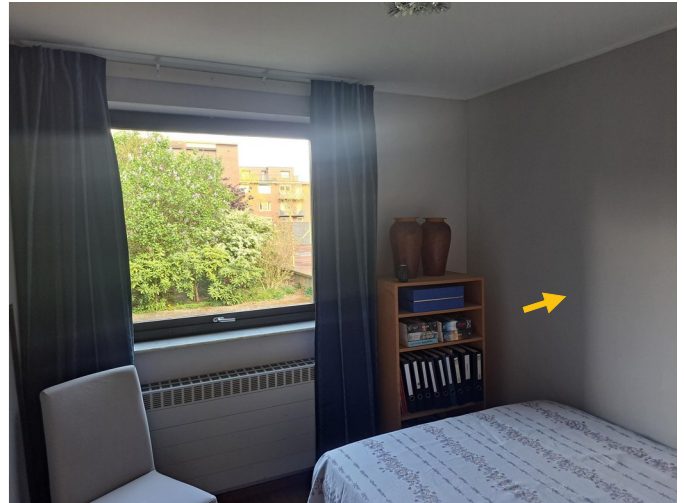
Fiche 5: Pleisterwerk muren

Geen asbest

| # | Type | Referentie | Resultaat |
|---|---|---|---|
| 5.1 | Mengmonster | g371 | Geen asbest |

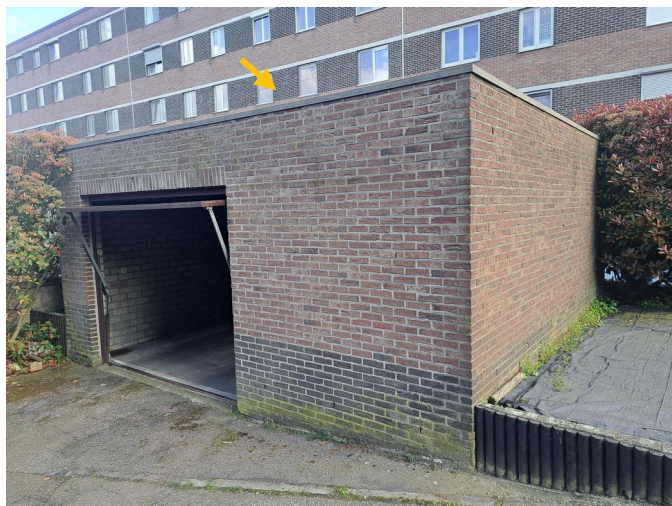
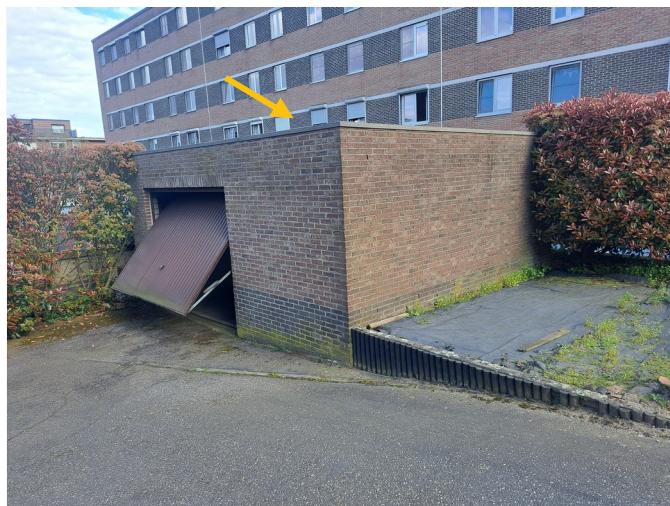
Fiche 6: Roofing dakbedekking garage

Geen asbest

| # | Type | Referentie | Resultaat |
|---|---|---|---|
| 6.1 | Mengmonster | g372a | Geen asbest |

| Opmerking | <p>De hoeveelheid is een zo nauwkeurig mogelijke opmeting, waar evenwel kleine afwijkingen op mogelijk zijn.</p> <p>Controle en staalname van eventuele onderliggende lagen is enkel mogelijk mits uitbreiding naar een aanvullend destructief onderzoek.</p> |

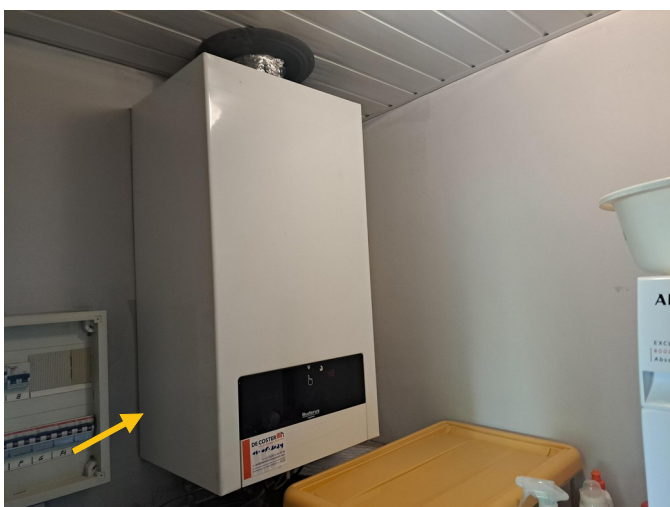
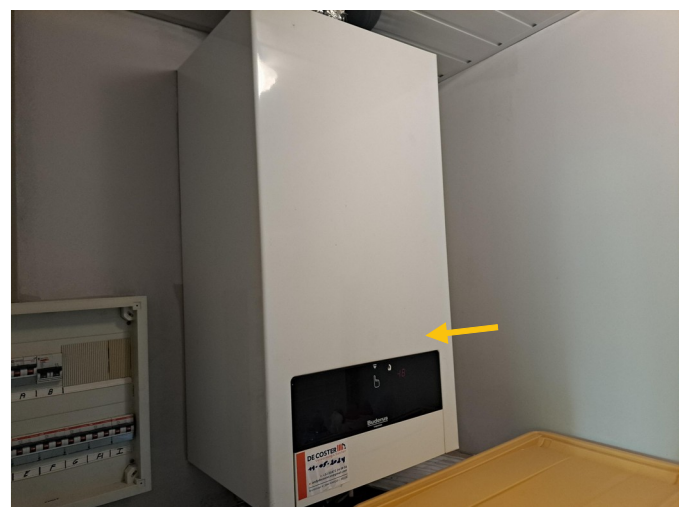
| Beschrijving | Notitie | Terug te vinden op plannen |
|---|--|---|
| Fiche 8: CV-brander (niet verdacht) | De CV-brander bevat geen asbestverdachte materialen. | Plan 1.1: nv0 |
