Asbestinventarisatetest

Weertersteenweg 82, 3640 Kinrooi

Attestnummer : **20260428-000244.000**

Uitgegeven op : **28.04.2026**

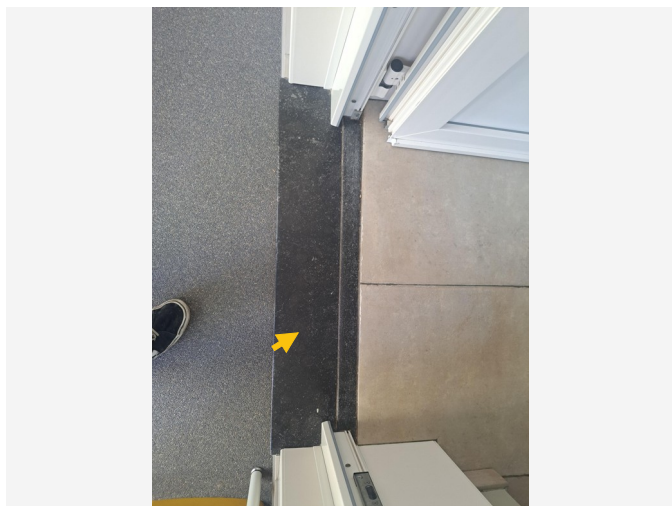
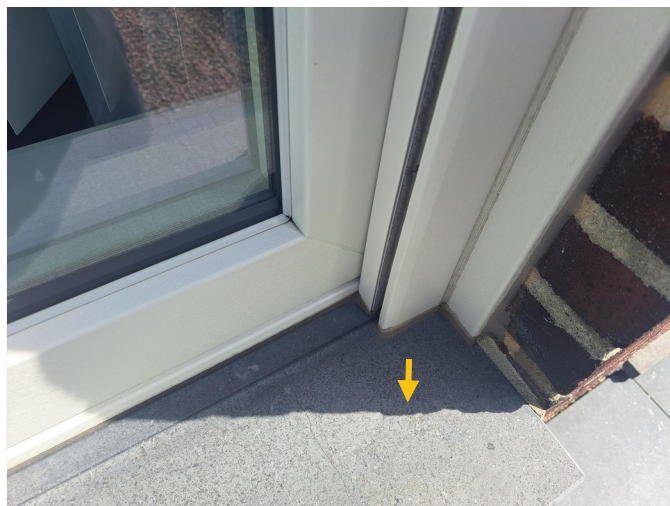
Informatie over een niet-asbestverdacht materiaal

Basis voor advies	De asbestdeskundige beoordeelt het materiaal als niet-asbestverdacht.
--------------------------	---

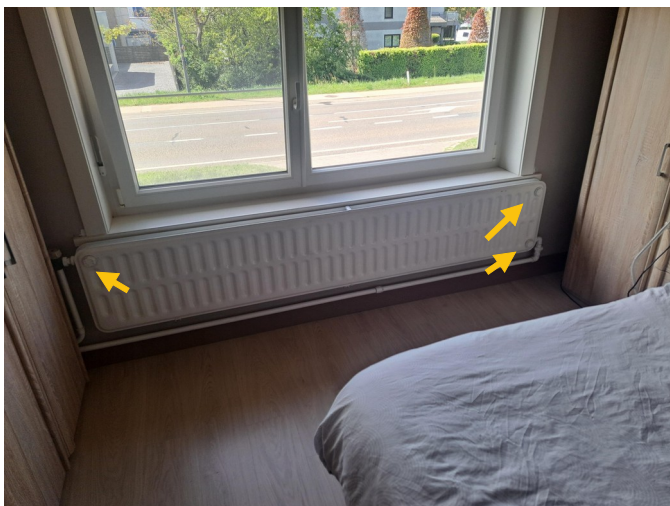
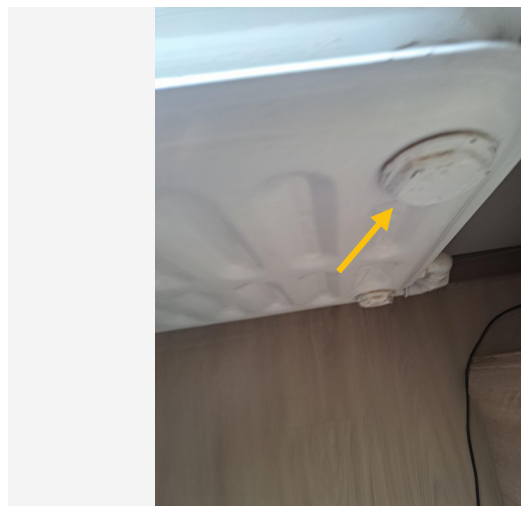
Informatie over een materiaal dat de asbestdeskundige niet kan waarnemen of vaststellen

meestal zitten er tussen deze 3 schijven asbestverdachte dichtingen
best later bij verwijdering eerst laten testen

Basis voor advies	Beoordeling op basis van expertise, zonder een vaststelling door de asbestdeskundige.
Primaire drager	HVAC infrastructuur en uitrusting
(Asbest)materiaal	Pakking, dichting
Bindmiddel	Karton - papier - viltachtig
Gebondenheid bindmiddel	Niet-hechtgebonden

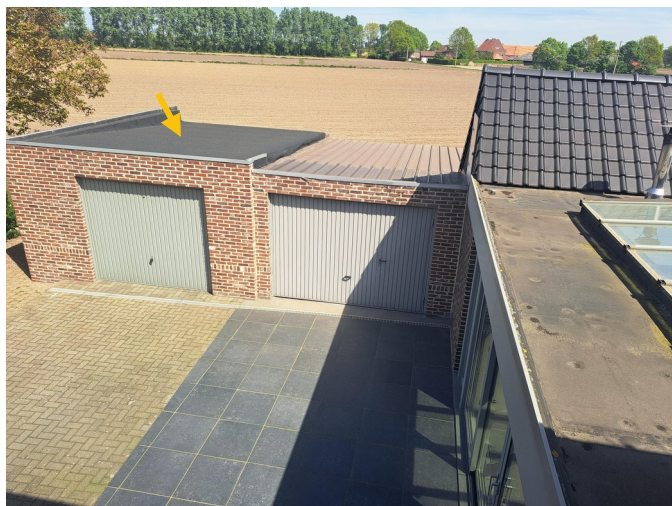
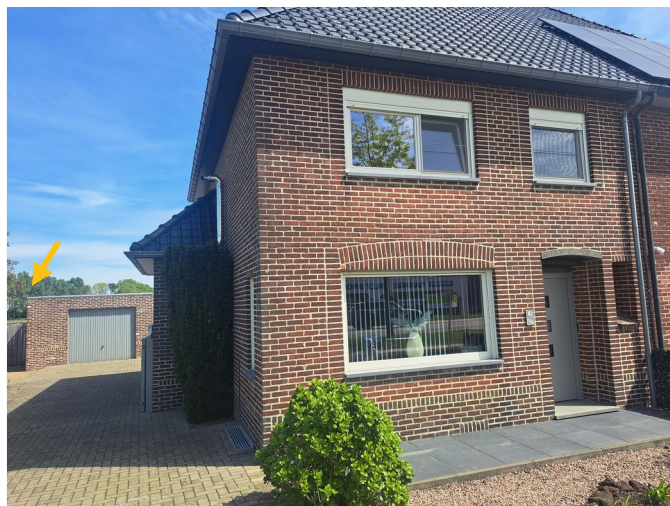
Fiche 3: Roofing dakbedekking garage

Conclusie

Geen asbest

#	Type	Referentie	Resultaat
3.1	Puntmonster	g513	Geen asbest

Beschrijving	Roofing dakbedekking garage
Omgeving	Buiten
Primaire drager	Plat dak
Bindmiddel van materiaal	Bitumen (roofing, teer, asfalt)
Gebondenheid op basis van bindmiddel	Hecht
Hoeveelheid (oppervlakte - aantal)	<ul style="list-style-type: none">• 20,00 m² - 1 stuk
Totale oppervlakte	20,00 m ²
Identificatiemethode	Een monstername door de asbestdeskundige met laboanalyse door een asbestlabo.
Destructieve handeling voor identificatie	Nee
Opmerking	<p>De hoeveelheid is een zo nauwkeurig mogelijke opmeting, waar evenwel kleine afwijkingen op mogelijk zijn.</p> <p>Controle en staalname van eventuele onderliggende lagen is enkel mogelijk mits uitbreiding naar een aanvullend destructief onderzoek.</p>

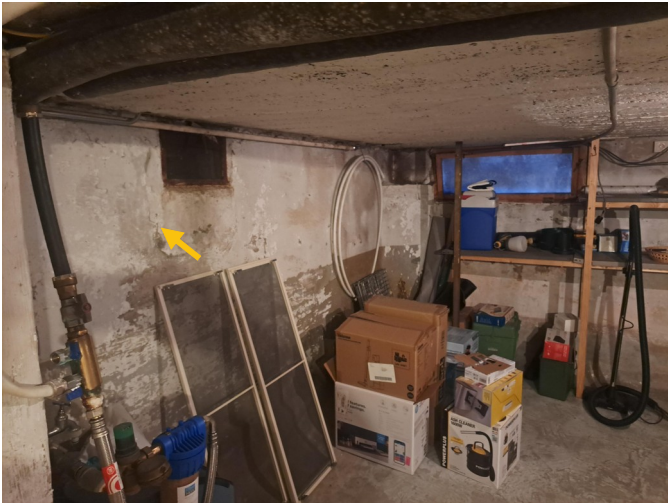
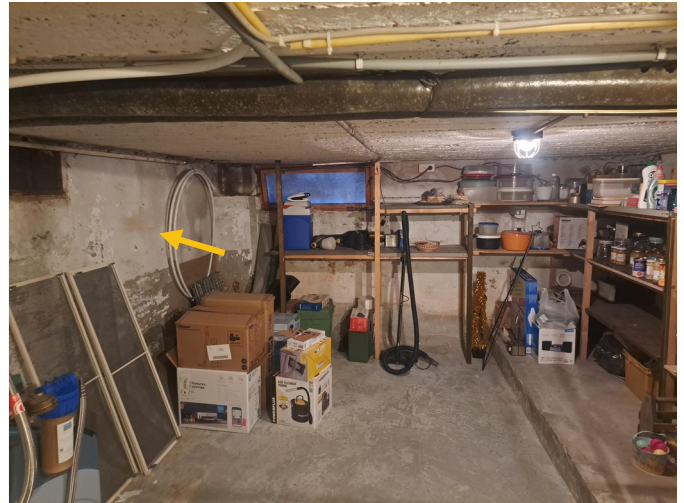
Fiche 4: Smeerlaag in cement (binnen) in keldermuren

Conclusie

Geen asbest

#	Type	Referentie	Resultaat
4.1	Mengmonster	g512	Geen asbest

Beschrijving	Smeerlaag in cement (binnen) in keldermuren
Omgeving	Binnen
Primaire drager	Binnenwand
Bindmiddel van materiaal	Cement
Gebondenheid op basis van bindmiddel	Hecht
Hoeveelheid (gewicht - aantal)	<ul style="list-style-type: none">• 100,00 kg - 1 stuk
Totaal gewicht	100,00 kg
Identificatiemethode	Een monstername door de asbestdeskundige met laboanalyse door een asbestlabo.
Destructieve handeling voor identificatie	Nee
Opmerking	De hoeveelheid is een zo nauwkeurig mogelijke opmeting, waar evenwel kleine afwijkingen op mogelijk zijn.

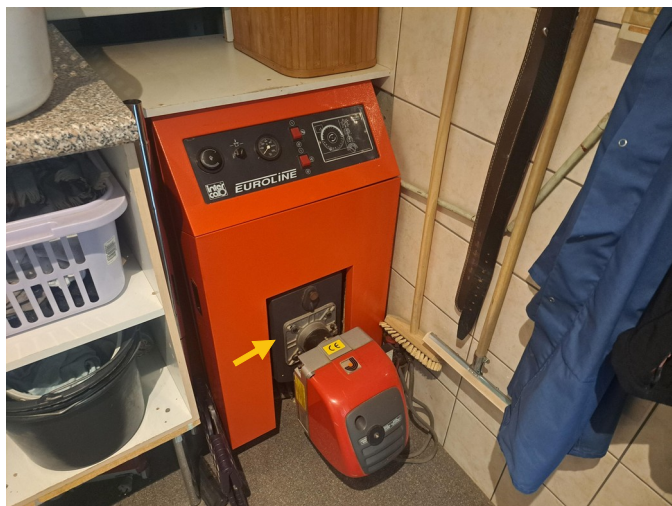
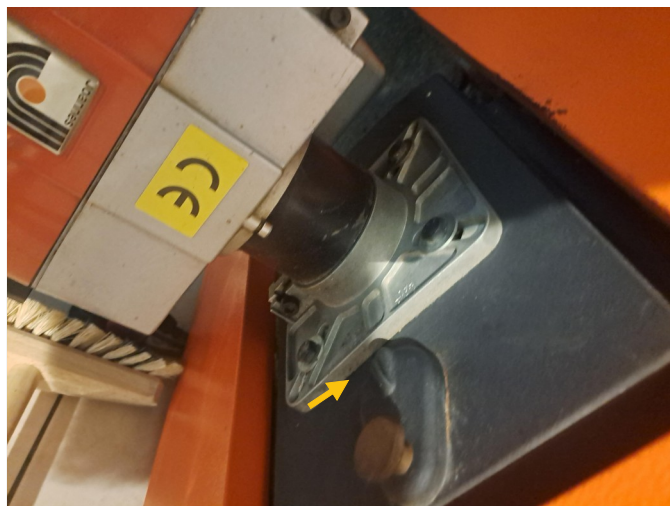
Fiche 5: Pakking CV-brander

Conclusie

Geen asbest

#	Type	Referentie	Resultaat
5.1	Puntmonster	g514	Geen asbest

Beschrijving	Pakking CV-brander
Omgeving	Binnen
Primaire drager	CV-ketel
Bindmiddel van materiaal	Karton - papier - viltachtig
Gebondenheid op basis van bindmiddel	Niet-hechtgebonden
Hoeveelheid (gewicht - aantal)	<ul style="list-style-type: none">• 0,20 kg - 1 stuk
Totaal gewicht	0,20 kg
Identificatiemethode	Een monstername door de asbestdeskundige met laboanalyse door een asbestlabo.
Destructieve handeling voor identificatie	Nee
Opmerking	De hoeveelheid is een zo nauwkeurig mogelijke opmeting, waar evenwel kleine afwijkingen op mogelijk zijn.

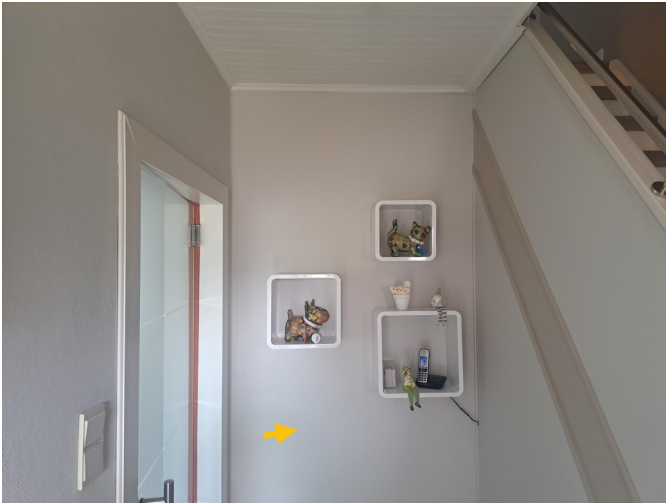
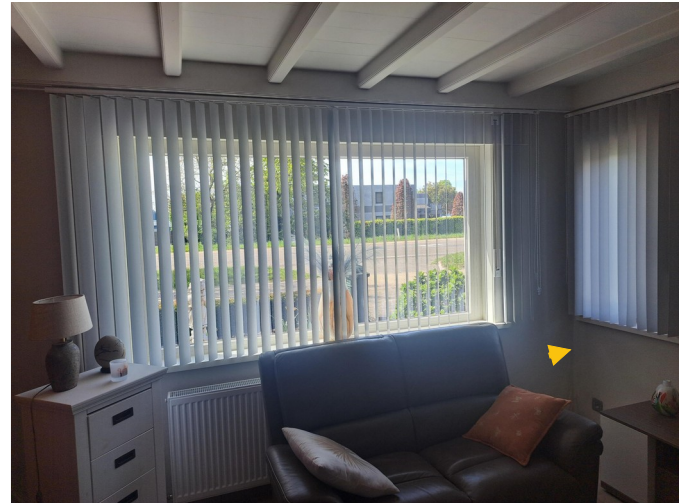
Fiche 6: Pleisterwerk wanden

Conclusie

Geen asbest

#	Type	Referentie	Resultaat
6.1	Mengmonster	g511	Geen asbest

Beschrijving	Pleisterwerk wanden
Omgeving	Binnen
Primaire drager	Binnenwand
Bindmiddel van materiaal	Gips - kalk
Gebondenheid op basis van bindmiddel	Niet-hechtgebonden
Hoeveelheid (oppervlakte - dikte - aantal)	• 122,00 m ² - 1,00 cm - 1 stuk
Totaal volume	1,22 m ³
Identificatiemethode	Een monstername door de asbestdeskundige met laboanalyse door een asbestlabo.
Destructieve handeling voor identificatie	Nee
Opmerking	De hoeveelheid is een zo nauwkeurig mogelijke opmeting, waar evenwel kleine afwijkingen op mogelijk zijn. In de gevallen waar dit praktisch mogelijk is, wordt staalname uitgevoerd conform het inspectieprotocol: in een droge ruimte zoals een slaapkamer of een leefruimte, in een verwarmde natte ruimte zoals een keuken of badkamer, in een traphal en in een stookruimte.
