Asbestinventarisatetest

Kruisveldstraat 37, 3650 Dilsen-Stokkem

Attestnummer : 20260416-000391.000

Uitgegeven op : 16.04.2026

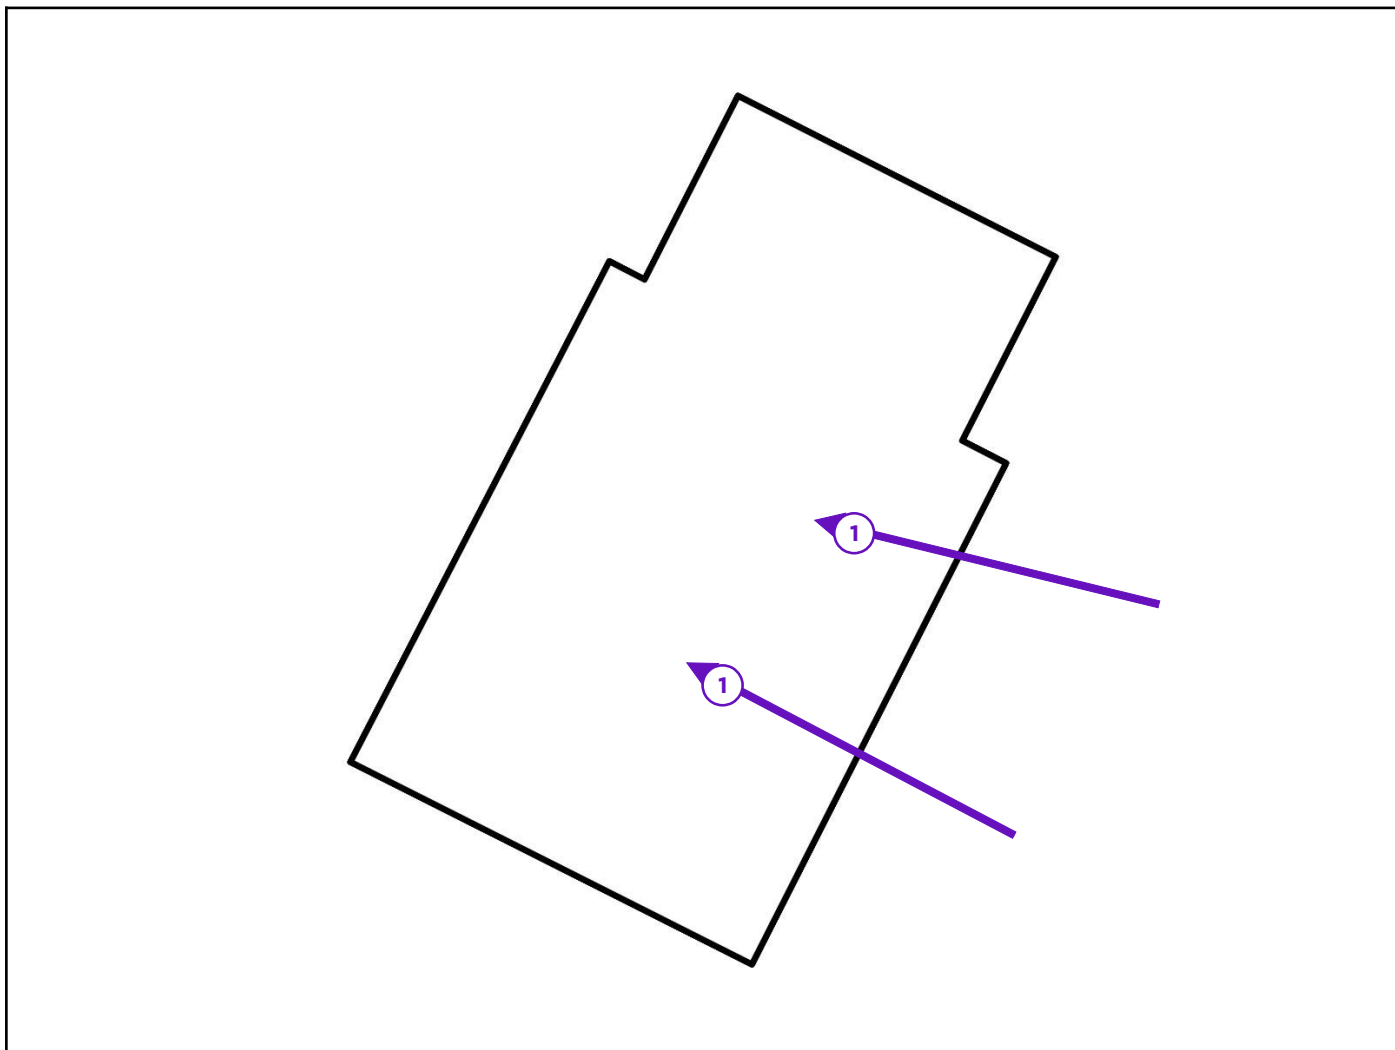
Plan 1.6: Dak

Beschrijving	Type	Actie
1. Rookgaskanalen woning	Beperking	-

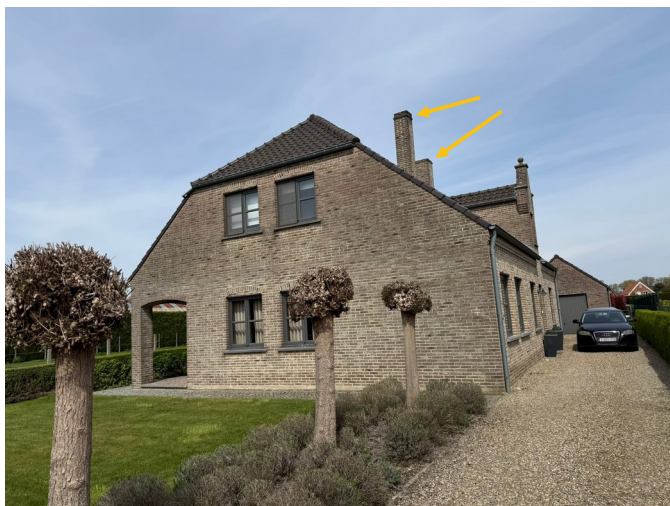
Situeringfoto

Tijdelijke beperking

Reden: Er is geen volledige risicobeoordeling mogelijk

Uitleg van de asbestdeskundige: De binnenzijde van de rookgaskanalen zijn niet inspecteerbaar zonder destructieve handelingen.

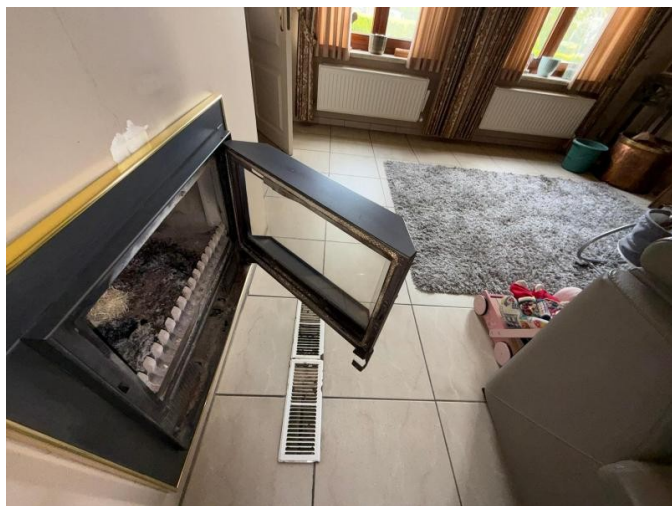
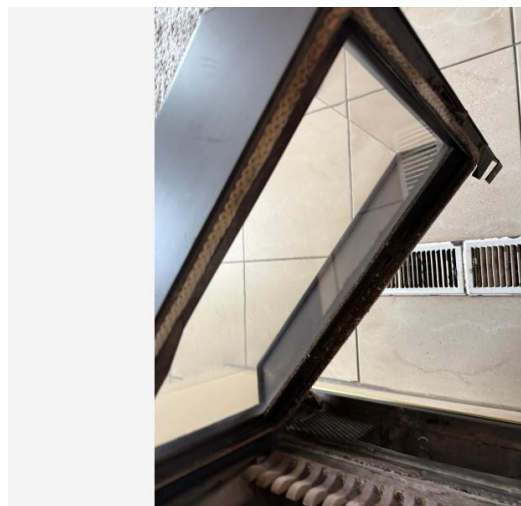
Informatie over een niet-asbestverdacht materiaal

Basis voor advies	De asbestdeskundige beoordeelt het materiaal als niet-asbestverdacht.
--------------------------	---

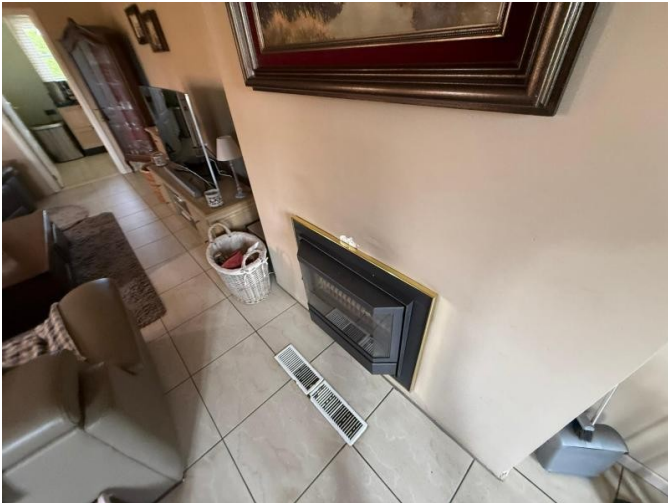
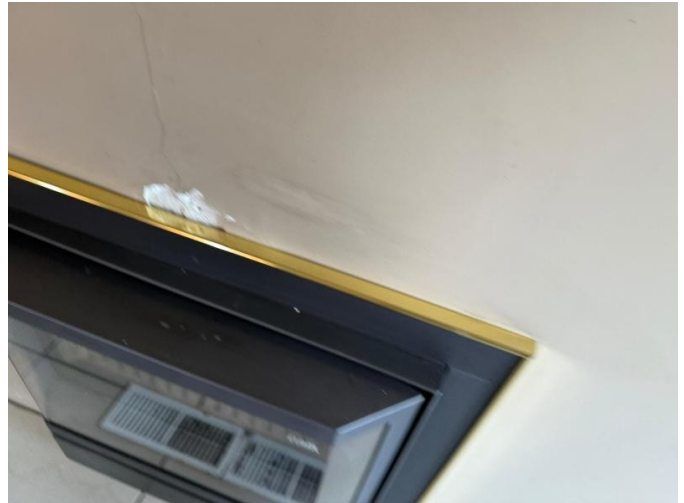
Fiche 3: Pleisterwerk muren

Conclusie

Geen asbest

#	Type	Referentie	Resultaat
3.1	Mengmonster	ST 1	Geen asbest

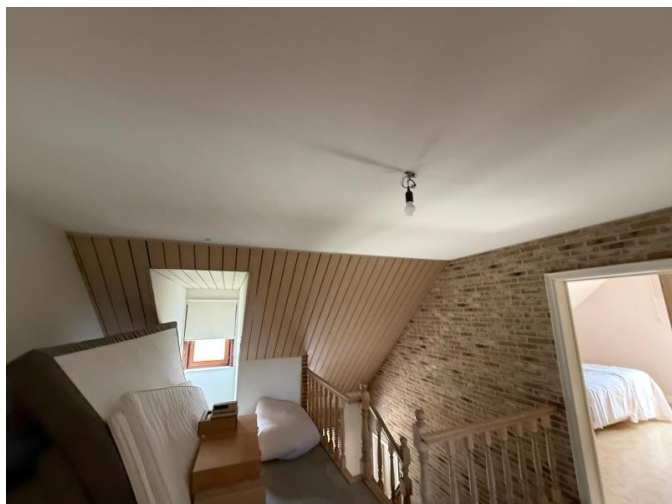
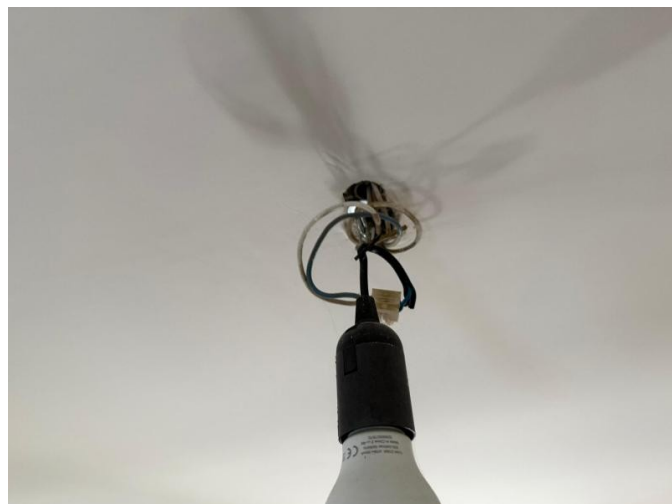
Fiche 4: Pleisterwerk plafond

Conclusie

Geen asbest

#	Type	Referentie	Resultaat
4.1	Mengmonster	ST 2	Geen asbest
