# Asbestinventarisatetest

Hurkenstraat 9, 3640 Kinrooi

Attestnummer : 20260430-000186.000

Uitgegeven op : 30.04.2026

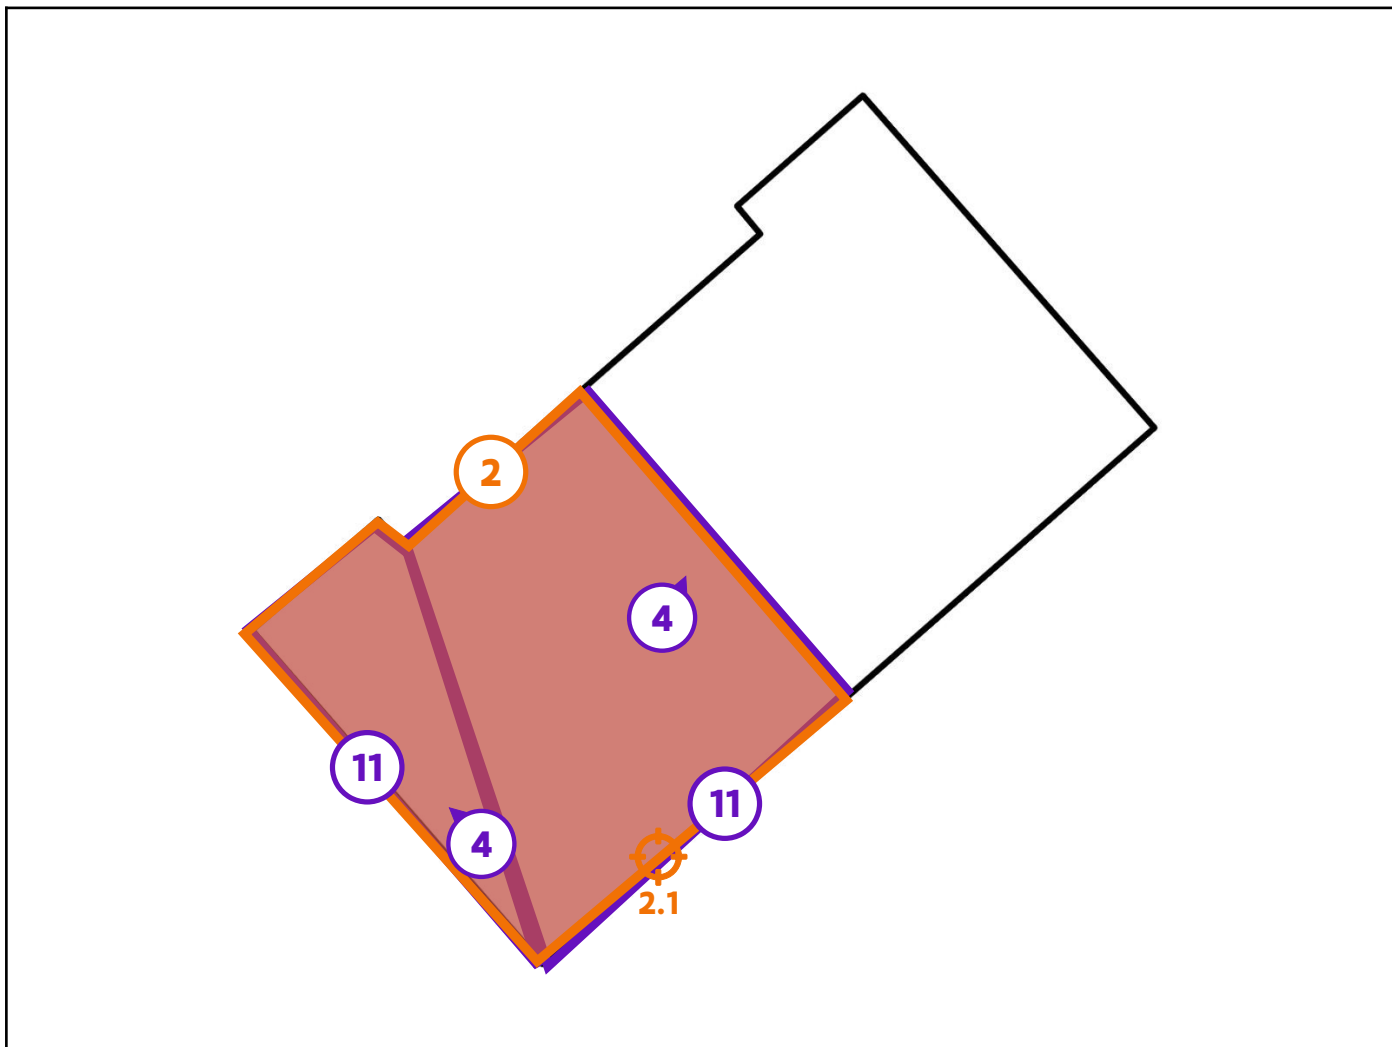
## Plan 1.4: dakenplan

Beschrijving	Type	Actie
2. Dak in cementleien	Asbestmateriaal	<a href="#">Verwijderen</a>
2.1 Code: g592	Mengmonster	-
4. Schoorsteen rookgaskanaal	Beperking	-
11. Onderdak (niet-asbestverdacht)	Overige ruimte of materiaal	-

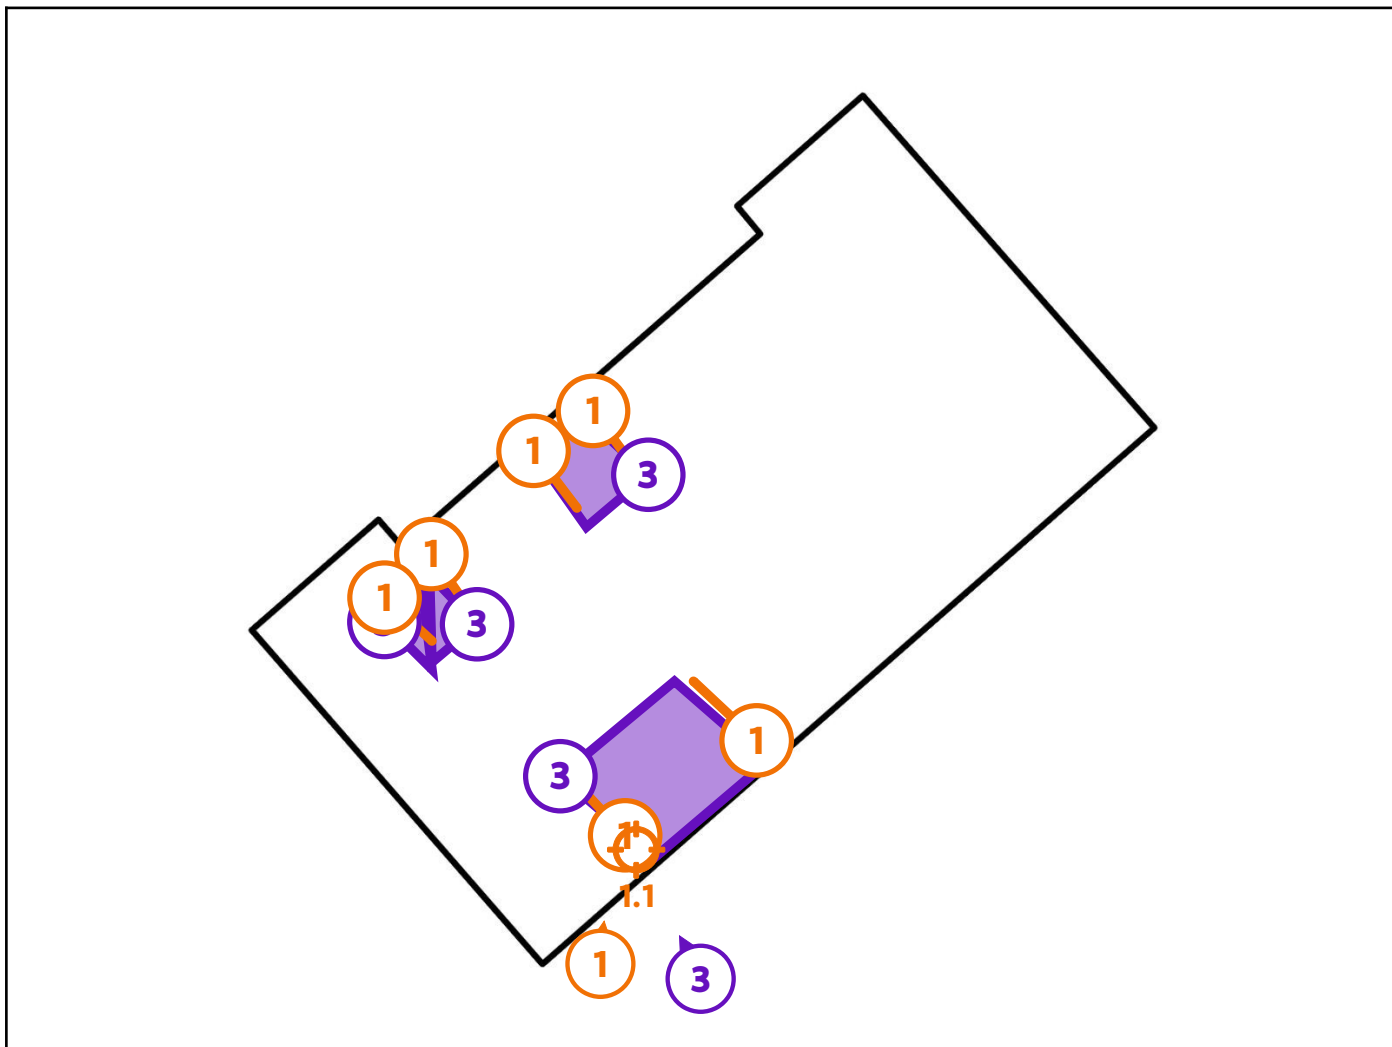
## Plan 1.5: dakenplan kopie

Beschrijving	Type	Actie
1. zijkanten dakkapellen met cementleien	Asbestmateriaal	<a href="#">Verwijderen</a>
1.1 Code: g593	Puntmonster	-
3. Dakbedekking van dakkapel (beperking)	Beperking	-

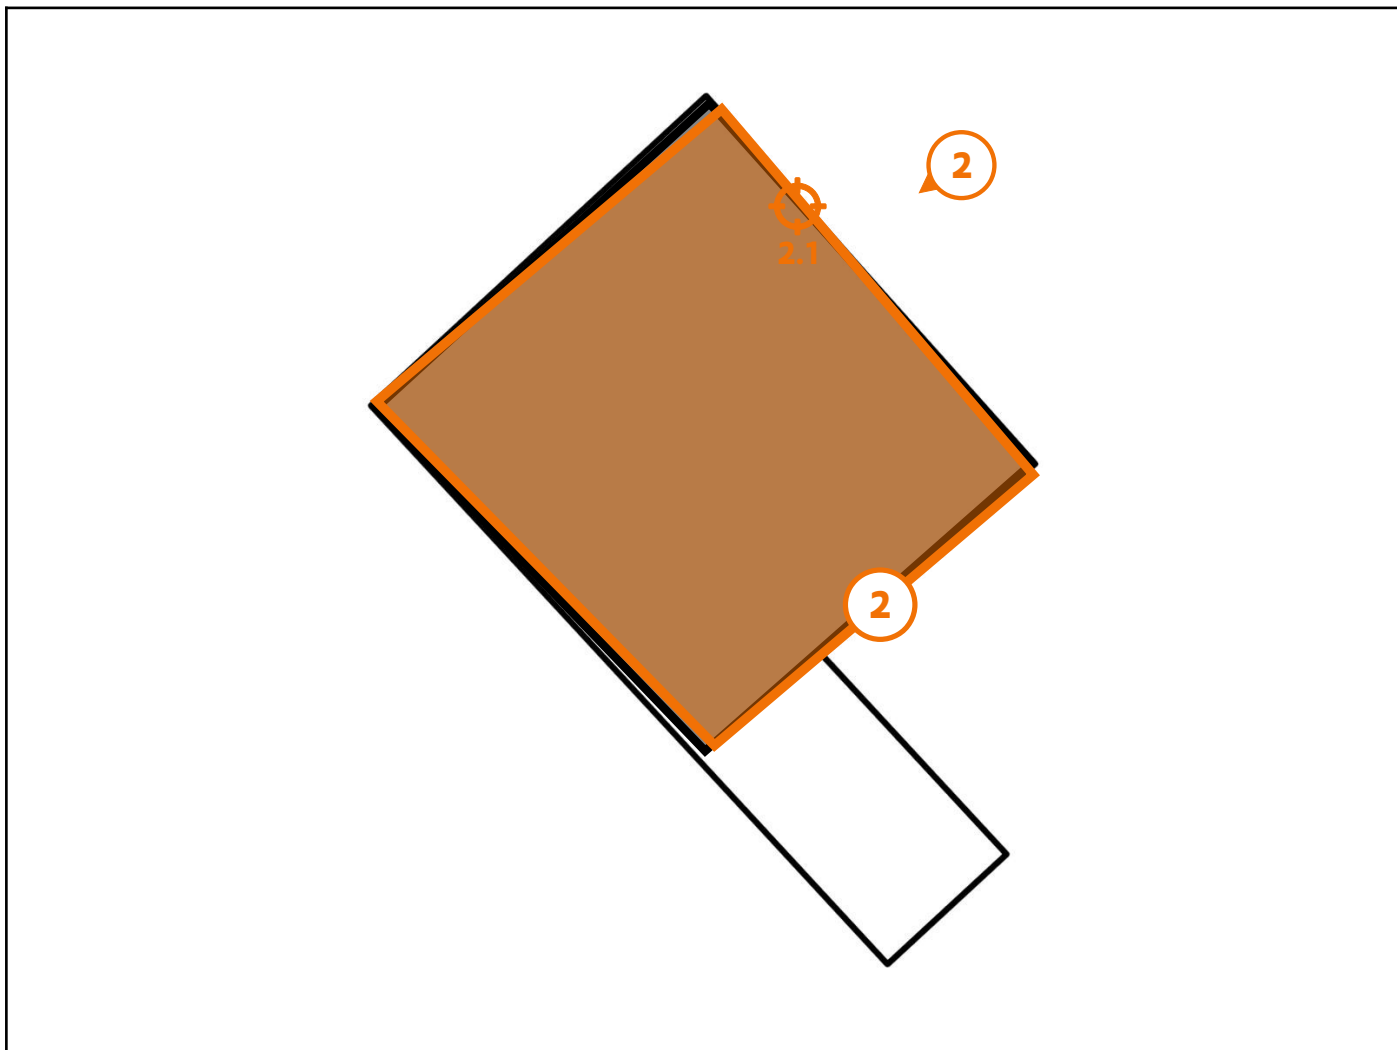
## Plan 2.2: garage dakenplan

Beschrijving	Type	Actie
2. Dak in cementleien	Asbestmateriaal	<a href="#">Verwijderen</a>
2.1 Code: g592	Mengmonster	-

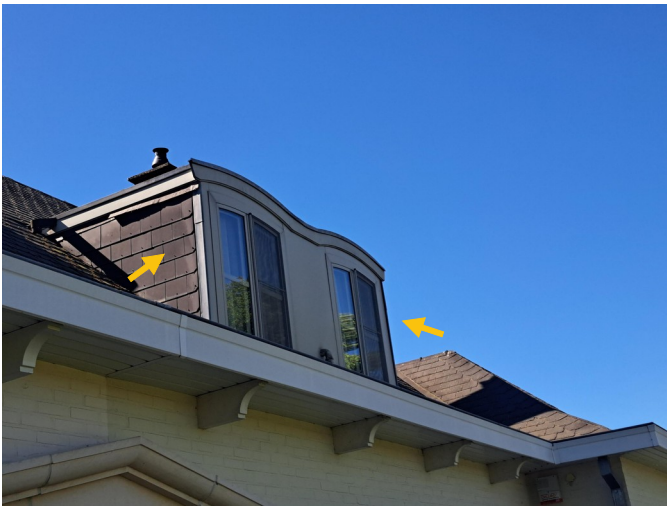
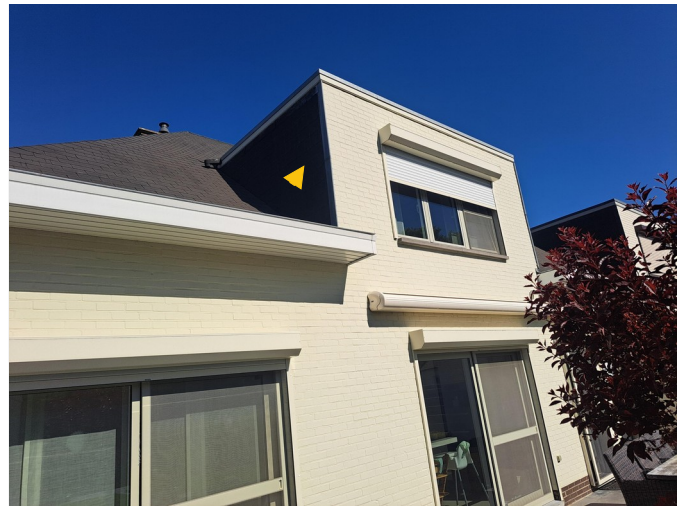
Het asbestmateriaal valt onder de mijlpaal van 2034.

Verwijderen

Eindbeoordeling materiaalrisico	Zeer laag materiaalrisico en/of zeer lage kans op vezelvrijgave
---------------------------------	---

Gebondenheid	Categorie 1: hechtgebonden in oorsprong
Asbestsoort (vezeltype)	Alleen chrysotiel aanwezig
Asbestconcentratie	Laag (< 50%)
Afschermingsgraad van het gehele materiaal	Geheel of deels vrij aan de buitenlucht, maar geen contact met binnenlucht
Toestand van het materiaal	Onbeschadigd, niet verweerd

#	Type	Referentie	Resultaat
1.1	Puntmonster	g593	Chrysotiel

<b>Beschrijving</b>	zijkanten dakkapellen met cementleien
<b>Omgeving</b>	Buiten
<b>Primaire drager</b>	Wand buitenschil
<b>Asbestmateriaal</b>	Dak- en gevelbekleding - Lei, shingle
<b>Bindmiddel van asbestmateriaal</b>	Cement
<b>Gebondenheid op basis van bindmiddel</b>	Hecht
<b>Hoeveelheid (oppervlakte - aantal)</b>	<ul style="list-style-type: none"><li>• 12,00 m<sup>2</sup> - 1 stuk</li></ul>
<b>Totale oppervlakte</b>	12,00 m <sup>2</sup>
<b>Eenvoudig bereikbaar</b>	Ja
<b>Bevestigingswijze</b>	<ul style="list-style-type: none"><li>• Genageld, geniet</li></ul>
<b>Identificatiemethode</b>	Een monstername door de asbestdeskundige met laboanalyse door een asbestlabo.
<b>Destructieve handeling voor identificatie</b>	Nee
<b>Opmerking</b>	De hoeveelheid is een zo nauwkeurig mogelijke opmeting, waar evenwel kleine afwijkingen op mogelijk zijn.

- Verwijder dit asbestmateriaal zo snel mogelijk. Volg de toestand goed op.
- Hemelwater dat afspoelt van asbestcement daken of gevels kan asbestdeeltjes bevatten. Gebruik het enkel voor gesloten circuits (bv. spoelen toiletten). Reinig na het vervangen van het dak of de gevel de dakgoten en regenwaterput of -ton om asbesthoudend sediment of slib te verwijderen

- Eenvoudige handelingen: mag via doe-het-zelf of door werknemer(s) met opleidingsattest eenvoudige handelingen  
Deze toepassing mag door een aannemer die over een opleidingsattest eenvoudige handelingen beschikt of door een particulier (doe-het-zelver), verwijderd worden indien er geen verhoogd risico op vrijgave van asbestvezels (max. concentratie 0,01 vezels/cm<sup>3</sup> - CODEX Art. VI.3-54) ontstaat en de toepassing voorafgaand wordt gefixeerd/bevochtigd. De individuele elementen moeten zonder machinale werktuigen (boormachine, slijpschijf, hogedrukreiniger, etc.) en zonder breken of gooien een voor een losgemaakt worden en dubbel en luchtdicht verpakt afgevoerd worden naar een erkend afvalpunt (recyclagepark). Daar moeten ze voorzichtig in de container voor asbestafval worden gelegd. Op het recyclagepark worden uitsluitend hechtgebonden asbestmaterialen aanvaard. Niet-hechtgebonden asbestmaterialen kunnen enkel bij een erkend asbestverwijderaar of asbestafvalverwerker worden aangeboden.

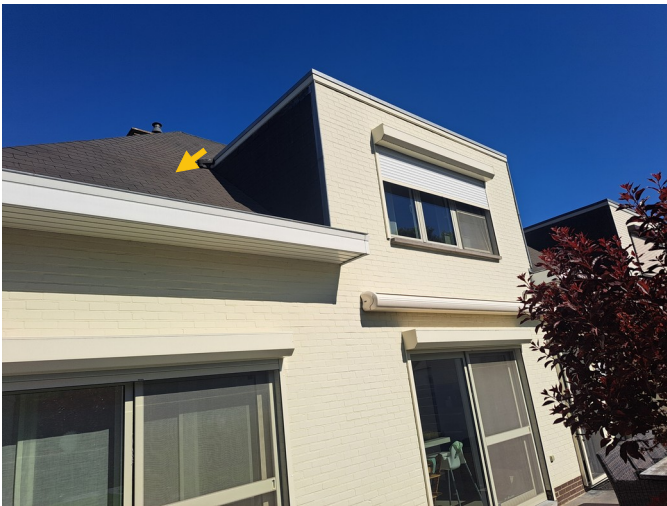
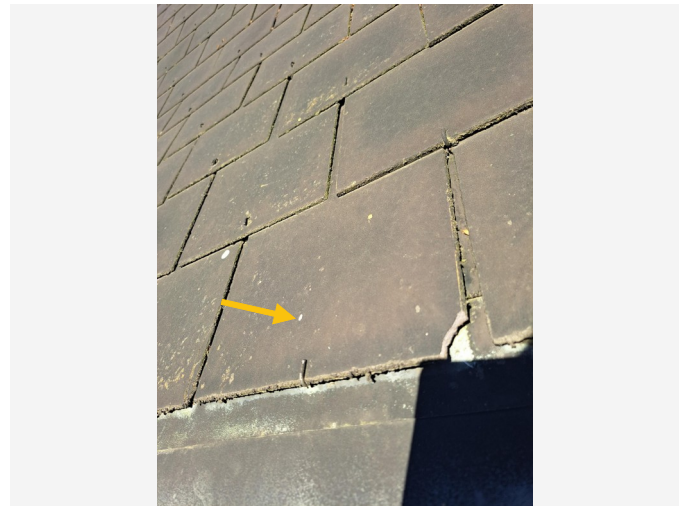
Het asbestmateriaal valt onder de mijlpaal van 2034.

Verwijderen

Eindbeoordeling materiaalrisico	Laag materiaalrisico en/of verlaagde kans op vezelvrijgave
---------------------------------	--

Gebondenheid	Categorie 1: hechtgebonden in oorsprong
Asbestsoort (vezeltype)	Alleen chrysotiel aanwezig
Asbestconcentratie	Laag (< 50%)
Afschermingsgraad van het gehele materiaal	Geheel of deels vrij aan de buitenlucht, maar geen contact met binnenlucht
Toestand van het materiaal	Licht beschadigd, licht verweerd. Intacte calciumsilicaatplaat of materiaal met categorie 3-gebondenheid

#	Type	Referentie	Resultaat
2.1	Mengmonster	g592	Chrysotiel

<b>Beschrijving</b>	Dak in cementleien
<b>Omgeving</b>	Buiten
<b>Primaire drager</b>	Schuin dak
<b>Asbestmateriaal</b>	Dak- en gevelbekleding - Lei, shingle
<b>Bindmiddel van asbestmateriaal</b>	Cement
<b>Gebondenheid op basis van bindmiddel</b>	Hecht
<b>Hoeveelheid (oppervlakte - aantal)</b>	<ul style="list-style-type: none"><li>• 122,00 m<sup>2</sup> - 1 stuk</li></ul>
<b>Totale oppervlakte</b>	122,00 m <sup>2</sup>
<b>Eenvoudig bereikbaar</b>	Ja
<b>Bevestigingswijze</b>	<ul style="list-style-type: none"><li>• Geklemd</li><li>• Genageld, geniet</li></ul>
<b>Identificatiemethode</b>	Een monstername door de asbestdeskundige met laboanalyse door een asbestlabo.
<b>Destructieve handeling voor identificatie</b>	Nee
<b>Opmerking</b>	De hoeveelheid is een zo nauwkeurig mogelijke opmeting, waar evenwel kleine afwijkingen op mogelijk zijn.

- Verwijder dit asbestmateriaal zo snel mogelijk. Volg de toestand goed op.
- Hemelwater dat afspoelt van asbestcement daken of gevels kan asbestdeeltjes bevatten. Gebruik het enkel voor gesloten circuits (bv. spoelen toiletten). Reinig na het vervangen van het dak of de gevel de dakgoten en regenwaterput of -ton om asbesthoudend sediment of slib te verwijderen

- Eenvoudige handelingen: mag via doe-het-zelf of door werknemer(s) met opleidingsattest eenvoudige handelingen  
Deze toepassing mag door een aannemer die over een opleidingsattest eenvoudige handelingen beschikt of door een particulier (doe-het-zelver), verwijderd worden indien er geen verhoogd risico op vrijgave van asbestvezels (max. concentratie 0,01 vezels/cm<sup>3</sup> - CODEX Art. VI.3-54) ontstaat en de toepassing voorafgaand wordt gefixeerd/bevochtigd. De individuele elementen moeten zonder machinale werktuigen (boormachine, slijpschijf, hogedrukreiniger, etc.) en zonder breken of gooien een voor een losgemaakt worden en dubbel en luchtdicht verpakt afgevoerd worden naar een erkend afvalpunt (recyclagepark). Daar moeten ze voorzichtig in de container voor asbestafval worden gelegd. Op het recyclagepark worden uitsluitend hechtgebonden asbestmaterialen aanvaard. Niet-hechtgebonden asbestmaterialen kunnen enkel bij een erkend asbestverwijderaar of asbestafvalverwerker worden aangeboden.

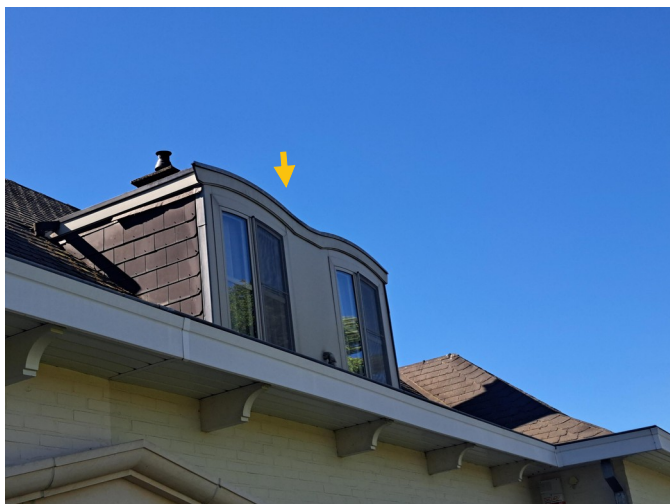
*Situeringfoto*

**Reden:** Het te onderzoeken materiaal situeert zich hoger dan 3,50 m te rekenen vanaf een veilige ondergrond

**Uitleg van de asbestdeskundige:** Toepassingen op een hoogte van meer dan 350cm vanaf een veilige ondergrond, maken geen deel uit van de te onderzoeken toepassingen in het kader van een niet-destructief asbestinventarisatetest.

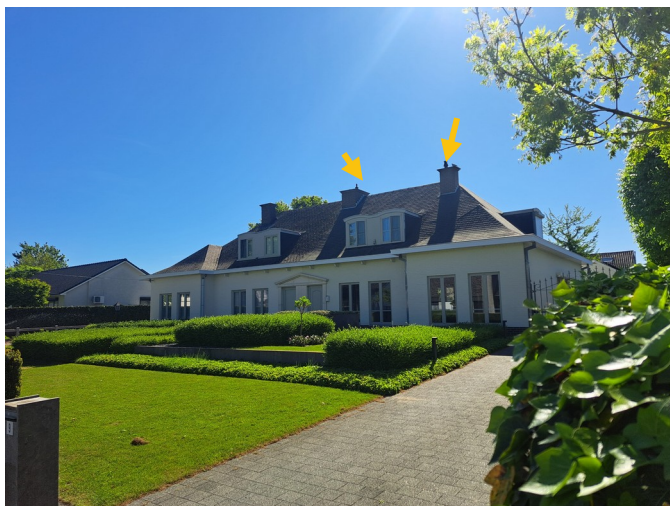
Situeringfoto

**Reden:** Het te onderzoeken materiaal situeert zich hoger dan 3,50 m te rekenen vanaf een veilige ondergrond

**Uitleg van de asbestdeskundige:** Het rookgaskanaal is niet beoordeeld. Aan de binnenzijde is de kachel aangesloten. Aan de buitenzijde is het hoger dan 3,5 meter om de schoorsteen te inspecteren. Het is niet zichtbaar of er een asbestverdacht rookgaskanaal aanwezig is in de schoorsteen. Conform ons inspectieprotocol mogen wij een beperking inroepen voor hoogtes hoger dan 3,5 m. Indien men dit wil laten onderzoeken, dient er een nieuwe afspraak gemaakt te worden en moet er een hoogtewerker voorzien worden, evenals iemand die bevoegd is om deze te bedienen en eventueel een techniek die de al dan niet aanwezige schouwhoed kan afnemen en weer terugplaatsen.

(Asbest)materiaal	Rookgaskanaal
Karakterisatie	Asbest (verdacht)
Primaire drager	HVAC infrastructuur en uitrusting

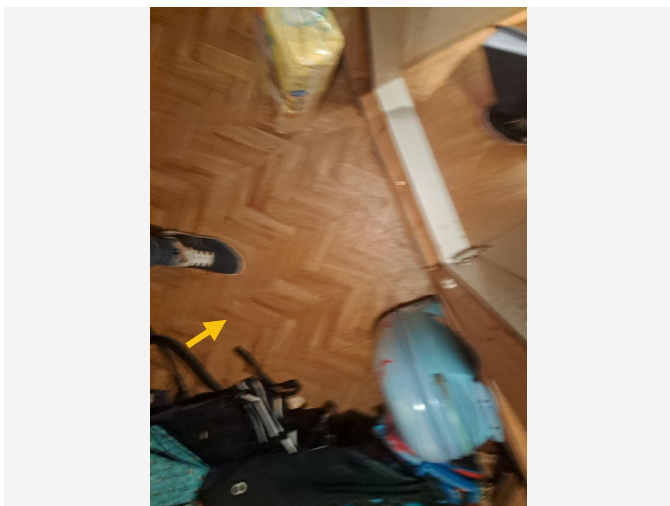
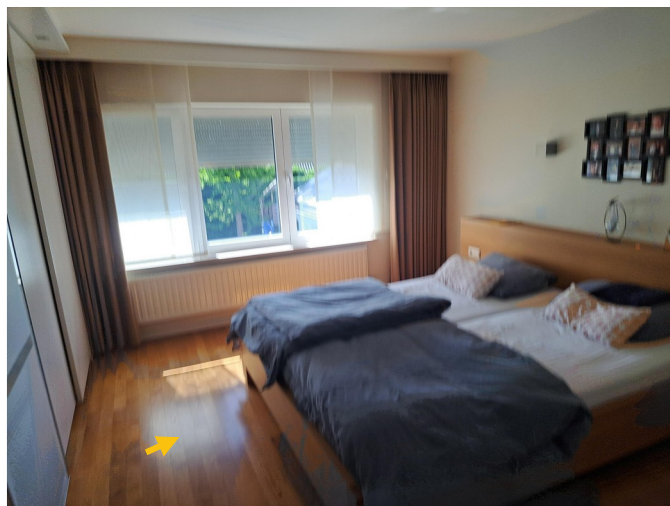
soepele linoleum

geen lijm

De asbestdeskundige beoordeelt het materiaal als niet-asbestverdacht.

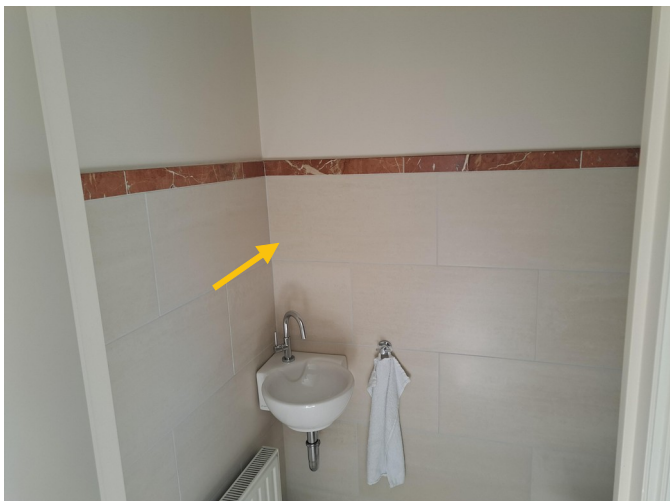
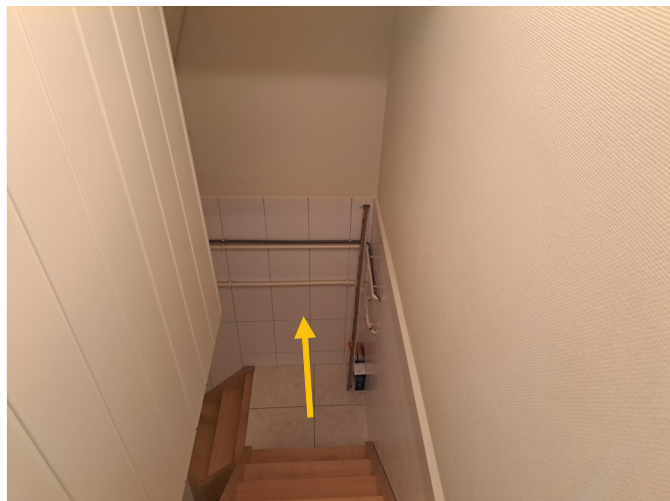
## Fiche 7: eventuele Lijm achter wandtegels badkamer en kelder en keuken

het zou kunnen dat er nog asbestverdachte tegellijm achter zit  
best bij verwijdering dan eerst laten testen

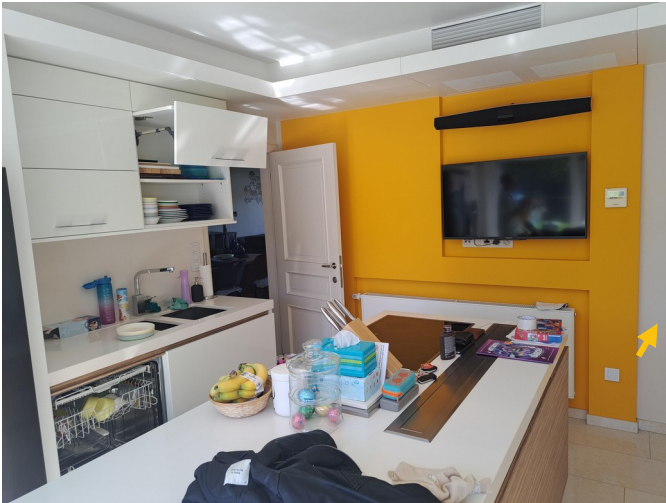
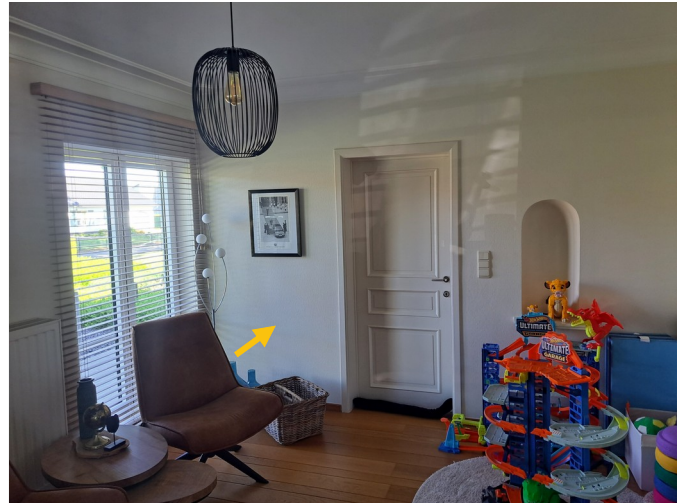
## Fiche 8: Pleisterwerk muren

Geen asbest

#	Type	Referentie	Resultaat
8.1	Mengmonster	g591	Geen asbest
