Asbestinventarisatetest

Ophovenstraat 18, 3680 Maaseik

Attestnummer : 20230504-000492.000

Uitgegeven op : 04.05.2023

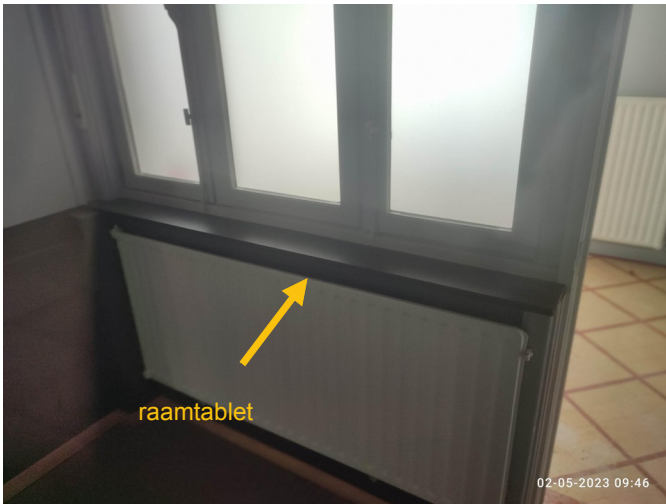
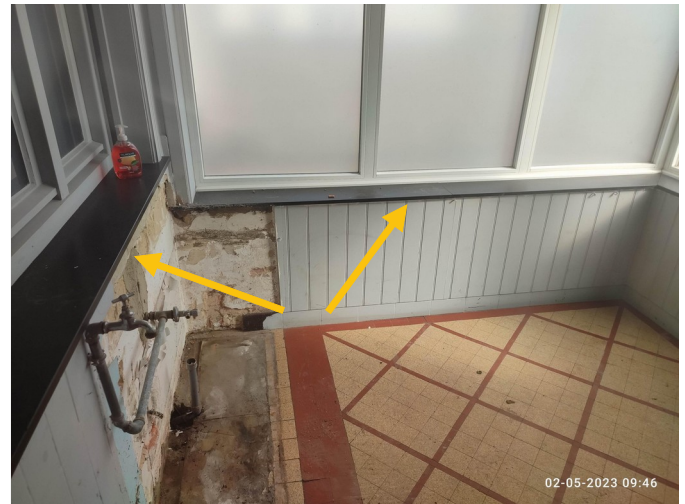
Eindbeoordeling materiaalrisico	Verhoogd materiaalrisico en/of verhoogde kans op vezelvrijgave
---------------------------------	----------------------------------------------------------------

Gebondenheid	Categorie 1: hechtgebonden in oorsprong
Asbestsoort (vezeltype)	Crocidoliet aanwezig
Asbestconcentratie	Laag (< 50%)
Afschermingsgraad van het gehele materiaal	Geheel of deels (ook) vrij aan de binnenlucht
Toestand van het materiaal	Licht beschadigd, licht verweerd. Intact materiaal type Pical – asbestboard of categorie III 'gebondenheid'

Beschrijving	zwarte raamtabletten woning
Omgeving	Binnen
Primaire drager	Wandopening verticaal (raam, deur, ...)
Asbestmateriaal	Plaat, paneel, tablet - Generiek
Bindmiddel van asbestmateriaal	Cement
Gebondenheid op basis van bindmiddel	Hecht
Hoeveelheid (oppervlakte - dikte - aantal)	• 2,00 m ² - 2,00 cm - 1 stuk
Totaal volume	0,04 m ³
Eenvoudig bereikbaar	Ja
Bevestigingswijze	<ul style="list-style-type: none">• Geklemd• Verlijmd, ingegoten, versmeerd

Verwijderen

- Zorg voor een veilig beheer. Vermijd het beschadigen van het asbestmateriaal. Controleer de toestand jaarlijks op wijzigingen.

- Eenvoudige handelingen: mag via doe-het-zelf of door werknemer(s) met opleidingsattest eenvoudige handelingen omdat het hechtgebonden is

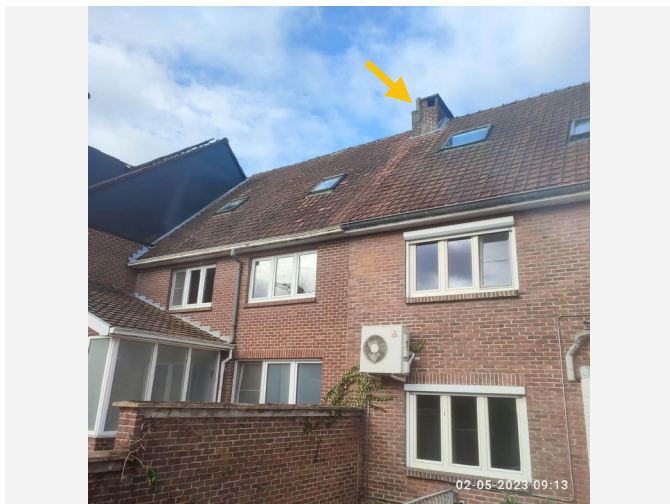
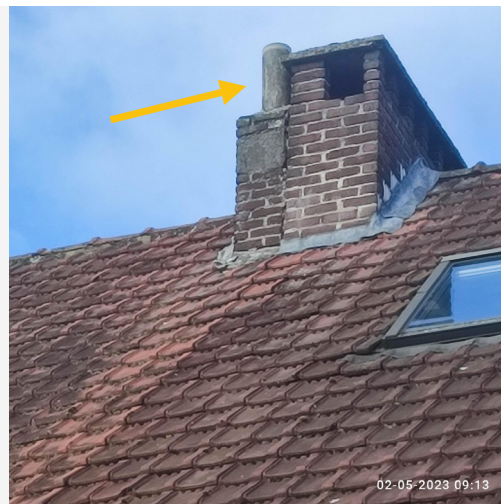
Eindbeoordeling materiaalrisico	Verhoogd materiaalrisico en/of verhoogde kans op vezelvrijgave
---------------------------------	----------------------------------------------------------------

Gebondenheid	Categorie 1: hechtgebonden in oorsprong
Asbestsoort (vezeltype)	Crocidoliet aanwezig
Asbestconcentratie	Laag (< 50%)
Afschermingsgraad van het gehele materiaal	Geheel of deels vrij aan de buitenlucht
Toestand van het materiaal	Matig beschadigd, matig verweerd

Beschrijving	vezelcement schoorsteenpijp dak
Omgeving	Buiten
Primaire drager	Sanitaire infrastructuur en uitrusting (toe- en afvoer)
Asbestmateriaal	Buis, koker, leiding, pijp, doorvoer
Bindmiddel van asbestmateriaal	Cement
Gebondenheid op basis van bindmiddel	Hecht
Hoeveelheid (lengte - omtrek - dikte - aantal)	<ul style="list-style-type: none">• 0,50 m - 10,00 cm - 0,80 cm - 1 stuk
Totaal volume	< 0,001 m ³
Eenvoudig bereikbaar	Ja
Bevestigingswijze	<ul style="list-style-type: none">• Geklemd• Verlijmd, ingegoten, versmeerd

Verwijderen

- Zorg voor een veilig beheer. Vermijd het beschadigen van het asbestmateriaal. Controleer de toestand jaarlijks op wijzigingen.

- Eenvoudige handelingen: mag via doe-het-zelf of door werknemer(s) met opleidingsattest eenvoudige handelingen omdat het hechtgebonden is

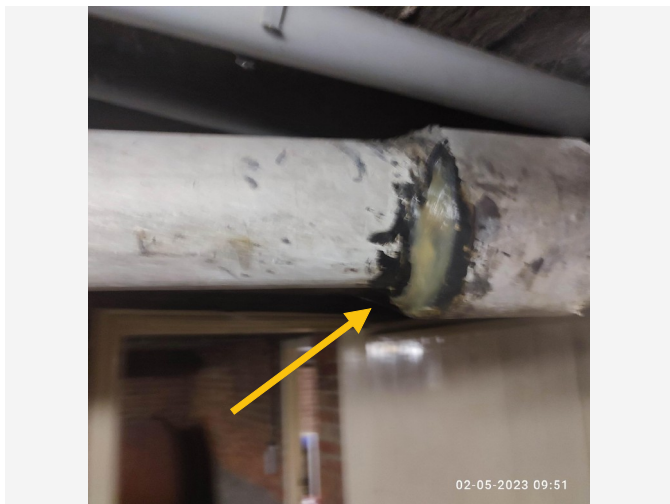
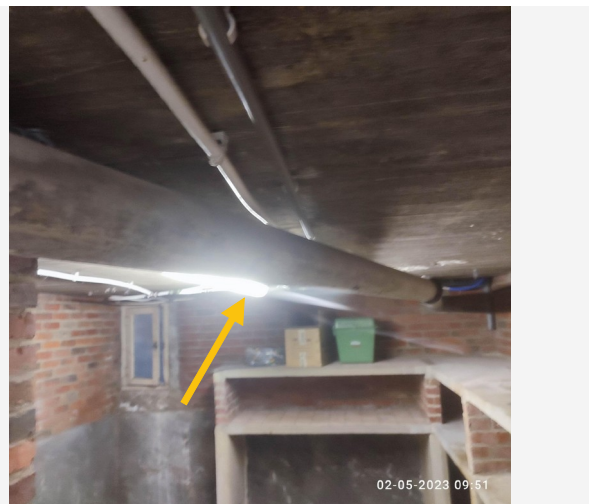
Eindbeoordeling materiaalrisico	Verhoogd materiaalrisico en/of verhoogde kans op vezelvrijgave
---------------------------------	----------------------------------------------------------------

Gebondenheid	Categorie 1: hechtgebonden in oorsprong
Asbestsoort (vezeltype)	Crocidoliet aanwezig
Asbestconcentratie	Laag (< 50%)
Afschermingsgraad van het gehele materiaal	Geheel of deels (ook) vrij aan de binnenlucht
Toestand van het materiaal	Licht beschadigd, licht verweerd. Intact materiaal type Pical – asbestboard of categorie III 'gebondenheid'

Beschrijving	vezelcement regenwaterafvoerbuiskelder
Omgeving	Binnen
Primaire drager	Infrastructuur hemelwater (opvang en afvoer)
Asbestmateriaal	Buis, koker, leiding, pijp, doorvoer
Bindmiddel van asbestmateriaal	Cement
Gebondenheid op basis van bindmiddel	Hecht
Hoeveelheid (lengte - omtrek - dikte - aantal)	<ul style="list-style-type: none">• 7,00 m - 10,00 cm - 0,80 cm - 1 stuk
Totaal volume	0,006 m ³
Eenvoudig bereikbaar	Ja
Bevestigingswijze	<ul style="list-style-type: none">• Geklemd• Verlijmd, ingegoten, versmeerd

Verwijderen

- Zorg voor een veilig beheer. Vermijd het beschadigen van het asbestmateriaal. Controleer de toestand jaarlijks op wijzigingen.

- Eenvoudige handelingen: mag via doe-het-zelf of door werknemer(s) met opleidingsattest eenvoudige handelingen omdat het hechtgebonden is

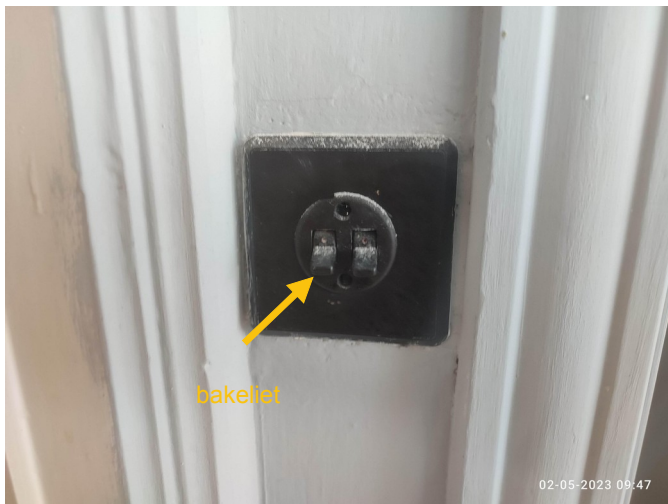
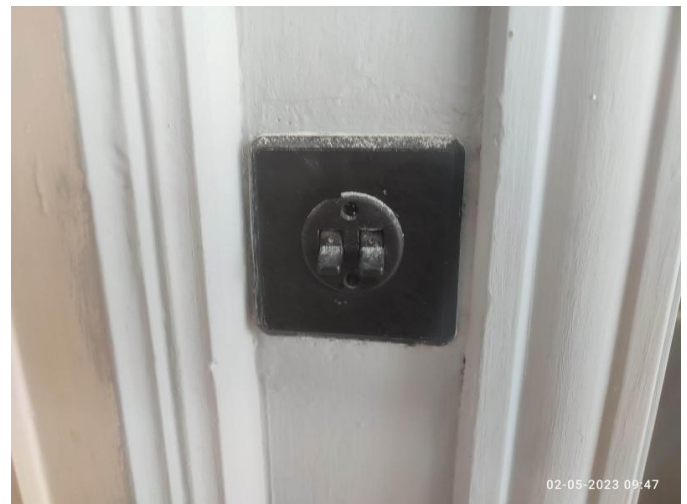
Eindbeoordeling materiaalrisico	Zeer laag materiaalrisico en/of zeer lage kans op vezelvrijgave
---------------------------------	-----------------------------------------------------------------

Gebondenheid	Categorie 1: hechtgebonden in oorsprong
Asbestsoort (vezeltype)	Crocidoliet aanwezig
Asbestconcentratie	Laag (< 50%)
Afschermingsgraad van het gehele materiaal	Stootvaste afscherming of omkasting
Toestand van het materiaal	Licht beschadigd, licht verweerd. Intact materiaal type Pical – asbestboard of categorie III 'gebondenheid'

Beschrijving	bakeliet schakelaar gelijkvloers
Omgeving	Binnen
Primaire drager	Communicatie en elektrische infrastructuur en uitrusting
Asbestmateriaal	Plaat, paneel, tablet - Type Bakeliet
Bindmiddel van asbestmateriaal	Kunststof of -hars
Gebondenheid op basis van bindmiddel	Hecht
Hoeveelheid (oppervlakte - dikte - aantal)	• 0,10 m ² - 1,00 cm - 1 stuk
Totaal volume	0,001 m ³
Eenvoudig bereikbaar	Ja
Bevestigingswijze	• Geschroefd
Identificatiemethode	Vaststelling zonder monsternamen

Zorgvuldig beheren

- Zorg voor een veilig beheer. Vermijd het beschadigen van het asbestmateriaal. Controleer de toestand jaarlijks op wijzigingen.

- Eenvoudige handelingen: mag via doe-het-zelf of door werknemer(s) met opleidingsattest eenvoudige handelingen omdat het hechtgebonden is

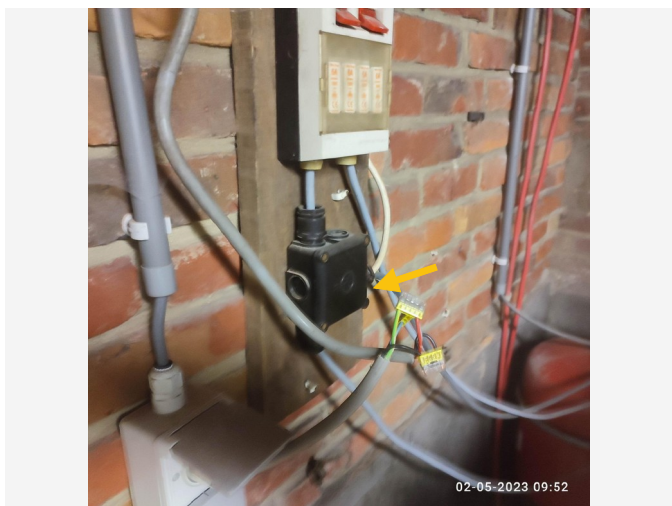
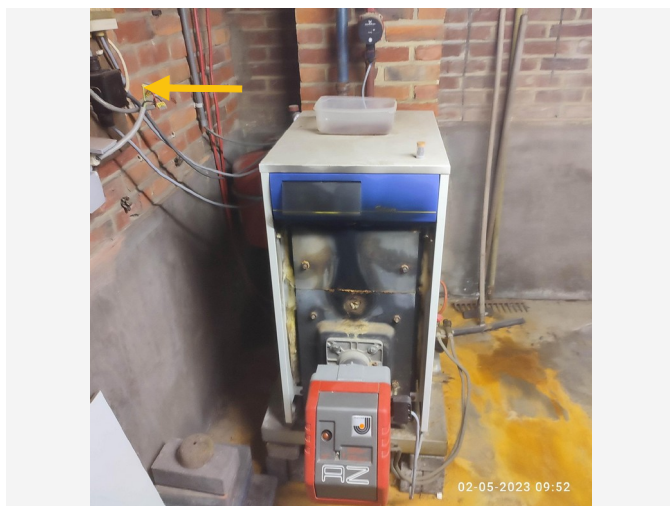
Eindbeoordeling materiaalrisico	Zeer laag materiaalrisico en/of zeer lage kans op vezelvrijgave
---------------------------------	-----------------------------------------------------------------

Gebondenheid	Categorie 1: hechtgebonden in oorsprong
Asbestsoort (vezeltype)	Crocidoliet aanwezig
Asbestconcentratie	Laag (< 50%)
Afschermingsgraad van het gehele materiaal	Stootvaste afscherming of omkasting
Toestand van het materiaal	Licht beschadigd, licht verweerd. Intact materiaal type Pical – asbestboard of categorie III 'gebondenheid'

Beschrijving	bakeliet schakelaar kelder
Omgeving	Binnen
Primaire drager	Communicatie en elektrische infrastructuur en uitrusting
Asbestmateriaal	Plaat, paneel, tablet - Type Bakeliet
Bindmiddel van asbestmateriaal	Kunststof of -hars
Gebondenheid op basis van bindmiddel	Hecht
Hoeveelheid (oppervlakte - dikte - aantal)	• 0,20 m ² - 5,00 cm - 1 stuk
Totaal volume	0,01 m ³
Eenvoudig bereikbaar	Ja
Bevestigingswijze	• Geschroefd
Identificatiemethode	Vaststelling zonder monsternamen

Zorgvuldig beheren

- Zorg voor een veilig beheer. Vermijd het beschadigen van het asbestmateriaal. Controleer de toestand jaarlijks op wijzigingen.

- Eenvoudige handelingen: mag via doe-het-zelf of door werknemer(s) met opleidingsattest eenvoudige handelingen omdat het hechtgebonden is

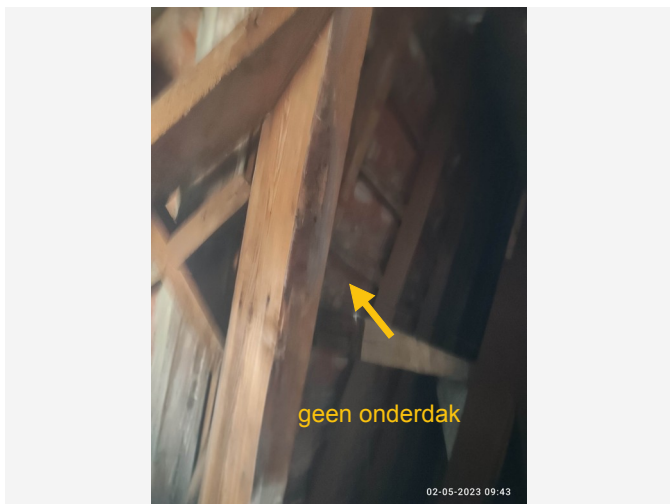
er is geen asbesthoudend menuiserie onderdak , op zolder kijk je tegen de onderzijde van de pannen aan de vloeren zijn niet asbestverdacht , er ligt tapijt keramische tegels , parket

tussen de brander en de verwarmingsketel zit er hier geen pakking of dichting die asbesthoudend zou kunnen zijn

de kit van de buitenramen is elastisch en indrukbaar wat aangeeft dat deze geen asbestvezels bevat , anders was deze keihard

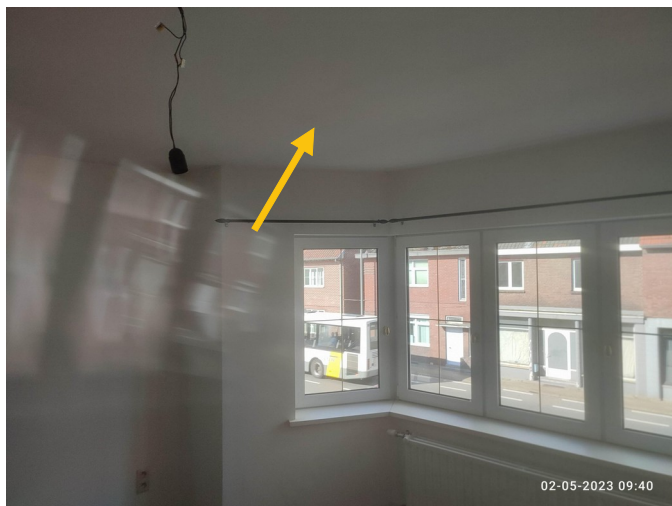
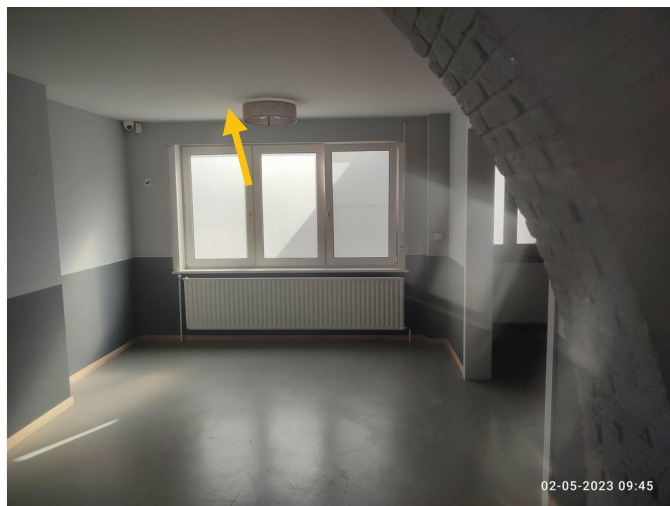
Fiche 7: pleisterwerk plafonds

Geen asbest

#	Type	Referentie	Resultaat
7.1	Mengmonster	r002387700	Geen asbest

Beschrijving	pleisterwerk plafonds
Omgeving	Binnen
Primaire drager	Plafond
Bindmiddel van materiaal	Gips - kalk

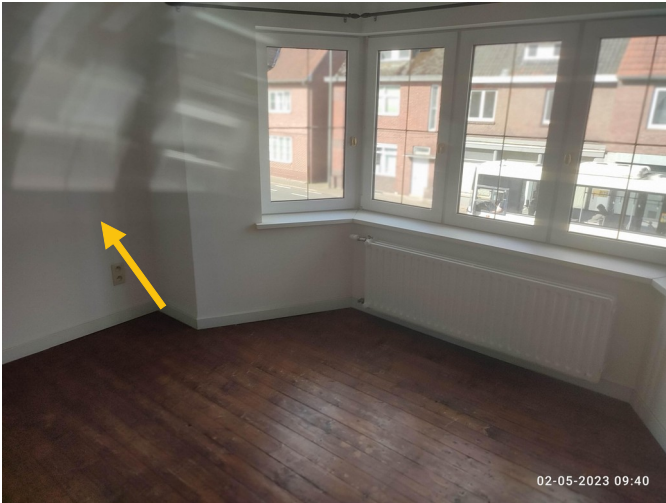
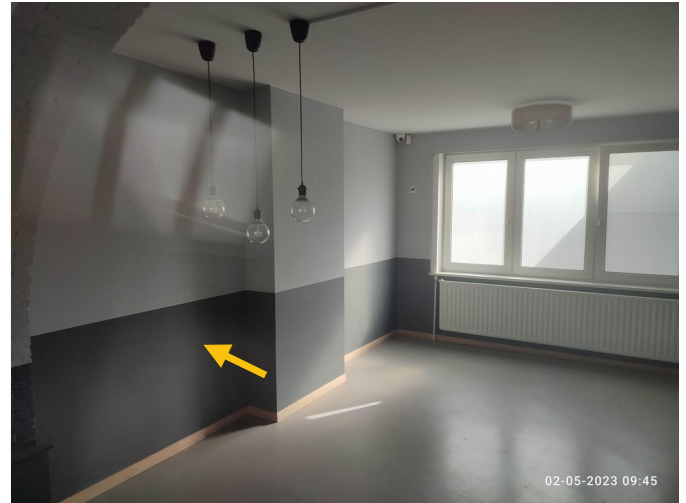
Fiche 8: pleisterwerk wanden

Geen asbest

#	Type	Referentie	Resultaat
8.1	Mengmonster	r002387701	Geen asbest

Beschrijving	pleisterwerk wanden
Omgeving	Binnen
Primaire drager	Binnenwand
