Asbestinventarisatetest

Heerweg 2, 3640 Kinrooi

Attestnummer : 20260515-000118.000

Uitgegeven op : 15.05.2026

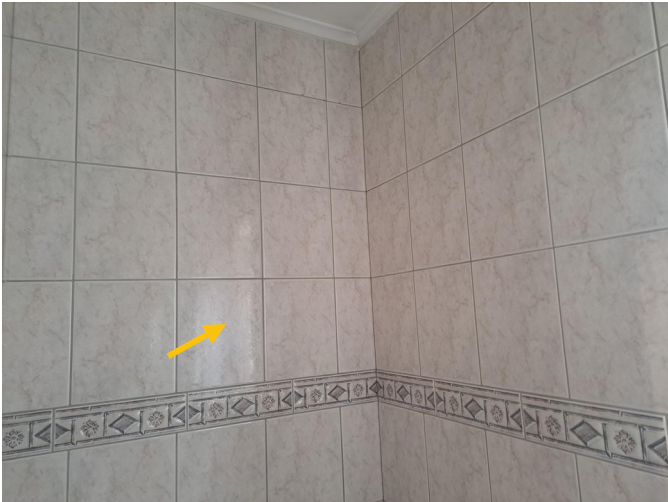
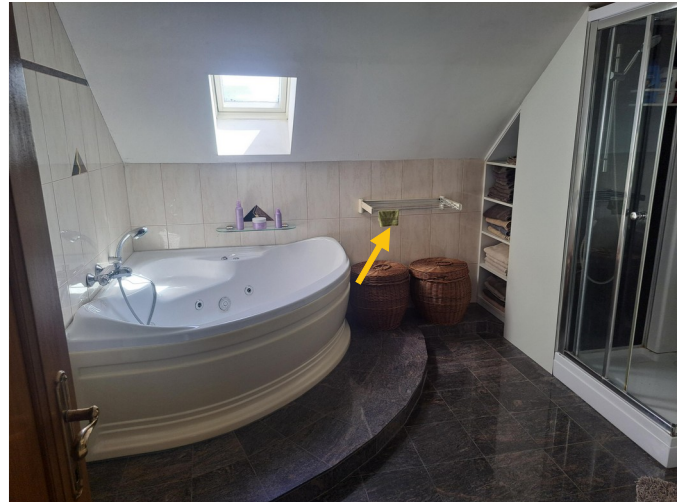
Fiche 1: eventuele tegellijm achter wandtegels badkamer en wc

Informatie over een materiaal dat de asbestdeskundige niet kan waarnemen of vaststellen

het zou kunnen dat er nog asbestverdachte tegellijm achter zit
als dit bij verwijdering zo blijkt
best eerst laten testen

Basis voor advies	Beoordeling op basis van expertise, zonder een vaststelling door de asbestdeskundige.
-------------------	---

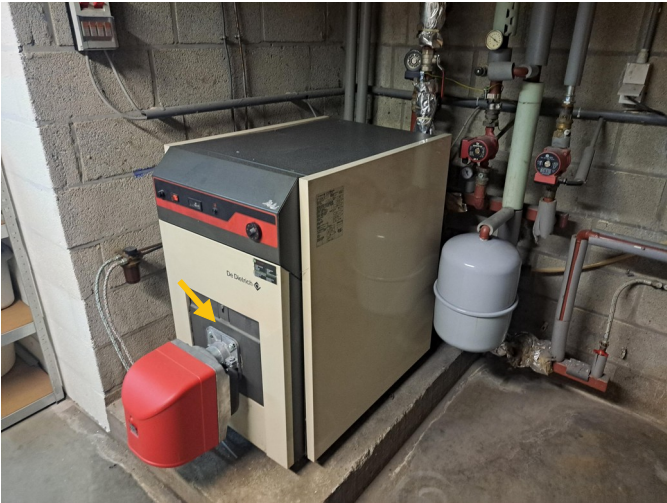
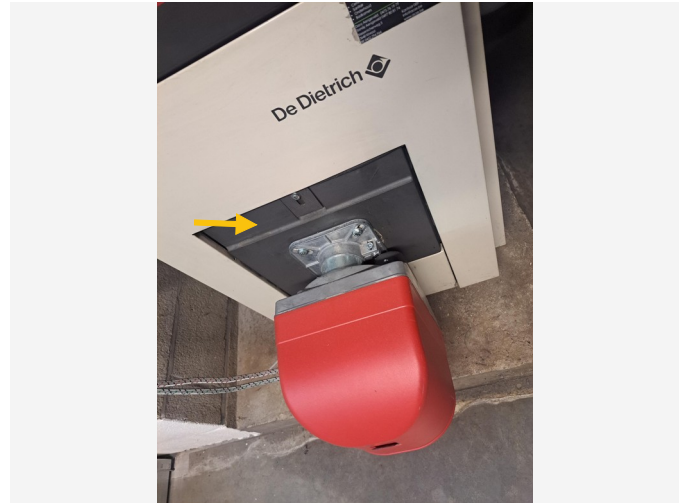
Fiche 2: pakking verwarmingsketel

Geen asbest

#	Type	Referentie	Resultaat
2.1	Puntmonster	g712	Geen asbest

Beschrijving	pakking verwarmingsketel
Omgeving	Binnen
Primaire drager	HVAC infrastructuur en uitrusting
Bindmiddel van materiaal	Karton - papier - viltachtig
Gebondenheid op basis van bindmiddel	Niet-hechtgebonden
Hoeveelheid (gewicht - aantal)	<ul style="list-style-type: none">• 0,10 kg - 1 stuk
Totaal gewicht	0,10 kg
Identificatiemethode	Een monstername door de asbestdeskundige met laboanalyse door een asbestlabo.
Destructieve handeling voor identificatie	Nee

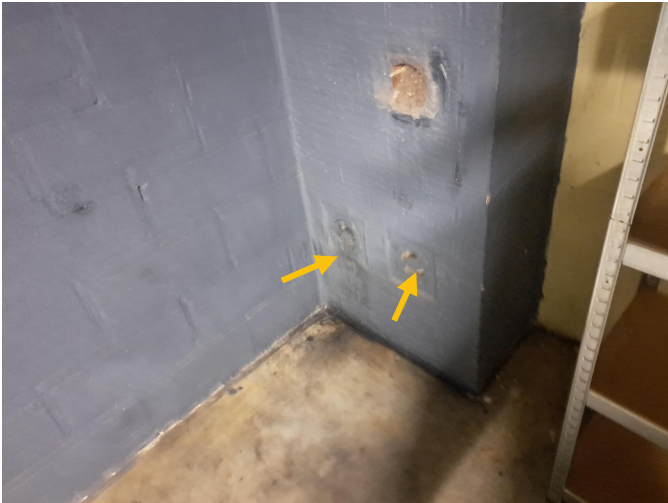
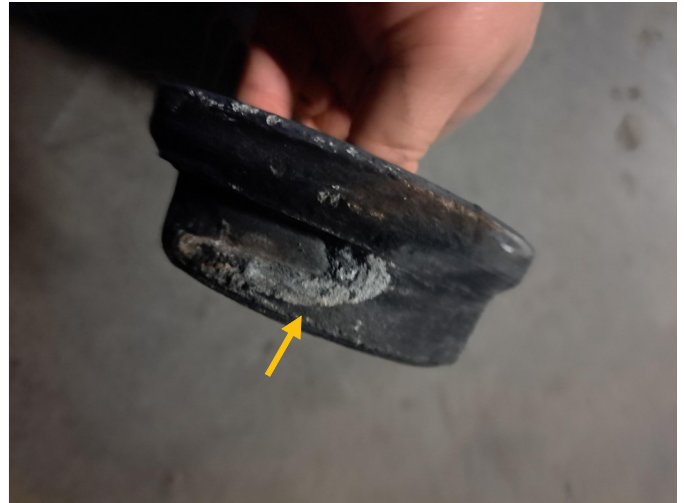
Fiche 3: 2 x Roetluik

Geen asbest

#	Type	Referentie	Resultaat
3.1	Mengmonster	g713	Geen asbest

Beschrijving	2 x Roetluik
Omgeving	Binnen
Primaire drager	HVAC infrastructuur en uitrusting
Bindmiddel van materiaal	Cement
Gebondenheid op basis van bindmiddel	Hecht
Hoeveelheid (oppervlakte - dikte - aantal)	• 0,20 m ² - 1,00 cm - 2 stuks
Totaal volume	0,004 m ³
Identificatiemethode	Een monstername door de asbestdeskundige met laboanalyse door een asbestlabo.
Destructieve handeling voor identificatie	Nee
Opmerking	De hoeveelheid is een zo nauwkeurig mogelijke opmeting, waar evenwel kleine afwijkingen op mogelijk zijn.

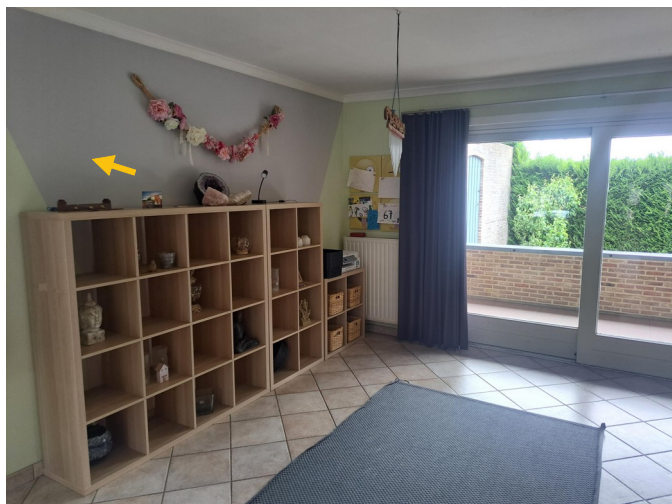
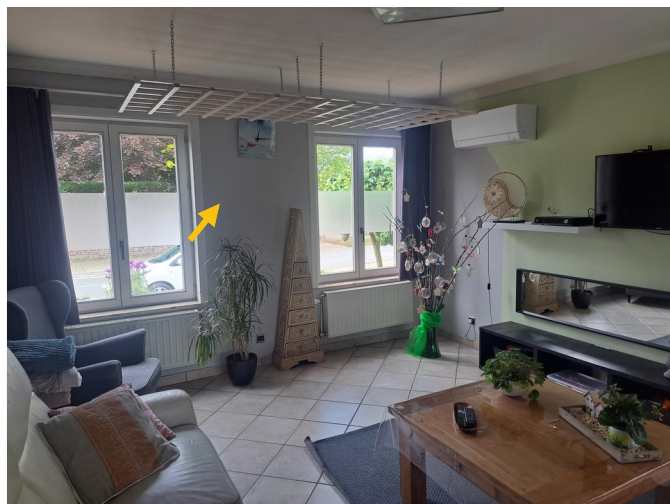
Fiche 4: pleister wanden

Geen asbest

#	Type	Referentie	Resultaat
4.1	Mengmonster	g711	Geen asbest

Beschrijving	pleister wanden
Omgeving	Binnen
Primaire drager	Binnenwand
Bindmiddel van materiaal	Gips - kalk
Gebondenheid op basis van bindmiddel	Niet-hechtgebonden
Hoeveelheid (oppervlakte - dikte - aantal)	• 222,00 m ² - 1,00 cm - 1 stuk
Totaal volume	2,22 m ³
Identificatiemethode	Een monstername door de asbestdeskundige met laboanalyse door een asbestlabo.
Destructieve handeling voor identificatie	Nee
