# Asbestinventarisatetest

Natterveld 47, 3640 Kinrooi

Attestnummer : 20260612-000394.000

Uitgegeven op : 12.06.2026

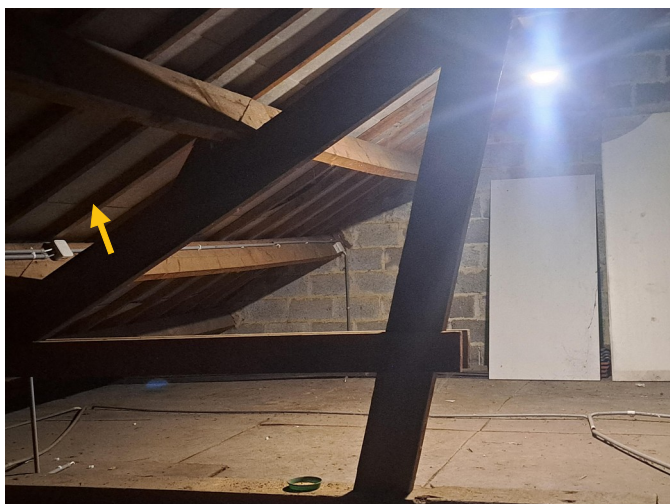
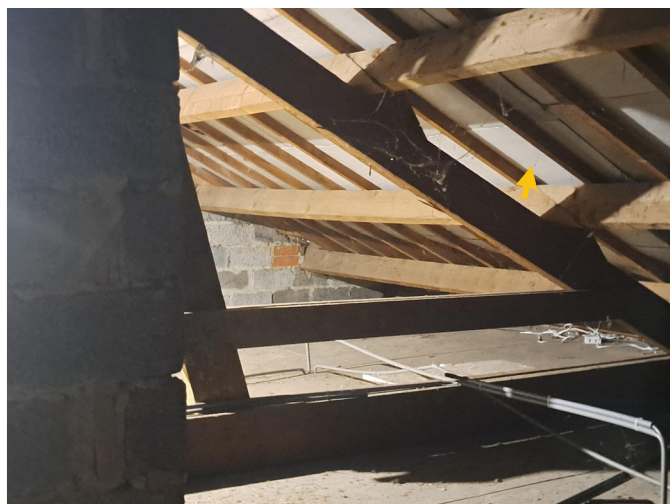
Beschrijving	Type	Actie
1. Onderdak type menuiserite	Asbestmateriaal	Zorgvuldig beheren
1.1 Code: g1402	Puntmonster	-

Het asbestmateriaal valt onder de mijlpaal van 2040.

Eindbeoordeling materiaalrisico	Zeer laag materiaalrisico en/of zeer lage kans op vezelvrijgave
---------------------------------	---

Gebondenheid	Categorie 1: hechtgebonden in oorsprong
Asbestsoort (vezeltype)	Alleen chrysotiel aanwezig
Asbestconcentratie	Laag (< 50%)
Afschermingsgraad van het gehele materiaal	Geheel of deels vrij aan de binnenlucht, maar geen contact met binnenluchtstromen
Toestand van het materiaal	Onbeschadigd, niet verweerd

#	Type	Referentie	Resultaat
1.1	Puntmonster	g1402	Chrysotiel

Beschrijving	Onderdak type menuiserie
Omgeving	Binnen
Primaire drager	Schuin dak
Asbestmateriaal	Plaat, paneel, tablet - Type Menuiserie
Bindmiddel van asbestmateriaal	Cement
Gebondenheid op basis van bindmiddel	Hecht
Hoeveelheid (oppervlakte - dikte - aantal)	• 120,00 m <sup>2</sup> - 0,29 cm - 1 stuk
Totaal volume	0,348 m <sup>3</sup>
Eenvoudig bereikbaar	Ja
Bevestigingswijze	• Genageld, geniet
Identificatiemethode	Een monstername door de asbestdeskundige met laboanalyse door een asbestlabo.
Destructieve handeling voor identificatie	Nee

Zorgvuldig beheren

- Zorg voor een veilig beheer. Vermijd het beschadigen van het asbestmateriaal. Controleer de toestand jaarlijks op wijzigingen.

- Eenvoudige handelingen: mag via doe-het-zelf of door werknemer(s) met opleidingsattest eenvoudige handelingen omdat het hechtgebonden is en in vaste toestand verkeerd

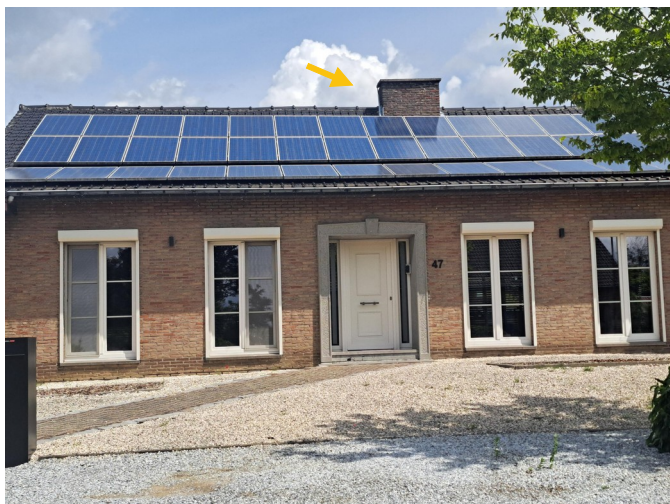
Situeringfoto

**Reden:** Het te onderzoeken materiaal situeert zich hoger dan 3,50 m te rekenen vanaf een veilige ondergrond

**Uitleg van de asbestdeskundige:** Het rookgaskanaal is niet beoordeeld. Aan de binnenzijde is de kachel aangesloten. Aan de buitenzijde is het hoger dan 3,5 meter om de schoorsteen te inspecteren. Het is niet zichtbaar of er een asbestverdacht rookgaskanaal aanwezig is in de schoorsteen. Conform ons inspectieprotocol mogen wij een beperking inroepen voor hoogtes hoger dan 3,5 m. Indien men dit wil laten onderzoeken, dient er een nieuwe afspraak gemaakt te worden en moet er een hoogtewerker voorzien worden, evenals iemand die bevoegd is om deze te bedienen en eventueel een techniek die de al dan niet aanwezige schouwhoed kan afnemen en weer terugplaatsen.

(Asbest)materiaal	Rookgaskanaal
Karakterisatie	Asbest (verdacht)
Primaire drager	HVAC infrastructuur en uitrusting

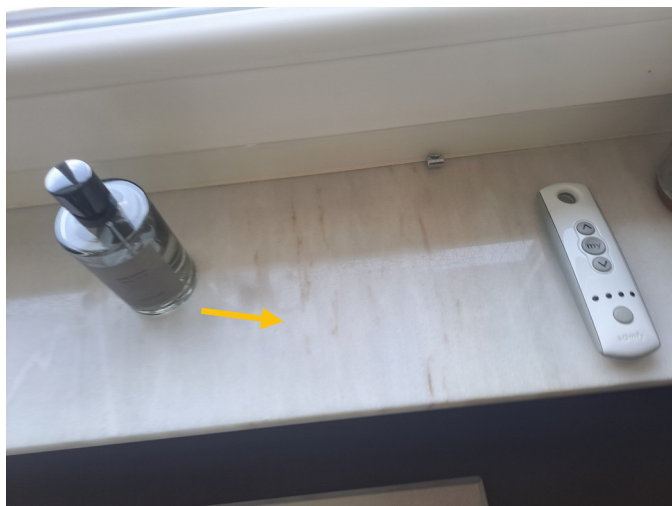
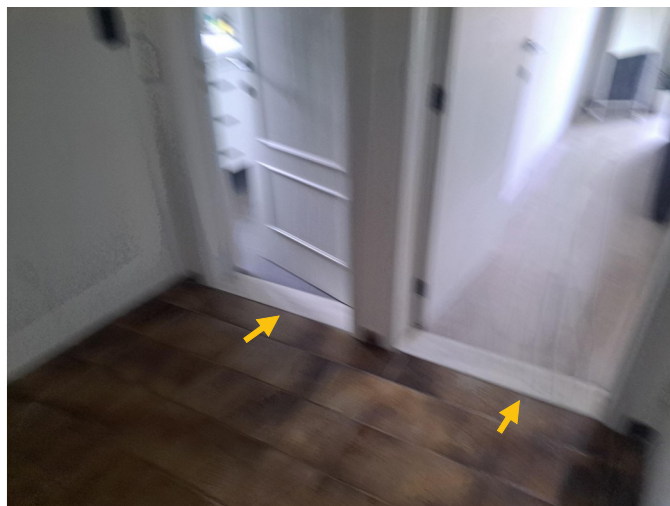
natuursteen , geen massal

<b>Basis voor advies</b>	De asbestdeskundige beoordeelt het materiaal als niet-asbestverdacht.
--------------------------	---

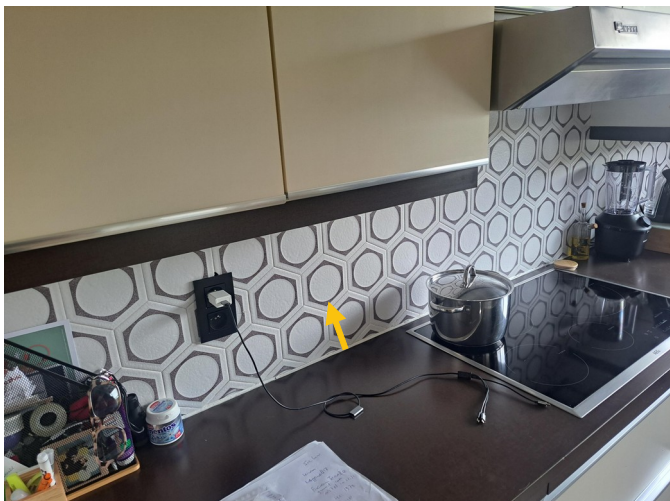
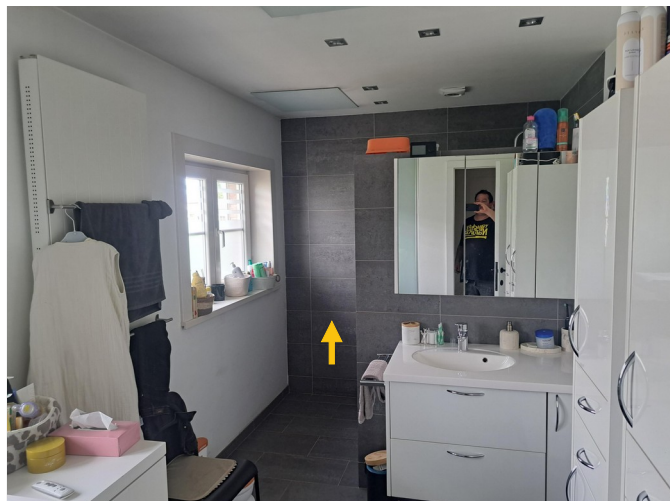
## Fiche 4: eventuele tegellijm achter wandtegels badkamer en wc en keuken

als er lijm achter de wandtegels zit zou deze asbestverdacht kunnen zijn  
als dit zo blijkt bij verwijdering best eerst laten testen

Basis voor advies	Beoordeling op basis van expertise, zonder een vaststelling door de asbestdeskundige.
-------------------	---

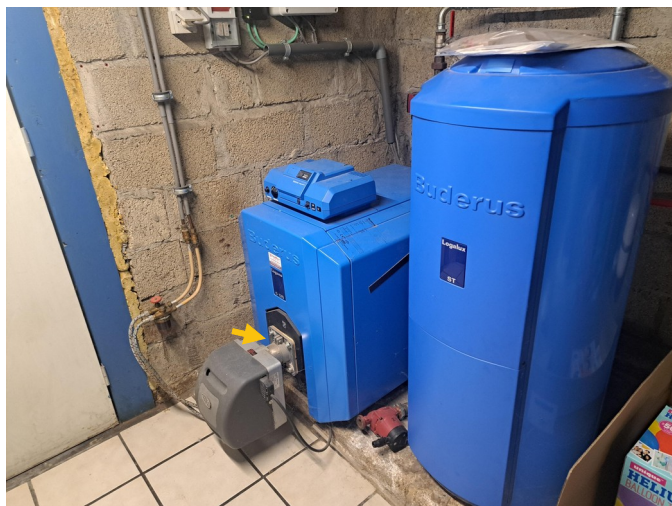
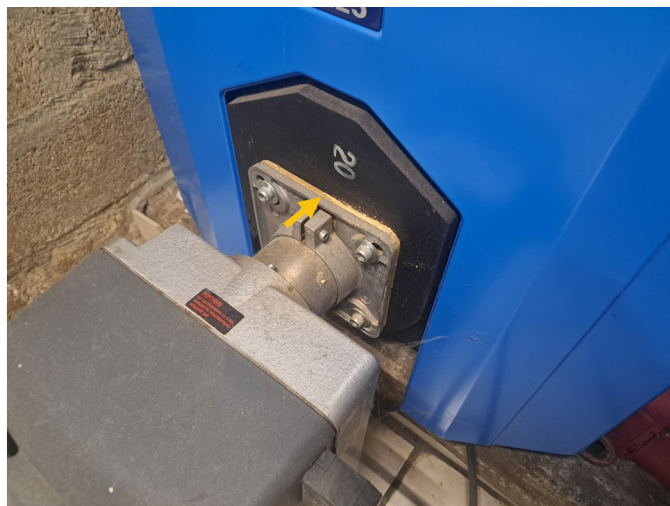
## Fiche 5: pakking verwarmingsketel

Geen asbest

#	Type	Referentie	Resultaat
5.1	Puntmonster	g1404	Geen asbest

<b>Beschrijving</b>	pakking verwarmingsketel
<b>Omgeving</b>	Binnen
<b>Primaire drager</b>	HVAC infrastructuur en uitrusting
<b>Bindmiddel van materiaal</b>	Karton - papier - viltachtig
<b>Gebondenheid op basis van bindmiddel</b>	Niet-hechtgebonden
<b>Hoeveelheid (gewicht - aantal)</b>	<ul style="list-style-type: none"><li>• 0,10 kg - 1 stuk</li></ul>
<b>Totaal gewicht</b>	0,10 kg
<b>Identificatiemethode</b>	Een monstername door de asbestdeskundige met laboanalyse door een asbestlabo.
<b>Destructieve handeling voor identificatie</b>	Nee

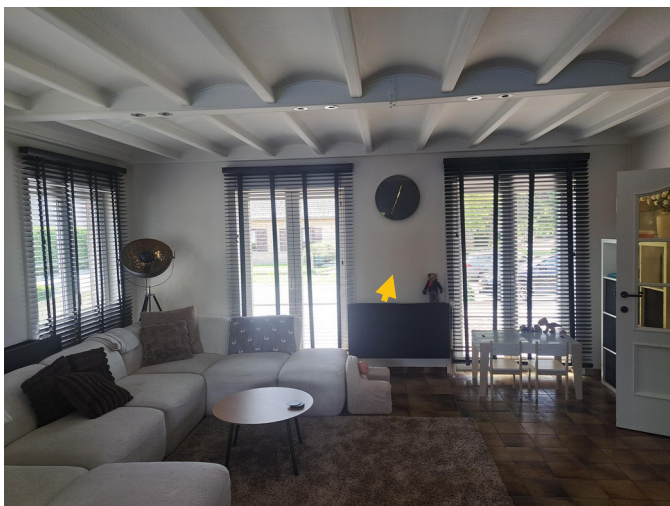
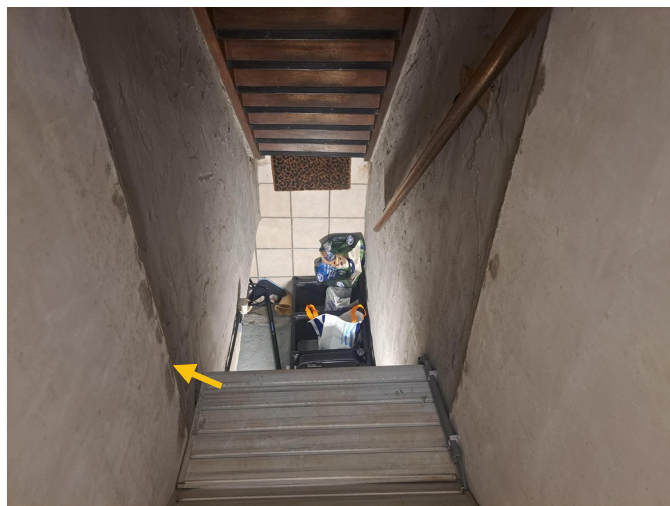
## Fiche 6: pleister wanden

Geen asbest

#	Type	Referentie	Resultaat
6.1	Mengmonster	g1401	Geen asbest

<b>Beschrijving</b>	pleister wanden
<b>Omgeving</b>	Binnen
<b>Primaire drager</b>	Binnenwand
<b>Bindmiddel van materiaal</b>	Gips - kalk
<b>Gebondenheid op basis van bindmiddel</b>	Niet-hechtgebonden
<b>Hoeveelheid (oppervlakte - dikte - aantal)</b>	• 222,00 m <sup>2</sup> - 1,00 cm - 1 stuk
<b>Totaal volume</b>	2,22 m <sup>3</sup>
<b>Identificatiemethode</b>	Een monstername door de asbestdeskundige met laboanalyse door een asbestlabo.
<b>Destructieve handeling voor identificatie</b>	Nee

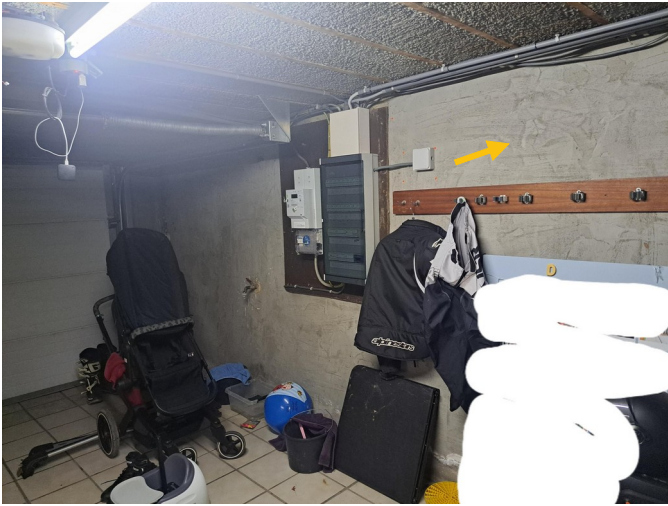
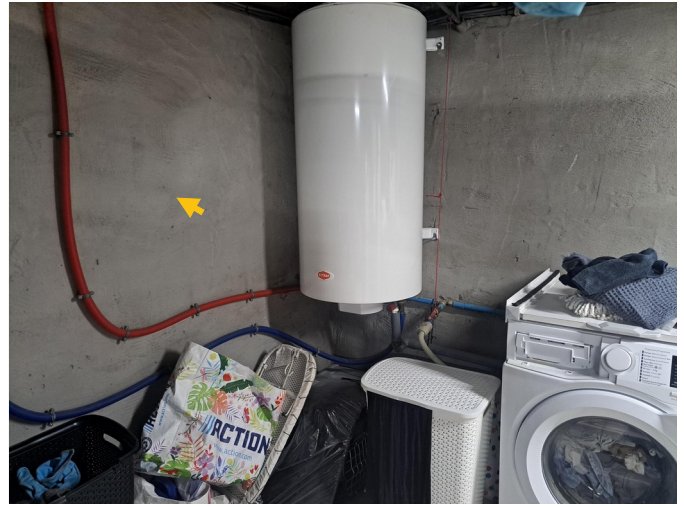
## Fiche 7: Smeerlaag in cement (keldermuren)

Geen asbest

#	Type	Referentie	Resultaat
7.1	Mengmonster	g1403	Geen asbest

<b>Beschrijving</b>	Smeerlaag in cement (keldermuren)
<b>Omgeving</b>	Binnen
<b>Primaire drager</b>	Binnenwand
<b>Bindmiddel van materiaal</b>	Cement
<b>Gebondenheid op basis van bindmiddel</b>	Hecht
<b>Hoeveelheid (gewicht - aantal)</b>	<ul style="list-style-type: none"><li>• 12,00 kg - 1 stuk</li></ul>
<b>Totaal gewicht</b>	12,00 kg
<b>Identificatiemethode</b>	Een monstername door de asbestdeskundige met laboanalyse door een asbestlabo.
<b>Destructieve handeling voor identificatie</b>	Nee
<b>Opmerking</b>	De hoeveelheid is een zo nauwkeurig mogelijke opmeting, waar evenwel kleine afwijkingen op mogelijk zijn.

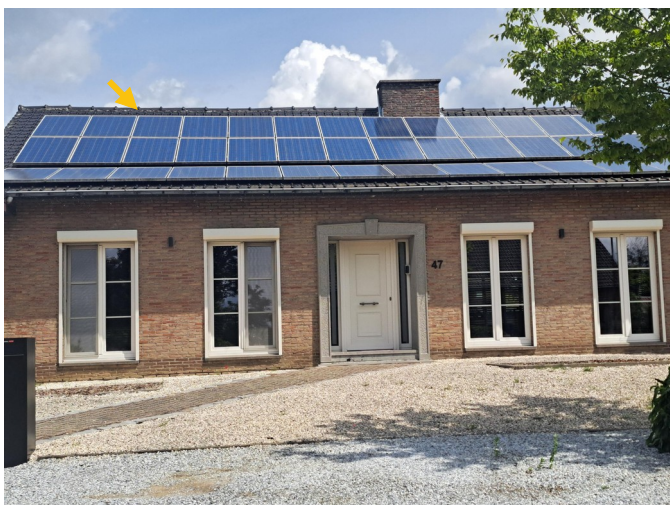
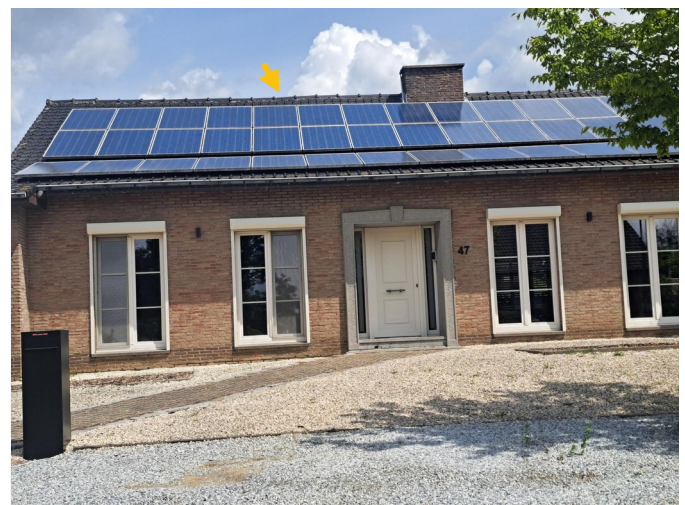
### Fiche 9: Dakbedekking in dakpannen (niet verdacht)

Beschrijving	Notitie	Terug te vinden op plannen
Fiche 8: siliconen ramen	-	Plan 1.1: kelder Plan 1.6: nv0 kopie
Fiche 9: Dakbedekking in dakpannen (niet verdacht)	De dakbedekking is niet-asbestverdacht.	Plan 1.4: dakenplan
