Asbestinventarisatetest

Voorshoventerweg 4, 3680 Maaseik

Attestnummer : 20260627-000046.000

Uitgegeven op : 27.06.2026

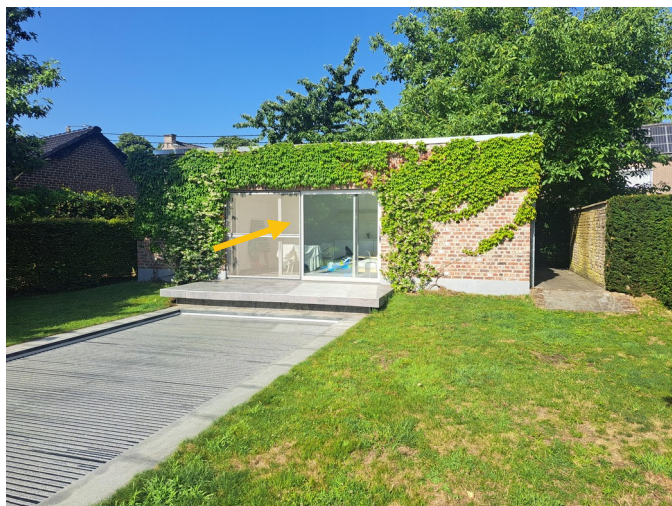
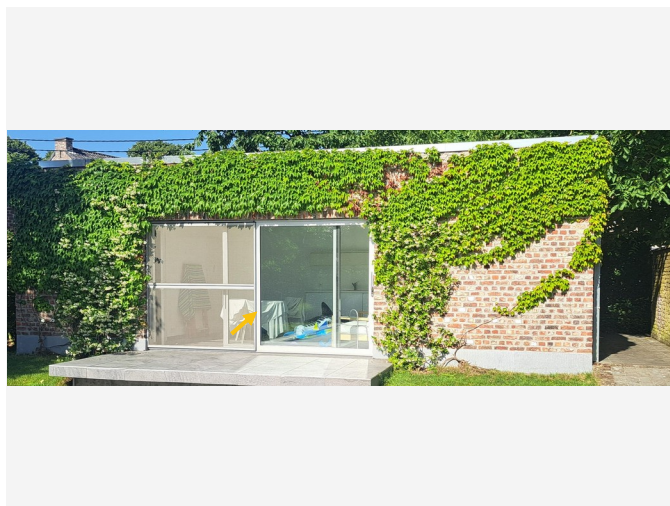
Fiche 1: poolhouse

Informatie over een niet-asbestverdacht materiaal

De asbestdeskundige beoordeelt het materiaal als niet-asbestverdacht.

Geen asbest

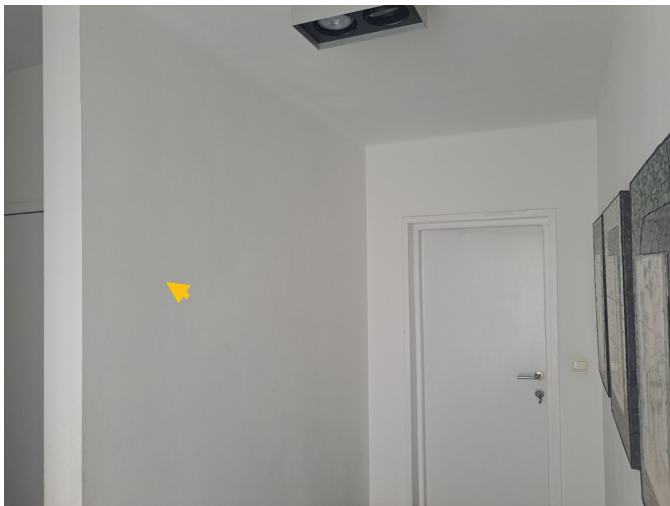
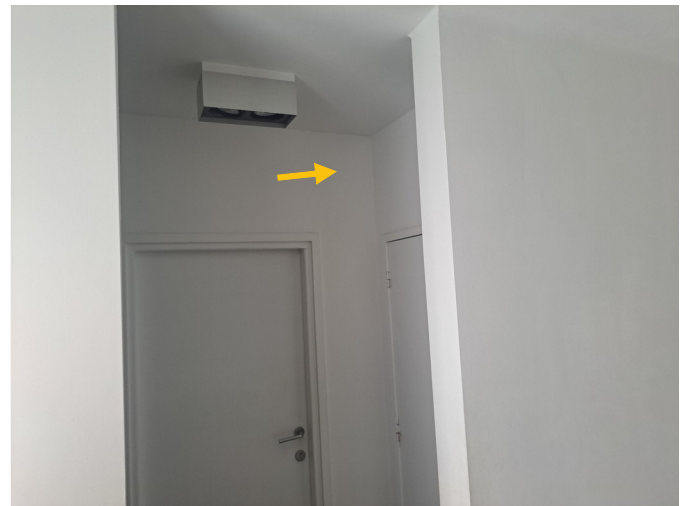
Fiche 2: pleister wanden

Conclusie

Geen asbest

#	Type	Referentie	Resultaat
2.1	Mengmonster	g1921	Geen asbest

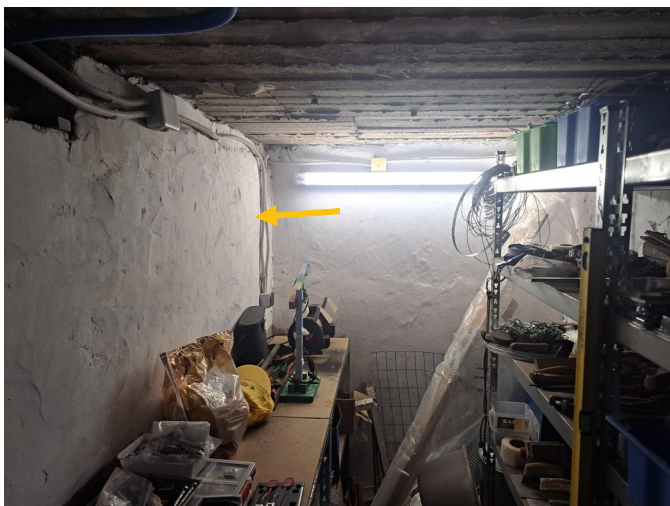
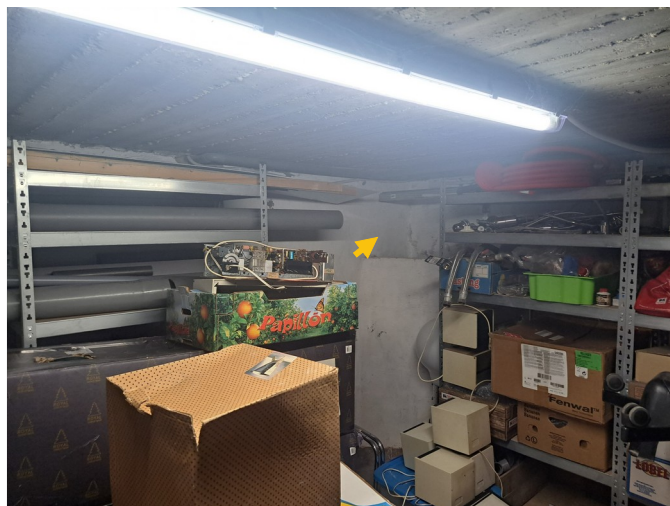
Fiche 3: Smeerlaag in cement (kelderwanden)

Conclusie

Geen asbest

#	Type	Referentie	Resultaat
3.1	Mengmonster	g1922	Geen asbest
