Asbestinventarisatietest

Schootsheidestraat 8A, 3680 Maaseik

Attestnummer : 20260406-000036.000

Uitgegeven op : 06.04.2026

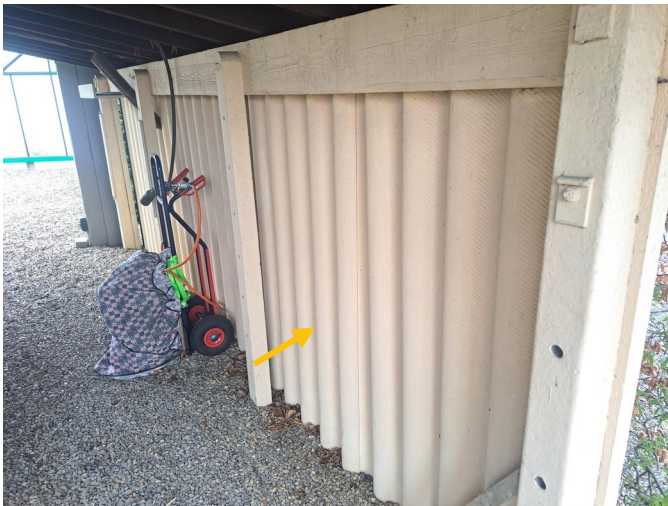
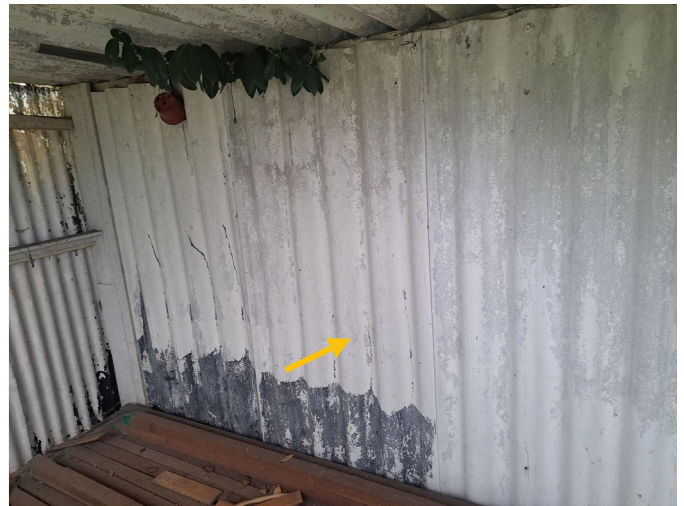
Eindbeoordeling materiaalrisico	Laag materiaalrisico en/of verlaagde kans op vezelvrijgave
---------------------------------	--

Gebondenheid	Categorie 1: hechtgebonden in oorsprong
Asbestsoort (vezeltype)	Crocidoliet aanwezig
Asbestconcentratie	Laag (< 50%)
Afschermingsgraad van het gehele materiaal	Geheel of deels vrij aan de buitenlucht, maar geen contact met binnenlucht
Toestand van het materiaal	Licht beschadigd, licht verweerd. Intacte calciumsilicaatplaat of materiaal met categorie 3-gebondenheid

Beschrijving	2x wanden in golfplaten (cement)
Omgeving	Buiten
Primaire drager	Schuin dak
Asbestmateriaal	Dak- en gevelbekleding - Golfplaat
Bindmiddel van asbestmateriaal	Cement
Gebondenheid op basis van bindmiddel	Hecht
Hoeveelheid (oppervlakte - aantal)	<ul style="list-style-type: none">• 6,00 m² - 2 stuks
Totale oppervlakte	12,00 m ²
Eenvoudig bereikbaar	Ja
Bevestigingswijze	<ul style="list-style-type: none">• Geklemd• Geschroefd
Identificatiemethode	<p>De asbestdeskundige beoordeelt het materiaal als asbestverdacht en dus asbesthoudend, en dit zonder monstername.</p> <p>Motivatie: De monstername brengt andere schade aan dan schade die inherent is aan de monstername.</p>
Destructieve handeling voor identificatie	Nee
Opmerking	De hoeveelheid is een zo nauwkeurig mogelijke opmeting, waar evenwel kleine afwijkingen op mogelijk zijn.

- Verwijder dit asbestmateriaal zo snel mogelijk. Volg de toestand goed op.
- Hemelwater dat afspoelt van asbestcement daken of gevels kan asbestdeeltjes bevatten. Gebruik het enkel voor gesloten circuits (bv. spoelen toiletten). Reinig na het vervangen van het dak of de gevel de dakgoten en regenwaterput of -ton om asbesthoudend sediment of slib te verwijderen
- Voer bijkomende staalname(s) uit.

- Eenvoudige handelingen: mag via doe-het-zelf of door werknemer(s) met opleidingsattest eenvoudige handelingen
Deze toepassing mag door een aannemer die over een opleidingsattest eenvoudige handelingen beschikt of door een particulier (doe-het-zelver), verwijderd worden indien er geen verhoogd risico op vrijgave van asbestvezels (max. concentratie 0,01 vezels/cm³ - CODEX Art. VI.3-54) ontstaat en de toepassing voorafgaand wordt gefixeerd/bevochtigd. De individuele elementen moeten zonder machinale werktuigen (boormachine, slijpschijf, hogedrukreiniger, â€¦) en zonder breken of gooien een voor een losgemaakt worden en dubbel en luchtdicht verpakt afgevoerd worden naar een erkend afvalpunt (recyclagepark). Daar moeten ze voorzichtig in de container voor asbestafval worden gelegd. Op het recyclagepark worden uitsluitend hechtgebonden

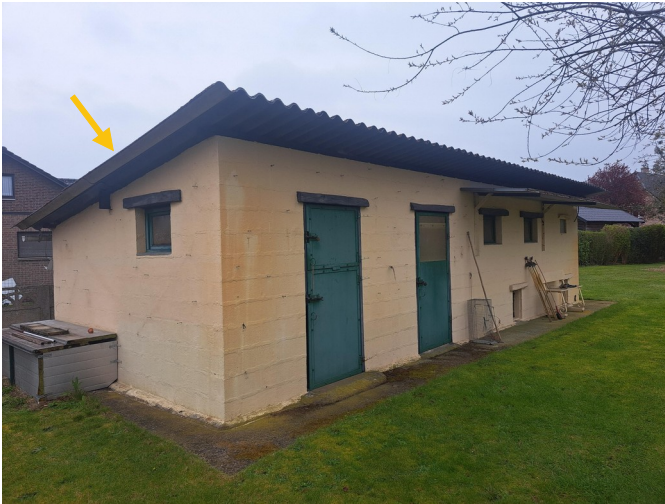
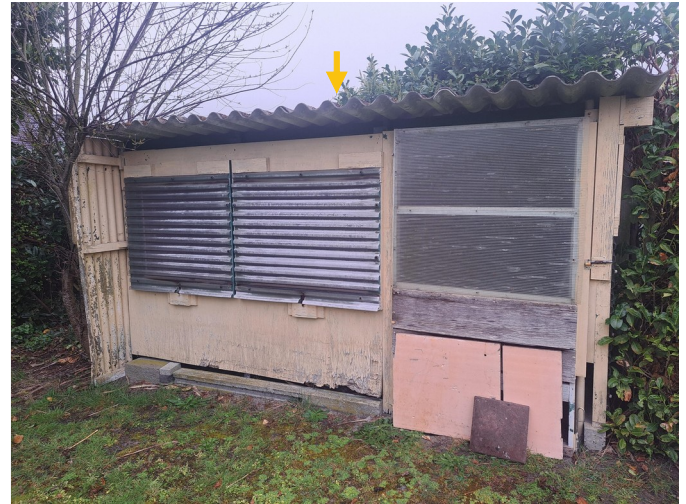
Eindbeoordeling materiaalrisico	Verhoogd materiaalrisico en/of verhoogde kans op vezelvrijgave
---------------------------------	--

Gebondenheid	Categorie 1: hechtgebonden in oorsprong
Asbestsoort (vezeltype)	Crocidoliet aanwezig
Asbestconcentratie	Laag (< 50%)
Afschermingsgraad van het gehele materiaal	Geheel of deels vrij aan de binnenlucht, maar geen contact met binnenluchtstromen
Toestand van het materiaal	Licht beschadigd, licht verweerd. Intacte calciumsilicaatplaat of materiaal met categorie 3-gebondenheid

Beschrijving	2 x Dak in golfplaten (cement)
Omgeving	Grenst aan binnen- en buitenlucht
Primaire drager	Schuin dak
Asbestmateriaal	Dak- en gevelbekleding - Golfplaat
Bindmiddel van asbestmateriaal	Cement
Gebondenheid op basis van bindmiddel	Hecht
Hoeveelheid (oppervlakte - aantal)	<ul style="list-style-type: none"> • 19,00 m² - 1 stuk • 6,00 m² - 1 stuk
Totale oppervlakte	25,00 m ²
Eenvoudig bereikbaar	Ja
Bevestigingswijze	<ul style="list-style-type: none"> • Geklemd • Geschroefd
Identificatiemethode	<p>De asbestdeskundige beoordeelt het materiaal als asbestverdacht en dus asbesthoudend, en dit zonder monstername.</p> <p>Motivatie: De monstername brengt andere schade aan dan schade die inherent is aan de monstername.</p>
Destructieve handeling voor identificatie	Nee
Opmerking	De hoeveelheid is een zo nauwkeurig mogelijke opmeting, waar evenwel kleine afwijkingen op mogelijk zijn.

- Verwijder dit asbestmateriaal zo snel mogelijk. Volg de toestand goed op.
- Hemelwater dat afspoelt van asbestcement daken of gevels kan asbestdeeltjes bevatten. Gebruik het enkel voor gesloten circuits (bv. spoelen toiletten). Reinig na het vervangen van het dak of de gevel de dakgoten en regenwaterput of -ton om asbesthoudend sediment of slib te verwijderen
- Voer bijkomende staalname(s) uit.

- Eenvoudige handelingen: mag via doe-het-zelf of door werknemer(s) met opleidingsattest eenvoudige handelingen
Deze toepassing mag door een aannemer die over een opleidingsattest eenvoudige handelingen beschikt of door een particulier (doe-het-zelver), verwijderd worden indien er geen verhoogd risico op vrijgave van asbestvezels (max. concentratie 0,01 vezels/cm³ - CODEX Art. VI.3-54) ontstaat en de toepassing voorafgaand wordt gefixeerd/bevochtigd. De individuele elementen moeten zonder machinale werktuigen (boormachine, slijpschijf, hogedrukreiniger, etc.) en zonder breken of gooien een voor een losgemaakt worden en dubbel en luchtdicht verpakt afgevoerd worden naar een erkend afvalpunt (recyclagepark). Daar moeten ze voorzichtig in de container voor asbestafval worden gelegd. Op het recyclagepark worden uitsluitend hechtgebonden

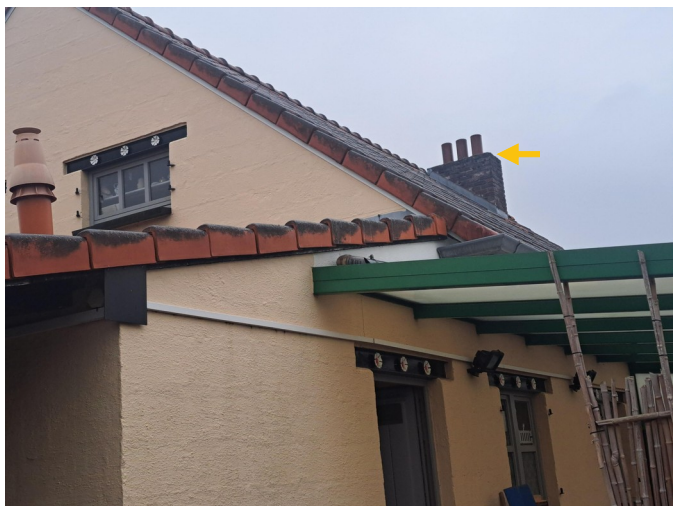
Situeringfoto

Tijdelijke beperking

Reden: Het te onderzoeken materiaal situeert zich hoger dan 3,50 m te rekenen vanaf een veilige ondergrond

Uitleg van de asbestdeskundige: Het rookgaskanaal is niet beoordeeld. Aan de binnenzijde is de kachel aangesloten. Aan de buitenzijde is het hoger dan 3,5 meter om de schoorsteen te inspecteren. Het is niet zichtbaar of er een asbestverdacht rookgaskanaal aanwezig is in de schoorsteen. Conform ons inspectieprotocol mogen wij een beperking inroepen voor hoogtes hoger dan 3,5 m. Indien men dit wil laten onderzoeken, dient er een nieuwe afspraak gemaakt te worden en moet er een hoogtewerker voorzien worden, evenals iemand die bevoegd is om deze te bedienen en eventueel een techniek die de al dan niet aanwezige schouwhoek kan afnemen en weer terugplaatsen.

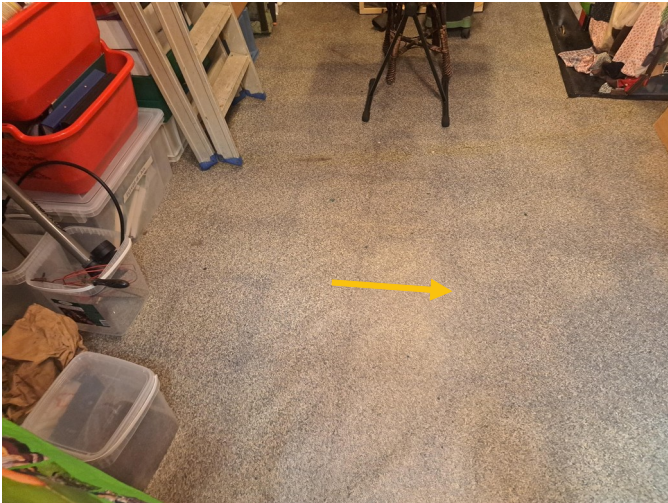
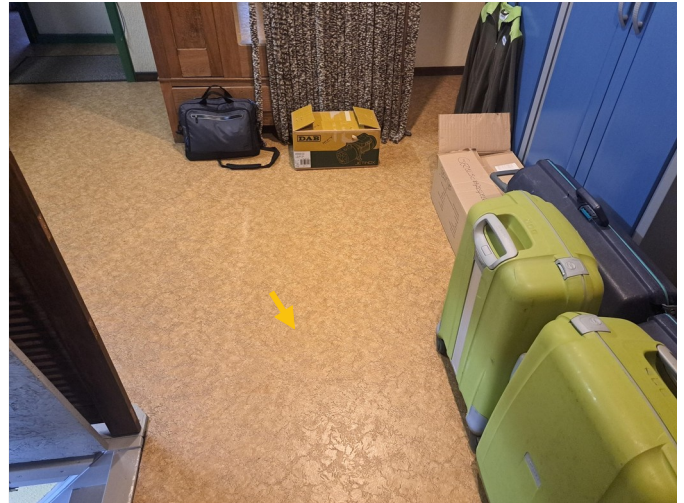
allemaal losliggende linoleums

op zoldervloer met jutte , op nv 1 linoleum

De asbestdeskundige beoordeelt het materiaal als niet-asbestverdacht.

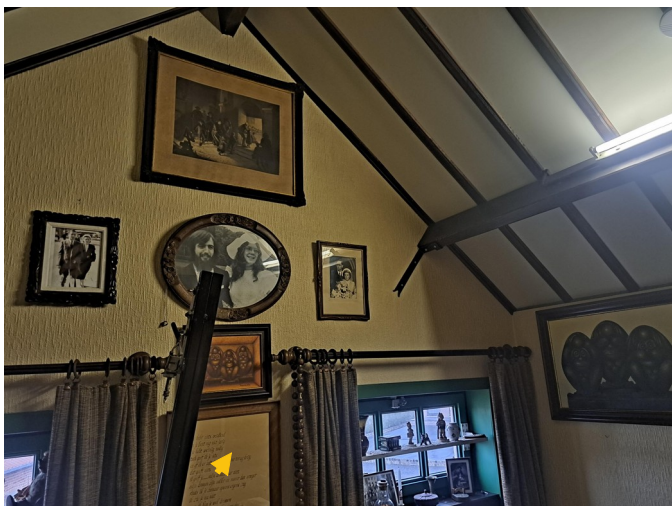
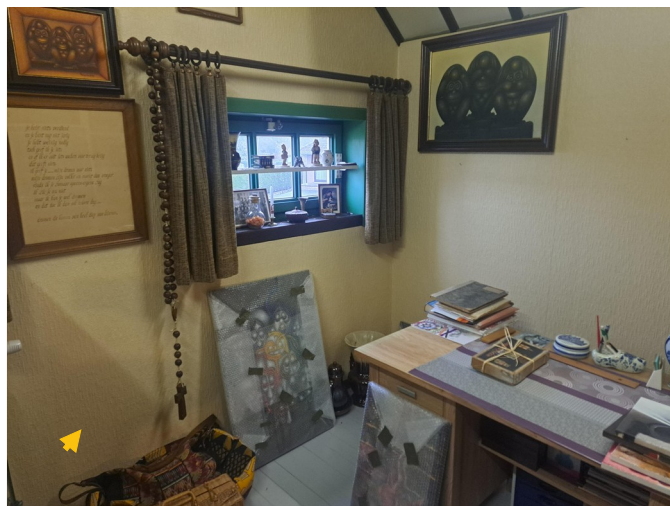
Er werden voorzetwanden (valse muren) aangebracht. Als deskundige kan ik geen uitspraak doen over eventuele asbestverdachte toepassingen die aanwezig zijn of verborgen zitten achter de voorzetwanden. Bij renovaties, sloop of verbouwingen is het aan te raden een destructieve asbestinventaris op te stellen voor deze ruimtes.

Basis voor advies	De asbestdeskundige beoordeelt het materiaal als niet-asbestverdacht.
Primaire drager	Binnenwand

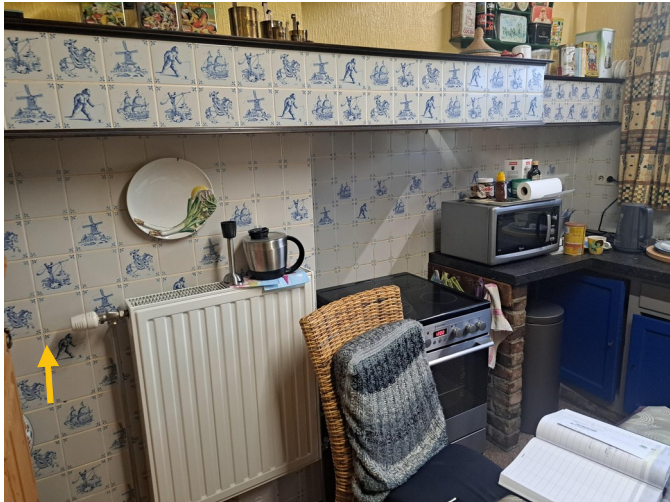
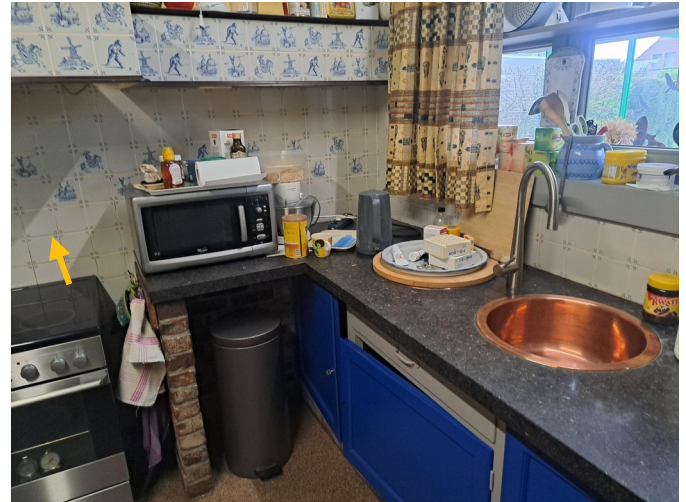
Fiche 7: eventuele Lijm faÃencetegels keuken en badkamer

Afwerking met een intacte faÃencetegels zonder zichtbare beschadigingen. Controle en monsternamen van de lijmlaag is enkel mogelijk mits uitbreiding naar een aanvullend destructief onderzoek.

Beoordeling op basis van expertise, zonder een vaststelling door de asbestdeskundige.

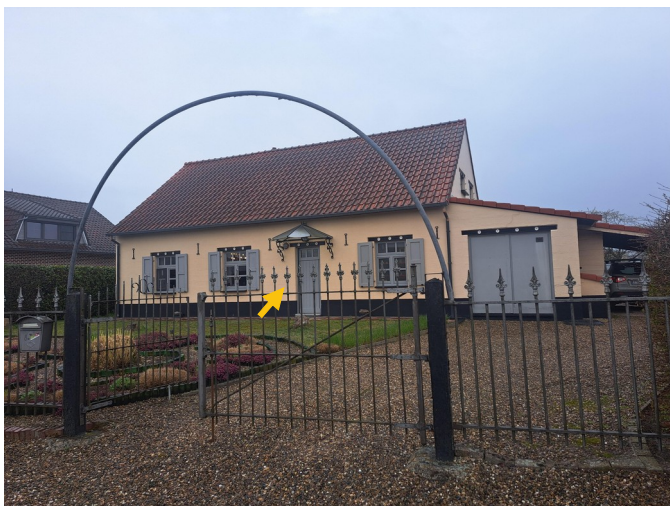
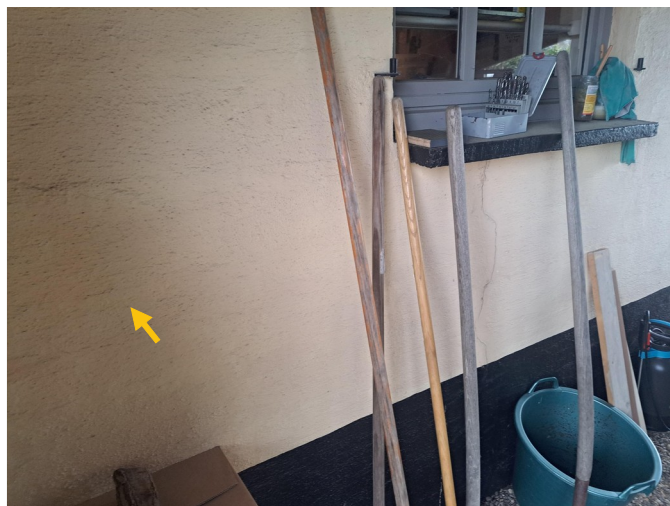
Fiche 8: Smeerlaag in cement (buiten)

Geen asbest

#	Type	Referentie	Resultaat
8.1	Mengmonster	g102	Geen asbest

Beschrijving	Smeerlaag in cement (buiten)
Omgeving	Buiten
Primaire drager	Wand buitenschil
Bindmiddel van materiaal	Cement
Gebondenheid op basis van bindmiddel	Hecht
Hoeveelheid (gewicht - aantal)	<ul style="list-style-type: none">• 122,00 kg - 1 stuk
Totaal gewicht	122,00 kg
Identificatiemethode	Een monstername door de asbestdeskundige met laboanalyse door een asbestlabo.
Destructieve handeling voor identificatie	Nee
Opmerking	De hoeveelheid is een zo nauwkeurig mogelijke opmeting. Hieraan kunnen evenwel geen rechten worden ontleend.

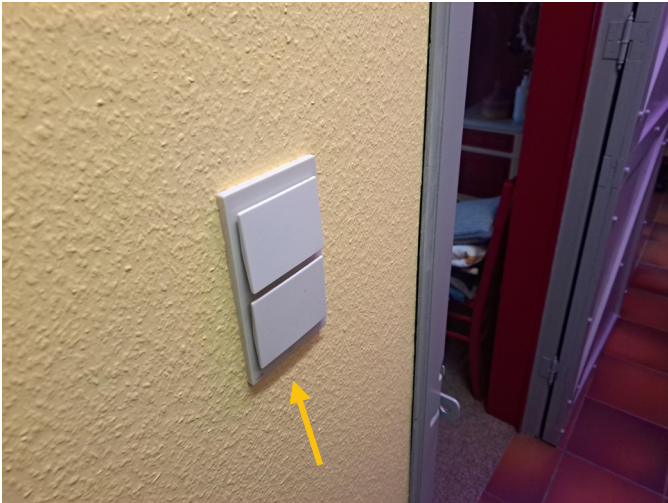
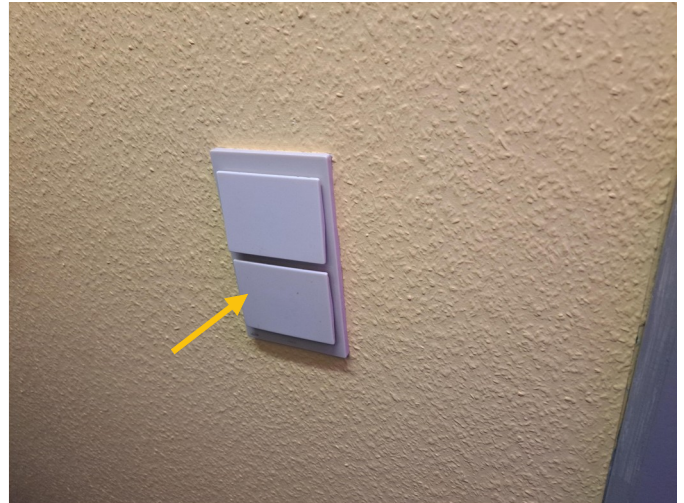
Geen asbest

#	Type	Referentie	Resultaat
9.1	Mengmonster	g101	Geen asbest

Beschrijving	Bakeliet schakelaars
Omgeving	Binnen
Primaire drager	Communicatie en elektrische infrastructuur en uitrusting
Bindmiddel van materiaal	Kunststof of -hars
Gebondenheid op basis van bindmiddel	Hecht
Hoeveelheid (oppervlakte - dikte - aantal)	• 0,40 m ² - 0,30 cm - 9 stuks
Totaal volume	0,011 m ³
Identificatiemethode	Een monstername door de asbestdeskundige met laboanalyse door een asbestlabo.
Destructieve handeling voor identificatie	Nee
Opmerking	Deze oppervlakte werd niet gemeten, maar geschat op basis van een benadering voor alle aanwezige schakelaars. Deze schatting mag niet worden gebruikt als maatstaf voor heffingen. Als deskundige hebben wij geverifieerd dat het materiaal inderdaad bakeliet betreft en geen harde PVC. Bakeliet wordt door ons beschouwd als een asbestverdachte toepassing, aangezien het in veel gevallen asbesthoudend is. We hebben echter geen staalname uitgevoerd om de functionaliteit van de schakelaars niet in gevaar te brengen.

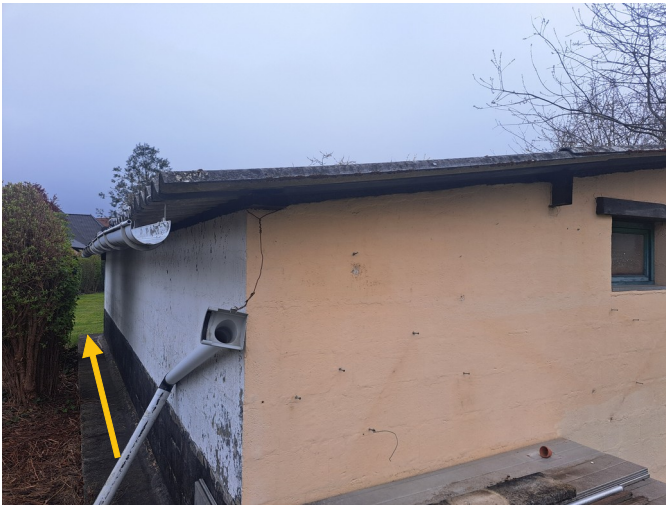
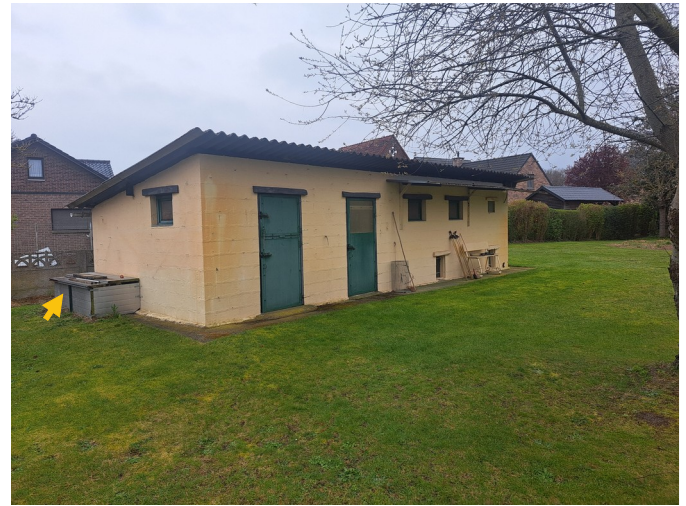
Afdruipzone/afvloeizone

Afspoelend regenwater kan asbestdeeltjes van verweerde asbestcementen dak- of gevelbekleding meenemen naar de bodem. De asbestdeeltjes in de bodem vormen een laag risico: bodempartikels houden de asbestdeeltjes voldoende vast om gezondheidsrisico's te vermijden. Door deze asbesthoudende bodemzone zorgvuldig te beheren, vermijdt u gezondheidsrisico's.

Beschrijving	golfplaten
Bron van de asbestdeeltjes	Bron is niet meer aanwezig
Type	Afdruipzone dak
Afmetingen (lengte - breedte - diepte)	<ul style="list-style-type: none">• 12,00 m - 0,50 m - 0,30 m• 5,00 m - 0,50 m - 0,30 m
Geraamd volume	2,55 m ³

- Om het afspoelen van asbestdeeltjes te stoppen, is het verstandig om de verwijdering van de dak- of gevelbekleding in te plannen en in afwachting hiervan een dakgoot te plaatsen om het regenwater af te voeren naar de riolering.
- Vermijd dat kinderen spelen in de bodemzone door bijvoorbeeld dichte begroeiing aan te brengen.

De uitgraving van een afdruipzone gebeurt volgens de methodiek "eenvoudige handelingen". Vermijd daarbij vermenging met andere bodem en laat de uitgegraven asbesthoudende grond afvoeren naar een daartoe vergunde stortplaats. Voor de uitgraving wordt een richtdiepte van 30 cm gehanteerd.
