# Asbestinventarisatetest

Heesstraat 44, 3640 Kinrooi

Attestnummer : 20260616-000302.001

**Niet-asbestveilig**

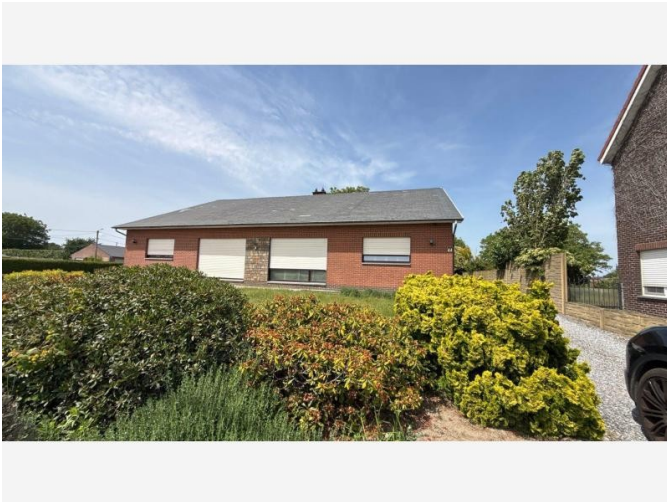
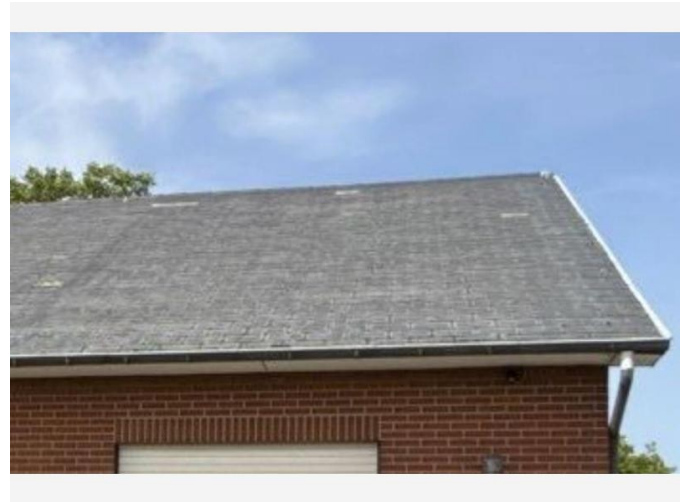
Beschrijving	Type	Actie
1. Dak bestaande uit leien	Asbestmateriaal	<a href="#">Verwijderen</a>
2. Schouw	Beperking	-

Het asbestmateriaal valt onder de mijlpaal van 2034.

Eindbeoordeling materiaalrisico	Laag materiaalrisico en/of verlaagde kans op vezelvrijgave
---------------------------------	--

Gebondenheid	Categorie 1: hechtgebonden in oorsprong
Asbestsoort (vezeltype)	Crocidoliet aanwezig
Asbestconcentratie	Laag (< 50%)
Afschermingsgraad van het gehele materiaal	Geheel of deels vrij aan de buitenlucht, maar geen contact met binnenlucht
Toestand van het materiaal	Licht beschadigd, licht verweerd. Intacte calciumsilicaatplaat of materiaal met categorie 3-gebondenheid

<b>Beschrijving</b>	Dak bestaande uit leien
<b>Omgeving</b>	Buiten
<b>Primaire drager</b>	Schuin dak
<b>Asbestmateriaal</b>	Dak- en gevelbekleding - Lei, shingle
<b>Bindmiddel van asbestmateriaal</b>	Cement
<b>Gebondenheid op basis van bindmiddel</b>	Hecht
<b>Hoeveelheid (oppervlakte - aantal)</b>	<ul style="list-style-type: none"><li>• 150,00 m<sup>2</sup> - 1 stuk</li></ul>
<b>Totale oppervlakte</b>	150,00 m <sup>2</sup>
<b>Eenvoudig bereikbaar</b>	Ja
<b>Bevestigingswijze</b>	<ul style="list-style-type: none"><li>• Geklemd</li><li>• Genageld, geniet</li></ul>
<b>Identificatiemethode</b>	De asbestdeskundige beoordeelt het materiaal als asbesthoudend, en dit zonder monsternamen.
<b>Destructieve handeling voor identificatie</b>	Nee
<b>Opmerking</b>	De hoeveelheid is een zo nauwkeurig mogelijke opmeting. Hieraan kunnen evenwel geen rechten worden ontleend.

Verwijderen

- Verwijder dit asbestmateriaal zo snel mogelijk. Volg de toestand goed op.
- Hemelwater dat afspoelt van asbestcement daken of gevels kan asbestdeeltjes bevatten. Gebruik het enkel voor gesloten circuits (bv. spoelen toiletten). Reinig na het vervangen van het dak of de gevel de dakgoten en regenwaterput of -ton om asbesthoudend sediment of slib te verwijderen

- Eenvoudige handelingen: mag via doe-het-zelf of door werknemer(s) met opleidingsattest eenvoudige handelingen  
Deze toepassing kan door een aannemer die over een opleidingsattest eenvoudige handelingen beschikt of door een particulier (doe-het-zelf), verwijderd worden indien er geen verhoogd risico op vrijgave van asbestvezels (max. concentratie 0,01 vezels/cm<sup>3</sup> - CODEX Art. VI.3-54) ontstaat en de toepassing voorafgaand wordt gefixeerd/bevochtigd; de individuele elementen zonder machinale werktuigen (boormachine, slijpschijf, hogedrukreiniger,...) en zonder breken of gooien een voor een losgemaakt worden; en ten slotte dubbel en luchtdicht verpakt weggevoerd worden naar een erkend afvalpunt (recyclagepark).

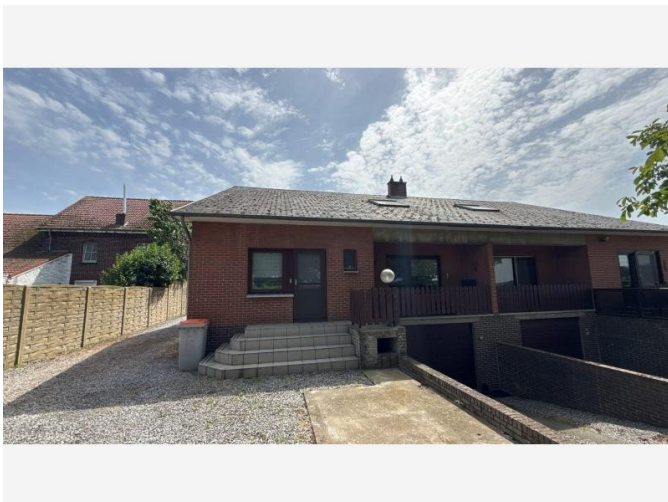
**Reden:** Het te onderzoeken materiaal situeert zich hoger dan 3,50 m te rekenen vanaf een veilige ondergrond

**Uitleg van de asbestdeskundige:** De schouw bevat binnenin mogelijk een asbestcement rookgaskanaal. Laat dit onderzoeken bij eventuele werken.

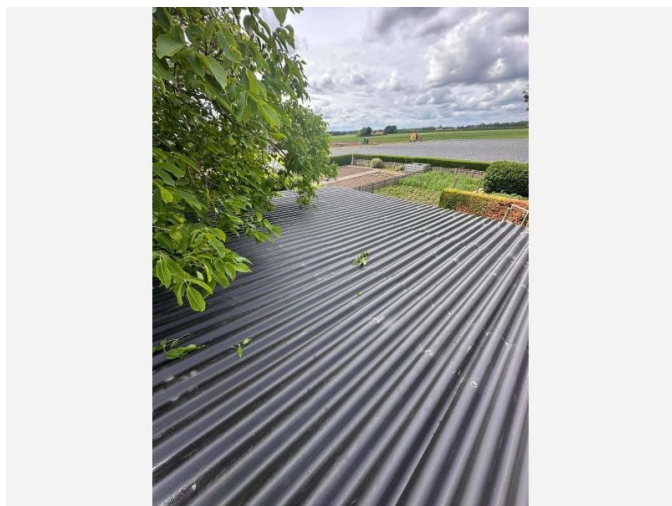
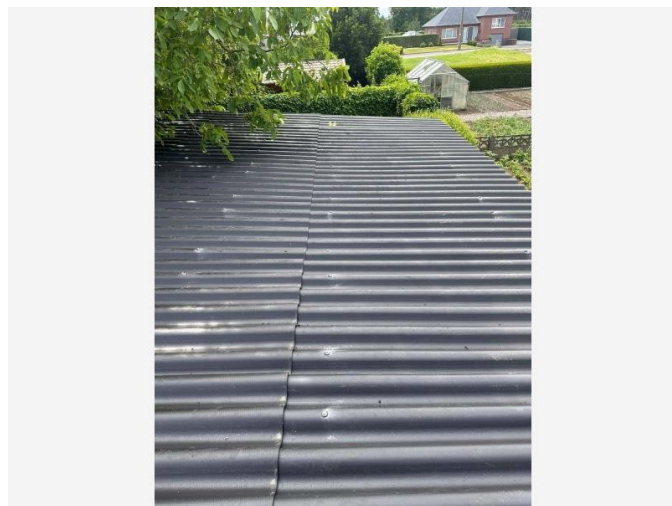
De golfplaten op de garage zijn verwijderd en vervangen door een niet asbesthoudend dak

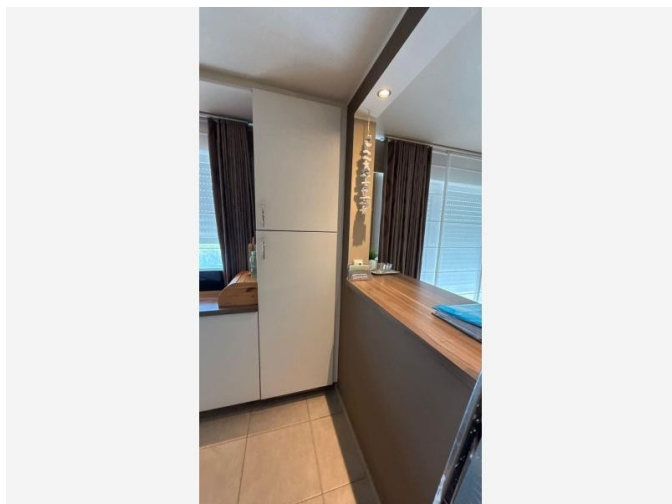
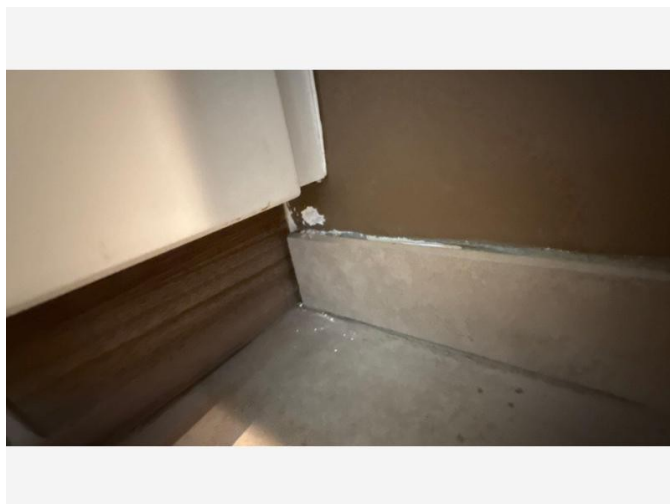
## Fiche 4: Pleisterwerk wanden

Geen asbest

#	Type	Referentie	Resultaat
4.1	Mengmonster	S1-Pleister muur	Geen asbest

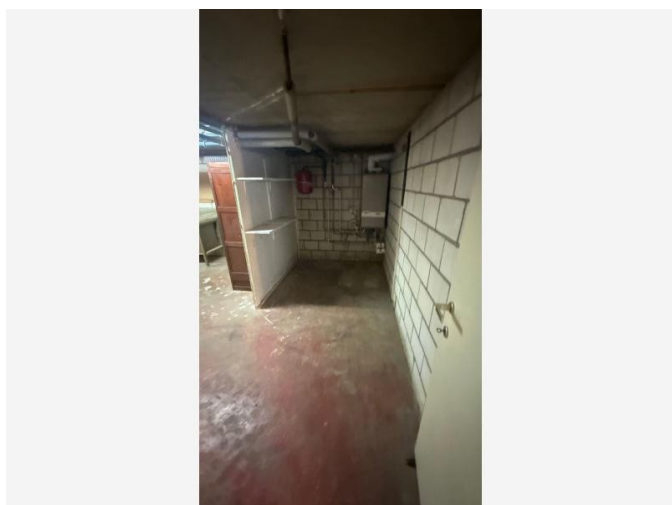
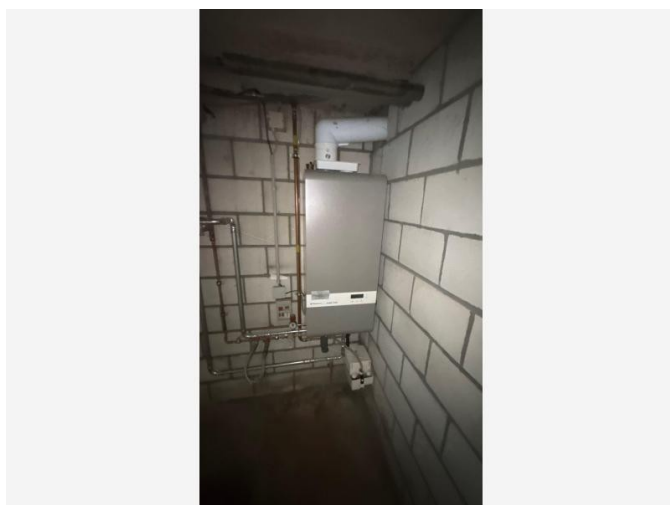
### Fiche 5: CV-ketel (niet verdacht)

Beschrijving	Notitie	Terug te vinden op plannen
Fiche 5: CV-ketel (niet verdacht)	De CV-ketel (dichtingen, isolerend materiaal) is niet asbestverdacht.	-
