# Asbestinventarisatetest

Kanaalstraat 9, 3650 Dilsen-Stokkem

Attestnummer : 20260713-000119.000

**Niet-asbestveilig**

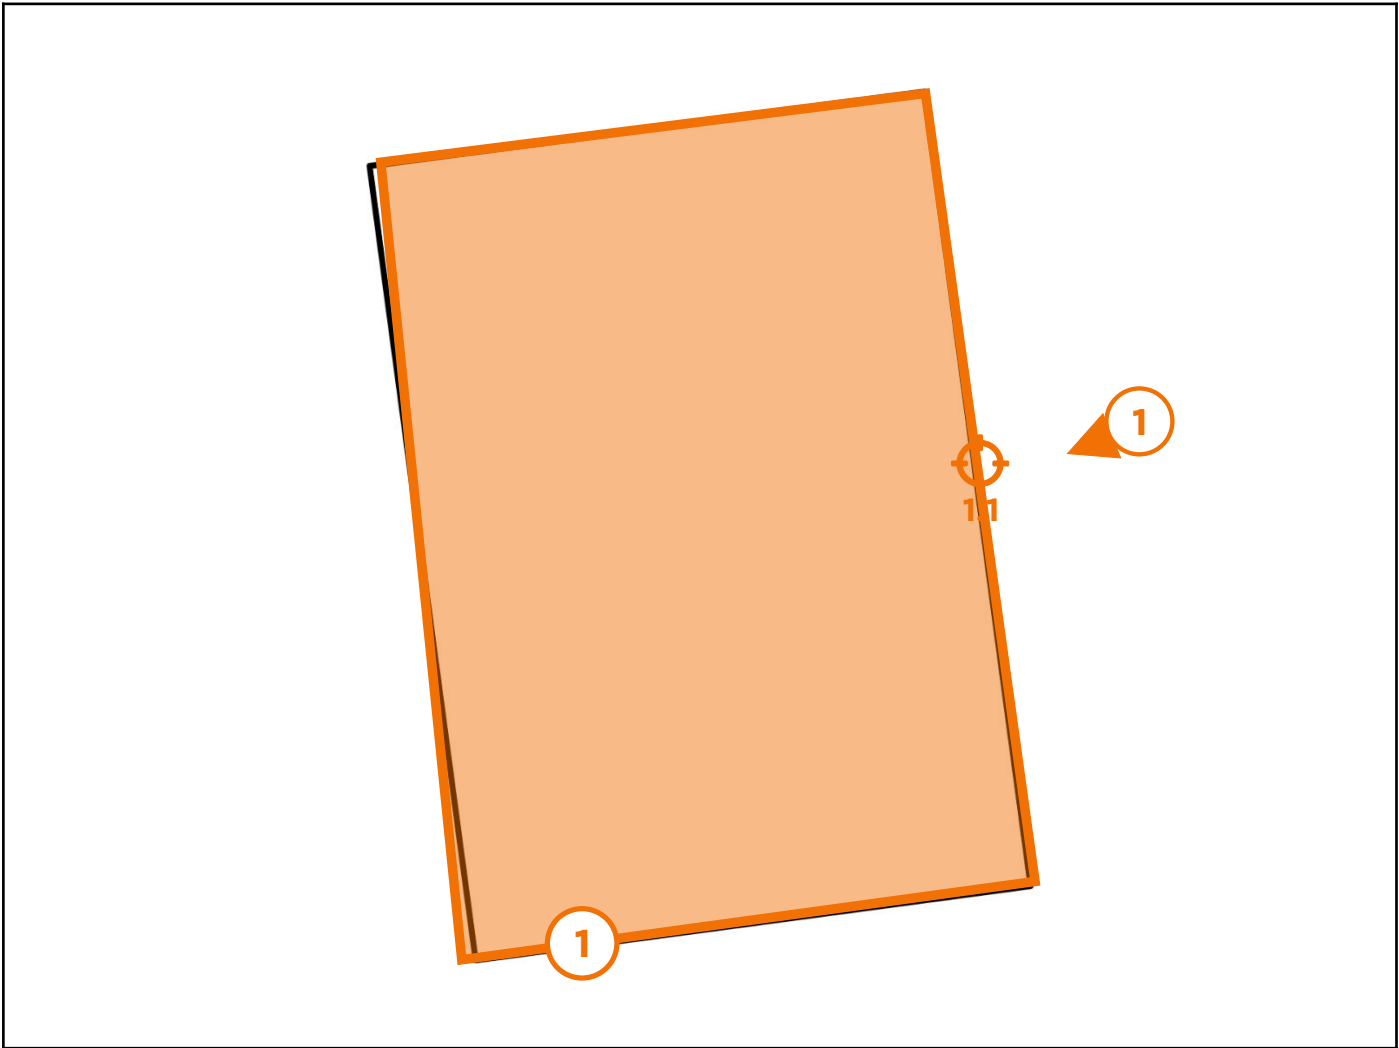
## Plan 2.2: garage dakenplan

| Beschrijving | Type | Actie |
|---|---|---|
| 1. Dak garage in golfplaten (cement) | Asbestmateriaal | <a href="#">Verwijderen</a> |
| 1.1 Code: g3083 | Puntmonster | - |

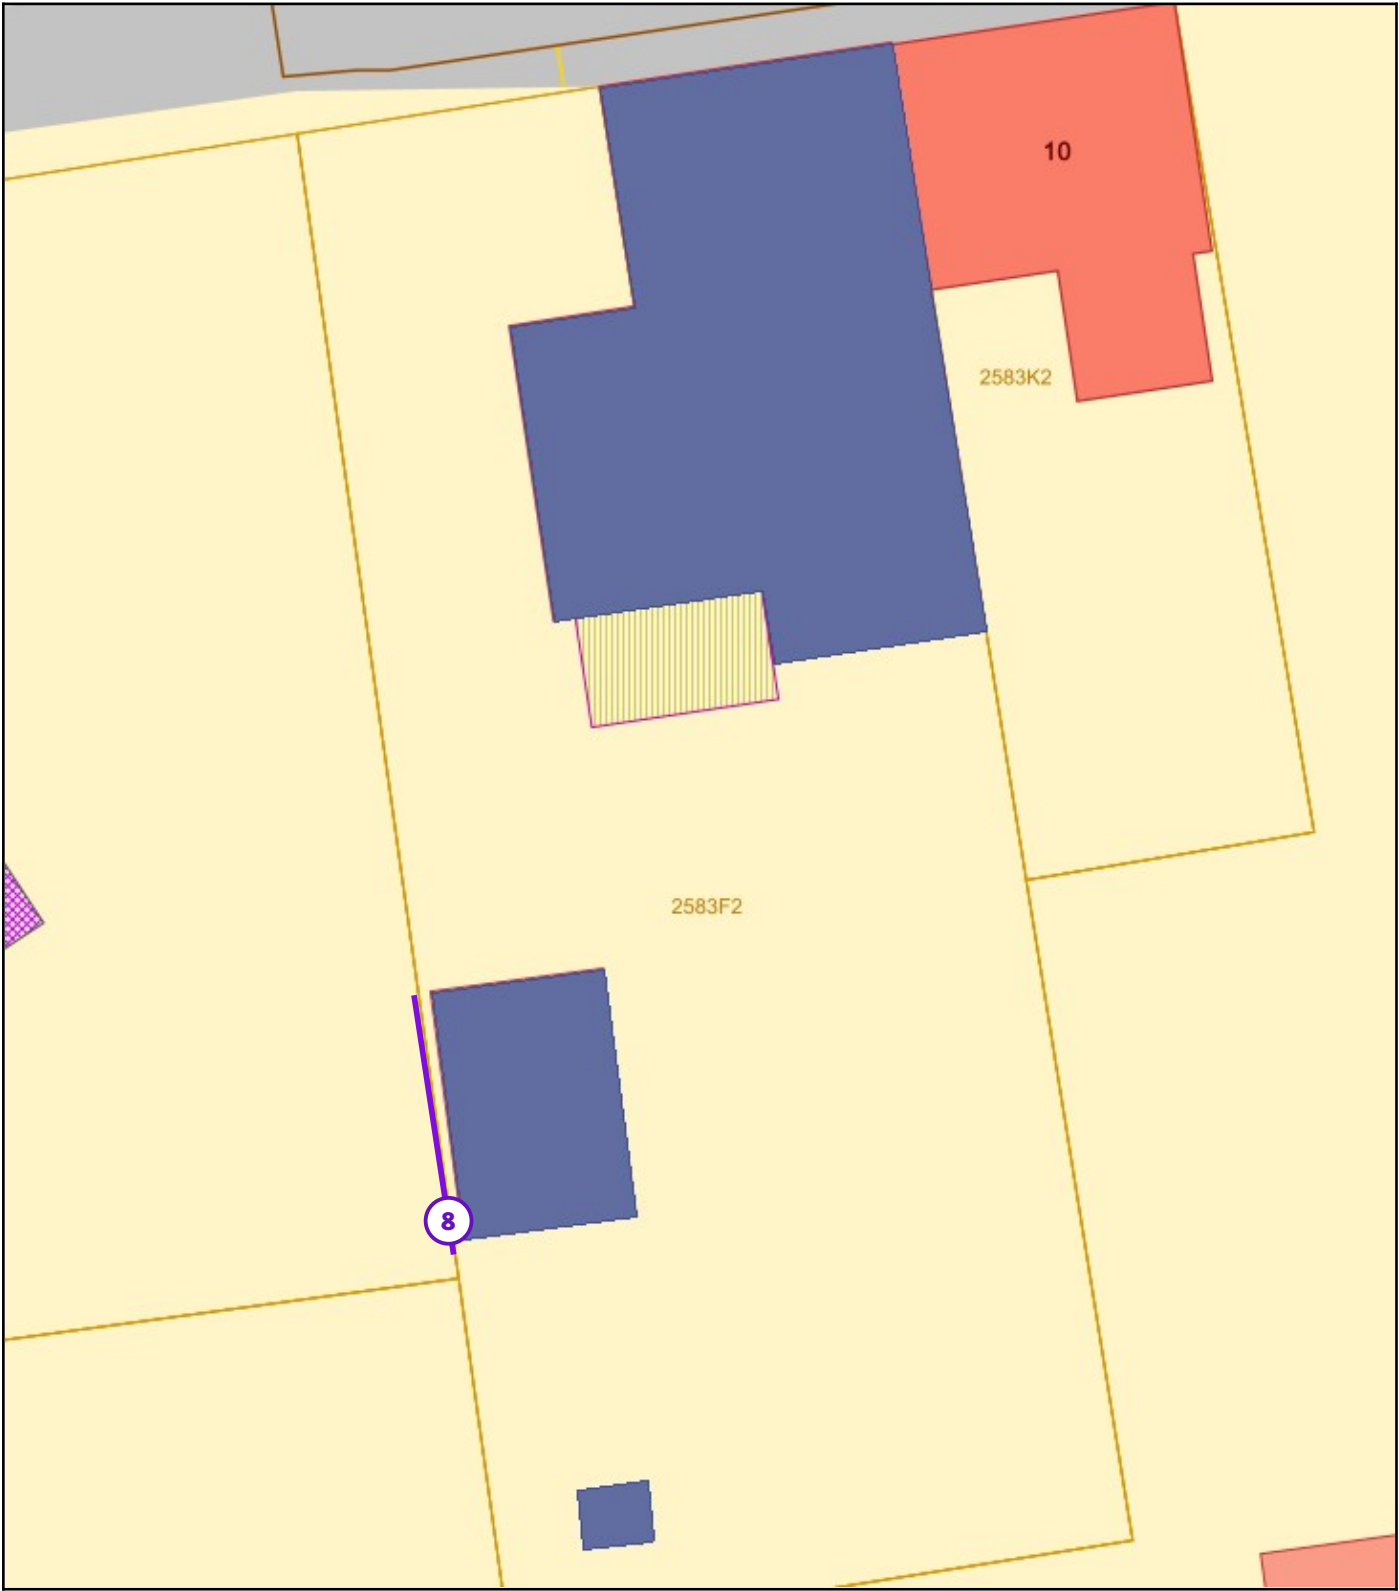
# Plan 4.1: Afdrui zones/afvloe zones

| 8. golfplaten dak garage | Afdruipzone/afvloeizone | - |

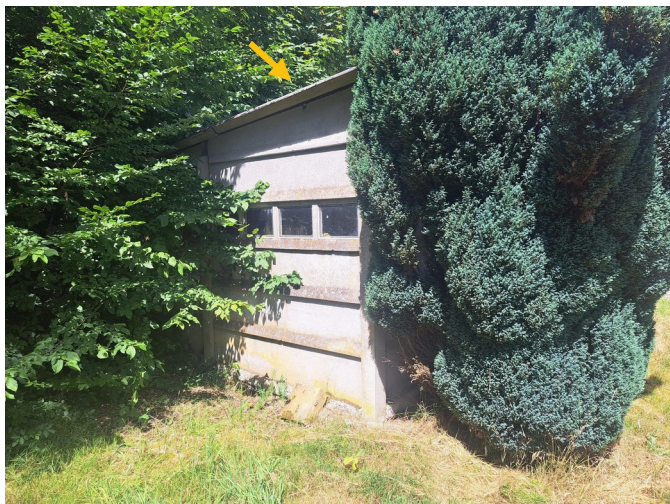
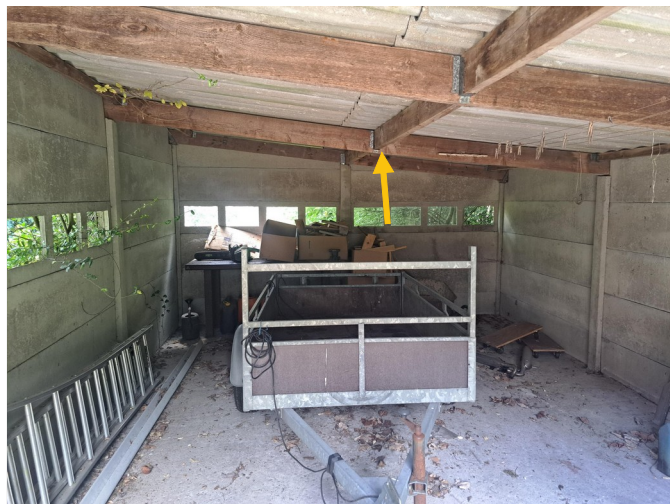
| Fiche 1: Dak garage in golfplaten (cement)..... | 21 |

Het asbestmateriaal valt onder de mijlpaal van 2034.

| Eindbeoordeling materiaalrisico | Laag materiaalrisico en/of verlaagde kans op vezelvrijgave |

| Gebondenheid | Categorie 1: hechtgebonden in oorsprong |
| Asbestsoort (vezeltype) | Alleen chrysotiel aanwezig |
| Asbestconcentratie | Laag (< 50%) |
| Afschermingsgraad van het gehele materiaal | Geheel of deels vrij aan de buitenlucht, maar geen contact met binnenlucht |
| Toestand van het materiaal | Licht beschadigd, licht verweerd. Intacte calciumsilicaatplaat of materiaal met categorie 3-gebondenheid |

| # | Type | Referentie | Resultaat |
|---|---|---|---|
| 1.1 | Puntmonster | g3083 | Chrysotiel |

| Beschrijving | Dak garage in golfplaten (cement) |
| Hoeveelheid (oppervlakte - aantal) | <ul style="list-style-type: none"><li>• 16,00 m<sup>2</sup> - 1 stuk</li></ul> |

- Verwijder dit asbestmateriaal zo snel mogelijk. Volg de toestand goed op.
- Hemelwater dat afspoelt van asbestcement daken of gevels kan asbestdeeltjes bevatten. Gebruik het enkel voor gesloten circuits (bv. spoelen toiletten). Reinig na het vervangen van het dak of de gevel de dakgoten en regenwaterput of -ton om asbesthoudend sediment of slib te verwijderen

- Eenvoudige handelingen: mag via doe-het-zelf of door werknemer(s) met opleidingsattest eenvoudige handelingen  
Deze toepassing mag door een aannemer die over een opleidingsattest eenvoudige handelingen beschikt of door een particulier (doe-het-zelf), verwijderd worden indien er geen verhoogd risico op vrijgave van asbestvezels (max. concentratie 0,01 vezels/cm<sup>3</sup> - CODEX Art. VI.3-54) ontstaat en de toepassing voorafgaand wordt gefixeerd/bevochtigd. De individuele elementen moeten zonder machinale werktuigen (boormachine, slijpschijf, hogedrukreiniger, etc.) en zonder breken of gooien een voor een losgemaakt worden en dubbel en luchtdicht verpakt afgevoerd worden naar een erkend afvalpunt (recyclagepark). Daar moeten ze voorzichtig in de container voor asbestafval worden gelegd. Op het recyclagepark worden uitsluitend hechtgebonden asbestmaterialen aanvaard. Niet-hechtgebonden asbestmaterialen kunnen enkel bij een erkend asbestverwijderaar of asbestafvalverwerker worden aangeboden.

Deze toepassing kan enkel door een erkende asbestverwijderaar verwijderd worden omdat er hier automatisch een verhoogd risico op vrijgave van asbestvezels (max. concentratie 0,01 vezels/cm<sup>3</sup> - CODEX - Art. VI.3-54) ontstaat. (Bron: VLAREM II: 6.4.0.1 par1, par2 en par3). Een erkend asbestverwijderaar moet ingeschakeld worden voor deze toepassingen die niet (kunnen) worden verwijderd door de couveuzemethode, door hermetische zone of door de materialen beschreven in Vlare II, art. 6.4.0.1 par2. (Bron: Leidraad bij het Inspectieprotocol)

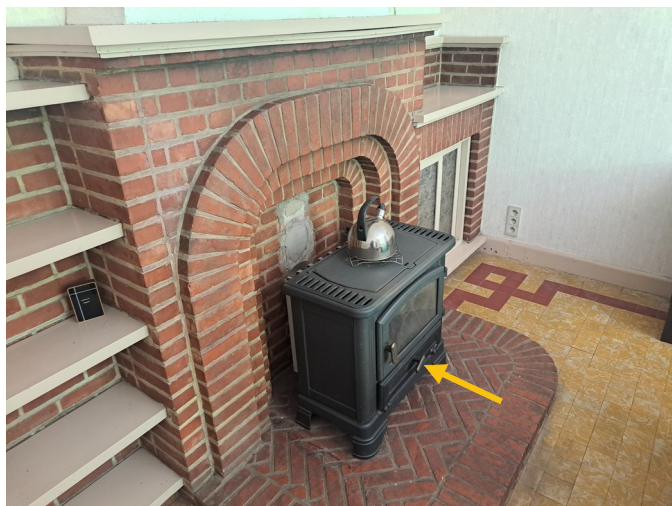
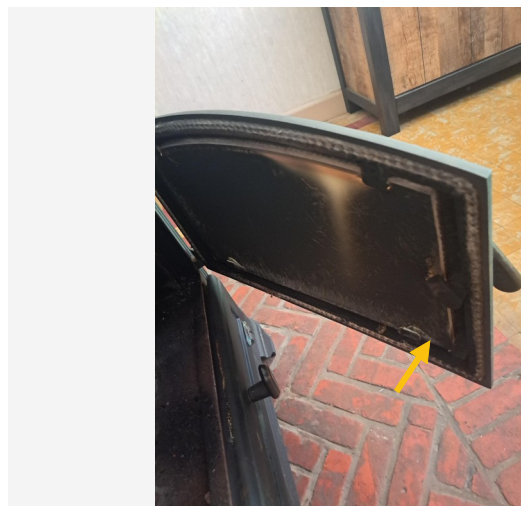
| Fiche 2: Kachelkoord (niet asbestverdacht)..... | 26 |

| Basis voor advies | De asbestdeskundige beoordeelt het materiaal als niet-asbestverdacht. |

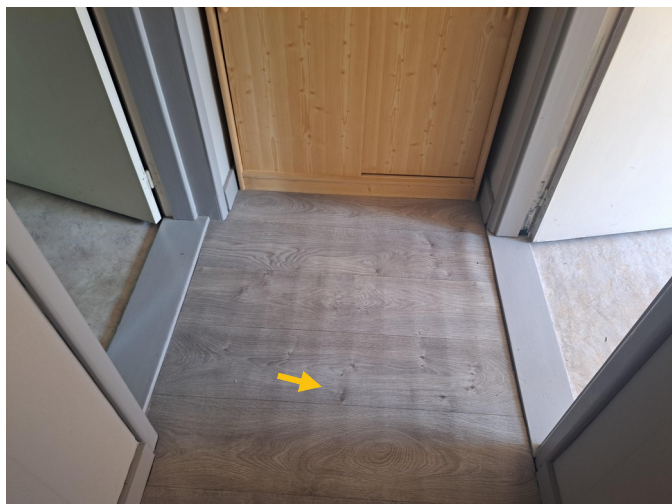
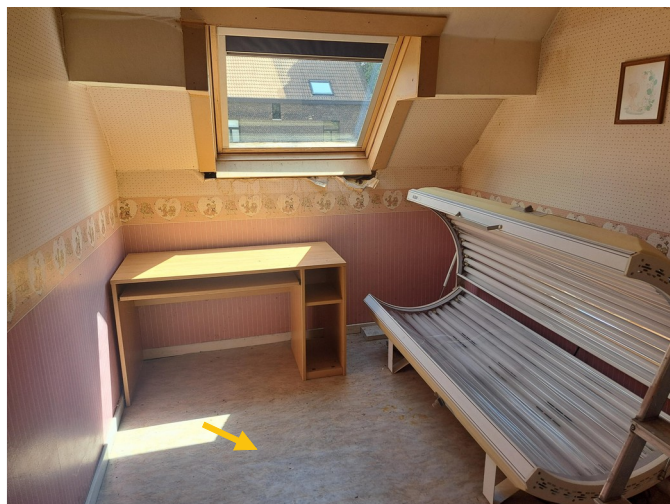
| Fiche 3: Vloerzeilen nv 1 ( niet asbestverdacht)..... | 27 |

losliggende linoleums

| Basis voor advies | De asbestdeskundige beoordeelt het materiaal als niet-asbestverdacht. |

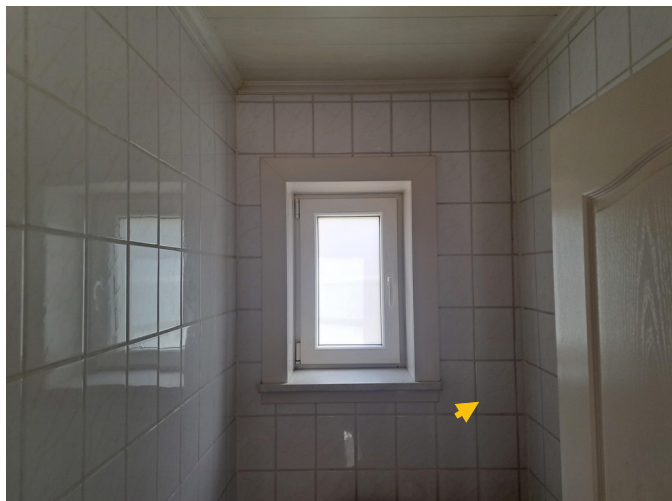
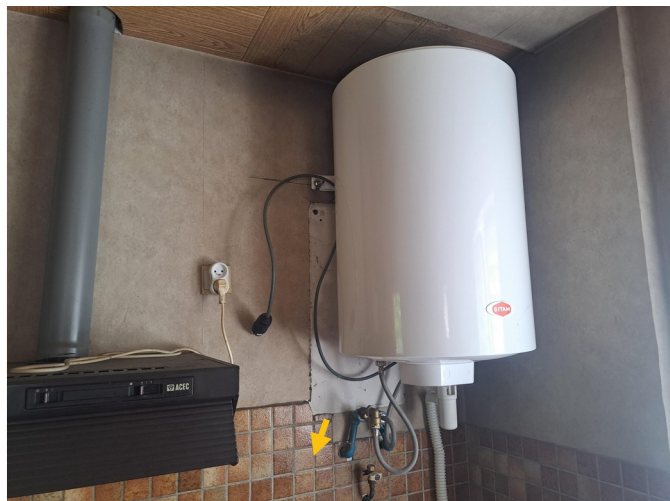
## Fiche 4: eventuele tegellijm wandtegels badkamer, keuken en wc

### Informatie over een materiaal dat de asbestdeskundige niet kan waarnemen of vaststellen

| Basis voor advies | Beoordeling op basis van expertise, zonder een vaststelling door de asbestdeskundige. |

als later bij verwijdering blijkt dat er tegellijm achter zit best eerst laten testen

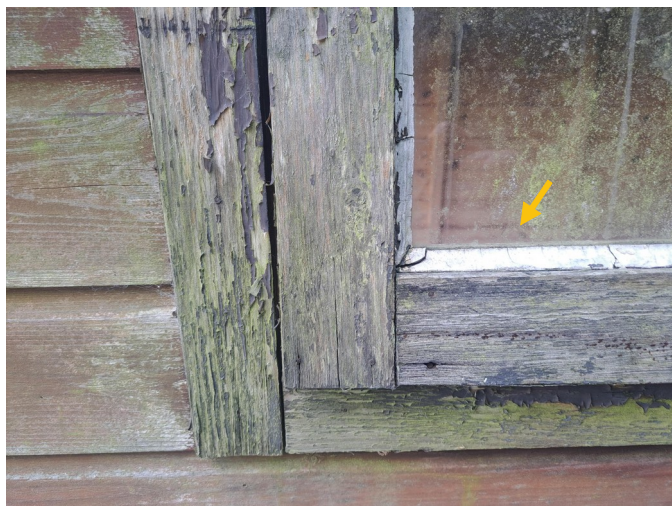
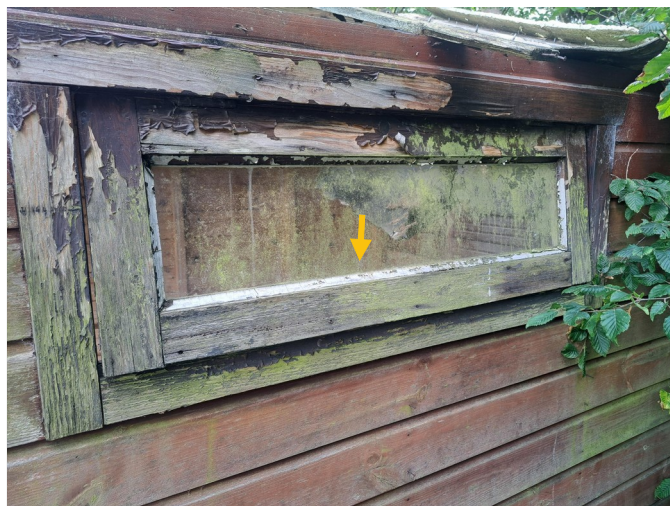
## Fiche 5: Mastiek raam tuinhuis en kelderramen

Geen asbest

| # | Type | Referentie | Resultaat |
|---|---|---|---|
| 5.1 | Mengmonster | g3084 | Geen asbest |

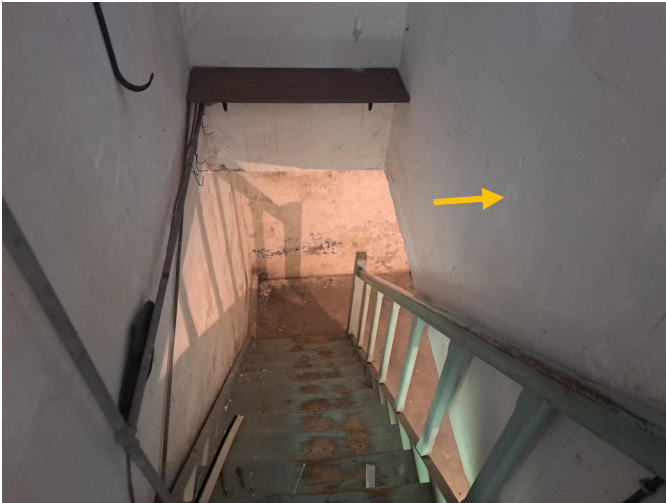
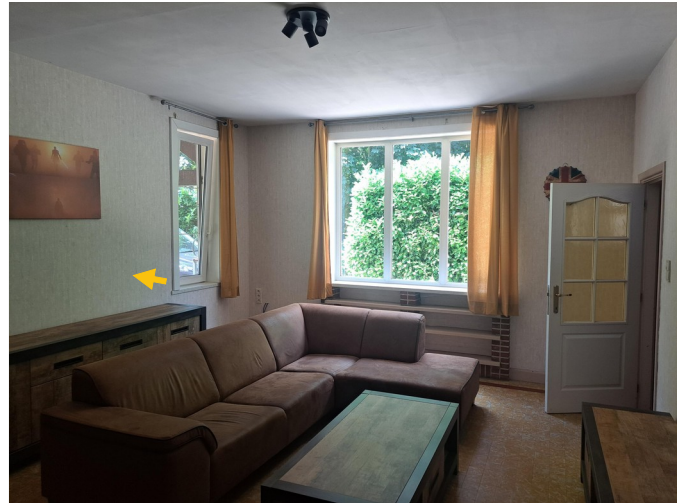
## Fiche 6: Pleisterwerk wanden

Geen asbest

| # | Type | Referentie | Resultaat |
|---|---|---|---|
| 6.1 | Mengmonster | g3081 | Geen asbest |

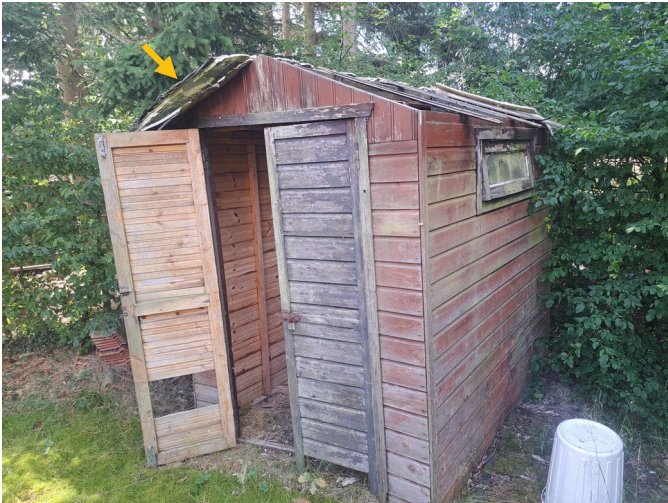
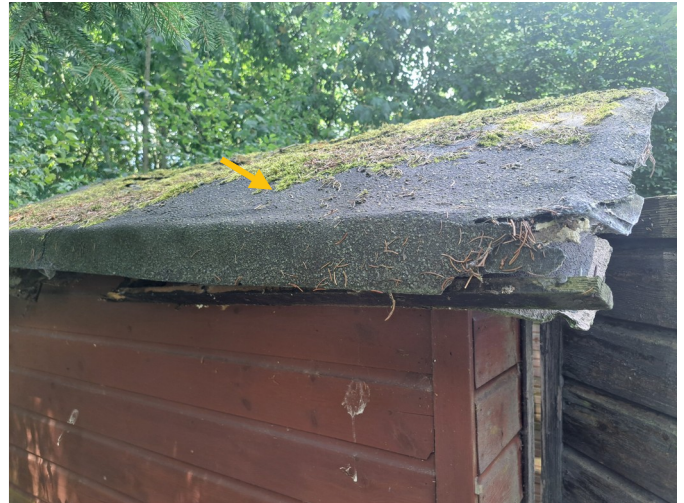
## Fiche 7: Roofing dak tuinhuis

Geen asbest

| # | Type | Referentie | Resultaat |
|---|---|---|---|
| 7.1 | Puntmonster | g3082 | Geen asbest |

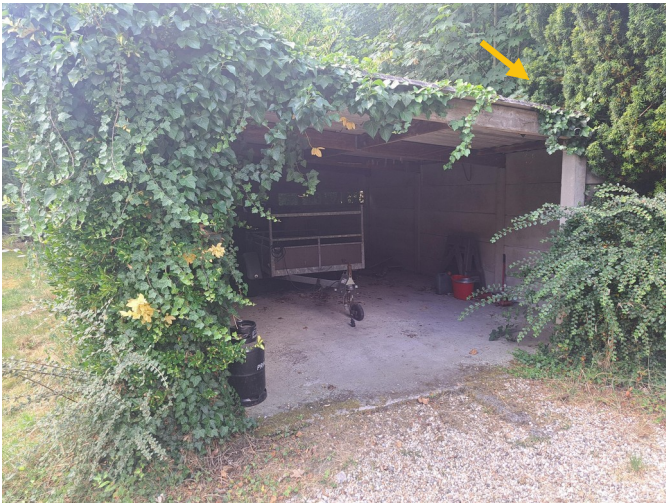
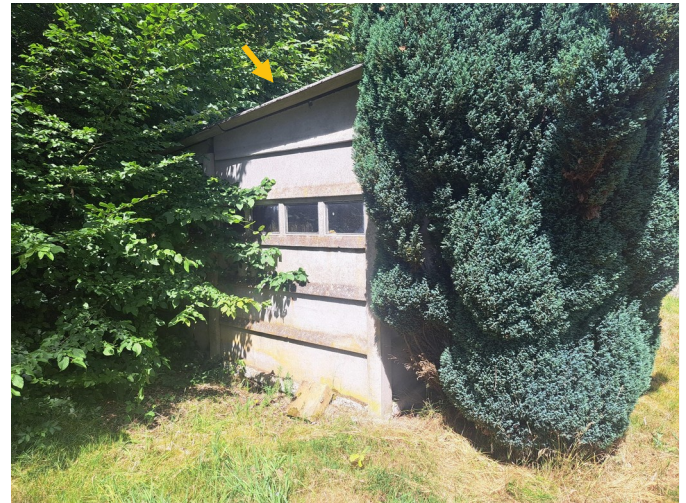
Afspoelend regenwater kan asbestdeeltjes van verweerde asbestcementen dak- of gevelbekleding meenemen naar de bodem. De asbestdeeltjes in de bodem vormen een laag risico: bodempartikels houden de asbestdeeltjes voldoende vast om gezondheidsrisico's te vermijden. Door deze asbesthoudende bodemzone zorgvuldig te beheren, vermijdt u gezondheidsrisico's.

| Beschrijving | golfplaten dak garage |
| Bron van de asbestdeeltjes | Bron is nog aanwezig |
| Afmetingen (lengte - breedte - diepte) | <ul style="list-style-type: none"><li>• 5,00 m - 0,50 m - 0,30 m</li></ul> |

- Om het afspoelen van asbestdeeltjes te stoppen, is het verstandig om de verwijdering van de dak- of gevelbekleding in te plannen en in afwachting hiervan een dakgoot te plaatsen om het regenwater af te voeren naar de riolering.
- Voorzie een inlooproutte die het belopen van de bodemzone vermijdt.

De uitgraving van een afdruipzone gebeurt volgens de methodiek "eenvoudige handelingen". Vermijd daarbij vermenging met andere bodem en laat de uitgegraven asbesthoudende grond afvoeren naar een daartoe vergunde stortplaats. Voor de uitgraving wordt een richtdiepte van 30 cm gehanteerd.

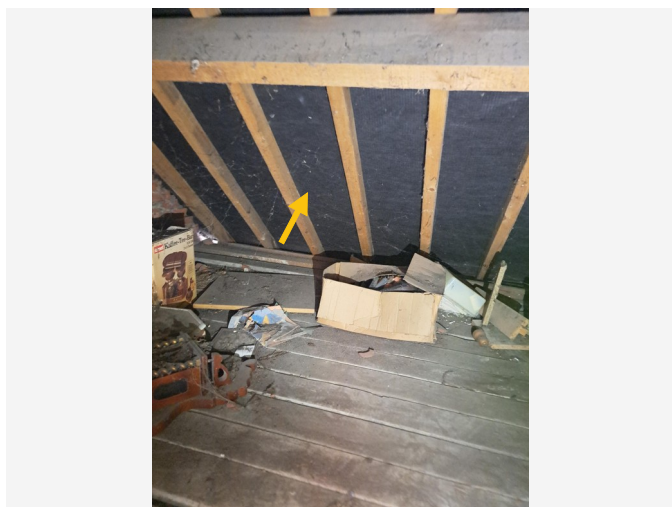
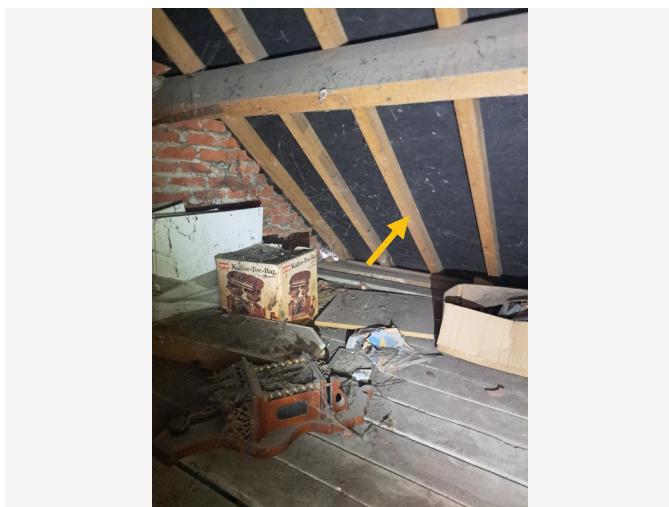
### Fiche 10: Onderdak van de woning is uit doek

| Beschrijving | Notitie | Terug te vinden op plannen |
|---|---|---|
| Fiche 10: Onderdak van de woning is uit doek | biplexfolie | Plan 1.4: dakenplan |
