# Asbestinventarisatetest

Dennenstraat 1, 3680 Maaseik

Attestnummer : 20260420-000436.000

Uitgegeven op : 20.04.2026

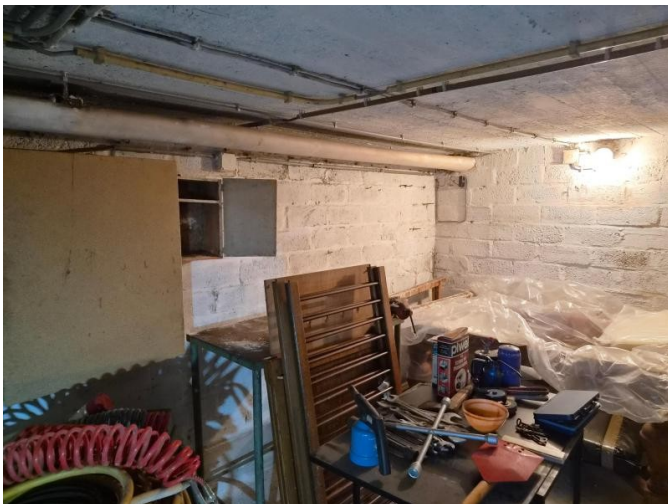
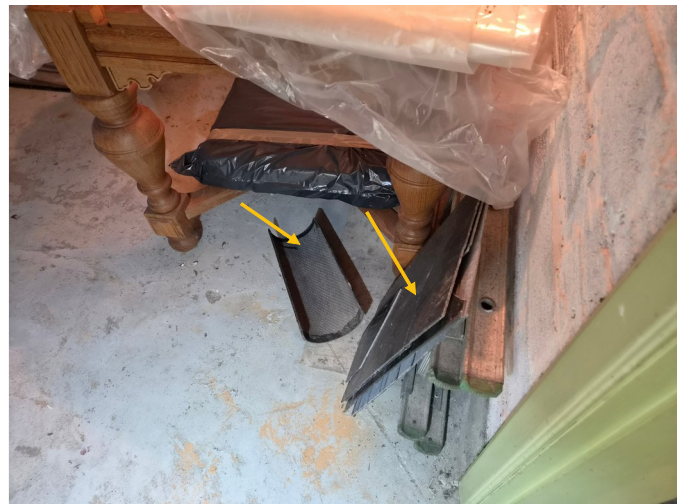
| Beschrijving | Afval leien + nok - kelder |
| Aanwezige resten | leien |
| Hoeveelheid (gewicht - aantal) | <ul style="list-style-type: none"><li>1,00 kg - 4 stuks</li></ul> |
| Opmerking | <p>De hoeveelheid is een zo nauwkeurig mogelijke opmeting, waar evenwel kleine afwijkingen op mogelijk zijn.</p> <p>Het gaat over de oude stock van het oude dak. Het oude dak (restjes) zijn getest in staal OF306-009 en teste positief of asbest. We gaan er dus vanuit deze ook asbest bevatten.</p> |

**Dringend verwijderen**

- Verwijder het asbestafval.
- Voer bijkomende staalname(s) uit.

- Eenvoudige handelingen: mag via doe-het-zelf of door werknemer(s) met opleidingsattest eenvoudige handelingen  
Deze toepassing mag door een aannemer die over een opleidingsattest eenvoudige handelingen beschikt of door een particulier (doe-het-zelf), verwijderd worden indien er geen verhoogd risico op vrijgave van asbestvezels (max. concentratie 0,01 vezels/cm<sup>3</sup> - CODEX Art. VI.3-54) ontstaat en de toepassing voorafgaand wordt gefixeerd/bevochtigd. De individuele elementen moeten zonder machinale werktuigen (boormachine, slijpschijf, hogedrukreiniger,) en zonder breken of gooien een voor een losgemaakt worden en dubbel en luchtdicht verpakt afgevoerd worden naar een erkend afvalpunt (recyclagepark). Daar moeten ze voorzichtig in de container voor asbestafval worden gelegd. Op het recyclagepark worden uitsluitend hechtgebonden asbestmaterialen aanvaard. Niet-hechtgebonden asbestmaterialen kunnen enkel bij een erkend asbestverwijderaar of asbestafvalverwerker worden aangeboden.

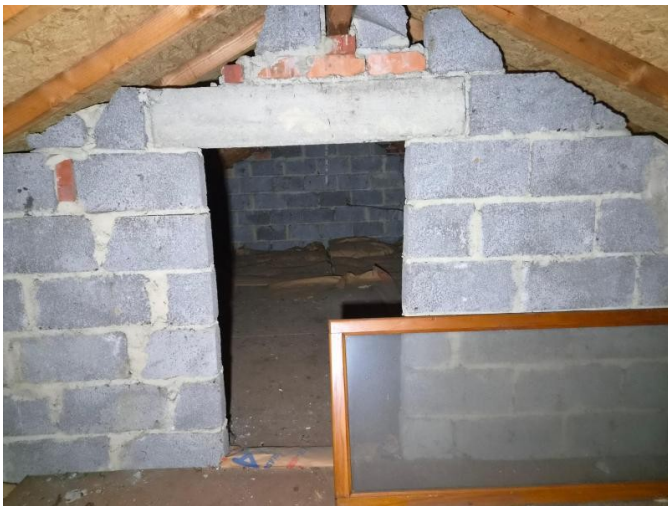
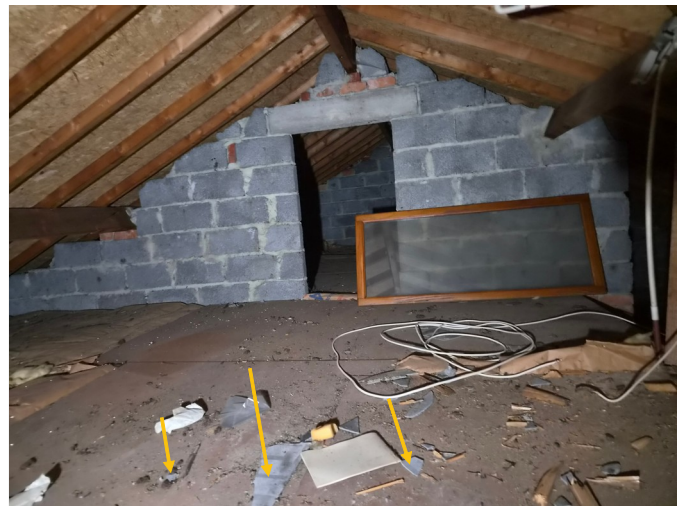
De zolder mag men niet betreden.

| # | Type | Referentie | Resultaat |
|---|---|---|---|
| 2.1 | Puntmonster | OF306-009 | Chrysotiel |

| Beschrijving | Afval (leien) - zolder |
| Type resten (contaminatie) | <ul style="list-style-type: none"><li>• Stof, deeltjes &lt; 4 mm, flinters, gruis (los, opliggend)</li><li>• Stukken, fragmenten (los, opliggend)</li></ul> |
| Gebondenheid resten | Niet hecht |
| Hoeveelheid (gewicht - aantal) | <ul style="list-style-type: none"><li>• 20,00 kg - 1 stuk</li></ul> |

**Dringend verwijderen**

- Sluit de ruimte luchtdicht af en vermijd het betreden van de ruimte in afwachting van verwijdering.
- Verwijder het asbestafval.

- Eenvoudige handelingen: enkel door erkend asbestverwijderaar  
Indien bovenstaande criteria worden overschreden:

Deze toepassing kan enkel door een erkende asbestverwijderaar verwijderd worden omdat er hier automatisch een verhoogd risico op vrijgave van asbestvezels (max. concentratie 0,01 vezels/cm<sup>3</sup> - CODEX - Art. VI.3-54) ontstaat. (Bron: VLAREM II: 6.4.0.1 par1, par2 en par3). Een erkend asbestverwijderaar moet ingeschakeld worden voor deze toepassingen die niet (kunnen) worden verwijderd door de couveuzezakmethode, door hermetische zone of door de materialen beschreven in Vlarem II, art. 6.4.0.1 par2. (Bron: Leidraad bij het Inspectieprotocol)

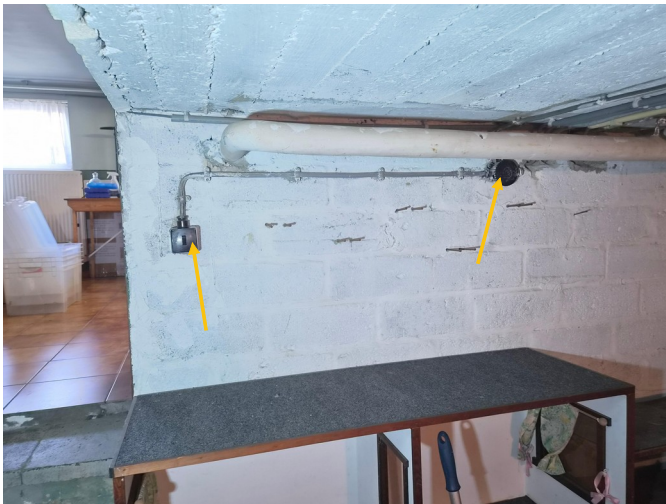
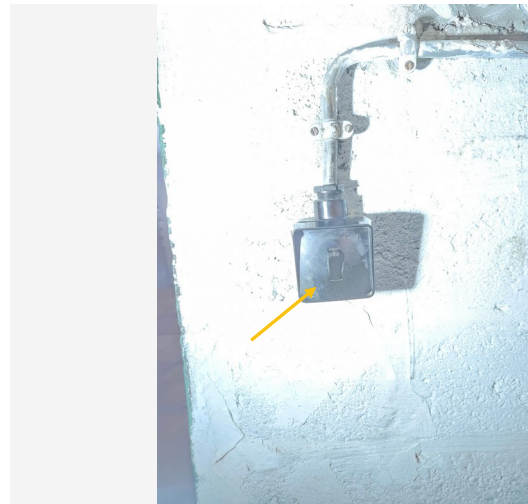
| Eindbeoordeling materiaalrisico | Verhoogd materiaalrisico en/of verhoogde kans op vezelvrijgave |

| Asbestsoort (vezeltype) | Crocidoliet aanwezig |
| Toestand van het materiaal | Licht beschadigd, licht verweerd. Intacte calciumsilicaatplaat of materiaal met categorie 3-gebondenheid |

| Beschrijving | Bakeliet schakelaar - stopcontact - kelder |

Verwijderen

- Zorg voor een veilig beheer. Vermijd het beschadigen van het asbestmateriaal. Controleer de toestand jaarlijks op wijzigingen.
- Voer bijkomende staalname(s) uit.

- Eenvoudige handelingen: mag via doe-het-zelf of door werknemer(s) met opleidingsattest eenvoudige handelingen  
Deze toepassing mag door een aannemer die over een opleidingsattest eenvoudige handelingen beschikt of door een particulier (doe-het-zelf), verwijderd worden indien er geen verhoogd risico op vrijgave van asbestvezels (max. concentratie 0,01 vezels/cm<sup>3</sup> - CODEX Art. VI.3-54) ontstaat en de toepassing voorafgaand wordt gefixeerd/bevochtigd. De individuele elementen moeten zonder machinale werktuigen (boormachine, slijpschijf, hogedrukreiniger,) en zonder breken of gooien een voor een losgemaakt worden en dubbel en luchtdicht verpakt afgevoerd worden naar een erkend afvalpunt (recyclagepark). Daar moeten ze voorzichtig in de container voor asbestafval worden gelegd. Op het recyclagepark worden uitsluitend hechtgebonden asbestmaterialen aanvaard. Niet-hechtgebonden asbestmaterialen kunnen enkel bij een erkend asbestverwijderaar of asbestafvalverwerker worden aangeboden.

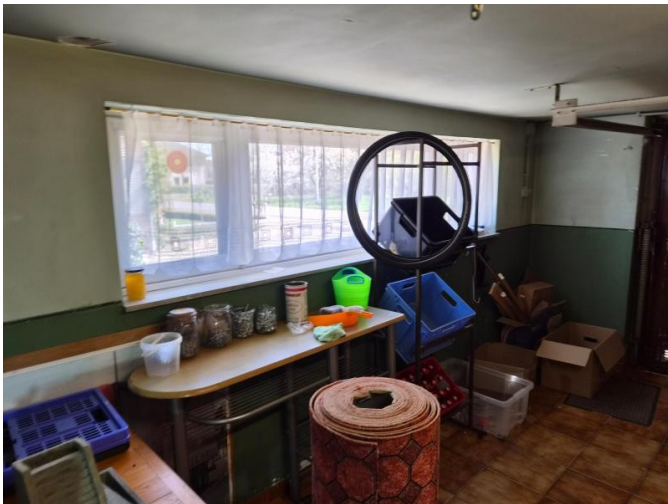
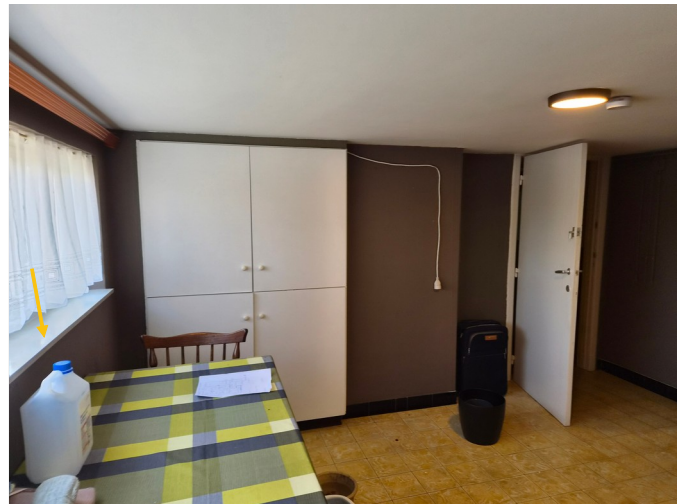
| Opmerking | De venstertabletten in de kelder zijn mogelijks van masal. Staalname niet mogelijk omdat dit valt onder destructief onderzoek. Massal venstertabletten bevatten meestal asbest. |

a. Fixeer en bevochtig het materiaal.

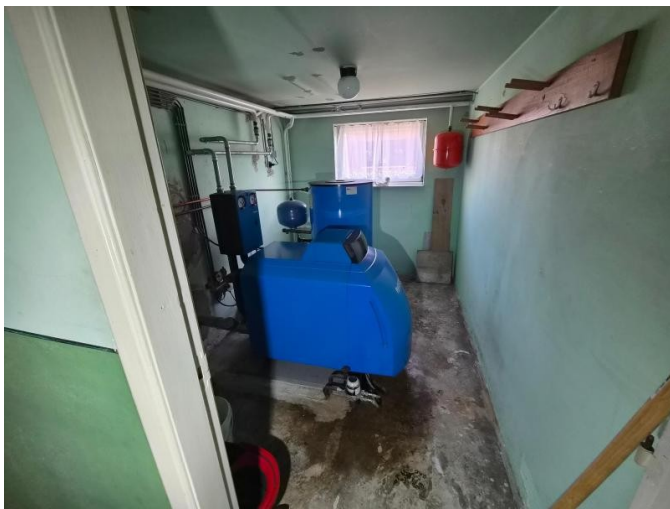
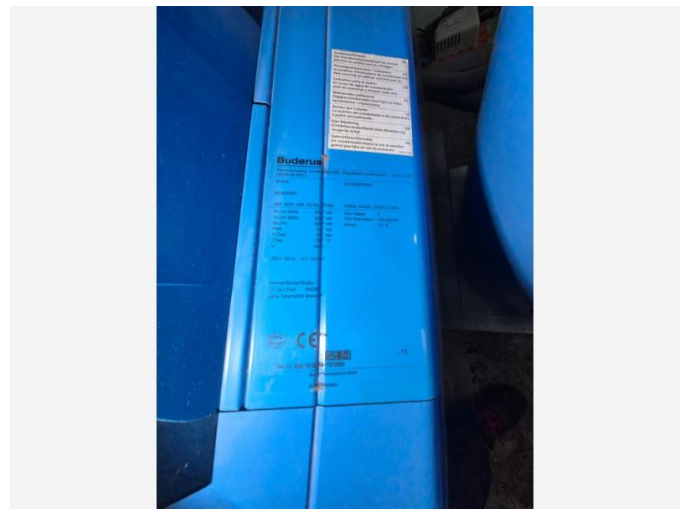
### Fiche 19: Stookketel / Brander

| Beschrijving | Notitie | Terug te vinden op plannen |
|---|---|---|
| Fiche 19: Stookketel / Brander | Deze stookketel is van na het risicobouwjaar en heeft ook een CE markering. | Plan 1.3: Garage - kelder |

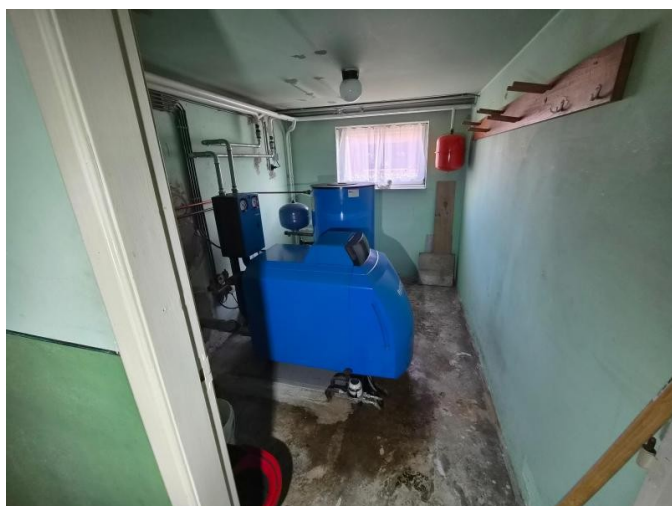
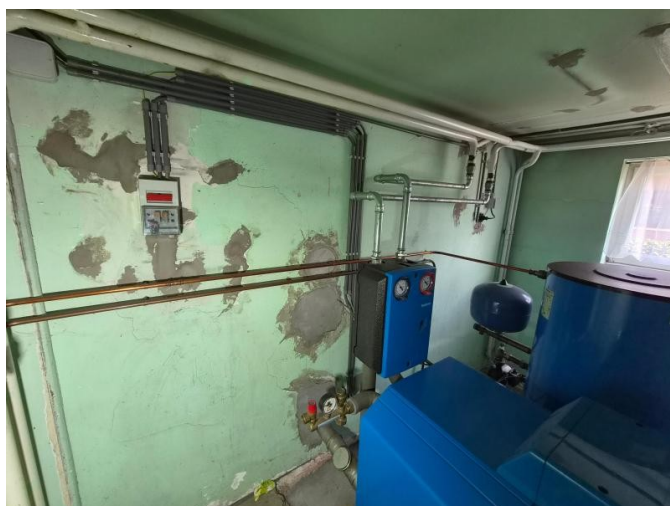
### Fiche 21: Leidingisolatie bij stookketel

| Beschrijving | Notitie | Terug te vinden op plannen |
|---|---|---|
| Fiche 21: Leidingisolatie bij stookketel | Er is geen leidingisolatie aanwezig. | Plan 1.3: Garage - kelder |
