# Asbestinventarisatattest

Hans Memlingstraat 11, 3680 Maaseik

Attestnummer : 20260815-000041.000

Uitgegeven op : 15.08.2026

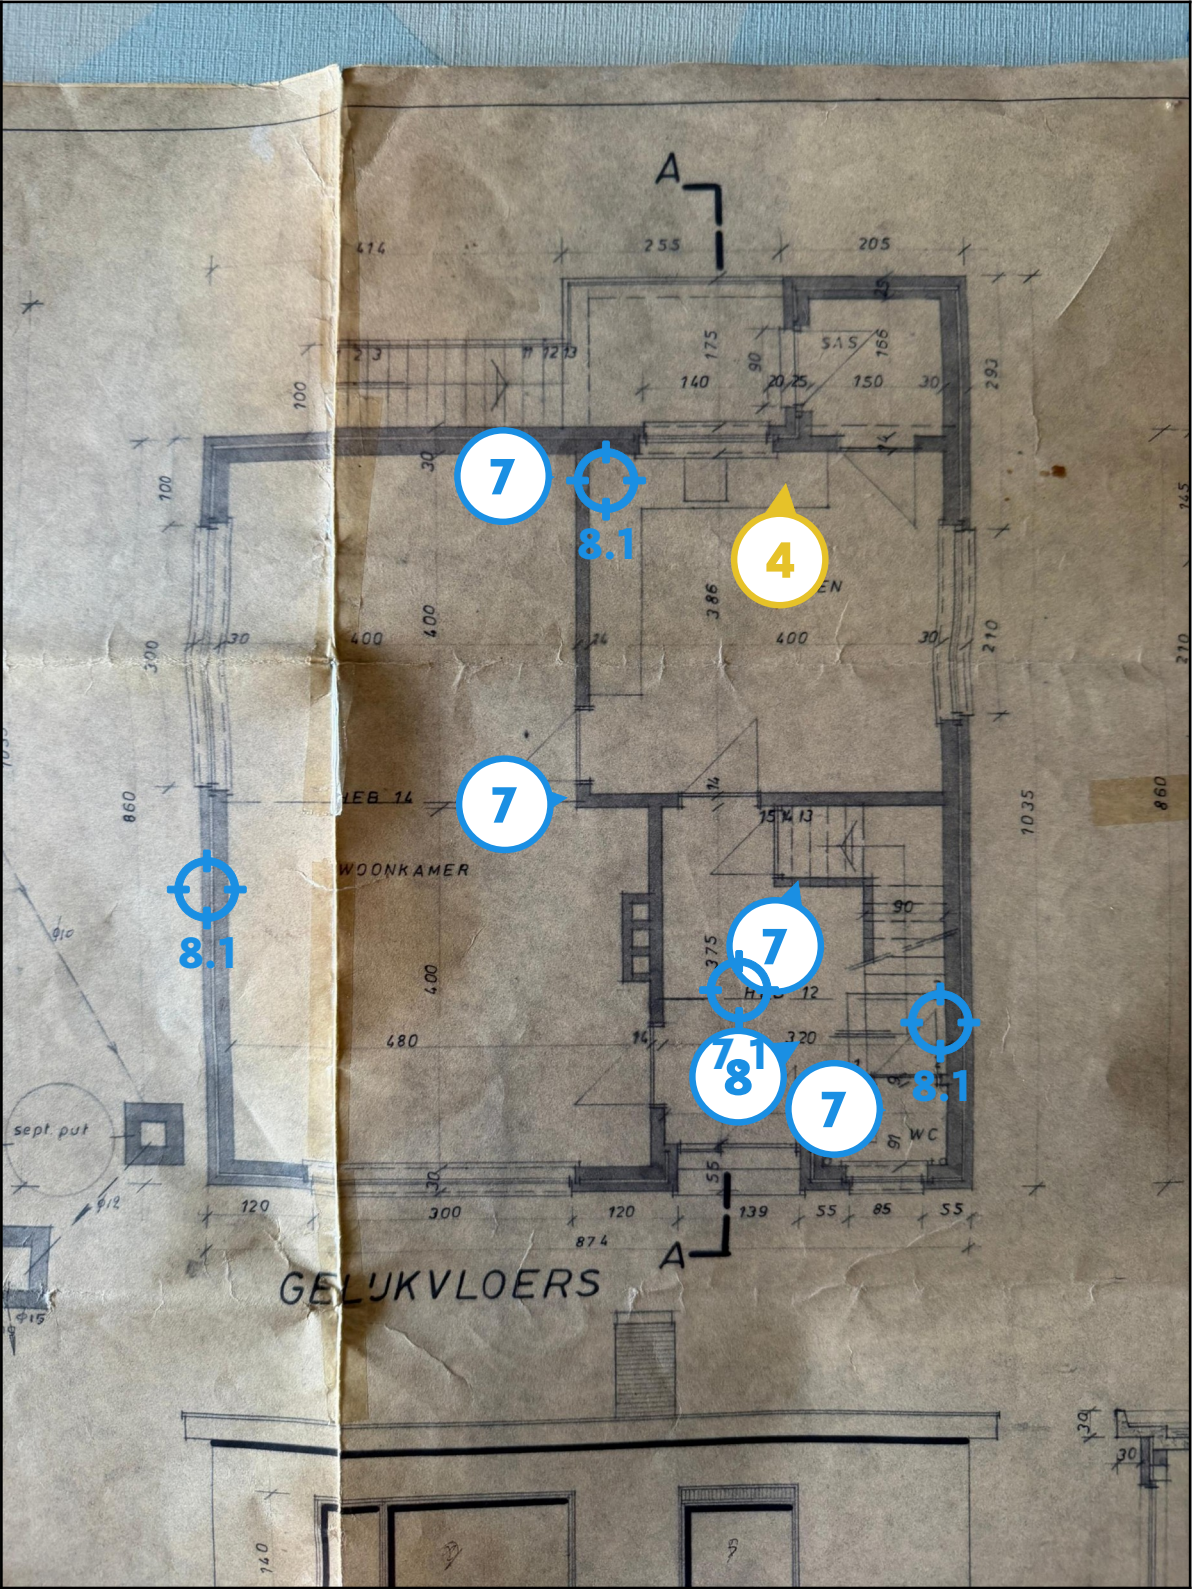
Plan 1.2: nv0

| 4. Anti-dreunplaatje onder lavabo keuken | Asbestmateriaal | Zorgvuldig beheren |

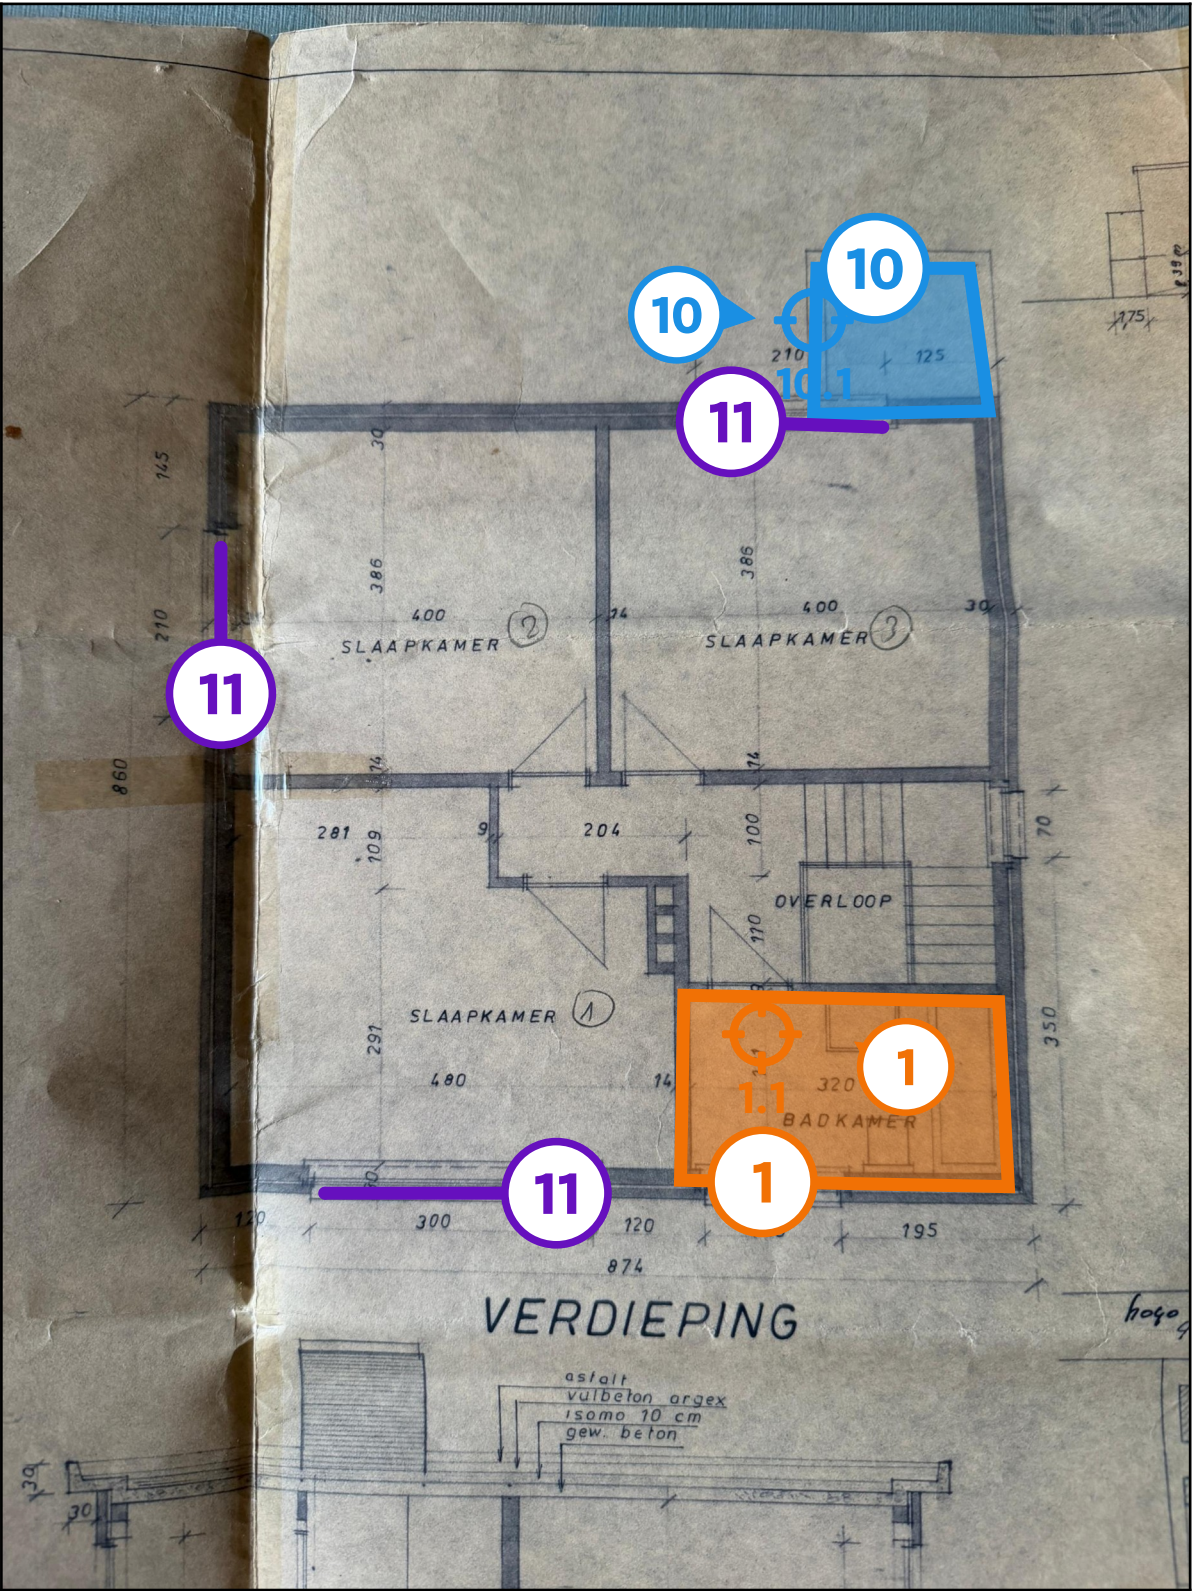
Plan 1.3: nv1

| 1. Vinylvloer badkamer | Asbestmateriaal | <a href="#">Verwijderen</a> |

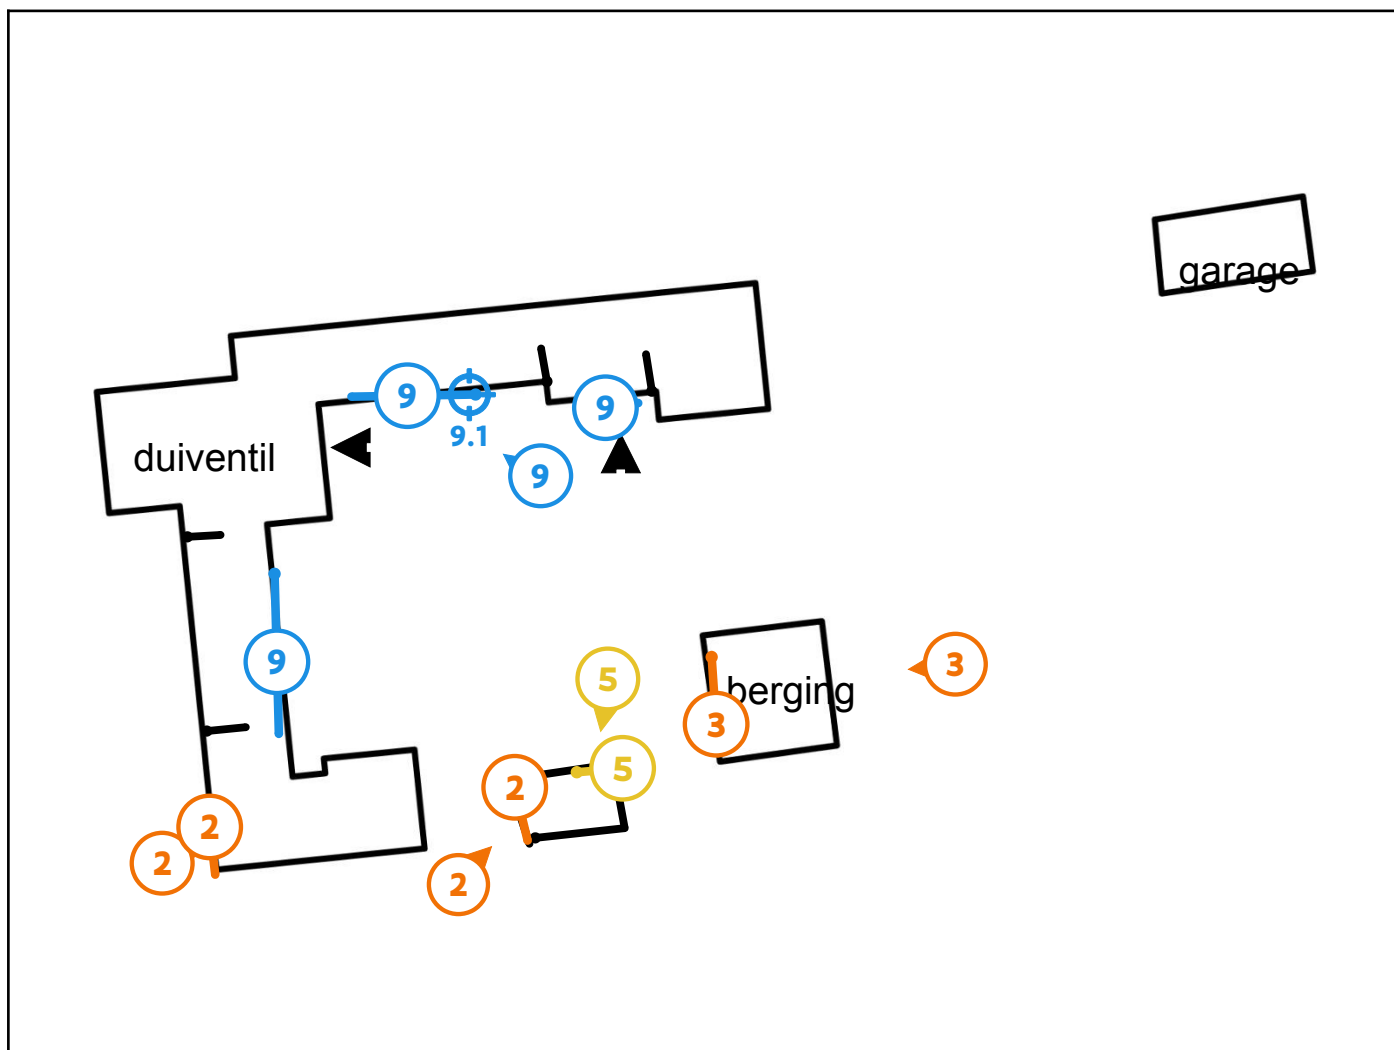
## Plan 2.1: Bijgebouw plan

| Beschrijving | Type | Actie |
|---|---|---|
| 2. golfplaten (cement) | Asbestmateriaal | Verwijderen |
| 3. 2 picalplaten | Asbestmateriaal | Verwijderen |
| 5. eternitplaat tuinberging | Asbestmateriaal | Zorgvuldig beheren |

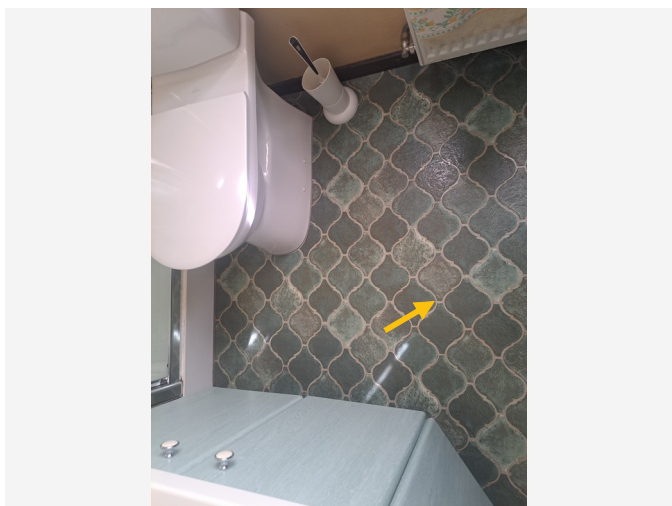
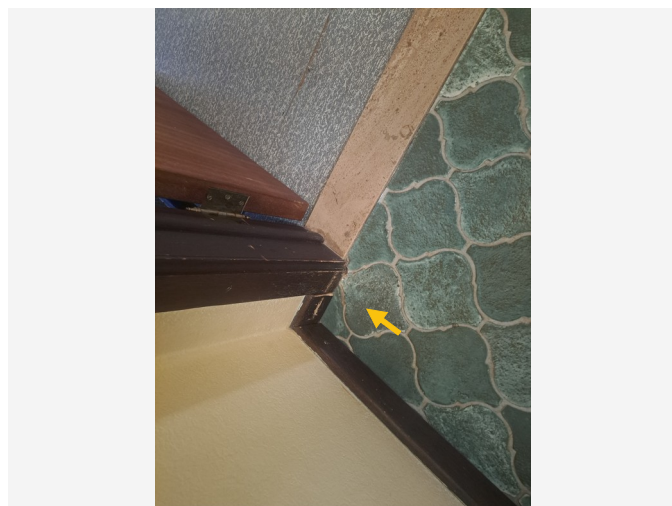
Het asbestmateriaal valt onder de mijlpaal van 2034.

- Hermetische zone (erkend asbestverwijderaar) omdat het niet hechtgebonden is

| Eindbeoordeling materiaalrisico | Laag materiaalrisico en/of verlaagde kans op vezelvrijgave |

| Gebondenheid | Categorie 2: niet-hechtgebonden met matrix |
| Asbestsoort (vezeltype) | Alleen chrysotiel aanwezig |
| Asbestconcentratie | Hoog ( $\geq 50\%$ ) |
| Toestand van het materiaal | Onbeschadigd, niet verweerd |

| Beschrijving | Vinylvloer badkamer |
| Hoeveelheid (oppervlakte - aantal) | • 12,00 m <sup>2</sup> - 1 stuk |

- Zorg voor een veilig beheer. Vermijd het beschadigen van het asbestmateriaal. Controleer de toestand jaarlijks op wijzigingen.

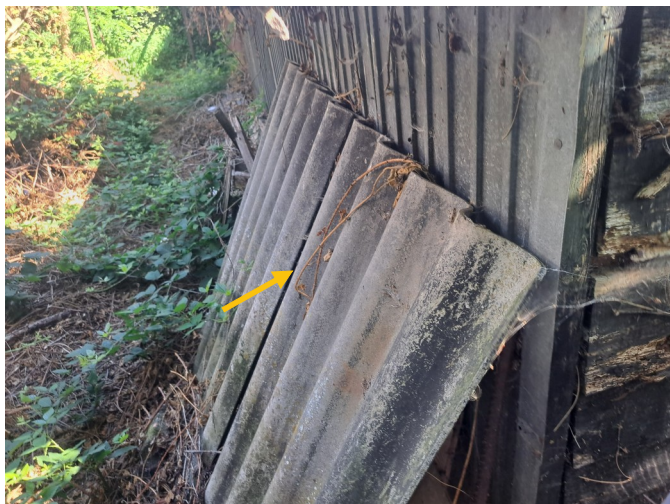
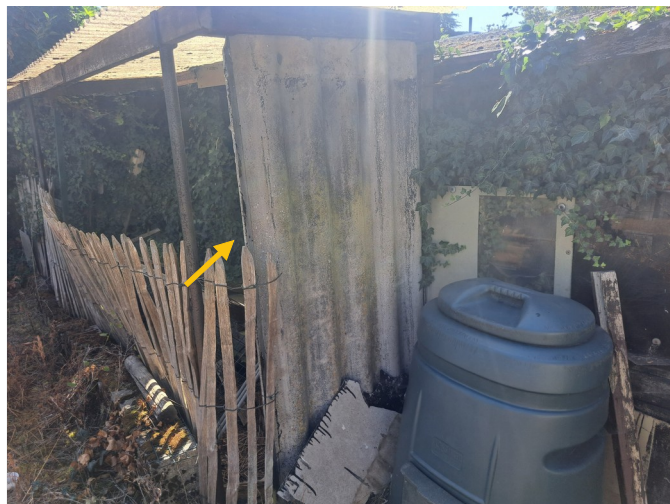
Het asbestmateriaal valt onder de mijlpaal van 2034.

| Eindbeoordeling materiaalrisico | Laag materiaalrisico en/of verlaagde kans op vezelvrijgave |

| Gebondenheid | Categorie 1: hechtgebonden in oorsprong |
| Asbestsoort (vezeltype) | Crocidoliet aanwezig |
| Toestand van het materiaal | Licht beschadigd, licht verweerd. Intacte calciumsilicaatplaat of materiaal met categorie 3-gebondenheid |

| Beschrijving | golfplaten (cement) |
| Hoeveelheid (oppervlakte - aantal) | • 6,00 m <sup>2</sup> - 3 stuks |

- Verwijder dit asbestmateriaal zo snel mogelijk. Volg de toestand goed op.
- Hemelwater dat afspoelt van asbestcement daken of gevels kan asbestdeeltjes bevatten. Gebruik het enkel voor gesloten circuits (bv. spoelen toiletten). Reinig na het vervangen van het dak of de gevel de dakgoten en regenwaterput of -ton om asbesthoudend sediment of slib te verwijderen
- Voer bijkomende staalname(s) uit.

- Eenvoudige handelingen: mag via doe-het-zelf of door werknemer(s) met opleidingsattest eenvoudige handelingen  
Deze toepassing mag door een aannemer die over een opleidingsattest eenvoudige handelingen beschikt of door een particulier (doe-het-zelf), verwijderd worden indien er geen verhoogd risico op vrijgave van asbestvezels (max. concentratie 0,01 vezels/cm<sup>3</sup> - CODEX Art. VI.3-54) ontstaat en de toepassing voorafgaand wordt gefixeerd/bevochtigd. De individuele elementen moeten zonder machinale werktuigen (boormachine, slijpschijf, hogedrukreiniger, etc.) en zonder breken of gooien een voor een losgemaakt worden en dubbel en luchtdicht verpakt afgevoerd worden naar een erkend afvalpunt (recyclagepark). Daar moeten ze voorzichtig in de container voor asbestafval worden gelegd. Op het recyclagepark worden uitsluitend hechtgebonden

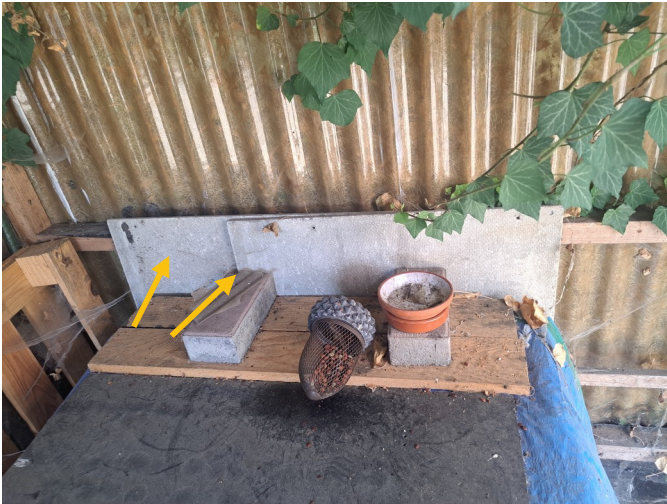
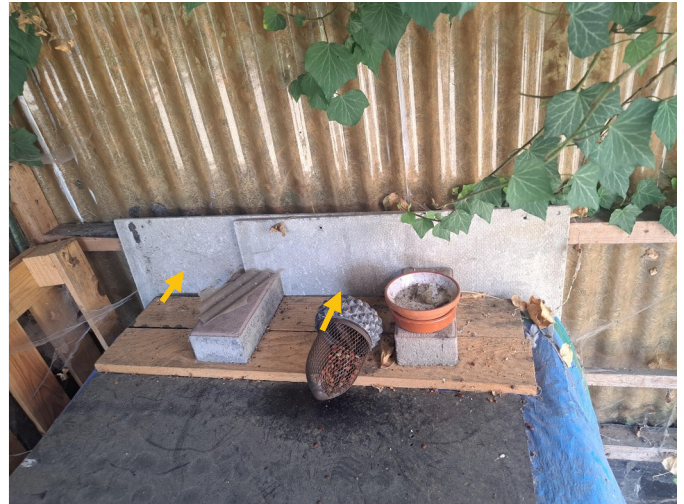
Het asbestmateriaal valt onder de mijlpaal van 2034.

| Eindbeoordeling materiaalrisico | Laag materiaalrisico en/of verlaagde kans op vezelvrijgave |

| Gebondenheid | Categorie 2: niet-hechtgebonden met matrix |
| Asbestsoort (vezeltype) | Amfibool aanwezig, uitgezonderd crocidoliet |
| Toestand van het materiaal | Onbeschadigd, niet verweerd |

| Beschrijving | 2 picalplaten |
| Hoeveelheid (gewicht - aantal) | • 4,00 kg - 2 stuks |

- Zorg voor een veilig beheer. Vermijd het beschadigen van het asbestmateriaal. Controleer de toestand jaarlijks op wijzigingen.
- Voer bijkomende staalname(s) uit.

- Eenvoudige handelingen: mag via doe-het-zelf of door werknemer(s) met opleidingsattest eenvoudige handelingen omdat het hechtgebonden is

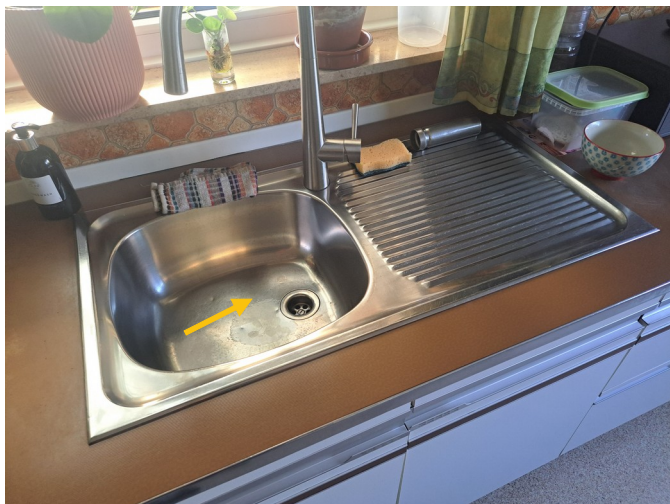
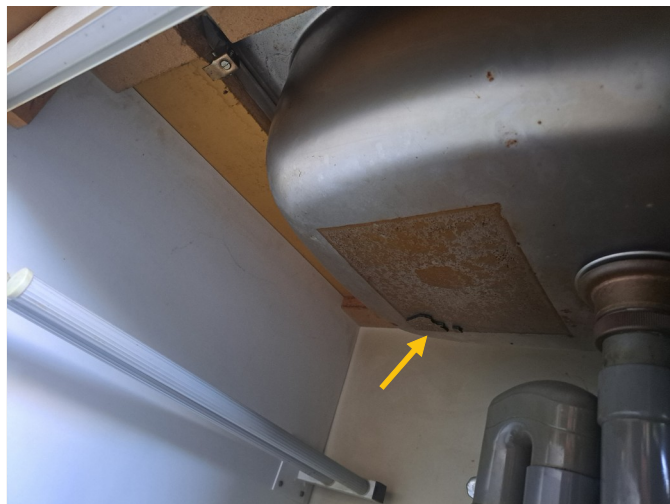
Het asbestmateriaal valt onder de mijlpaal van 2034.

| Eindbeoordeling materiaalrisico | Laag materiaalrisico en/of verlaagde kans op vezelvrijgave |

| Gebondenheid | Categorie 1: hechtgebonden in oorsprong |
| Asbestsoort (vezeltype) | Alleen chrysotiel aanwezig |
| Toestand van het materiaal | Licht beschadigd, licht verweerd. Intacte calciumsilicaatplaat of materiaal met categorie 3-gebondenheid |

| Beschrijving | Anti-dreunplaatje onder lavabo keuken |

- Verwijder dit asbestmateriaal zo snel mogelijk. Volg de toestand goed op.
- Voer bijkomende staalname(s) uit.

- Eenvoudige handelingen: mag via doe-het-zelf of door werknemer(s) met opleidingsattest eenvoudige handelingen  
Deze toepassing mag door een aannemer die over een opleidingsattest eenvoudige handelingen beschikt of door een particulier (doe-het-zelf), verwijderd worden indien er geen verhoogd risico op vrijgave van asbestvezels (max. concentratie 0,01 vezels/cm<sup>3</sup> - CODEX Art. VI.3-54) ontstaat en de toepassing voorafgaand wordt gefixeerd/bevochtigd. De individuele elementen moeten zonder machinale werktuigen (boormachine, slijpschijf, hogedrukreiniger, etc.) en zonder breken of gooien een voor een losgemaakt worden en dubbel en luchtdicht verpakt afgevoerd worden naar een erkend afvalpunt (recyclagepark). Daar moeten ze voorzichtig in de container voor asbestafval worden gelegd. Op het recyclagepark worden uitsluitend hechtgebonden asbestmaterialen aanvaard. Niet-hechtgebonden asbestmaterialen kunnen enkel bij een erkend asbestverwijderaar of asbestafvalverwerker worden aangeboden.
