# Asbestinventarisatetest

Honsdries 12, 3640 Kinrooi

Attestnummer : **20260910-000381.000**

Uitgegeven op : **10.09.2026**

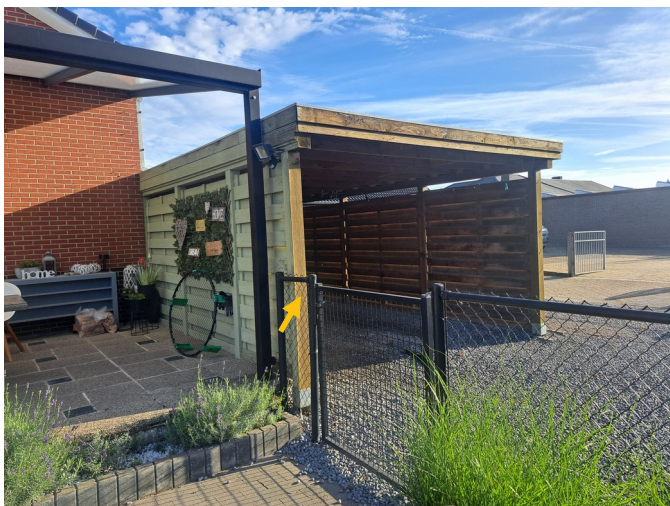
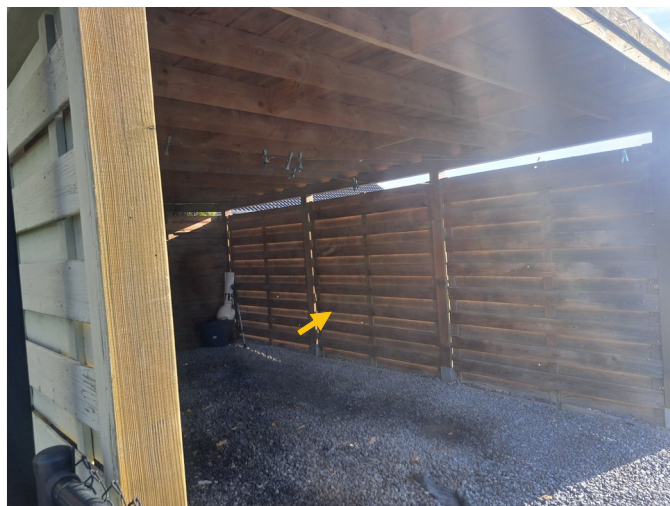
## Informatie over een niet-asbestverdacht materiaal

| Basis voor advies | De asbestdeskundige beoordeelt het materiaal als niet-asbestverdacht. |

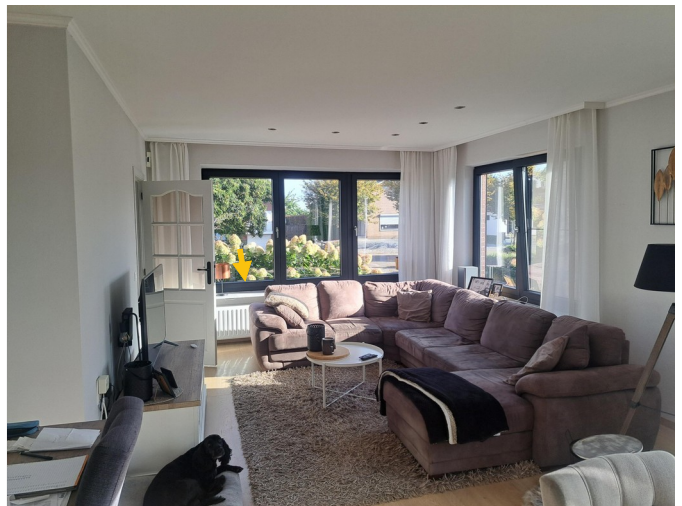
### Informatie over een niet-asbestverdacht materiaal

| Basis voor advies | De asbestdeskundige beoordeelt het materiaal als niet-asbestverdacht. |

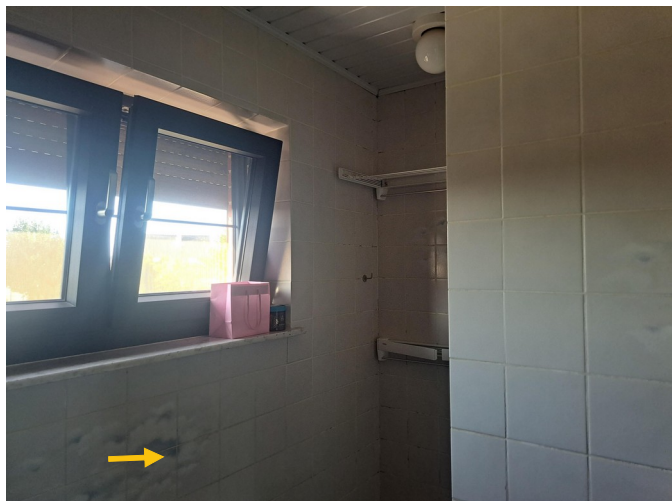
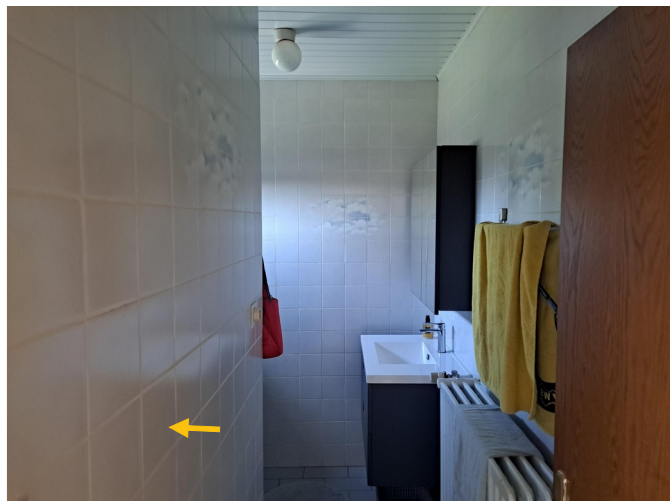
## Fiche 3: eventuele tegellijm achter wandtegels badkamer

### Informatie over een materiaal dat de asbestdeskundige niet kan waarnemen of vaststellen

| Basis voor advies | Beoordeling op basis van expertise, zonder een vaststelling door de asbestdeskundige. |

als bij verwijdring blijkt dat er tegellijm achter zit dan best deze eerst laten testen

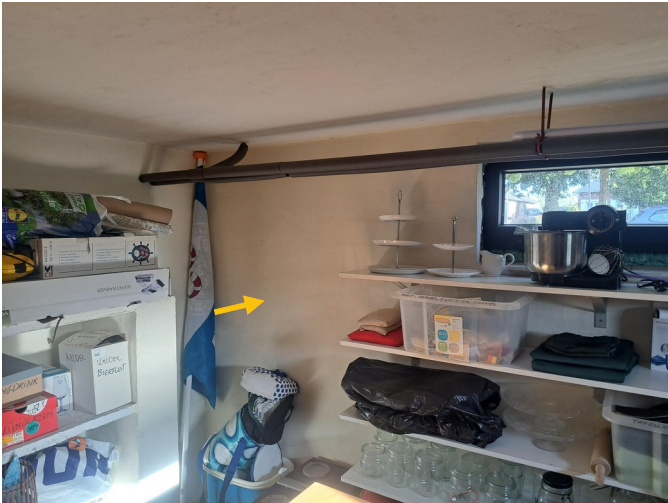
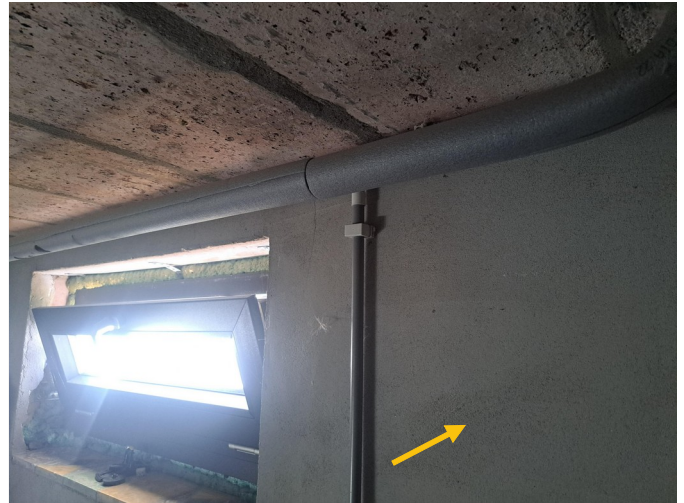
## Fiche 4: cementering kelderwanden

### Conclusie

Geen asbest

| # | Type | Referentie | Resultaat |
|---|---|---|---|
| 4.1 | Mengmonster | g4923 | Geen asbest |

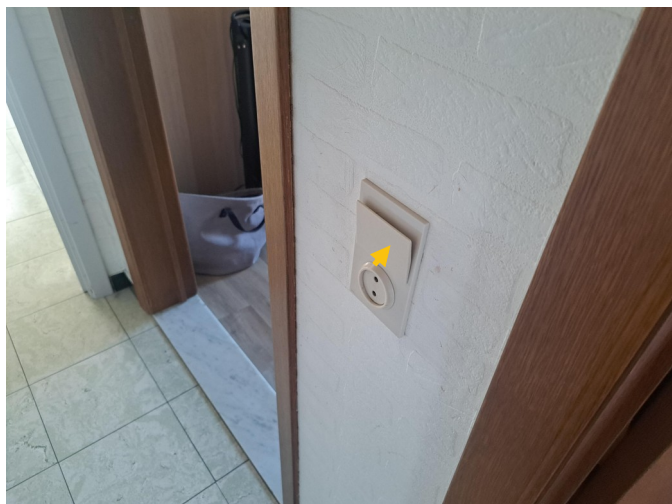
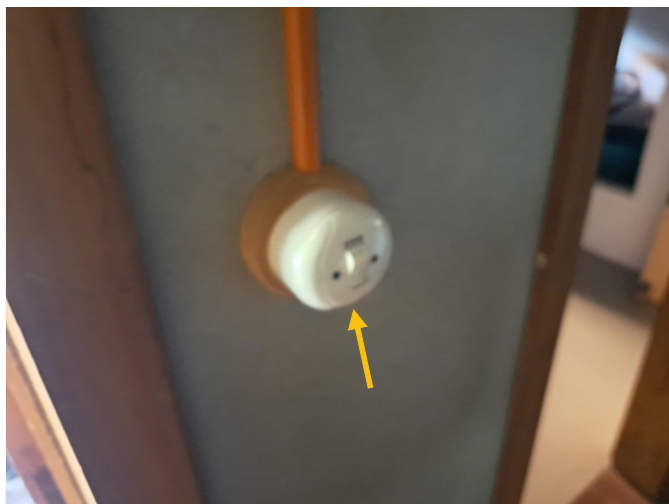
### Conclusie

Geen asbest

| # | Type | Referentie | Resultaat |
|---|---|---|---|
| 5.1 | Puntmonster | g4922 | Geen asbest |

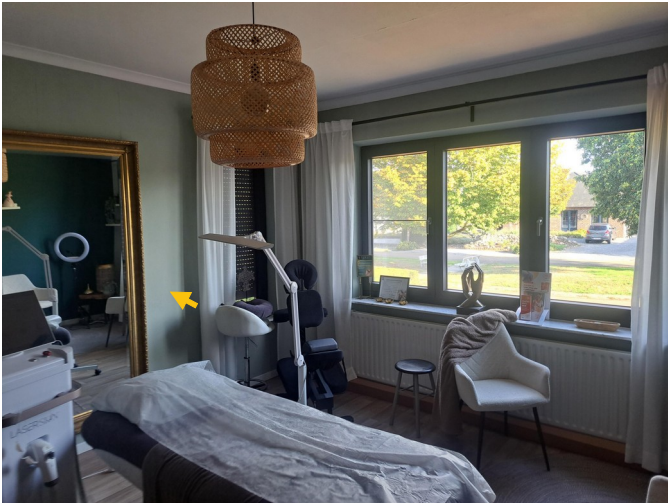
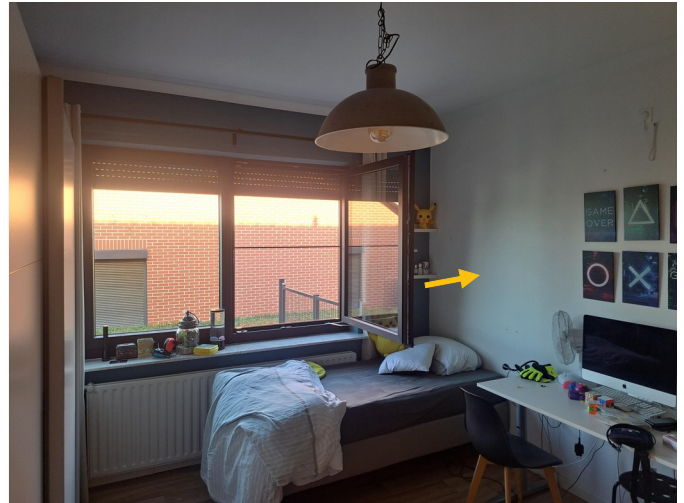
## Fiche 6: pleister wanden

## Conclusie

Geen asbest

| # | Type | Referentie | Resultaat |
|---|---|---|---|
| 6.1 | Mengmonster | g4921 | Geen asbest |

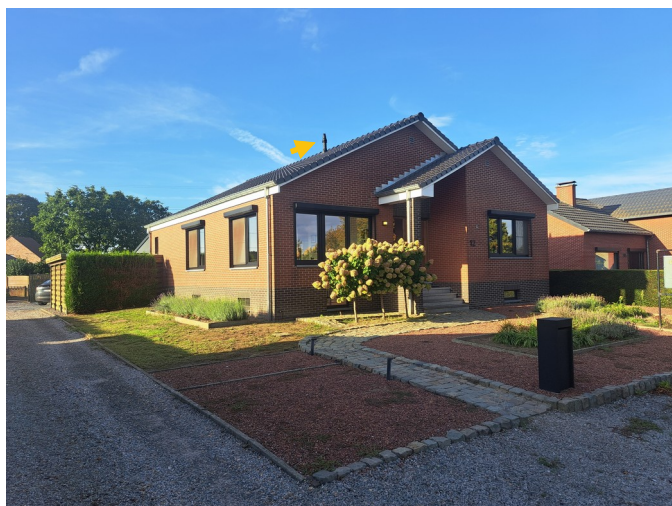
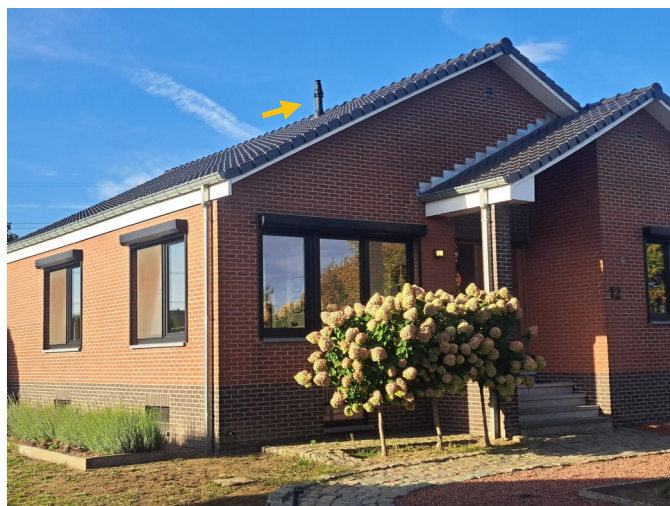
### Fiche 7: Rookgaskanaal (niet verdacht)

| Beschrijving | Notitie | Terug te vinden op plannen |
|---|---|---|
| Fiche 7: Rookgaskanaal (niet verdacht) | Het rookgaskanaal is niet asbestverdacht. | Plan 1.4: dakenplan |

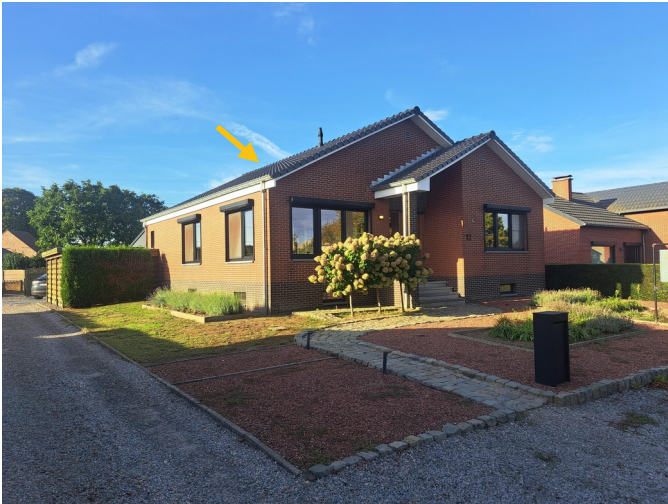
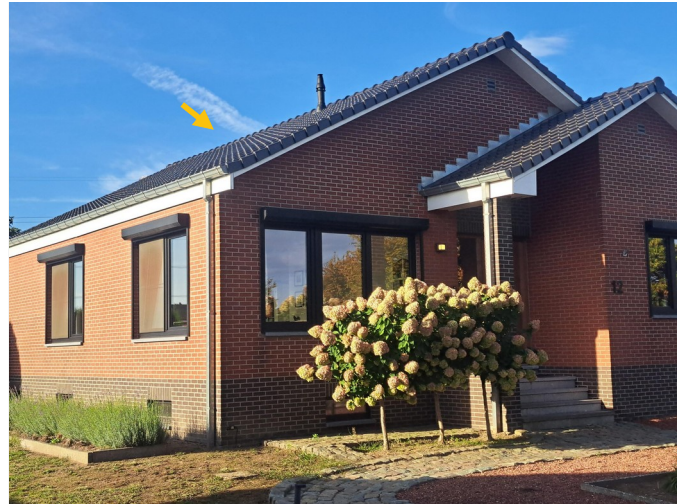
## Fiche 8: Dakbedekking in dakpannen (niet verdacht)

| Beschrijving | Notitie | Terug te vinden op plannen |
|---|---|---|
| Fiche 8: Dakbedekking in dakpannen (niet verdacht) | De dakbedekking is niet-asbestverdacht. | Plan 1.4: dakenplan |

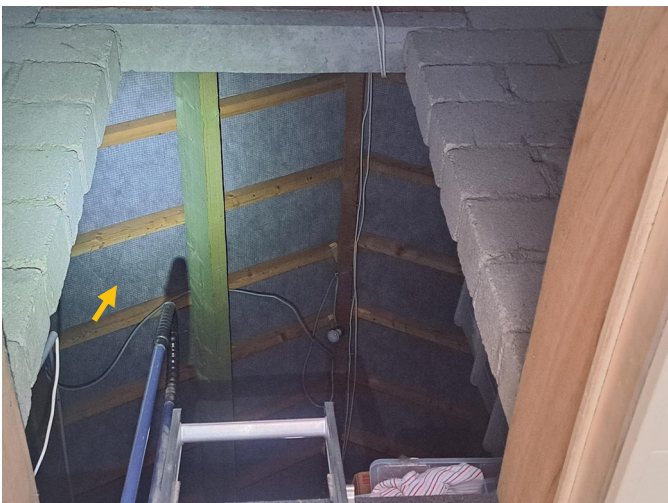
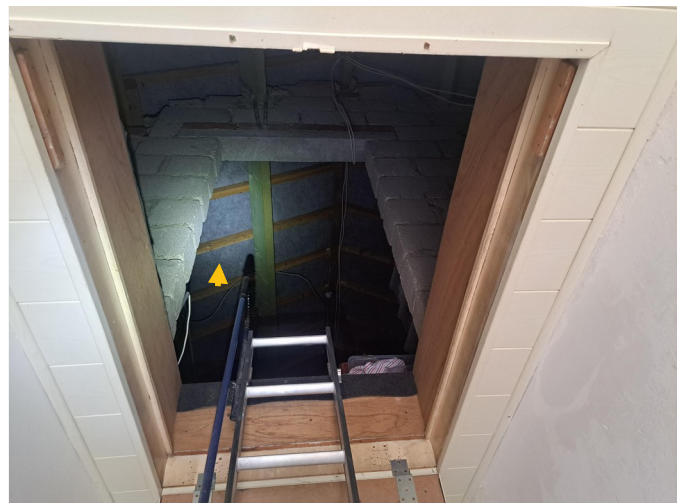
## Fiche 10: Onderdak van de woning is uit doek

| Beschrijving | Notitie | Terug te vinden op plannen |
|---|---|---|
| Fiche 10: Onderdak van de woning is uit doek | biplexfolie | Plan 1.3: zolder |

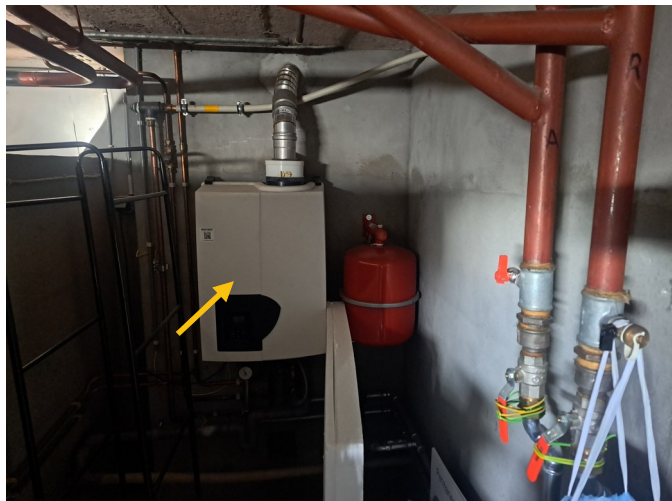
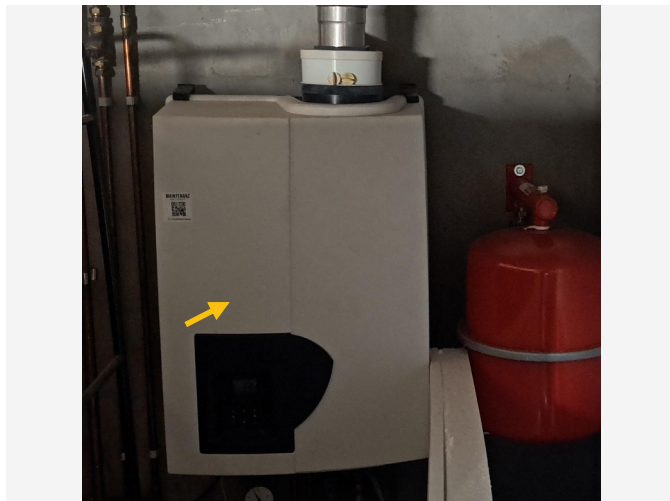
## Fiche 11: CV-brander (niet verdacht)

| Beschrijving | Notitie | Terug te vinden op plannen |
|---|---|---|
| Fiche 11: CV-brander (niet verdacht) | De CV-brander bevat geen asbestverdachte materialen. | Plan 1.1: kelder |
