# Asbestinventarisatetest

Lemmenshoefstraat 36E, 3650 Dilsen-Stokkem

Attestnummer : **20260828-000275.000**

Eindconclusie:

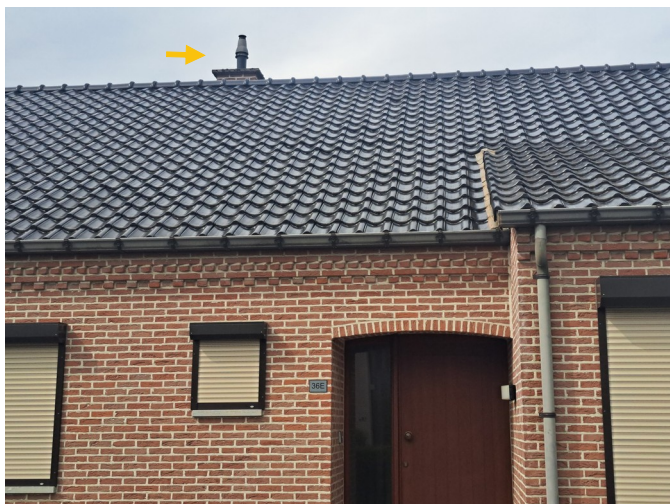
Situeringsfoto

**Reden:** Het te onderzoeken materiaal situeert zich hoger dan 3,50 m te rekenen vanaf een veilige ondergrond

**Uitleg van de asbestdeskundige:** Het rookgaskanaal is niet beoordeeld. Aan de binnenzijde is de kachel aangesloten. Aan de buitenzijde is het hoger dan 3,5 meter om de schoorsteen te inspecteren. Het is niet zichtbaar of er een asbestverdacht rookgaskanaal aanwezig is in de schoorsteen. Conform ons inspectieprotocol mogen wij een beperking inroepen voor hoogtes hoger dan 3,5 m. Indien men dit wil laten onderzoeken, dient er een nieuwe afspraak gemaakt te worden en moet er een hoogtewerker voorzien worden, evenals iemand die bevoegd is om deze te bedienen en eventueel een techniek die de al dan niet aanwezige schouwwhoed kan afnemen en weer terugplaatsen.

| (Asbest)materiaal | Rookgaskanaal |
| Karakterisatie | Asbest (verdacht) |

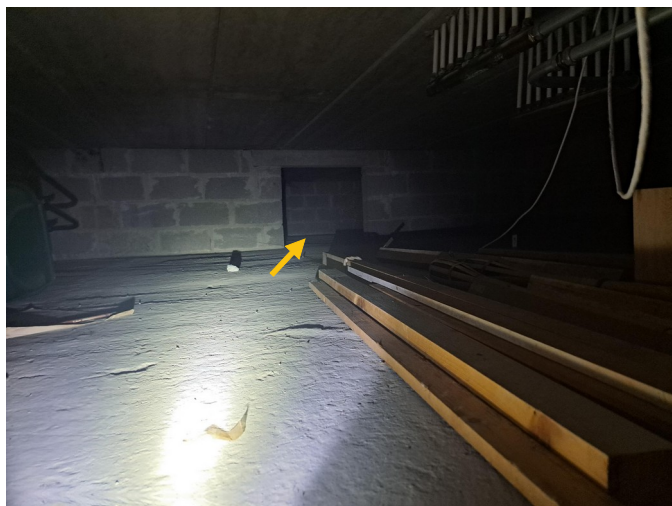
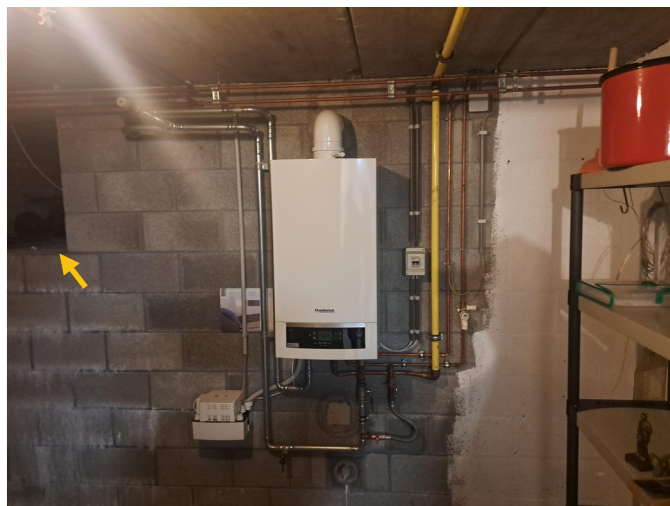
### Informatie over een niet-asbestverdacht materiaal

| Basis voor advies | De asbestdeskundige beoordeelt het materiaal als niet-asbestverdacht. |

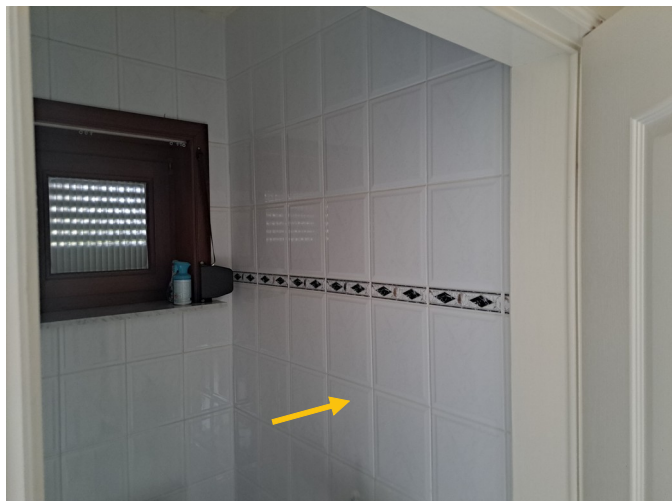
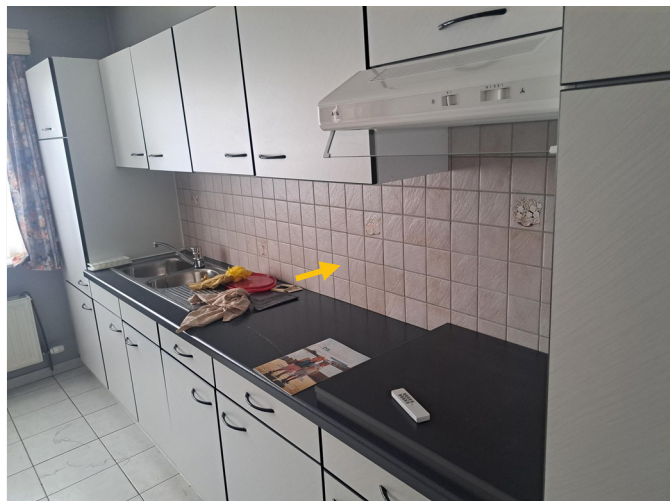
## Fiche 3: eventuele tegellijm achter wandtegels badkamer en wc en keuken

### Informatie over een materiaal dat de asbestdeskundige niet kan waarnemen of vaststellen

| Basis voor advies | Beoordeling op basis van expertise, zonder een vaststelling door de asbestdeskundige. |

als later bij verwijdering blijkt dat er sprake is van tegellijm best eerst staal laten analyseren

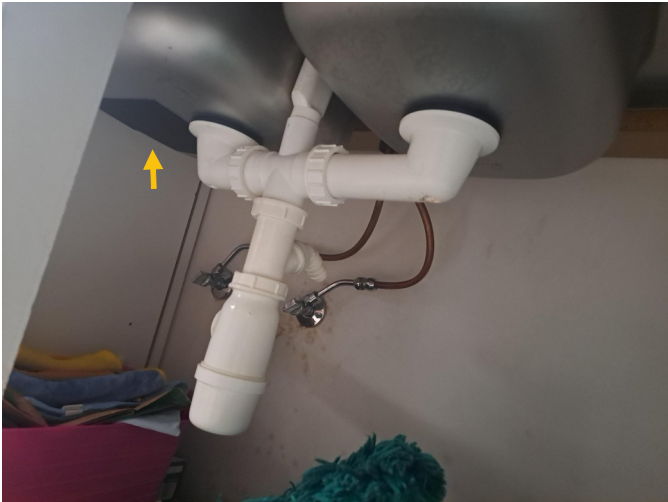
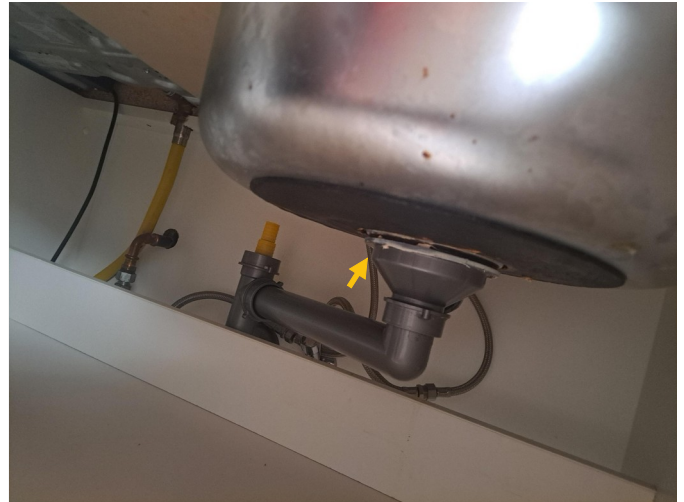
## Fiche 4: 2 x zwarte antidreunplaatje onder lavabo keuken en waspl.

Geen asbest

| # | Type | Referentie | Resultaat |
|---|---|---|---|
| 4.1 | Mengmonster | g4412 | Geen asbest |

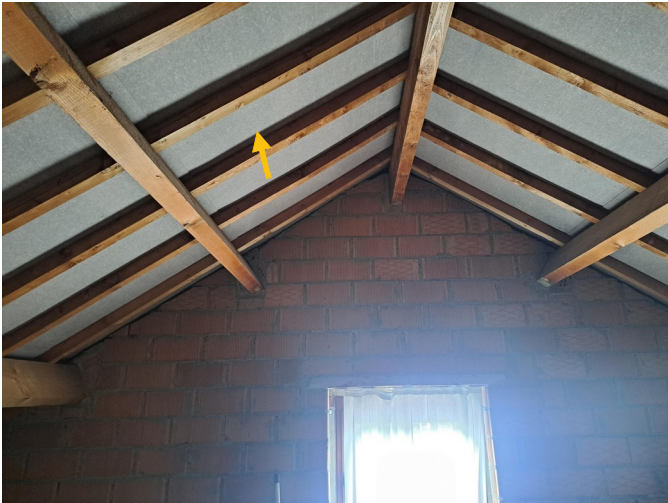
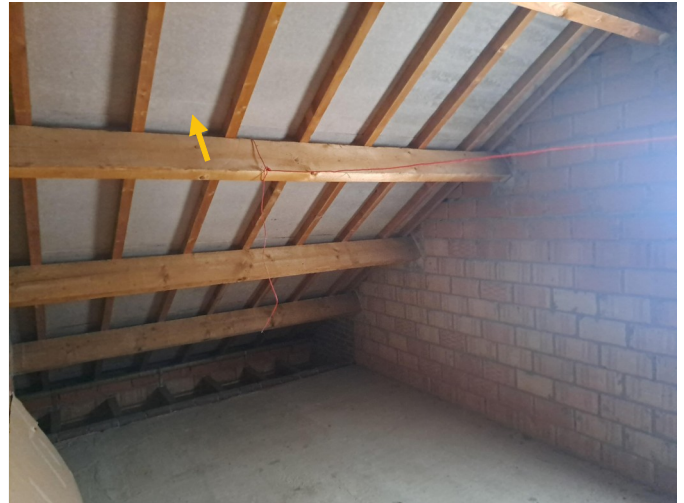
## Fiche 5: Onderdak type menuiserie

Geen asbest

| # | Type | Referentie | Resultaat |
|---|---|---|---|
| 5.1 | Puntmonster | g4414 | Geen asbest |

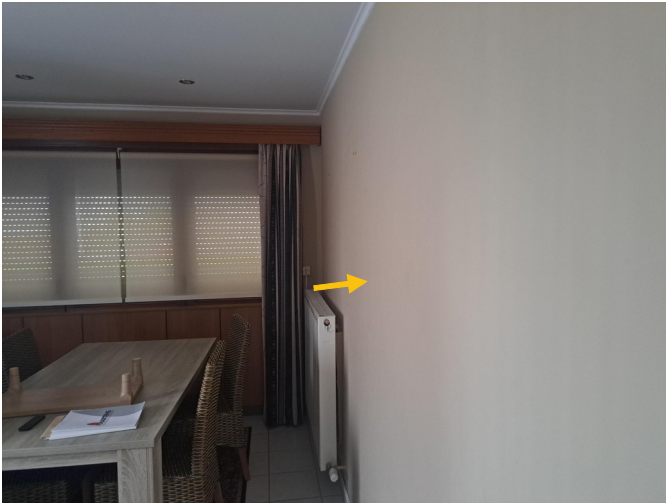
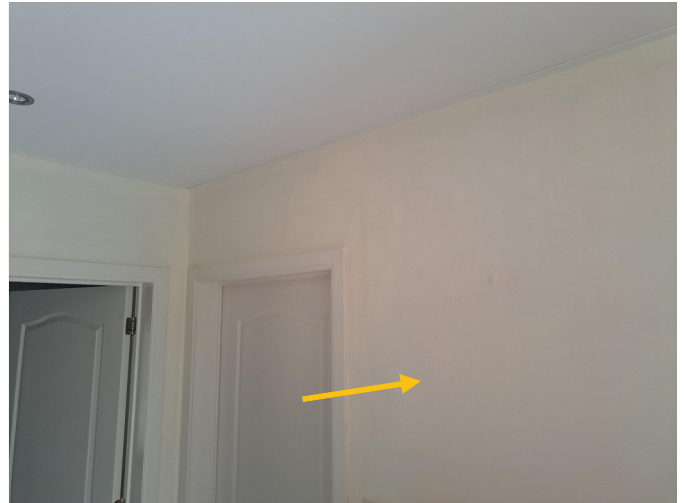
## Fiche 6: pleister wanden

Geen asbest

| # | Type | Referentie | Resultaat |
|---|---|---|---|
| 6.1 | Mengmonster | g4411 | Geen asbest |

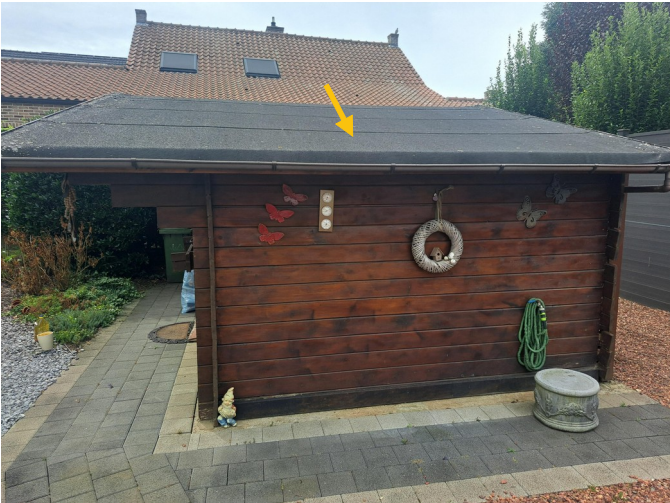
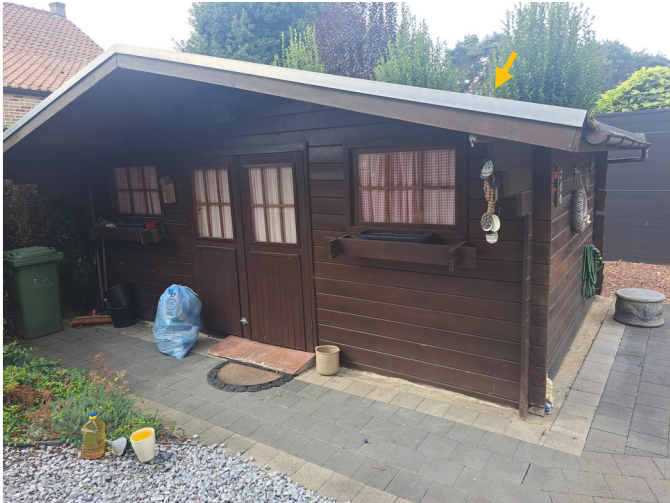
# Fiche 7: Roofing plat dak tuinhuis

Geen asbest

| # | Type | Referentie | Resultaat |
|---|---|---|---|
| 7.1 | Puntmonster | g4413 | Geen asbest |

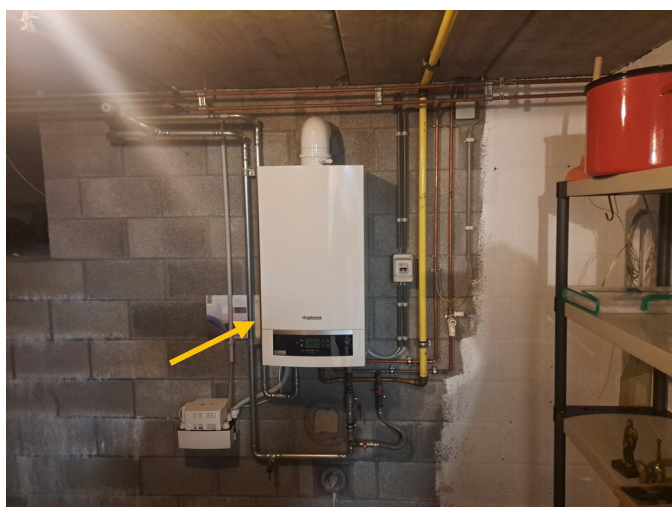
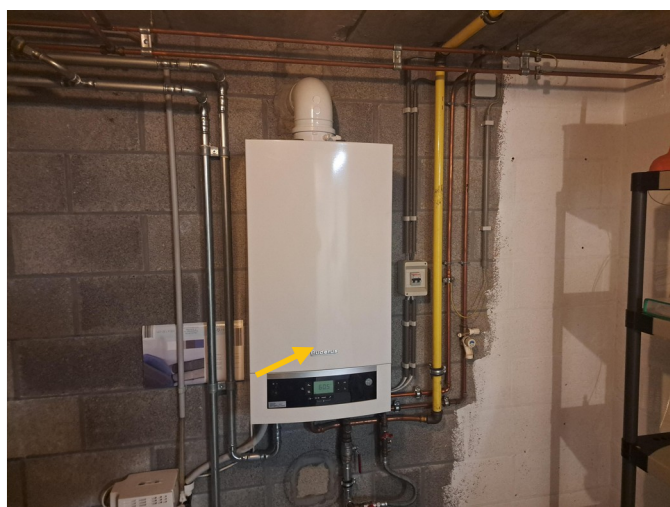
### Fiche 9: CV-brander (niet verdacht)

| Beschrijving | Notitie | Terug te vinden op plannen |
|---|---|---|
| Fiche 9: CV-brander (niet verdacht) | De CV-brander bevat geen asbestverdachte materialen. | Plan 1.4: kelder |
