# Asbestinventarisatetest

Kruisvenlaan 44, 3650 Dilsen-Stokkem

Attestnummer : **20260914-000357.000**

Uitgegeven op : **14.09.2026**

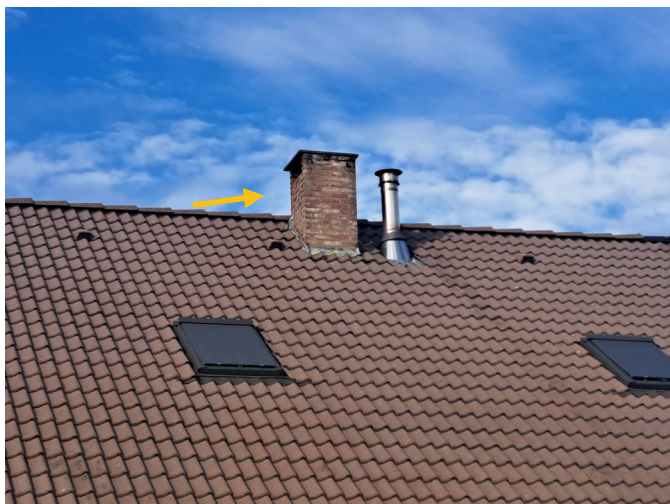
Situeringsfoto

**Reden:** Het te onderzoeken materiaal situeert zich hoger dan 3,50 m te rekenen vanaf een veilige ondergrond

**Uitleg van de asbestdeskundige:** Het rookgaskanaal is niet beoordeeld. Aan de binnenzijde is de kachel aangesloten. Aan de buitenzijde is het hoger dan 3,5 meter om de schoorsteen te inspecteren. Het is niet zichtbaar of er een asbestverdacht rookgaskanaal aanwezig is in de schoorsteen. Conform ons inspectieprotocol mogen wij een beperking inroepen voor hoogtes hoger dan 3,5 m. Indien men dit wil laten onderzoeken, dient er een nieuwe afspraak gemaakt te worden en moet er een hoogtewerker voorzien worden, evenals iemand die bevoegd is om deze te bedienen en eventueel een techniek die de al dan niet aanwezige schouwhoed kan afnemen en weer terugplaatsen.

| (Asbest)materiaal | Rookgaskanaal |
| Karakterisatie | Asbest (verdacht) |

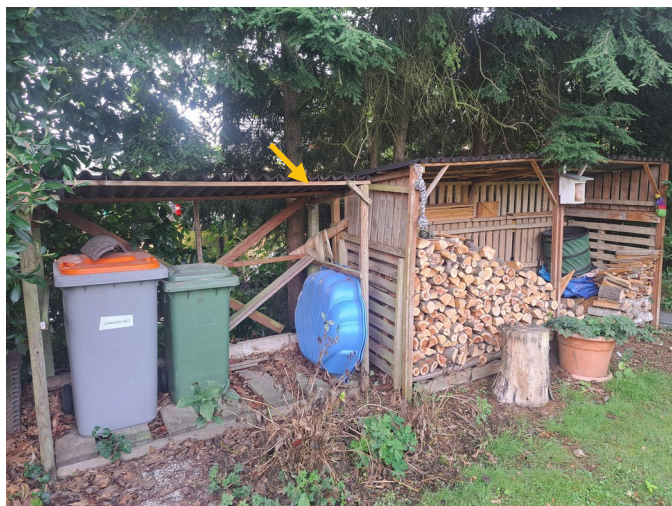
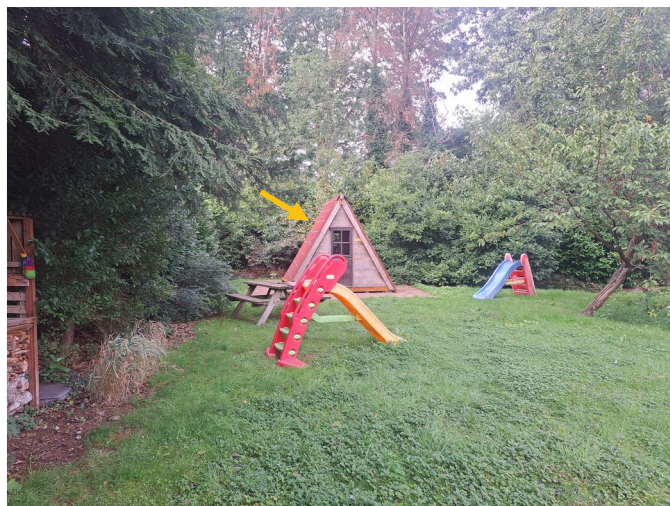
| Basis voor advies | De asbestdeskundige beoordeelt het materiaal als niet-asbestverdacht. |

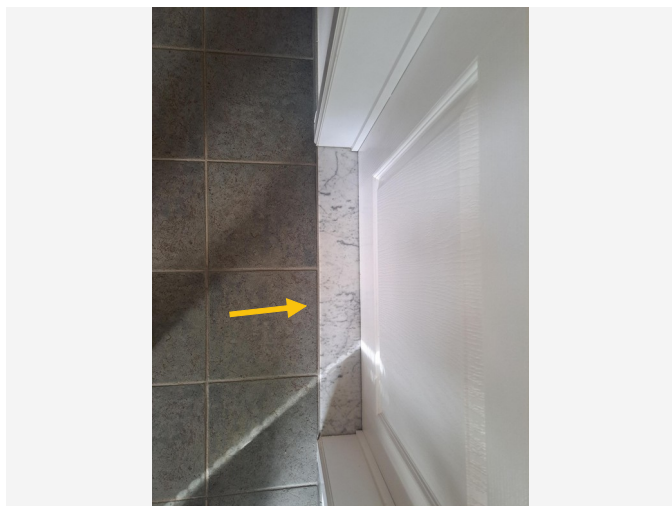
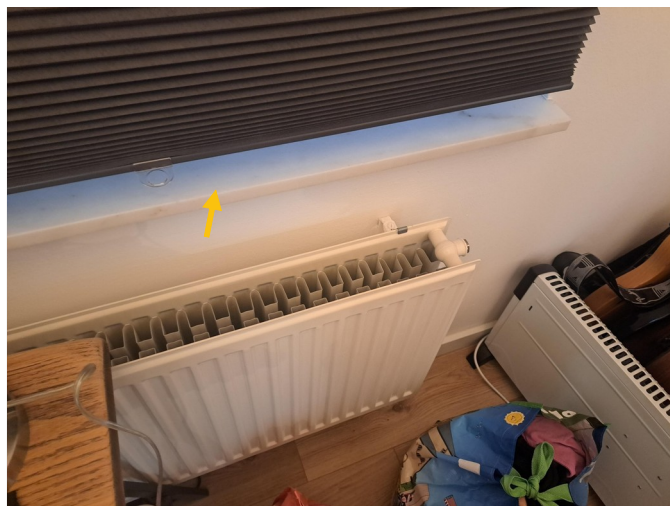
| Basis voor advies | De asbestdeskundige beoordeelt het materiaal als niet-asbestverdacht. |

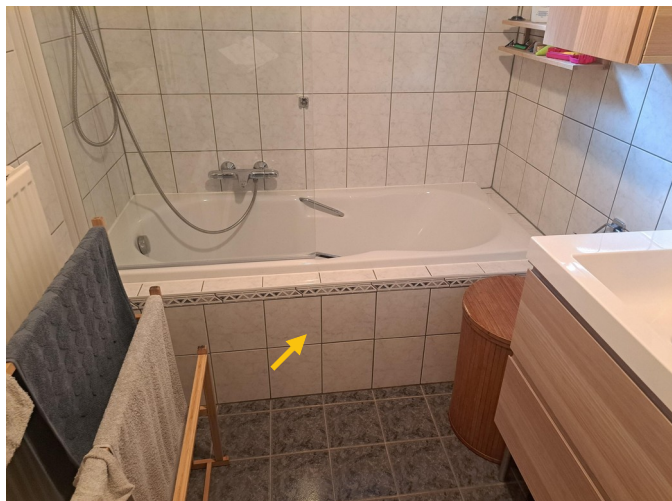
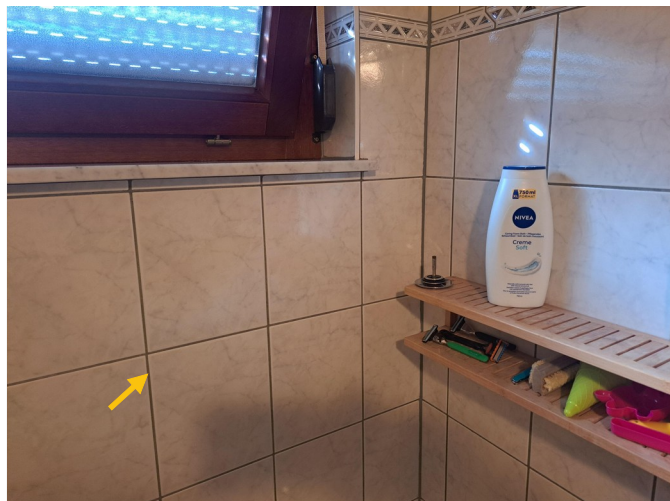
## Fiche 4: eventuele tegellijm achter wandtegels badkamer en keuken

### Informatie over een materiaal dat de asbestdeskundige niet kan waarnemen of vaststellen

| Basis voor advies | Beoordeling op basis van expertise, zonder een vaststelling door de asbestdeskundige. |

als bij verwijdering blijkt dat er tegellijm gebruikt is deze best eerst laten testen

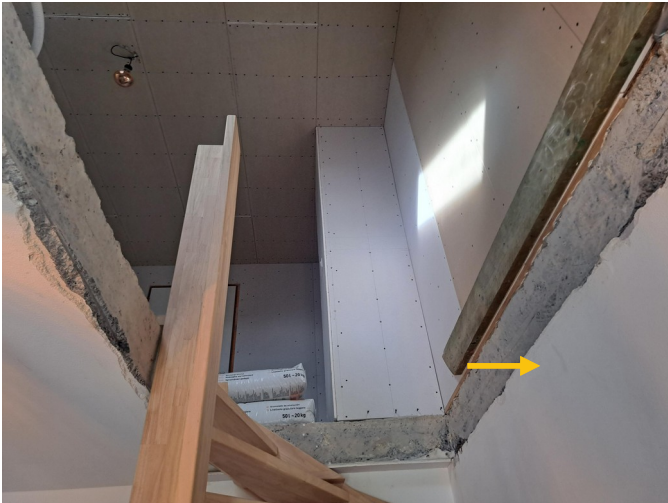
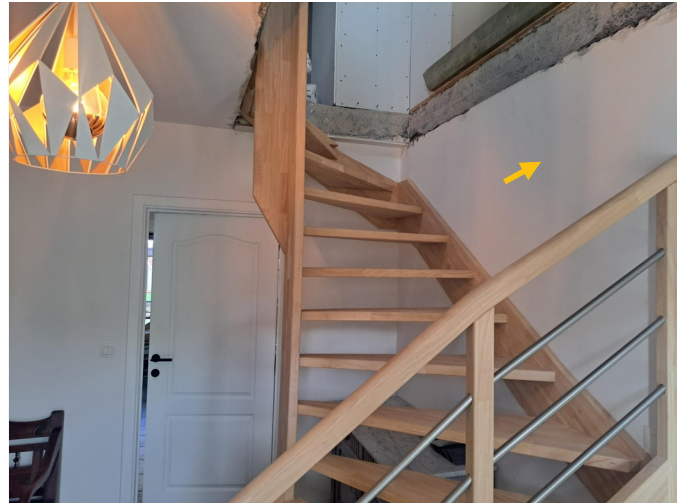
## Fiche 5: pleister wanden

Geen asbest

| # | Type | Referentie | Resultaat |
|---|---|---|---|
| 5.1 | Mengmonster | g5151 | Geen asbest |

| Bindmiddel van materiaal | Gips - kalk |
| Gebondenheid op basis van bindmiddel | Niet-hechtgebonden |

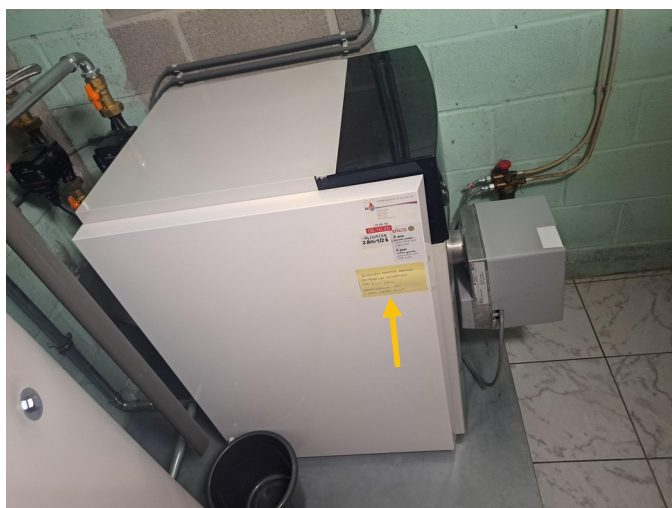
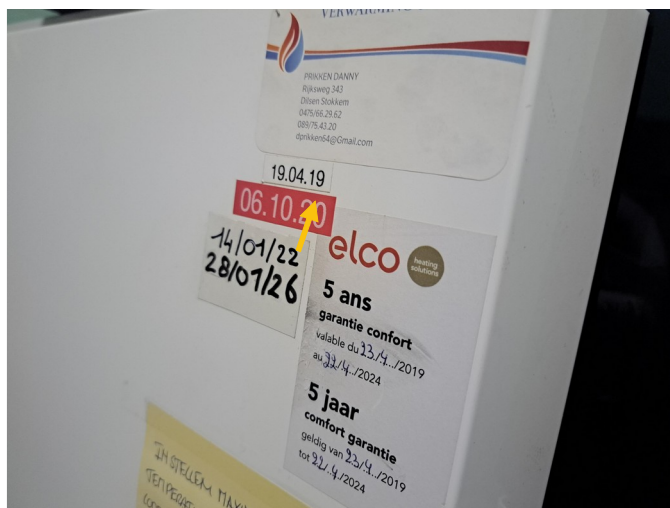
### Fiche 6: CV-brander (niet verdacht)

| Beschrijving | Notitie | Terug te vinden op plannen |
|---|---|---|
| Fiche 6: CV-brander (niet verdacht) | De CV-brander bevat geen asbestverdachte materialen.<br><br>bouwjaar 2019 | Plan 1.1: kelder |

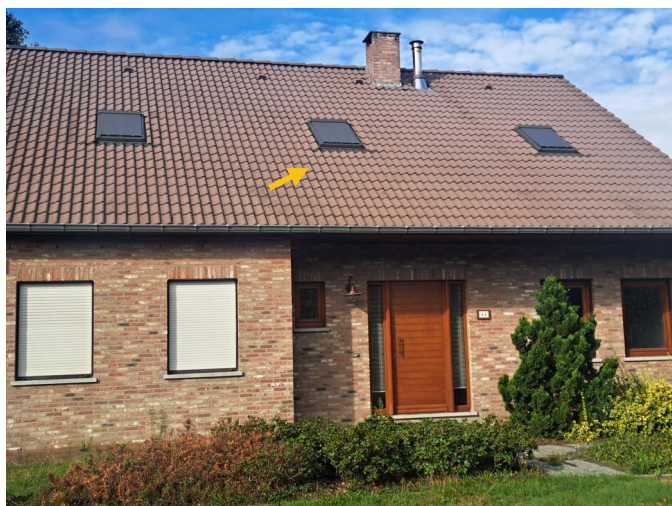
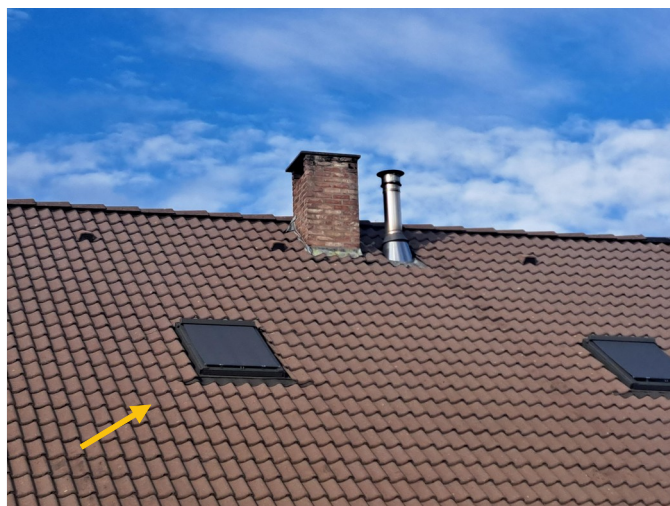
## Fiche 8: Onderdak van de woning is uit doek

| Beschrijving | Notitie | Terug te vinden op plannen |
|---|---|---|
| Fiche 8: Onderdak van de woning is uit doek | biplexfolie | Plan 1.3: zolder |

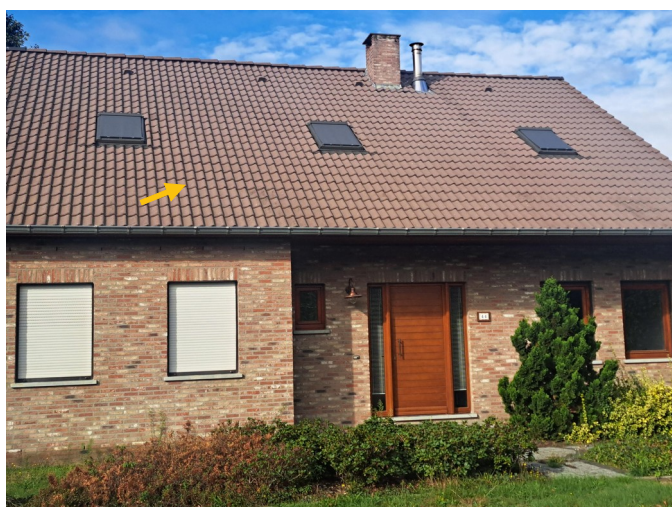
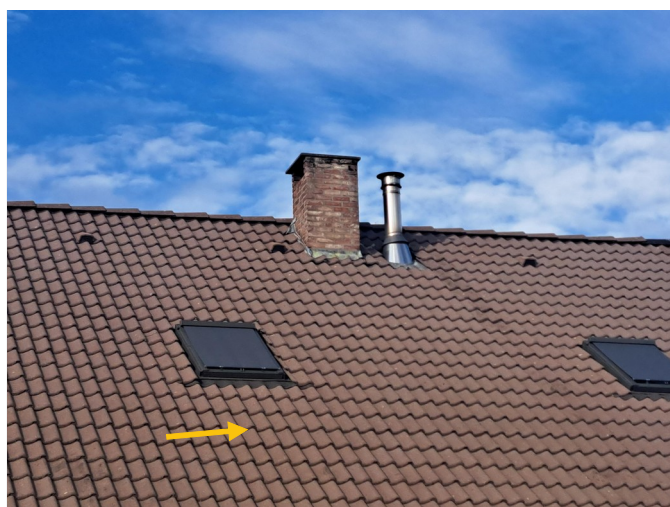
## Fiche 9: Dakbedekking in dakpannen (niet verdacht)

| Beschrijving | Notitie | Terug te vinden op plannen |
|---|---|---|
| Fiche 9: Dakbedekking in dakpannen (niet verdacht) | De dakbedekking is niet-asbestverdacht. | Plan 1.4: dakenplan |
