# Asbestinventarisatetest

Opoeterseweg 66/2, 3680 Maaseik

Attestnummer : 20261001-000443.000

**Asbestveilig** (maar niet asbestvrij)

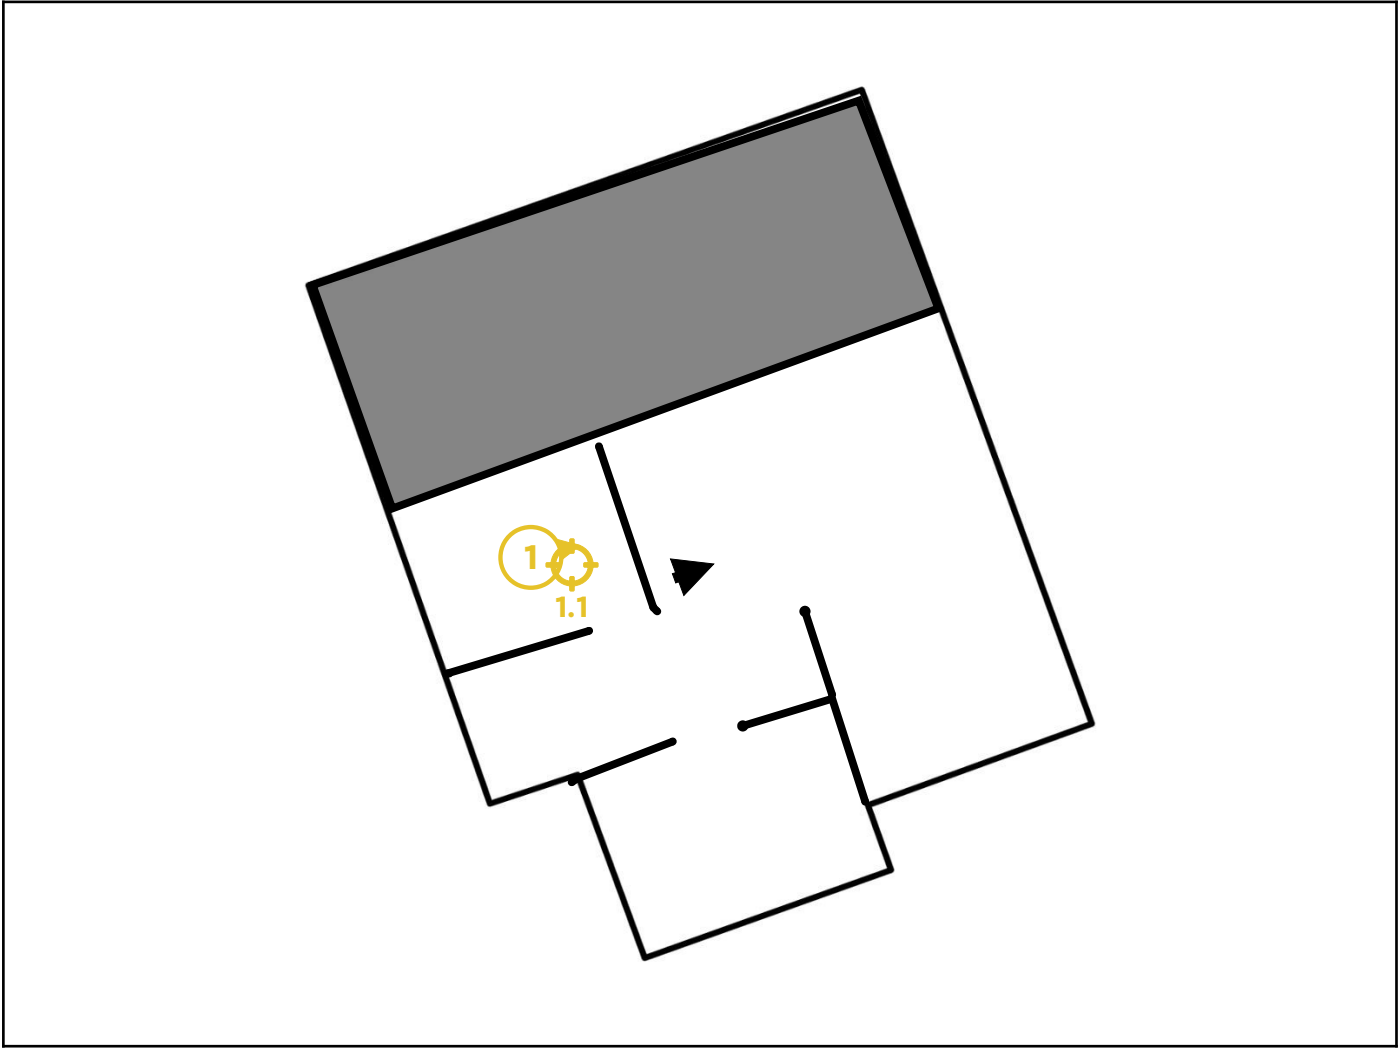
# Plan 1.8: zolder kopie

| Beschrijving | Type | Actie |
|---|---|---|
| 1. Rookgaskanaal in vezelcement | Asbestmateriaal | Zorgvuldig beheren |
| 1.1 Code: g4773 | Puntmonster | - |

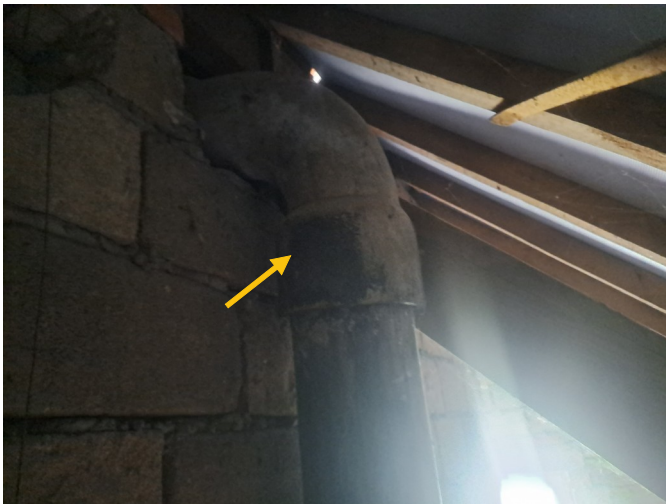
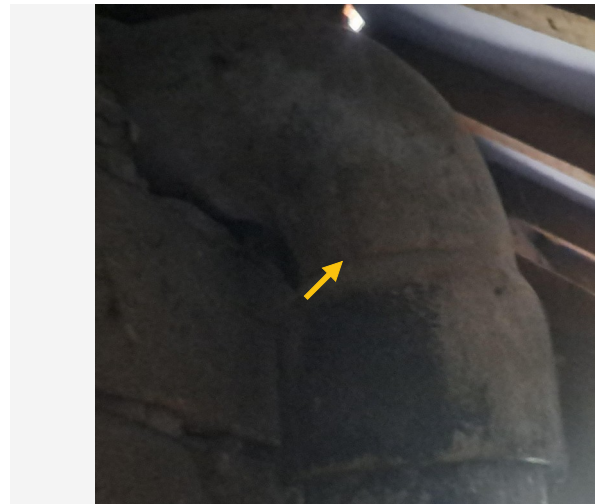
| Fiche 1: Rookgaskanaal in vezelcement..... | 16 |

Overzichtsfoto

Detailfoto

Het asbestmateriaal valt onder de mijlpaal van 2040.

Dit type buis bevat meestal asbest.

| Eindbeoordeling materiaalisico | Zeer laag materiaalisico en/of zeer lage kans op vezelvrijgave |

| Gebondenheid | Categorie 1: hechtgebonden in oorsprong |
| Asbestsoort (vezeltype) | Alleen chrysotiel aanwezig |
| Asbestconcentratie | Laag (< 50%) |
| Toestand van het materiaal | Onbeschadigd, niet verweerd |

| # | Type | Referentie | Resultaat |
|---|---|---|---|
| 1.1 | Puntmonster | g4773 | Chrysotiel |

- Zorg voor een veilig beheer. Vermijd het beschadigen van het asbestmateriaal. Controleer de toestand jaarlijks op wijzigingen.
- Voer bijkomende staalname(s) uit.

- Eenvoudige handelingen: enkel door erkend asbestverwijderaar  
Er werd geen staal genomen van het materiaal, dit met kans op breuk - schade.

Vermoedelijk loopt de buis door in een kanaal in de gemetste schouw, dit vereist specifieke bijkomende maatregelen en voldoende expertise om deze buis correct te verwijderen zonder de buis stuk te maken. Bij het verwijderen kan stof voorkomen.

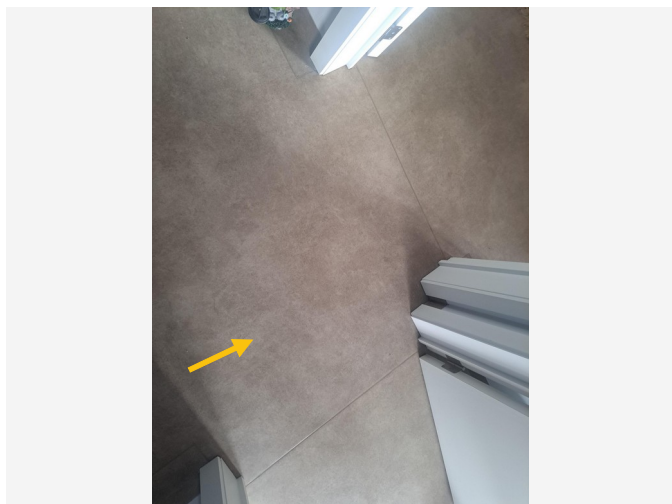
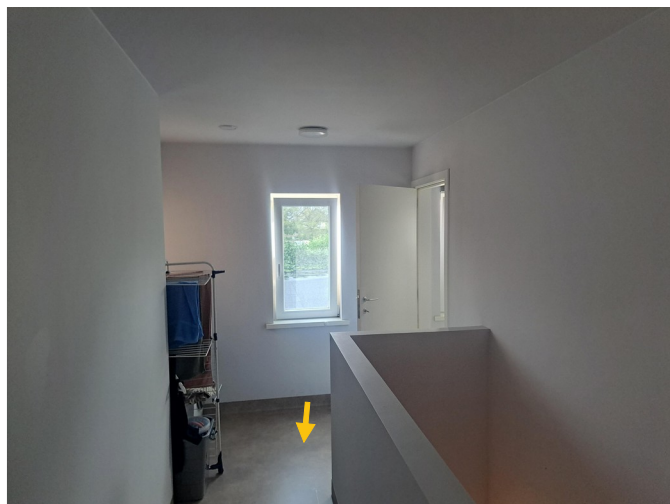
| Fiche 2: Vloerzeil nv1 ( niet asbestverdacht)..... | 20 |

linoleum

| Basis voor advies | De asbestdeskundige beoordeelt het materiaal als niet-asbestverdacht. |

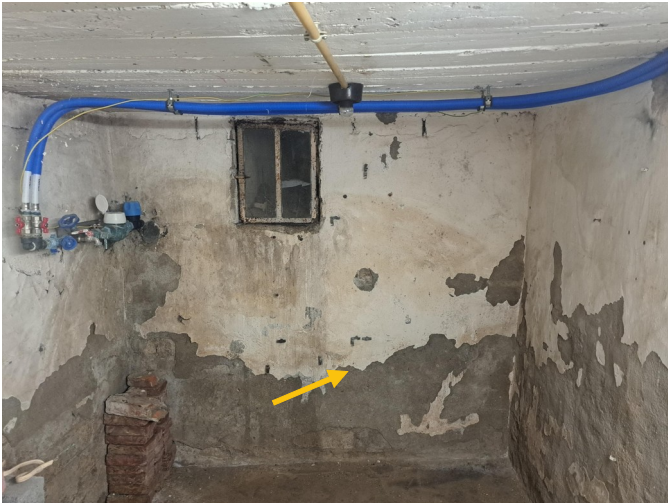
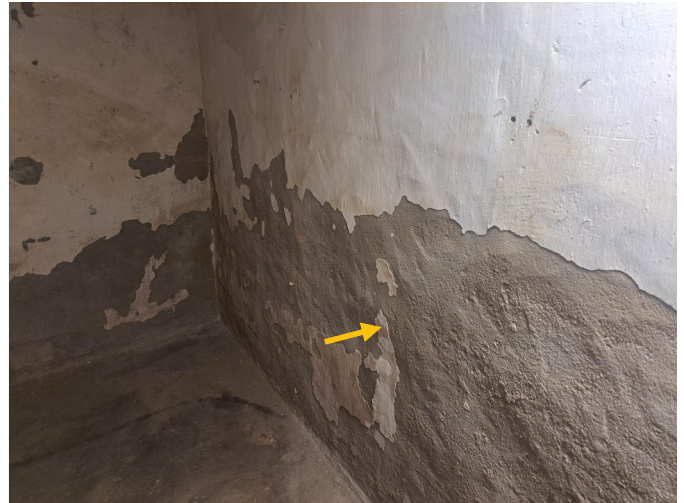
## Fiche 3: cementering kelderwanden

Geen asbest

| # | Type | Referentie | Resultaat |
|---|---|---|---|
| 3.1 | Mengmonster | g4772 | Geen asbest |

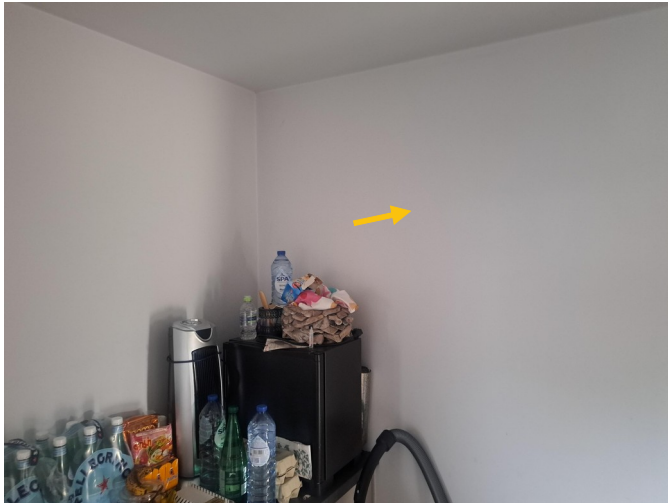
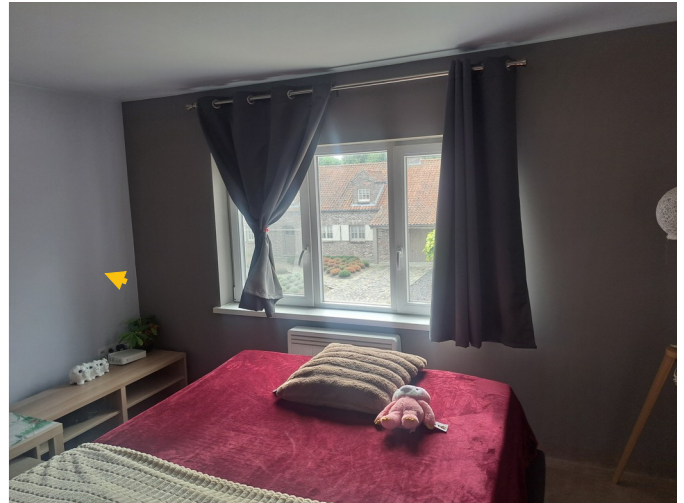
## Fiche 4: pleister wanden

Geen asbest

| # | Type | Referentie | Resultaat |
|---|---|---|---|
| 4.1 | Mengmonster | g4771 | Geen asbest |

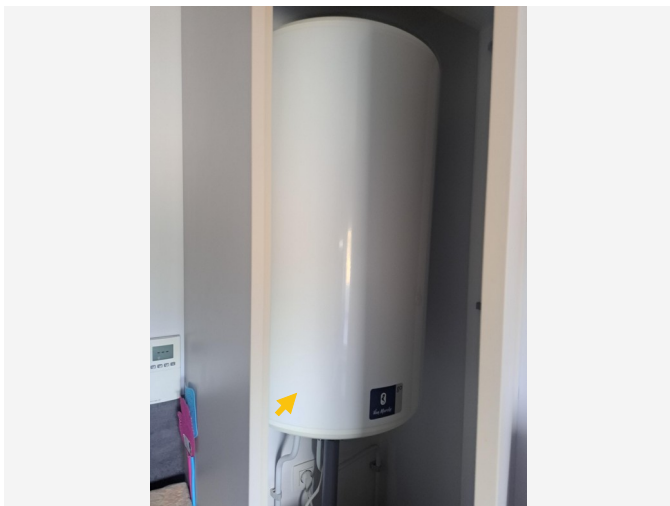
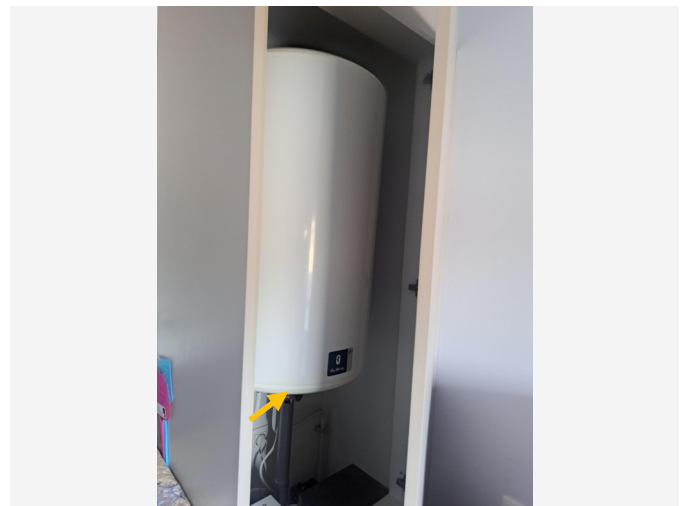
### Fiche 5: CV-brander (niet verdacht)

| Beschrijving | Notitie | Terug te vinden op plannen |
|---|---|---|
| Fiche 5: CV-brander (niet verdacht) | De CV-brander bevat geen asbestverdachte materialen. | Plan 1.3: nv1 |

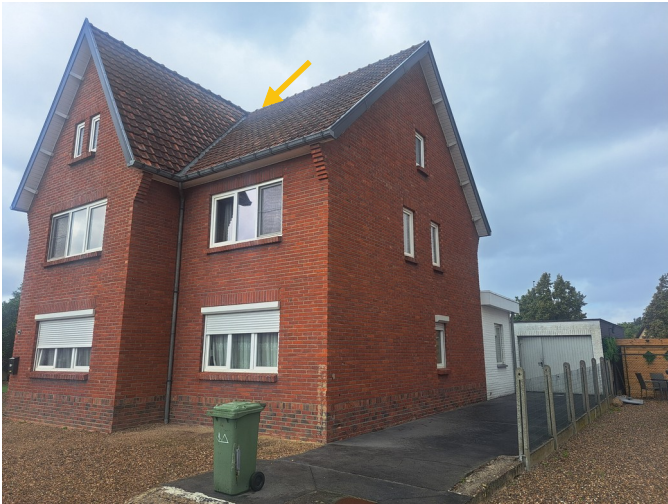
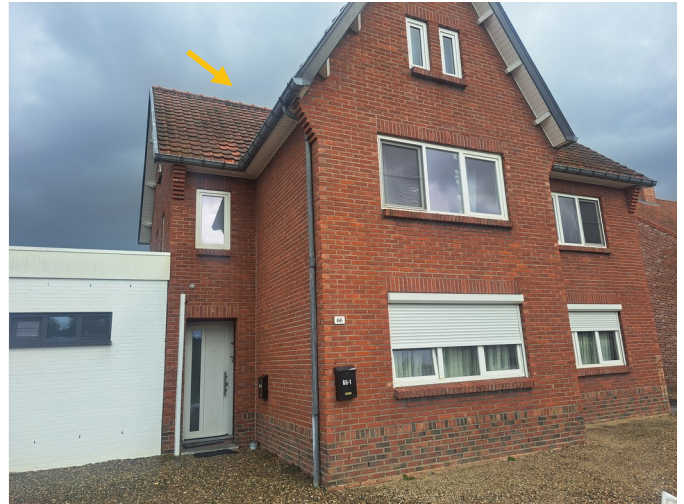
## Fiche 6: Dakbedekking in dakpannen (niet verdacht)

| Beschrijving | Notitie | Terug te vinden op plannen |
|---|---|---|
| Fiche 6: Dakbedekking in dakpannen (niet verdacht) | De dakbedekking is niet-asbestverdacht. | Plan 1.5: dakenplan |

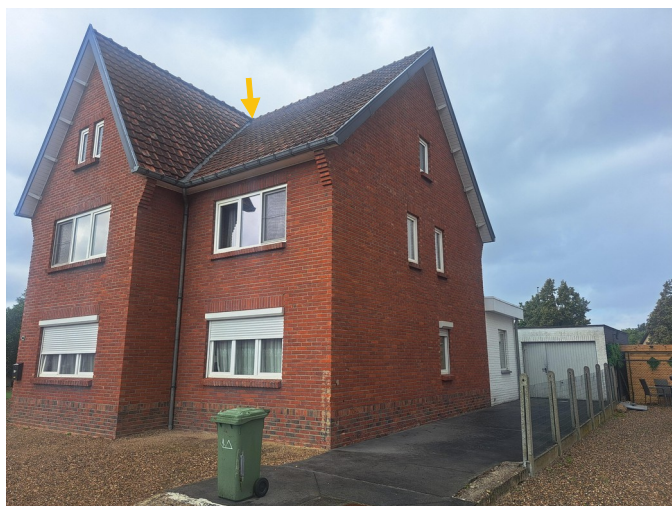
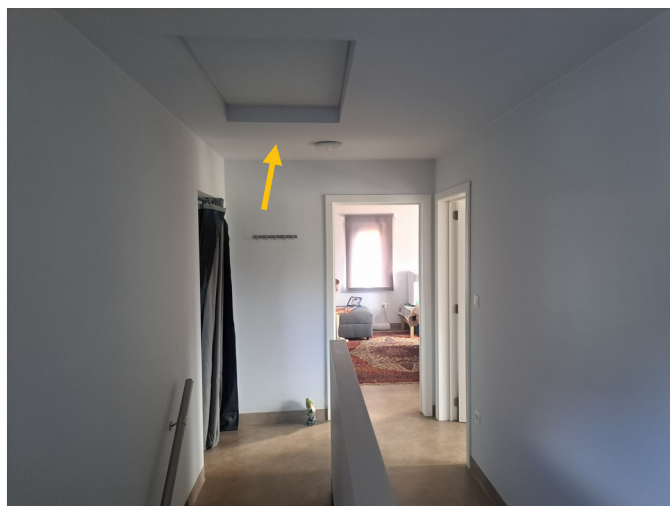
### Fiche 8: Onderdak (niet waarneembaar)

| Beschrijving | Notitie | Terug te vinden op plannen |
|---|---|---|
| Fiche 8: Onderdak (niet waarneembaar) | Het onderdak is van binnenuit niet bereikbaar. het luik was gesloten | Plan 1.4: zolder |
