# Asbestinventarisatetest

Opoeterseweg 66A, 3680 Maaseik

Attestnummer : **20260901-000147.000**

**Asbestveilig** (maar mogelijk niet asbestvrij)

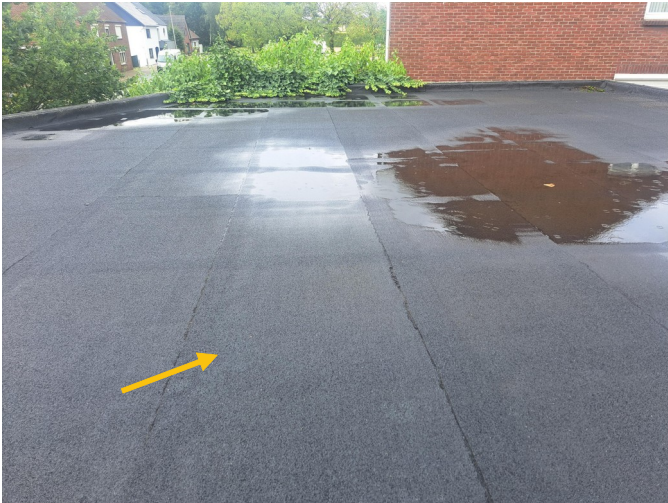
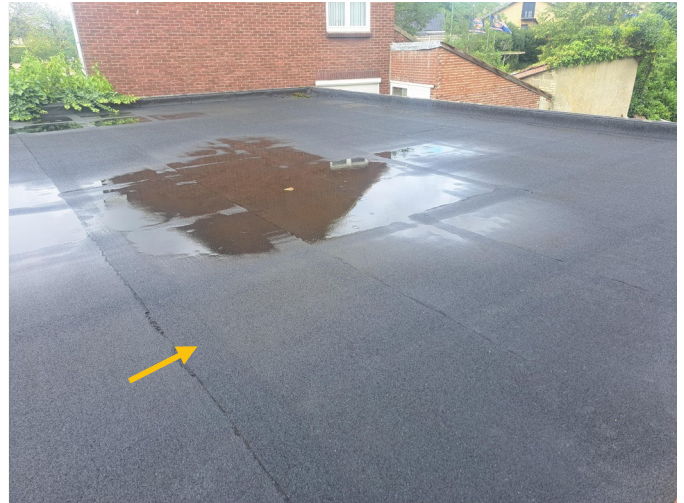
## Fiche 1: Roofing plat dak

Geen asbest

| # | Type | Referentie | Resultaat |
|---|---|---|---|
| 1.1 | Puntmonster | g4762 | Geen asbest |

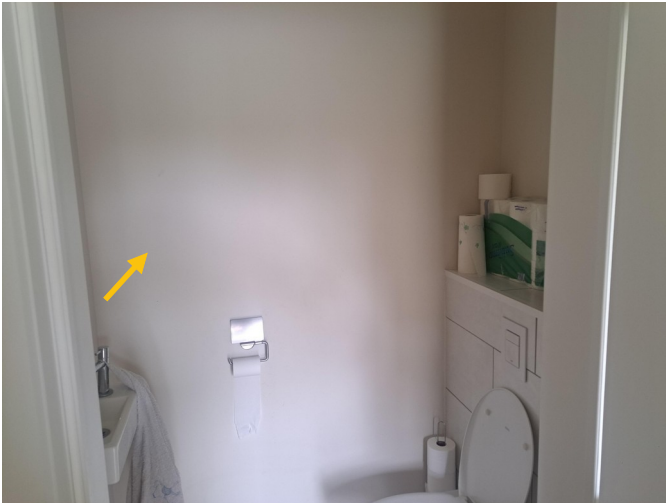
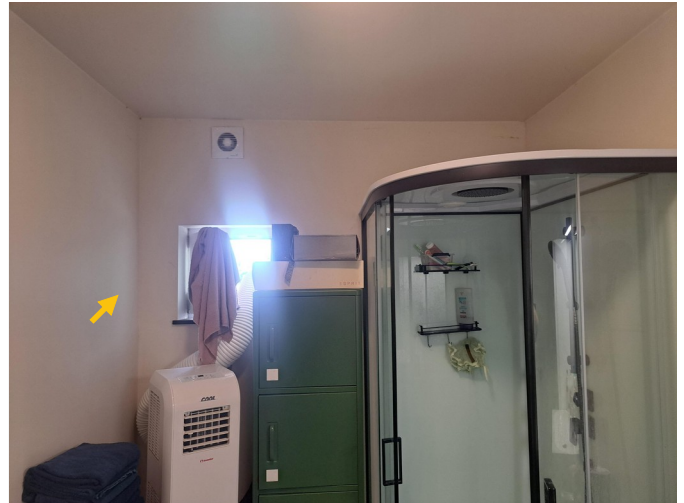
## Fiche 2: pleister wanden

Geen asbest

| # | Type | Referentie | Resultaat |
|---|---|---|---|
| 2.1 | Mengmonster | g4761 | Geen asbest |
