# Asbestinventarisatetest

Opoeterseweg 66/1, 3680 Maaseik

Attestnummer : 20260921-000398.000

Uitgegeven op : 21.09.2026

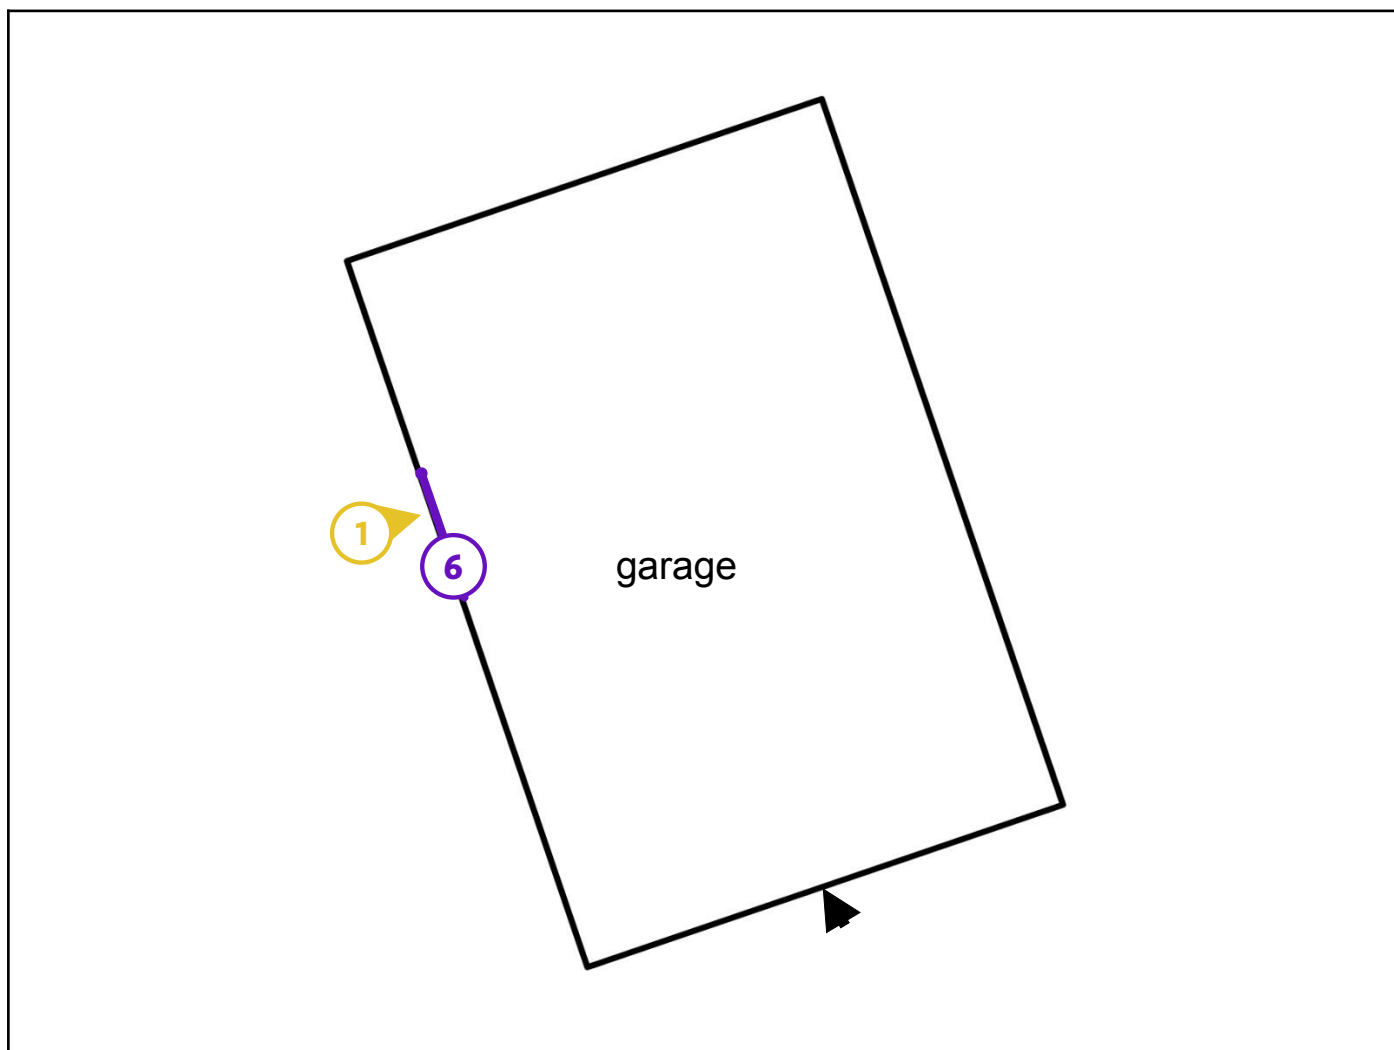
## Plan 2.1: garage

| Beschrijving | Type | Actie |
|---|---|---|
| 1. Venstertablet garage (type Massal) | Asbestmateriaal | Zorgvuldig beheren |

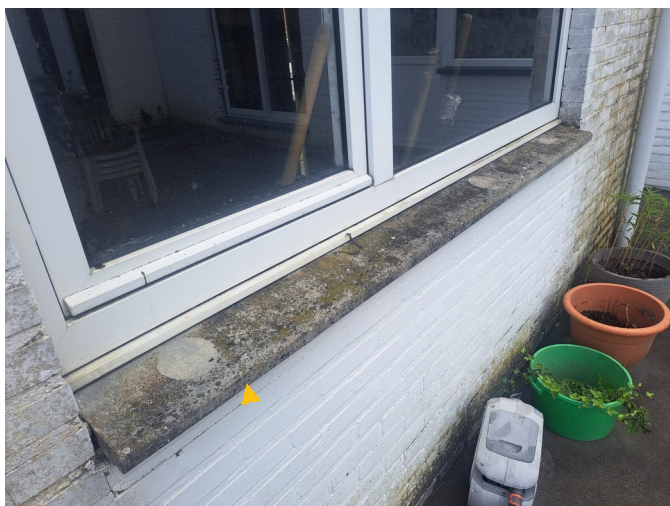
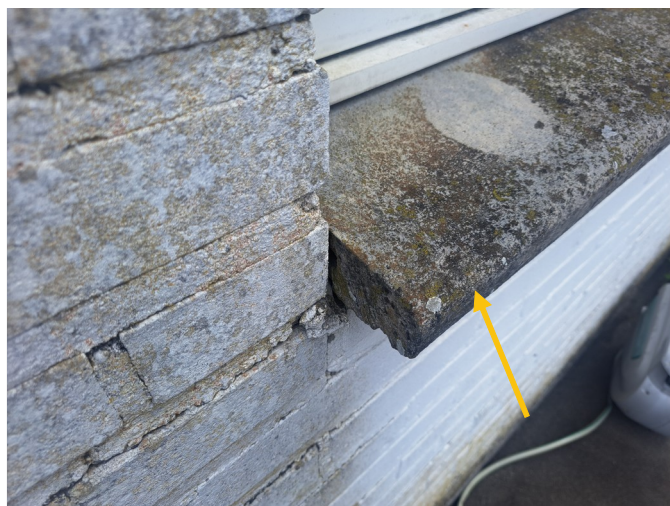
| Fiche 1: Venstertablet garage (type Massal)..... | 16 |

Het asbestmateriaal valt onder de mijlpaal van 2040.

| Eindbeoordeling materiaalrisico | Laag materiaalrisico en/of verlaagde kans op vezelvrijgave |

| Gebondenheid | Categorie 1: hechtgebonden in oorsprong |
| Asbestsoort (vezeltype) | Alleen chrysotiel aanwezig |
| Asbestconcentratie | Laag (< 50%) |
| Afschermingsgraad van het gehele materiaal | Geheel of deels vrij aan de buitenlucht, maar geen contact met binnenlucht |
| Toestand van het materiaal | Licht beschadigd, licht verweerd. Intacte calciumsilicaatplaat of materiaal met categorie 3-gebondenheid |

| Beschrijving | Venstertablet garage (type Massal) |
| Asbestmateriaal | Plaat, paneel, tablet - Type Massal |

- Zorg voor een veilig beheer. Vermijd het beschadigen van het asbestmateriaal. Controleer de toestand jaarlijks op wijzigingen.
- Voer bijkomende staalname(s) uit.

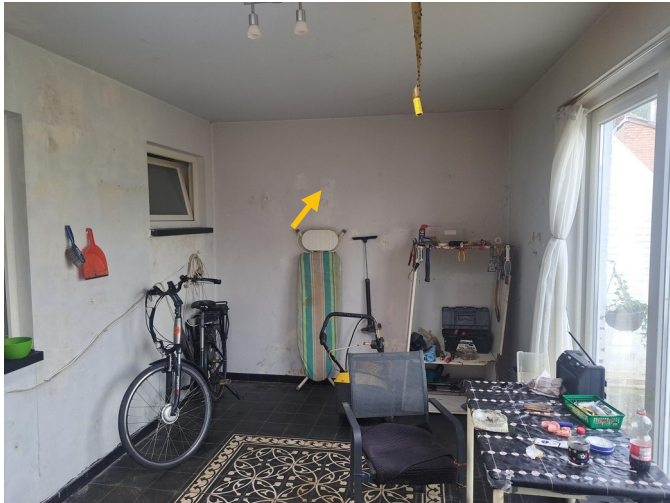
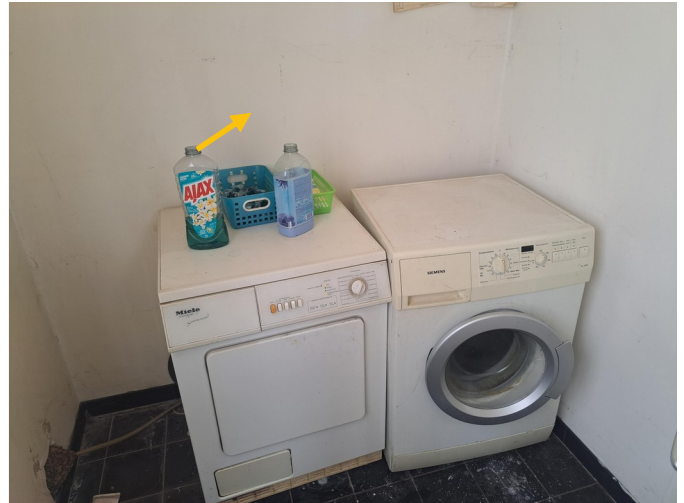
## Fiche 2: pleister wanden

## Conclusie

Geen asbest

| # | Type | Referentie | Resultaat |
|---|---|---|---|
| 2.1 | Mengmonster | g4781 | Geen asbest |

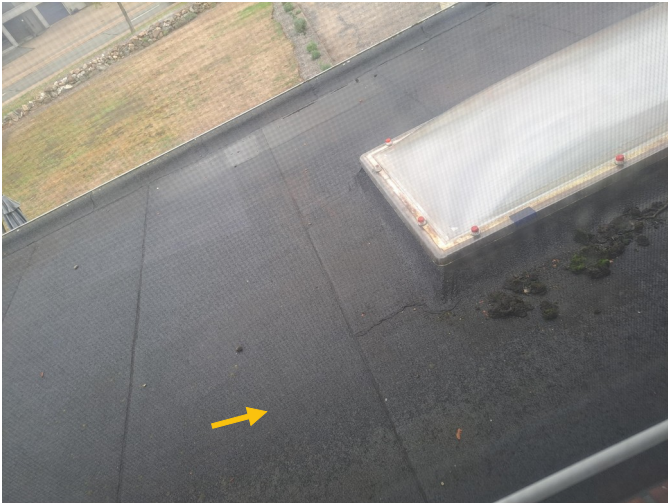
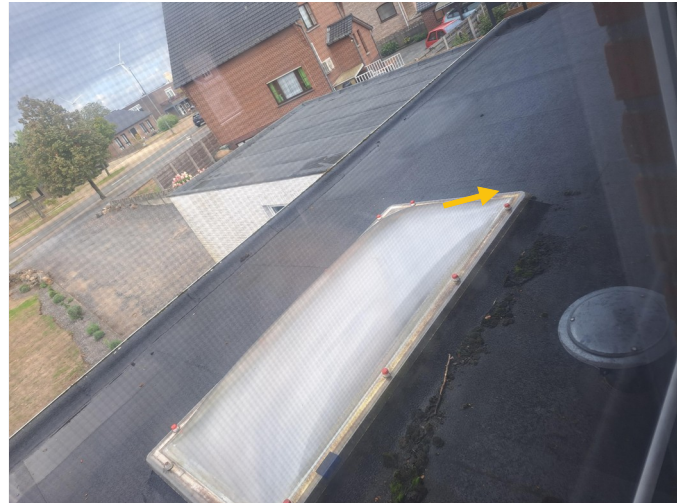
## Fiche 3: Roofing plat dak

Geen asbest

| # | Type | Referentie | Resultaat |
|---|---|---|---|
| 3.1 | Puntmonster | g4782 | Geen asbest |

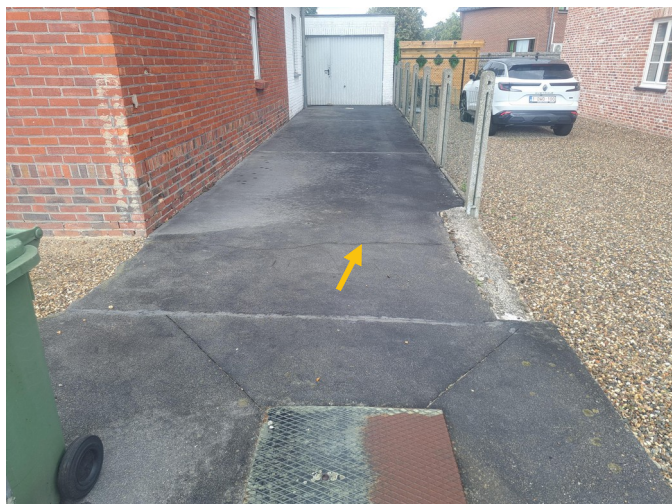
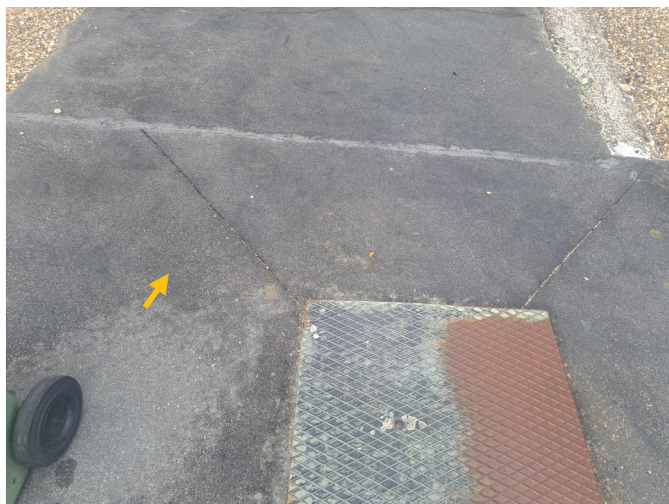
## Fiche 4: Asfalt

Geen asbest

| # | Type | Referentie | Resultaat |
|---|---|---|---|
| 4.1 | Puntmonster | g4783 | Geen asbest |

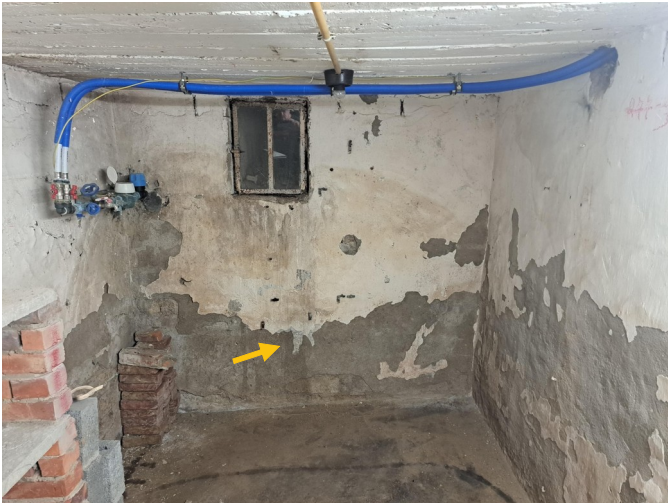
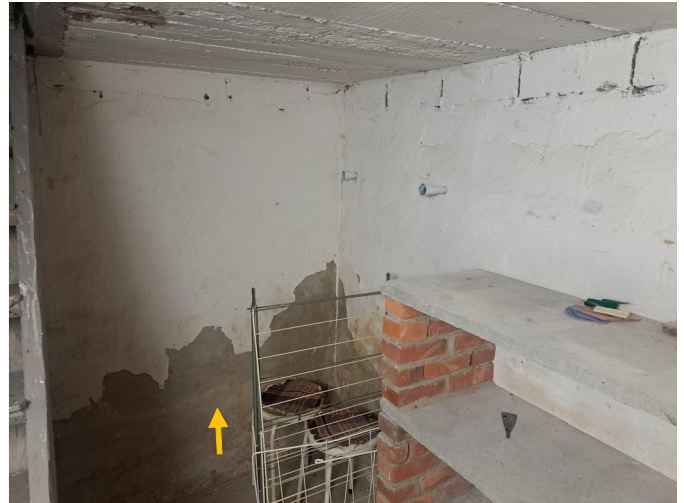
## Fiche 5: cementering kelderwanden

Geen asbest

| # | Type | Referentie | Resultaat |
|---|---|---|---|
| 5.1 | Mengmonster | g4784 | Geen asbest |
