Asbestinventarisatetest

Rodebeukendreef 4, 8200 Brugge

Attestnummer : 20240221-000469.000

Uitgegeven op : 21.02.2024

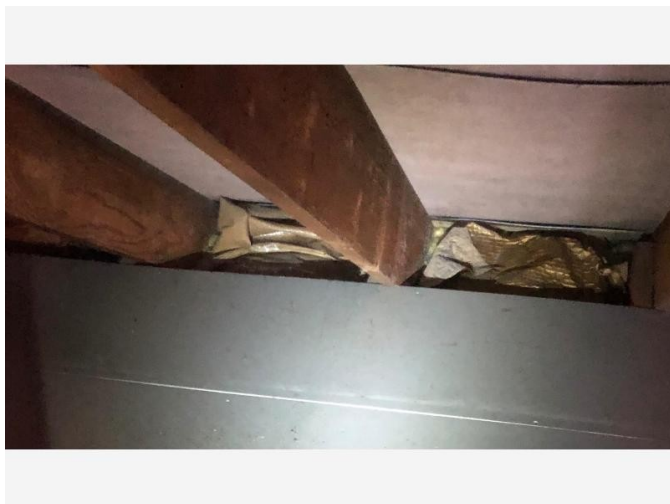
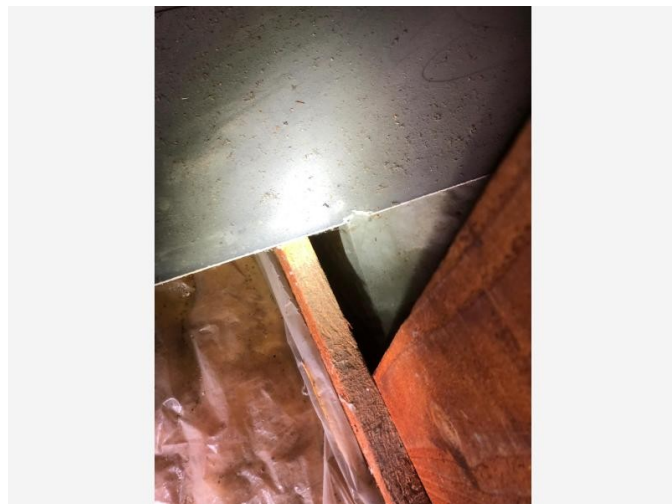
Eindbeoordeling materiaalrisico	Verhoogd materiaalrisico en/of verhoogde kans op vezelvrijgave
---------------------------------	--

Gebondenheid	Categorie 1: hechtgebonden in oorsprong
Asbestsoort (vezeltype)	Crocidoliet aanwezig
Asbestconcentratie	Laag (< 50%)
Afschermingsgraad van het gehele materiaal	Geheel of deels (ook) vrij aan de binnenlucht
Toestand van het materiaal	Licht beschadigd, licht verweerd. Intact materiaal type Pical – asbestboard of categorie III 'gebondenheid'

Beschrijving	Menuiserieplaten (Vloerbedekking)
Omgeving	Binnen
Primaire drager	Vloer
Asbestmateriaal	Plaat, paneel, tablet - Type Menuiserie
Bindmiddel van asbestmateriaal	Cement
Gebondenheid op basis van bindmiddel	Hecht
Hoeveelheid (oppervlakte - dikte - aantal)	• 1,00 m ² - 0,50 cm - 36 stuks
Totaal volume	0,18 m ³
Eenvoudig bereikbaar	Ja
Bevestigingswijze	• Los (al dan niet bedekt)
Identificatiemethode	Vaststelling zonder monsternamen

Destructieve handeling voor identificatie	Nee
Opmerking	De platen worden gebruikt als vloerbedekking bedekt op de niet beloopbare gedeelten van de zolder.

- Verwijder dit asbestmateriaal zo snel mogelijk. Volg de toestand goed op.

- Eenvoudige handelingen: enkel door erkend asbestverwijderaar
Daar sommige platen beschadigd zijn, gaat mijn voorkeur uit om het door professionelen te laten wegnemen.

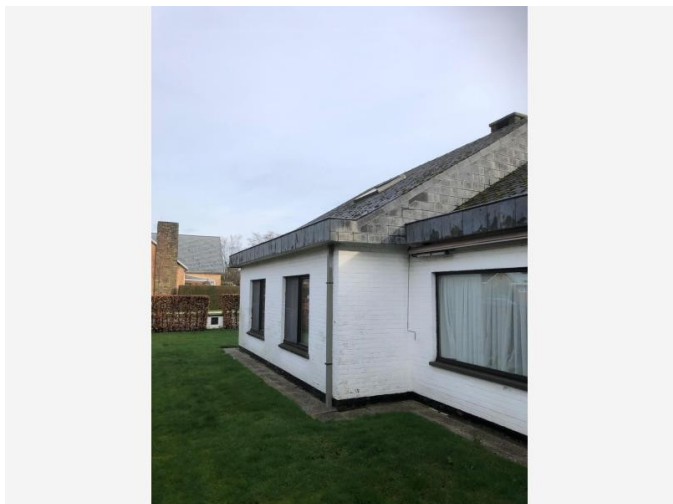
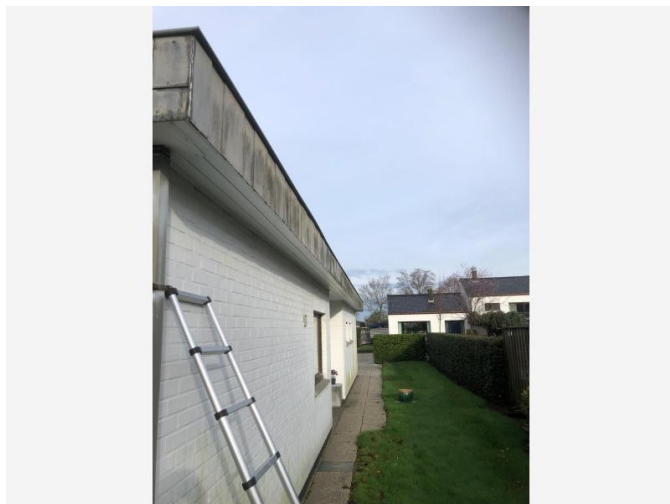
Eindbeoordeling materiaalrisico	Verhoogd materiaalrisico en/of verhoogde kans op vezelvrijgave
---------------------------------	--

Gebondenheid	Categorie 1: hechtgebonden in oorsprong
Asbestsoort (vezeltype)	Alleen chrysotiel
Asbestconcentratie	Laag (< 50%)
Afschermingsgraad van het gehele materiaal	Geheel of deels vrij aan de buitenlucht
Toestand van het materiaal	Matig beschadigd, matig verweerd

#	Type	Referentie	Resultaat
2.1	Puntmonster	004	Chrysotiel

Beschrijving	Dakleien
Omgeving	Buiten
Primaire drager	Schuin dak
Asbestmateriaal	Dak- en gevelbekleding - Lei, shingle
Bindmiddel van asbestmateriaal	Cement
Gebondenheid op basis van bindmiddel	Hecht
Hoeveelheid (oppervlakte - aantal)	• 150,00 m ² - 1 stuk

- Verwijder dit asbestmateriaal zo snel mogelijk. Volg de toestand goed op.
- Hemelwater dat afspoelt van asbestcement daken of gevels kan asbestdeeltjes bevatten. Gebruik het enkel voor gesloten circuits (bv. spoelen toiletten). Reinig na het vervangen van het dak of de gevel de dakgoten en regenwaterput of -ton om asbesthoudend sediment of slib te verwijderen

- Eenvoudige handelingen: enkel door erkend asbestverwijderaar
Daar de asbestleien vertonen reeds wat beschadigingen. Hierdoor kunnen er asbesthoudende deeltjes vrijkomen door verwerking. Dus bij verwijdering zal dit risico nog groter worden met bijkomende kans tot breken van het materiaal.

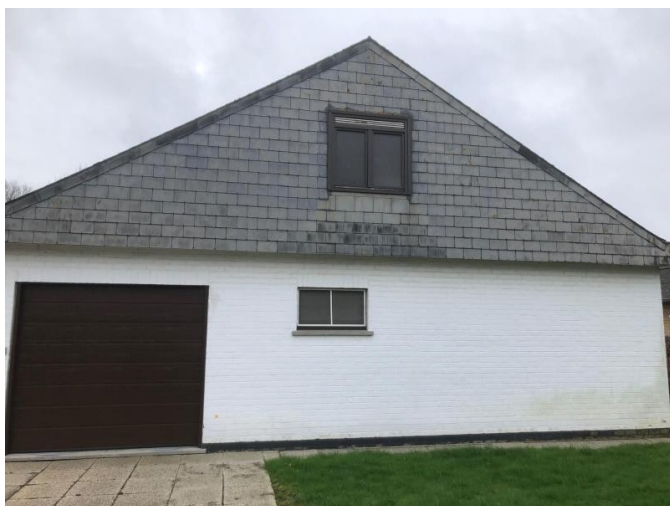
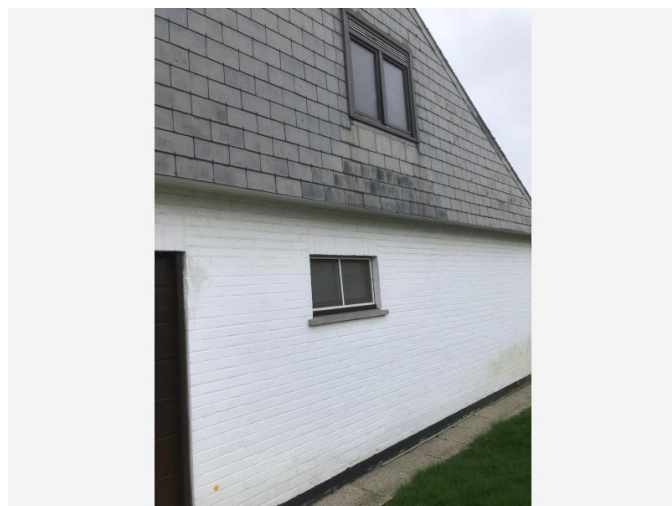
Eindbeoordeling materiaalrisico	Verhoogd materiaalrisico en/of verhoogde kans op vezelvrijgave
---------------------------------	--

Gebondenheid	Categorie 1: hechtgebonden in oorsprong
Asbestsoort (vezeltype)	Alleen chrysotiel
Asbestconcentratie	Laag (< 50%)
Afschermingsgraad van het gehele materiaal	Geheel of deels vrij aan de buitenlucht
Toestand van het materiaal	Matig beschadigd, matig verweerd

Beschrijving	Asbestleien gevel
Omgeving	Binnen
Primaire drager	Wand buitenschil
Asbestmateriaal	Dak- en gevelbekleding - Lei, shingle
Bindmiddel van asbestmateriaal	Cement
Gebondenheid op basis van bindmiddel	Hecht
Hoeveelheid (oppervlakte - aantal)	<ul style="list-style-type: none"> 40,00 m² - 1 stuk
Totale oppervlakte	40,00 m ²
Eenvoudig bereikbaar	Ja
Bevestigingswijze	<ul style="list-style-type: none"> Geklemd Genageld, geniet

Identificatiemethode	Vaststelling zonder monstername
Destructieve handeling voor identificatie	Nee
Opmerking	Schatting van de hoeveelheid. Asbesthoudend: daar hier dezelfde asbestleien gebruikt zijn als op het dak en deze positief getest zijn op asbest

- Verwijder dit asbestmateriaal zo snel mogelijk. Volg de toestand goed op.
- Hemelwater dat afspoelt van asbestcement daken of gevels kan asbestdeeltjes bevatten. Gebruik het enkel voor gesloten circuits (bv. spoelen toiletten). Reinig na het vervangen van het dak of de gevel de dakgoten en regenwaterput of -ton om asbesthoudend sediment of slib te verwijderen

- Eenvoudige handelingen: enkel door erkend asbestverwijderaar
Daar de asbestleien vertonen reeds wat beschadigingen. Hierdoor kunnen er asbesthoudende deeltjes vrijkomen door verwerking. Dus bij verwijdering zal dit risico nog groter worden met bijkomende kans tot breken van het materiaal.

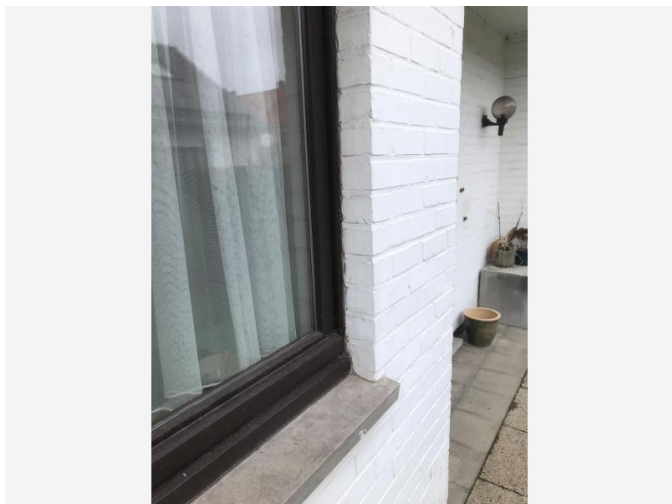
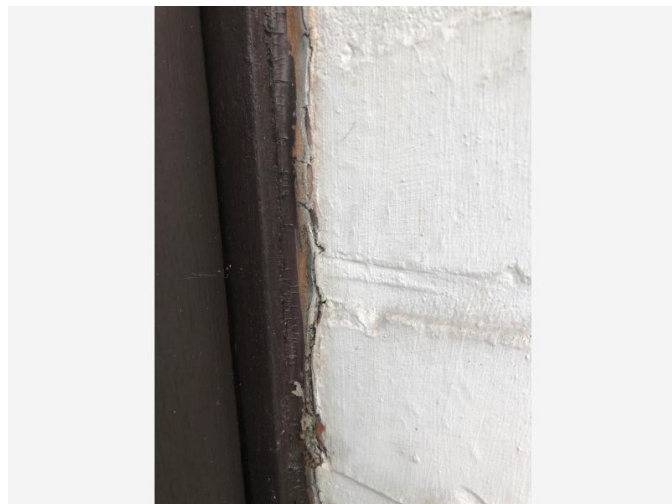
Eindbeoordeling materiaalrisico	Verhoogd materiaalrisico en/of verhoogde kans op vezelvrijgave
---------------------------------	--

Gebondenheid	Categorie 1: hechtgebonden in oorsprong
Asbestsoort (vezeltype)	Alleen chrysotiel
Asbestconcentratie	Laag (< 50%)
Afschermingsgraad van het gehele materiaal	Geheel of deels vrij aan de buitenlucht
Toestand van het materiaal	Matig beschadigd, matig verweerd

#	Type	Referentie	Resultaat
4.1	Puntmonster	003	Chrysotiel

Beschrijving	Siliconen raamwerk
Omgeving	Buiten
Primaire drager	Wandopening verticaal (raam, deur, ...)
Asbestmateriaal	In-situ afwerkingslagen - Pasta, stopverf, voegsel, stopsel, vulsel, mastiek, kitten, ...
Bindmiddel van asbestmateriaal	Kitten, mastiek, pasta
Gebondenheid op basis van bindmiddel	Hecht
Hoeveelheid (gewicht - aantal)	• 1,00 kg - 1 stuk

- Zorg voor een veilig beheer en verwijder dit asbestmateriaal wanneer het bij werken eenvoudig bereikbaar wordt. Controleer de toestand jaarlijks op wijzigingen.

- Eenvoudige handelingen: enkel door erkend asbestverwijderaer
De siliconen zijn niet meer in een goede staat. Deze toepassing kan niet verwijderd worden zonder het te beschadigen.

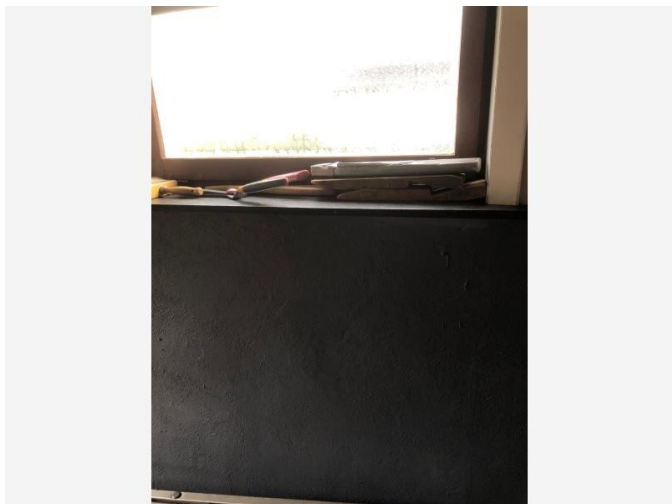
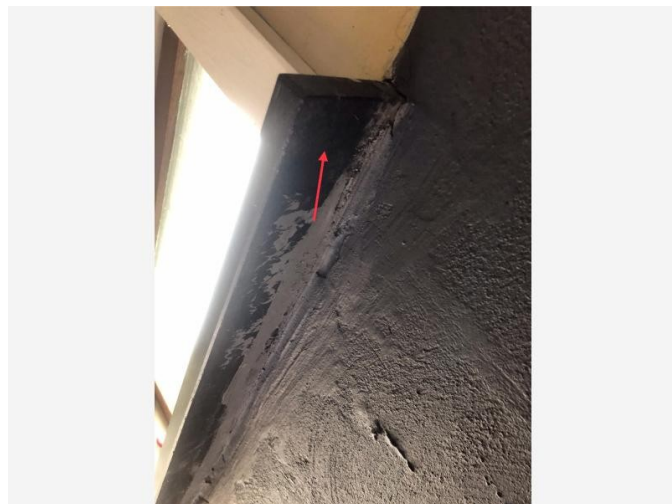
Eindbeoordeling materiaalrisico	Laag materiaalrisico en/of verlaagde kans op vezelvrijgave
---------------------------------	--

Gebondenheid	Categorie 1: hechtgebonden in oorsprong
Asbestsoort (vezeltype)	Alleen chrysotiel
Asbestconcentratie	Laag (< 50%)
Afschermingsgraad van het gehele materiaal	Geheel of deels (ook) vrij aan de binnenlucht
Toestand van het materiaal	Licht beschadigd, licht verweerd. Intact materiaal type Pical – asbestboard of categorie III 'gebondenheid'

#	Type	Referentie	Resultaat
5.1	Puntmonster	002	Chrysotiel

Beschrijving	Massal vensterbank(en)
Omgeving	Binnen
Primaire drager	Vensterbank
Asbestmateriaal	Plaat, paneel, tablet - Type Massal
Bindmiddel van asbestmateriaal	Cement
Gebondenheid op basis van bindmiddel	Hecht
Hoeveelheid (oppervlakte - dikte - aantal)	• 1,00 m ² - 2,00 cm - 2 stuks

- Zorg voor een veilig beheer en verwijder dit asbestmateriaal wanneer het bij werken eenvoudig bereikbaar wordt. Controleer de toestand jaarlijks op wijzigingen.

- Eenvoudige handelingen: mag via doe-het-zelf of door werknemer(s) met opleidingsattest eenvoudige handelingen
Kan met eenvoudige handelingen verwijderd worden als er geen beschadigingen worden aangebracht aan de vensterbanken.

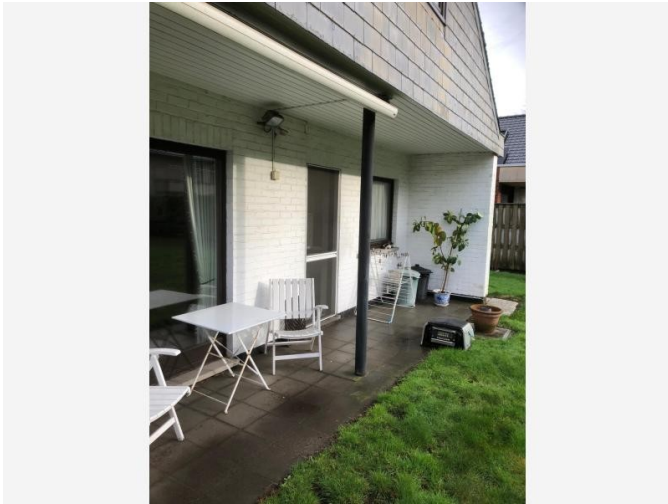
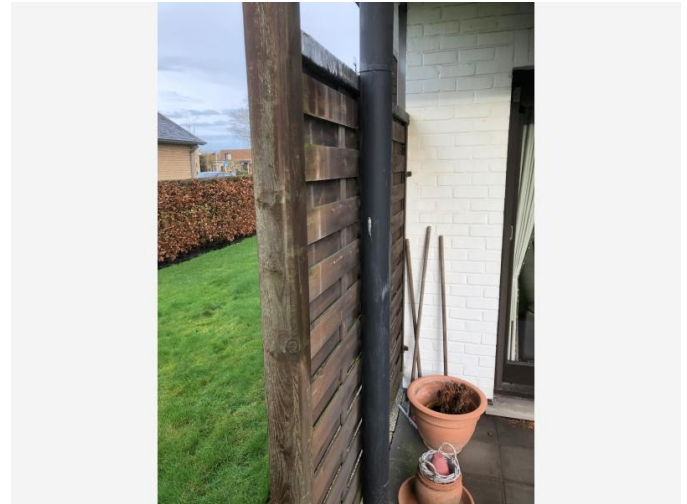
Eindbeoordeling materiaalrisico	Laag materiaalrisico en/of verlaagde kans op vezelvrijgave
---------------------------------	--

Gebondenheid	Categorie 1: hechtgebonden in oorsprong
Asbestsoort (vezeltype)	Crocidoliet aanwezig
Asbestconcentratie	Laag (< 50%)
Afschermingsgraad van het gehele materiaal	Niet stootvaste afscherming
Toestand van het materiaal	Licht beschadigd, licht verweerd. Intact materiaal type Pical – asbestboard of categorie III 'gebondenheid'

Beschrijving	Asbestverdachte palen
Omgeving	Buiten
Primaire drager	Vloer
Asbestmateriaal	Verloren bekisting - Buis, koker
Bindmiddel van asbestmateriaal	Cement
Gebondenheid op basis van bindmiddel	Hecht
Hoeveelheid (lengte - omtrek - dikte - aantal)	<ul style="list-style-type: none">• 2,60 m - 25,00 cm - 1,00 cm - 3 stuks
Totaal volume	0,02 m ³
Eenvoudig bereikbaar	Nee <ul style="list-style-type: none">• Verwijdering tast de bouwkundige integriteit aan.
Bevestigingswijze	<ul style="list-style-type: none">• Onbekend

- Zorg voor een veilig beheer en verwijder dit asbestmateriaal wanneer het bij werken eenvoudig bereikbaar wordt. Controleer de toestand jaarlijks op wijzigingen.

- Eenvoudige handelingen: enkel door erkend asbestverwijderaar
Deze asbestverdachte palen kunnen bij verwijdering instabiliteit teweegbrengen aan het afdak.

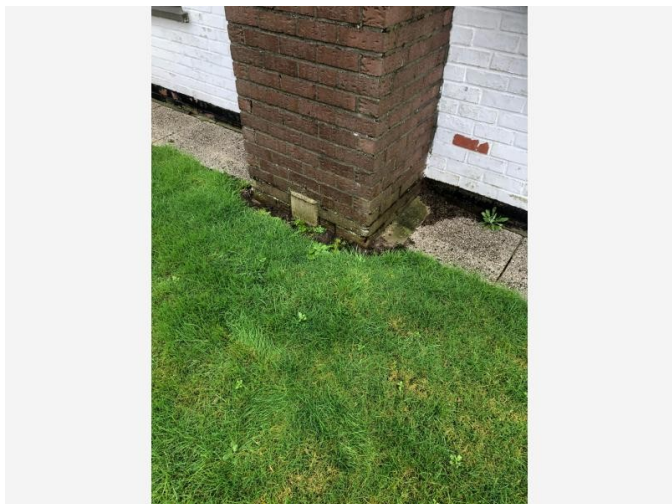
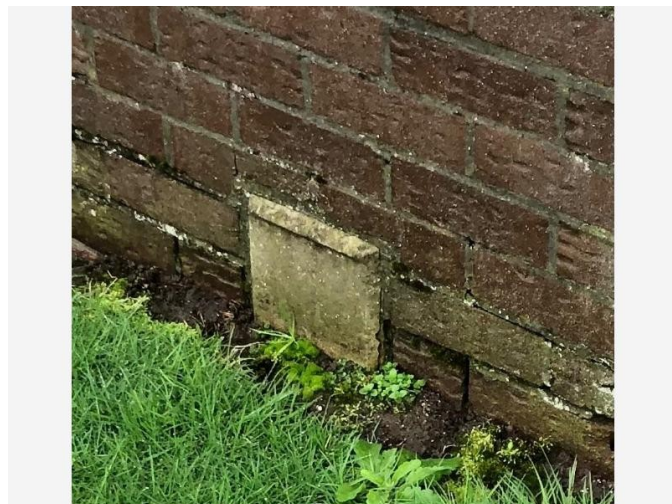
Eindbeoordeling materiaalrisico	Laag materiaalrisico en/of verlaagde kans op vezelvrijgave
---------------------------------	--

Gebondenheid	Categorie 1: hechtgebonden in oorsprong
Asbestsoort (vezeltype)	Crocidoliet aanwezig
Asbestconcentratie	Laag (< 50%)
Afschermingsgraad van het gehele materiaal	Geheel of deels vrij aan de buitenlucht
Toestand van het materiaal	Licht beschadigd, licht verweerd. Intact materiaal type Pical – asbestboard of categorie III 'gebondenheid'

Beschrijving	Asbestluikje
Omgeving	Buiten
Primaire drager	Wand buitenschil
Asbestmateriaal	Brandwerende afsluiting (prefab geheel) - Luik
Bindmiddel van asbestmateriaal	Cement
Gebondenheid op basis van bindmiddel	Hecht
Hoeveelheid (gewicht - aantal)	• 0,50 kg - 1 stuk
Totaal gewicht	0,50 kg
Eenvoudig bereikbaar	Ja
Bevestigingswijze	• Los (al dan niet bedekt)
Identificatiemethode	Vaststelling zonder monstername

Destructieve handeling voor identificatie	Nee
Opmerking	Klein luikje aan de buitenkant

- Zorg voor een veilig beheer. Vermijd het beschadigen van het asbestmateriaal. Controleer de toestand jaarlijks op wijzigingen.

- Eenvoudige handelingen: mag via doe-het-zelf of door werknemer(s) met opleidingsattest eenvoudige handelingen
Het luikje kan eenvoudig verwijderd worden. Het zit los..

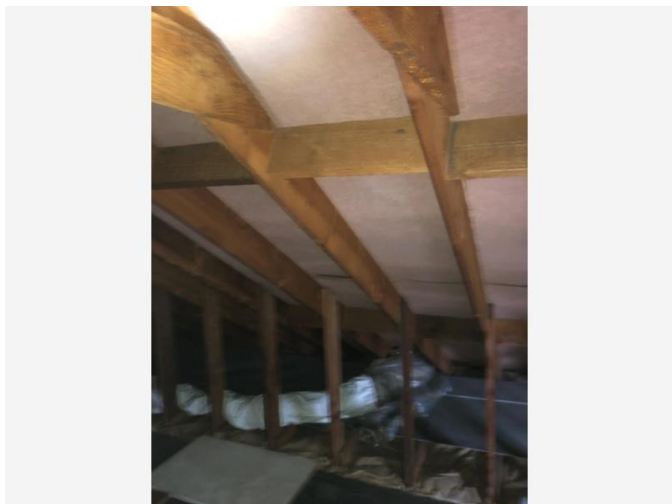
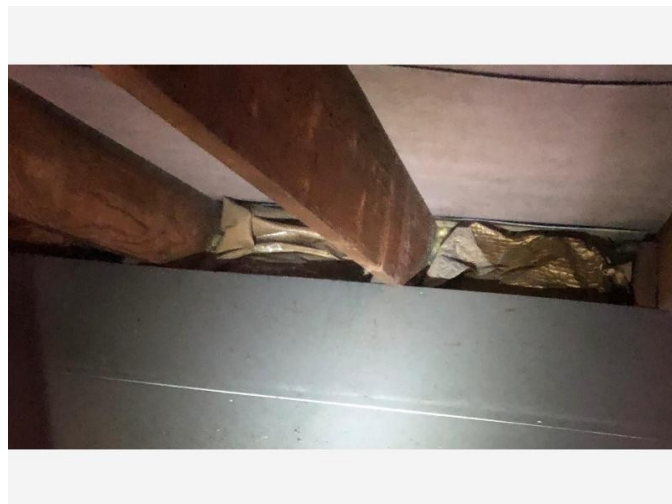
Eindbeoordeling materiaalrisico	Laag materiaalrisico en/of verlaagde kans op vezelvrijgave
---------------------------------	--

Gebondenheid	Categorie 1: hechtgebonden in oorsprong
Asbestsoort (vezeltype)	Crocidoliet aanwezig
Asbestconcentratie	Laag (< 50%)
Afschermingsgraad van het gehele materiaal	Geheel of deels (ook) vrij aan de binnenlucht
Toestand van het materiaal	Onbeschadigd, niet verweerd

Beschrijving	Menuiserteplaten zolder
Omgeving	Binnen
Primaire drager	Schuin dak
Asbestmateriaal	Plaat, paneel, tablet - Type Menuiserte
Bindmiddel van asbestmateriaal	Cement
Gebondenheid op basis van bindmiddel	Hecht
Hoeveelheid (oppervlakte - dikte - aantal)	• 180,00 m ² - 0,50 cm - 1 stuk
Totaal volume	0,90 m ³
Eenvoudig bereikbaar	Nee <ul style="list-style-type: none">Het asbestmateriaal is bedekt (uitgezonderd laag verf, coating, behang, kunststof, textiel) en het wegnemen van het bedekkende materiaal kan niet zonder het bedekkende materiaal te beschadigen.

Bevestigingswijze	<ul style="list-style-type: none">• Geklemd• Genageld, geniet
Identificatiemethode	Vaststelling zonder monstername
Destructieve handeling voor identificatie	Nee
Opmerking	Schatting van de hoeveelheid (overlapping van de materialen) Ook platen tegen de muur.

- Zorg voor een veilig beheer en verwijder dit asbestmateriaal wanneer het bij werken eenvoudig bereikbaar wordt. Controleer de toestand jaarlijks op wijzigingen.

- Eenvoudige handelingen: enkel door erkend asbestverwijderaer
De platen zijn geklemd maar zijn meestal ook verbonden met het dakgebinte waardoor er bij het wegnemen van deze asbesttoepassing onherroepelijk asbestdeeltjes vrijkomen.

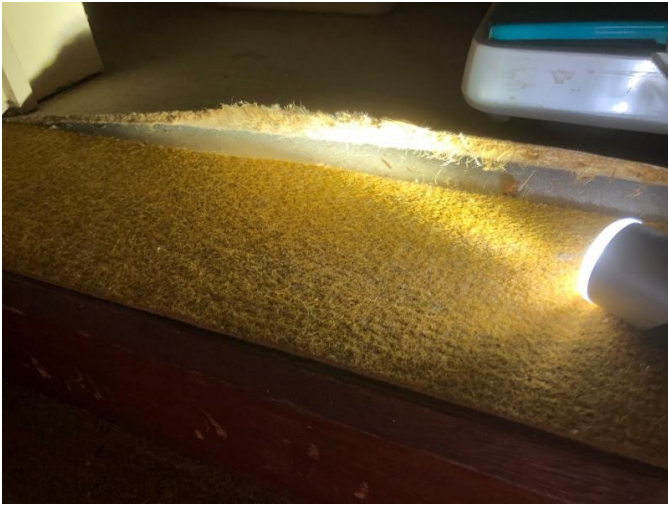
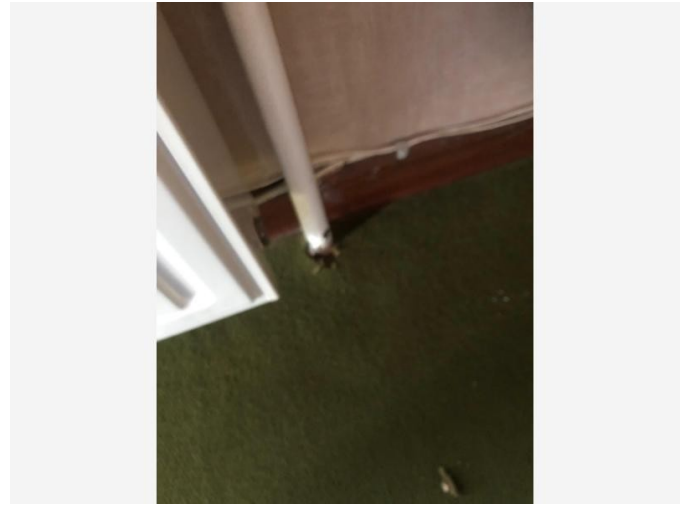
Fiche 9: Vinyl vloeren

Geen asbest

#	Type	Referentie	Resultaat
9.1	Puntmonster	006	Geen asbest

Beschrijving	Vinyl vloeren
Omgeving	Binnen
Primaire drager	Vloer

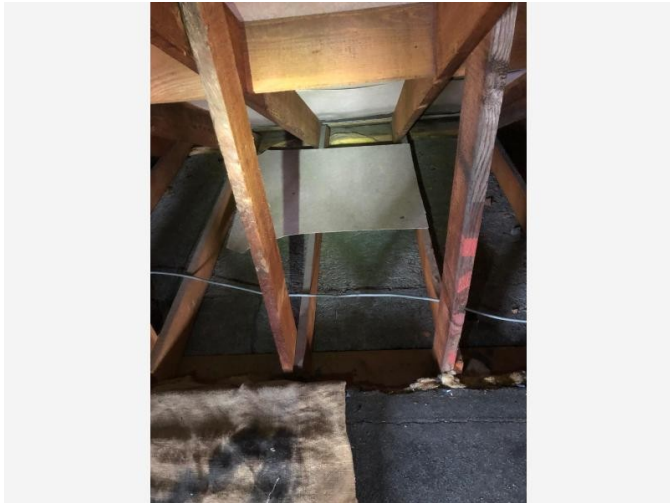
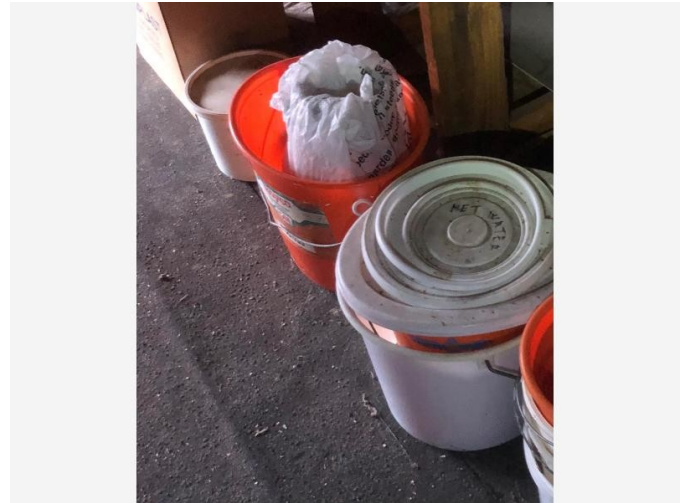
Geen asbest

#	Type	Referentie	Resultaat
11.1	Puntmonster	005	Geen asbest

Beschrijving	Roofing zolder
Omgeving	Binnen
Primaire drager	Plat dak
Bindmiddel van materiaal	Bitumen (roofing, teer, asfalt)
