Asbestinventarisatetest

Iepenlaan 18, 8200 Brugge

Attestnummer : 20240311-000598.001

Niet-asbestveilig

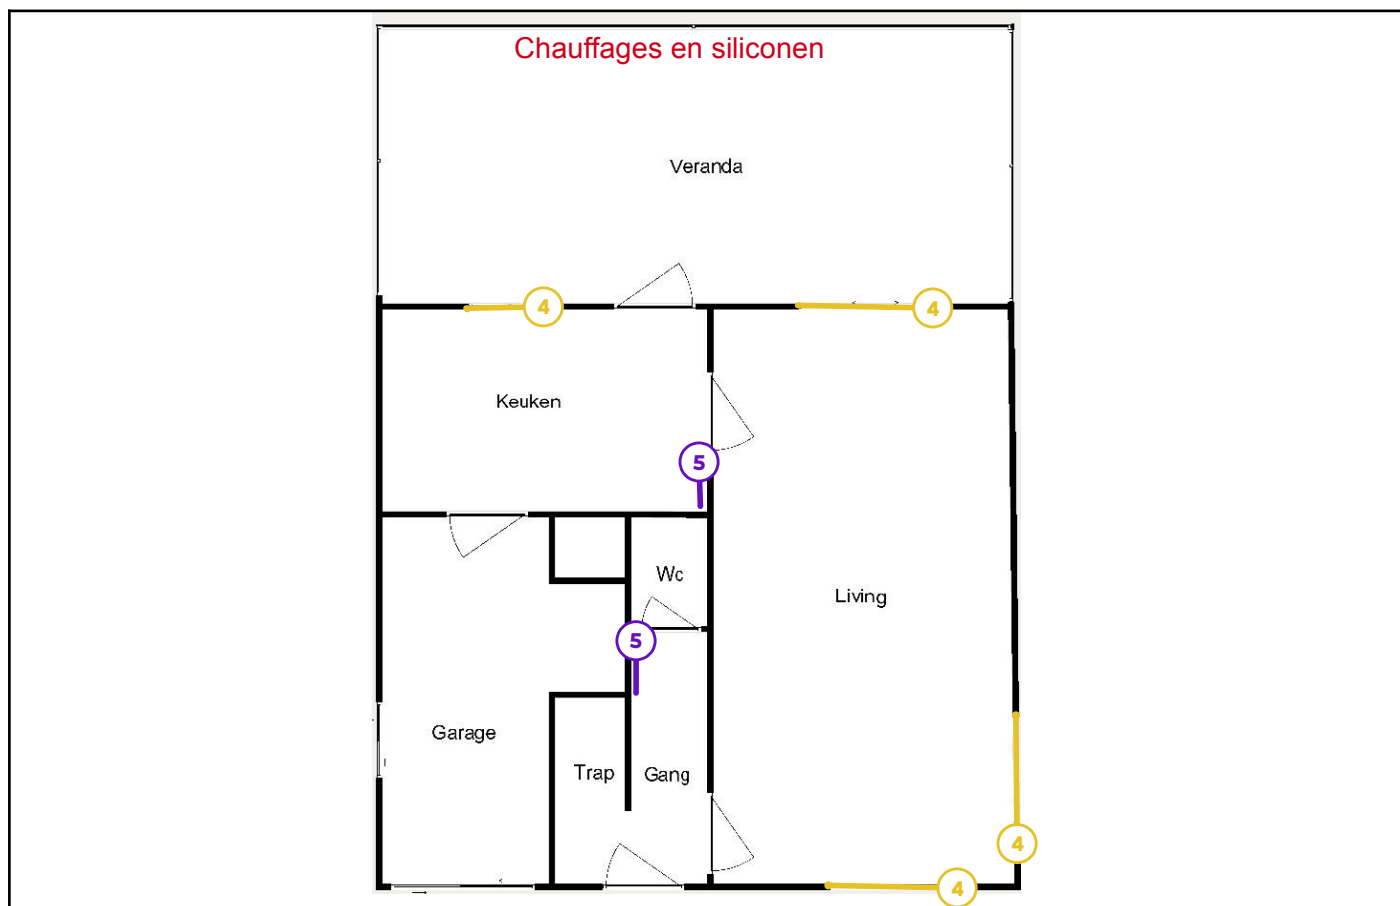
Plan 1.3: Grondplan 0: chauffages, siliconen

Beschrijving	Type	Actie
4. Siliconen ramen	Asbestmateriaal	Zorgvuldig beheren
5. Chauffages	Advies	-

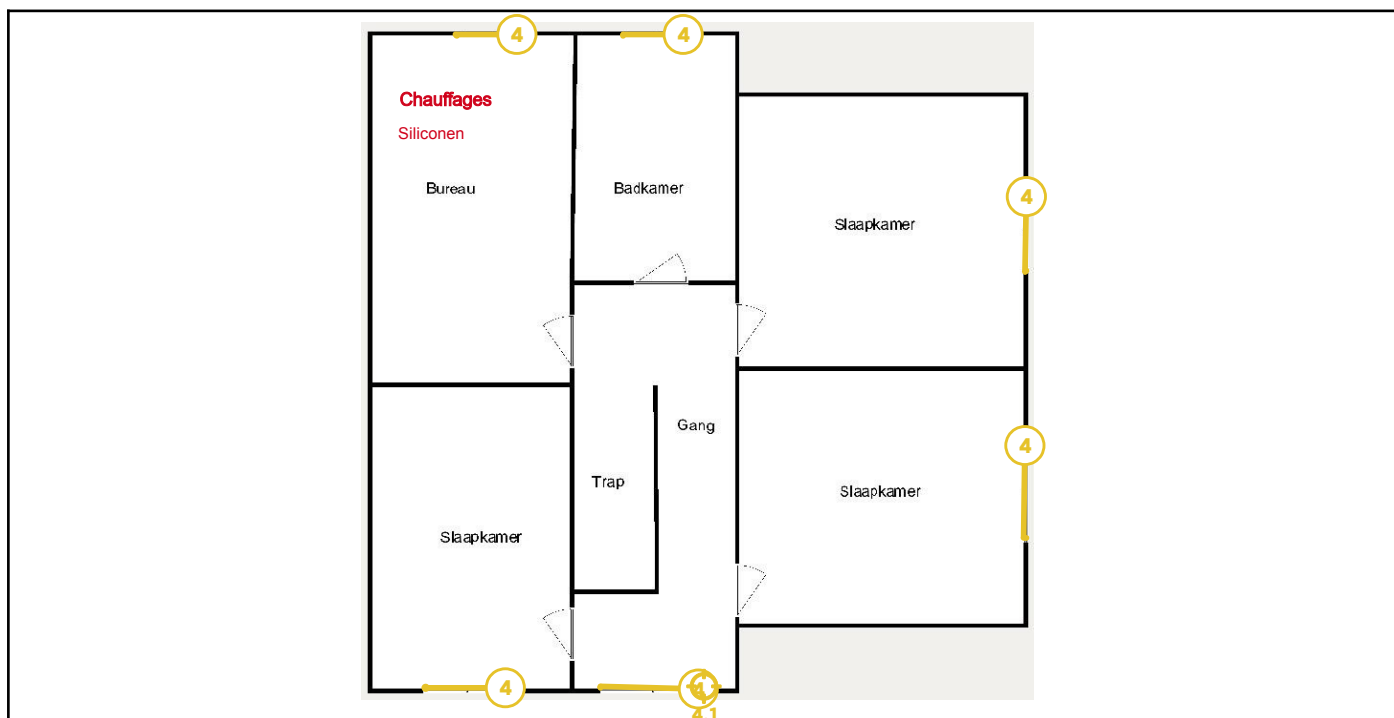
Plan 1.6: Grondplan +1: chauffages, siliconen.

Beschrijving	Type	Actie
4. Siliconen ramen	Asbestmateriaal	Zorgvuldig beheren
4.1 Code: 003	Puntmonster	-

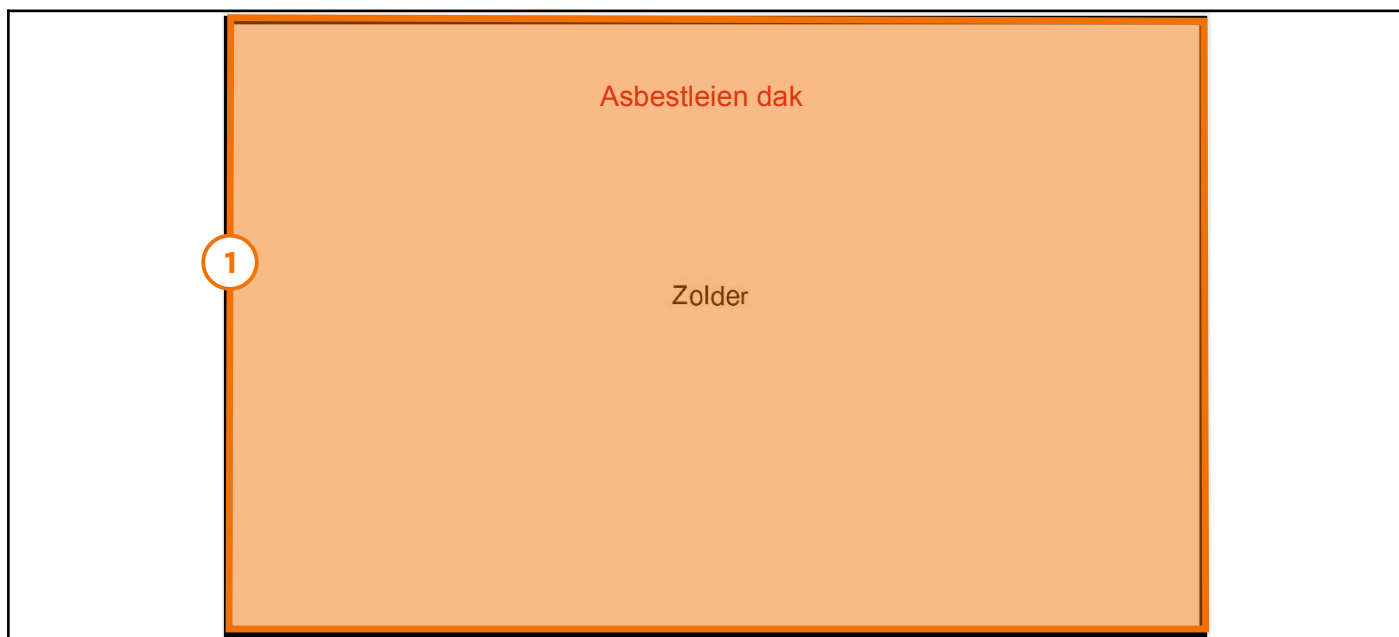
Plan 1.7: Grondplan dak: Asbestleien

Beschrijving	Type	Actie
1. Dak asbestleien	Asbestmateriaal	Verwijderen

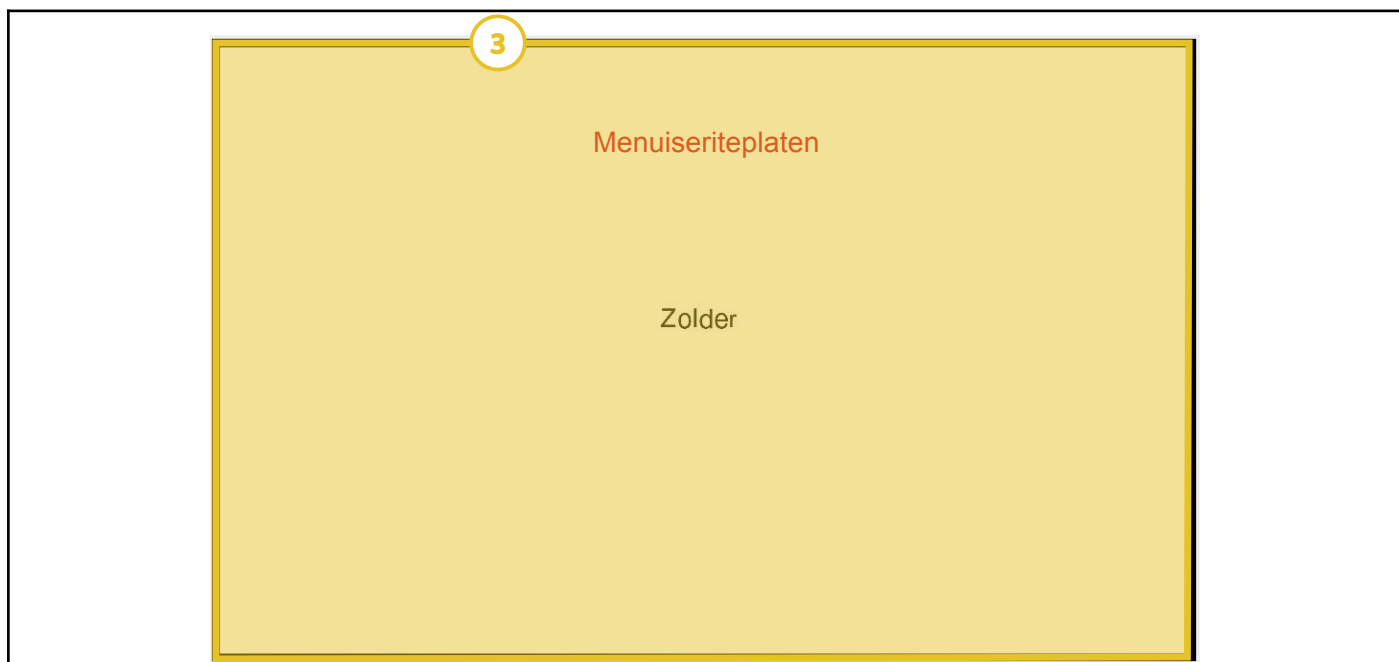
Plan 1.8: Grondplan +2: Menuiserieplaten

Beschrijving	Type	Actie
3. Menuiserieplaten	Asbestmateriaal	Zorgvuldig beheren

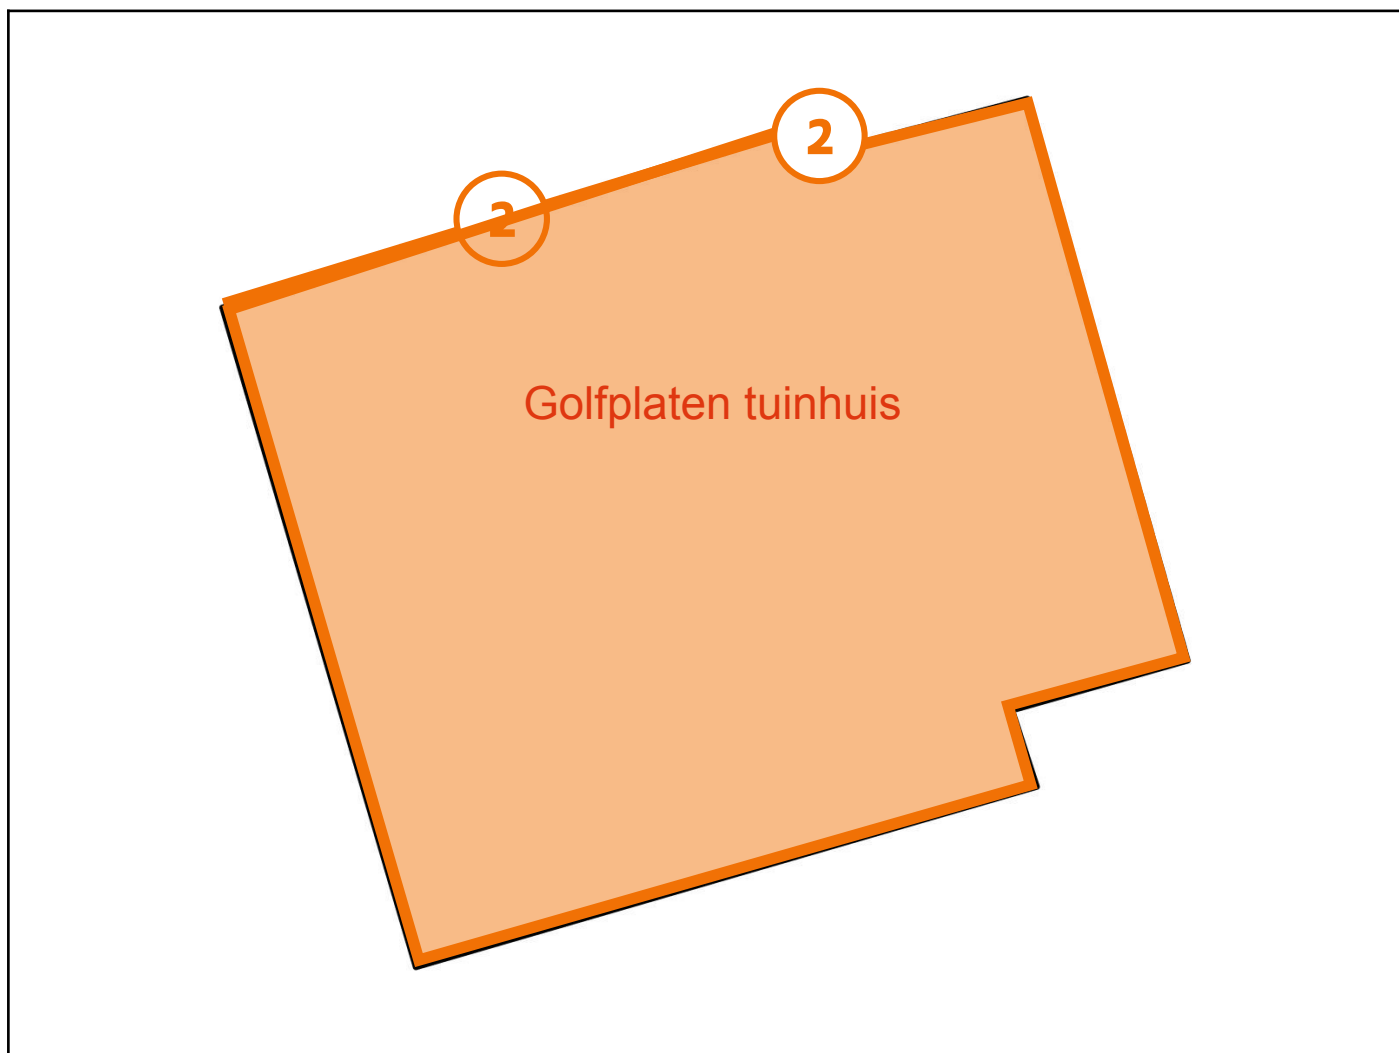
Plan 2.1: Bijgebouw plan

Beschrijving	Type	Actie
2. Dak tuinhuis	Asbestmateriaal	Verwijderen

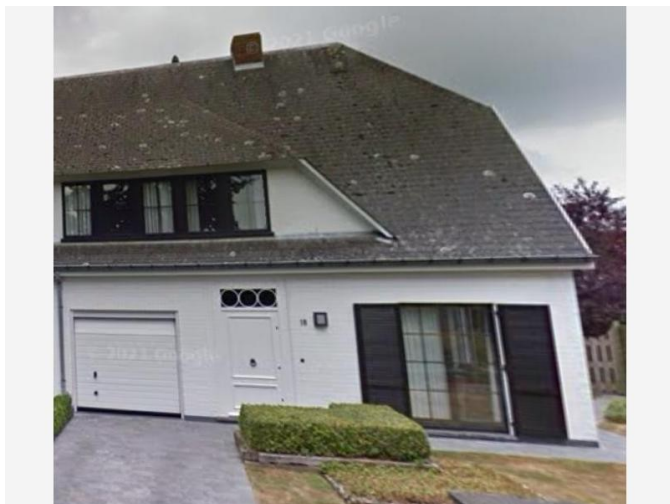
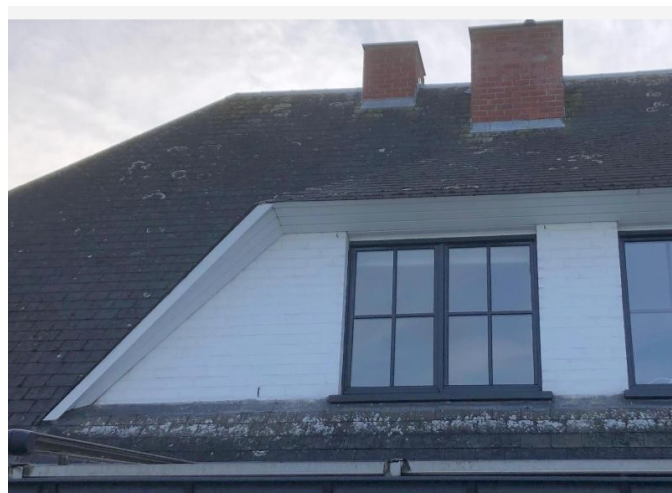
Eindbeoordeling materiaalrisico	Verhoogd materiaalrisico en/of verhoogde kans op vezelvrijgave
---------------------------------	--

Gebondenheid	Categorie 1: hechtgebonden in oorsprong
Asbestsoort (vezeltype)	Crocidoliet aanwezig
Asbestconcentratie	Laag (< 50%)
Afschermingsgraad van het gehele materiaal	Geheel of deels vrij aan de buitenlucht
Toestand van het materiaal	Matig beschadigd, matig verweerd

Beschrijving	Dak asbestleien
Omgeving	Buiten
Primaire drager	Schuin dak
Asbestmateriaal	Dak- en gevelbekleding - Lei, shingle
Bindmiddel van asbestmateriaal	Cement
Gebondenheid op basis van bindmiddel	Hecht
Hoeveelheid (oppervlakte - aantal)	• 70,00 m ² - 1 stuk
Totale oppervlakte	70,00 m ²
Eenvoudig bereikbaar	Ja

Verwijderen

- Verwijder dit asbestmateriaal zo snel mogelijk. Volg de toestand goed op.
- Hemelwater dat afspoelt van asbestcement daken of gevels kan asbestdeeltjes bevatten. Gebruik het enkel voor gesloten circuits (bv. spoelen toiletten). Reinig na het vervangen van het dak of de gevel de dakgoten en regenwaterput of -ton om asbesthoudend sediment of slib te verwijderen

- Eenvoudige handelingen: mag via doe-het-zelf of door werknemer(s) met opleidingsattest eenvoudige handelingen
Indien deze hechtgebonden toepassing kan verwijderd worden zonder te breken of beschadigingen aan te brengen kan het met deze methodiek verwijderd worden. Lees zeker de te nemen voorzorgsmaatregelen dat te lezen is verder in dit attest onder rubriek asbest verwijderen.
- Eenvoudige handelingen: enkel door erkend asbestverwijderaar
Als het risico te groot is op breken,... laat het dan over aan een erkend asbestverwijderaar zodat de verwijdering veilig kan gebeuren.

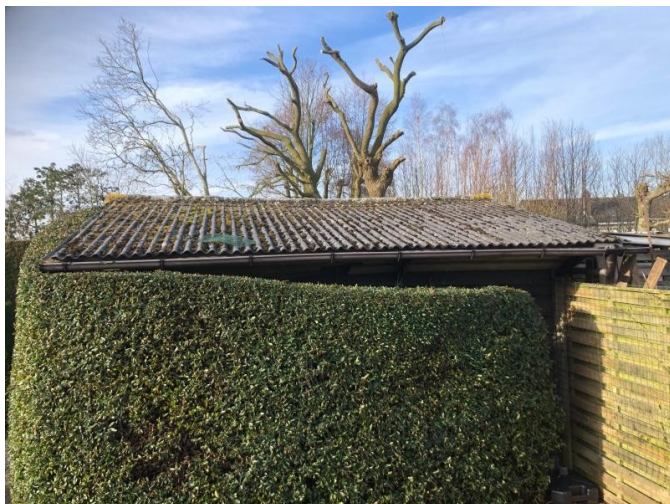
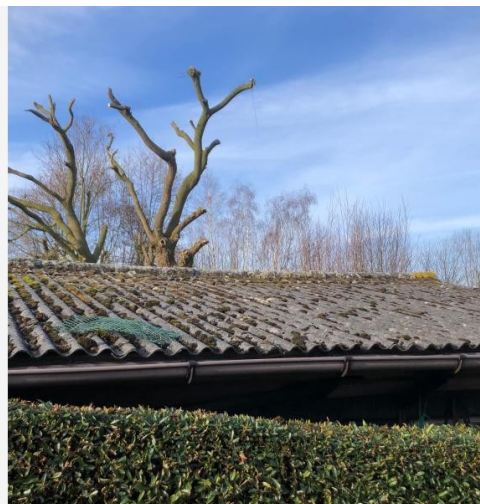
Eindbeoordeling materiaalrisico	Verhoogd materiaalrisico en/of verhoogde kans op vezelvrijgave
---------------------------------	--

Gebondenheid	Categorie 1: hechtgebonden in oorsprong
Asbestsoort (vezeltype)	Crocidoliet aanwezig
Asbestconcentratie	Laag (< 50%)
Afschermingsgraad van het gehele materiaal	Geheel of deels vrij aan de buitenlucht
Toestand van het materiaal	Matig beschadigd, matig verweerd

Beschrijving	Dak tuinhuis
Omgeving	Buiten
Primaire drager	Schuin dak
Asbestmateriaal	Dak- en gevelbekleding - Golfplaat
Bindmiddel van asbestmateriaal	Cement
Gebondenheid op basis van bindmiddel	Hecht
Hoeveelheid (oppervlakte - aantal)	<ul style="list-style-type: none">• 2,00 m² - 16 stuks
Totale oppervlakte	32,00 m ²
Eenvoudig bereikbaar	Ja
Bevestigingswijze	<ul style="list-style-type: none">• Geklemd• Geschroefd

Verwijderen

- Verwijder dit asbestmateriaal zo snel mogelijk. Volg de toestand goed op.
- Hemelwater dat afspoelt van asbestcement daken of gevels kan asbestdeeltjes bevatten. Gebruik het enkel voor gesloten circuits (bv. spoelen toiletten). Reinig na het vervangen van het dak of de gevel de dakgoten en regenwaterput of -ton om asbesthoudend sediment of slib te verwijderen

- Eenvoudige handelingen: enkel door erkend asbestverwijderaar
Vanwege de vegetatie zal bij verwijdering onvermijdelijk asbestvezels vrijkomen. Hierdoor de keuze om dit te laten doen door een erkend verwijderaar.

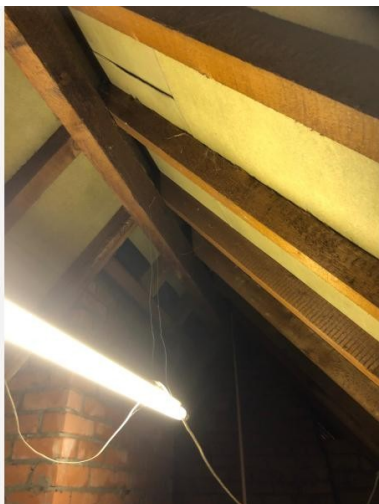
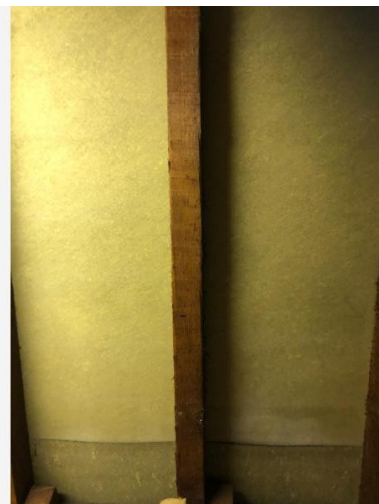
Eindbeoordeling materiaalrisico	Laag materiaalrisico en/of verlaagde kans op vezelvrijgave
---------------------------------	--

Gebondenheid	Categorie 1: hechtgebonden in oorsprong
Asbestsoort (vezeltype)	Crocidoliet aanwezig
Asbestconcentratie	Laag (< 50%)
Afschermingsgraad van het gehele materiaal	Geheel of deels (ook) vrij aan de binnenlucht
Toestand van het materiaal	Onbeschadigd, niet verweerd

Beschrijving	Menuiserieplaten
Omgeving	Binnen
Primaire drager	Schuin dak
Asbestmateriaal	Plaat, paneel, tablet - Type Menuiserie
Bindmiddel van asbestmateriaal	Cement
Gebondenheid op basis van bindmiddel	Hecht
Hoeveelheid (oppervlakte - dikte - aantal)	<ul style="list-style-type: none">• 80,00 m² - 0,50 cm - 1 stuk
Totaal volume	0,40 m ³
Eenvoudig bereikbaar	Nee <ul style="list-style-type: none">• Verwijdering tast de bouwkundige integriteit aan.
Bevestigingswijze	<ul style="list-style-type: none">• Geklemd• Genageld, geniet

Zorgvuldig beheren

- Zorg voor een veilig beheer en verwijder dit asbestmateriaal wanneer het bij werken eenvoudig bereikbaar wordt. Controleer de toestand jaarlijks op wijzigingen.

- Eenvoudige handelingen: mag via doe-het-zelf of door werknemer(s) met opleidingsattest eenvoudige handelingen
Hechtgebonden toepassingen mogen op deze manier verwijderd worden indien dit kan gebeuren zonder de platen te breken of te beschadigen.

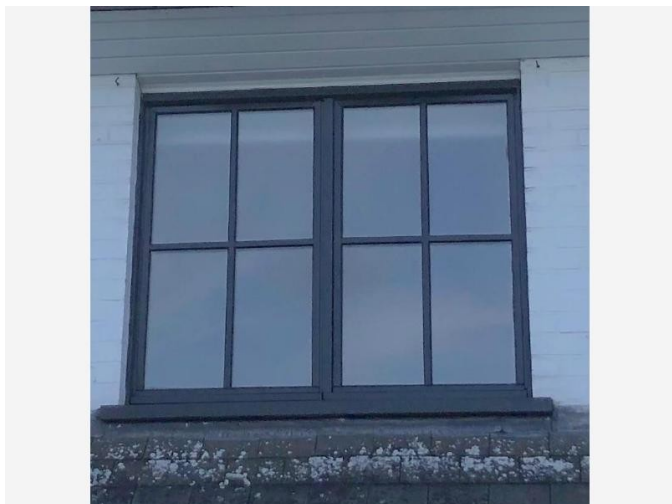
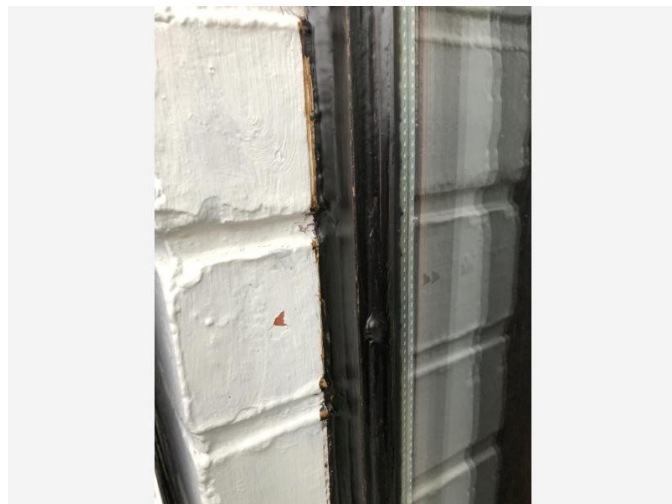
Eindbeoordeling materiaalrisico	Laag materiaalrisico en/of verlaagde kans op vezelvrijgave
---------------------------------	--

Gebondenheid	Categorie 1: hechtgebonden in oorsprong
Asbestsoort (vezeltype)	Alleen chrysotiel
Asbestconcentratie	Laag (< 50%)
Afschermingsgraad van het gehele materiaal	Geheel of deels (ook) vrij aan de binnenlucht
Toestand van het materiaal	Licht beschadigd, licht verweerd. Intact materiaal type Pical – asbestboard of categorie III 'gebondenheid'

#	Type	Referentie	Resultaat
4.1	Puntmonster	003	Chrysotiel

Beschrijving	Siliconen ramen
Omgeving	Grenst aan binnen- en buitenlucht
Primaire drager	Wandopening verticaal (raam, deur, ...)
Asbestmateriaal	In-situ afwerkingslagen - Pasta, stopverf, voegsel, stopsel, vulsel, mastiek, kitten, ...
Bindmiddel van asbestmateriaal	Kitten, mastiek, pasta
Gebondenheid op basis van bindmiddel	Hecht
Hoeveelheid (gewicht - aantal)	• 5,00 kg - 1 stuk

Zorgvuldig beheren

- Zorg voor een veilig beheer. Vermijd het beschadigen van het asbestmateriaal. Controleer de toestand jaarlijks op wijzigingen.

- Eenvoudige handelingen: mag via doe-het-zelf of door werknemer(s) met opleidingsattest eenvoudige handelingen
Deze hechtgebonden toepassing mag verwijderd worden met deze methodiek daar de vezels stevig gebonden zijn in de siliconen. Lees zeker onder rubriek asbest verwijderen de te nemen voorzorgsmiddelen.

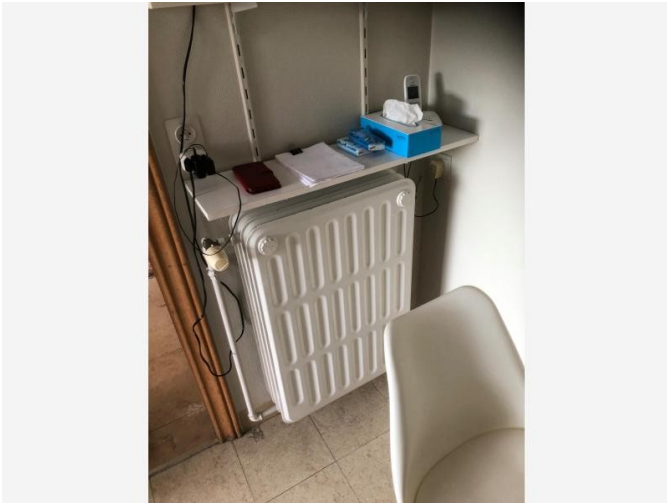
Geen zichtbare pakkingen te zien.

Identificatiemethode	Redelijk vermoeden
Primaire drager	Ruimteverwarming
(Asbest)materiaal	Pakking, dichting
Bindmiddel	Karton - papier - viltachtig
Gebondenheid bindmiddel	Niet-hechtgebonden

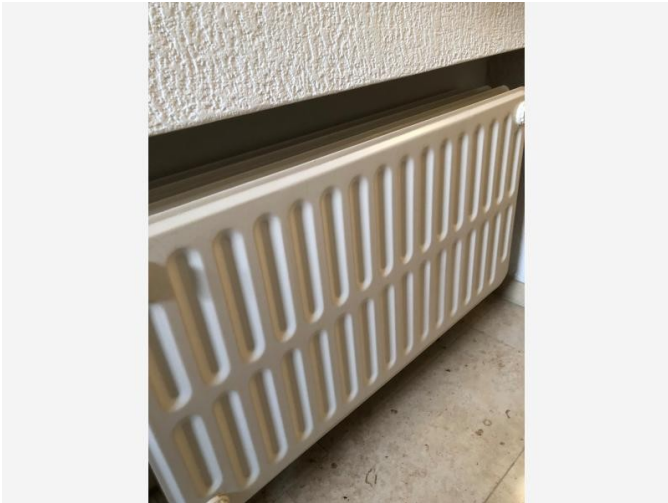
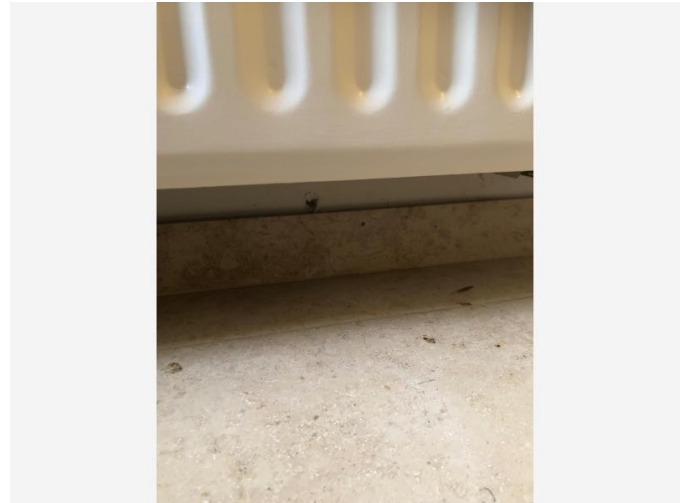
Geen asbest

#	Type	Referentie	Resultaat
6.1	Mengmonster	001	Geen asbest

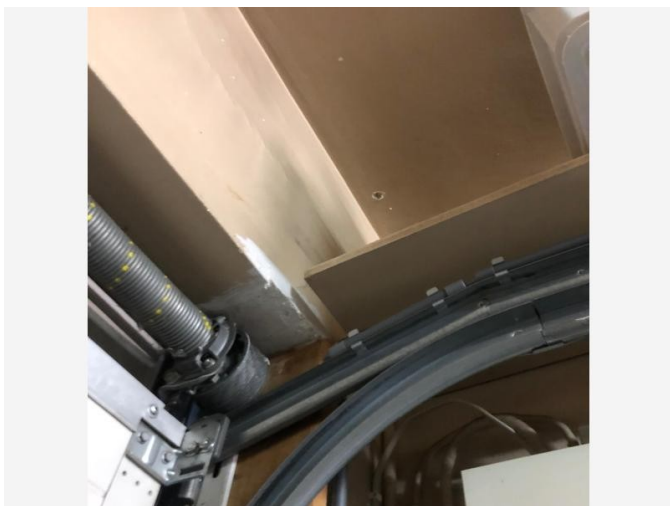
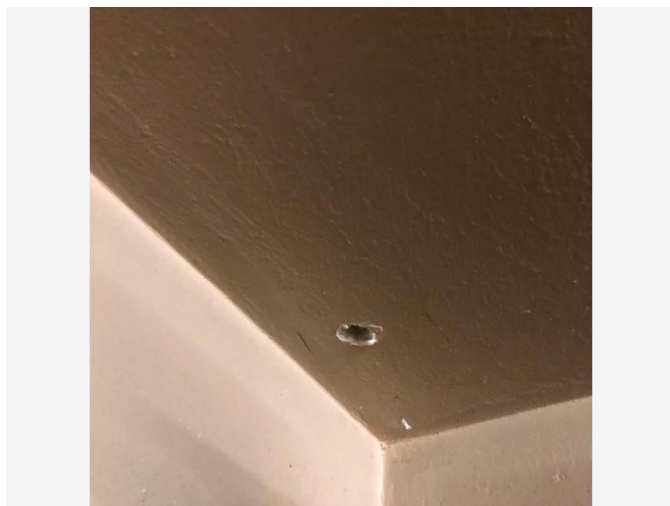
Geen asbest

#	Type	Referentie	Resultaat
7.1	Mengmonster	002	Geen asbest
