# Asbestinventarisatetest

Brugse-Mettenstraat 31, 8310 Brugge

Attestnummer : 20241118-000462.000

**Niet-asbestveilig**

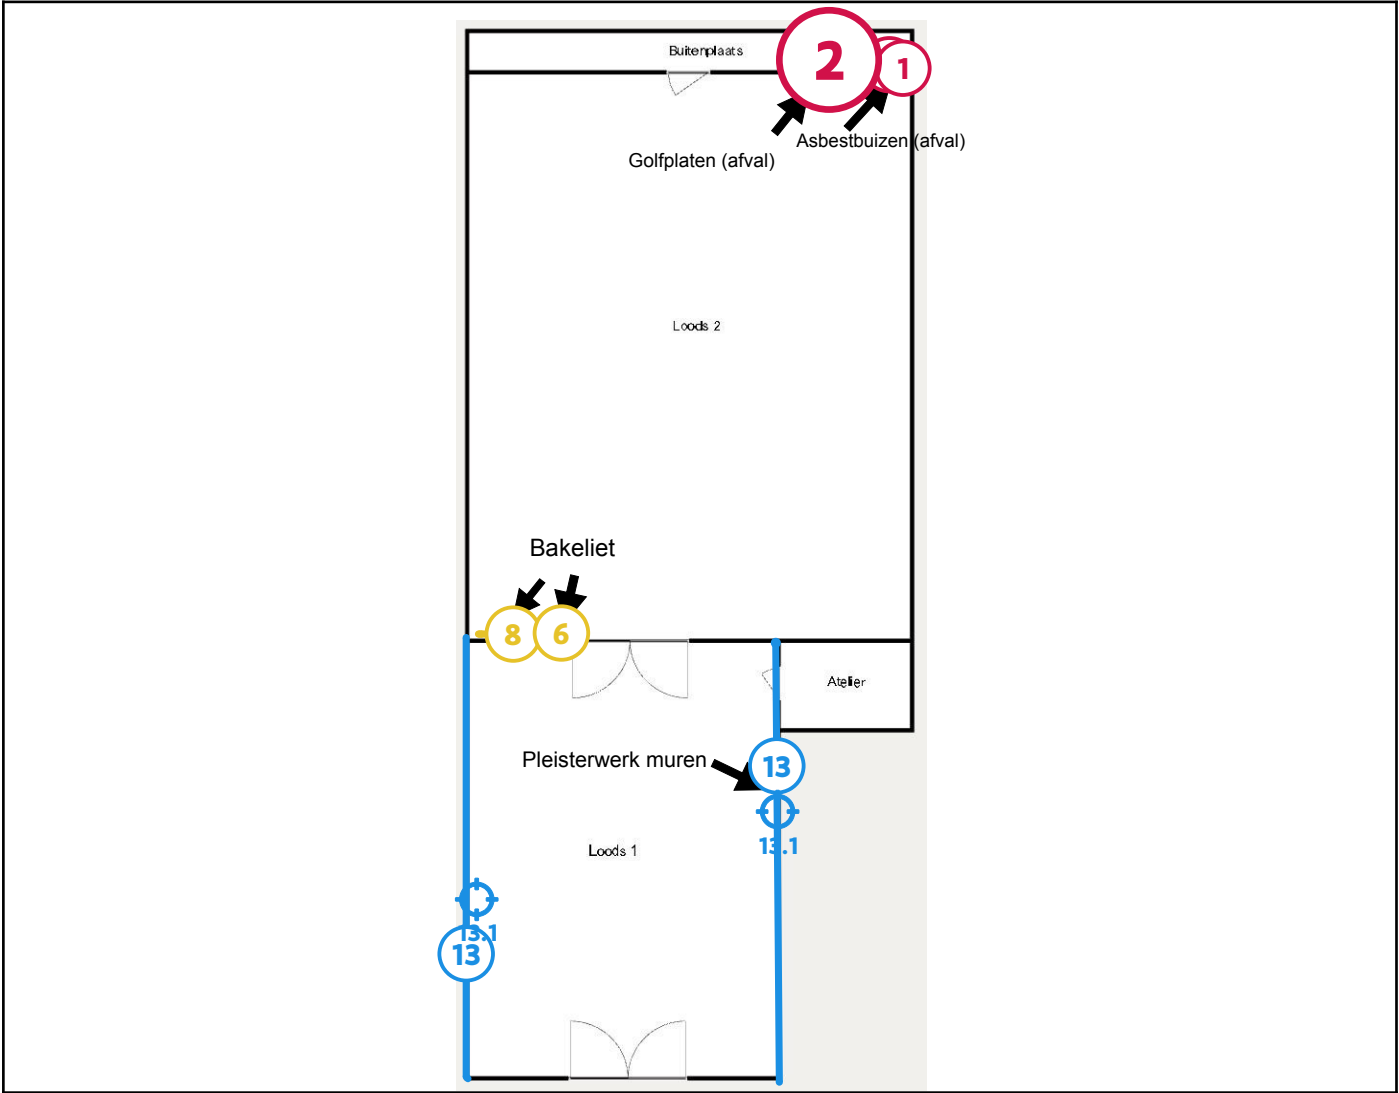
## Plan 1.2: Grondplan 0: golfplaten,buis, bakeliet, pl.muren

| Beschrijving | Type | Actie |
|---|---|---|
| 1. Afval (asbestbuis) | Asbestmateriaal | Dringend verwijderen |
| 2. Golfplaten | Asbestmateriaal | Dringend verwijderen |
| 6. Bakeliet schakelaars/stopcontacten, verdeeldoos | Asbestmateriaal | Zorgvuldig beheren |
| 8. Bakelieten elektriciteitsmeter | Asbestmateriaal | Zorgvuldig beheren |

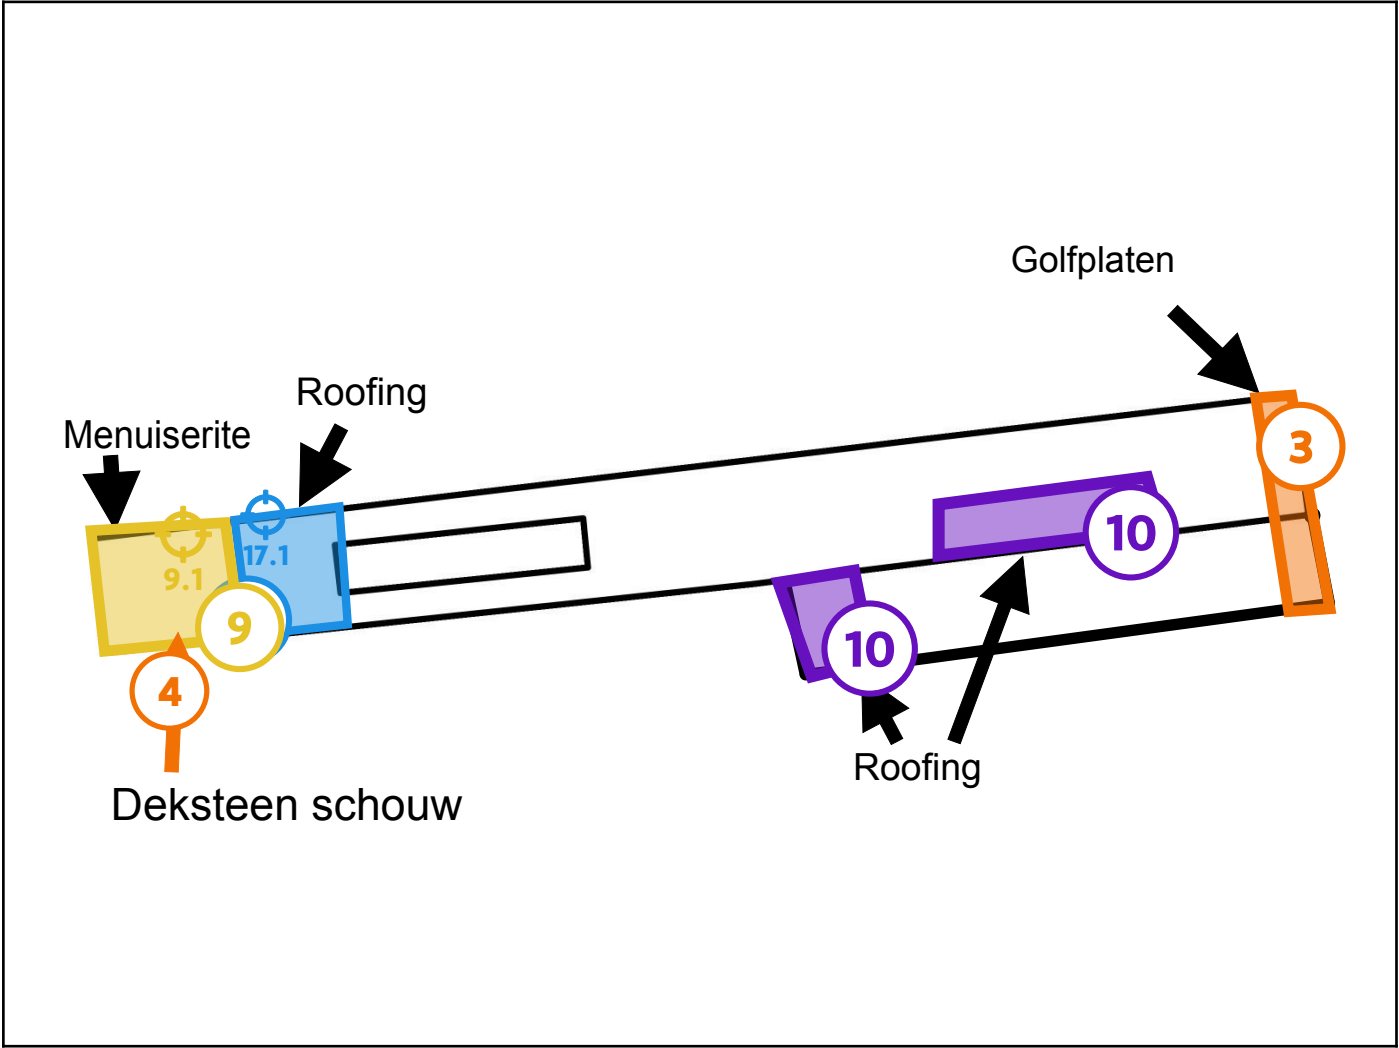
# Plan 1.6: Dakplan: onderdak, roofing, schouw, golfplaat

| Beschrijving | Type | Actie |
|---|---|---|
| 3. Golfplaten | Asbestmateriaal | Verwijderen |
| 4. Deksteen schouw | Asbestmateriaal | Verwijderen |
| 9. Onderdak type Menuiserite | Asbestmateriaal | Zorgvuldig beheren |
| 10. Dak (beperking) | Beperking | - |

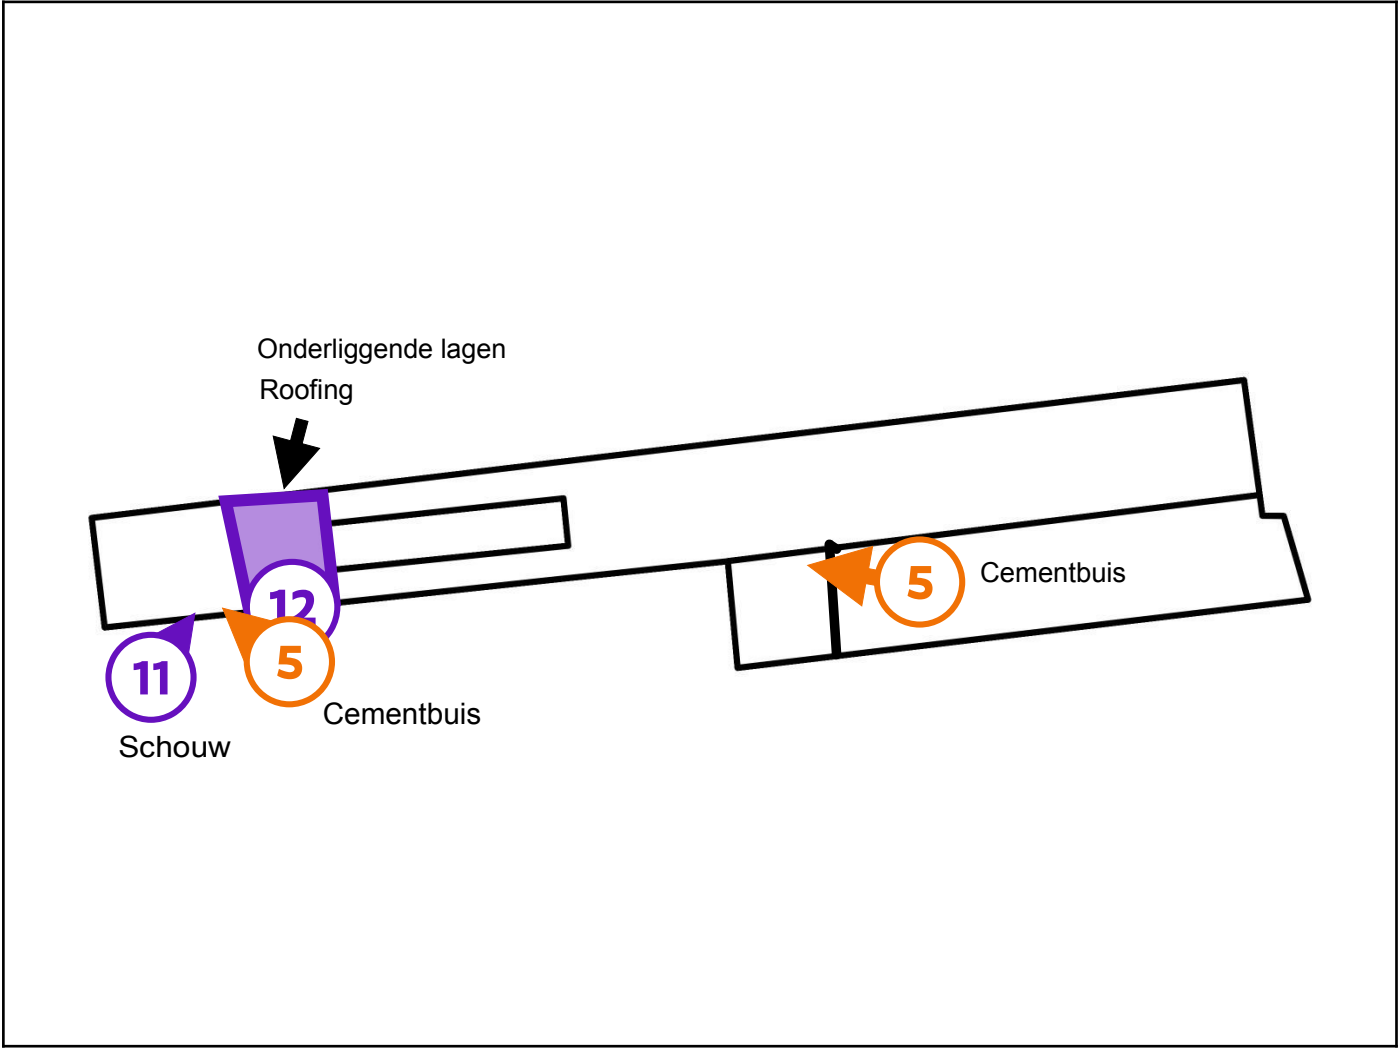
# Plan 1.7: Dakplan: cementbuis,roofing, schouw

| Beschrijving | Type | Actie |
|---|---|---|
| 5. Asbest-cementbuis | Asbestmateriaal | Verwijderen |
| 11. Schouw | Beperking | - |
| 12. Dakbedekking (roofing) | Advies | - |

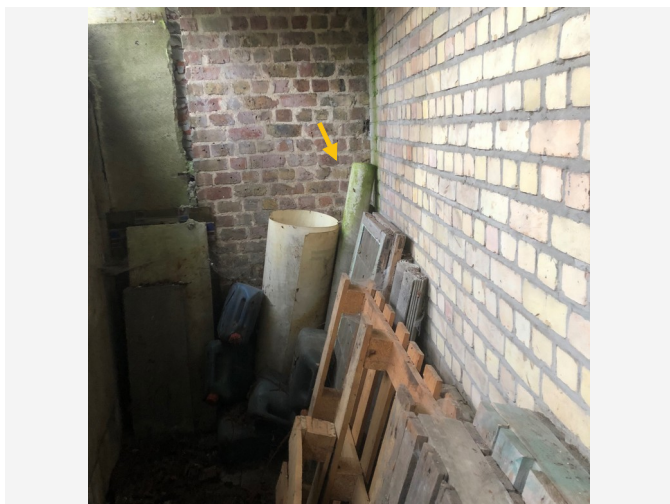
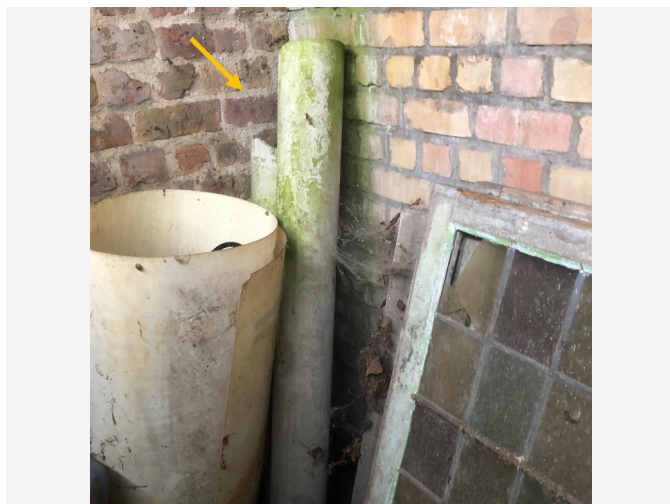
**Dringend verwijderen**

| Beschrijving | Afval (asbestbuis) |
| Type afvalstof | Betreft stock-voorraad of gedemonteerde asbestmaterialen |
| Asbestmaterialen | <ul style="list-style-type: none"><li>Buis, koker, leiding, pijp, doorvoer</li></ul> |
| Hoeveelheid (gewicht - aantal) | <ul style="list-style-type: none"><li>2,00 kg - 2 stuks</li></ul> |

- Verwijder het asbestafval.

- Eenvoudige handelingen: mag via doe-het-zelf of door werknemer(s) met opleidingsattest eenvoudige handelingen  
Deze toepassing kan door een aannemer die over een opleidingsattest eenvoudige handelingen beschikt of door een particulier (doe-het-zelf), verwijderd worden indien er geen verhoogd risico op vrijgave van asbestvezels (max. concentratie 0,01 vezels/cm<sup>3</sup> - CODEX Art. VI.3-54) ontstaat en de toepassing voorafgaand wordt gefixeerd/bevochtigd; de individuele elementen zonder machinale werktuigen en zonder breken of gooien een voor een losgemaakt worden; en ten slotte in gesloten verpakking weggevoerd worden naar een erkend afvalpunt (recyclagepark).

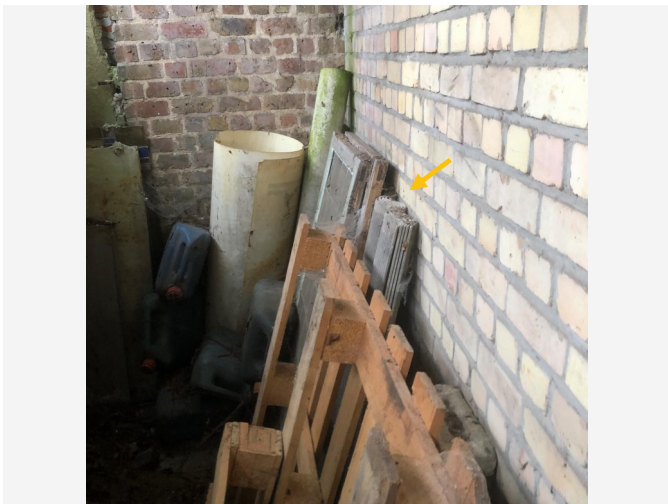
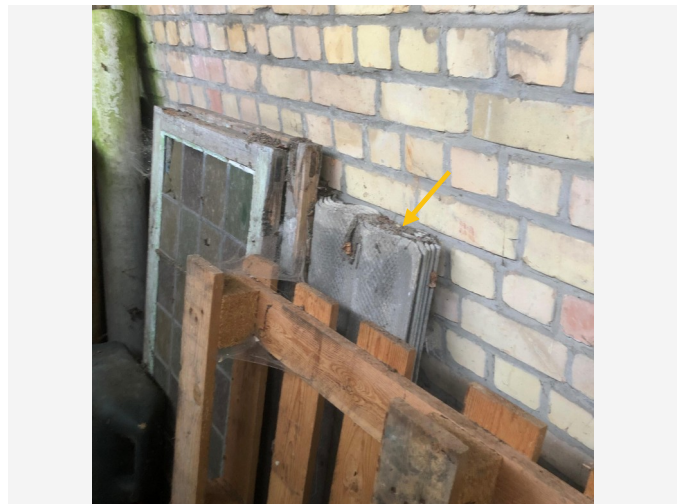
**Dringend verwijderen**

| Beschrijving | Golfplaten |
| Type afvalstof | Betreft stock-voorraad of gedemonteerde asbestmaterialen |
| Asbestmaterialen | <ul style="list-style-type: none"><li>Dak- en gevelbekleding - Golfplaat</li></ul> |
| Hoeveelheid (gewicht - aantal) | <ul style="list-style-type: none"><li>4,00 kg - 6 stuks</li></ul> |

- Verwijder het asbestafval.

- Eenvoudige handelingen: mag via doe-het-zelf of door werknemer(s) met opleidingsattest eenvoudige handelingen  
Deze toepassing kan door een aannemer die over een opleidingsattest eenvoudige handelingen beschikt of door een particulier (doe-het-zelf), verwijderd worden indien er geen verhoogd risico op vrijgave van asbestvezels (max. concentratie 0,01 vezels/cm<sup>3</sup> - CODEX Art. VI.3-54) ontstaat en de toepassing voorafgaand wordt gefixeerd/bevochtigd; de individuele elementen zonder machinale werktuigen en zonder breken of gooien een voor een losgemaakt worden; en ten slotte in gesloten verpakking weggevoerd worden naar een erkend afvalpunt (recyclagepark).

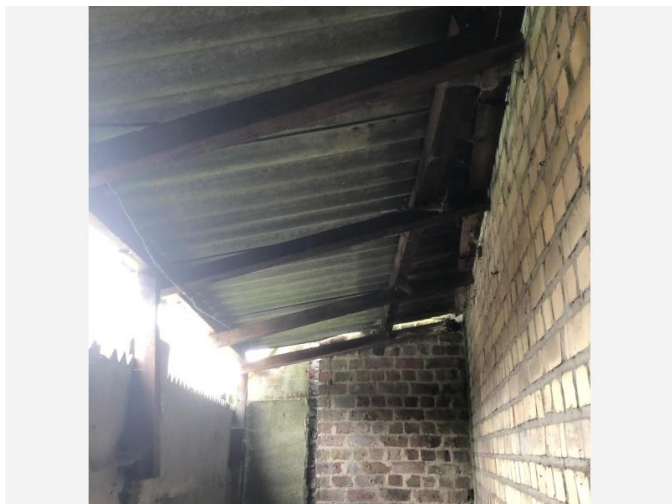
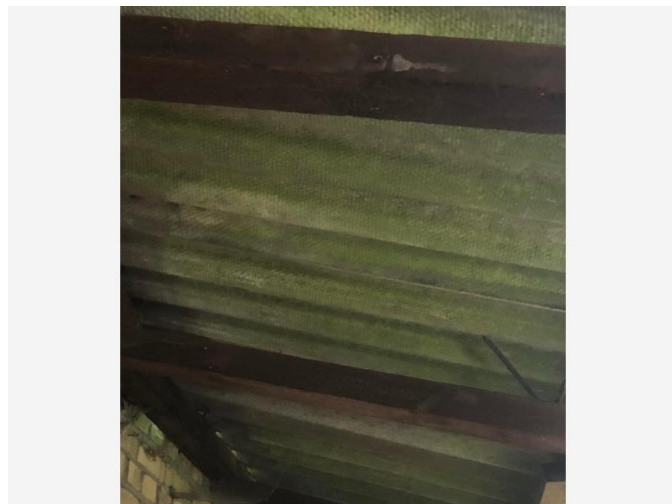
Verwijderen

| Eindbeoordeling materiaalrisico | Verhoogd materiaalrisico en/of verhoogde kans op vezelvrijgave |

| Asbestsoort (vezeltype) | Crocidoliet aanwezig |
| Toestand van het materiaal | Matig beschadigd, matig verweerd |

| Asbestmateriaal | Dak- en gevelbekleding - Golfplaat |
| Hoeveelheid (oppervlakte - aantal) | • 12,00 m <sup>2</sup> - 1 stuk |

- Verwijder dit asbestmateriaal zo snel mogelijk. Volg de toestand goed op.
- Hemelwater dat afspoelt van asbestcement daken of gevels kan asbestdeeltjes bevatten. Gebruik het enkel voor gesloten circuits (bv. spoelen toiletten). Reinig na het vervangen van het dak of de gevel de dakgoten en regenwaterput of -ton om asbesthoudend sediment of slib te verwijderen

- Eenvoudige handelingen: enkel door erkend asbestverwijderaar  
Indien bovenstaande criteria worden overschreden:

Deze toepassing kan enkel door een erkende asbestverwijderaar verwijderd worden omdat er hier automatisch een verhoogd risico op vrijgave van asbestvezels (max. concentratie 0,01 vezels/cm<sup>3</sup> - CODEX - Art. VI.3-54) ontstaat. (Bron: VLAREM II: 6.4.0.1 par1, par2 en par3). Een erkend asbestverwijderaar moet ingeschakeld worden voor deze toepassingen die niet (kunnen) worden verwijderd door de couveuzezakmethode, door hermetische zone of door de materialen beschreven in Vlare II, art. 6.4.0.1 par2. (Bron: Leidraad bij het Inspectieprotocol)

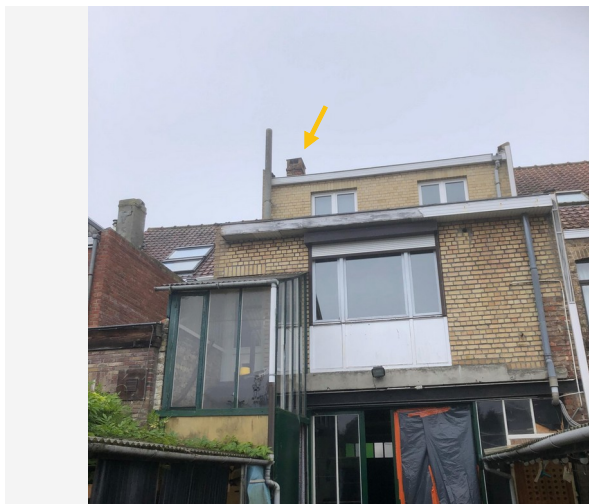
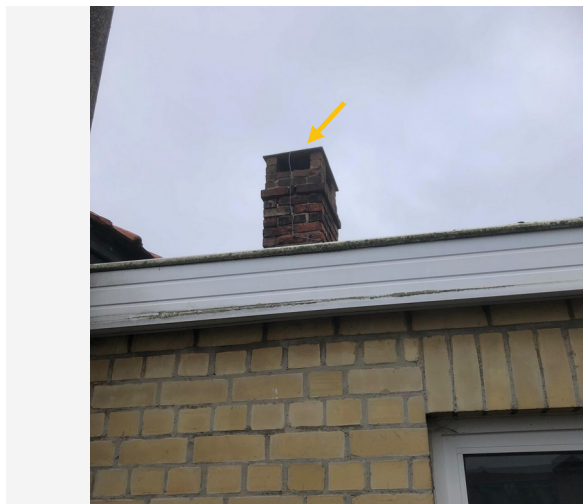
Verwijderen

- Zorg voor een veilig beheer en verwijder dit asbestmateriaal wanneer het bij werken eenvoudig bereikbaar wordt. Controleer de toestand jaarlijks op wijzigingen.

- Eenvoudige handelingen: mag via doe-het-zelf of door werknemer(s) met opleidingsattest eenvoudige handelingen  
Deze toepassing kan door een aannemer die over een opleidingsattest eenvoudige handelingen beschikt of door een particulier (doe-het-zelf), verwijderd worden indien er geen verhoogd risico op vrijgave van asbestvezels (max. concentratie 0,01 vezels/cm<sup>3</sup> - CODEX Art. VI.3-54) ontstaat en de toepassing voorafgaand wordt gefixeerd/bevochtigd; de individuele elementen zonder machinale werktuigen en zonder breken of gooien een voor een losgemaakt worden; en ten slotte in gesloten verpakking weggevoerd worden naar een erkend afvalpunt (recyclagepark).

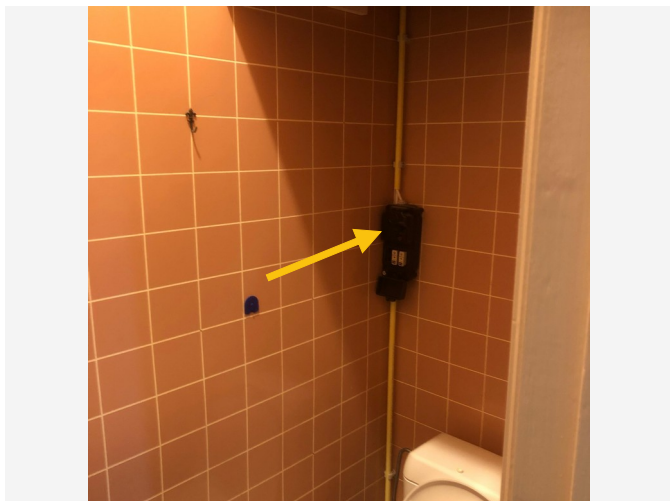
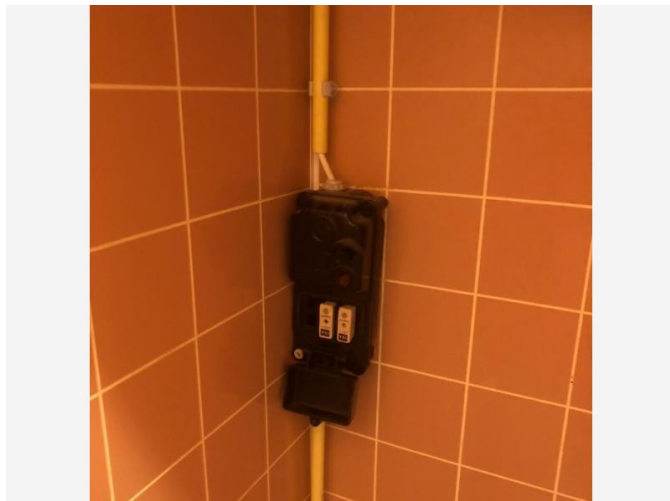
## Fiche 6: Bakeliet schakelaars/stopcontacten, verdeeldoos

Asbestmateriaal

- Eenvoudige handelingen: mag via doe-het-zelf of door werknemer(s) met opleidingsattest eenvoudige handelingen  
Deze toepassing kan door een aannemer die over een opleidingsattest eenvoudige handelingen beschikt of door een particulier (doe-het-zelf), verwijderd worden indien er geen verhoogd risico op vrijgave van asbestvezels (max. concentratie 0,01 vezels/cm<sup>3</sup> - CODEX Art. VI.3-54) ontstaat en de toepassing voorafgaand wordt gefixeerd/bevochtigd; de individuele elementen zonder machinale werktuigen en zonder breken of gooien een voor een losgemaakt worden; en ten slotte in gesloten verpakking weggevoerd worden naar een erkend afvalpunt (recyclagepark).

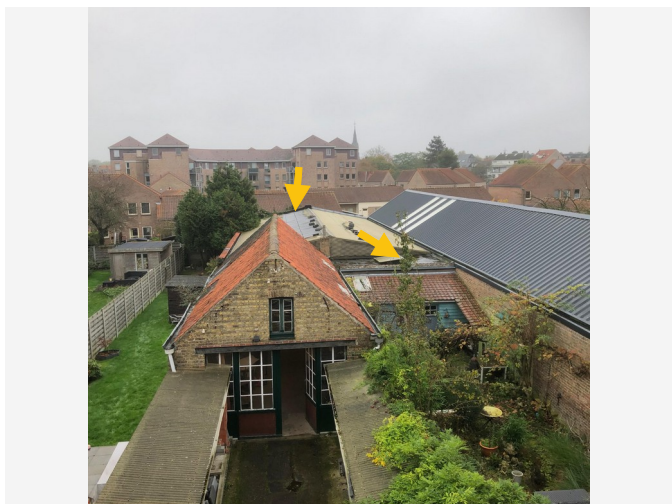
| Karakterisatie | Asbest (verdacht) |
| Primaire drager | Plat dak |
