# Asbestinventarisatetest

Westernieuwweg 46, 8490 Jabbeke

Attestnummer : 20251204-000422.000

**Asbestveilig** (maar niet asbestvrij)

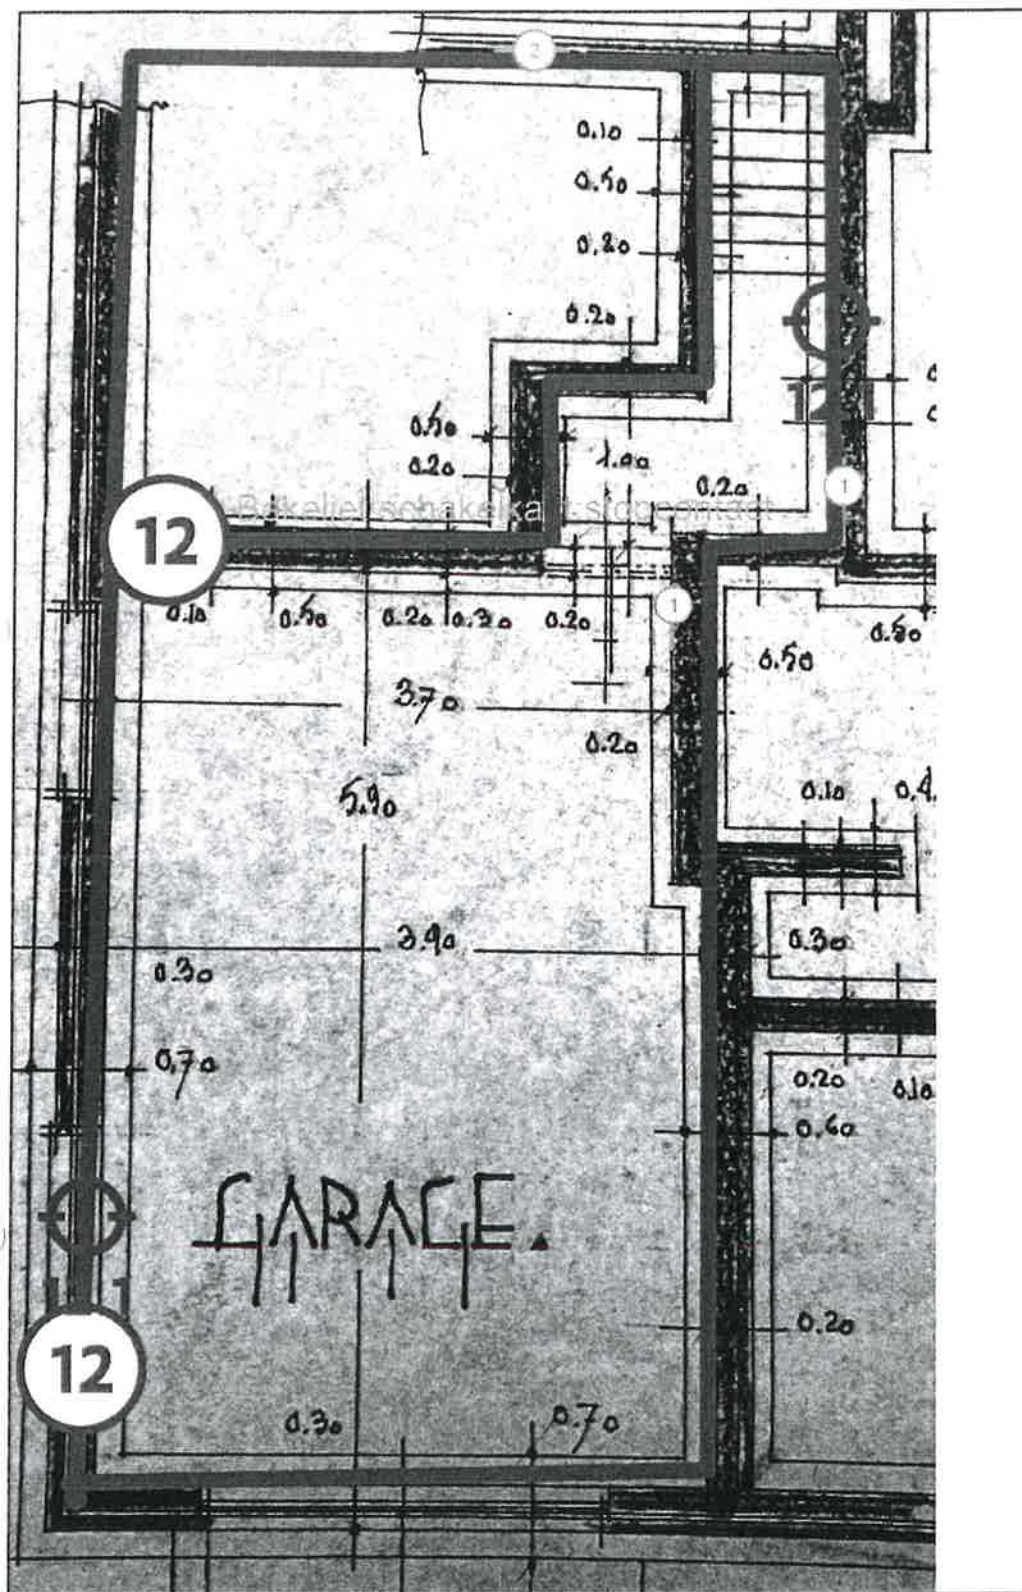
### Plan 1.6: Kelder - Garage -1 A

| 1. Bakeliet schakelaars/stopcontacten | Asbestmateriaal | Zorgvuldig beheren |
| 2. Bakeliet schakelkast | Asbestmateriaal | Zorgvuldig beheren |

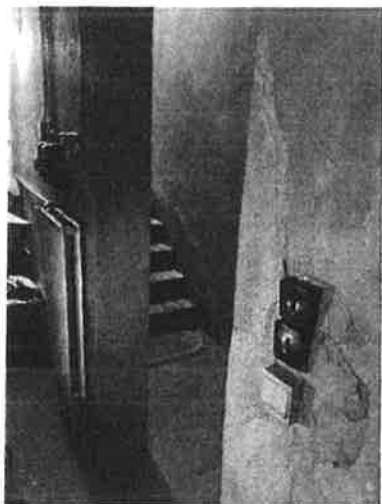
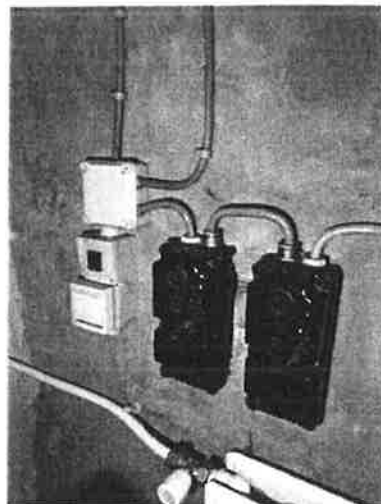
Laag materiaalarisico en/of verlaagde kans op vezelvrijgave

| Asbestsoort (vezeltype) | Crocidoliet aanwezig |
| Toestand van het materiaal | Onbeschadigd, niet verweerd |

| Beschrijving | Bakeliet schakelaars/stopcontacten |

Zorgvuldig beheren

- Zorg voor een veilig beheer. Vermijd het beschadigen van het asbestmateriaal. Controleer de toestand jaarlijks op wijzigingen.

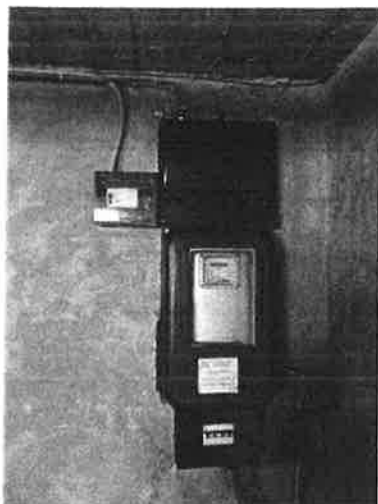
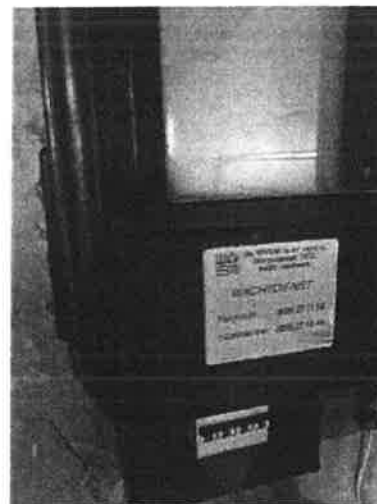
Laag materiaalarisico en/of verlaagde kans op vezelvrijgave

| Asbestsoort (vezeltype) | Crocidoliet aanwezig |
| Toestand van het materiaal | Onbeschadigd, niet verweerd |

| Beschrijving | Bakeliet schakelkast |

**Zorgvuldig beheren**

- Zorg voor een veilig beheer. Vermijd het beschadigen van het asbestmateriaal. Controleer de toestand jaarlijks op wijzigingen.

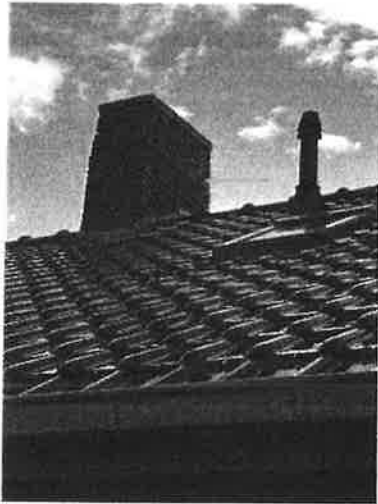
**Reden:** Het te onderzoeken materiaal situeert zich hoger dan 3,50 m te rekenen vanaf een veilige ondergrond

**Uitleg van de asbestdeskundige:** Het rookgaskanaal is niet beoordeeld. De schouw bevindt zich hoger dan 3,5 meter. Het is niet zichtbaar of er een asbestverdacht rookgaskanaal aanwezig is in de schoorsteen. Conform ons inspectieprotocol mogen wij een beperking inroepen voor hoogtes hoger dan 3,5 m.

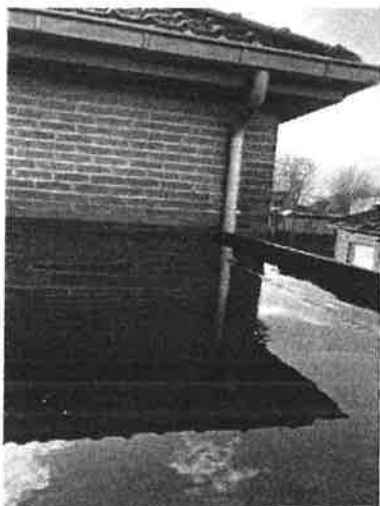
**Reden:** Er is geen volledige risicobeoordeling mogelijk

**Uitleg van de asbestdeskundige:** Het dak van de uitbouw/bijkeuken is niet asbestverdacht. Het onderdak is niet waarneembaar en kan zonder beschadiging niet verder onderzocht worden op mogelijke onderliggende asbestverdachte materialen.. Het is wel aangeraden om bij toekomstige renovatiewerken het onderdak verder te laten onderzoeken op mogelijke onderliggende asbestverdachte materialen en staalname te laten onderzoeken door een FOD WASO erkend labo.

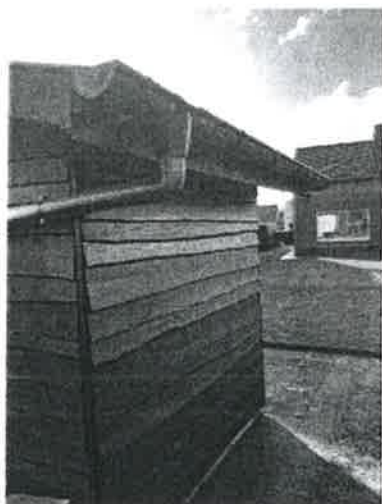
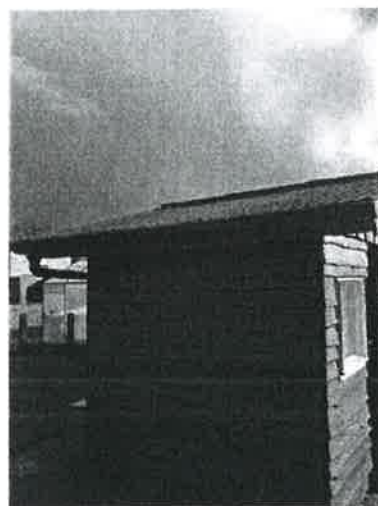
Het tuinhuis werd auditief en visueel geïnspecteerd, en er werden geen asbestverdachte materialen vastgesteld.  
Van de mastiek/voegkit werd een staal genomen en er na labo-analyse geen asbestvezels aangetroffen.

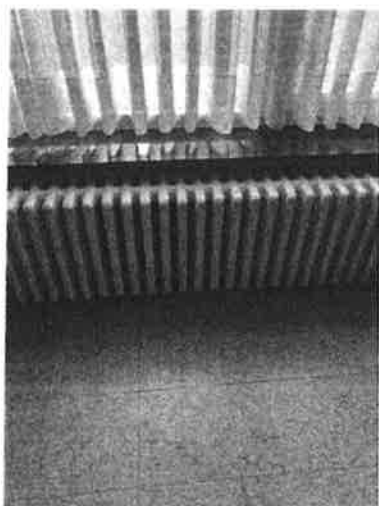
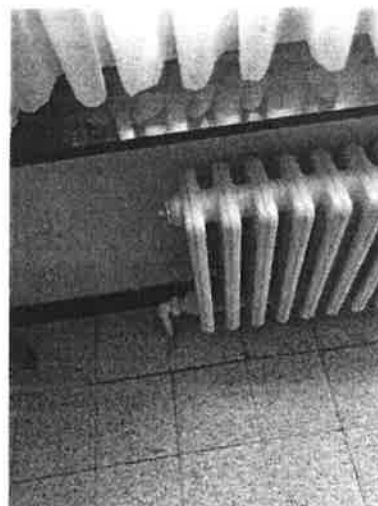
De radiatoren bevatten mogelijk asbesthoudende pakkingen en/of elementen. Laat ze onderzoeken bij onderhoud of vervanging.

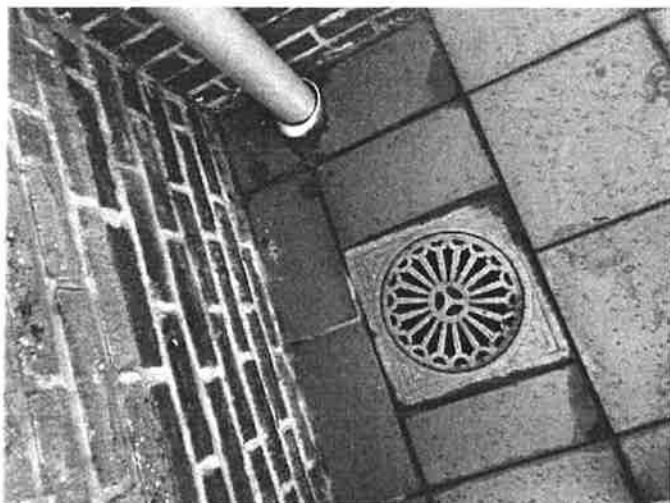
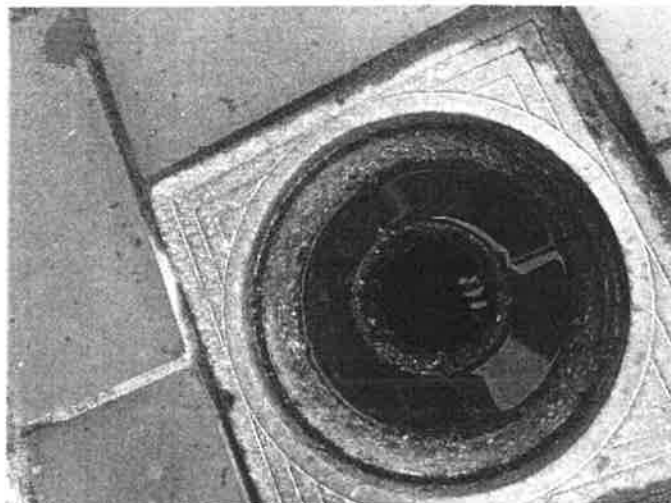
De geïnspecteerde buizen in de controleput zijn niet asbestverdacht.

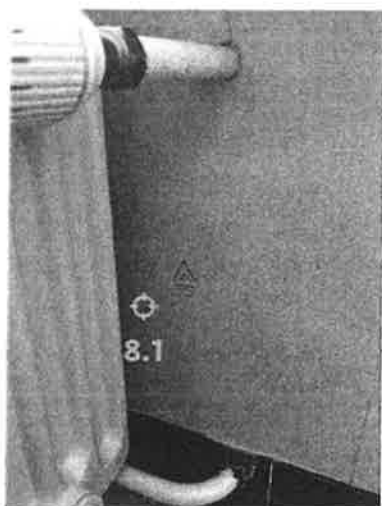
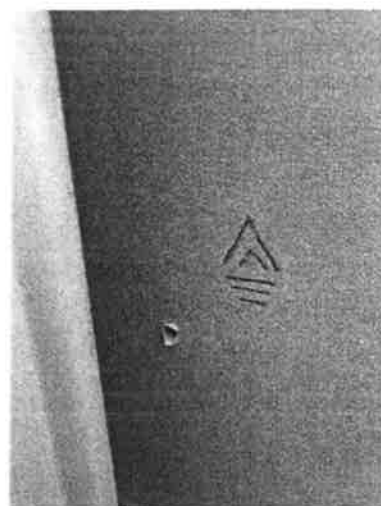
## Fiche 8: Pleisterwerk wanden

Geen asbest

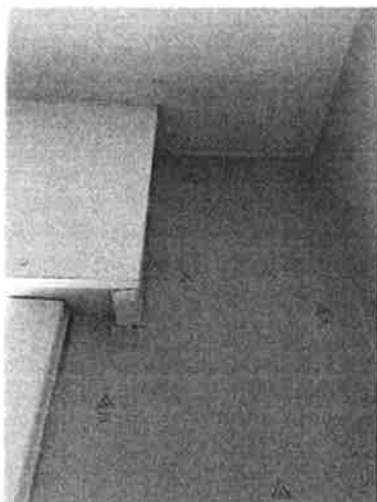
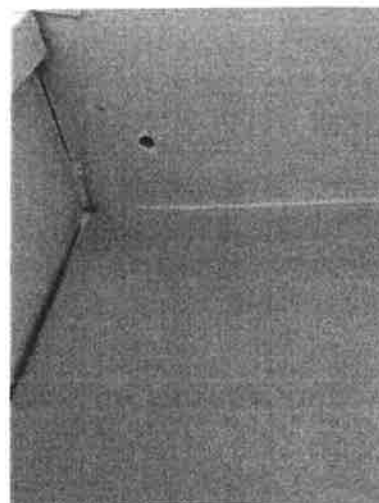
## Fiche 9: Pleisterwerk plafonds

Geen asbest

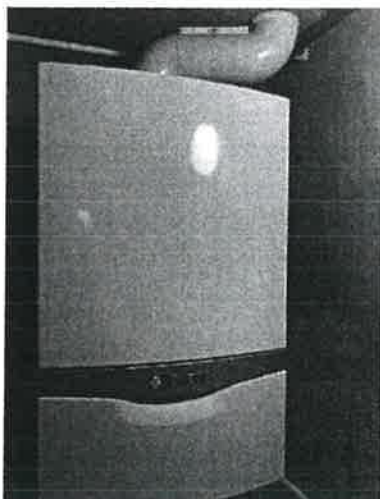
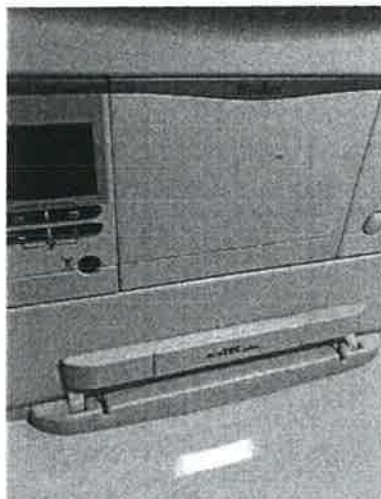
## Fiche 16: Stookketel / Brander

| Beschrijving | Notitie | Terug te vinden op plannen |
|---|---|---|
| Fiche 16: Stookketel / Brander | De stookketel/brander is in 2019 geplaatst en is niet asbestverdacht. De factuur werd als bewijsstuk opgeladen in de OVAM databank. | |
