# Asbestinventarisatattest

Gistelsteenweg 437, 8490 Jabbeke

Attestnummer : 20260204-000451.000

Uitgegeven op : 04.02.2026

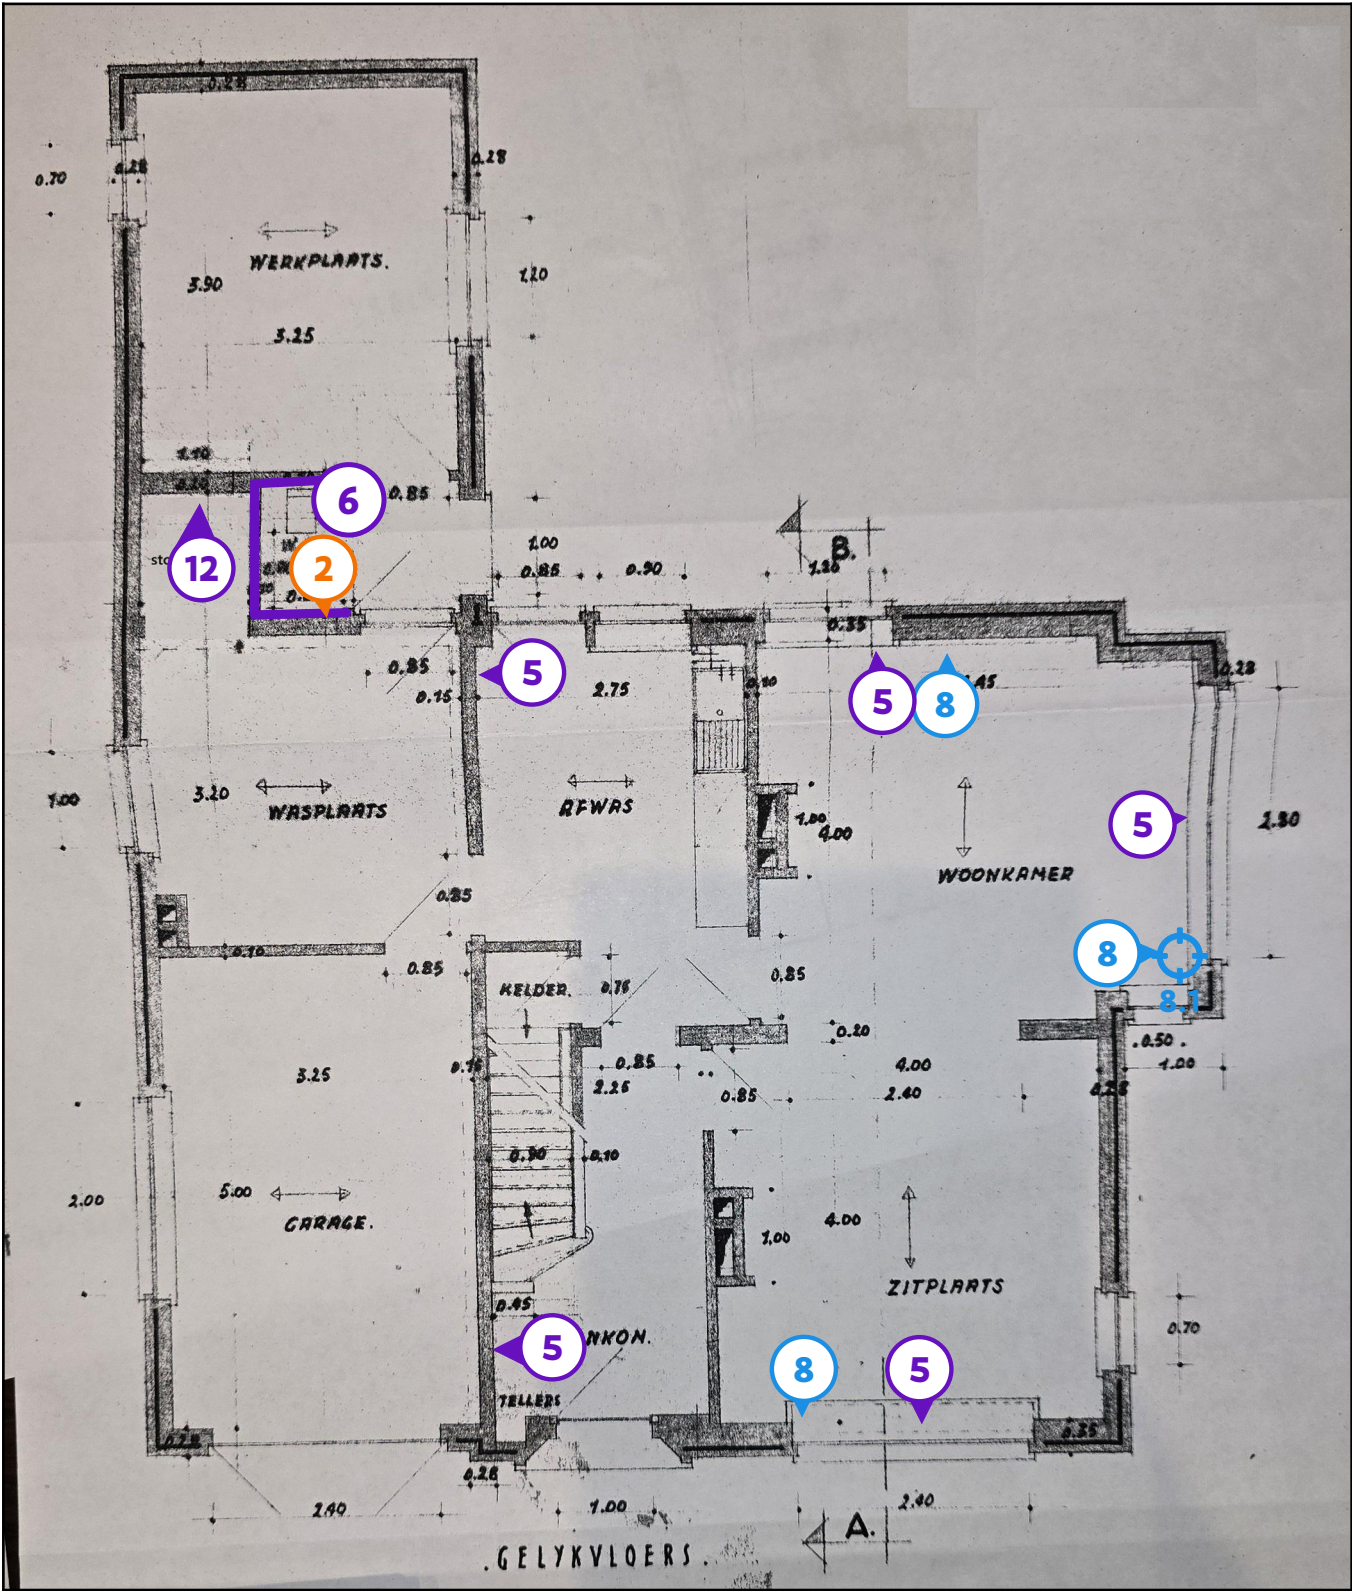
# Plan 1.2: Plan gelijkvloers

| 2. Lichtschakelaar in bakeliet | Asbestmateriaal | <a href="#">Verwijderen</a> |
| 5. Pakkingen oude radiatoren | Advies | - |
| 6. Lijm laag wandtegels | Advies | - |

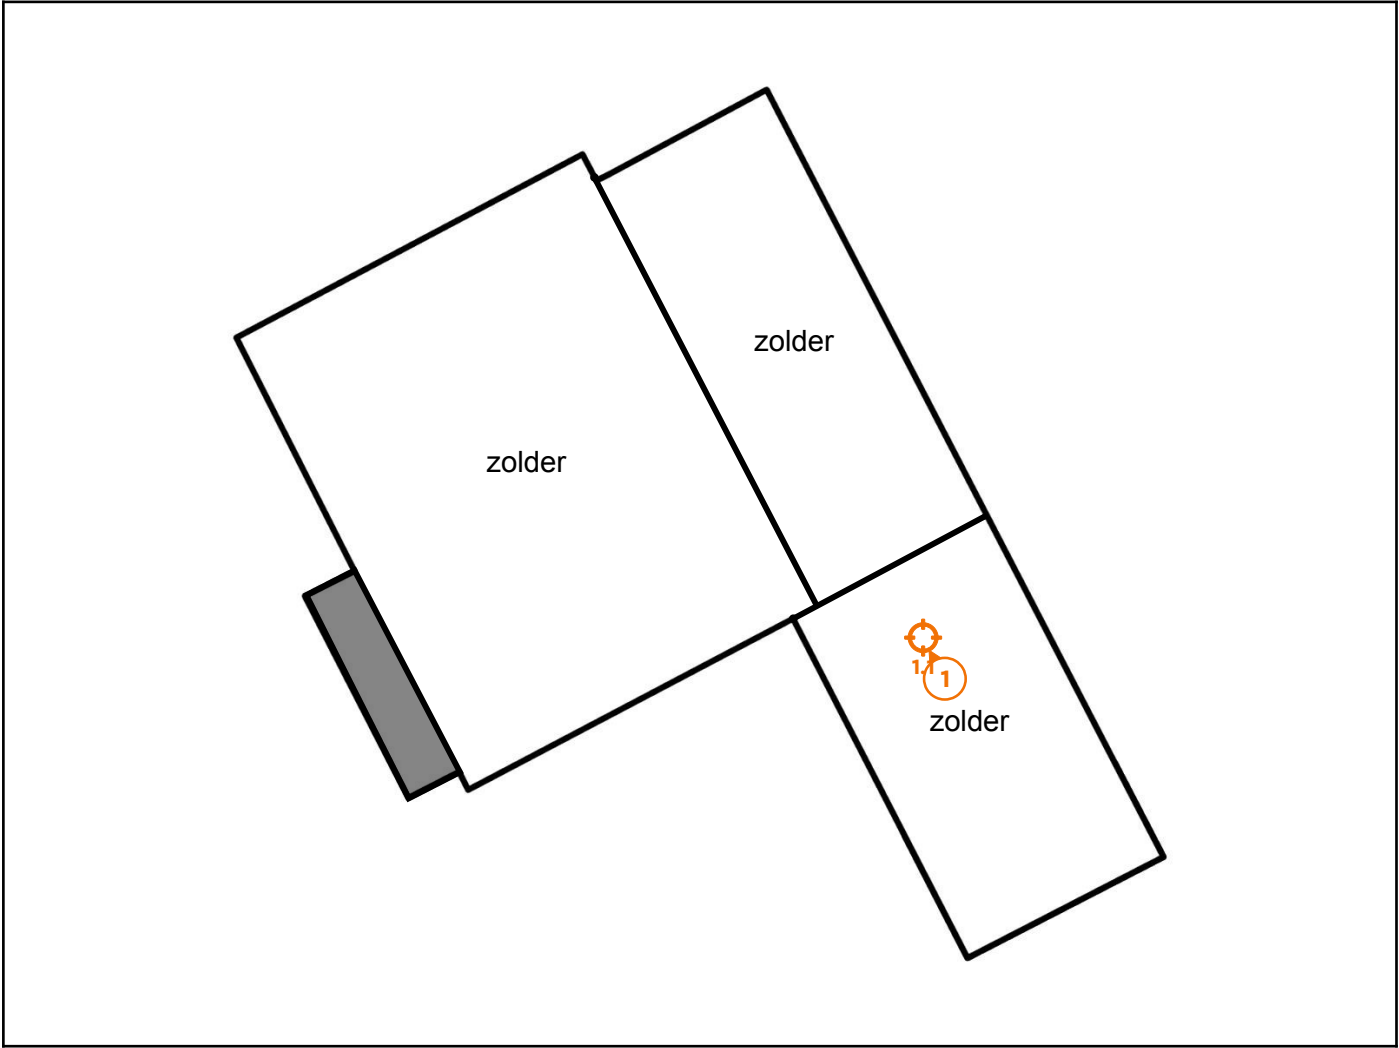
# Plan 1.6: Plan zolder

| Beschrijving | Type | Actie |
|---|---|---|
| 1. Rookgaskanaal zolder achteraan | Asbestmateriaal | <a href="#">Verwijderen</a> |
| 1.1 Code: MM03 | Puntmonster | - |

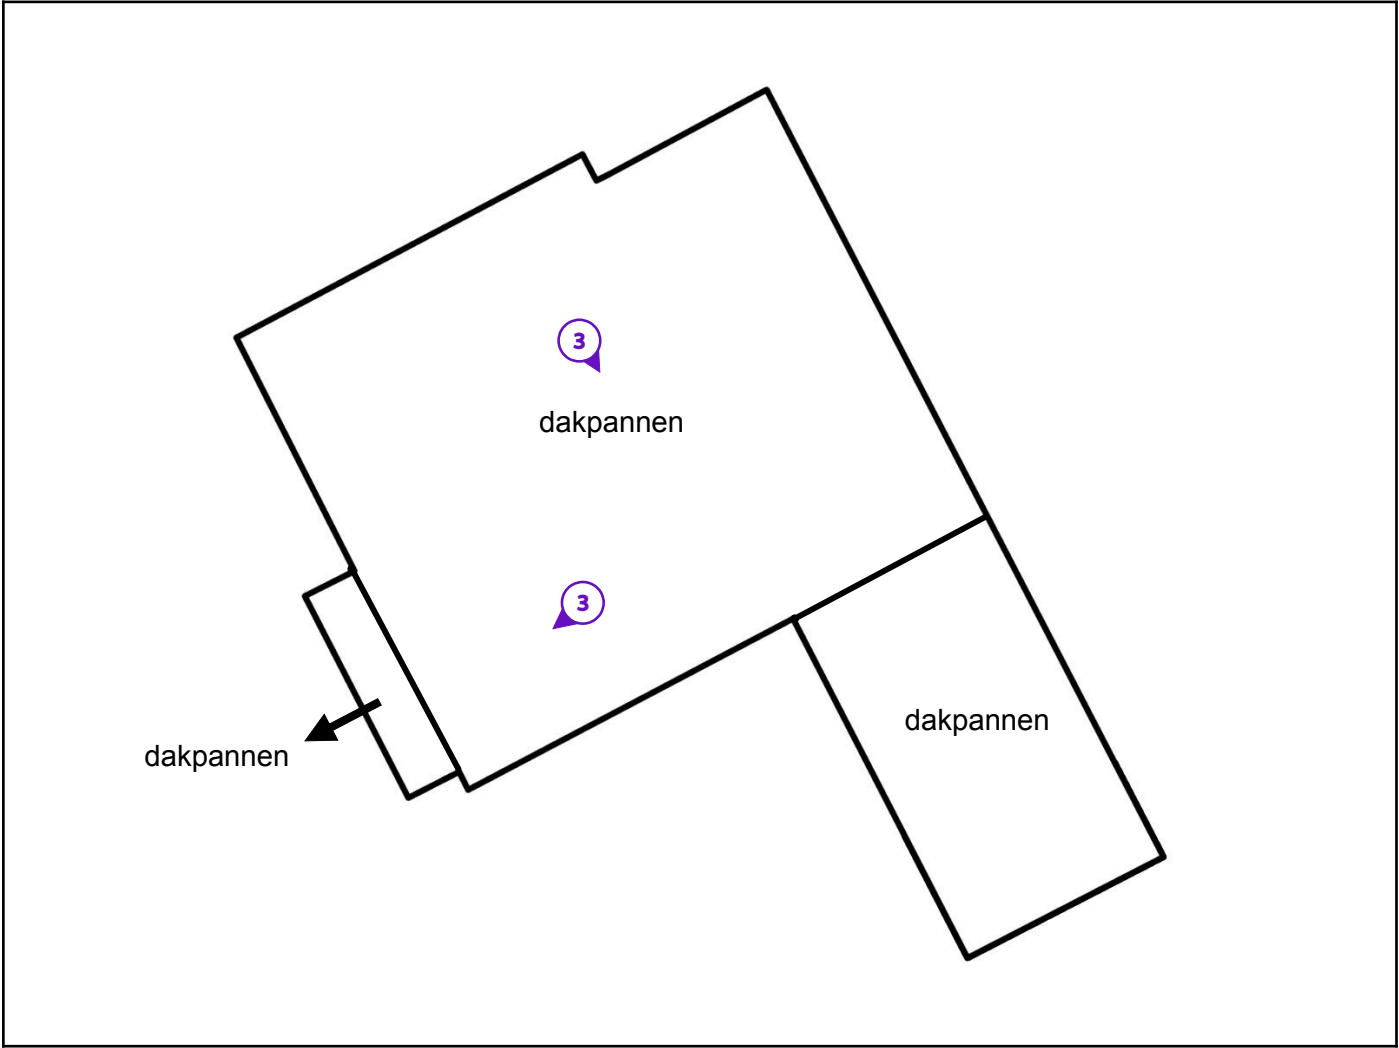
# Plan 1.7: Plan daken

| Beschrijving | Type | Actie |
|---|---|---|
| 3. Binnenkant schouwen | Beperking | - |

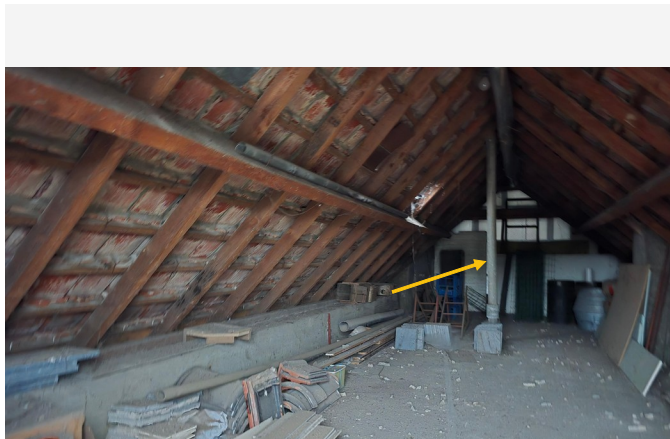
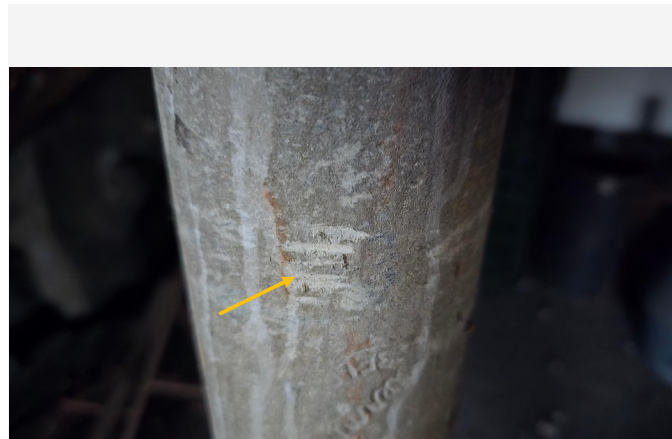
| Eindbeoordeling materiaalrisico | Verhoogd materiaalrisico en/of verhoogde kans op vezelvrijgave |

| Asbestsoort (vezeltype) | Crocidoliet aanwezig |
| Asbestconcentratie | Laag (< 50%) |
| Toestand van het materiaal | Licht beschadigd, licht verweerd. Intact calciumsilicaatmateriaal of categorie III 'gebondenheid' |

| # | Type | Referentie | Resultaat |
|---|---|---|---|
| 1.1 | Puntmonster | MM03 | Crocidoliet, Chrysotiel |

| Beschrijving | Rookgaskanaal zolder achteraan |
| Asbestmateriaal | Rookgaskanaal |
| Hoeveelheid (lengte - omtrek - dikte - aantal) | <ul style="list-style-type: none"><li>• 4,00 m - 30,00 cm - 1,00 cm - 1 stuk</li></ul> |

Het asbestmateriaal valt onder de mijlpaal van 2040.

Verwijderen

- Verwijder dit asbestmateriaal zo snel mogelijk. Volg de toestand goed op.

- Eenvoudige handelingen: mag via doe-het-zelf of door werknemer(s) met opleidingsattest eenvoudige handelingen  
Het rookgaskanaal mag via doe-het-zelf via eenvoudige handelingen verwijderd worden.  
Met eenvoudige handelingen wordt bijvoorbeeld bedoeld: voorzichtig losmaken met een beitel, schroevendraaier, tang of ander gereedschap zonder de asbesttoepassing te beschadigen.  
Verzamel het asbestmateriaal in een luchtdicht dubbel gelaagde verpakking en breng dit naar het containerpark of erkende inzamelaar voor asbest IHM.
- Gebruik steeds PBM's (persoonlijke beschermingsmiddelen) en bevochtig het materiaal voor verwijdering.
- Beschadig het materiaal niet en gebruik geen machines met hoge snelheid (boor, zaag, slijpmachine, etc.)

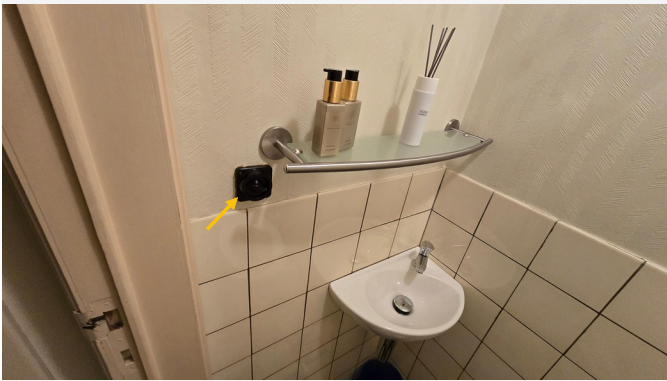
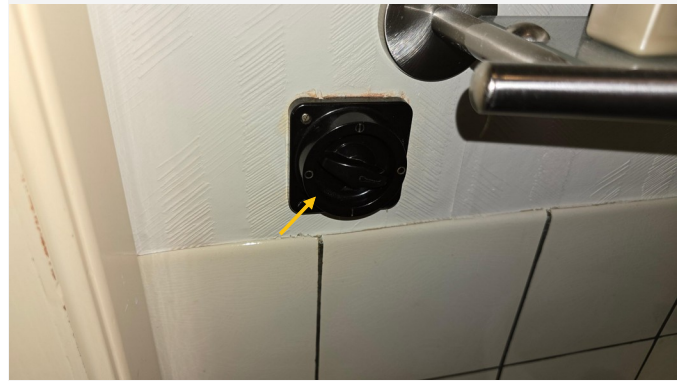
| Eindbeoordeling materiaalrisico | Verhoogd materiaalrisico en/of verhoogde kans op vezelvrijgave |

| Asbestsoort (vezeltype) | Crocidoliet aanwezig |
| Toestand van het materiaal | Licht beschadigd, licht verweerd. Intact calciumsilicaatmateriaal of categorie III 'gebondenheid' |

| Beschrijving | Lichtschakelaar in bakeliet |
| Asbestmateriaal | Plaat, paneel, tablet - Type Bakeliet |
| Opmerking | <p>Bakeliet kan asbesthoudend zijn en kan enkel uitgesloten worden via een negatieve analyse. Monstername is echter niet mogelijk binnen het kader van het niet-destructief onderzoek.</p> <p>Indien de spanning later veilig kan worden uitgeschakeld, kan in een aanvullend onderzoek alsnog staalname plaatsvinden.</p> |

Het asbestmateriaal valt onder de mijlpaal van 2040.

Verwijderen

- Zorg voor een veilig beheer. Vermijd het beschadigen van het asbestmateriaal. Controleer de toestand jaarlijks op wijzigingen.
- Voer bijkomende staalname(s) uit.

- Eenvoudige handelingen: mag via doe-het-zelf of door werknemer(s) met opleidingsattest eenvoudige handelingen  
De lichtschakelaar mag via doe-het zelf via eenvoudige handelingen verwijderd worden.

Verzamel het asbestmateriaal in een luchtdicht dubbel gelaagde verpakking en breng dit naar het containerpark of erkende inzamelaar voor asbest IHM.

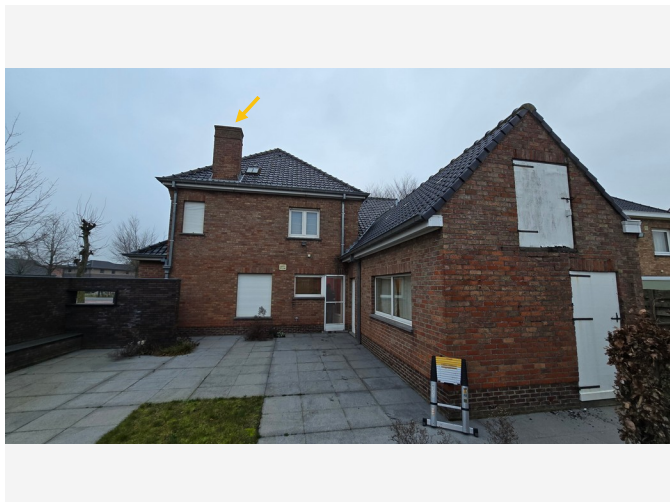
**Reden:** Het te onderzoeken materiaal situeert zich hoger dan 3,50 m te rekenen vanaf een veilige ondergrond

**Uitleg van de asbestdeskundige:** De binnenkant van de schouwen kon niet geïnspecteerd worden wegens niet bereikbaar wegens de hoogte.

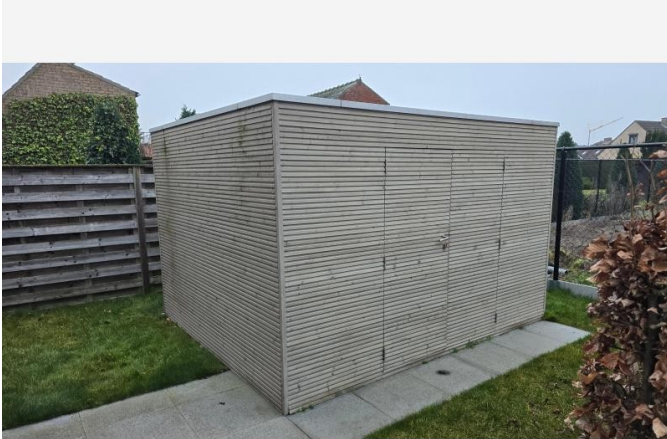
**Bouwjaar:** 2003

*Constructies gebouwd vanaf 2001 moeten niet onderzocht worden*

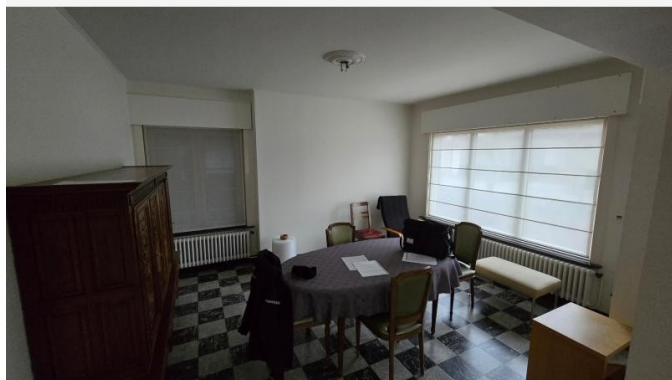
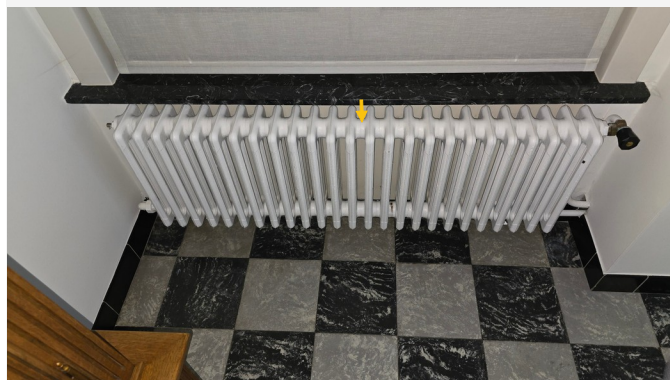
In dit type radiator kunnen asbesthoudende pakkingen aanwezig zijn tussen de elementen. Monsternamen niet mogelijk zonder blijvende schade aan te brengen. Bij het vervangen van deze radiatoren aandachtig zijn.

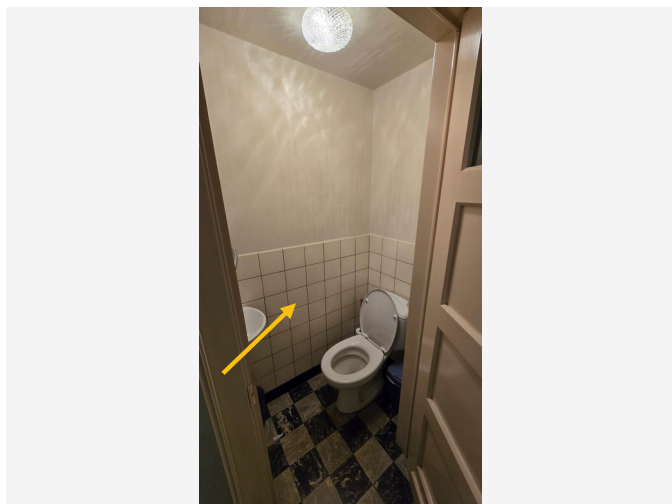
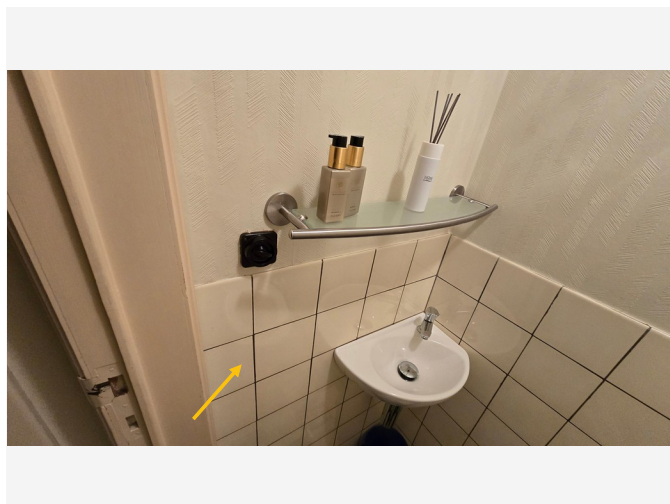
De wandtegels zijn onbeschadigd waardoor er geen visuele inspectie of staalname mogelijk was om vast te stellen of een eventuele asbesthoudende lijm laag gebruikt werd.

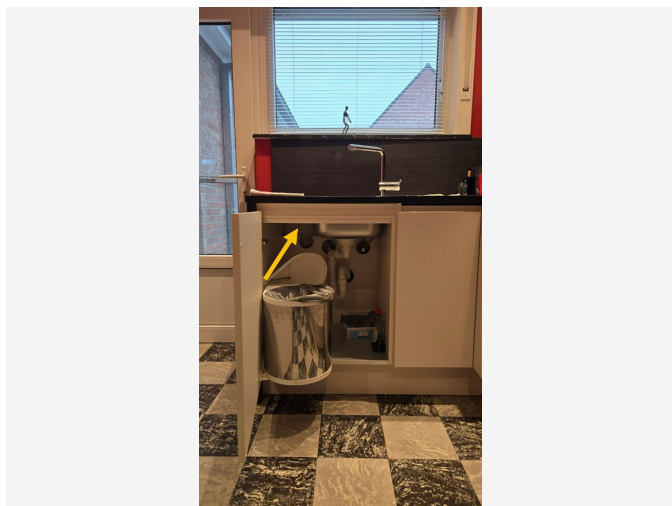
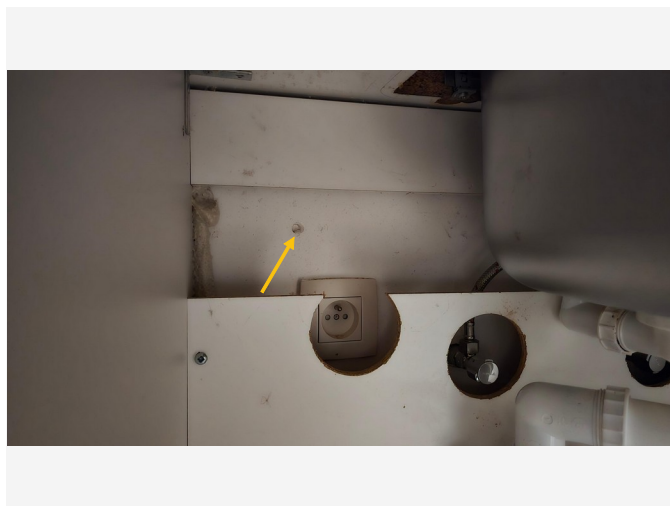
Geen asbest

| # | Type | Referentie | Resultaat |
|---|---|---|---|
| 7.1 | Mengmonster | MM01 | Geen asbest |

| Beschrijving | Pleisterwerk muur |
| Opmerking | Van de 4 verplichte monsternamepunten (natte ruimte, droge ruimte, traphal en stookruimte) is in dit attest afgeweken, omdat de stookruimte gecementeerd is. |

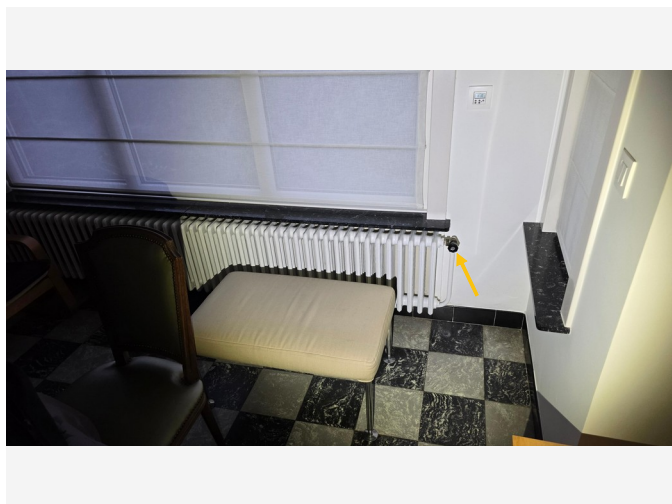
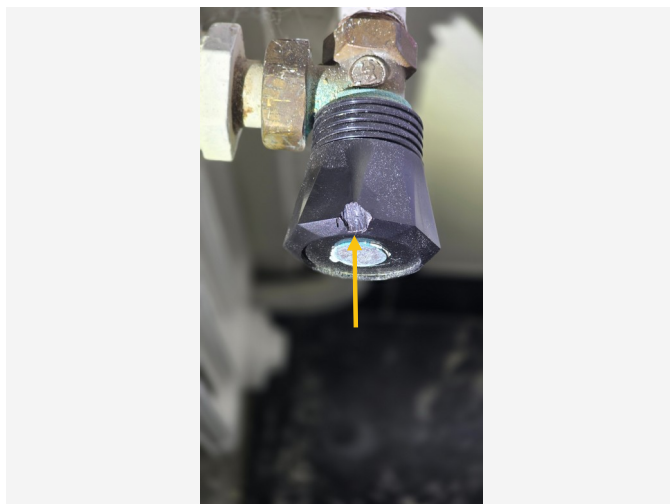
## Fiche 8: Radiatorkranen in bakeliet

Geen asbest

| # | Type | Referentie | Resultaat |
|---|---|---|---|
| 8.1 | Puntmonster | MM04 | Geen asbest |

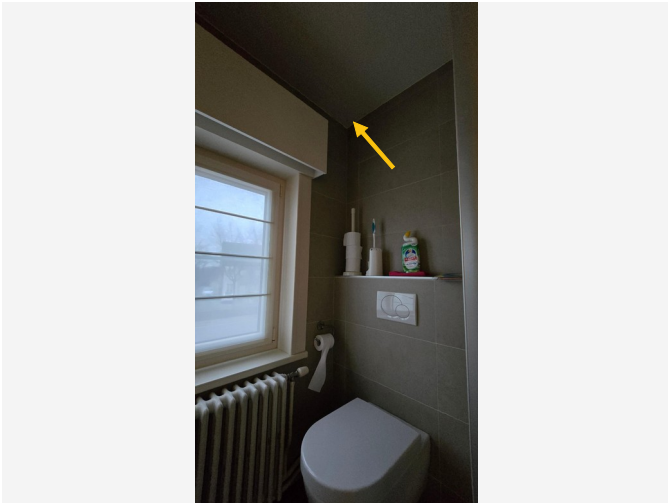
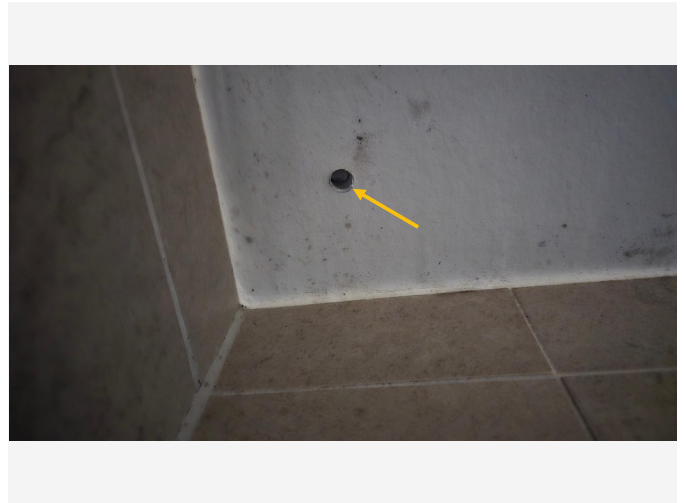
## Fiche 9: Pleisterwerk plafond

Geen asbest

| # | Type | Referentie | Resultaat |
|---|---|---|---|
| 9.1 | Mengmonster | MM02 | Geen asbest |

| Opmerking | Van de 4 verplichte monsternamepunten (natte ruimte, droge ruimte, traphal en stookruimte) is in dit attest afgeweken, omdat de stookruimte gecementeerd is. |

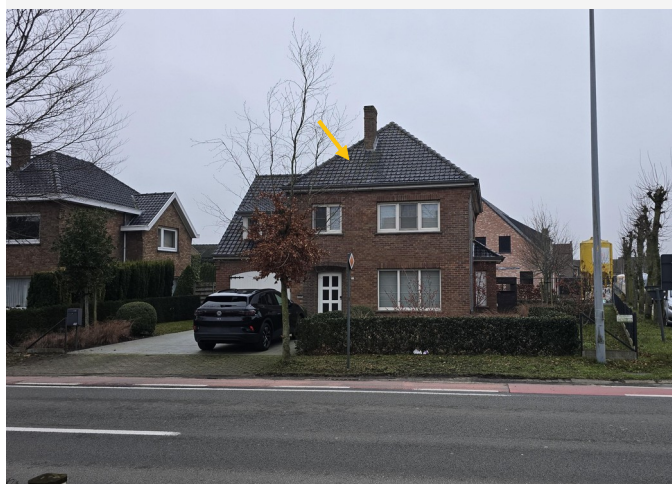
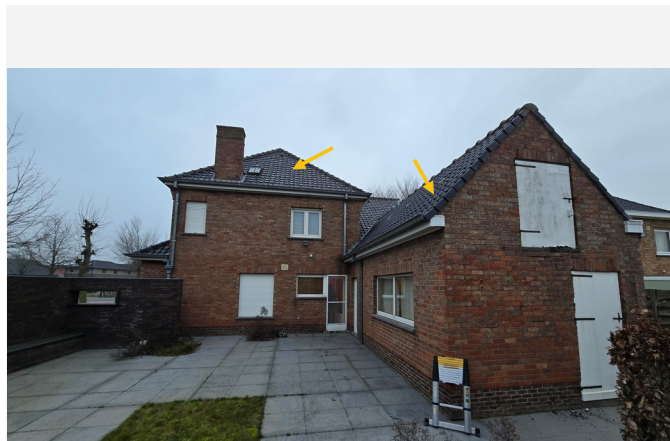
### Fiche 10: Dakbedekking in dakpannen

| Beschrijving | Notitie | Terug te vinden op plannen |
|---|---|---|
| Fiche 10: Dakbedekking in dakpannen | De daken zijn bedekt met dakpannen en niet asbestverdacht. | - |

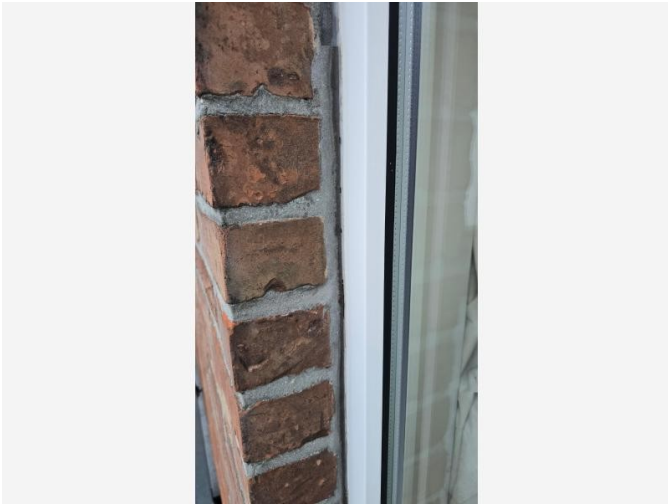
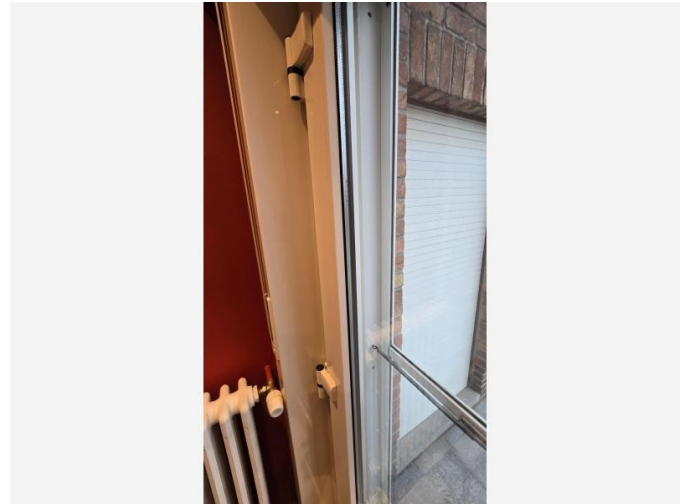
## Fiche 11: Afdichtingsmateriaal aan schrijnwerk

| Beschrijving | Notitie | Terug te vinden op plannen |
|---|---|---|
| Fiche 11: Afdichtingsmateriaal aan schrijnwerk | Dit omvat alle ramen en deuren. Er is een afdichting tussen profiel en gevel uit cement. De afdichting tussen raamprofiel en beglazing is eveneens niet-asbestverdacht. | - |

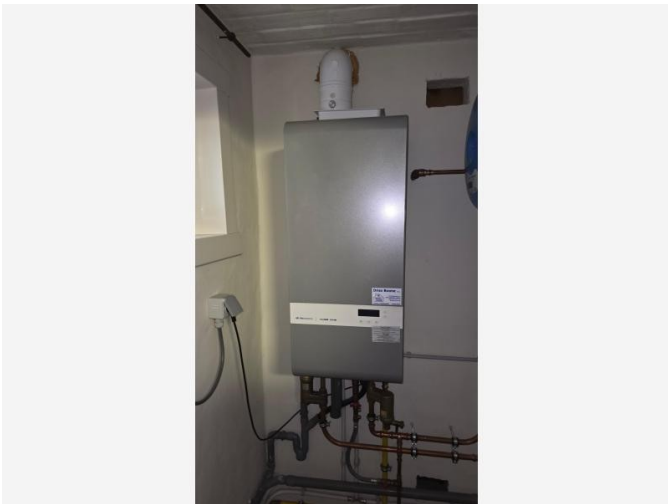
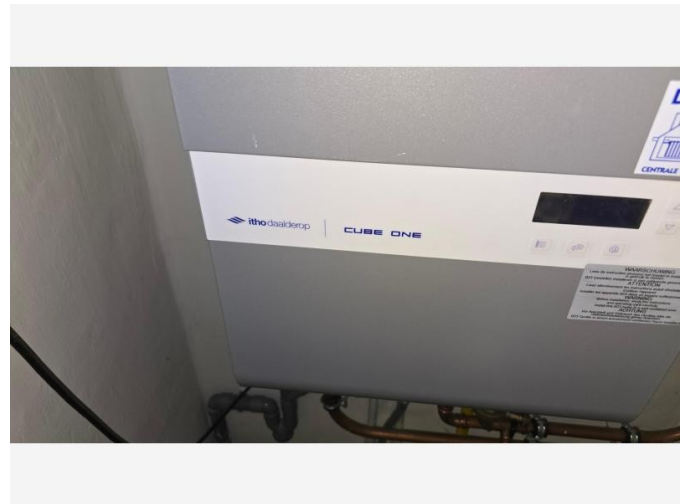
## Fiche 12: Gaswandketel

| Beschrijving | Notitie | Terug te vinden op plannen |
|---|---|---|
| Fiche 12: Gaswandketel | Fabricagejaar na 2001 | Plan 1.2: Plan gelijkvloers |

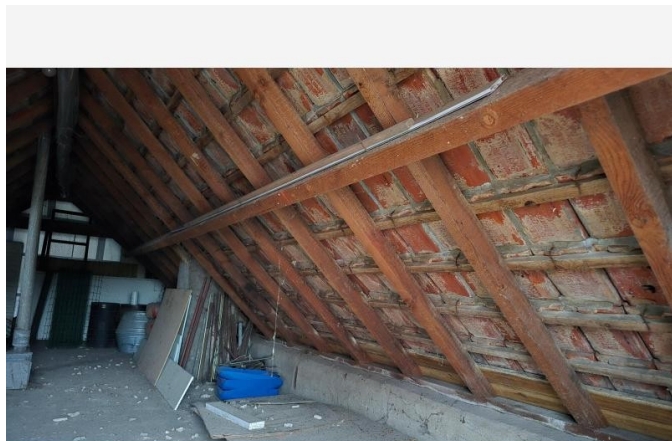
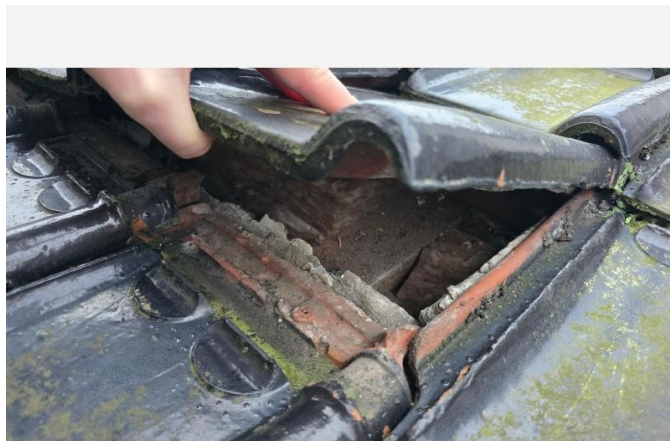
### Fiche 14: Geen onderdaken aanwezig

| Beschrijving | Notitie | Terug te vinden op plannen |
|---|---|---|
| Fiche 14: Geen onderdaken aanwezig | Alle daken zijn bedekt met dakpannen. Zowel in hoofddak (afgewerkt aan binnenzijde met PUR-platen) als het dak achteraan (blote pannen zichtbaar aan binnenzijde), is er geen onderdak aanwezig. | - |
