# Asbestinventarisatattest

Koude-Keukenstraat 47, 8200 Brugge

Attestnummer : 20260305-000443.000

**Niet-asbestveilig**

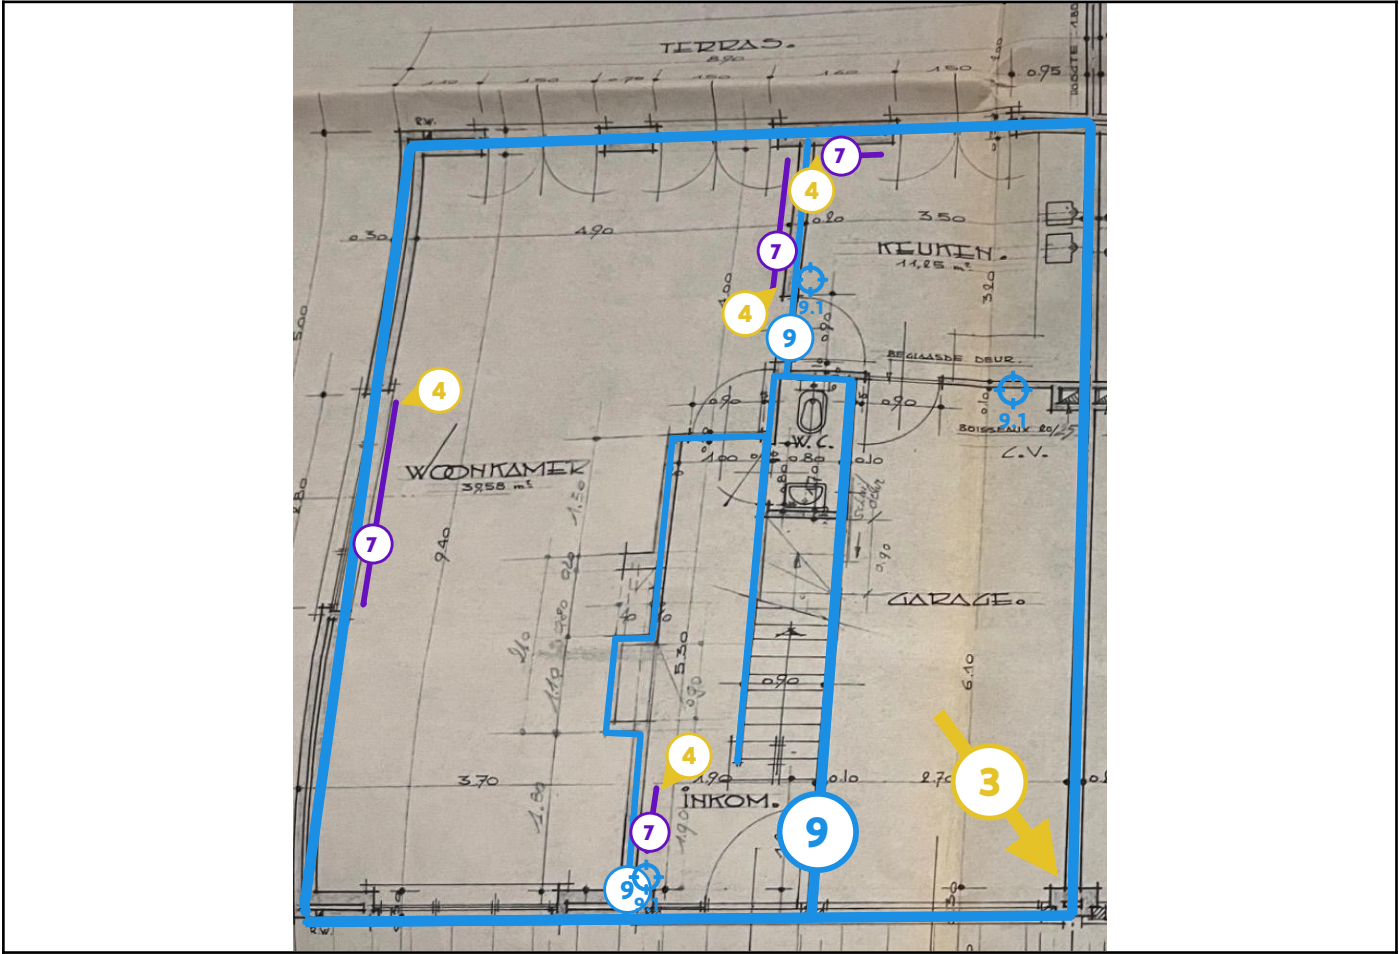
# Plan 1.2: Grondplan 0

| Beschrijving | Type | Actie |
|---|---|---|
| 3. Bakelieten elektriciteitsmeter | Asbestmateriaal | Zorgvuldig beheren |
| 4. Bakelieten draaiknop radiatoren | Asbestmateriaal | Zorgvuldig beheren |

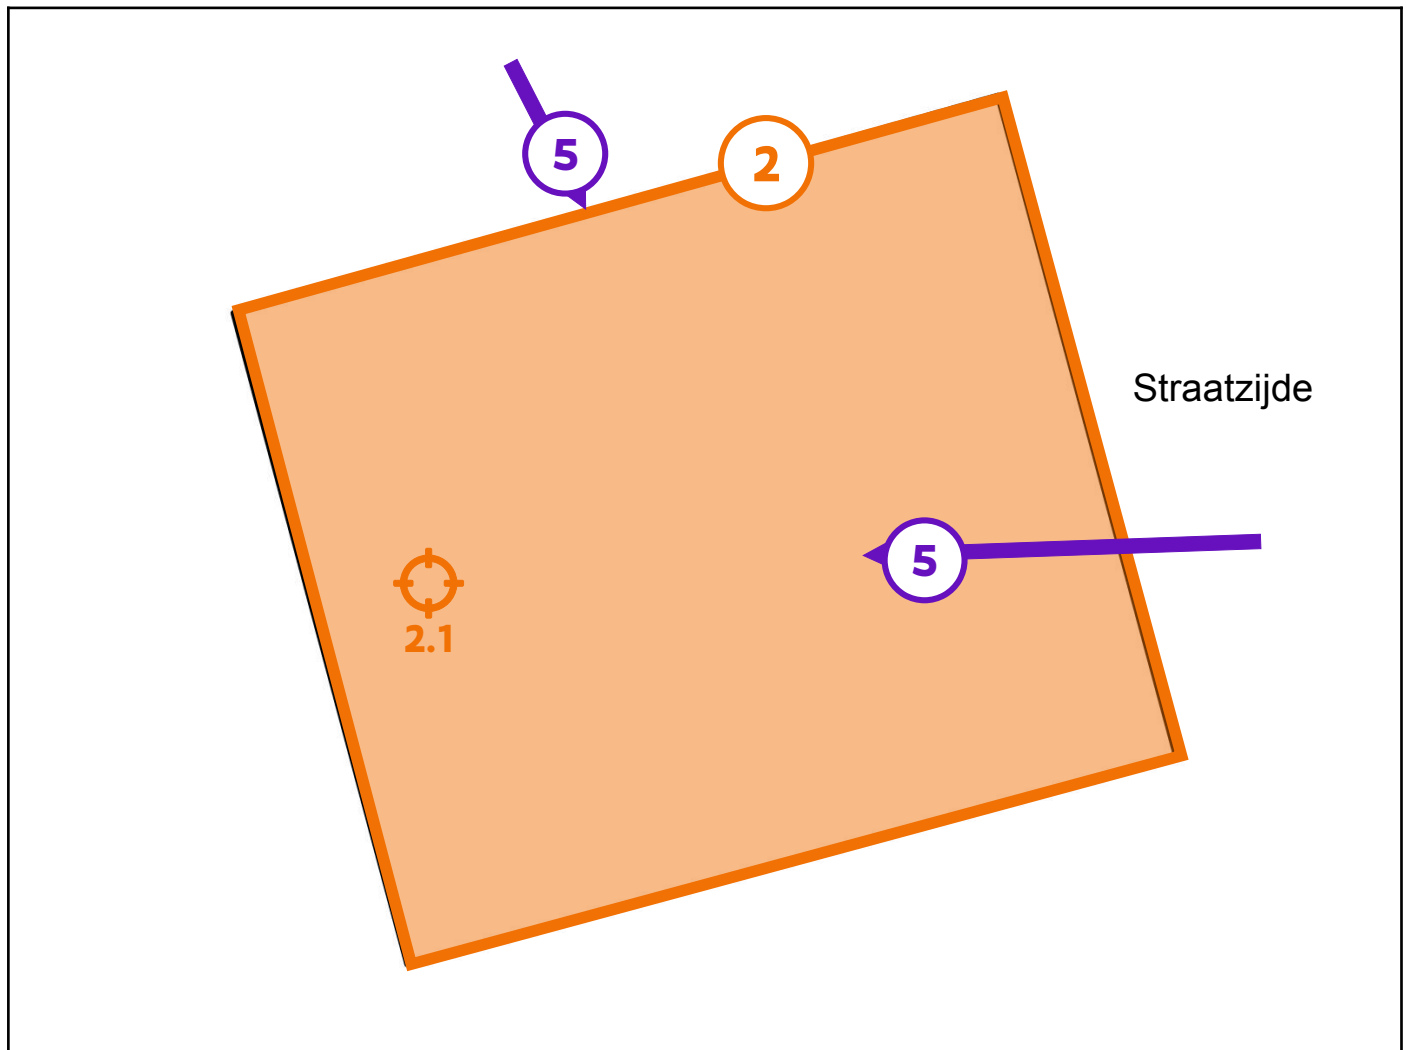
## Plan 1.9: Huis dakplan

| Beschrijving | Type | Actie |
|---|---|---|
| 2. Leien dak | Asbestmateriaal | <a href="#">Verwijderen</a> |
| 5. Schouw(en) | Beperking | - |

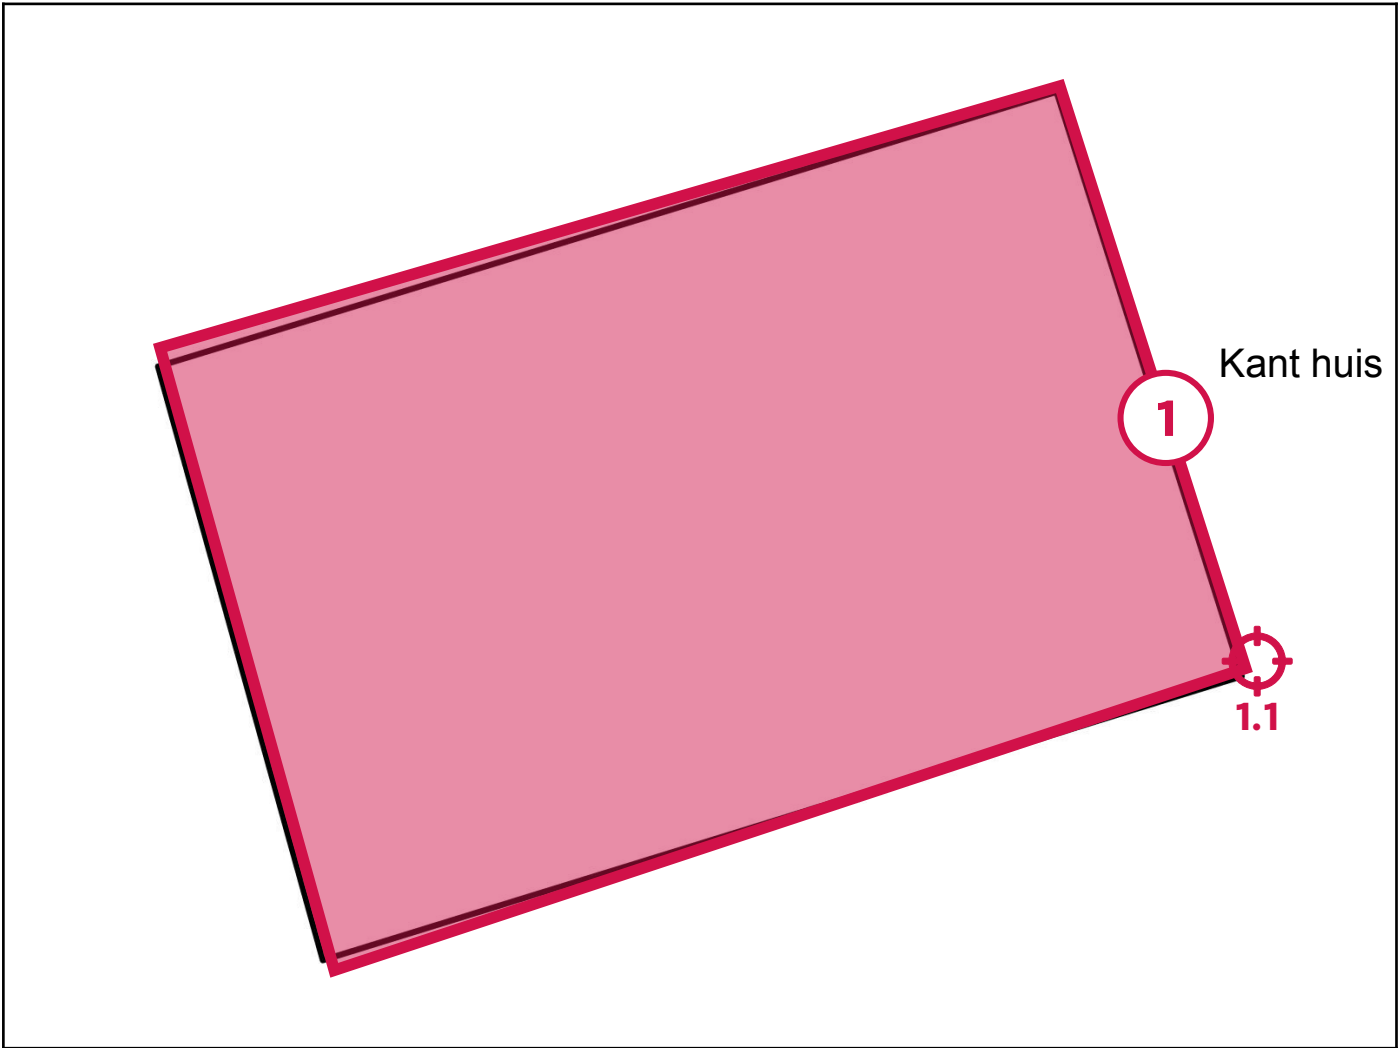
## Plan 2.1: Tuinberging plan

| Beschrijving | Type | Actie |
|---|---|---|
| 1. Dak golfplaten tuinhuis | Asbestmateriaal | Dringend verwijderen |

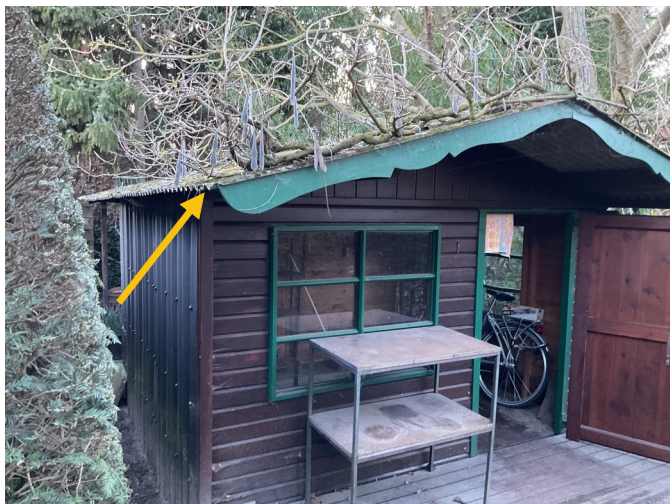
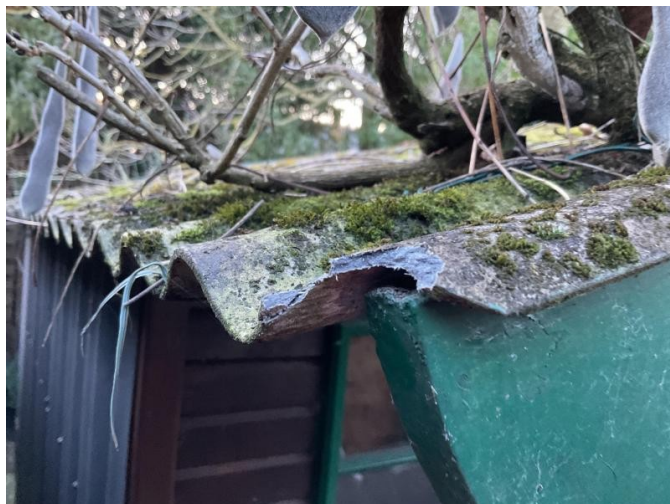
| Eindbeoordeling materiaalrisico | Hoog materiaalrisico en/of hoge kans op vezelvrijgave |

| Toestand van het materiaal | Zwaar beschadigd, zwaar verweerd |

| # | Type | Referentie | Resultaat |
|---|---|---|---|
| 1.1 | Puntmonster | DAGO | Chrysotiel |

| Beschrijving | Dak golfplaten tuinhuis |

**Dringend verwijderen**

- Verwijder dit asbestmateriaal zo snel mogelijk. Volg de toestand goed op.
- Hemelwater dat afspoelt van asbestcement daken of gevels kan asbestdeeltjes bevatten. Gebruik het enkel voor gesloten circuits (bv. spoelen toiletten). Reinig na het vervangen van het dak of de gevel de dakgoten en regenwaterput of -ton om asbesthoudend sediment of slib te verwijderen
- Voer binnenluchtmetingen uit om actuele blootstellingsrisico's in de binnenlucht te monitoren.

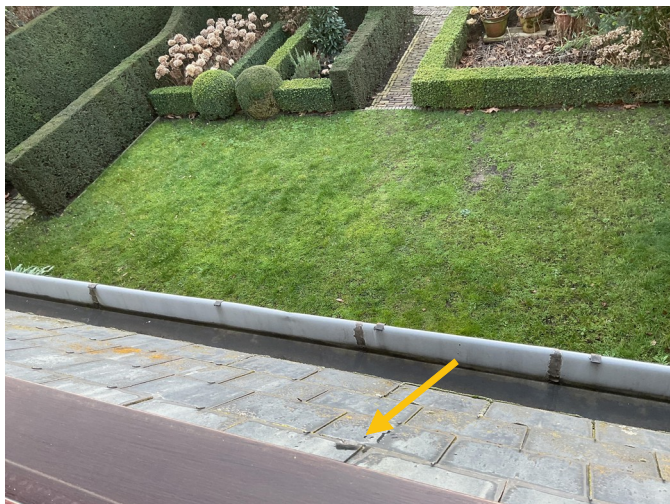
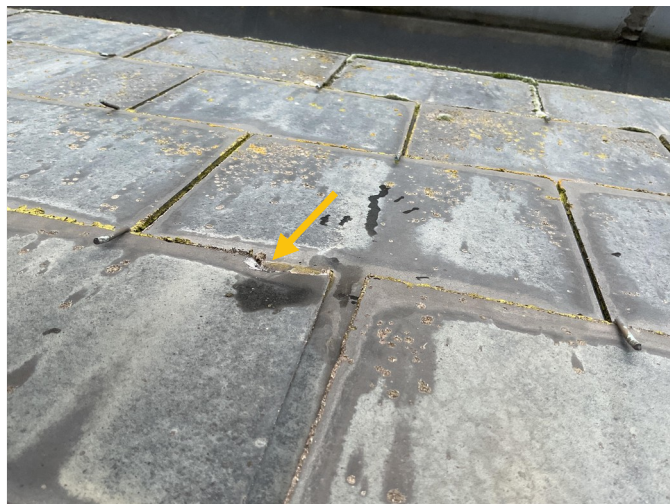
| Eindbeoordeling materiaalrisico | Verhoogd materiaalrisico en/of verhoogde kans op vezelvrijgave |

| Toestand van het materiaal | Matig beschadigd, matig verweerd |

| # | Type | Referentie | Resultaat |
|---|---|---|---|
| 2.1 | Puntmonster | DALE | Chrysotiel |

| Beschrijving | Leien dak |

Verwijderen

- Verwijder dit asbestmateriaal zo snel mogelijk. Volg de toestand goed op.
- Hemelwater dat afspoelt van asbestcement daken of gevels kan asbestdeeltjes bevatten. Gebruik het enkel voor gesloten circuits (bv. spoelen toiletten). Reinig na het vervangen van het dak of de gevel de dakgoten en regenwaterput of -ton om asbesthoudend sediment of slib te verwijderen
- Voer buitenluchtmetingen uit om actuele blootstellingsrisico's in de buitenlucht te monitoren.

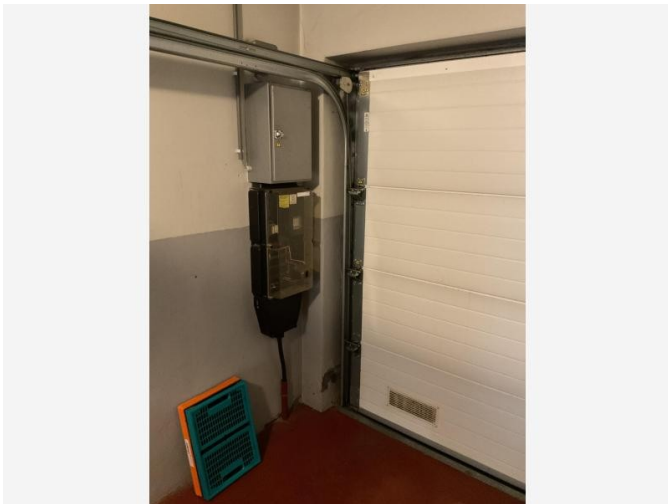
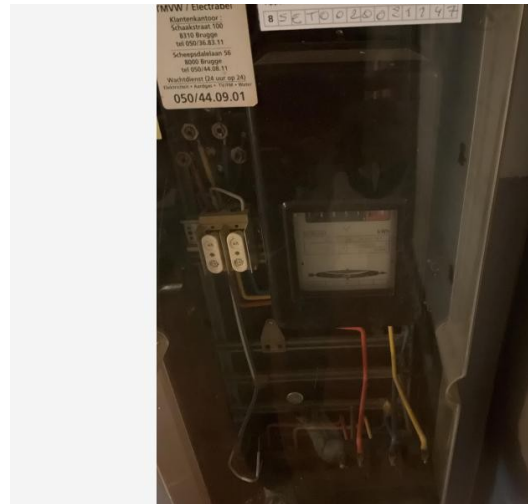
| Opmerking | De vastgestelde elektriciteitsmeter met bakelieten behuizing is asbestverdacht en maakt geen deel uit van de eigendom van de gebouweigenaar. Ondanks dit gegeven moet het worden opgenomen in het attest. |

Zorgvuldig beheren

- Zorg voor een veilig beheer. Vermijd het beschadigen van het asbestmateriaal. Controleer de toestand jaarlijks op wijzigingen.
- Voer bijkomende staalname(s) uit.

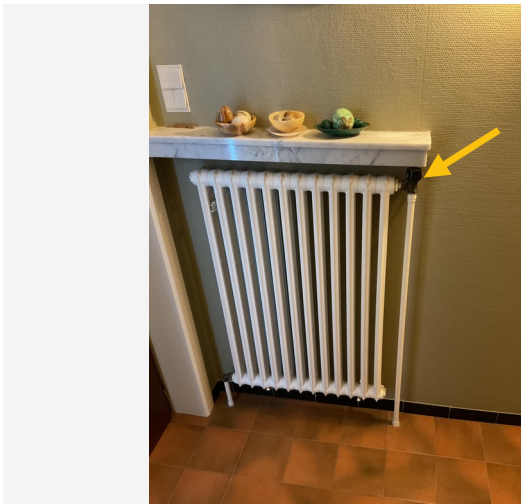
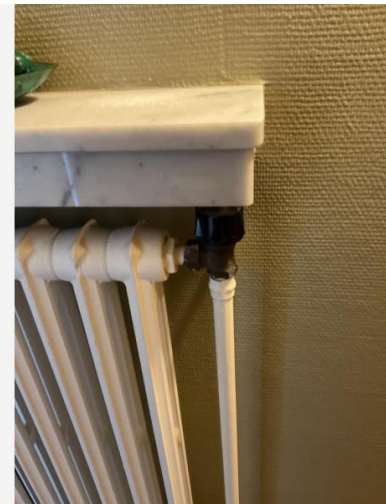
| Identificatiemethode | De asbestdeskundige beoordeelt het materiaal als asbestverdacht en dus asbesthoudend, en dit zonder monstername.<br><br>Motivatie: De monstername brengt andere schade aan dan schade die inherent is aan de monstername. |
| Opmerking | Een bakelieten draaiknop (bv. van een schakelaar, dimmer, fornuis of radiatorventiel) bestaat uit een fenolhars (Bakeliet). Dit is een thermohardende kunststof die vanaf de jaren 1920 veel werd toegepast in elektrische en huishoudelijke toestellen. |
