Asbestinventarisatetest

Meulemanstraat 2, 8020 Oostkamp

Attestnummer : 20260402-000070.000

Uitgegeven op : 02.04.2026

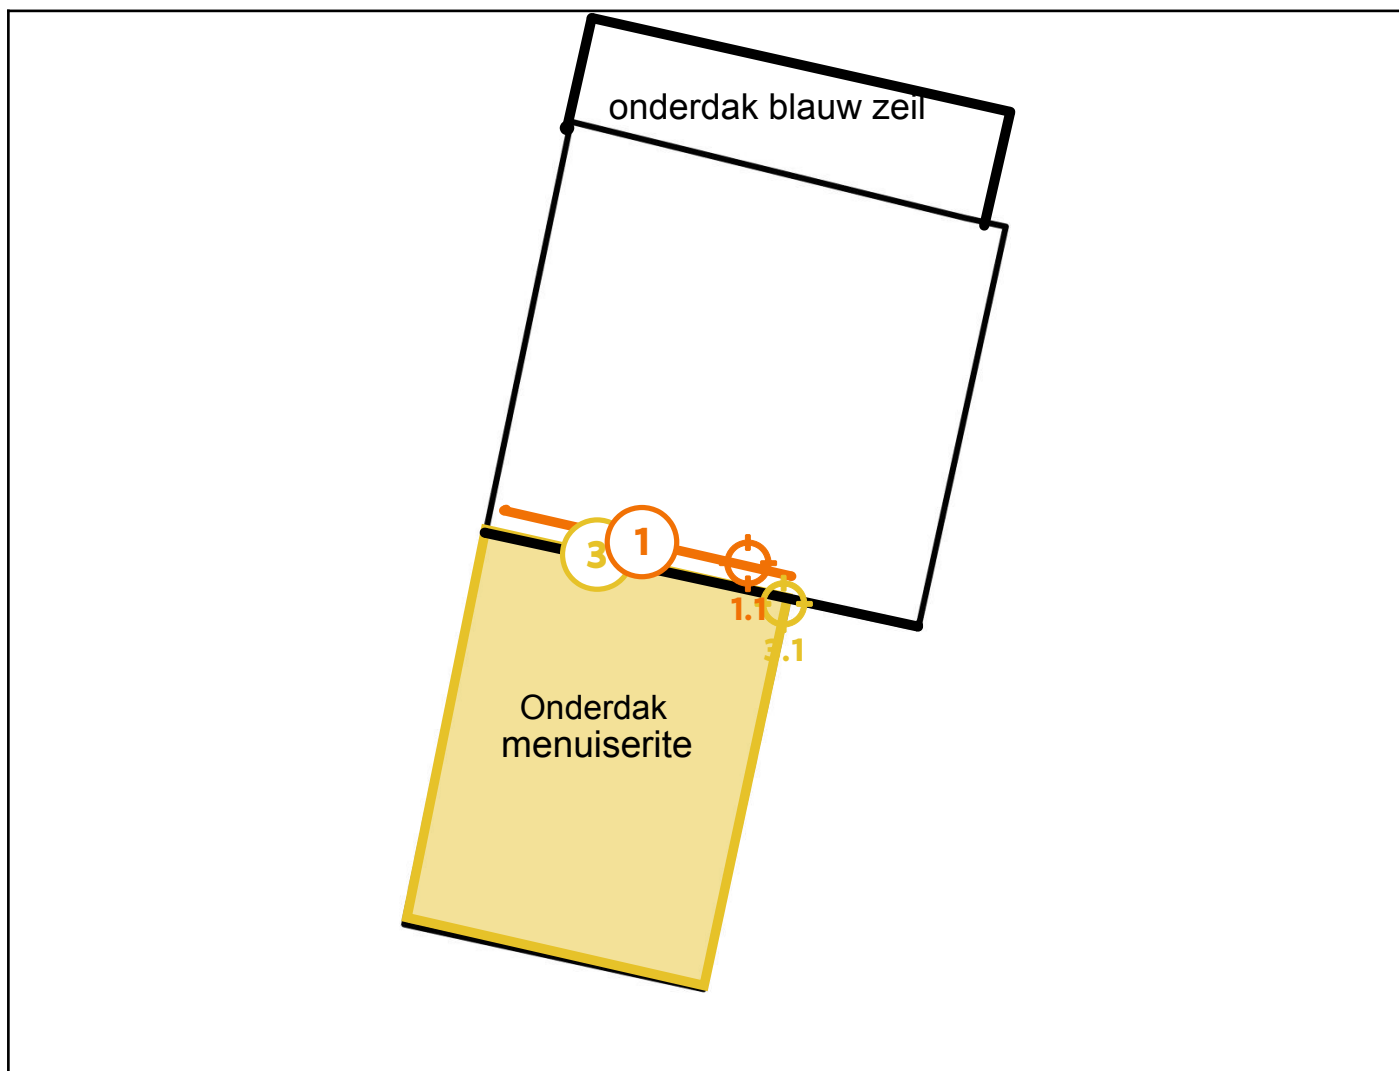
Plan 1.6: Huis plan

Beschrijving	Type	Actie
1. Gevelleien	Asbestmateriaal	Verwijderen
1.1 Code: DALE	Puntmonster	-
3. Onderdakplaten menuiserite	Asbestmateriaal	Zorgvuldig beheren
3.1 Code: MENU	Puntmonster	-

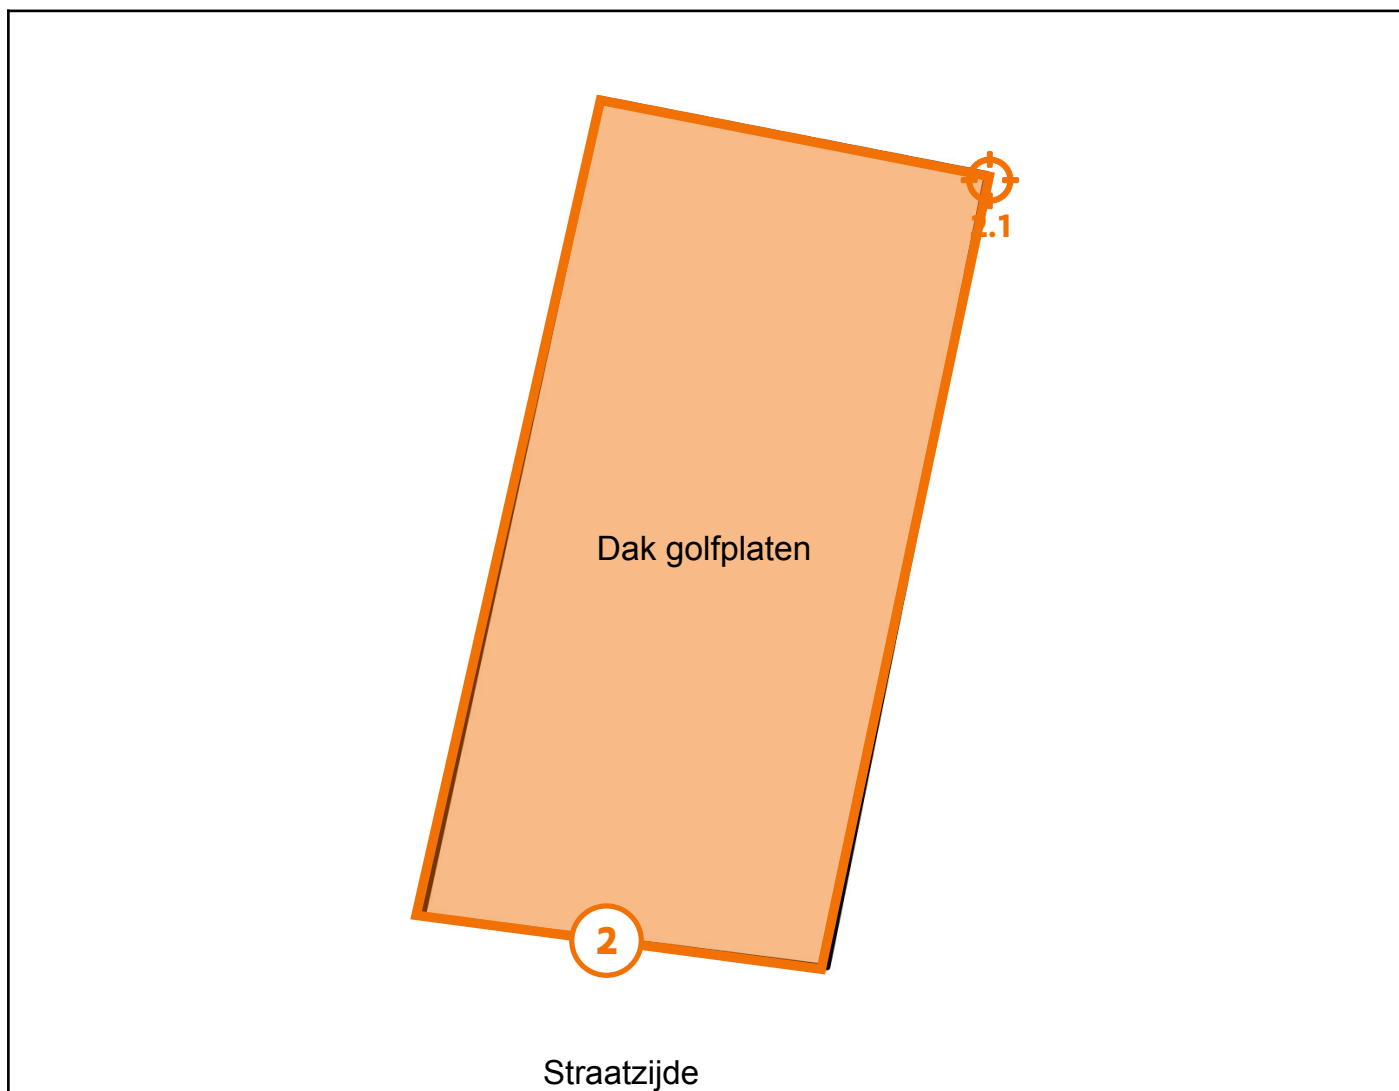
Plan 2.1: Tuinberging/garage

Beschrijving	Type	Actie
2. Dakbedekking garage (golfplaten)	Asbestmateriaal	Verwijderen
2.1 Code: DAGO	Puntmonster	-

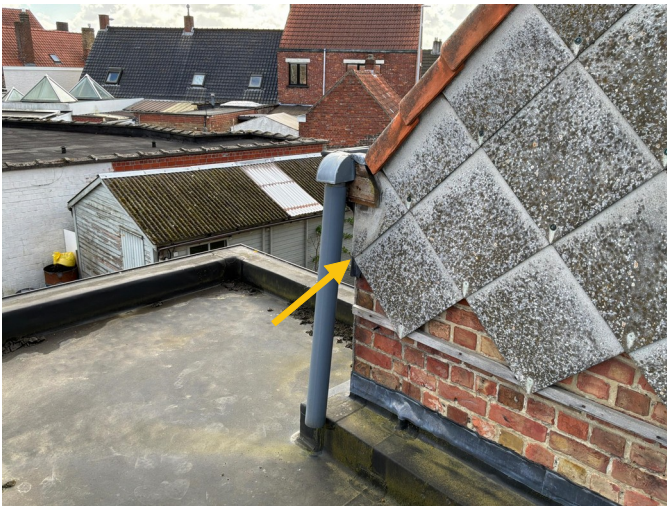
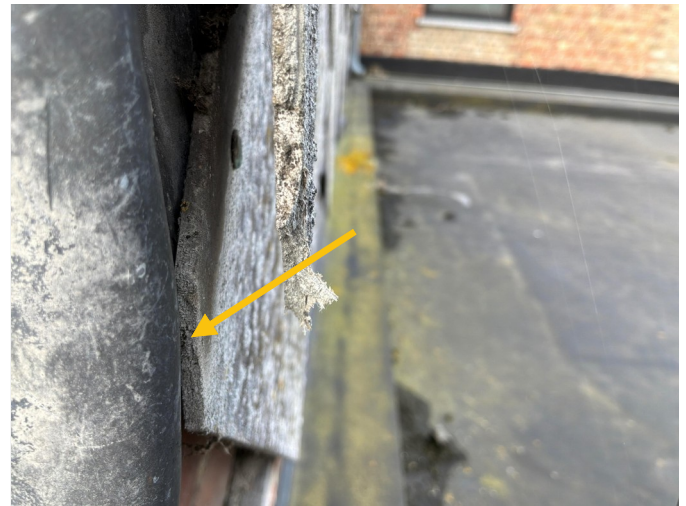
Het asbestmateriaal valt onder de mijlpaal van 2034.

Eindbeoordeling materiaalrisico	Verhoogd materiaalrisico en/of verhoogde kans op vezelvrijgave
---------------------------------	--

Gebondenheid	Categorie 1: hechtgebonden in oorsprong
Asbestsoort (vezeltype)	Alleen chrysotiel aanwezig
Asbestconcentratie	Laag (< 50%)
Afschermingsgraad van het gehele materiaal	Geheel of deels vrij aan de buitenlucht, maar geen contact met binnenlucht
Toestand van het materiaal	Matig beschadigd, matig verweerd

#	Type	Referentie	Resultaat
1.1	Puntmonster	DALE	Chrysotiel

Beschrijving	Gevelleien
Omgeving	Buiten
Primaire drager	Schuin dak
Asbestmateriaal	Dak- en gevelbekleding - Lei, shingle
Bindmiddel van asbestmateriaal	Cement
Gebondenheid op basis van bindmiddel	Hecht
Hoeveelheid (oppervlakte - aantal)	<ul style="list-style-type: none">• 10,00 m² - 1 stuk
Totale oppervlakte	10,00 m ²
Eenvoudig bereikbaar	Ja
Bevestigingswijze	<ul style="list-style-type: none">• Geklemd• Genageld, geniet
Identificatiemethode	Een monstername door de asbestdeskundige met laboanalyse door een asbestlabo.
Destructieve handeling voor identificatie	Nee
Opmerking	De hoeveelheid is een schatting en kan afwijken van de werkelijke toestand. Deze geschatte hoeveelheid m2 kan niet gebruikt worden als meetstaat voor eventuele verwijderingswerkzaamheden.

Verwijderen

- Verwijder dit asbestmateriaal zo snel mogelijk. Volg de toestand goed op.
- Hemelwater dat afspoelt van asbestcement daken of gevels kan asbestdeeltjes bevatten. Gebruik het enkel voor gesloten circuits (bv. spoelen toiletten). Reinig na het vervangen van het dak of de gevel de dakgoten en regenwaterput of -ton om asbesthoudend sediment of slib te verwijderen
- Voer buitenluchtmetingen uit om actuele blootstellingsrisico's in de buitenlucht te monitoren.

- Eenvoudige handelingen: mag via doe-het-zelf of door werknemer(s) met opleidingsattest eenvoudige handelingen
Deze toepassing kan door een aannemer die over een opleidingsattest eenvoudige handelingen beschikt of door een particulier (doe-het-zelf), verwijderd worden indien er geen verhoogd risico op vrijgave van asbestvezels (max. concentratie 0,01 vezels/cm³ - CODEX Art. VI.3-54) ontstaat en de toepassing voorafgaand wordt gefixeerd/bevochtigd; de individuele elementen zonder machinale werktuigen en zonder breken of gooien een voor een losgemaakt worden; en ten slotte in gesloten verpakking weggevoerd worden naar een erkend afvalpunt (recyclagepark).

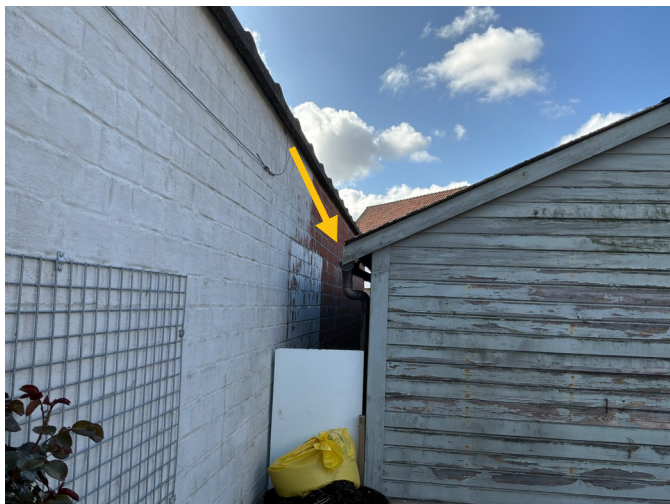
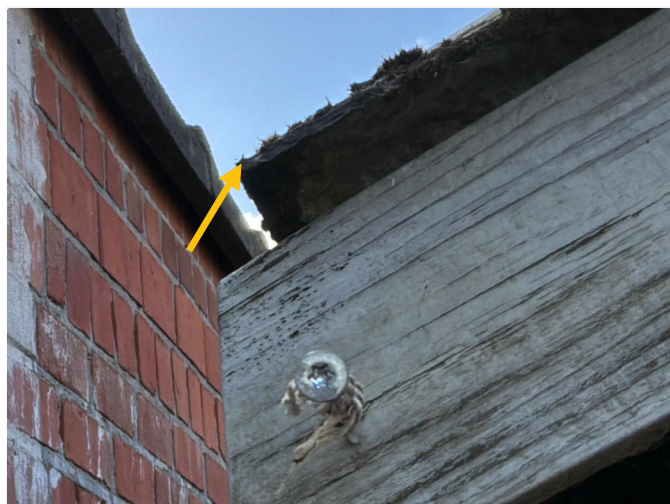
Het asbestmateriaal valt onder de mijlpaal van 2034.

Eindbeoordeling materiaalrisico	Verhoogd materiaalrisico en/of verhoogde kans op vezelvrijgave
Opmerking	Geen afval vastgesteld in de dakgoten.

Gebondenheid	Categorie 1: hechtgebonden in oorsprong
Asbestsoort (vezeltype)	Alleen chrysotiel aanwezig
Asbestconcentratie	Laag (< 50%)
Afschermingsgraad van het gehele materiaal	Geheel of deels vrij aan de binnenlucht, maar geen contact met binnenluchtstromen
Toestand van het materiaal	Matig beschadigd, matig verweerd

#	Type	Referentie	Resultaat
2.1	Puntmonster	DAGO	Chrysotiel

Beschrijving	Dakbedekking garage (golfplaten)
Omgeving	Grenst aan binnen- en buitenlucht
Primaire drager	Schuin dak
Asbestmateriaal	Dak- en gevelbekleding - Golfplaat
Bindmiddel van asbestmateriaal	Cement
Gebondenheid op basis van bindmiddel	Hecht
Hoeveelheid (oppervlakte - aantal)	<ul style="list-style-type: none">• 26,00 m² - 1 stuk
Totale oppervlakte	26,00 m ²
Eenvoudig bereikbaar	Ja
Bevestigingswijze	<ul style="list-style-type: none">• Geklemd• Geschroefd
Identificatiemethode	Een monstername door de asbestdeskundige met laboanalyse door een asbestlabo.
Destructieve handeling voor identificatie	Nee
Opmerking	De hoeveelheid is een schatting en kan afwijken van de werkelijke toestand en kan niet gebruikt worden als meetstaat voor eventuele verwijderingswerken.

Verwijderen

- Verwijder dit asbestmateriaal zo snel mogelijk. Volg de toestand goed op.
- Hemelwater dat afspoelt van asbestcement daken of gevels kan asbestdeeltjes bevatten. Gebruik het enkel voor gesloten circuits (bv. spoelen toiletten). Reinig na het vervangen van het dak of de gevel de dakgoten en regenwaterput of -ton om asbesthoudend sediment of slib te verwijderen

- Eenvoudige handelingen: mag via doe-het-zelf of door werknemer(s) met opleidingsattest eenvoudige handelingen
Deze toepassing kan door een aannemer die over een opleidingsattest eenvoudige handelingen beschikt of door een particulier (doe-het-zelf), verwijderd worden indien er geen verhoogd risico op vrijgave van asbestvezels (max. concentratie 0,01 vezels/cm³ - CODEX Art. VI.3-54) ontstaat en de toepassing voorafgaand wordt gefixeerd/bevochtigd; de individuele elementen zonder machinale werktuigen en zonder breken of gooien een voor een losgemaakt worden; en ten slotte in gesloten verpakking weggevoerd worden naar een erkend afvalpunt (recyclagepark).

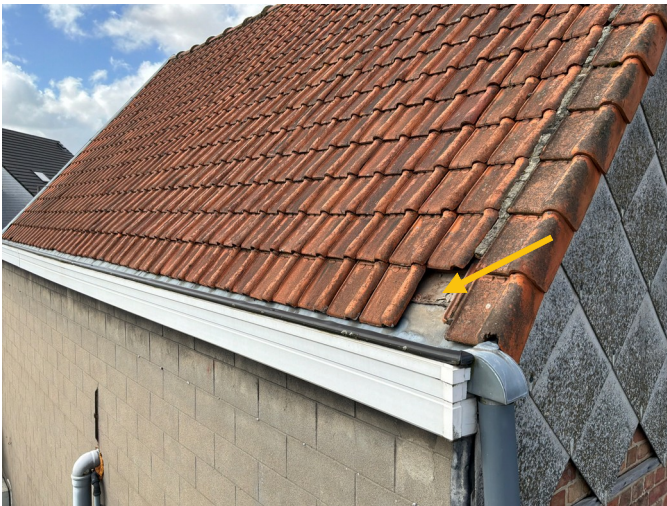
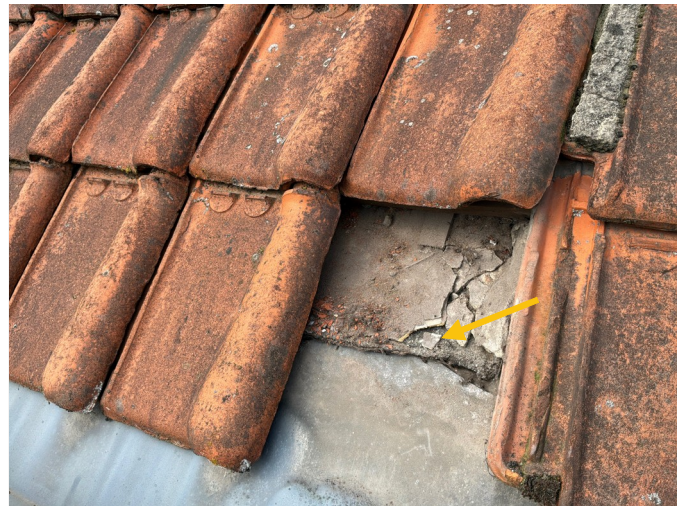
Het asbestmateriaal valt onder de mijlpaal van 2040.

Eindbeoordeling materiaalrisico	Laag materiaalrisico en/of verlaagde kans op vezelvrijgave
---------------------------------	--

Gebondenheid	Categorie 1: hechtgebonden in oorsprong
Asbestsoort (vezeltype)	Alleen chrysotiel aanwezig
Asbestconcentratie	Laag (< 50%)
Afschermingsgraad van het gehele materiaal	Geheel of deels vrij aan de buitenlucht, maar geen contact met binnenlucht
Toestand van het materiaal	Licht beschadigd, licht verweerd. Intacte calciumsilicaatplaat of materiaal met categorie 3-gebondenheid

#	Type	Referentie	Resultaat
3.1	Puntmonster	MENU	Chrysotiel

Beschrijving	Onderdakplaten menuiserite
Omgeving	Buiten
Primaire drager	Schuin dak
Asbestmateriaal	Plaat, paneel, tablet - Type Menuiserite
Bindmiddel van asbestmateriaal	Cement
Gebondenheid op basis van bindmiddel	Hecht
Hoeveelheid (oppervlakte - dikte - aantal)	<ul style="list-style-type: none"> • 80,00 m² - 0,40 cm - 1 stuk
Totaal volume	0,32 m ³
Eenvoudig bereikbaar	<p>Nee</p> <ul style="list-style-type: none"> • Het asbestmateriaal is bedekt (uitgezonderd laag verf, coating, behang, kunststof, textiel) en het wegnemen van het bedekkende materiaal kan niet zonder het bedekkende materiaal te beschadigen.
Bevestigingswijze	<ul style="list-style-type: none"> • Geklemd • Genageld, geniet
Identificatiemethode	Een monstername door de asbestdeskundige met laboanalyse door een asbestlabo.
Destructieve handeling voor identificatie	Nee
Opmerking	<p>Het onderdak was niet rechtstreeks zichtbaar vanuit de binnenzijde.</p> <p>Om het materiaal inspecteerbaar te maken, werd lokaal een dakpan opgeheven aan de tuinzijde van het gebouw. Deze handeling gebeurde zonder structurele schade aan de dakbedekking.</p> <p>Deze schatting is indicatief en kan niet gebruikt worden voor verwijdering, uitvoeringsplanning of kostraming.</p> <p>Het onderdak boven de technische ruimte bestaat uit blauw kunststof zeil.</p>

Zorgvuldig beheren

- Zorg voor een veilig beheer. Vermijd het beschadigen van het asbestmateriaal. Controleer de toestand jaarlijks op wijzigingen.
- Zorg voor een veilig beheer en verwijder dit asbestmateriaal wanneer het bij werken eenvoudig bereikbaar wordt. Controleer de toestand jaarlijks op wijzigingen.

- Eenvoudige handelingen: mag via doe-het-zelf of door werknemer(s) met opleidingsattest eenvoudige handelingen
Deze toepassing kan door een aannemer die over een opleidingsattest eenvoudige handelingen beschikt of door een particulier (doe-het-zelf), verwijderd worden indien er geen verhoogd risico op vrijgave van asbestvezels (max. concentratie 0,01 vezels/cm³ - CODEX Art. VI.3-54) ontstaat en de toepassing voorafgaand wordt gefixeerd/bevochtigd; de individuele elementen zonder machinale werktuigen en zonder breken of gooien een voor een losgemaakt worden; en ten slotte in gesloten verpakking weggevoerd worden naar een erkend afvalpunt (recyclagepark).

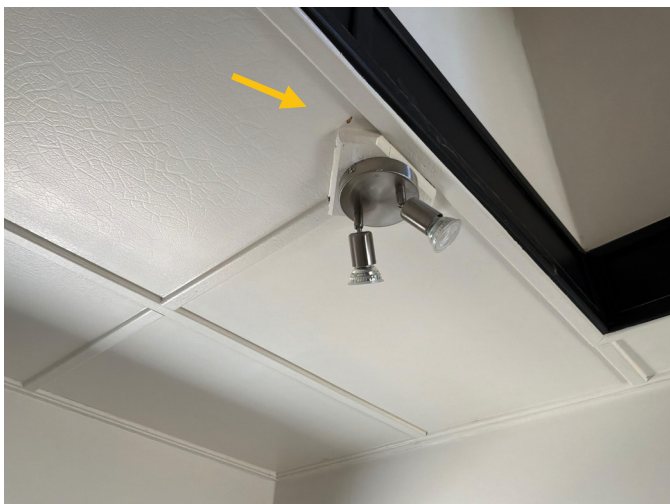
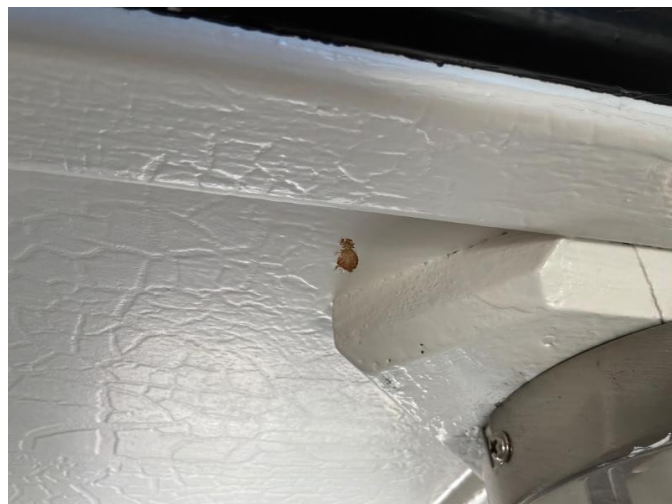
Het plafond in de hal en traphal is afgewerkt met plafondpanelen. Deze panelen werden auditief gecontroleerd door middel van beklopping. Ter hoogte van een niet-zichtbare plaats werd een beperkte incisie uitgevoerd, waaruit blijkt dat het materiaal bestaat uit hout. Op basis van deze vaststellingen wordt het materiaal beoordeeld als niet-asbestverdacht.

Basis voor advies	De asbestdeskundige beoordeelt het materiaal als niet-asbestverdacht.
Primaire drager	Plafond

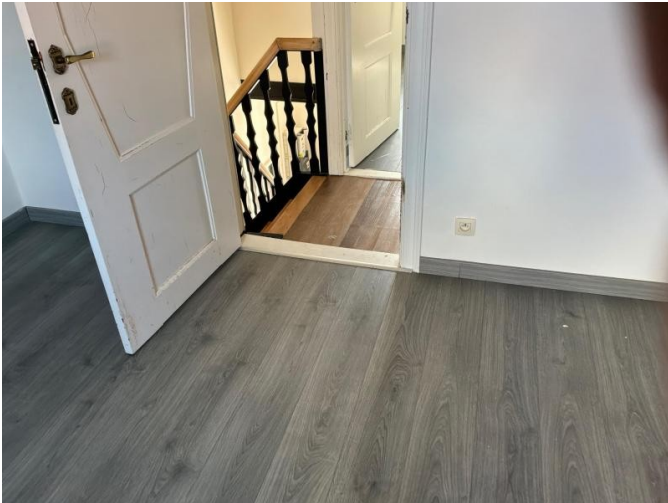
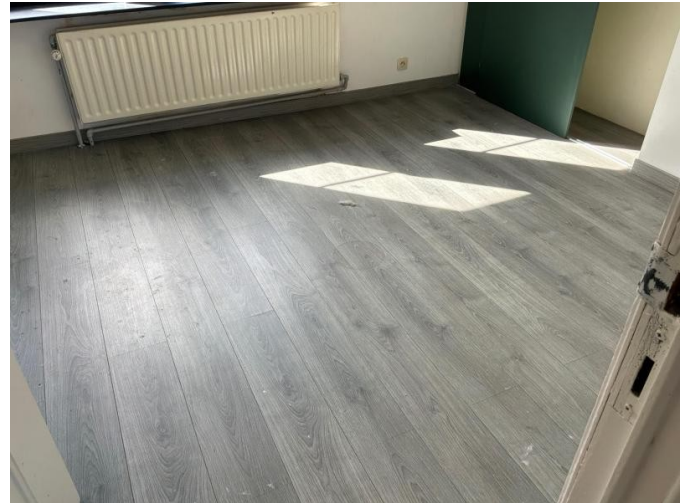
De mogelijkheid bestaat dat er onderliggende asbesthoudende toepassingen (vinylzeil, lijm,...) aanwezig kunnen zijn onder de huidige vloerbedekking (laminaat)

Basis voor advies	Beoordeling op basis van expertise, zonder een vaststelling door de asbestdeskundige.
Primaire drager	Vloer

Bij eventuele renovatiewerkzaamheden zeker laten nakijken.

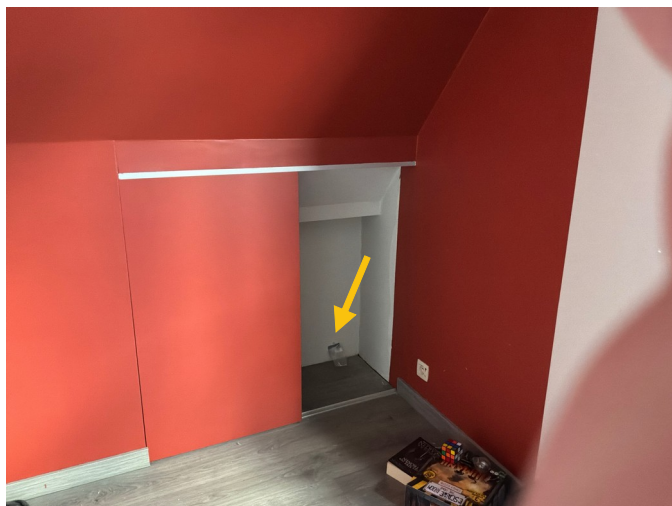
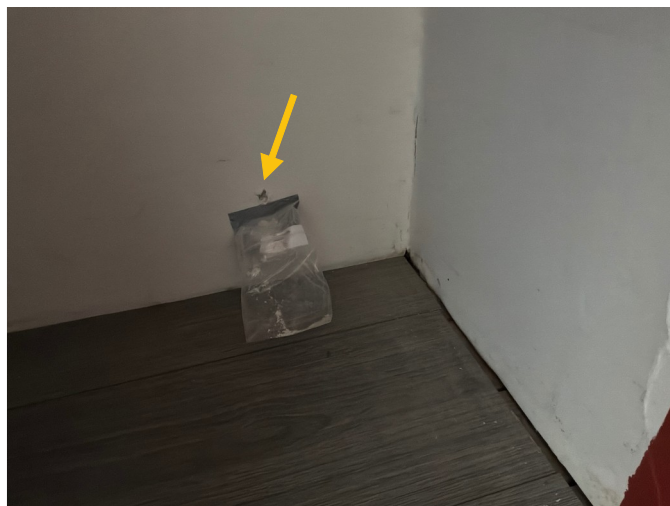
Fiche 6: Pleisterwerk muren (smeerlaag)

Geen asbest

#	Type	Referentie	Resultaat
6.1	Mengmonster	PLMU	Geen asbest

Beschrijving	Pleisterwerk muren (smeerlaag)
Omgeving	Binnen
Primaire drager	Binnenwand
Bindmiddel van materiaal	Gips - kalk
Gebondenheid op basis van bindmiddel	Niet-hechtgebonden
Hoeveelheid (oppervlakte - dikte - aantal)	• 100,00 m ² - 1,00 cm - 1 stuk
Totaal volume	1,00 m ³
Identificatiemethode	Een monstername door de asbestdeskundige met laboanalyse door een asbestlabo.
Destructieve handeling voor identificatie	Nee
Opmerking	De hoeveelheid is een schatting en kan afwijken van de werkelijke toestand. Waar mogelijk, wordt staalname uitgevoerd conform het inspectieprotocol: in een droge ruimte zoals een slaapkamer, in een natte ruimte zoals een keuken of badkamer, in een traphal en in een stooklokaal. De aangeduide delen op het plan bestaan uit pleisterwerk die zichtbaar zijn. Hier werd een staal genomen in de hal, ruimte onder trap, en twee slaapkamers.

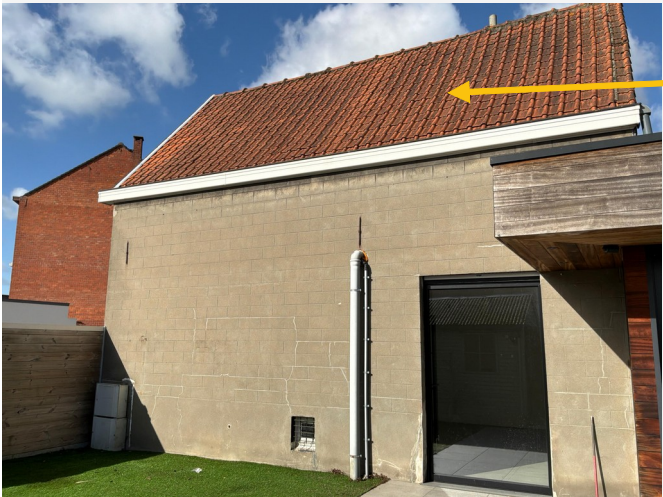
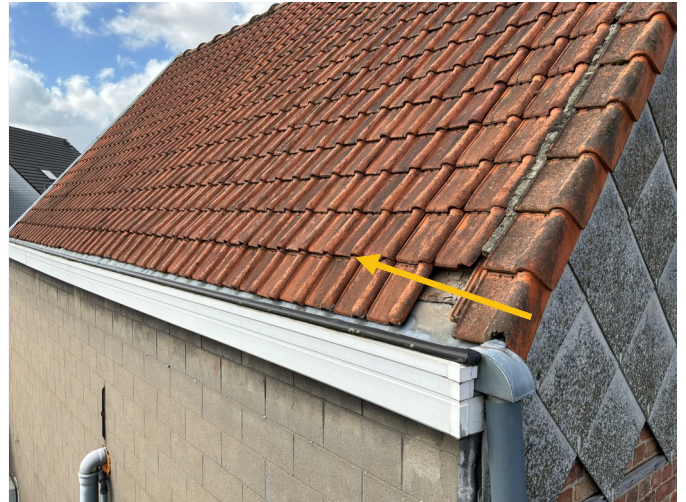
Beschrijving	Notitie	Terug te vinden op plannen
Fiche 7: Schuin dak en plat dak woning (niet-asbestverdacht)	Op basis van de visuele kenmerken (vorm, kleur, structuur en toepassing) bestaat het schuin dak uit gewone dakpannen en het plat dak uit Epdm-rubberfolie. (Niet-asbestverdacht)	-
Fiche 8: Stookketel (modern)	In de ruimte is een moderne gasketel aanwezig. Op basis van vaststelling en expertise wordt dit toestel beoordeeld als niet-asbestverdacht. Het betreft een hedendaags verwarmingstoestel van recente datum, waarbij geen asbesthoudende materialen aanwezig zijn. De gasketel wordt daarom niet opgenomen als asbestverdachte of asbesthoudende toepassing en er is geen staalname vereist.	Plan 1.3: Gelijkvloers +1
Fiche 9: Rookgaskanalen	Het rookgaskanaal van de wandgemonteerde gasketel betreft een modern, concentrisch systeem (metaal), zichtbaar post-2001. Op basis van vaststelling en expertise wordt dit rookgaskanaal als niet-asbestverdacht beoordeeld. Er zijn geen aanwijzingen voor asbesthoudende materialen.	-

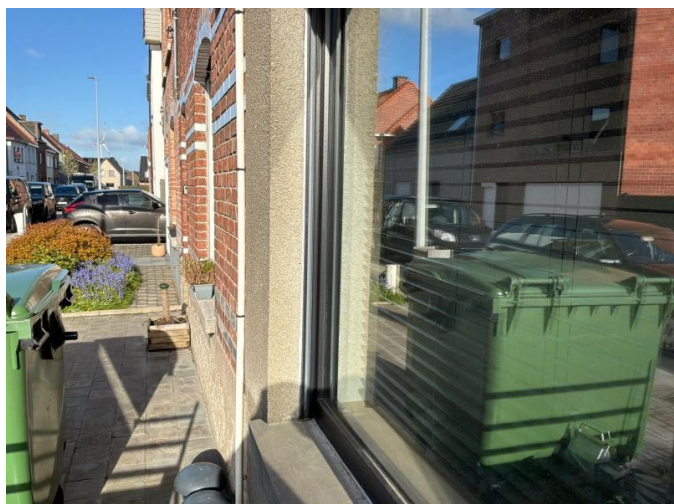
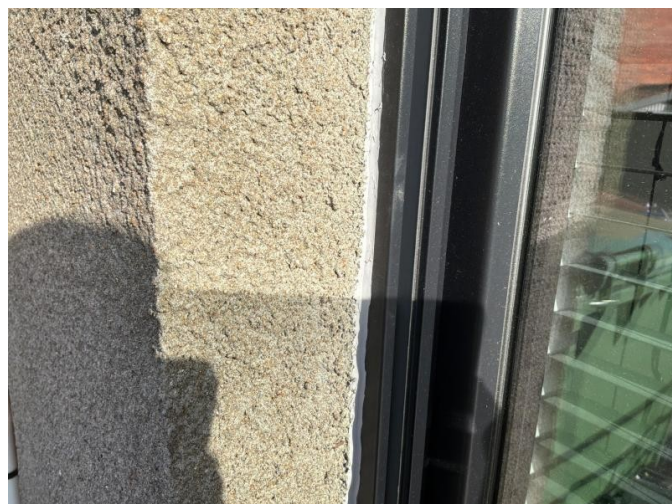
Fiche 10: Siliconen (raam- en deurwerk)	Op basis van vaststelling en expertise wordt dit materiaal beoordeeld als niet-asbestverdacht. Er zijn geen indicaties (ouderdom, uitzicht, toepassing) die wijzen op het gebruik van asbesthoudende afdichtingsmaterialen. De siliconen zijn soepel, homogeen en vertonen geen veroudering, verbrossing of beschadiging. Het materiaal is typisch voor recente plaatsing en komt visueel overeen met moderne, asbestvrije siliconenkitten.	-

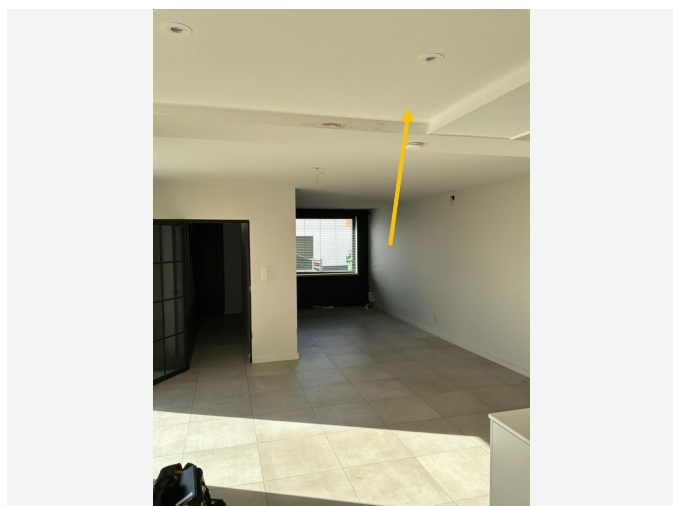
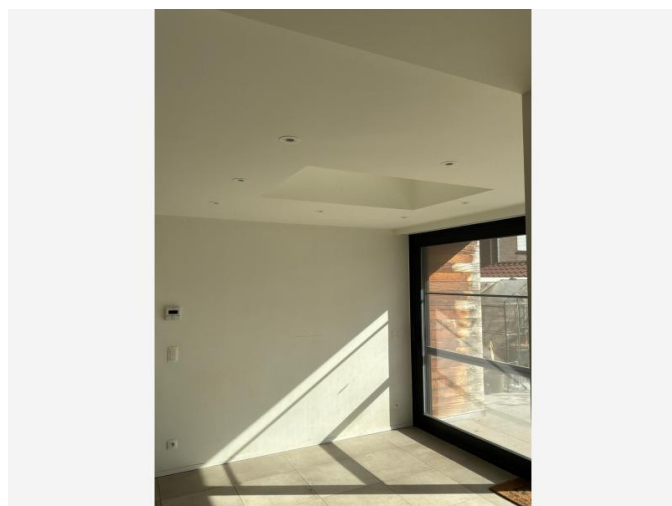
Beschrijving	Notitie	Terug te vinden op plannen
Fiche 11: Leidingisolatie	Geen leidingisolatie waarneembaar of vast te stellen in het inspectiegebied.	-
Fiche 12: Geen,pleisterwerken plafonds	Geen pleisterwerken waarneembaar. De plafonds bestaan uit gipsplaten en of plafondpanelen. Rekening ermee houden dat er bovenliggend nog pleisterwerken aanwezig kunnen zijn.	-
