# Asbestinventarisatetest

Constant Permekelaan 16, 8490 Jabbeke

Attestnummer : 20260622-000449.000

## Niet-asbestveilig

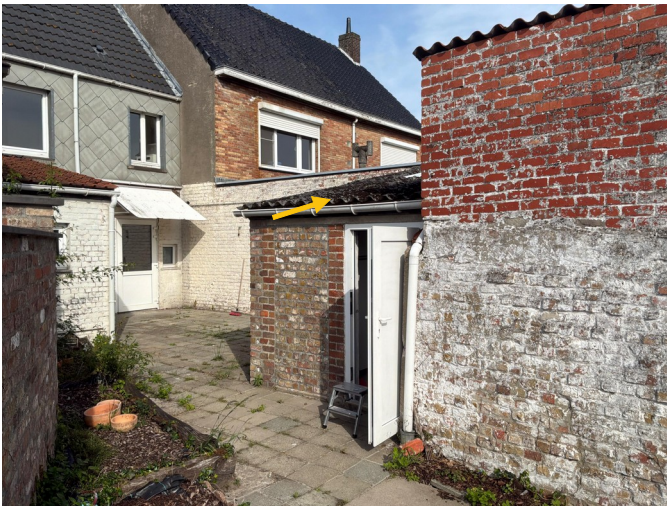
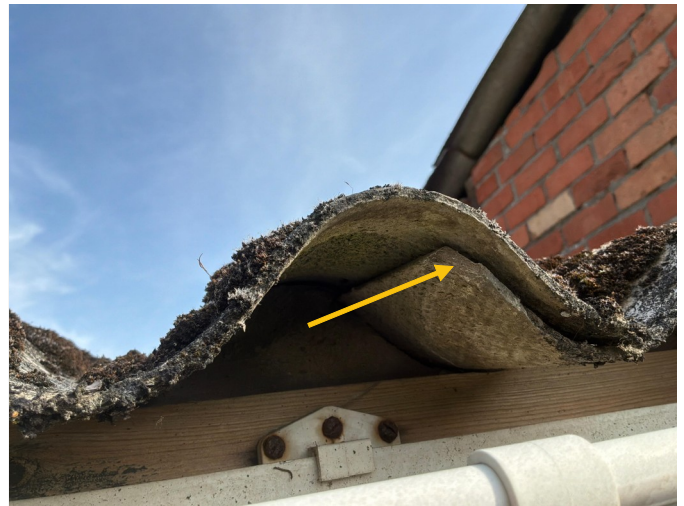
Het asbestmateriaal valt onder de mijlpaal van 2034.

## Risicobeoordeling

Eindbeoordeling materiaalrisico	Verhoogd materiaalrisico en/of verhoogde kans op vezelvrijgave
---------------------------------	--

Gebondenheid	Categorie 1: hechtgebonden in oorsprong
Asbestsoort (vezeltype)	Alleen chrysotiel aanwezig
Asbestconcentratie	Laag (< 50%)
Afschermingsgraad van het gehele materiaal	Geheel of deels vrij aan binnenluchtstromen
Toestand van het materiaal	Matig beschadigd, matig verweerd

#	Type	Referentie	Resultaat
1.1	Puntmonster	DAGO	Chrysotiel

<b>Beschrijving</b>	Dakbedekking golfplaten tuinberging
<b>Omgeving</b>	Grenst aan binnen- en buitenlucht
<b>Primaire drager</b>	Schuin dak
<b>Asbestmateriaal</b>	Dak- en gevelbekleding - Golfplaat
<b>Bindmiddel van asbestmateriaal</b>	Cement
<b>Gebondenheid op basis van bindmiddel</b>	Hecht
<b>Hoeveelheid (oppervlakte - aantal)</b>	<ul style="list-style-type: none"><li>• 12,00 m<sup>2</sup> - 1 stuk</li></ul>
<b>Totale oppervlakte</b>	12,00 m <sup>2</sup>
<b>Eenvoudig bereikbaar</b>	Ja
<b>Bevestigingswijze</b>	<ul style="list-style-type: none"><li>• Geklemd</li><li>• Geschroefd</li></ul>
<b>Identificatiemethode</b>	Een monstername door de asbestdeskundige met laboanalyse door een asbestlabo.
<b>Destructieve handeling voor identificatie</b>	Nee
<b>Opmerking</b>	De hoeveelheid is een schatting en kan afwijken van de werkelijke toestand. Deze schatting kan niet gebruikt worden voor eventuele verwijderingswerken of prijsvorming.

[Verwijderen](#)

- Verwijder dit asbestmateriaal zo snel mogelijk. Volg de toestand goed op.
- Hemelwater dat afspoelt van asbestcement daken of gevels kan asbestdeeltjes bevatten. Gebruik het enkel voor gesloten circuits (bv. spoelen toiletten). Reinig na het vervangen van het dak of de gevel de dakgoten en regenwaterput of -ton om asbesthoudend sediment of slib te verwijderen
- Voer binnenluchtmetingen uit om actuele blootstellingsrisico's in de binnenlucht te monitoren.

- Eenvoudige handelingen: mag via doe-het-zelf of door werknemer(s) met opleidingsattest eenvoudige handelingen  
Deze toepassing kan door een aannemer die over een opleidingsattest eenvoudige handelingen beschikt of door een particulier (doe-het-zelf), verwijderd worden indien er geen verhoogd risico op vrijgave van asbestvezels (max. concentratie 0,01 vezels/cm<sup>3</sup> - CODEX Art. VI.3-54) ontstaat en de toepassing voorafgaand wordt gefixeerd/bevochtigd; de individuele elementen zonder machinale werktuigen en zonder breken of gooien een voor een losgemaakt worden; en ten slotte in gesloten verpakking weggevoerd worden naar een erkend afvalpunt (recyclagepark).

Deze toepassing kan enkel door een erkende asbestverwijderaar verwijderd worden omdat er hier automatisch een verhoogd risico op vrijgave van asbestvezels (max. concentratie 0,01 vezels/cm<sup>3</sup> - CODEX - Art. VI.3-54) ontstaat. (Bron: VLAREM II: 6.4.0.1 par1, par2 en par3). Een erkend asbestverwijderaar moet ingeschakeld worden voor deze toepassingen die niet (kunnen) worden verwijderd door de couveuzemethode, door hermetische zone of door de materialen beschreven in VlareM II, art. 6.4.0.1 par2. (Bron: Leidraad bij het Inspectieprotocol)

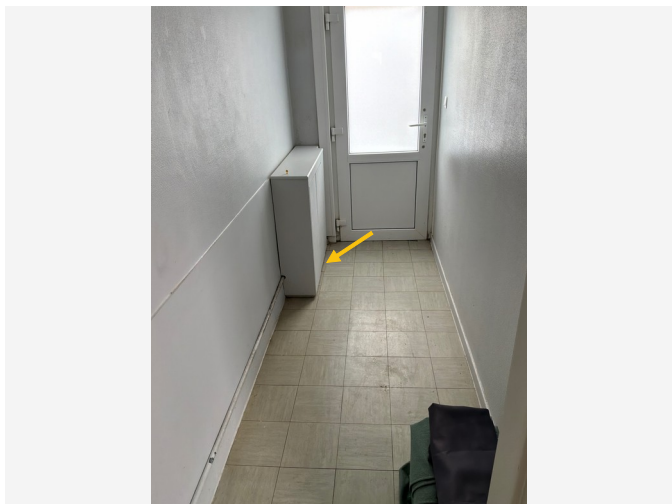
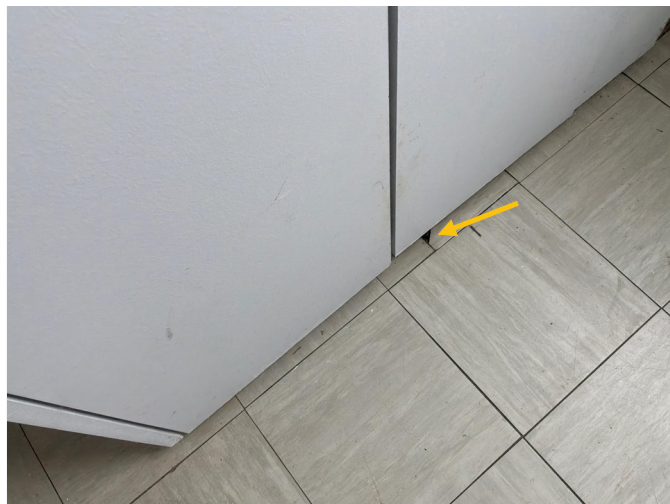
Het asbestmateriaal valt onder de mijlpaal van 2040.

Eindbeoordeling materiaalrisico	Laag materiaalrisico en/of verlaagde kans op vezelvrijgave
Opmerking	Tijdens het plaatsbezoek werden vinyltegels vastgesteld als vloerafwerking. De tegels vertonen plaatselijk beschadigingen onder de vorm van afgebroken hoeken, scheuren en/of slijtage. Hierdoor zijn de onderliggende materiaallagen lokaal blootgesteld.

#	Type	Referentie	Resultaat
2.1	Puntmonster	VITE	Chrysotiel

Beschrijving	Vinyltegels/lijm
Omgeving	Binnen
Primaire drager	Vloer
Asbestmateriaal	Prefab - afwerking - Tegel
Bindmiddel van asbestmateriaal	Kunststof of -hars
Gebondenheid op basis van bindmiddel	Hecht
Hoeveelheid (oppervlakte - dikte - aantal)	• 16,00 m <sup>2</sup> - 0,30 cm - 1 stuk
Totaal volume	0,048 m <sup>3</sup>
Eenvoudig bereikbaar	Ja
Bevestigingswijze	• Verlijmd, ingegoten, versmeerd
Identificatiemethode	Een monstername door de asbestdeskundige met laboanalyse door een asbestlabo.
Destructieve handeling voor identificatie	Nee
Opmerking	Deze tegels zijn zowel aanwezig in de hal als leefruimte.

Zorgvuldig beheren

- Zorg voor een veilig beheer. Vermijd het beschadigen van het asbestmateriaal. Controleer de toestand jaarlijks op wijzigingen.
- Voer binnenluchtmetingen uit om actuele blootstellingsrisico's in de binnenlucht te monitoren.

- Hermetische zone (erkend asbestverwijderaar)  
De verwijderingswerken vereisen intensieve mechanische handelingen omdat de vinyltegels verlijmd zijn en waarbij de asbesttoepassing wordt verstoord en beschadigd.

Om verspreiding van asbestvezels naar aangrenzende ruimtes te voorkomen en de blootstelling van werknemers en gebruikers te beheersen, moet de verwijdering uitgevoerd worden in een hermetisch afgesloten werkzone met aangepaste onderdruk- en decontaminatiemaatregelen. Dit kan alleen uitgevoerd worden door een erkend asbestverwijderaar!

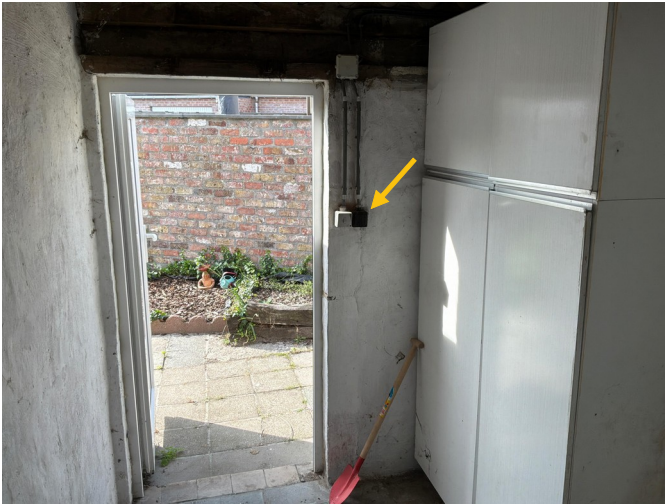
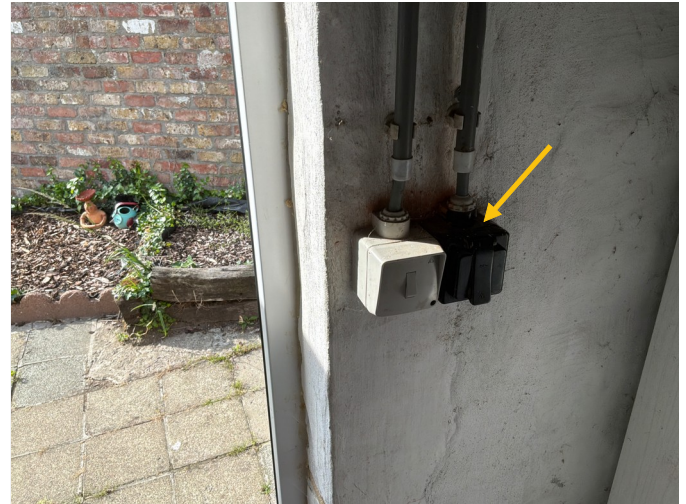
Het asbestmateriaal valt onder de mijlpaal van 2040.

Eindbeoordeling materiaalrisico	Laag materiaalrisico en/of verlaagde kans op vezelvrijgave
---------------------------------	--

Gebondenheid	Categorie 1: hechtgebonden in oorsprong
Asbestsoort (vezeltype)	Crocidoliet aanwezig
Asbestconcentratie	Laag (< 50%)
Afschermingsgraad van het gehele materiaal	Geheel of deels vrij aan de binnenlucht, maar geen contact met binnenluchtstromen
Toestand van het materiaal	Onbeschadigd, niet verweerd

Beschrijving	Bakelieten schakelmateriaal
Omgeving	Binnen
Primaire drager	Communicatie en elektrische infrastructuur en uitrusting
Asbestmateriaal	Plaat, paneel, tablet - Type Bakeliet
Bindmiddel van asbestmateriaal	Kunststof of -hars
Gebondenheid op basis van bindmiddel	Hecht
Hoeveelheid (oppervlakte - dikte - aantal)	<ul style="list-style-type: none"> <li>• 0,10 m<sup>2</sup> - 0,50 cm - 1 stuk</li> </ul>
Totaal volume	< 0,001 m <sup>3</sup>
Eenvoudig bereikbaar	Ja
Bevestigingswijze	<ul style="list-style-type: none"> <li>• Geschroefd</li> </ul>
Identificatiemethode	<p>De asbestdeskundige beoordeelt het materiaal als asbestverdacht en dus asbesthoudend, en dit zonder monstername.</p> <p>Motivatie: Er is een onderzoeksbeperking die monstername verhindert; De asbestdeskundige kan het onderzoek niet uitvoeren binnen de bepalingen van de welzijnswet.</p>
Destructieve handeling voor identificatie	Nee
Opmerking	Geen staalname uitgevoerd wegens veiligheidsrisico. De asbestverdachte component maakt deel uit van een actieve elektrische installatie. Een representatieve monstername zou een risico op elektrocutie kunnen veroorzaken en valt buiten de veilige inspectiemogelijkheden tijdens het plaatsbezoek. Om veiligheidsredenen werd geen staal genomen.

Zorgvuldig beheren

- Zorg voor een veilig beheer. Vermijd het beschadigen van het asbestmateriaal. Controleer de toestand jaarlijks op wijzigingen.
- Voer bijkomende staalname(s) uit.

- Eenvoudige handelingen: mag via doe-het-zelf of door werknemer(s) met opleidingsattest eenvoudige handelingen  
Deze toepassing kan door een aannemer die over een opleidingsattest eenvoudige handelingen beschikt of door een particulier (doe-het-zelf), verwijderd worden indien er geen verhoogd risico op vrijgave van asbestvezels (max. concentratie 0,01 vezels/cm<sup>3</sup> - CODEX Art. VI.3-54) ontstaat en de toepassing voorafgaand wordt gefixeerd/bevochtigd; de individuele elementen zonder machinale werktuigen en zonder breken of gooien een voor een losgemaakt worden; en ten slotte in gesloten verpakking weggevoerd worden naar een erkend afvalpunt (recyclagepark).

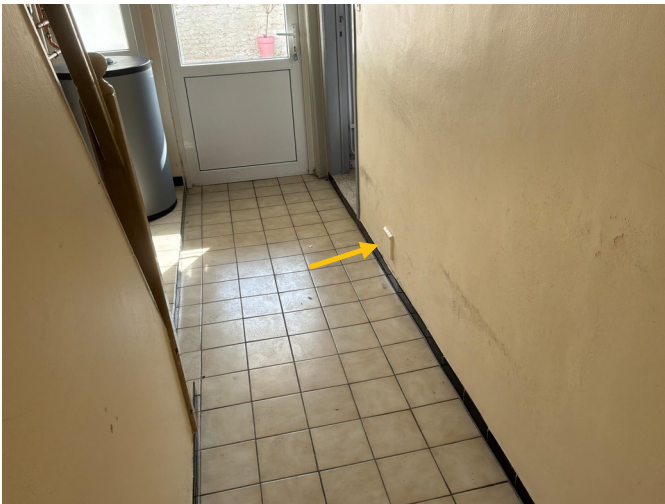
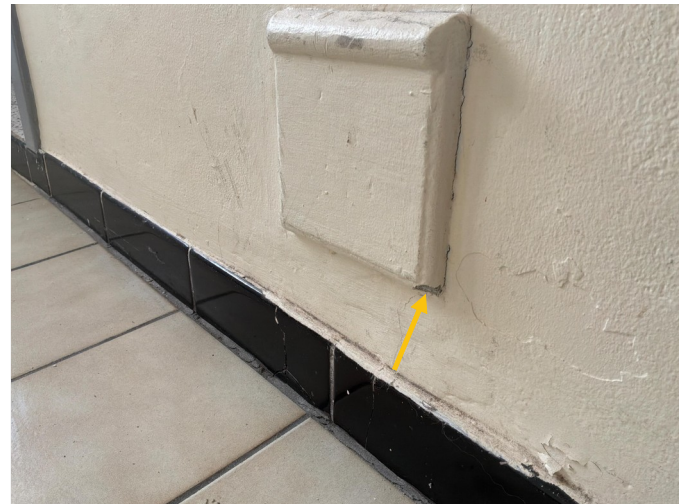
Het asbestmateriaal valt onder de mijlpaal van 2040.

Eindbeoordeling materiaalrisico	Laag materiaalrisico en/of verlaagde kans op vezelvrijgave
---------------------------------	--

Gebondenheid	Categorie 1: hechtgebonden in oorsprong
Asbestsoort (vezeltype)	Crocidoliet aanwezig
Asbestconcentratie	Laag (< 50%)
Afschermingsgraad van het gehele materiaal	Geheel of deels vrij aan de binnenlucht, maar geen contact met binnenluchtstromen
Toestand van het materiaal	Onbeschadigd, niet verweerd

#	Type	Referentie	Resultaat
4.1	Puntmonster	ROSC	Chrysotiel, Crocidoliet

Beschrijving	Roetluik schouw
Omgeving	Binnen
Primaire drager	HVAC infrastructuur en uitrusting
Asbestmateriaal	Brandwerende afsluiting (prefab geheel) - Luik
Bindmiddel van asbestmateriaal	Cement
Gebondenheid op basis van bindmiddel	Hecht
Hoeveelheid (gewicht - aantal)	<ul style="list-style-type: none"><li>• 1,00 kg - 1 stuk</li></ul>
Totaal gewicht	1,00 kg
Eenvoudig bereikbaar	Ja
Bevestigingswijze	<ul style="list-style-type: none"><li>• Los (al dan niet bedekt)</li><li>• Geklemd</li></ul>
Identificatiemethode	Een monstername door de asbestdeskundige met laboanalyse door een asbestlabo.
Destructieve handeling voor identificatie	Nee
Opmerking	Schatting van de hoeveelheid.

Zorgvuldig beheren

- Zorg voor een veilig beheer. Vermijd het beschadigen van het asbestmateriaal. Controleer de toestand jaarlijks op wijzigingen.
- Scherm in afwachting van verwijdering het asbestmateriaal af van luchtstromingen en verstoring: bijvoorbeeld door het te verpakken, te fixeren, af te dekken, signalisatie - afbakening aan te brengen, ...
- Voer binnenluchtmetingen uit om actuele blootstellingsrisico's in de binnenlucht te monitoren.

- Eenvoudige handelingen: mag via doe-het-zelf of door werknemer(s) met opleidingsattest eenvoudige handelingen  
Deze toepassing kan door een aannemer die over een opleidingsattest eenvoudige handelingen beschikt of door een particulier (doe-het-zelf), verwijderd worden indien er geen verhoogd risico op vrijgave van asbestvezels (max. concentratie 0,01 vezels/cm<sup>3</sup> - CODEX Art. VI.3-54) ontstaat en de toepassing voorafgaand wordt gefixeerd/bevochtigd; de individuele elementen zonder machinale werktuigen en zonder breken of gooien een voor een losgemaakt worden; en ten slotte in gesloten verpakking weggevoerd worden naar een erkend afvalpunt (recyclagepark).

Deze toepassing kan enkel door een erkende asbestverwijderaar verwijderd worden omdat er hier automatisch een verhoogd risico op vrijgave van asbestvezels (max. concentratie 0,01 vezels/cm<sup>3</sup> - CODEX - Art. VI.3-54) ontstaat. (Bron: VLAREM II: 6.4.0.1 par1, par2 en par3). Een erkend asbestverwijderaar moet ingeschakeld worden voor deze toepassingen die niet (kunnen) worden verwijderd door de couveuzemethode, door hermetische zone of door de materialen beschreven in Vlare II, art. 6.4.0.1 par2. (Bron: Leidraad bij het Inspectieprotocol)

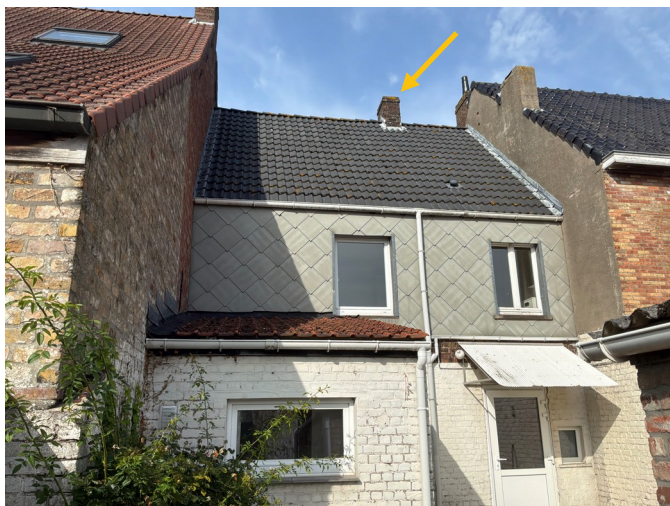
**Reden:** Het te onderzoeken materiaal situeert zich hoger dan 3,50 m te rekenen vanaf een veilige ondergrond

**Uitleg van de asbestdeskundige:** In het kader van een asbestattest voor overdracht (verkoop, schenking), hoeven toepassingen die zich hoger dan 3,5m vanaf een veilige ondergrond situeren, niet onderzocht te worden. In de schouw kunnen asbesthoudende elementen aanwezig zijn maar konden niet onderzocht worden.

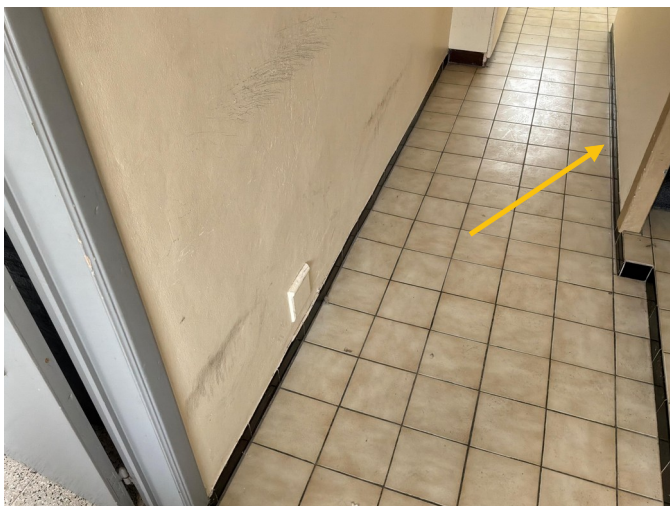
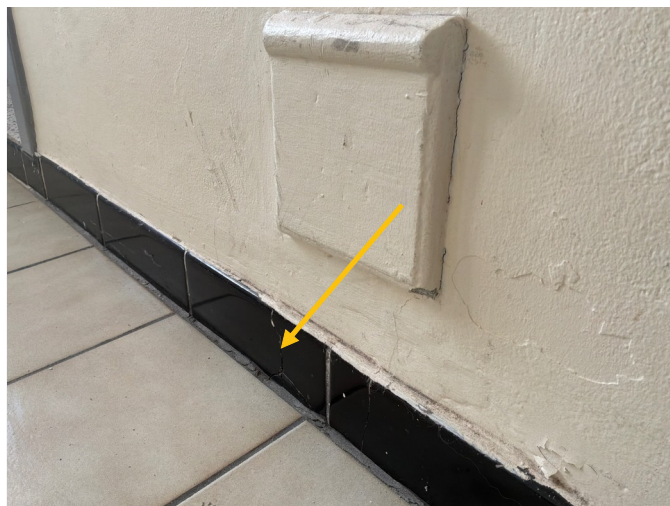
Achter de plinten kan mogelijk asbesthoudende lijm aanwezig zijn. Door de afwerking is de lijm niet zichtbaar beoordeelbaar zonder destructieve handelingen. Bij eventuele renovatiewerkzaamheden wordt bijkomend onderzoek aanbevolen om zekerheid te verkrijgen.

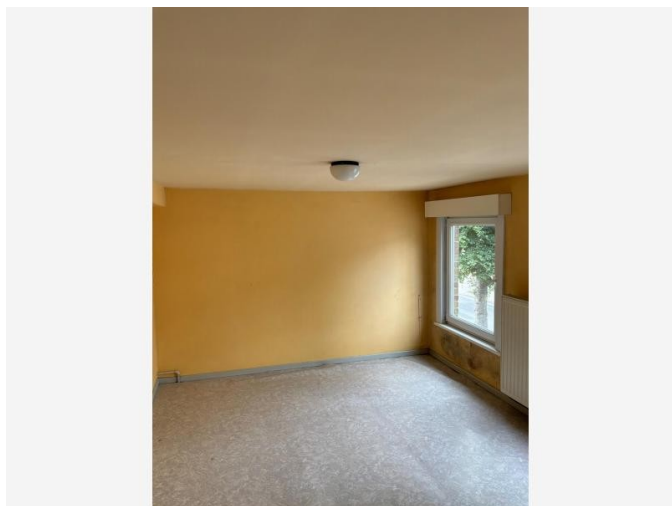
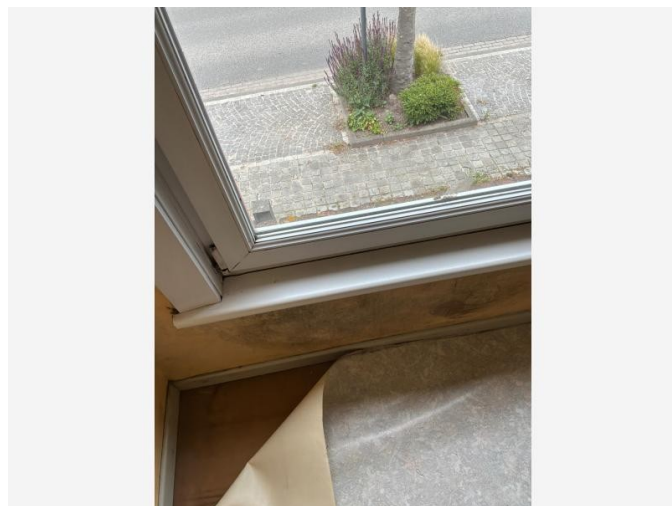
Onder de aanwezige vloerbedekking (laminaat) kan mogelijk asbesthoudende lijm aanwezig zijn. Dit vormt geen onmiddellijk risico in ongestoorde toestand, maar vereist aandacht bij toekomstige werken. Daarom wordt geadviseerd om het materiaal te laten testen bij renovatiewerken via een laboanalyse ter bevestiging van de aanwezigheid van asbest.

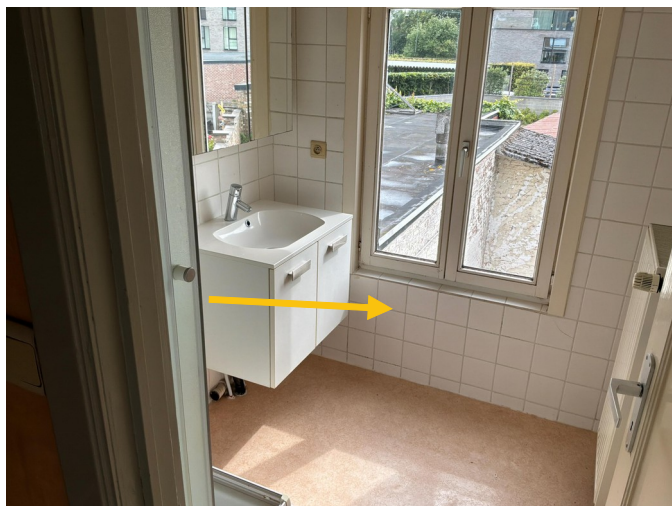
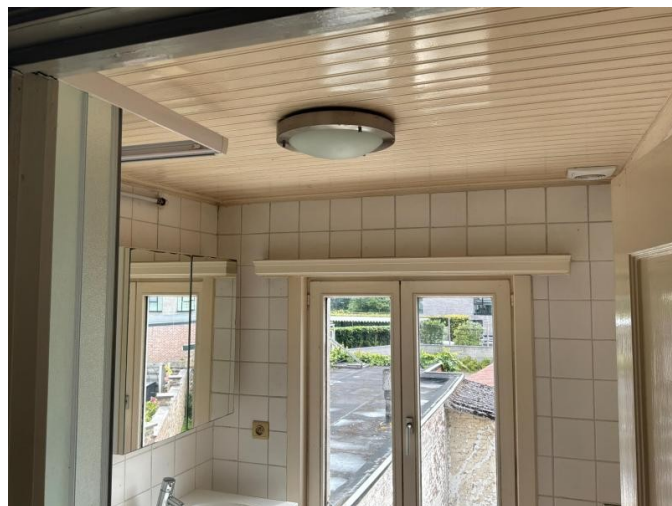
De lijm achter de faiencetegels is niet inspecteerbaar zonder de afwerking te beschadigen. De aanwezigheid van asbest kan enkel met zekerheid worden vastgesteld of uitgesloten door destructieve verwijdering van tegels en een representatieve staalname van de onderliggende lijmlaag. Bij toekomstige renovatie- of sloopwerken wordt bijkomend onderzoek aanbevolen.

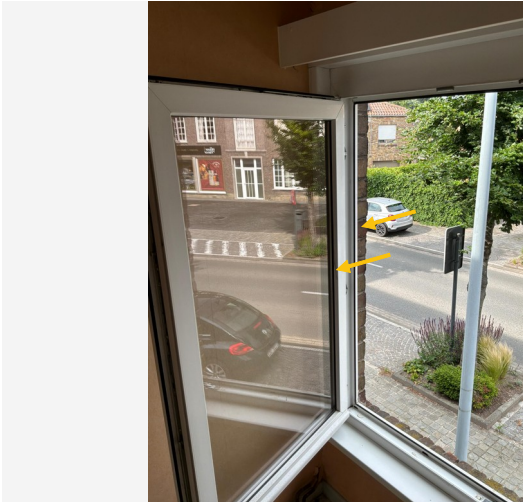
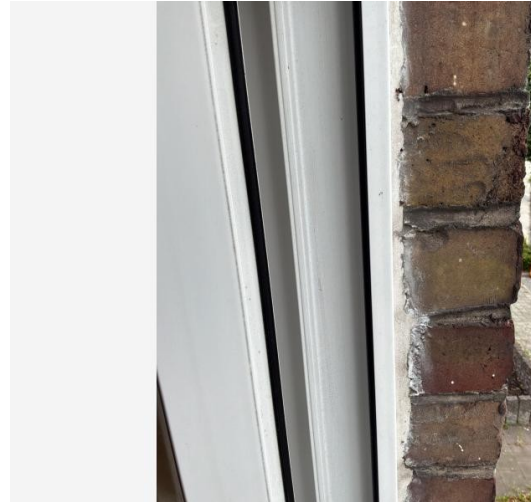
## Fiche 17: Siliconen (raamwerk/tussen muur en raamwerk)

Fiche 17: Siliconen (raamwerk/tussen muur en raamwerk)	Op basis van vaststelling en expertise wordt dit materiaal beoordeeld als niet-asbestverdacht. Er zijn geen indicaties (ouderdom, uitzicht, toepassing) die wijzen op het gebruik van asbesthoudende afdichtingsmaterialen. De siliconen zijn soepel, homogeen en vertonen geen veroudering, verbrossing of beschadiging. Het materiaal komt visueel overeen met asbestvrije siliconenkitten. Rekening ermee houden dat er nog onderliggende mastieklagen aanwezig kunnen zijn.	-
