# Asbestinventarisatetest

Blauwe Poort 18, 8000 Brugge

Attestnummer : **20260711-000120.001**

Uitgegeven op : **11.07.2026**

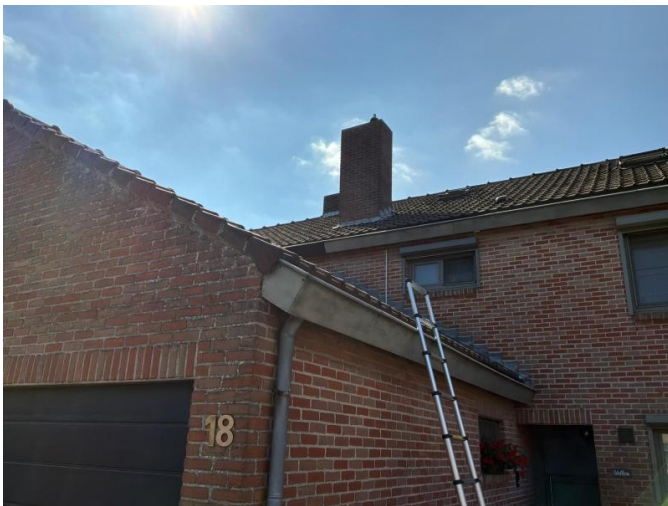
Situeringsfoto

### Tijdelijke beperking

**Reden:** Het te onderzoeken materiaal situeert zich hoger dan 3,50 m te rekenen vanaf een veilige ondergrond

**Uitleg van de asbestdeskundige:** De binnenzijde van de schouwen konden niet geïnspecteerd worden wegens de aanzienlijke hoogte (+3,5 meter) en het ontbreken van veilige toegangsmogelijkheden. Controle op eventuele asbesthoudende binnenbekledingen was hierdoor niet mogelijk. Bij toekomstige werken aan de schouwen wordt een gericht aanvullend onderzoek met veilige toegang aanbevolen.

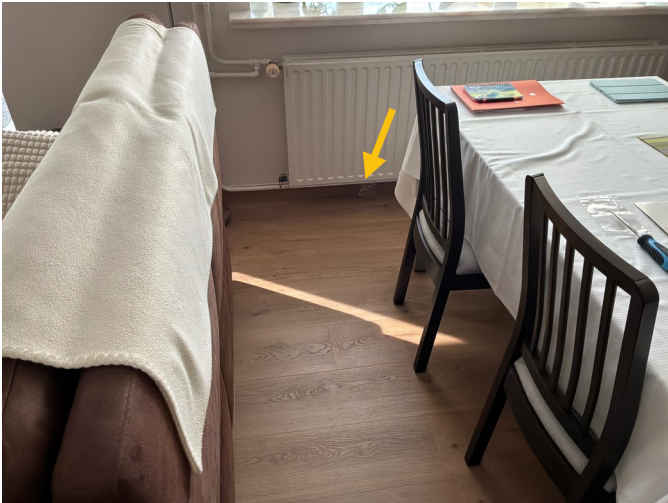
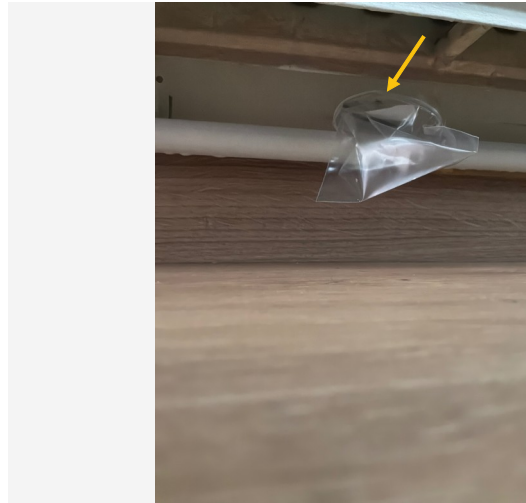
## Fiche 2: Pleisterwerken muren

Geen asbest

| # | Type | Referentie | Resultaat |
|---|---|---|---|
| 2.1 | Mengmonster | PLMU | Geen asbest |

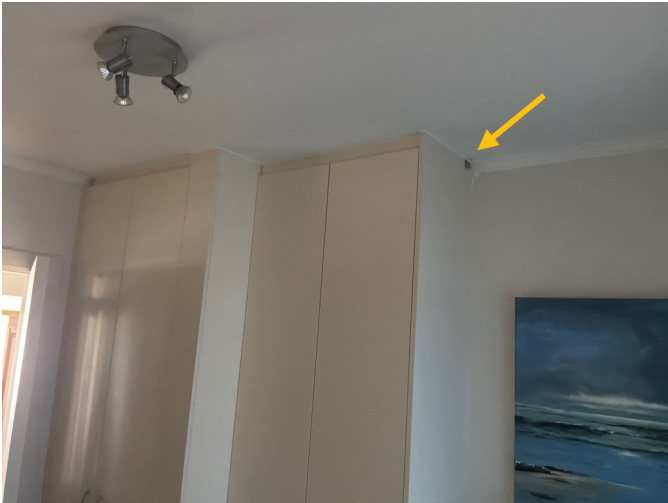
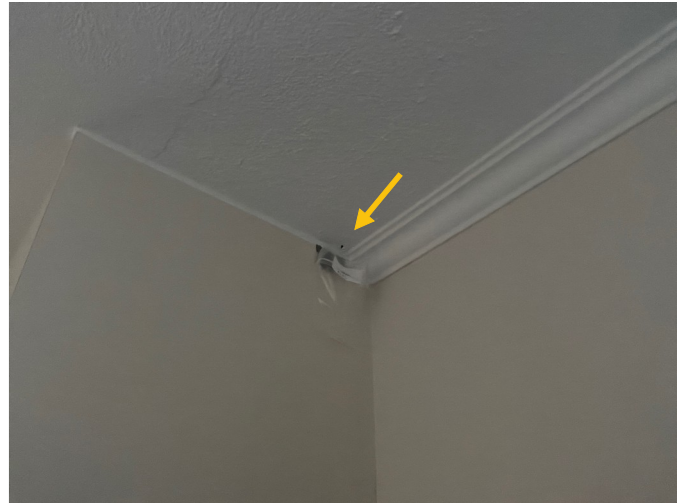
## Fiche 3: Pleisterwerken plafonds

Geen asbest

| # | Type | Referentie | Resultaat |
|---|---|---|---|
| 3.1 | Mengmonster | PLPL | Geen asbest |

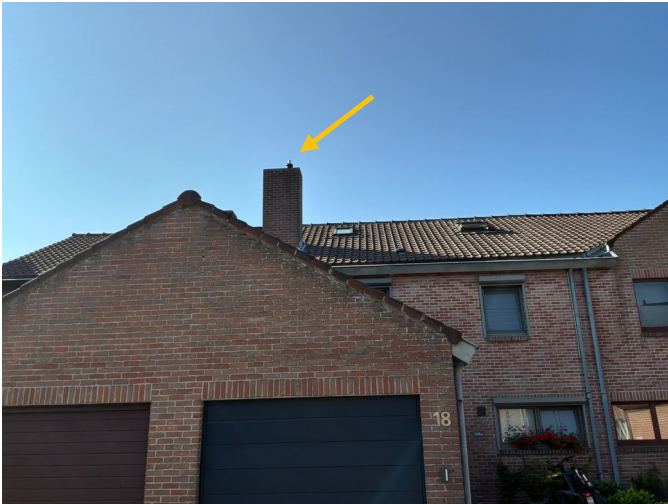
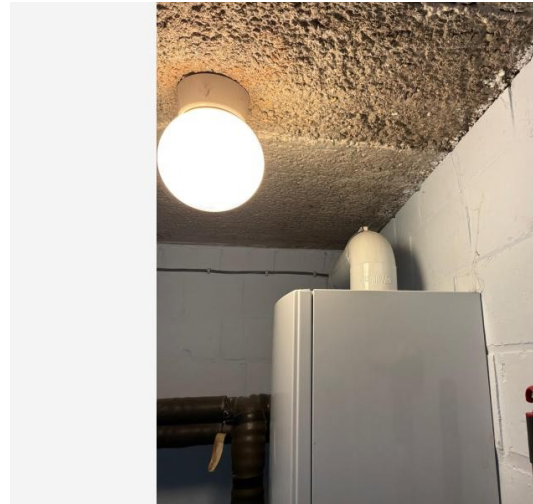
## Fiche 4: Rookgaskanalen

| Beschrijving | Notitie | Terug te vinden op plannen |
|---|---|---|
| Fiche 4: Rookgaskanalen | Het rookgaskanaal van de wandgemonteerde gasketel betreft een modern, concentrisch systeem (metaal), zichtbaar post-2001. Op basis van een bewijsdocument wordt dit rookgaskanaal (2013) als niet-asbestverdacht beoordeeld. Ook het rookgaskanaal aan de buitenzijde is niet-asbestverdacht. | - |

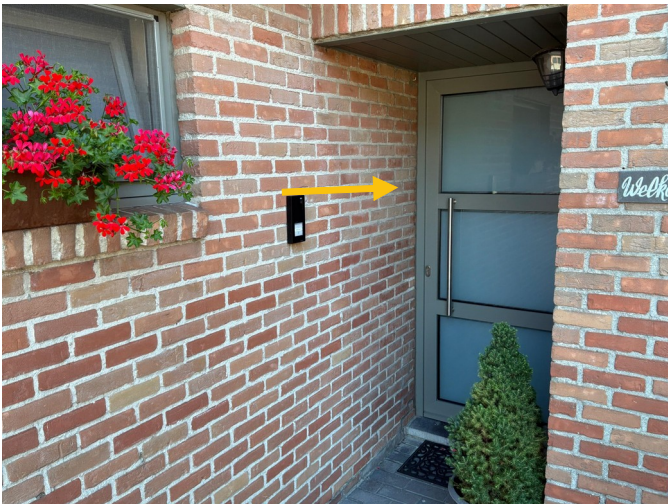
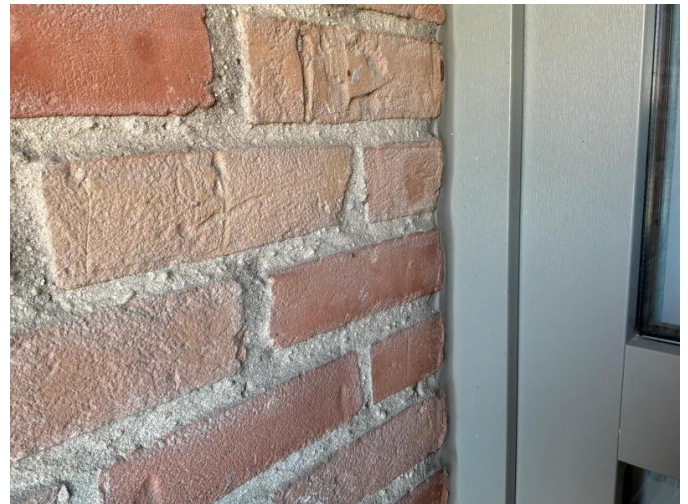
## Fiche 5: Siliconen (raamwerk/tussen muur en raamwerk)

| Beschrijving | Notitie | Terug te vinden op plannen |
|---|---|---|
| Fiche 5: Siliconen (raamwerk/tussen muur en raamwerk) | Op basis van vaststelling en expertise wordt dit materiaal beoordeeld als niet-asbestverdacht. Er zijn geen indicaties (ouderdom, uitzicht, toepassing) die wijzen op het gebruik van asbesthoudende afdichtingsmaterialen. De siliconen zijn soepel, homogeen en vertonen geen veroudering, verbrossing of beschadiging. Het materiaal is typisch voor recente plaatsing en komt visueel overeen met asbestvrije siliconenkitten. Rekening ermee houden dat er nog onderliggende mastieklagen aanwezig kunnen zijn. | - |

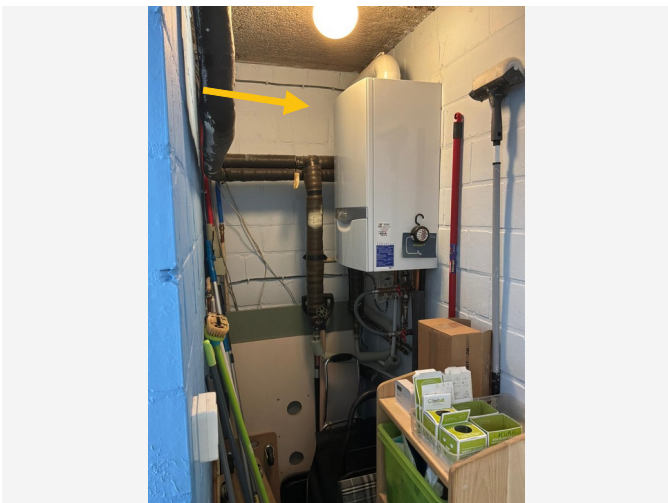
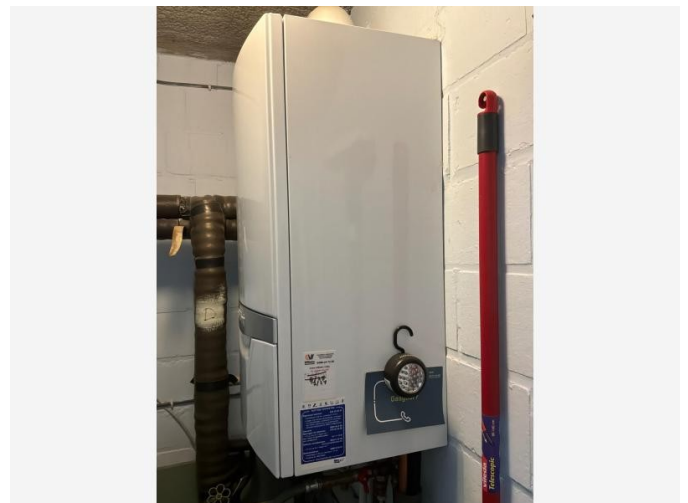
## Fiche 6: Stookketel (modern)

| Beschrijving | Notitie | Terug te vinden op plannen |
|---|---|---|
| Fiche 6: Stookketel (modern) | In de ruimte is een moderne gasketel aanwezig. Op basis van een bewijsdocument wordt dit toestel beoordeeld als niet-asbestverdacht. Het betreft een hedendaags verwarmingstoestel van recente datum (2013), waarbij geen asbesthoudende materialen aanwezig zijn. De gasketel wordt daarom niet opgenomen als asbestverdachte of asbesthoudende toepassing en er is geen staalname vereist. | - |

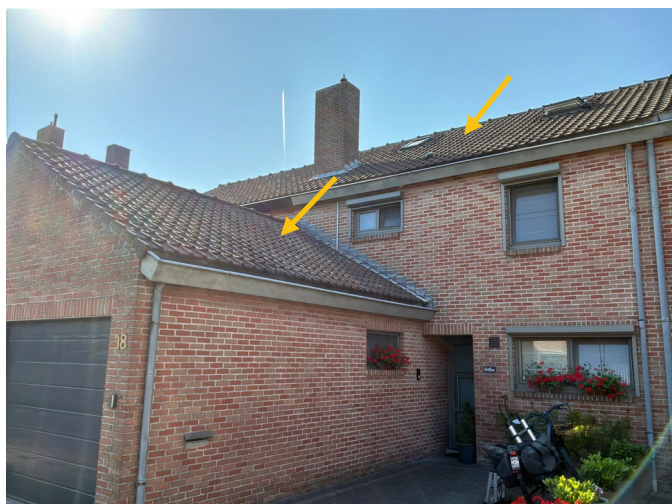
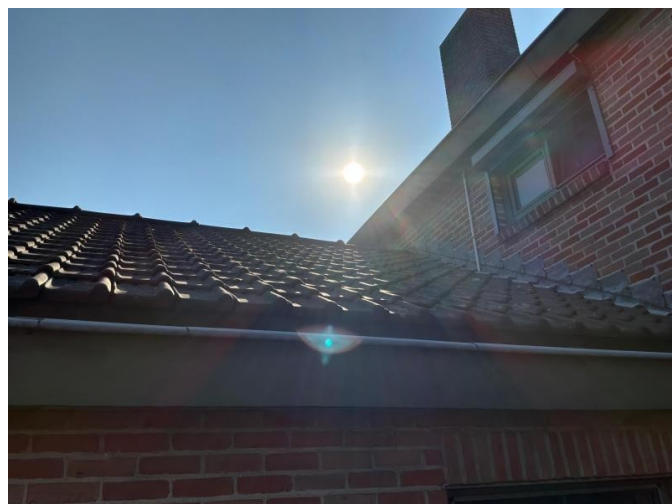
## Fiche 7: Dakbedekking huis

| Beschrijving | Notitie | Terug te vinden op plannen |
|---|---|---|
| Fiche 7: Dakbedekking huis | De dakbedekking is waarneembaar vanop afstand tijdens het plaatsbezoek. Op basis van de visuele kenmerken (vorm, kleur, structuur en toepassing) bestaat het dak uit gewone dakpannen, die niet asbestverdacht zijn. | - |

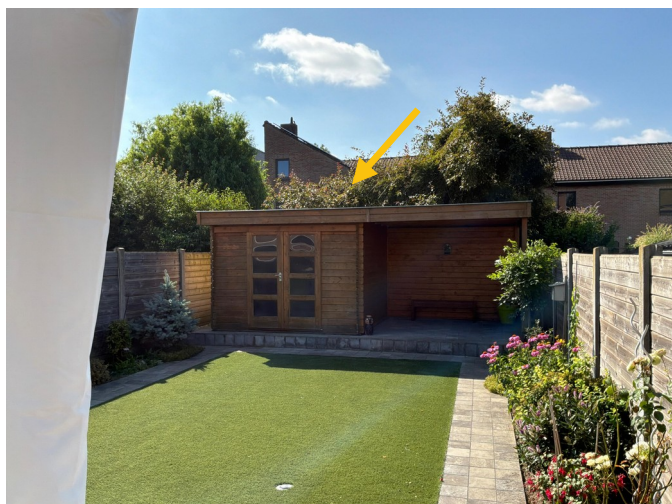
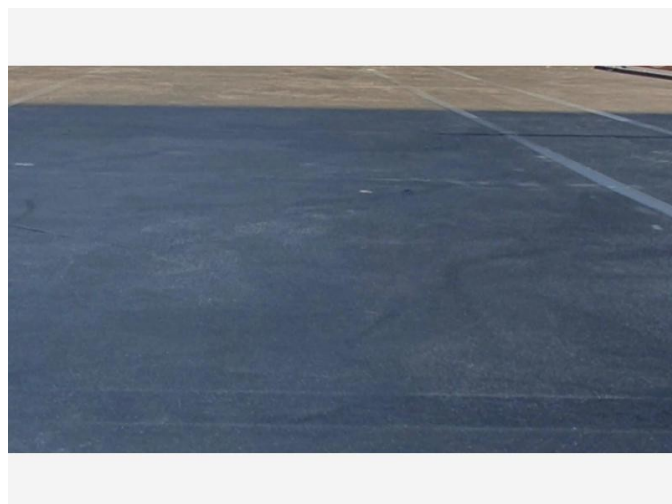
## Fiche 8: Dakbedekking tuinberging

| Beschrijving | Notitie | Terug te vinden op plannen |
|---|---|---|
| Fiche 8: Dakbedekking tuinberging | Er is een factuur aanwezig dat het dak geplaatst is in 2021. | Plan 2.1: Tuinberging dakplan |
